RAPPORT LNR 4911-2004

Hesnes og Morholt fyllplasser, Grimstad kommune

Oppfølgende undersøkelser i 2004

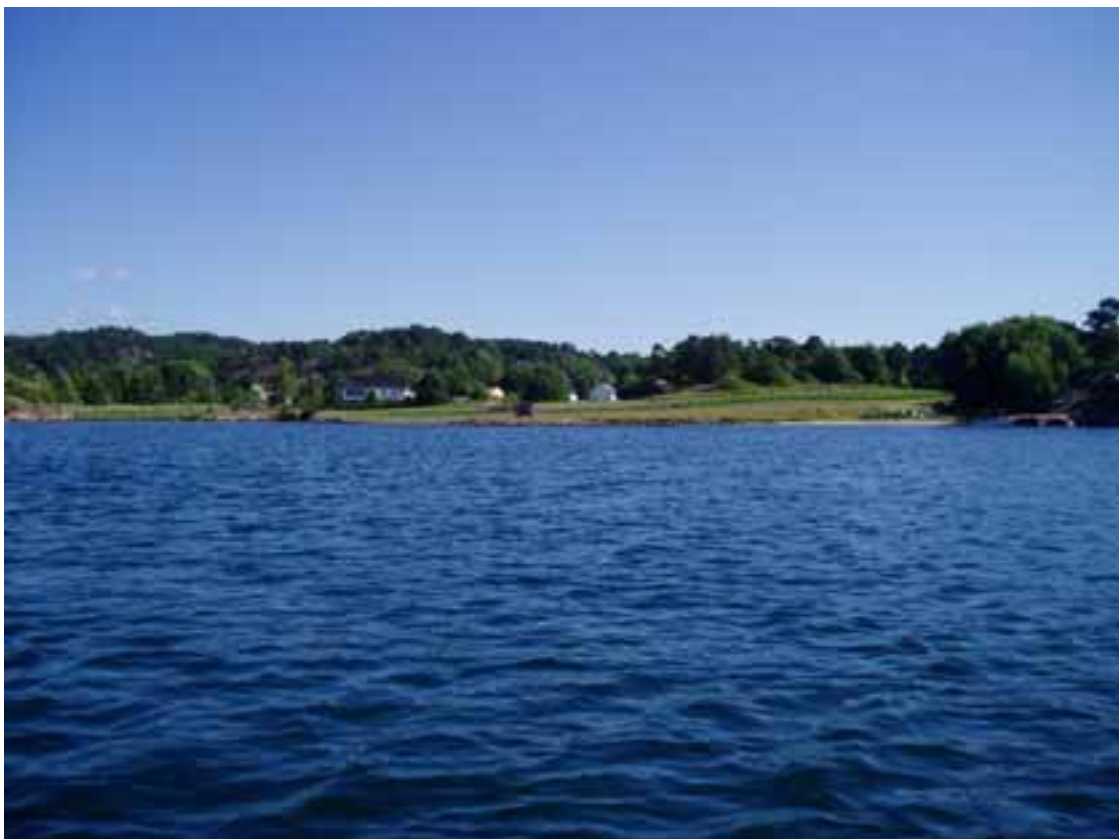
Foto: Jarle Håvardstun

Deponiet ligger nær sjøen med en steinfylling som sikrer mot utglidning av deponimassene mot sjøen (se bildet på omslagssiden). Deponiet er overdekket med matjord og det pågår dyrking på overflaten. Det trenger trolig inn sjøvann i deler av deponiet slik at noe av massene sannsynligvis er påvirket av utvasking av tidevannet.

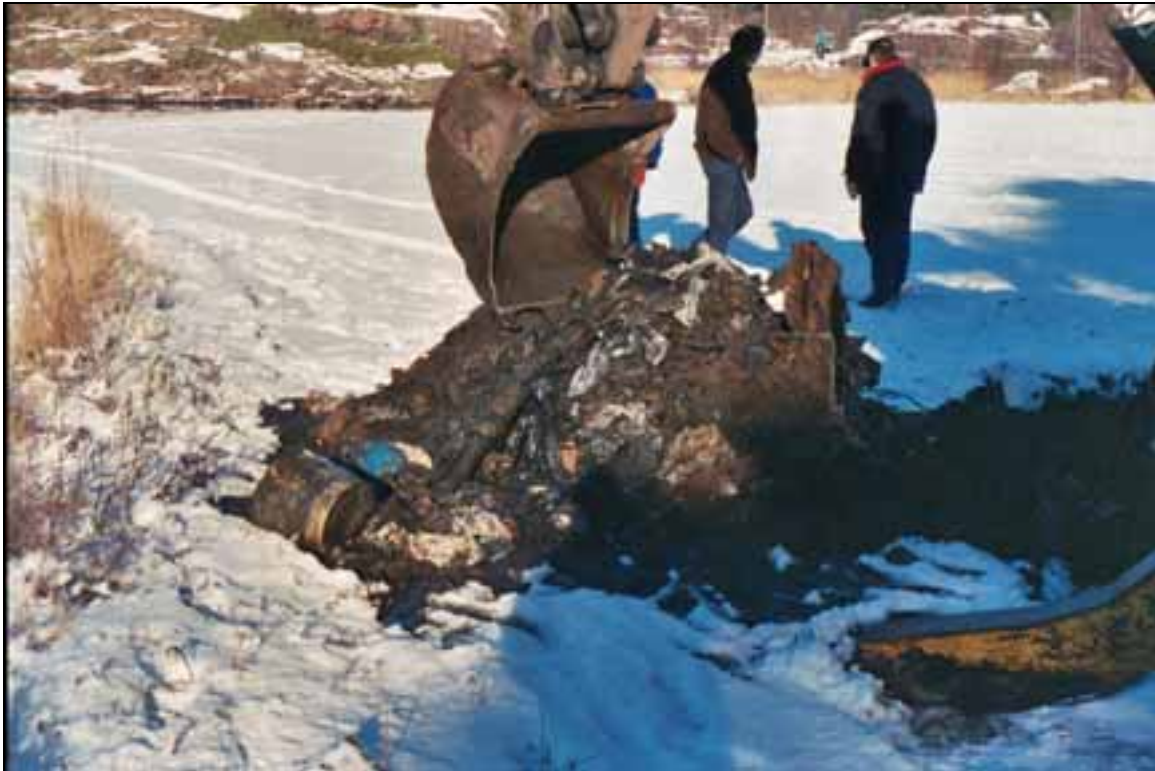
I forbindelse med nedsetting av grunnvannsbrønnen i februar 2004 ble det gravet en sjakt i deponiet. Massene på dette stedet bar preg å være blandet kommunalt avfall og besto for en stor del av plastposer, annen emballasje av glass og plast, trevirke og metallholdig avfall. Avfallet var lite nedbrutt som figur 2 viser.

Figur 2. Graving av prøvesjakt i utkanten av Hesnes deponi 12.02.2004. Foto: Eigil Iversen

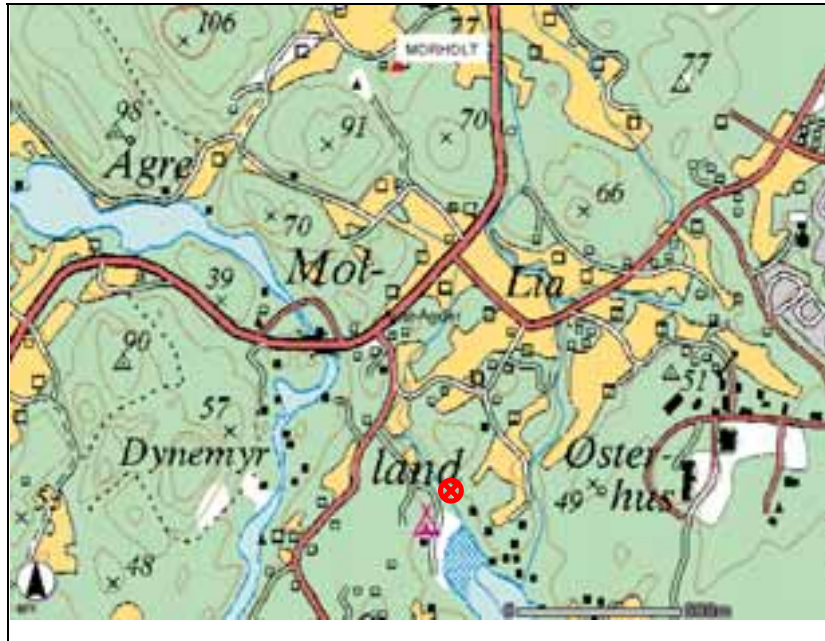
Området er tidligere beskrevet av Norgaard et al (1998). Området drenerer til et lite bekkefar som løper ut ved Morvigsanden og i Morvigkilen. Figur 3 viser lokaliseringen til deponiområdet med markering av prøvetakingssteder under feltundersøkelsen i 2004. Lokaliseringen er kartfestet vha GPS og samlet i tabell 3. Øvre og nedre deponi er skarvert på figur 4.

Figur 3. Kartutsnitt med lokalisering av Morholt deponi og prøvetakingssted for sedimentprøve ved Morvigsanden (= ⊗).

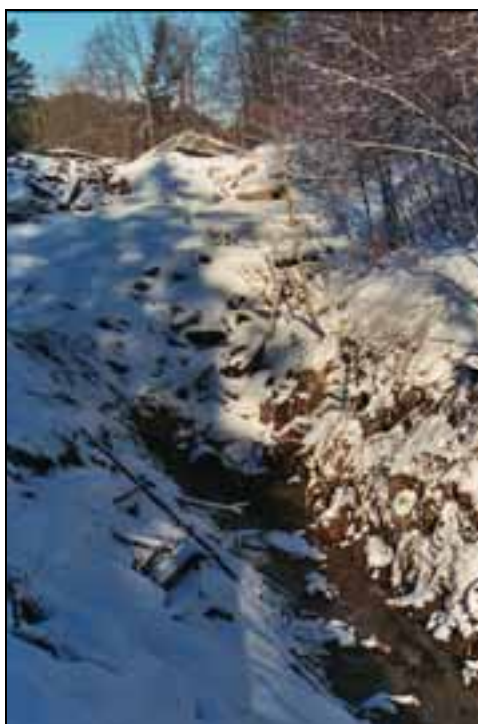
Deponiområdet består av to deponier, øvre og nedre deponi. Det øvre deponiet er yngst og er i dag overdekket og oppdyrket. Det nedre deponiet er også delvis overdekket, men noe avfall er fortsatt synlig i overflaten. Bekken fra Gangdalen, som mottar avrenning fra øvre deponi, er ført i rør under nedre deponi (se figur 5).

Figur 5. Utløp kulvert under nedre deponi sett mot deponiet. Foto: Eigil Iversen
