Undersøkelse av bunnforhold i Viksfjorden med sediment profil kamera (eSPI)

Tittel Undersøkelse av bunnforhold i Viksfjorden med sediment profil kamera (eSPI)	Løpenr. (for bestilling) LNR 5452-2007	Dato 15-06-2007
	Prosjektnr. Undernr. O-27181	Sider Pris 15+vedlegg
Forfatter(e) Hans C. Nilsson Morten Scaanning	Fagområde Miljøgifter i sjøvann	Distribusjon Åpen
	Geografisk område Vestfold	Trykket NIVA

Oppdragsgiver(e) Biologge AS	Oppdragsreferanse Frøydis Bakkene Aasen
---------------------------------	--

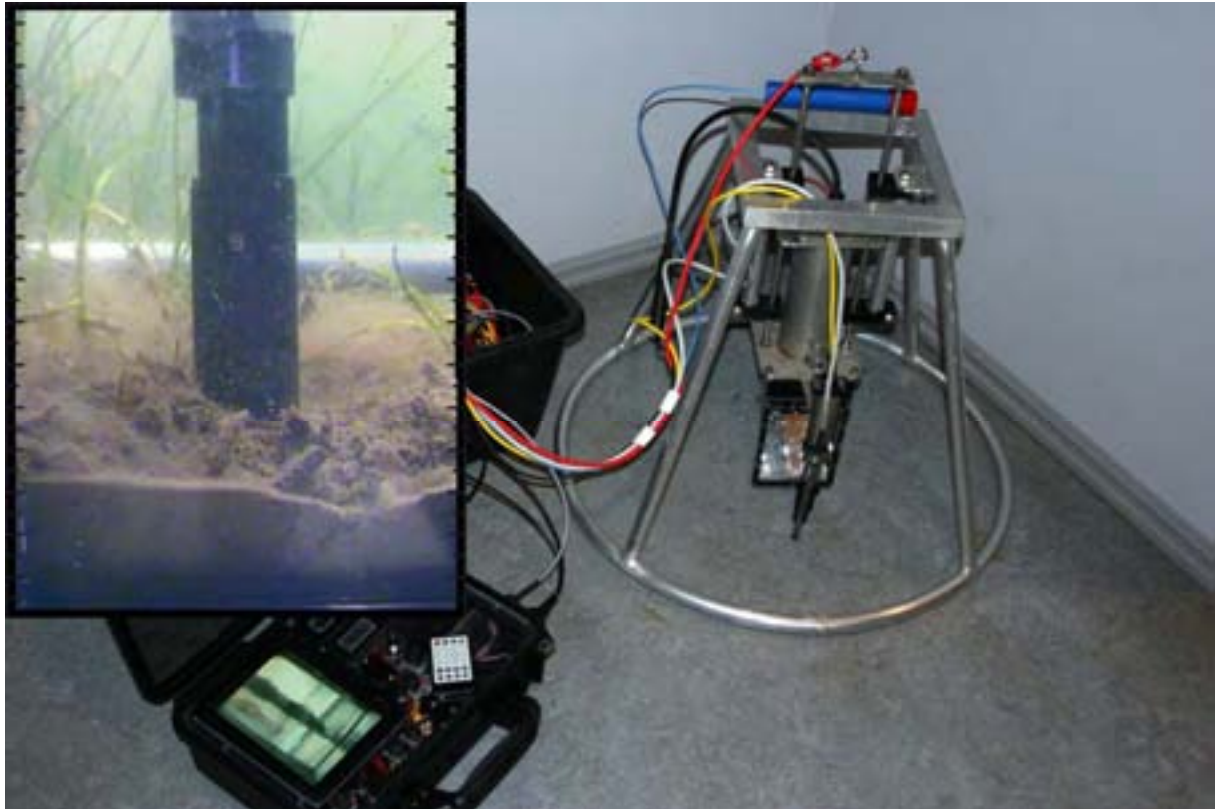
Figur 2. eSPI utstyr (Kamerarigg med elektroder og kontrollenhet med skjerm). Et eSPI bilde er innsatt i øvre venstre hjørne.

Sedimentprofilkamera (electrode Sediment Profile Imaging¹; eSPI) teknikken kan sammenlignes med et omvendt periskop som ser horisontalt inn i de øverste dm av sedimentet (**Figur 2**). Bildet, som blir 11 cm bredt og 14,5 cm høyt, tas nede i sedimentet uten å forstyrre strukturer i sedimentet. En video kamera er montert i et vannrett hus på en rigg som styr penetrasjonen vertikalt ner i sedimentet. På kamerariggen er en pH elektrode og 5 redox- sulfid-elektroder på forskjellige dyp montert.

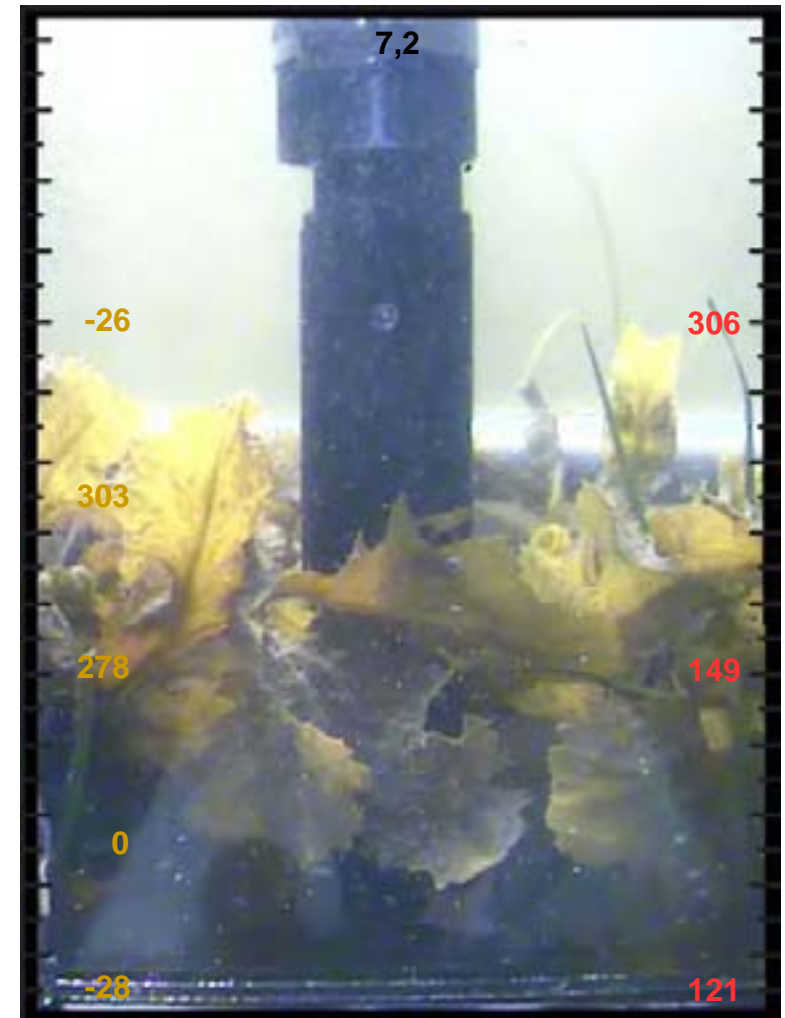
file://D:/Data/eSPI/20070426/elimages/S01.jpg

eSPI ID	16	Stasjon	S1
Besøk ID	1098	Latitud	59,03660
eKalibrerings ID	2	Longitud	10,14608
		Dyp	1,1 m

Penetrasjon	0 cm	aRPD	<input type="text"/> cm
Faunaaktivitet	<input type="text"/>	Farge	<input type="text"/>
Habitat (biologisk)	Ålegress, Fleråriga brunalger		
Habitat (substrat)	Skjellgrus		
Mikrobiologi	<input type="text"/>		
Epifauna	<input type="text"/>		
Tilstand (faunaaktivitet)	God

mA pH 1	1155	pH	7,2 7,3		
mV E1	-288	mV Redox 5	-26	mV Sulfid 11	306
mV E2	-270	mV Redox 4	303		
mV E3	28	mV Redox 3	278	mV Sulfid 10	149
mV E4	63	mV Redox 2	0		
mV E5	-286	mV Redox 1	-28	mV Sulfid 9	121
mV E9	-319				
mV E10	-261	Note			
mV E11	-394				
mA pH 2	1160

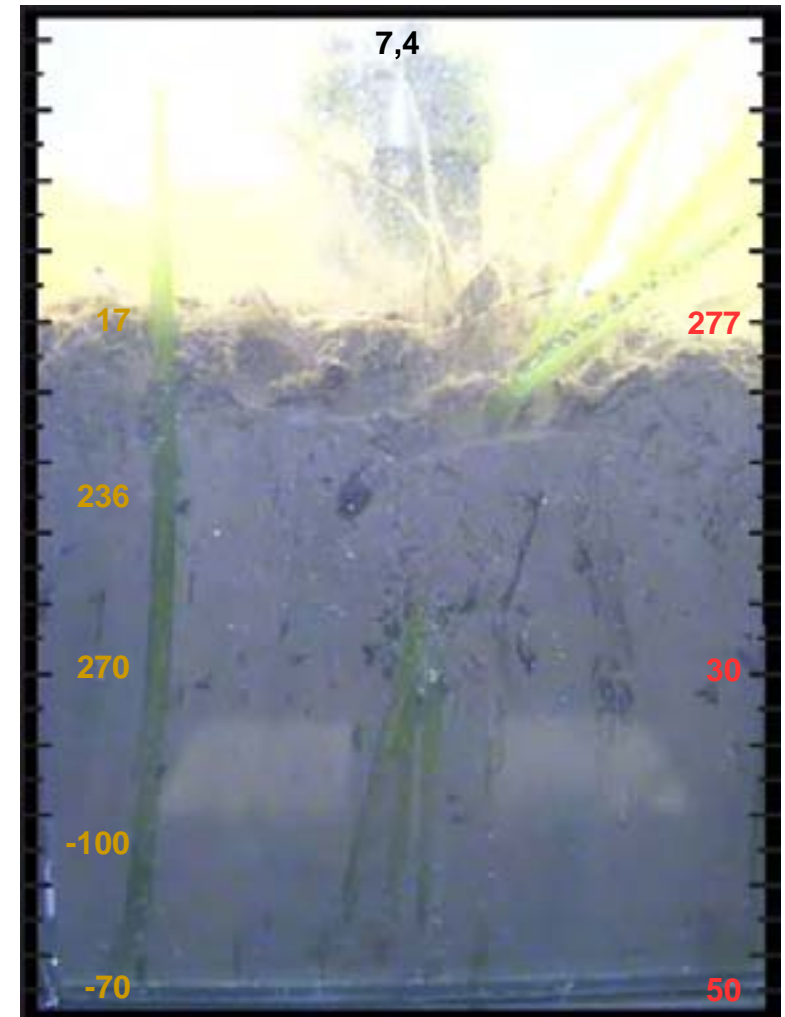
file://D:/Data/eSPI/20070426/elimages/S05.jpg

eSPI ID	20	Stasjon	S5
Besøk ID	1102	Latitud	59,03577
eKalibrerings ID	2	Longitud	10,14328
		Dyp	1,8 m

Penetrasjon	10 cm	aRPD	<input type="text"/> cm
Faunaaktivitet	<input type="text"/>	Farge	<input type="text"/>
Habitat (biologisk)	Ålegress		
Habitat (substrat)	Leire		
Mikrobiologi	<input type="text"/>		
Epifauna	<input type="text"/>		
Tilstand (faunaaktivitet)	God

mA pH 1	1170	pH	7,3 7,4		
mV E1	-330	mV Redox 5	17	mV Sulfid 11	277
mV E2	-370	mV Redox 4	236		
mV E3	20	mV Redox 3	270	mV Sulfid 10	30
mV E4	-4	mV Redox 2	-100		
mV E5	-243	mV Redox 1	-70	mV Sulfid 9	50
mV E9	-390				
mV E10	-380	Note			
mV E11	-423				
mA pH 2	1180
