Rv. 311 Ringveg Nord Tønsberg- avrenning fra veg og tunnel i anleggs- fasen

Overvåkning av vannkvalitet og
biologi i Homannsbekken og Ilene
2004 - 2006. Sluttrapport

RAPPORT

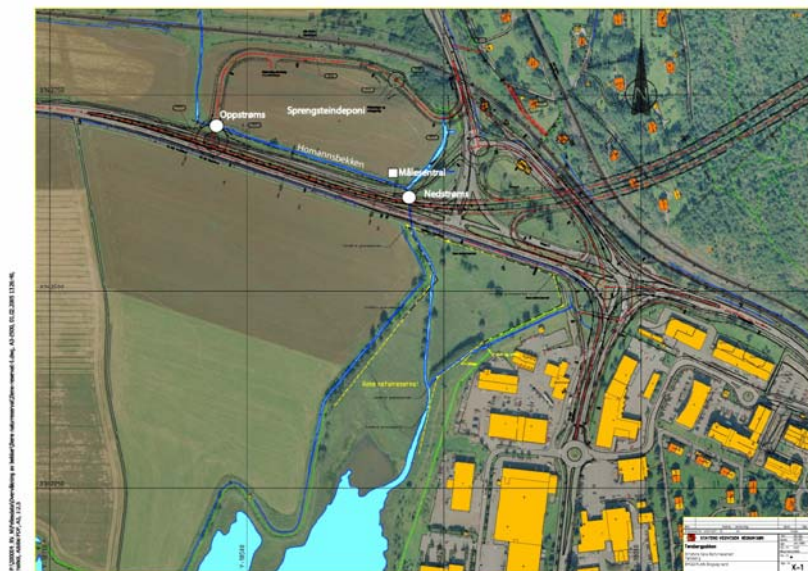
Figur 1. Målestasjoner i Homannsbekken. Stasjonene er plassert oppstrøms og nedstrøms mellomlager for tunnelmasse (sprengsteindeponi) samt i oppsamlingsbassenget for avrenning fra tunnelmassen.

På grunn av mellomlagring av sprengstein fra tunneldriving gjennom Frodeåsen ved Kjelle, og muligheten for avrenning av bl.a. ammoniakk fra denne, har det foregått det en kontinuerlig overvåking av vannkvaliteten i Homannsbekken. Direkte avrenning fra et mellomlager av sprengstein fra tunneldrivingen ble holdt tilbake i et utgravd basseng. Ved utløpet av bassenget mot Homannsbekken ble det plassert en målesentral som kontinuerlig har målt konsentrasjonene av ammonium ($\text{NH}_4^+\text{-N}$), pH og temperatur i Homannsbekken oppstrøms- (referanse) og nedstrøms sprengsteinslageret samt ved utløpet av bassenget (**Figur 1**). Dette har gitt mulighet til å beregne konsentrasjonene av giftig ammoniakk ($\text{NH}_3\text{-N}$). I bassenget, som hadde utløp ved målesentralen, ble også vannhøyden målt i forhold til utløpsrøret. "Kontinuerlig" i denne sammenheng betyr at tilstanden er målt hvert 5. minutt over én time for hver 3. time på hver stasjon. Oppsettet for disse målingene er slik at bare parametrene fra én stasjon måles om gangen. Det betyr at når målingene for oppstrømsstasjonen har pågått én time måles de to andre stasjonene på samme måte før målingene igjen starter på oppstrømsstasjonen. Dette gir en brukbar god tidsoppløsning som i tide kan varsle om hendelser. Målingene har medført en stor mengde data med samlet nærmere 600000 enkeltmålinger. Figurene i foreliggende rapport er basert på aggregerte data angitt som gjennomsnitt pr. døgn for hver stasjon.

Fordi det i løpet av vinteren 2005 ble registrert meget høye pH verdier i bassenget, ble det besluttet å surgjøre bassengvannet, slik at risikoen for utslipp av større mengder vann med giftig ammoniakk ble redusert (utført 28.05.2005). pH nivået i bassenget ble heretter regulert automatisk ved hjelp av følere i bassenget. I Homannsbekken nedstrøms bassenget ble det knyttet en alarm til unormalt høye pH verdier og/eller konsentrasjoner av ammonium. Vegvesenet fikk alarmen koblet til sin mobiltelefon.

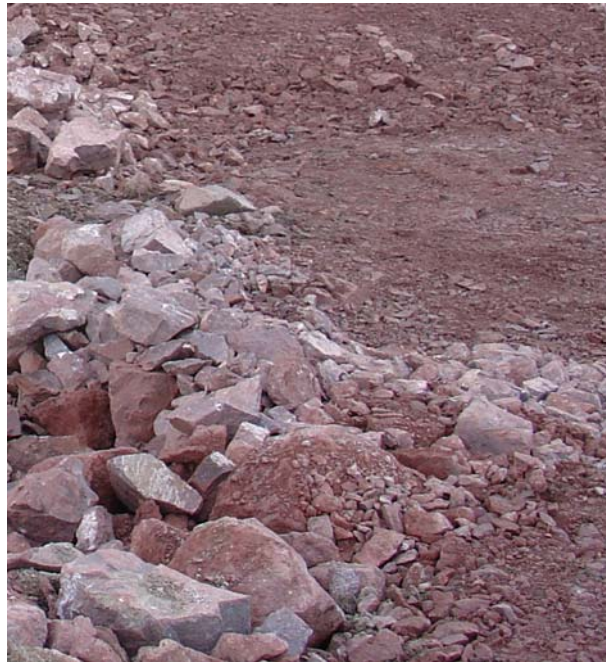
Figur 2. Sprengstein fra tunnelen brukt i forbelastning til vei.

På grunn av faren for en betydelig avrenning av forurenset vann fra sprengstein anvendt som forbelastning til Kortenbekken og videre til Ilene, ble det gjort en vurdering av forurensningspotensialet. Det ble utført som en utvaskingstest av strengsteinen etter standard prosedyre (Bækken 2001). Prøvene ble tatt 28. januar 2005 fra følgende områder:

- St 1. Stein fra forbelastning ved Kortenbekken. Ligget over en uke her.
- St 2. Stein fra forbelastning, nylig kommet fra mellomlageret
- St 3. Samme som St2, men 15 m unna.
- St 4. Fra mellomlager direkte fra tunnelarbeid.

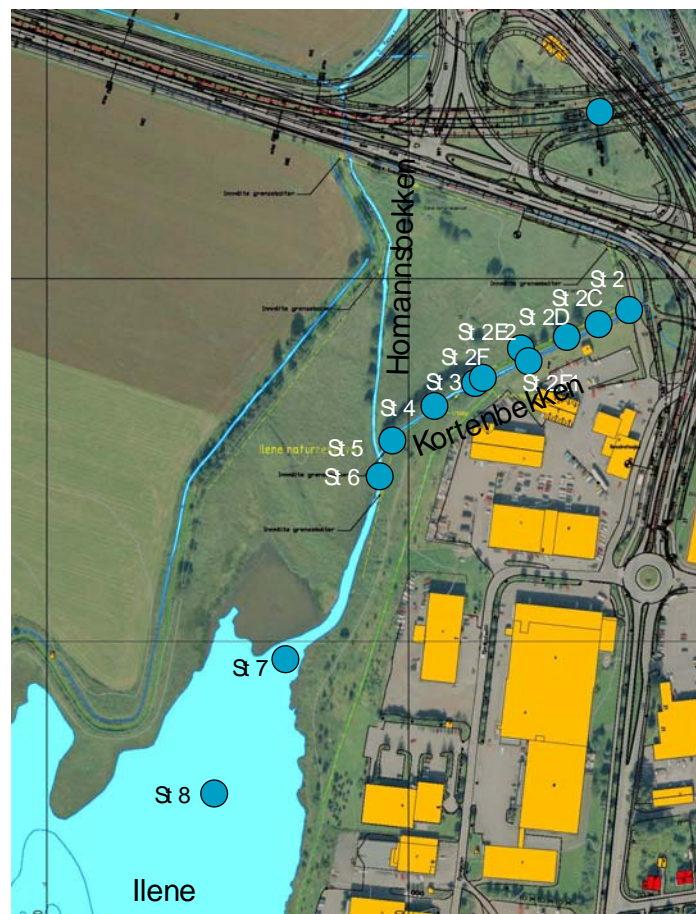
Figur 3. Prøvetakingsstasjoner etter utslipp av tunnelvann til Kortenbekken desember 2004.

I desember 2004 ble det ved et uhell pumpet tunnelvann fra tunnelanlegget ved Kjelle til Kortenbekken. Kortenbekken fører videre til Homannsbekken og ut i Ilene naturreservat. Det ble utført kjemiske analyser av forurensninger i avløpsvannet (pumpegrop) og i det sedimenterte slamm i bekken (**Figur 3**). Følgende variable ble analysert: pH, partikler (turbiditet), ammonium ($\text{NH}_4\text{-N}$, nitrat ($\text{NO}_3\text{-N}$), tungmetaller (As, Cd, Cr, Cu, Fe, Mn, Ni, Pb, Sn, Zn og Hg), olje, PAH, PCB og et utvalg klororganiske forbindelser.

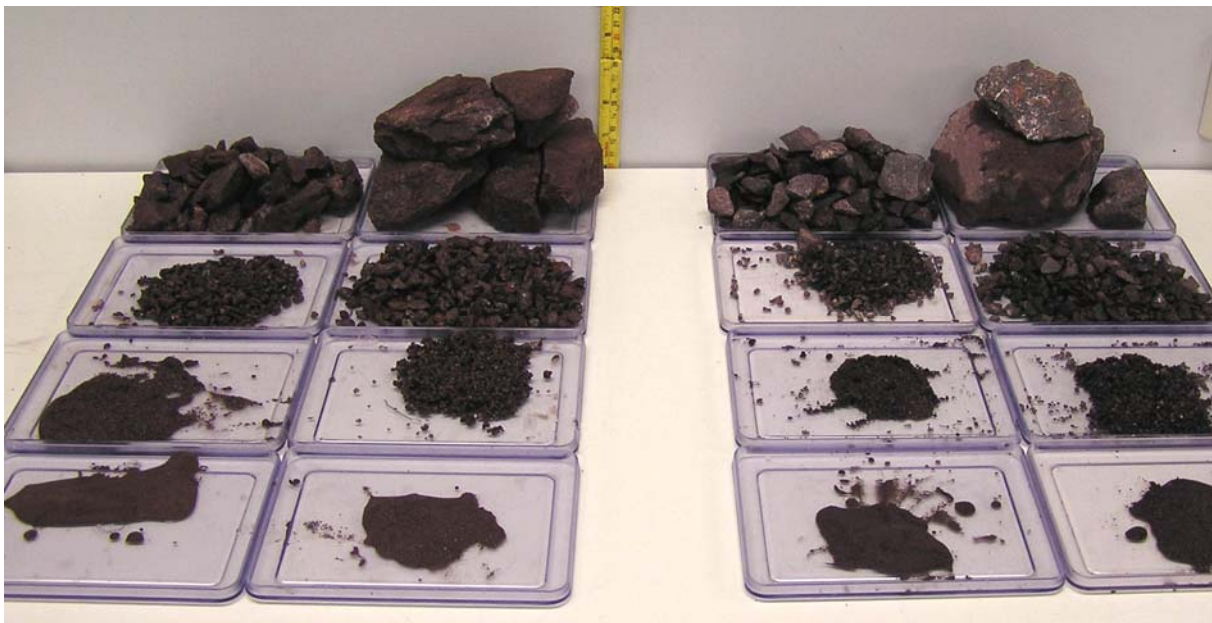
Figur 11. Sammensetning av partikkelstørrelser av sprengstein i test fra tunnelen hentet fra to steder i forfylling.

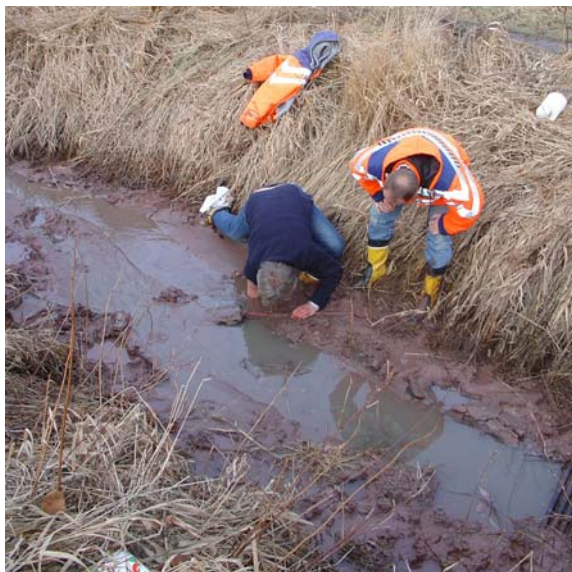
Sedimentet i Kortenbekken besto av mellom 10 og 70 cm tykt slamlag fra utslippet av tunnelvann over gammelt, delvis meget forurenset, sediment av varierende tykkelse (**Figur 12**). Sedimentet fra utslippet besto av grått sementholdig slam og rødlig slam av borestøv.

Bekken fylt av slam

Figur 12. Bilder fra situasjoner i Kortenbekken etter utslipp av tunnelvann/slam.

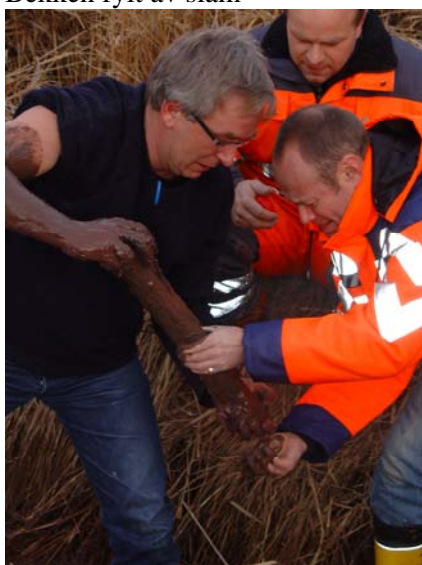
Kjerneprøve

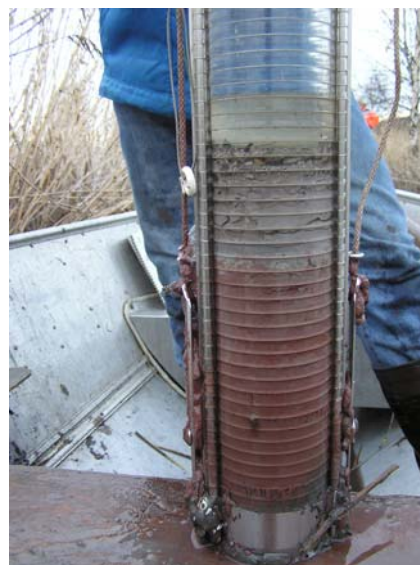
Lagdelt sediment

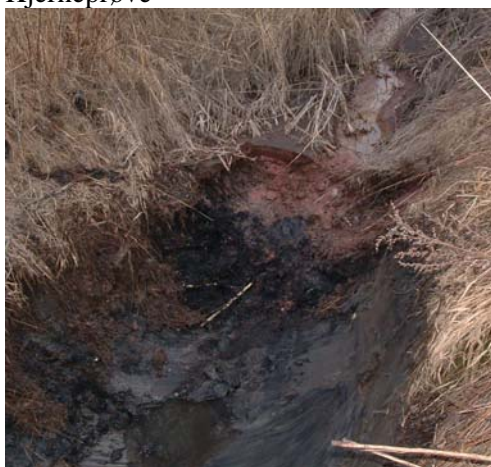
Gammelt og nytt sedimentlag

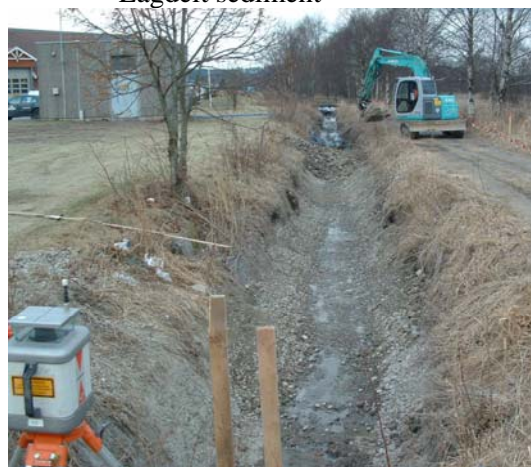
Restaurering av bekken

For å få reetablert normal fauna i Kortenbekken var det nødvendig å fjerne nytt og gammelt sediment. Reetableringen av naturlig fauna til de helt eller delvis ødelagte områdene ble antatt å gå raskt. Den starter umiddelbart etter at det er oppnådd levelige forhold og skyter fart utover våren og sommeren. Det vil trolig være tilnærmet naturlige forhold innen et år eller to, avhengig av hva slags fauna som gikk tapt. Det avhenger imidlertid av at det ikke tilføres nye forurensninger.
