Rv. 311 Ringveg Nord Tønsberg- avrenning fra veg og tunnel i anleggs- fasen

Overvåkning av vannkvalitet og
biologi i Homannsbekken og Ilene
2004 - 2006. Sluttrapport

Tittel Rv. 311 Ringveg Nord Tønsberg- avrenning fra veg og tunnel i anleggsfasen. Overvåkning av vannkvalitet og biologi i Homannsbekken og Ilene. Sluttrapport.	Løpenr. (for bestilling) 5471-2007	Dato 01.08.2007
	Prosjektnr. Undernr. 24256	Sider Pris 31
Forfatter(e) Torleif Bækken, Brage Rygg og Arne Veidel	Fagområde Integrert vannforvaltning	Distribusjon
	Geografisk område Vestfold	Trykket NIVA
Oppdragsgiver(e) Statens vegvesen, Tønsberg. Kjelle prosjektkontor	Oppdragsreferanse

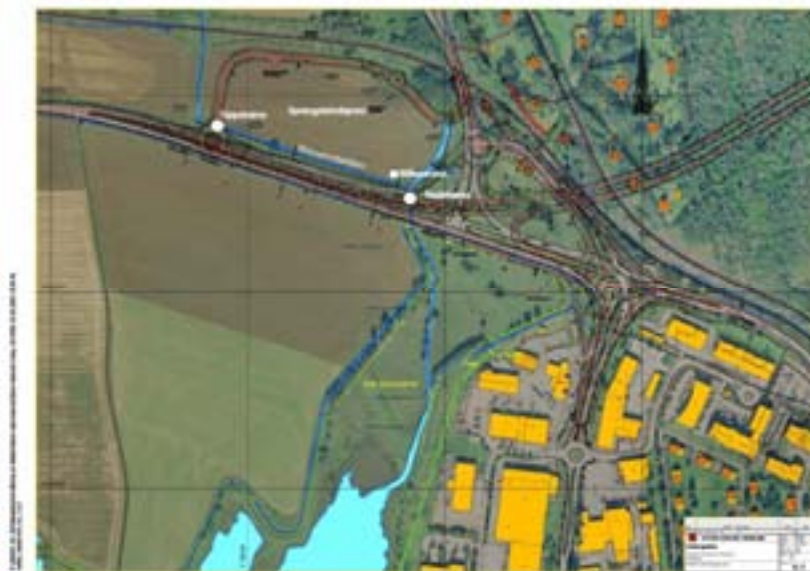
Figur 1. Målestasjoner i Homannsbekken. Stasjonene er plassert oppstrøms og nedstrøms mellomlager for tunnelmasse (sprengsteindeponi) samt i oppsamlingsbassenget for avrenning fra tunnelmassen.

På grunn av mellomlagring av sprengstein fra tunneldriving gjennom Frodeåsen ved Kjelle, og muligheten for avrenning av bl.a. ammoniakk fra denne, har det foregått det en kontinuerlig overvåkning av vannkvaliteten i Homannsbekken. Direkte avrenning fra et mellomlager av sprengstein fra tunneldrivingen ble holdt tilbake i et utgravd basseng. Ved utløpet av bassenget mot Homannsbekken ble det plassert en målesentral som kontinuerlig har målt konsentrasjonene av ammonium ($\text{NH}_4^+\text{-N}$), pH og temperatur i Homannsbekken oppstrøms- (referanse) og nedstrøms sprengsteinslageret samt ved utløpet av bassenget (**Figur 1**). Dette har gitt mulighet til å beregne konsentrasjonene av giftig ammoniakk ($\text{NH}_3\text{-N}$). I bassenget, som hadde utløp ved målesentralen, ble også vannhøyden målt i forhold til utløpsrøret. "Kontinuerlig" i denne sammenheng betyr at tilstanden er målt hvert 5. minutt over én time for hver 3. time på hver stasjon. Oppsettet for disse målingene er slik at bare parametrene fra én stasjon måles om gangen. Det betyr at når målingene for oppstrømsstasjonen har pågått én time måles de to andre stasjonene på samme måte før målingene igjen starter på oppstrømsstasjonen. Dette gir en brukbar god tidsoppløsning som i tide kan varsle om hendelser. Målingene har medført en stor mengde data med samlet nærmere 600000 enkeltmålinger. Figurene i foreliggende rapport er basert på aggregerte data angitt som gjennomsnitt pr. døgn for hver stasjon.

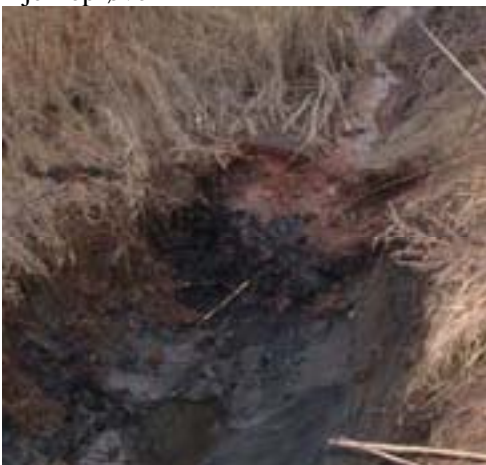
Sedimentet i Kortenbekken besto av mellom 10 og 70 cm tykt slamlag fra utslippet av tunnelvann over gammelt, delvis meget forurenset, sediment av varierende tykkelse (**Figur 12**). Sedimentet fra utslippet besto av grått sementholdig slam og rødlig slam av borestøv.

Gammelt og nytt sedimentlag

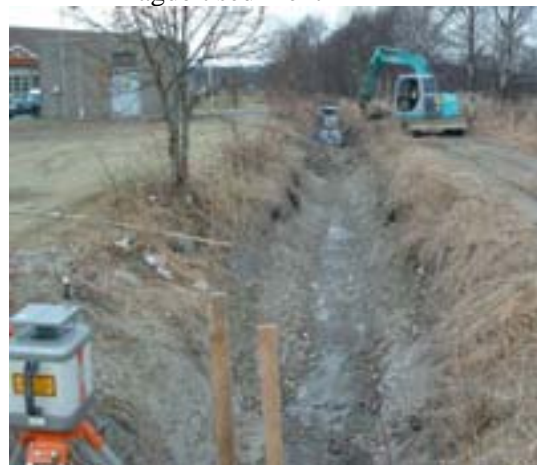
Restaurering av bekken

For å få reetablert normal fauna i Kortenbekken var det nødvendig å fjerne nytt og gammelt sediment. Reetableringen av naturlig fauna til de helt eller delvis ødelagte områdene ble antatt å gå raskt. Den starter umiddelbart etter at det er oppnådd levelige forhold og skyter fart utover våren og sommeren. Det vil trolig være tilnærmet naturlige forhold innen et år eller to, avhengig av hva slags fauna som gikk tapt. Det avhenger imidlertid av at det ikke tilføres nye forurensninger.
