# Undersøkelser av biologisk mangfold ved Skjæløy Slipp, Fredrikstad kommune

Tittel Undersøkelse av biologisk mangfold ved Skjæløy Slipp, Fredrikstad kommune	Løpenr. (for bestilling) 5572 - 2008	Dato 22.05.2008
	Prosjektnr. Undernr. O-28063	Sider Pris 17
Forfatter(e) Janne Gitmark Mats Walday	Fagområde Overvåkning marin	Distribusjon Åpen
	Geografisk område Østfold	Trykket NIVA

Oppdragsgiver(e) Skjæløy Brygger AS	Oppdragsreferanse
--	-------------------

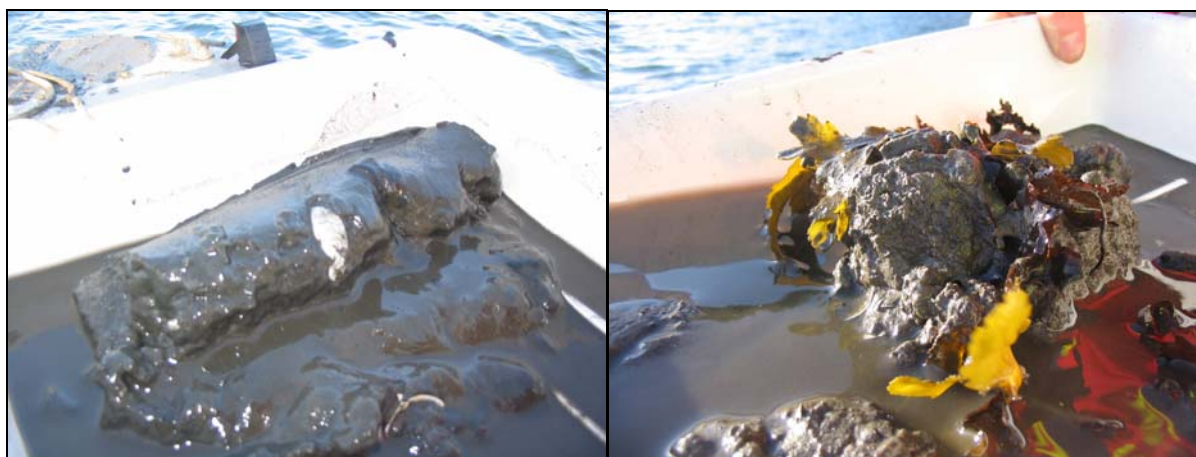
a. b.  
**Figur 4.** a. Sedimentprøve med skjellrester fra st. 1. b. Sedimentprøve med løsrevet sagtang fra st. 5.

I områdene dypere enn ca 1 m, og i de grunne områdene ved steinfyllingen like ved båthavna, bestod bunnen av svært finkornet, grå/svart bløt mudderbunn med enkelte småstein og litt skjellrester. I de grunnere områdene var bunnen noe fastere, gråaktig og mer sandig. Den inneholdt også noe mer skjellrester enn det bløte sedimentet. Figur 4 viser bilder av sedimentprøver fra 3 og 1 meters dyp.

På stasjon 1 og 6 var det en svak lukt av hydrogensulfid (H<sub>2</sub>S). Dette tyder på at det ikke er tilstrekkelig vannutskifting i området til å tilføre nok oksygen for nedbrytningen av organisk materiale. Det finkornede sedimentet tyder også på at det er et strømsvakt område hvor finpartikulært materiale bunnfaller.

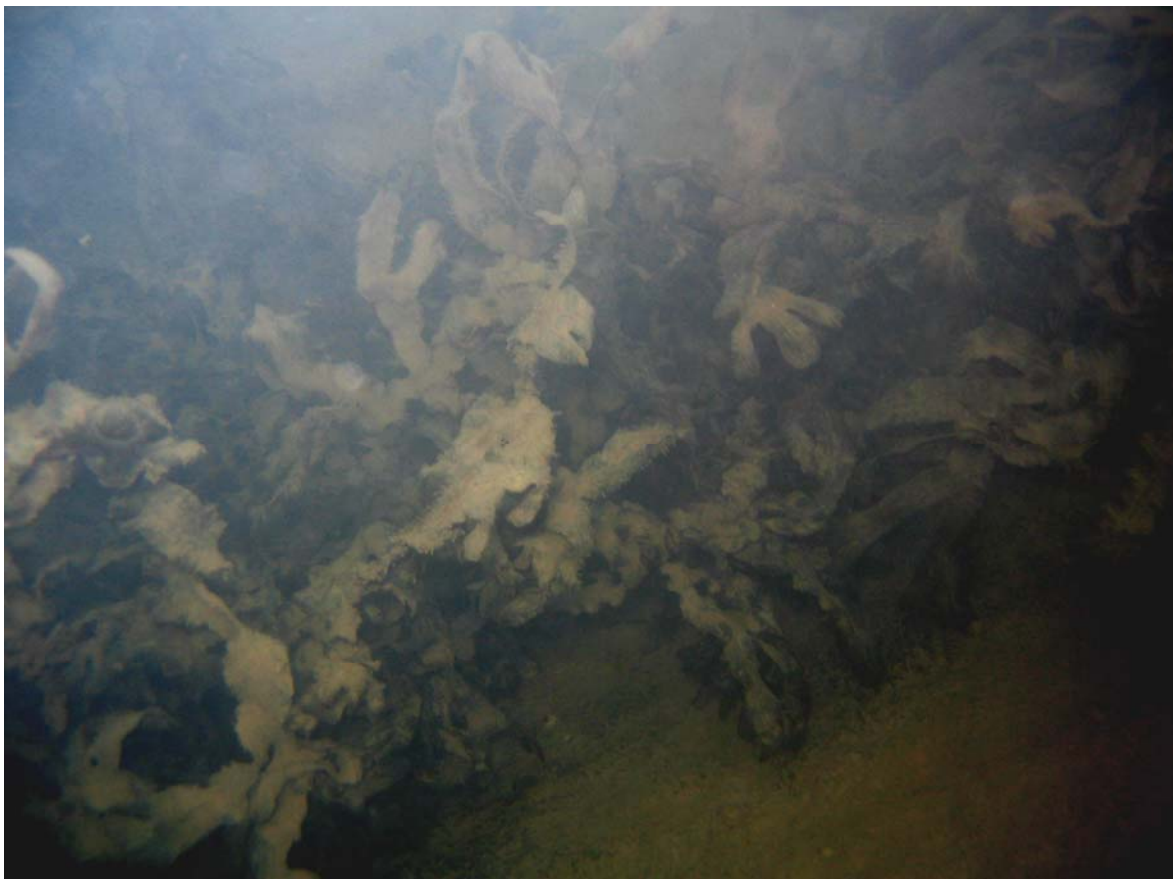
**Figur 5.** Løsevet tang på bløtbunn

Det undersøkte område var dominert av løsrevet blære- og sagtang (Figur 5). På denne tangen ble det registrert påvekstalger som rekeklo, dokker og tanglo, og dyr som posthornmark, mosdyr og brakkvannsrur.

Det ble observert store løstliggende tangmatter på bunnen, men svært lite fastsittende tang. Det er sannsynlig at den løsrevne tangen er ført inn i bukta med vannstrømmer. Den friske tangvegetasjonen ved skjæret tyder på at miljøtilstanden i bukta er forholdsvis god, men de store mattene gjør området høyt belastet av organisk materiale. Organisk materiale som avsettes på bunnen brytes ned av bakterier under forbruk av oksygen. Hvis tilførslene av organisk materiale blir for stort, og det ikke er tilstrekkelig vannomrøring til å tilføre oksygen til nedbrytingsprosessen, overbelastes systemene og det utvikles hydrogensulfid i sedimentet. Dette gir en såkalt 'råtten bunn' med svært redusert dyre- og planteliv.
