# Biologiske konsekvenser ved utvidelse av Rødtangen småbåthavn, Hurum kommune

Tittel Biologiske konsekvenser ved utvidelse av Rødtangen småbåthavn, Hurum kommune	Løpenr. (for bestilling) 5668-2008	Dato 25.09.2008
	Prosjektnr. Undernr. 28359	Sider Pris 17
Forfatter(e)  Fagerli, Camilla With Rinde, Eli	Fagområde Marin biologi	Distribusjon Åpen
	Geografisk område Oslofjorden	Trykket CopyCat AS

Oppdragsgiver(e) Hindhamar AS Landskapsarkitekter MNLA	Oppdragsreferanse
-----------------------------------------------------------	-------------------

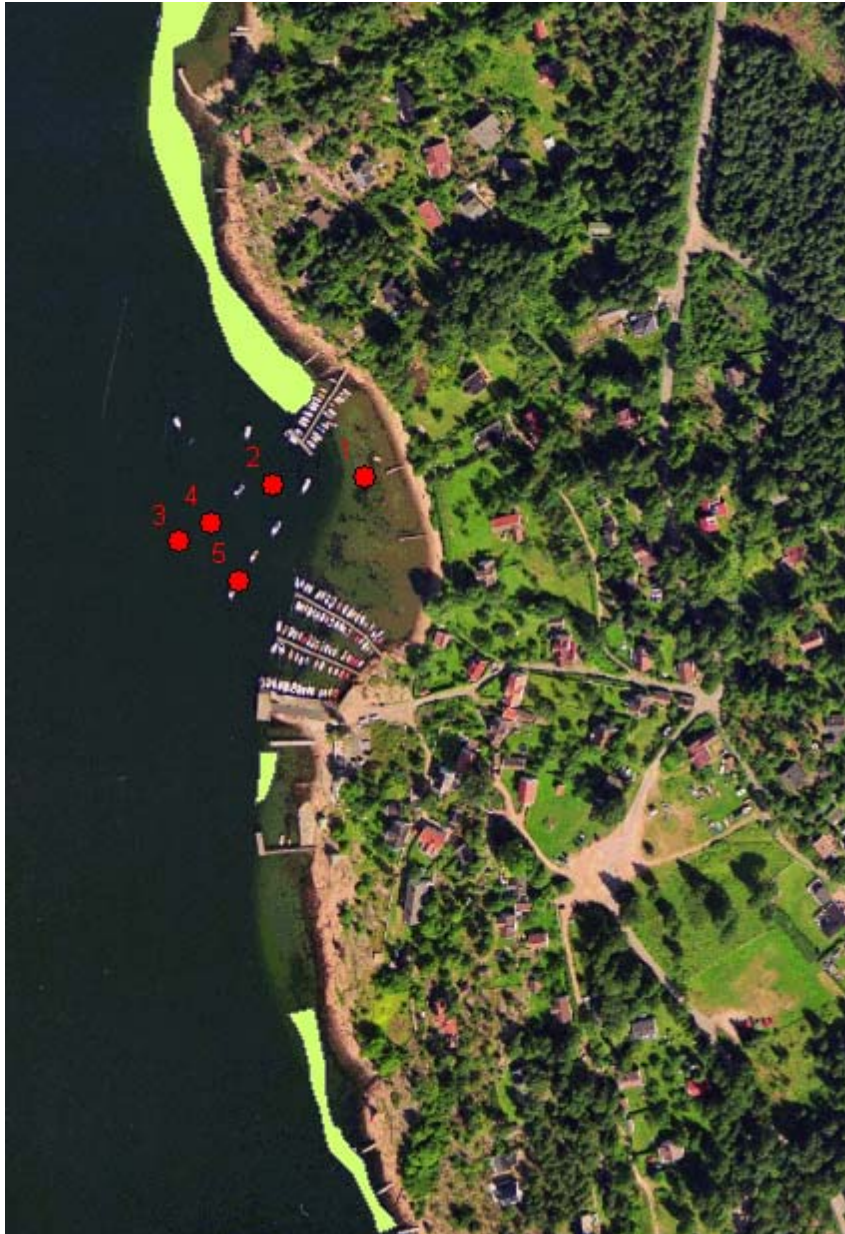
**Figur 2.** Oversikt over registrerte ålegrasenger i området (lysegrønne felter), og hvor det ble foretatt grabbprøver (røde punkter). Målestokk 1: 4000.

Mellom de to bryggene sør for moloen, inne i reguleringsområdet, ble det registrert en ålegraseng som utgjorde ca 200 m<sup>2</sup> i areal. Engen hadde en tett og frisk vegetasjon med noe påvekststalger. Plasseringen av ålegrasengen er vist i **Figur 2**.

Sør for reguleringsområdet, mellom fyrlykten og den planlagte båthavna, lå en langstrakt ålegraseng (**Figur 2**). Engen hadde tett og fin vegetasjon, avbrutt av enkelte bare flekker innimellom. Engen lå som et smalt belte langs land og utgjorde ca 1000 m<sup>2</sup> i areal

Arealet til den tidligere registrerte ålegrasengen i nord var 5 600 m<sup>2</sup>. Den minste ålegrasforekomsten var 200 m<sup>2</sup>, den sørligste ca 1000 m<sup>2</sup>.

Bløtbunnsprøver ble tatt ved fem prøvepunkter; i reguleringsområdet for den nye båthavna og i badeområdet nord for båthavna. Plasseringen av de ulike prøvepunktene er vist i **Figur 2**. Prøvene ble tatt med en liten van Veen grabb med åpningsareal på 0,025 m<sup>2</sup>. Sedimentet ble visuelt inspisert og farge og lukt ble notert. Prøvene ble siktet med 1 mm sikt og sikteresten ble konserverert i 6 – 10 % nøytralisert formaldehydløsning.

**Tabell 3.** Antall individer per organismegruppe /art fra grabb-prøvene samlet 28.08.08 ved Rødtangen, Hurum kommune. Grabbstasjonene er vist i **Figur 2**. De to nederste radene angir arts/dyregruppe mangfold per prøve og antall individer i prøvene.

Det foreslåtte reguleringsområde ligger mellom to middels store ålegrasenger (Figur 2). Den nordligste (størrelse 5 600 m<sup>2</sup>) ligger ca 80 m nord for området, og den sørligste (størrelse 1000 m<sup>2</sup>) ligger ca 50 sør for området. På grunn av manglende kunnskap om hvor langt en småbåthavn har innflytelse på den økologiske kvaliteten til en ålegraseng i et område med god vannsirkulasjon, er det ikke mulig å vurdere konsekvensene av den foreslåtte utvidelsen av småbåthavnen på disse to ålegrasengene. De to ålegrasengene ligger åpent ut mot fjorden, og ligger derfor i et område hvor

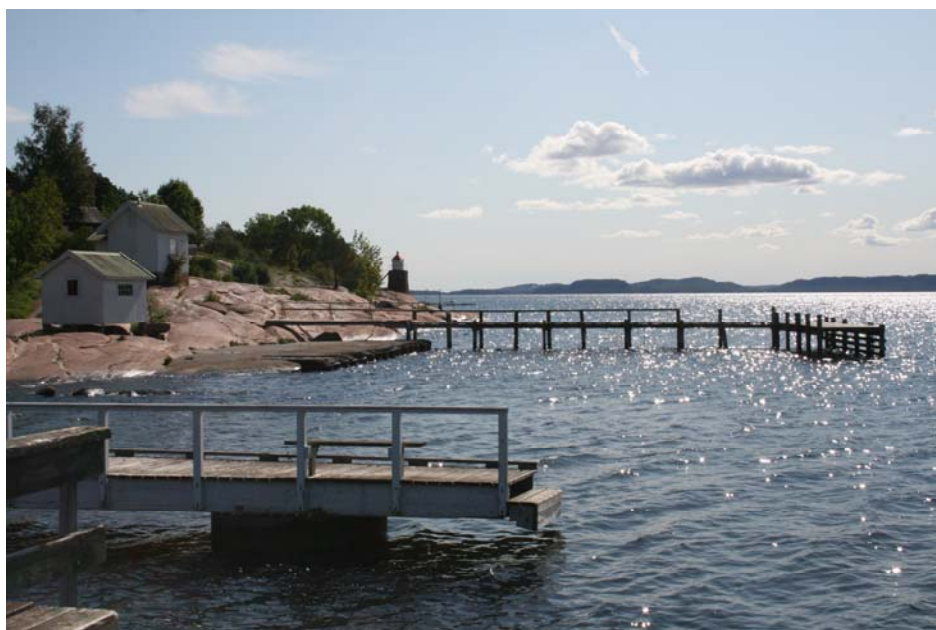
**Figur 3.** Ålegrasengen som ble observert inne i reguleringsområdet ligger på innsiden av de to bryggene

Ålegrasenger utgjør et viktig marint habitat, både som oppvekstområde og skjulested for ulike fiskeslag og andre marine dyr (Oug et al. 2006). Det ble observert en liten (ca 200 m<sup>2</sup>) ålegraseng innenfor reguleringsområdet for den nye båthavna. Engen lå mellom de to bryggene sør for moloen (**Figur 3**). Her var vegetasjonen tett og fin og forekomsten av påvekstalger var moderat. Observasjon av ålegras indikerer at vannmassene under overflatelaget er friske.

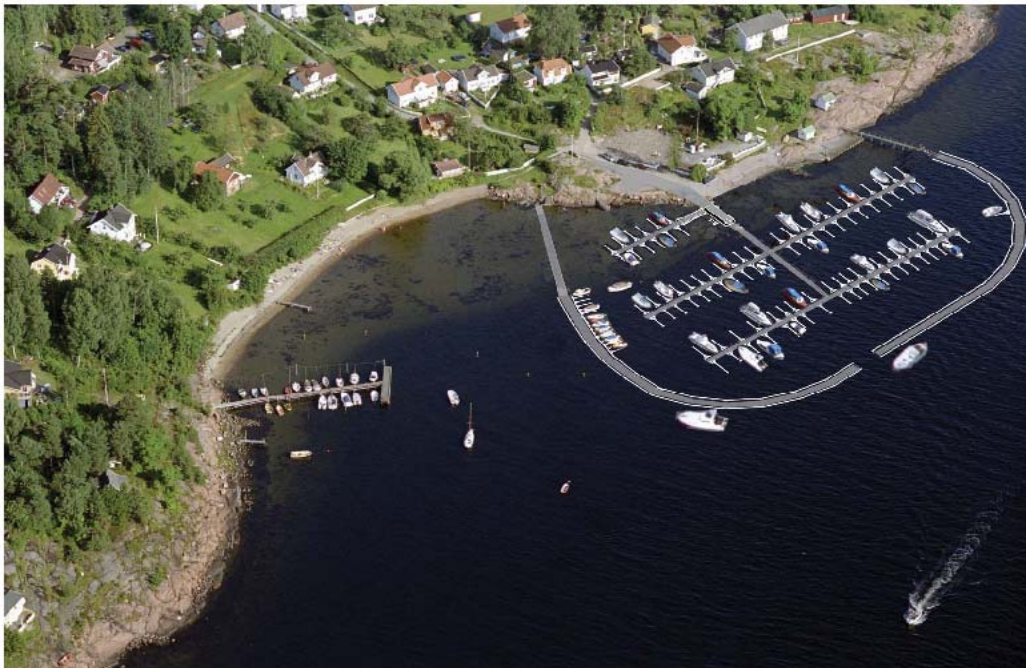
Bilde 3 - (under) illustrerer foreslått nytt småbåtanlegg på Rødtangen. Det vises til vedlegg 1 Illustrasjonsplan, datert 26.05.08

En planlagt endring i den utvidede båthavna, slik den fremstår på illustrasjon gitt i Vedlegg A, er at båtplassene nord for moloen, blir liggende lengre ut fra land. Ved å legge bryggene lengre fra land, på dypere vann, vil antagelig nedfallet av miljøgifter og organisk materiale spres over et større område, og betydelig overbelastning og opphopning av skadelige stoffer kan motvirkes. Redusert oppvirvling fra båter inne på grunna vil også være fordelaktig.

Ålegras kan fort ødelegges ved endrede strømforhold og økt belastning i området. Slik den nye båthavna er illustrert i Vedlegg A, vil de innerste flytebryggene nord for moloen plasseres slik at båter blir liggende rett over engen. Plassering av brygger / båter direkte over engen kan føre til at ålegrasengen blir borte. Dette på grunn av reduserte lysforhold og økt organisk belastning fra begroingsorganismer på bryggene. Lysforholdene på bunnen reduseres av brygger og båter i overflaten. Dette har negativ innvirkning på ålegraset fordi de, som andre planter og alger, trenger lys for å leve. Nedfall av begroingsorganismer fra bryggene kan forringe oksygenforholdene på bunnen og dermed føre til økt vekst av trådformete alger på ålegraset. Redusert vannsirkulasjon i kombinasjon med økt organisk belastning vil ytterligere stimulere til økt vekst av trådformede påvekstalger ("sli"). Slike alger får gode vekstvilkår ved jevn tilførsel av næringssalter og stillestående vann. I tillegg vil økt oppvirvling av sediment fra båttrafikk kunne gi en nedslamming av eksisterende, frisk vegetasjon. En sannsynlig konsekvens av brygger og økt båttrafikk nær en ålegraseng, er at ålegraset på sikt utkonkurreres og biologisk mangfold går tapt.
