# Undersøkelse av sjøresipienten i Homborsund, Grimstad kommune

## Strandsone, bløtbunn og oksygen i vannmasser

Tittel Undersøkelse av sjøresipienten i Homborsund, Grimstad kommune. Strandsone, bløtbunn og oksygen i vannmasser.	Løpnr. (for bestilling) 5670-2008	Dato 22. oktober 2008
	Prosjektnr. Undernr. O – 28166	Sider Pris 32
Forfatter(e) Eivind Oug Tone Kroglund Jarle Håvardstun	Fagområde Marin eutrofi	Distribusjon Åpen
	Geografisk område Aust-Agder	Trykket CopyCat AS

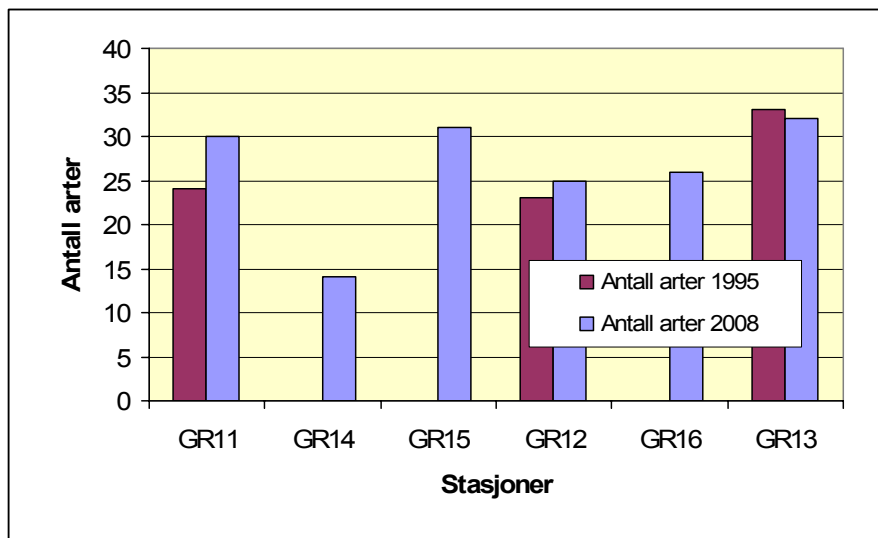
**Figur 3.** Antall arter registrert i Homborsund i 1995 og 2008. Stasjonene er vist i rekkefølge fra innerst ved Homborsund brygge (GR11) og utover til Homborøy (GR13).

Til sammen ble det registrert 47 arter, hvorav 36 alger og 11 dyr. Antall arter på stasjonene varierte mellom 14 og 32 (**Figur 3**). På stasjon 14 var det en del bølgeslag, noe som kan være hovedårsaken til at det ble registrert lavt artstall på denne stasjonen. Stasjon 13 Homborøy hadde det høyeste artstallet. Artstallene var svært like med det som ble registrert i 1995 for de lokalitene som ble gjenbesøkt.

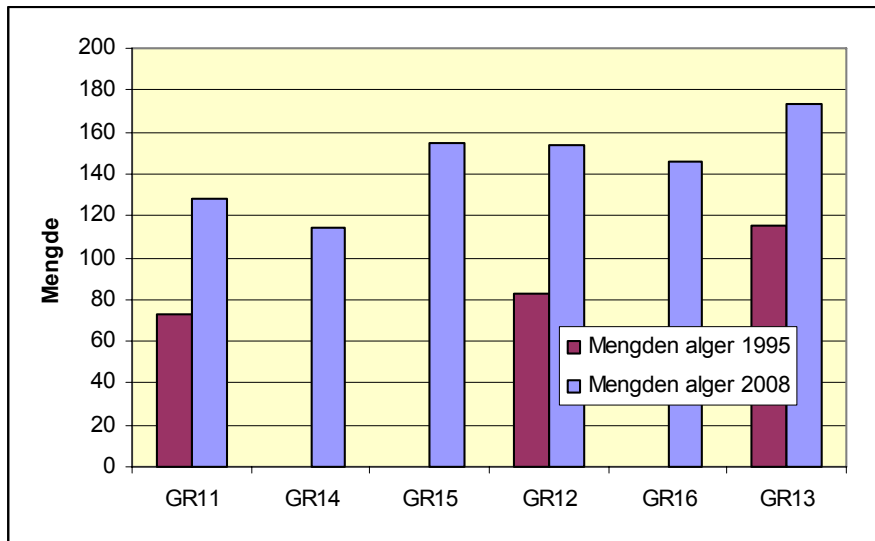
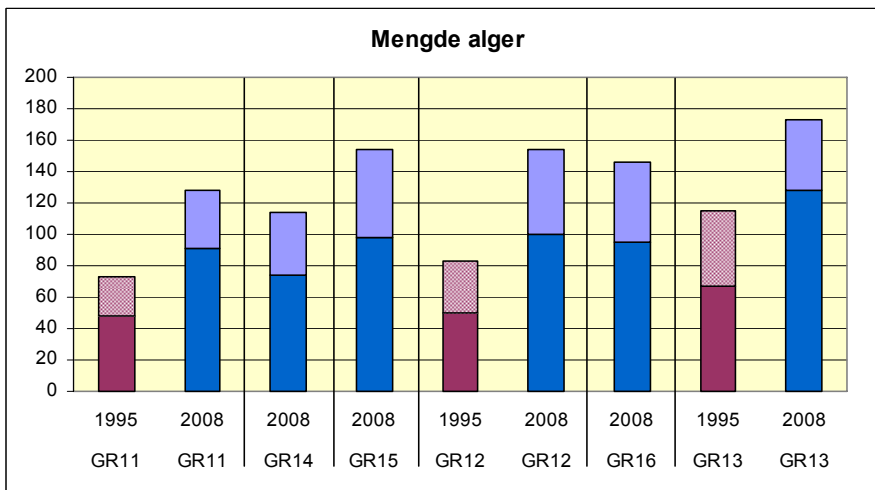
**Figur 4.** Mengde alger registrert ved stasjonene i Homborsund i 1995 og 2008. Øverst: alle arter; nederst: mengdene fordelt på ettårige (lys farge) og flerårige arter (mørk farge)

Mengden alger ser imidlertid ut til å ha økt siden 1995. På alle de tre tidligere undersøkte stasjonene var mengden betydelig høyere i 2008 enn i 1995 (**Figur 4**). Det er i første rekke de flerårige artene som har økt i mengde, men også de ettårige har vist en liten økning. Den økte mengden alger kommer også fram dersom tare, som sitter lavest nede i registreringssonen, utelukkes. Det er derfor lite trolig at økt mengde kan skyldes metodiske forhold, som f. eks at registreringene har strukket seg lenger ned i strandsonen enn i 1995.
