Oppfølgende undersøkelser i sjøområdet i Hånesbukta småbåthavn, Kristiansand

Tittel Oppfølgende undersøkelser i sjøområdet i Hånesbukta småbåthavn, Kristiansand	Løpenr. (for bestilling) 5710 - 2008	Dato 30. desember 2008
	Prosjektnr. Undernr. O - 28400	Sider Pris 38
Forfatter(e) Eivind Oug Tone Kroglund Jarle Håvardstun	Fagområde Overvåking marin	Distribusjon
	Geografisk område Vest-Agder	Trykket CopyCat AS

Oppdragsgiver(e) Kristiansand Eiendom KF	Oppdragsreferanse Johan Rasmussen
---------------------------------------------	--------------------------------------

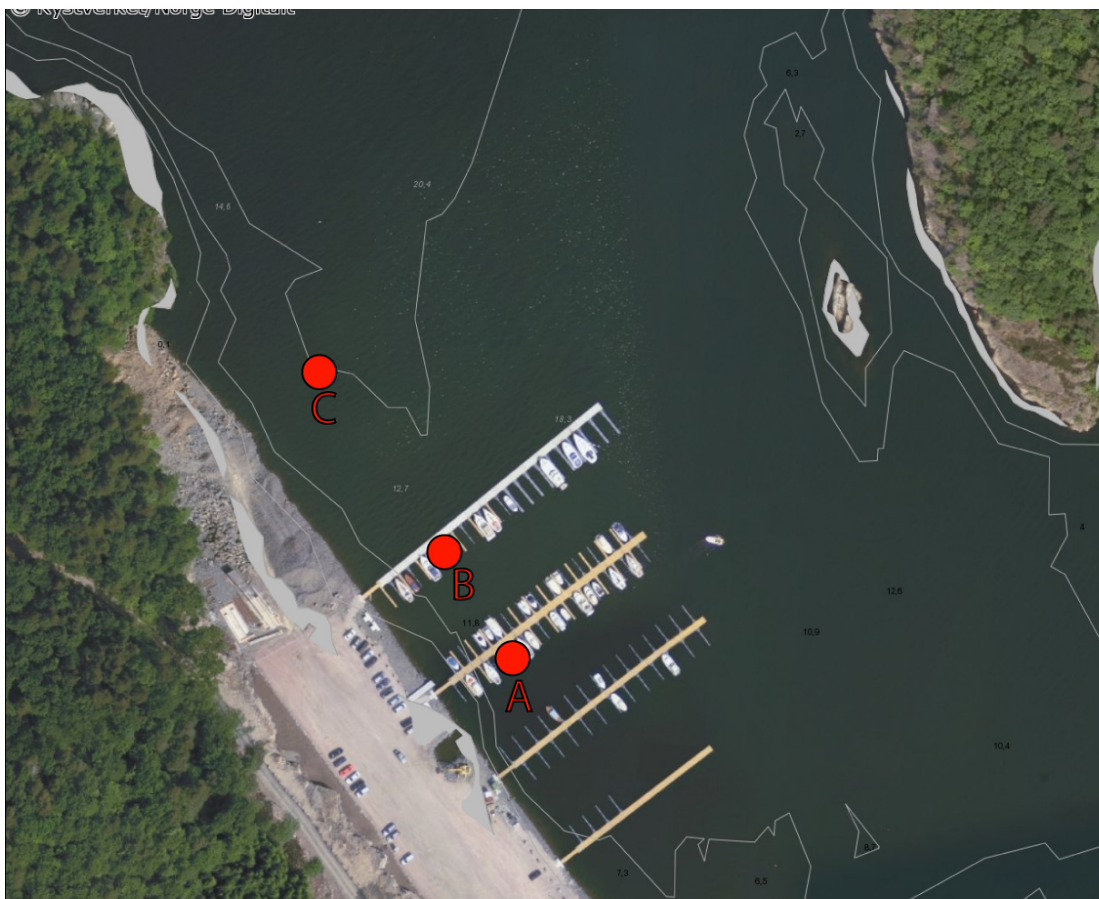
Figur 5. Lokalisering av prøvetakingspunkter for analyse av bunnsedimenter i Hånesbukta. Flyfoto tatt før båthavnen var ferdig utbygd. Kilde: www.kystverket.no

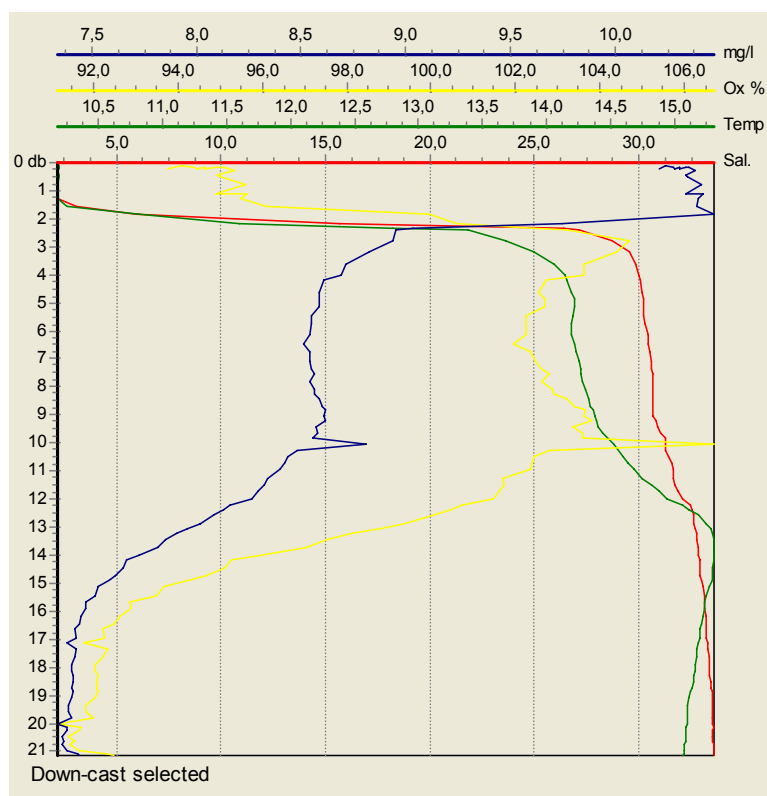
Figur 8. Hydrografiske profiler fra stasjon 55, ytre Hånesbukta 9. oktober 2008

I Hånesbukta var det et markert overflatelag ned til 1,5-2 meters dyp som var preget av ferskt og forholdsvis kaldt vann (**Figur 7, Figur 8**). Fra ca. 2 til 3 meters dyp var det et kraftig sprangsjikt hvor saltholdigheten økte fra 2-3 til 25-30 promille og temperaturen fra 10 til 14 grader. I vannmasser med så sterk sjiktning vil det være minimal vannblanding fra overflaten og nedover. Overflatevannet vil sirkulere i alt vesentlig uavhengig av dyplaget. Flytestoffer og langsomt synkende partikler vil spres i området med overflatesirkulasjonen.
