Økologisk tilstand i Kampåa, Nes kommune

Tittel Økologisk tilstand i Kampåa, Nes kommune	Løpenr. (for bestilling) 5736-2009	Dato 26.01.2009
	Prosjektnr. Undernr. O-28416	Sider Pris 29
Forfatter(e) Markus Lindholm, Eli-Anne Lindstrøm, Torleif Bækken	Fagområde Vannforvaltning	Distribusjon fri
	Geografisk område Akershus	Trykket NIVA

**Økologisk tilstand i Kampåa,
Nes kommune**

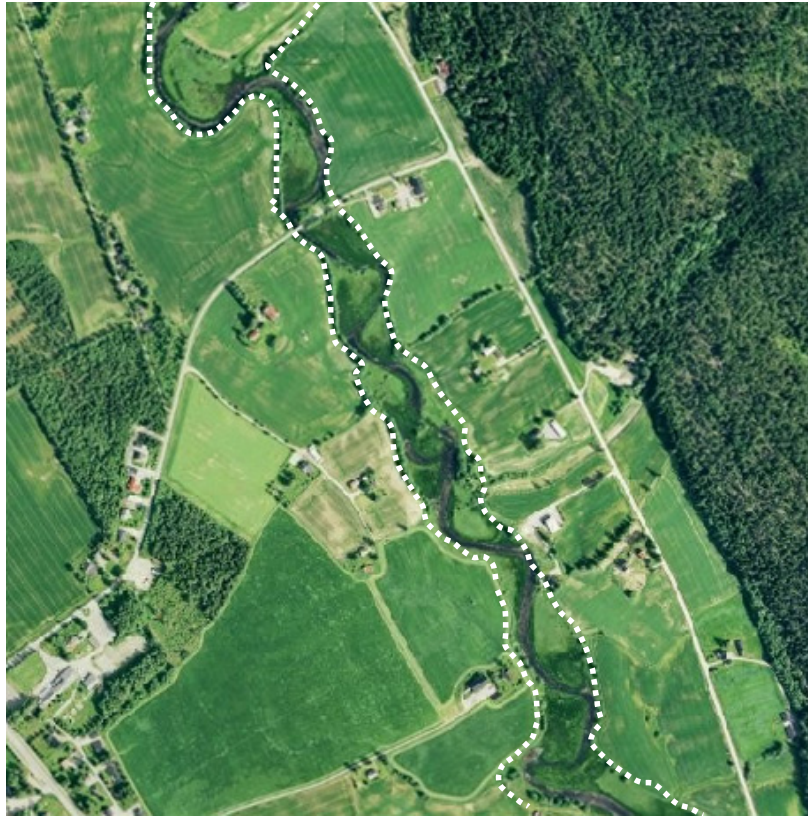
Figur 1. Flyfoto fra Kampåa. Elvesletta er markert (punktert linje).

En videre forskjell som bidrar til å todele vassdraget er at mens den øvre delen av elva går gjennom fast isskurt landskap, har den nedre halvdel en vel utviklet system av flomsletter og meandere. Dette består av langstrakte sletter 0,3 til 0,5 m over vannspeilet, som følger vannstrengen nedover. Slettene er bygd opp av finpartikulære masser som elva graver sidelengs i. Elveløpet danner dermed svingende meandere, som gjennom århundrene forskyves frem og tilbake (**Figur 1**). Slike elvesletter har også en viktig funksjon som flomdemper. Under flomepisoder settes hele arealet under vann og mottar da partikulært materiale, men ellers gjennom året er elveslettene tørrlagt (se nedenfor).

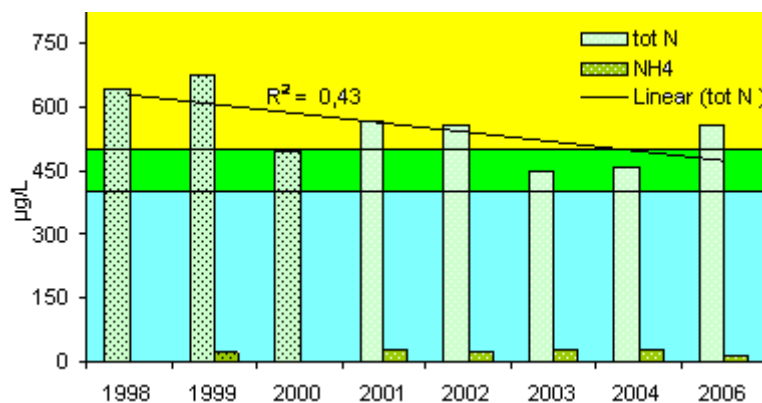
Figur 5. Innholdet av totalt nitrogen (grå søyler) og ammonium (grønne søyler), i Kampåa (µg/L, års-middelverdier. Mørkt punkttert: Kj 1/Vøyen; lyst punkttert: Kj 1/Nedre Kampåa). Vanddirektivets klassegrenser for nitrogen er angitt som bakgrunnsfarger. Blå: Svært god; grønn: god; gul: moderat tilstand.

Figur 5 viser innholdet av totalt nitrogen (tot N) og ammonium for nedre del av elva. Også for nitrogen er det tegn til en svak reduksjon for perioden, slik trendlinjen viser. Middelverdi var 550 µg/L. Elver av den aktuelle typen skal ha 300 µg/L nitrogen, og de foreslåtte grenseverdiene mellom god og moderat status er satt til 500 µg/L. Økologisk tilstand mht nitrogen i nedre del av Kampåa er dermed moderat.

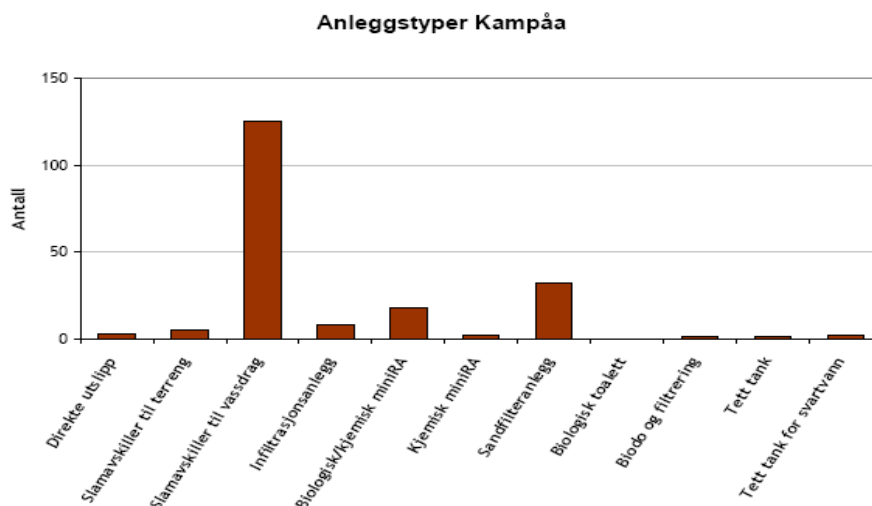
Figur 6. Registrerte avløpsanlegg for enkelthusstander i Kampåas nedbørsfelt (197 anlegg) fordelt på ulike anleggstyper (fra Hensel 2008).

Den påvirkningen av kloakk som er sansynliggjort stemmer godt med de funn som er rapportert av andre. Hensel (2008) fant at 197 boenheter i Kampåas nedbørsfelt har spredt avløp (**Figur 6**). De fleste av disse hadde kun slamavskiller, som gir lav renseseffekt. Hensel angir for disse gjennomsnittlig 23 % renseseffekt for fosfor, og opplyser at de fleste anleggene ledes til jordbruksdren og lukkede bekkesystemer. Det kan bety at tilnærmet urensert kloakk fra et større antall husstander via drenerør og tilførselsbekker ledes direkte ut i Kampåa.

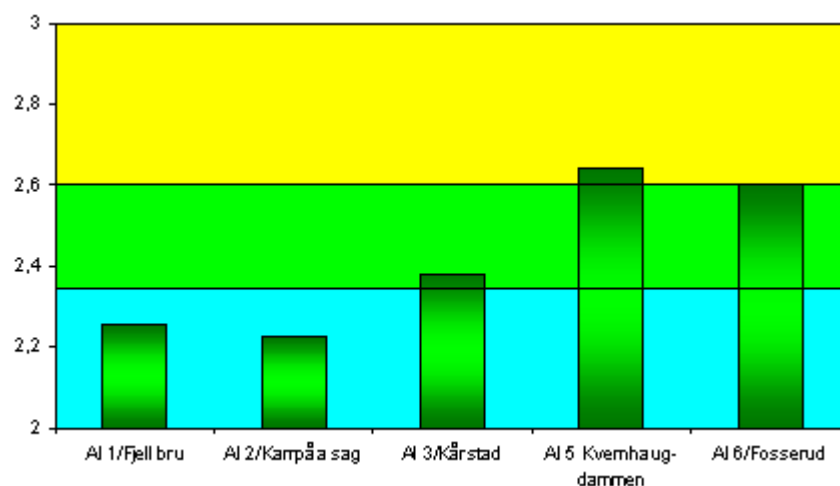
Figur 8. PIT-indeks verdier for utvalgte lokaliteter langs Kampåa. Vanddirektivets klassegrenser for eutrofiering i forhold til begroing er angitt som bakgrunnsfarger. Blå: Svært god; grønn: god og gul: moderat tilstand.

Vi har brukt PIT-indeksen, som reflekterer graden av eutrofiering på begroingsamfunnet, for fem av de seks stasjonene (**Figur 8**). I henhold til denne har vassdraget ned til Kampåa sag meget god økologisk tilstand. Kvernhaugdammen hadde moderat økologisk tilstand, mens Fosserud befant seg på grensen mellom god og moderat.

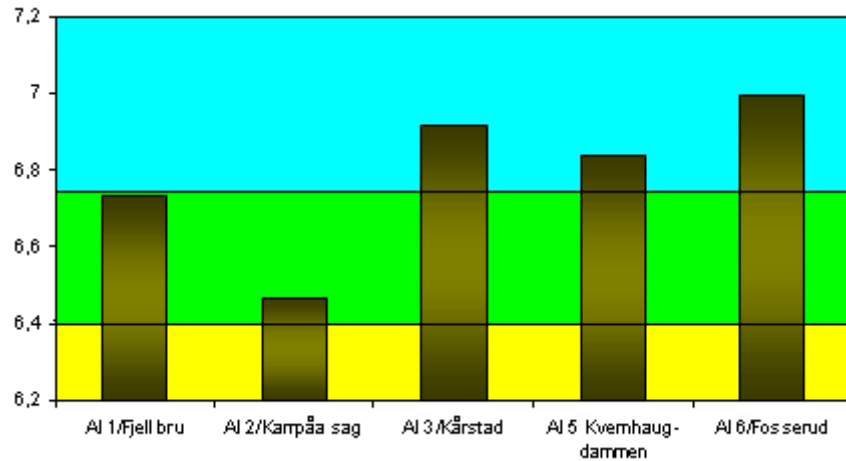
Figur 9. AIP indeksverdier for utvalgte lokaliteter langs Kampåa. Vanddirektivets klassegrenser for forsurening i forhold til begroing er angitt som bakgrunnsfarger. Blå: Svært god; grønn: god og gul: moderat tilstand.

Vi har også brukt AIP-indeksen, som angir effekten av forsurening på begroing- og påvekstsamfunnet (**Figur 9**). Denne indeksen viste at de to øvre lokalitetene var klart sterkere påvirket av forsurening enn de påfølgende, som har meget god økologisk tilstand mht forsurening. Likevel befinner også de to øvre seg innen området for god økologisk tilstand mht til denne påvirkningsfaktoren. Dette kan trolig sees i sammenheng med den pågående kalkingen av Kampåas kildeområder.

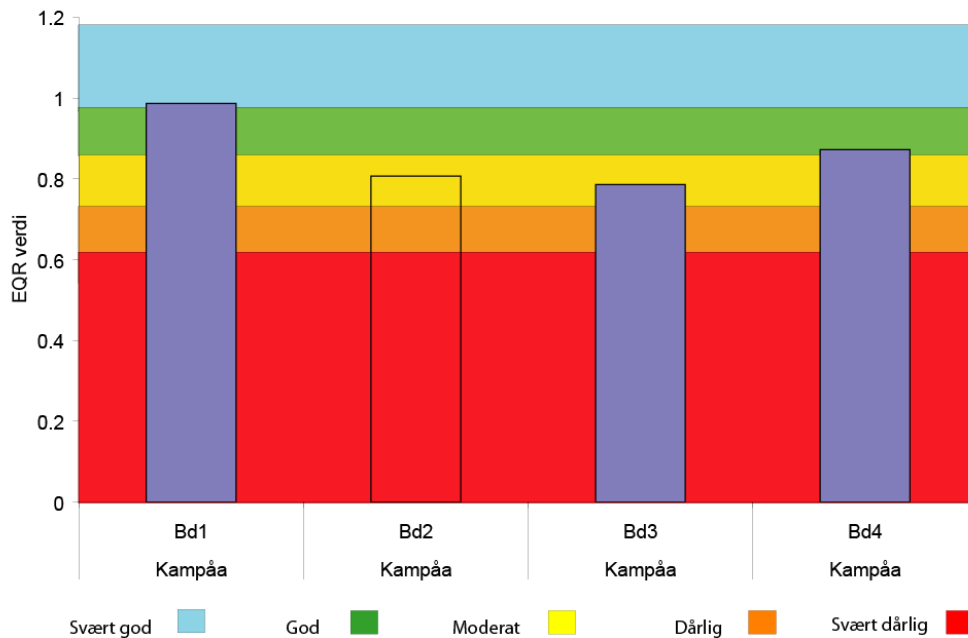
Figur 11. EQR for fire lokaliteter langs Kampåa. Vanndirektivets klassegrenser for bunndyr i forhold til eutrofiering er angitt som bakgrunnsfarger.

Den økologiske tilstanden ble vurdert i henhold til klassifiseringssystemet for bunndyr i elver, utviklet på NIVA for Vanndirektivet. Ulike bunndyr har ulik grad følsomhet for eutrofiering, og dette gjør at de gis score etter en normert skala. Verdien hver lokalitet oppnår omregnes i forhold til en angitt og nærmere definert naturtilstand. Dette resulterer i en standardisert verdi, som kalles EQR ("Ecological Quality Ratio"), som går fra 0 til 1 (**Figur 11**).

Fjell bru (Bd 1) hadde svært god økologisk tilstand med en EQR verdi på 0,99. Brua ved Knauserud (Bd 2) er en stasjon med sakteflytende vann. EQR-verdien ligger her trolig i området for moderat økologisk tilstand. Det har imidlertid pr idag ikke utviklet klassegrenser for bunndyr i denne type stilleflytende habitater. Verdiene herfra kan derfor bare ha indikativ status. Ved Kvernhaugdammen (Bd 3) var økologisk tilstand moderat, med en EQR på 0,79. Ved Sundbyhagen (Bd 4), nederst i vassdraget, var det en viss bedring av tilstanden i bunndyrsamfunnet. EQR var her like innenfor grensen for god økologisk tilstand.

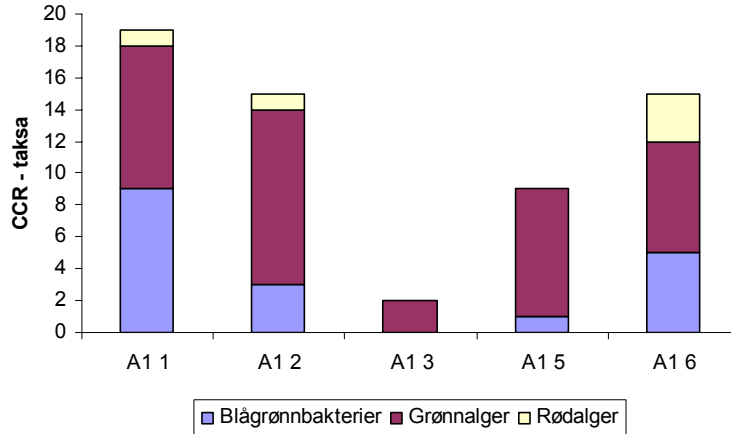
Figur 12. Biologisk mangfold av begroingsorganismer ved fem ulike stasjoner i Kampåa, målt som antall CCR-taksa.

Individer innen hovedgruppene blågrønnbakterier (Cyanobacteria), grønnalger (Chlorophyceae) og rødalger (Rhodophyceae) ble så vidt mulig identifisert til art eller slekt. Det biologiske mangfoldet på stasjonene ble angitt som antall arter/slekter (antall taksa) innenfor disse gruppene (såkalte CCR-taksa), der verdier over 12 vurderes som normalt, se **Figur 12**. Lokalitetene A1 1, A1 2 og A1 6 hadde tilfredsstillende stort mangfold. Årsaken til lavt mangfold på A1 3 er først og fremst at lokaliteten er uegnet for begroingsprøver. Relativt lavt mangfold ble beregnet for lokaliteten A1 5, Kvernhaugdammen.
