# Avrenning fra Loe Betong - elementer AS

Tittel  Avrenning fra Loe Betongelementer AS	Løpenr. (for bestilling) 5753-2009	Dato 11.02. 2009
	Prosjektnr. Undernr. 28272	Sider Pris 30
Forfatter(e)  Dag Berge og Torleif Bækken	Fagområde Vannressursforvaltning (VRF)	Distribusjon FRI
	Geografisk område Buskerud	Trykket NIVA
Oppdragsgiver(e) Loe Betongelementer AS	Oppdragsreferanse Jørgen Nilsen

## **Avrenning fra Loe Betongelementer AS**

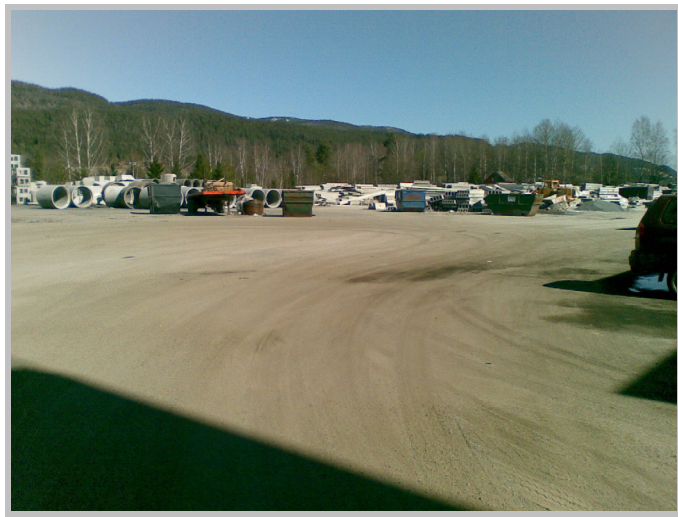
På bedriftens utendørsarealer er det betydelig transport av både råstoffer (sand, sement, armeringsjern, etc.), transport av nystøpte produkter fra støping til utendørslagring, samt transport av ferdige produkter ut til kunder. Dette sammen med omlastninger, avtaking av forskalingsformer, spyling av slike former, etc. skaper mye kalkholdig sand, og slam på arealene, se **Figur 5**. Ved regn samt spyling av materiell, kommer dette ned i overvannssystemet som munner ut i de to utslippene i Drammenselva. Vaskevann fra støpeformene ledes til sedimenteringsbasseng. Etter sedimentering kommer vannet herfra også inn på overvannsnett.

**Figur 5.** Asfaltert lagerområde for betongelementer. Det er betydelig trafikk av lastebiler og maskiner på området og betongbiter som skalles av de nystøpte produktene blir knust til kalkrik sand og "søle" (ses tydelig på bildet) som vaskes ned i overvannssystemet, bl.a. ved regnvær.

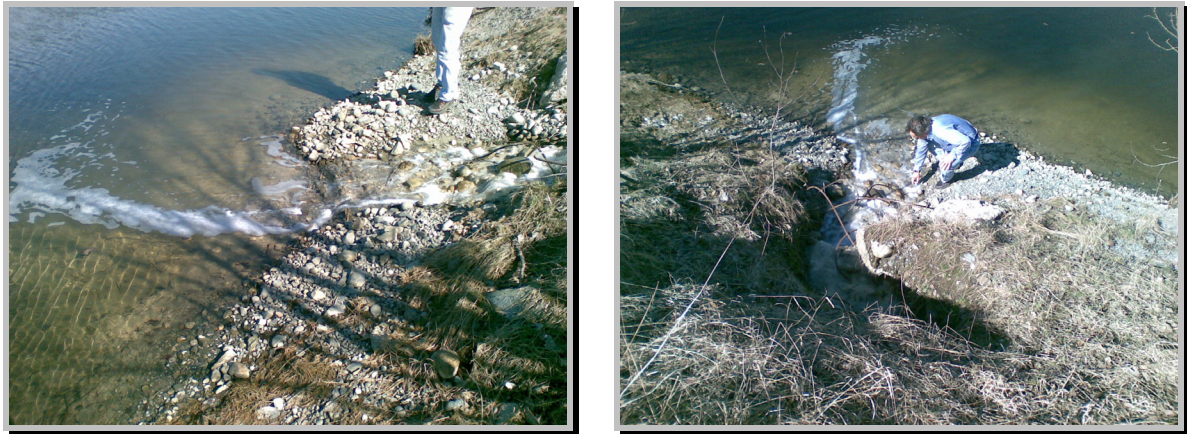
**Figur 6.** Det vestre utslippet til Drammenselva fra Loe Betongelementer. Utslippsvannet skummer og det er hvite kalkavsetninger i bekken og et par meter ut i Drammenselva. Visuelt ses et lysere sediment ca 2-3 m ut for utslippspunktet som strekker seg 5-6 m nedstrøms. Det østre utslippet er tilsvarende.

Bekkene nedstrøms utløpsrøret og par meter ut i elven har lyse kalkutfellinger, vannet skummer, er turbid og har gråhvit farge. Det dannes et lyst sediment utfor utslippene som sprer seg nedover medstrøms, se **Figur 6**. Det er alltid nedadgående strøm i området, dvs. mot høyre (øst) i figurene.

Høsten 2008, altså etter at materialet til denne undersøkelsen ble samlet inn, har bedriften installert et nytt sedimenteringsanlegg i hulldekkproduksjonen med gjenvinning av 90 % av vannet. Dette kan så resirkuleres. I tillegg har de fjernet 35 m<sup>3</sup> med oljeholdige masser (jord) som har vært midlertidig deponert på lagerplassen mot nord (gamle synder). Eventuelle oljeutsig herfra har tidligere havnet i overvannsnett og transportert til det vestre utslippet. En må derfor forvente at utslippene nå er redusert i forhold til det som rapporteres ved denne undersøkelsen. Vi finner det derfor ikke nødvendig å komme med noen konkrete anbefalinger, annet enn at bedriften fortsetter sitt miljøprogram og leter etter punkter hvor deres virksomhet kan generere forurensninger og sette inn tiltak mot disse.

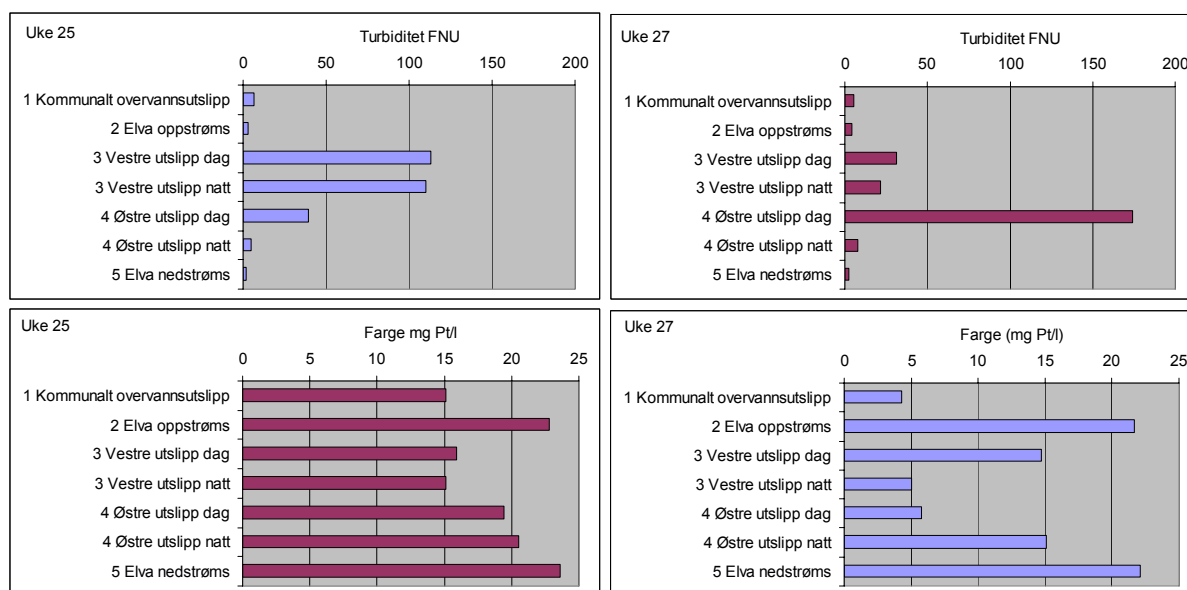
Turbiditet er et mål på vannets grumsethet. Resultatene er gitt i **Figur 8**. Det vestre utslippet var sterkt turbid i uke 25, og turbiditeten var høy både på dagtid (produksjon pågår) og på nattetid når det ikke pågår produksjon. Dette indikerer at det er avrenning fra utendørs flater som er dominerende for dette utslippets beskaffenhet. Store deler av lagerområdet som ses på **Figur 5** drenerer til dette utslippet. I den tørre perioden var turbiditeten størst på dagtid, noe som indikerer at det var mer knyttet til prosessrelaterte aktiviteter som spyling av støpeformer, og annet støpeutstyr. Særlig det østre utslippet hadde høy turbiditet i denne perioden. Det var lite innslag av naturlig drenevann i avrenningen i denne perioden. Vannføringen i utslippet var svært lav, så lav at det periodevis var vanskelig å ta prøver.

Utslippene har betydelig høyere turbiditet enn det kommunale overvannet. Likevel kan man ikke se noen forskjell på resipienten (Hagaøy-kanalen, et lite strømløp av Drammenselva) oppstrøms og nedstrøms.

**Figur 8.** Turbiditet og farge

Vannet i utslippene har lav farge, noe som indikerer at det er lite løste organiske humusliknende stoffer.

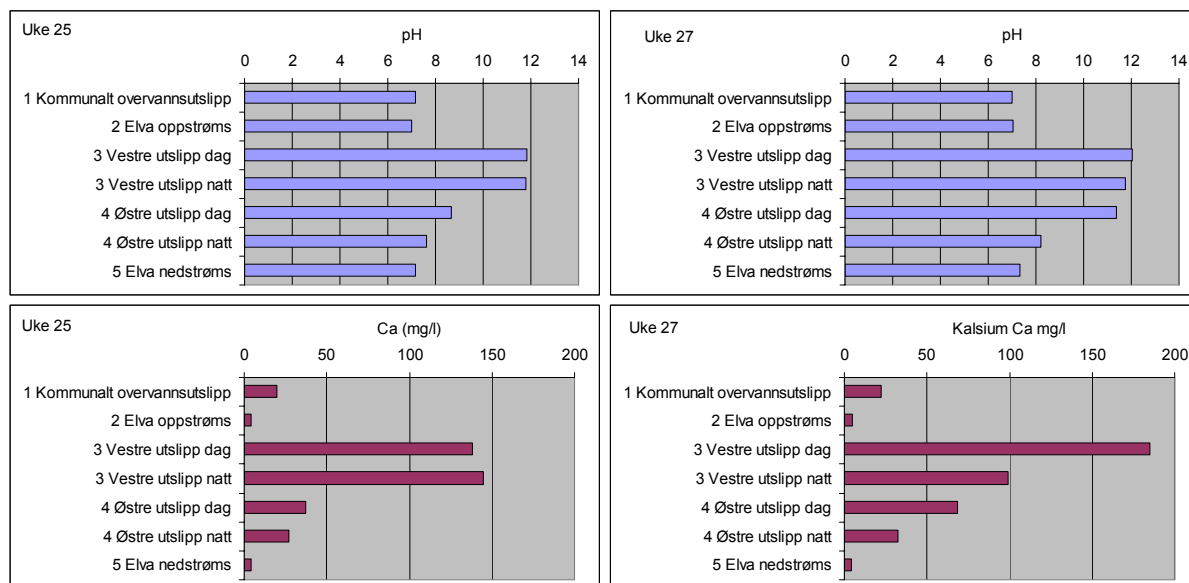
transport til mellomlager, osv. Alt dette reagerer basisk med vann, og avrenningen blir basisk. Dette skjer fra alle typer betongstøping. Resultatene fra pH og Kalsium målinger gitt i **Figur 9** bekrefter dette.

**Figur 9.** pH og kalsium

En ser at pH ligger rundt 12 i det vestre utslippet begge ukene, mens det er noe lavere i det østre utslippet. Kalsium viser naturlig nok samme trenden. Det kommunale overvannet har betydelig lavere pH og kalsiumkonsentrasjon. Utslippene har ingen målbar effekt på pH og Ca-konsentrasjon i elva (Hagaøy-kanalen).

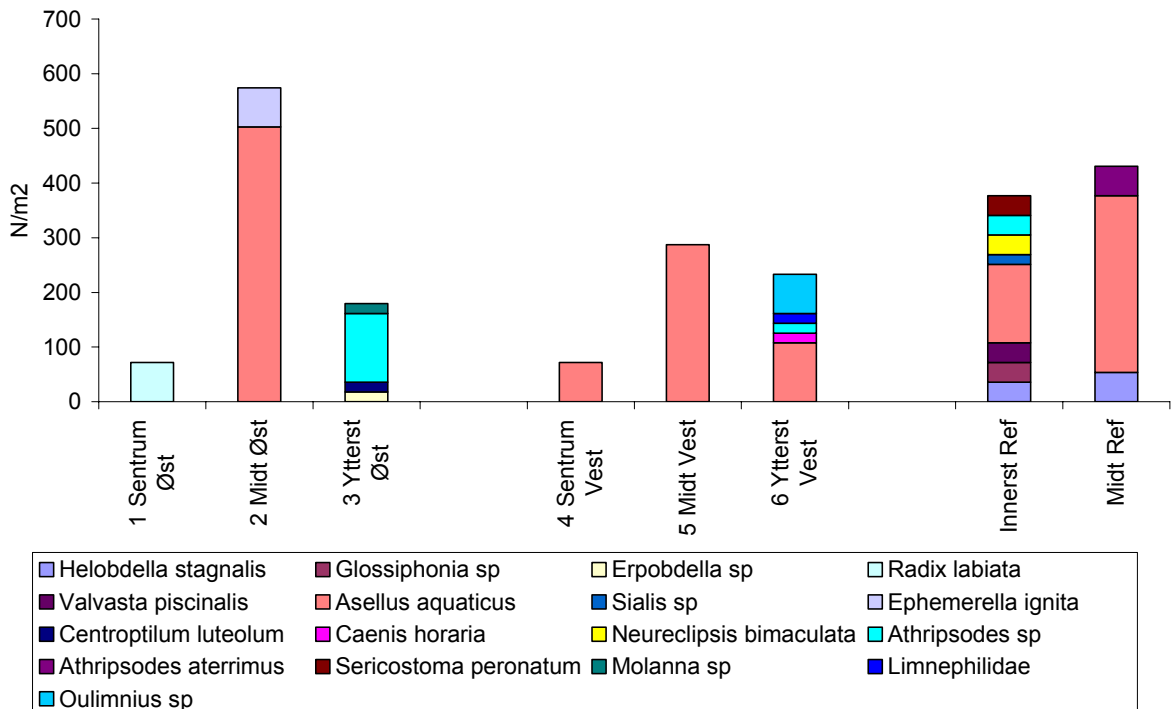
**Figur 18.** Tettheter av observerte bunndyrarter innen de taksonomiske gruppene igler, snegler, krepsdyr, mudderfluer, døgnfluer og vårfluer. Drammenselva ved Loe Betong 21.08.2008.
