**Kartlegging av  
bunnforholdene ved  
planlagt småbåthavn i  
Trysfjorden, Søgne kommune**

| Tittel<br>Kartlegging av bunnforholdene ved planlagt småbåthavn i Trysfjorden, Søgne kommune | Løpenr. (for bestilling)<br>5807-2009 | Dato<br>14.05.2009 |

Det planlegges en ny småbåthavn ved Skarpeid i Ytre Trysfjorden, Søgne kommune. Det er utarbeidet to ulike alternativer til utforming av båthavnen.

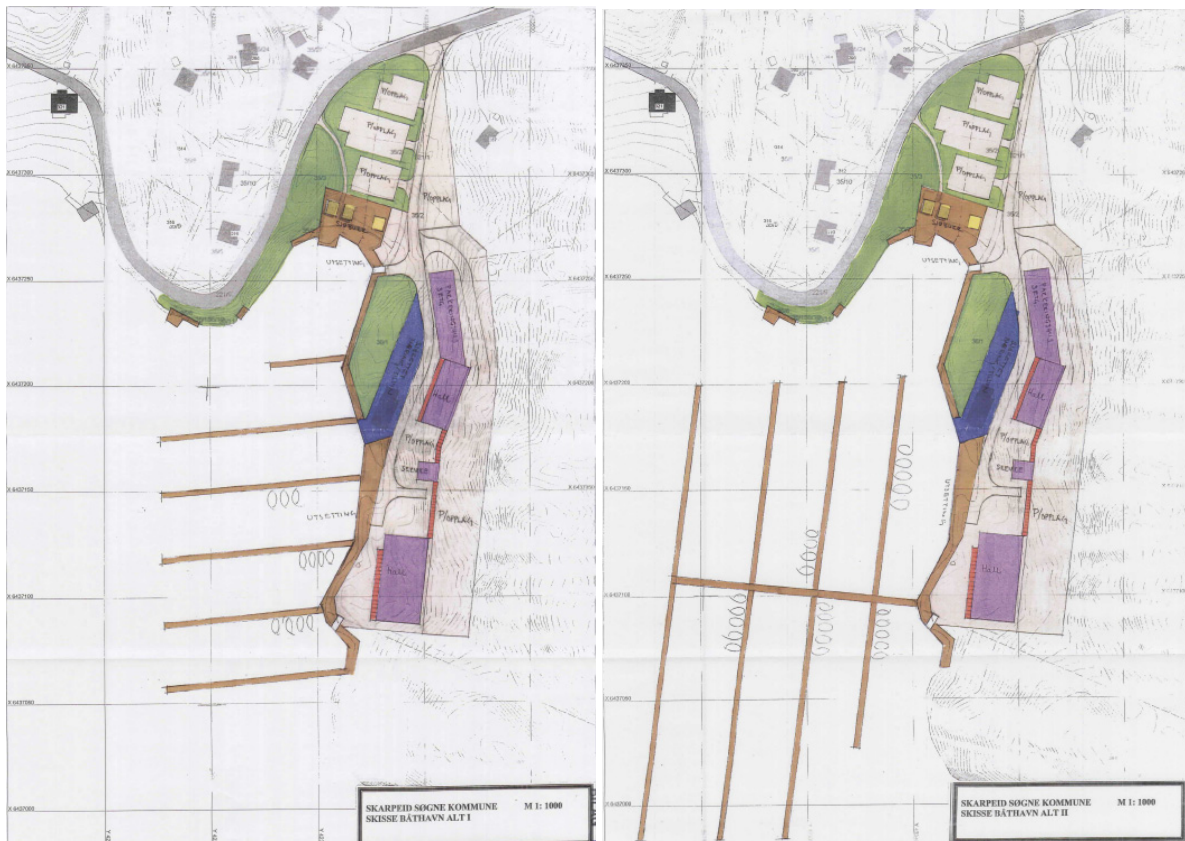
**Figur 1.** Skisse over planlagt båthavn ved Skarpeid, alternativ I og II.

Det planlagte bryggeanlegget vil basere seg på flytebryggekonstruksjoner og det foreligger to alternative utforminger av båthavna. Alternativ 1 omfatter 5 separate utstikkere ut fra land. Alternativ 2 omfatter en sentral utstikker fra land, men med 4 utstikkere på hver side (**Figur 1**). I tillegg vil utbyggingen omfatte nybygg og utplaneringer på land. Det er planlagt bl.a. parkeringshus, haller, service-hus, utsettingsrampe og opplagsplasser i umiddelbar nærhet til båthavna.

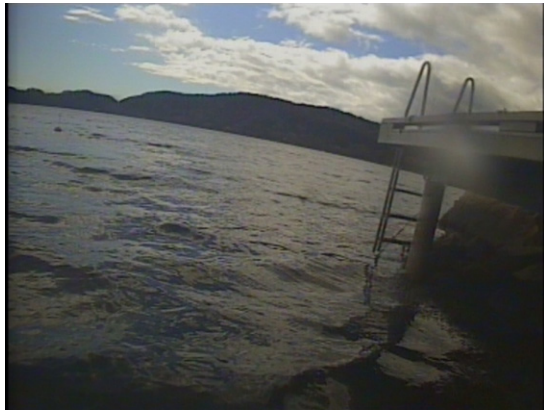
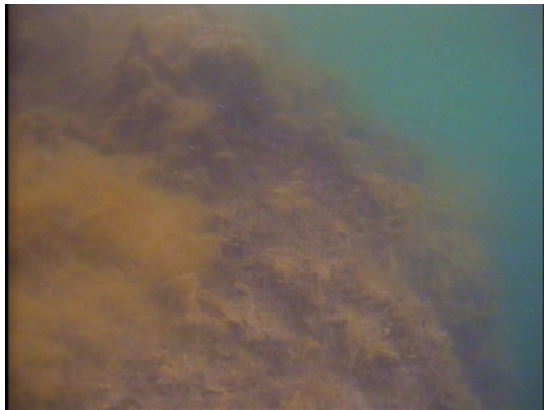
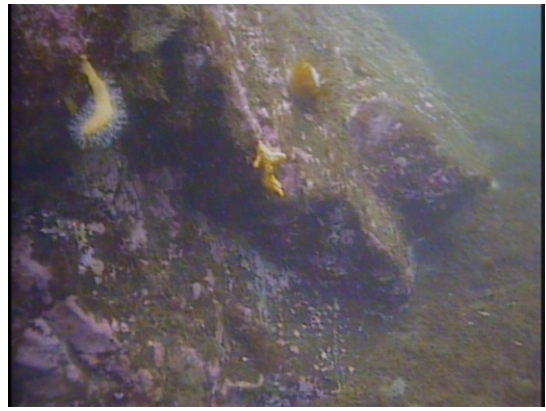
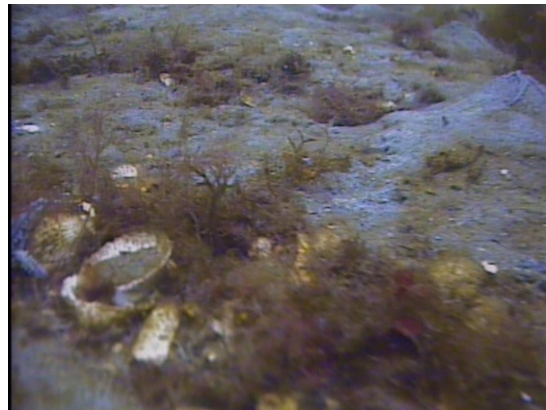
Bilder fra videotransekt TS1, fra overflaten til 12 m dyp.

| St. | Koordinater | Dyp (m) | Beskrivelse |
|---|---|---|--|
| TS1 | 58°04.178 N<br>7°42.054 E | 12,5-0 | Flat sand-mudder bunn med litt stein på 12 m dyp. Noe løse alger og organisk materiale på bunnen. Ekskrementhauger etter fjæremark. Enkelte friske tareblad. Sjøstjerner vanlig. Brå overgang til loddrett fjellvegg nær land, med røde skorpeformete kalkalger (bl.a. cf. <i>Lithothamnion glaciale</i> ). Svamper, enkelte tareblad. Svært mye trådformete brunalger de øverste 2 meterne. |

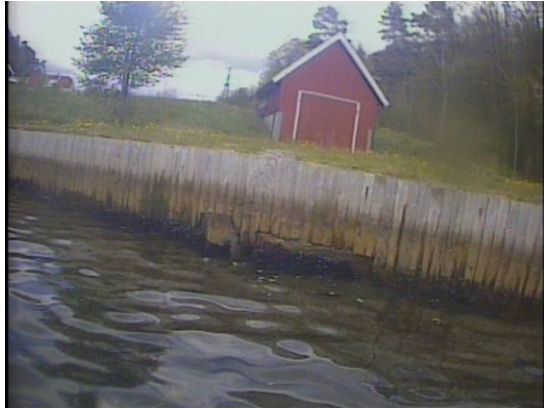
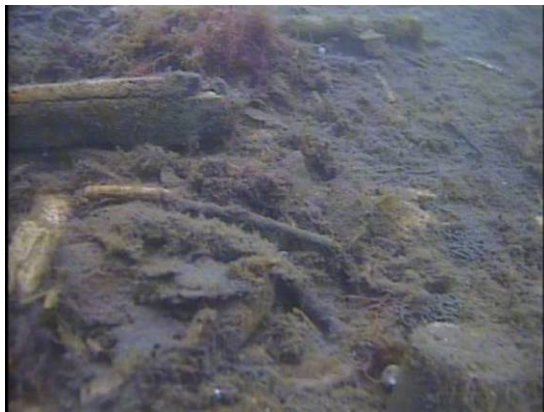
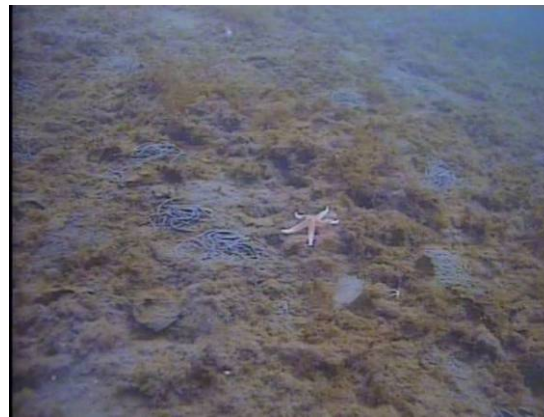
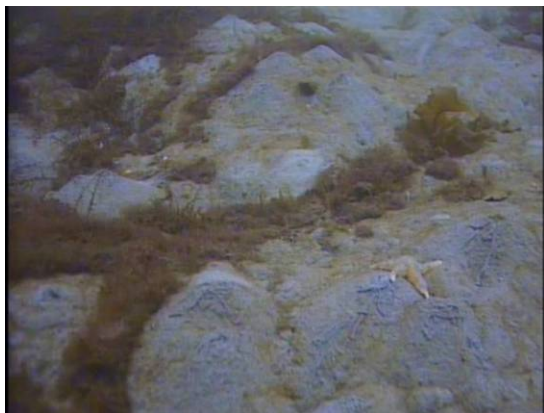
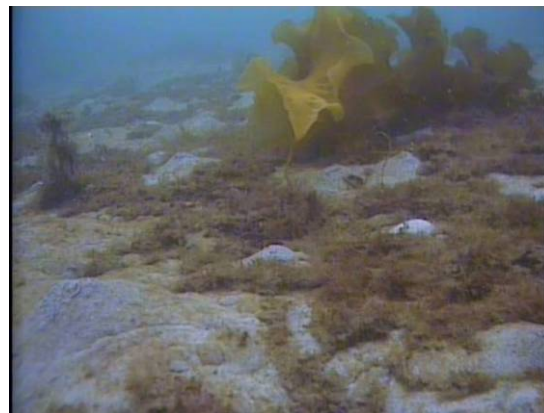
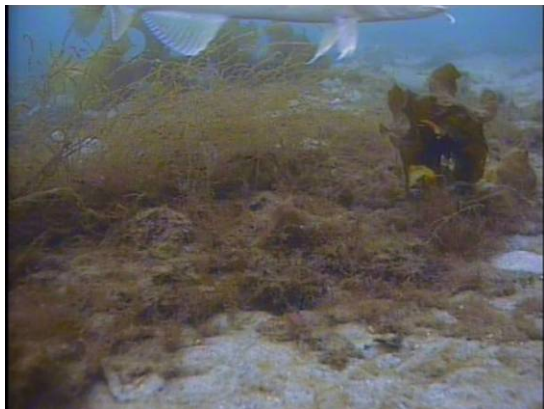
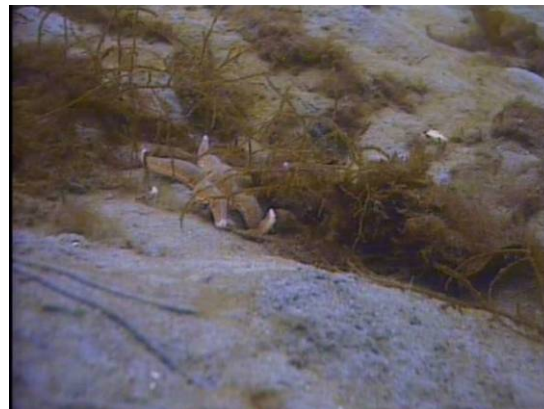
Bilder fra videotranssekt TS2, fra overflaten til 11 meters dyp.

| St. | Koordinater | Dyp (m) | Beskrivelse |
|---|---|---|--|
| TS2 | 58°04.185 N<br>7°42.076 E | 11-0 | Sandbunn/skjellsand på 11 m dyp. Tareblad av sukkertare spredt på bunnen. Sjøstjerner og ribbemaneter. Mye grovt grenet brunalger ( <i>Desmarestia/Spermatochnus/Striaria</i> ) på bunnen. Mange ekskrementhauger etter fjæremark på bunnen. Skråner jevnt oppover inn mot bukta. Sand og mudderbunn helt inn til bryggekannten. |

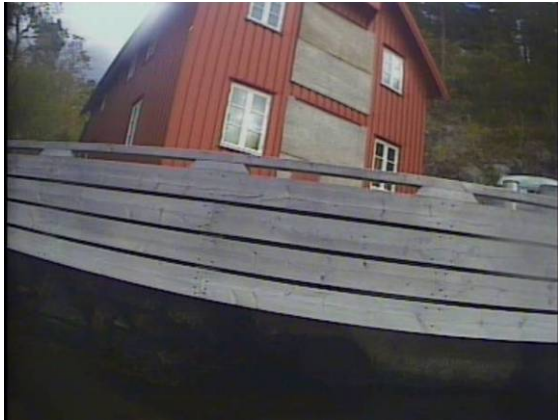
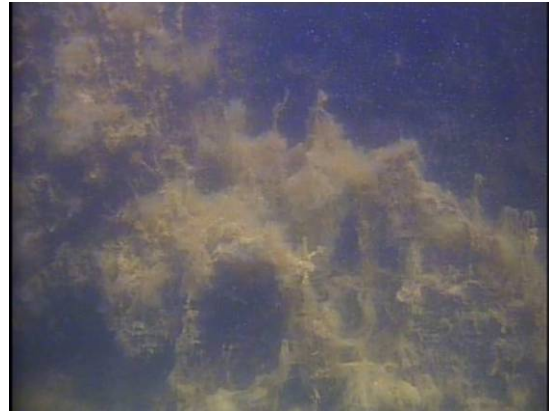
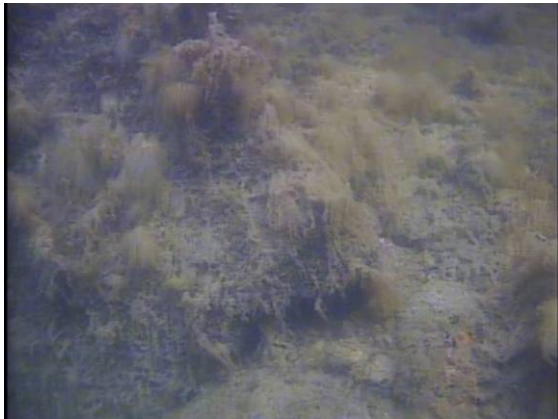
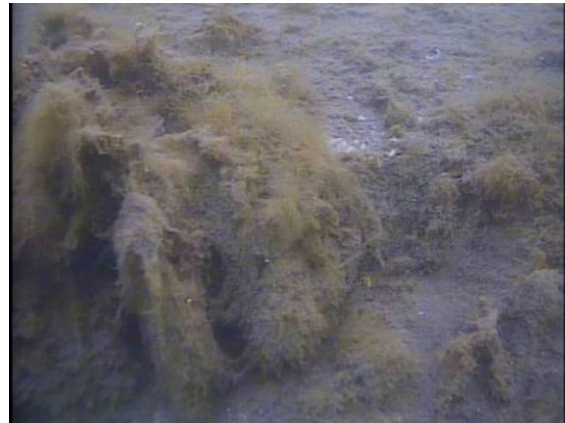
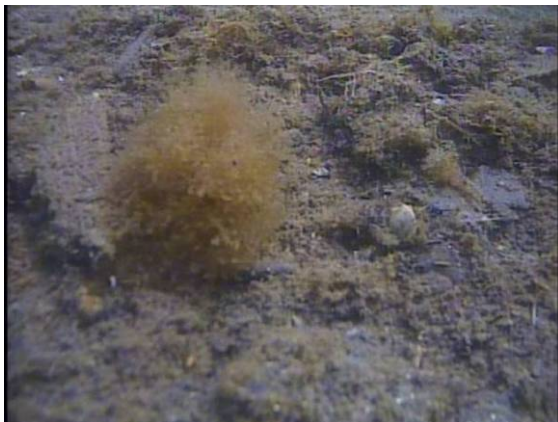
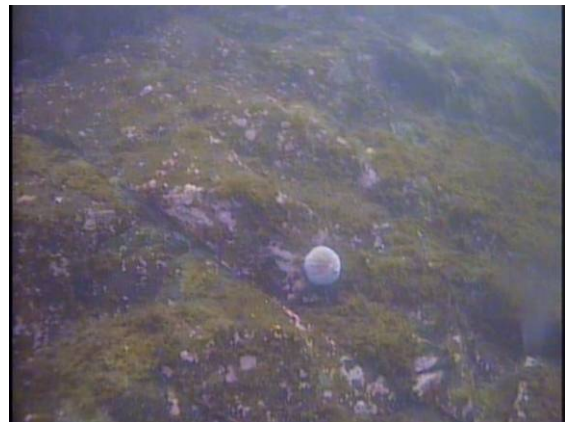
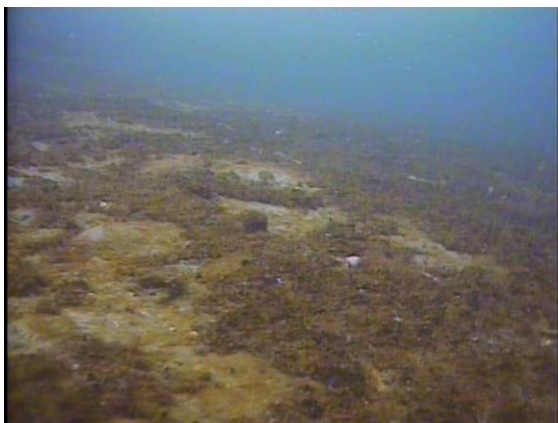
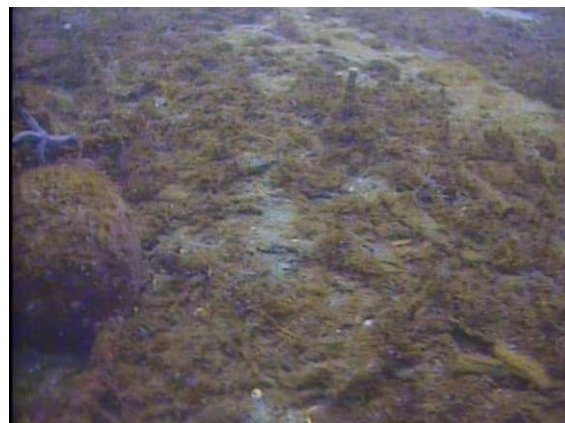
Bilder fra videotransekt TS3, fra overflaten til 14 m dyp.

| St. | Koordinater | Dyp (m) | Beskrivelse |
|---|---|---|--|
| TS3 | 58°04.166 N<br>7°42.078 E | 14-0 | Relativt flatt ved 14 meter. Grovt grenet brunalger på bunnen, men også litt rødalger innimellom. Nær land var det fjell, stein og store blokker. Røde skorpeformete kalkalger. Kråkebolle. Nær brygga med båthuset ble det sedimentbunn igjen. |

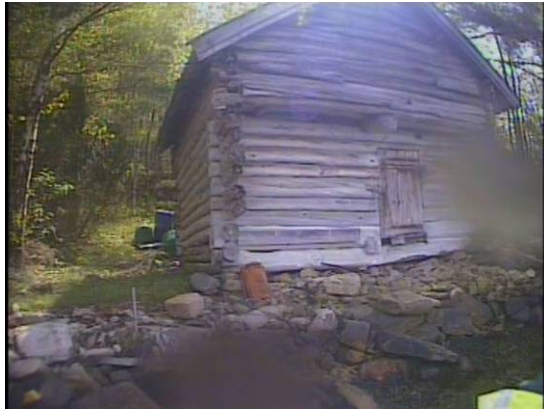
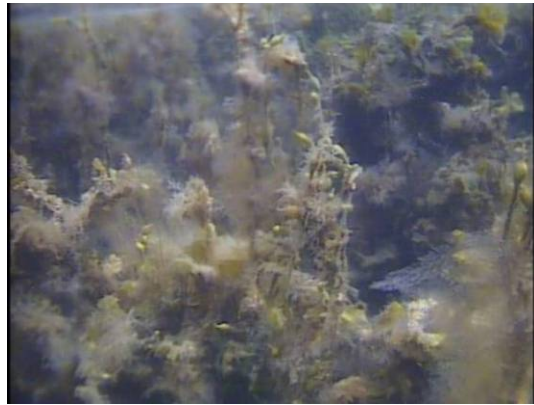
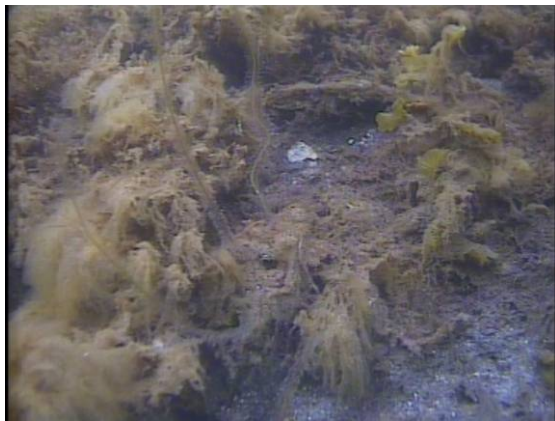
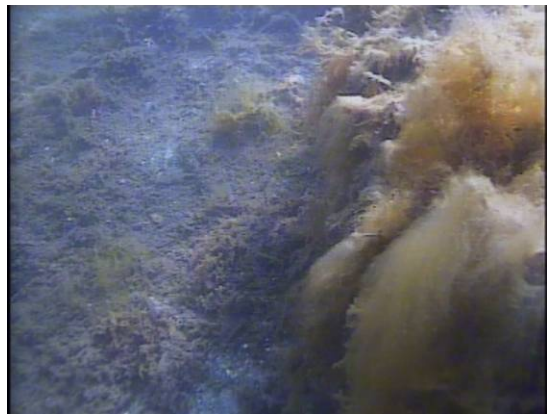
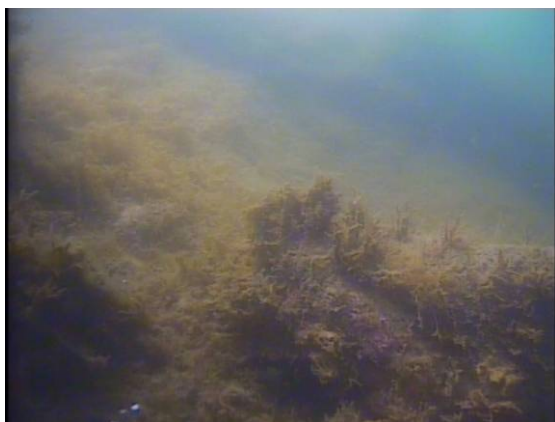
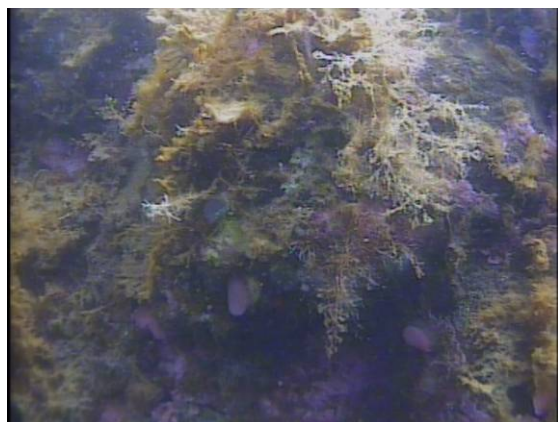
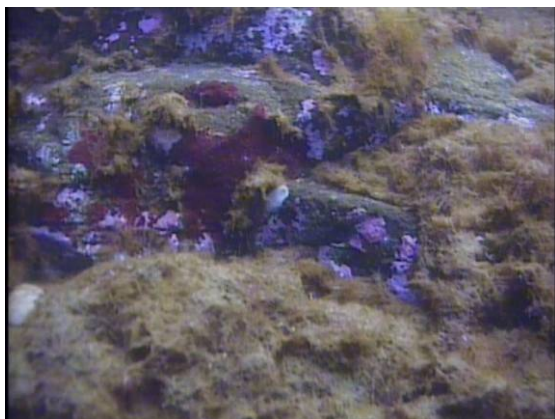
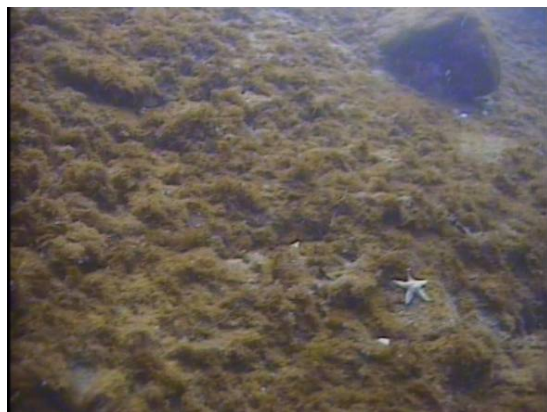
Bilder fra videotransekt TS4, fra overflaten til 15 m dyp.

| St. | Koordinater | Dyp (m) | Beskrivelse |
|---|---|---|--|
| TS4 | 58°04.138 N<br>7°42.078 E | 15-0 | Svakt skrånende fjell med alger og sjøstjerner ved 15 m dyp. Røde skorpeformete kalkalger. Nærmere land var det store stein med en del påvekst. Bratt. Bløtbunn på grunt vann nær land. Sagtang, blæretang og grisetang i strandsonen. Mye påvekst på sagtangen. |

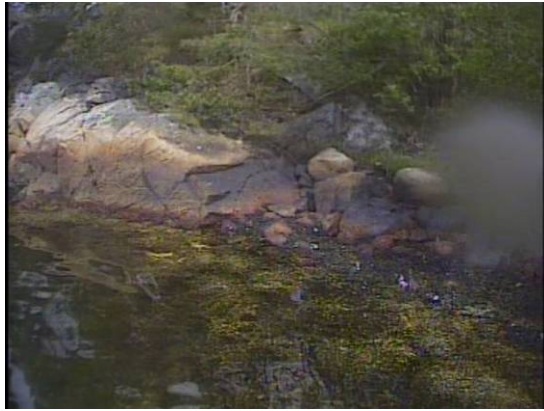
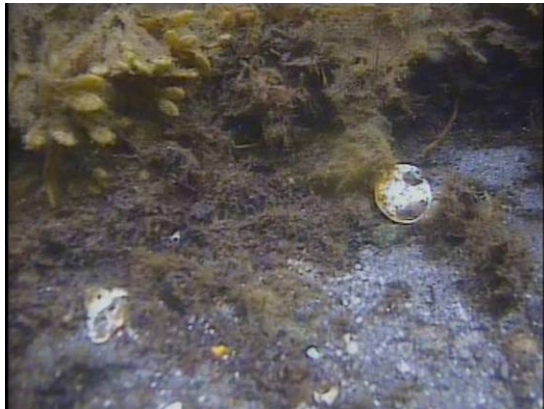
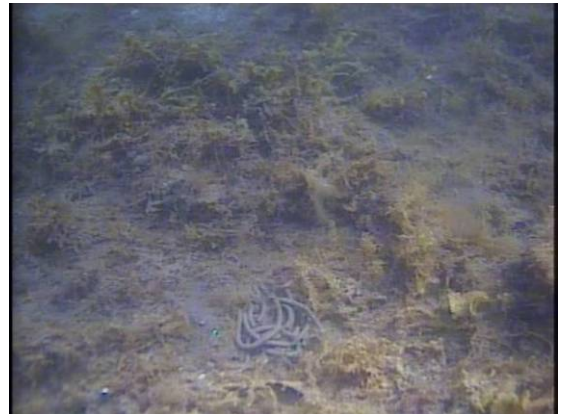
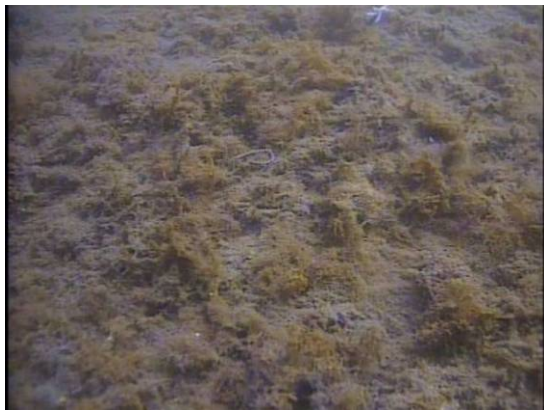
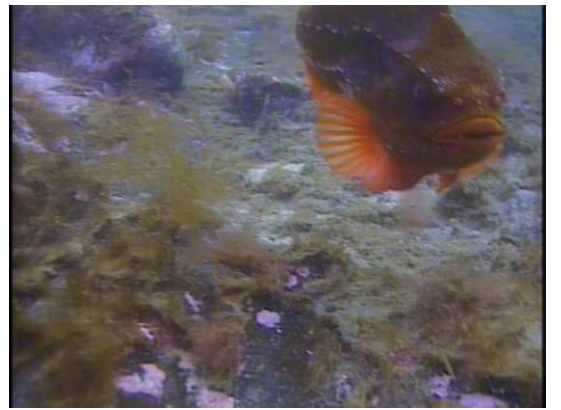
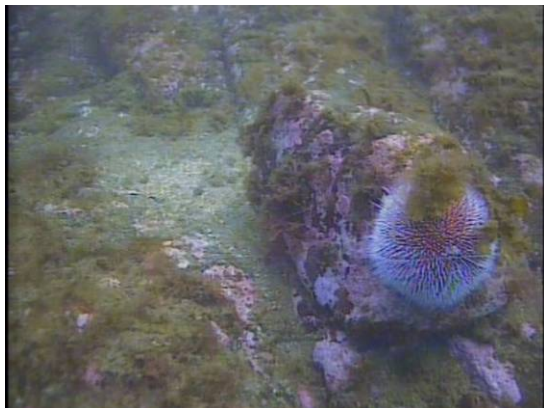
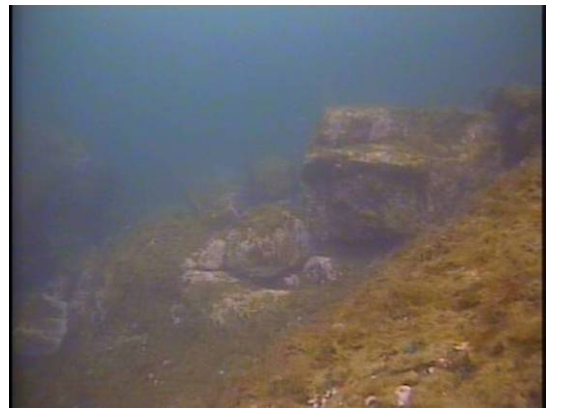
Bilder fra videotransekt TS5, fra overflaten til 10 m dyp.

| St. | Koordinater | Dyp (m) | Beskrivelse |
|---|---|---|--|
| TS5 | 58°04.112 N<br>7°42.081 E | 10-0 | Fjell og steinbunn med fine skorpeformete rødalger ved 10 m. Stor kråkebolle. Fin rognkjeks! Litt bløtbunn innerst mot land. |
