Strandvegetasjonen i Vansjø

Kartlegging og forvaltningsstrategi

Tittel Strandvegetasjonen i Vansjø. Kartlegging og forvaltningsstrategi	Løpenr. (for bestilling) 5813-2009	Dato 15.12.2008
	Prosjektnr. Undernr. 27435	Sider Pris 67
Forfatter(e) Marit Mjelde, Dag Berge, <i>Odd Stabbetorp NINA</i>	Fagområde Ferskvann	Distribusjon
	Geografisk område Østfold	Trykket NIVA

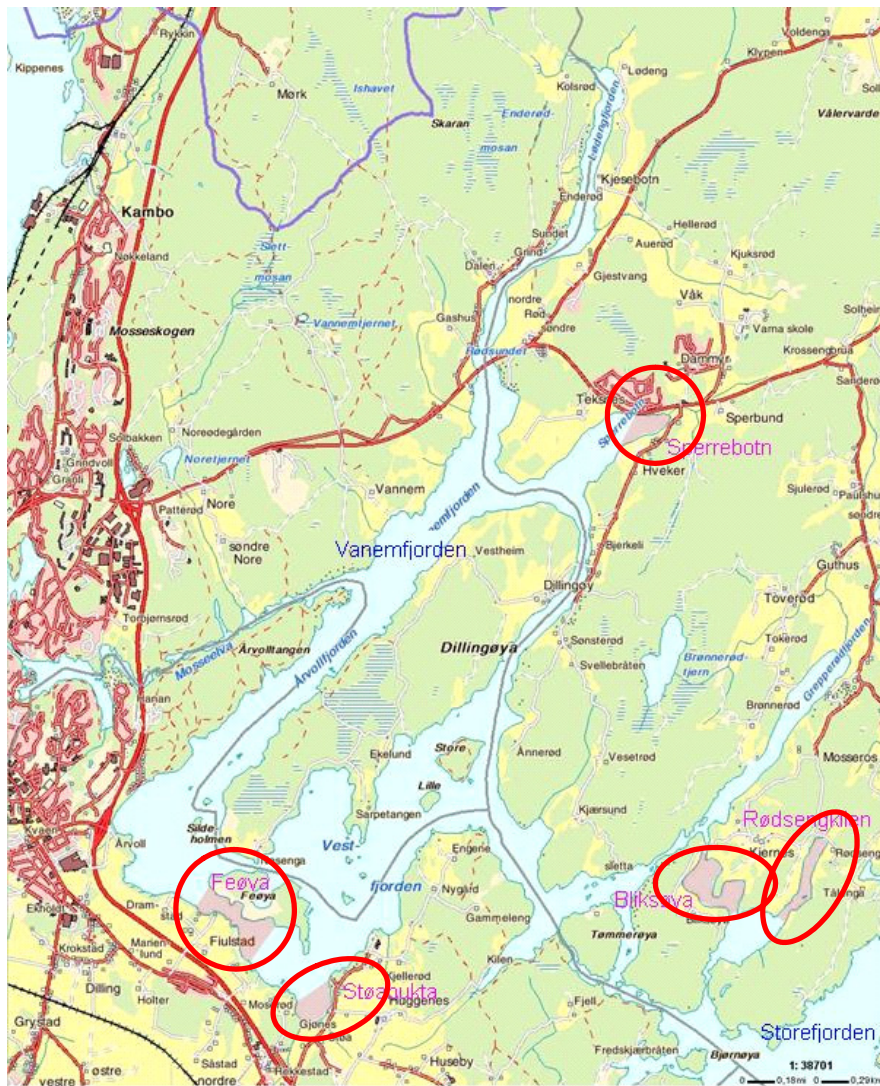
Figur 5. Undersøkte lokaliteter i Vestre Vansjø. Hovedlokalitetene er markert.

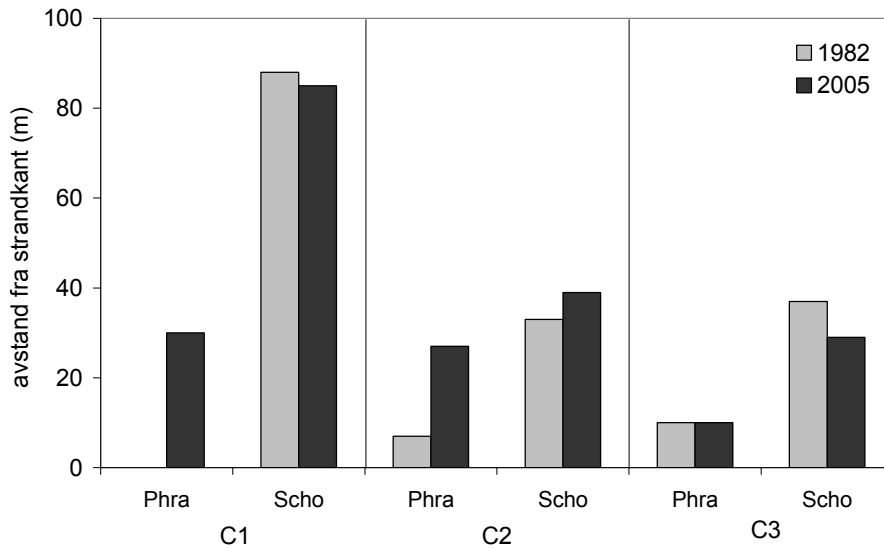
Figur 13. Endringer i ytre grenser for bestander av takrør og sjøsivaks i Sperrebotn i 1982 og 2005. Målingene er gjort i transekter etablert i 1982. For plassering av transektene, se figur 12. Strandkant relatert til samme vannstand begge år (se kap. 2.1.4).

Takrør viser klar tilgroing i to av tre transekter, på bekostning av de indre deler av sjøsivaksbestandene (figur 13). Ytre grense for sjøsivaks viser svært små endringer i denne perioden.

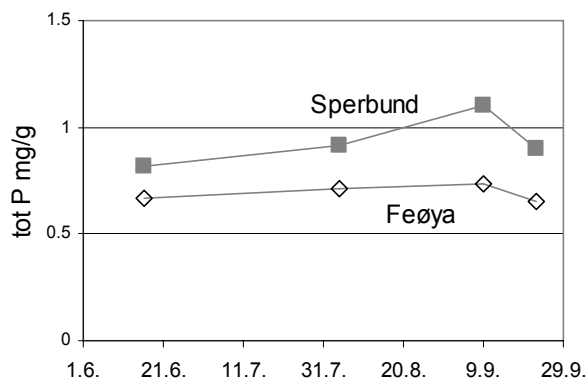
Figur 23. Endringer i innholdet av total fosfor i strandsedimenter i Sperbund og ved Feøya i juni-september 2008.

Begge lokalitetene hadde det samme mønsteret, med økende næringsinnhold utover i sesongen til sein-sommeren, for deretter å falle noe (figur 23). Også her avviker våre data noe fra Andersen og Færøvig (2007), som fant høyest fosforinnhold i juni og lavest i juli.

Nitrogeninnholdet viste samme forløp som fosfor. Svært høye karbon- og nitrogen-verdier i september-prøvene fra Feøya skyldes sannsynligvis stort innslag av røtter eller annet organiske materiale i prøvene.

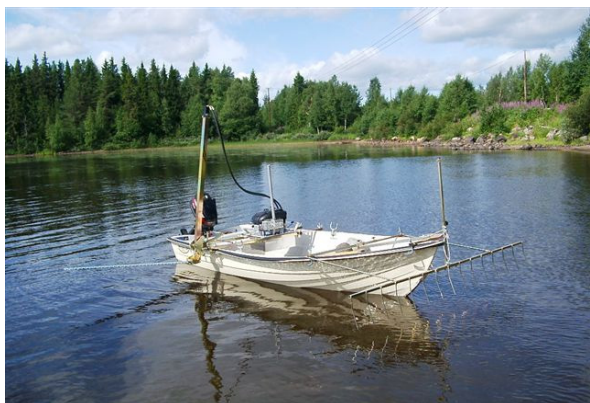
1. Klipperen "Hymo" er beregnet til å sette på lettboat.

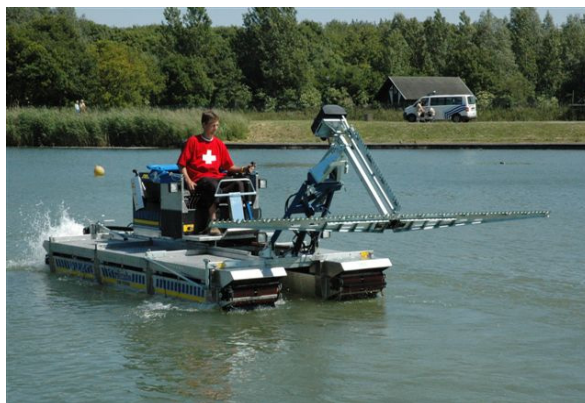
2. Amfibietraktoren "Truxdor" påmontert klipper 3090.

Figur 24, bilde 2, viser amfibie-beltetraktoren Truxdor påmontert Dorotea-klipperen 3090. En slik er i drift hos firmaet Sjørydding AS i Moss. Denne traktoren driftes av en slags ”skovlebelter” som glir rundt to store langsgående flytepontonger. Ribbene på beltet er så store at de sørger for effektiv fremdrift når maskinen er flytende. Den utstyres også med en ”silosvans” som kan benyttes til å dytte materialet til land, eller laste det ombord i en båt. Det finnes også annet utstyr til denne maskinen, som mudringshode, gravemaskin, etc., som ikke er så aktuelt for vegetasjonshøsting.

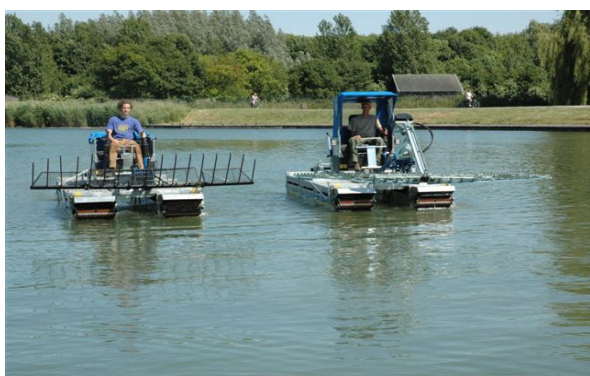
3. To Dorotea Truxdor maskiner, en med klipper og en med silosvans

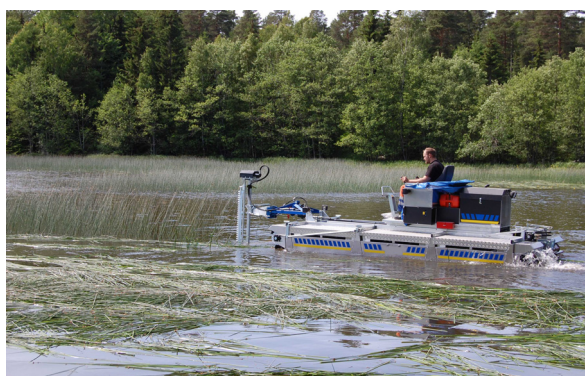
4. Sjørydding AS under klipping av sjøsivaks i Vansjø.

Figur 24. Utstyr for høsting av strandvegetasjon levert av Dorotea Mekaniska AB i Sverige. Fotos: Dorotea Mekaniska og Sjørydding AS.

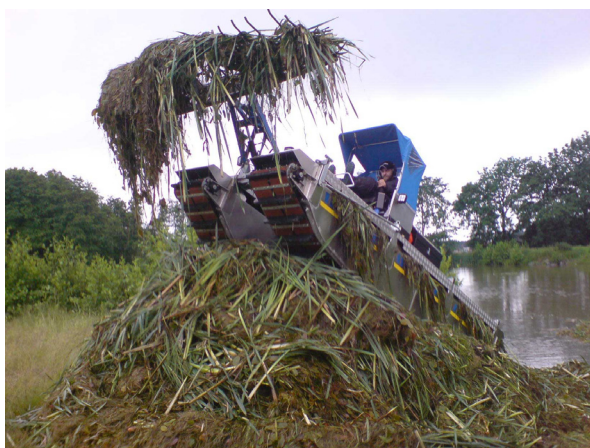
5. Det høstede materialet lesses i land på egnede steder.

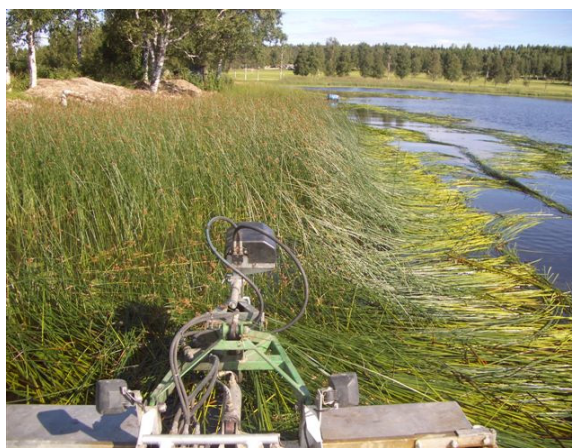
6. Å få vegetasjonen i land kan være et problem.

Mange av maskinene som finnes på markedet har stor kapasitet til å slå vegetasjonen. Det som ofte begrenser metodens kapasitet er å fjerne vegetasjonen fra vannet. Som regel er det relativt få steder ved en innsjø det er mulig å komme til med traktor eller lastebil for å hente opp vegetasjonen. Det vil ta forholdsvis lang tid før den råtner og synker, noe som er estetisk uholdbart. Dessuten vil nærings-salter lekke ut i vannet fra de råtnende plantematerialet og kunne forårsake eutrofiering. Ett av de viktigste poengene med en eventuell høsting i Vansjø er å fjerne nærings-salter fra innsjøen. All den kuttete vegetasjonen må derfor fjernes fra vannet og strandområdene raskest mulig etter kutting. Oppbevaring i store sår langs land og nær innsjøen er uaktuelt, da mye av nærings-saltene vil renne tilbake til innsjøen.

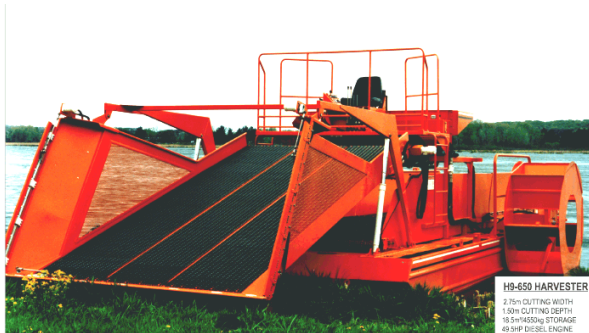
1. Høstingsmaskin fra Aquamarine USA. Skjærebordet består av to vertikale og en horisontal slåmaskinkniv. Plantene transporteres opp av vannet ved et netting-transportbånd. Fremdriften er skovlethjul.

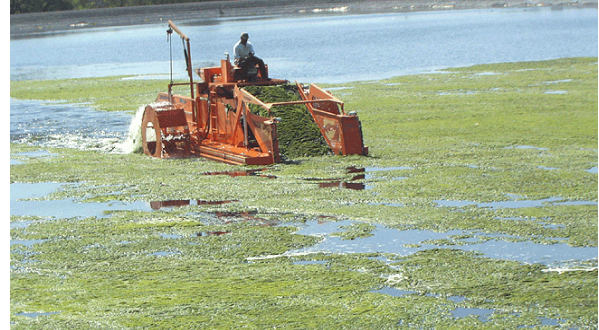
2. Aquamarine-maskin under høsting av *Hydrilla verticillata*, en vasspestliknende plante.

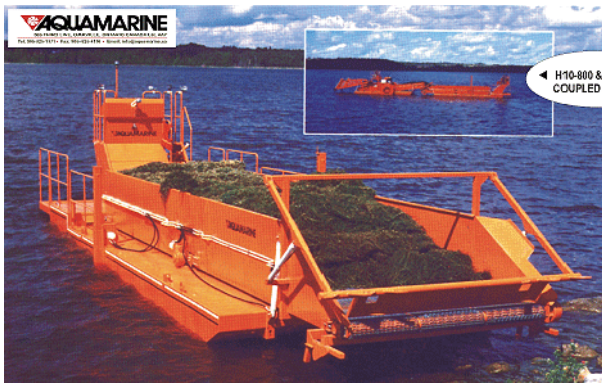
3. Det leveres også en egen selvgående lekter for ilandkjøring av det høstede materialet. Legg merke til at lekteren er koplet til høstemaskinen i det innfelte bildet. Bunnen av høstemaskinen og lekteren er utstyrt med transportbånd, slik at lasting og lossing går raskt.

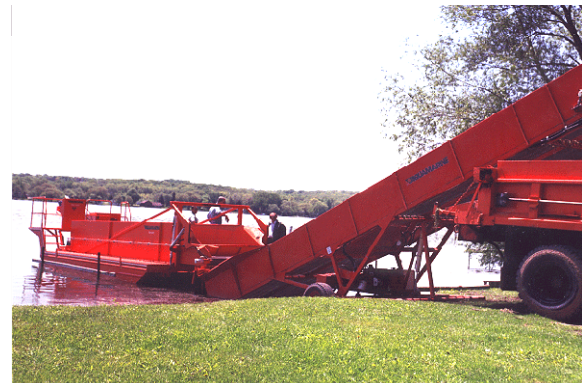
4. Lekteren tømmes over på et nytt transportbånd som lesser materialet opp i en lastebil.

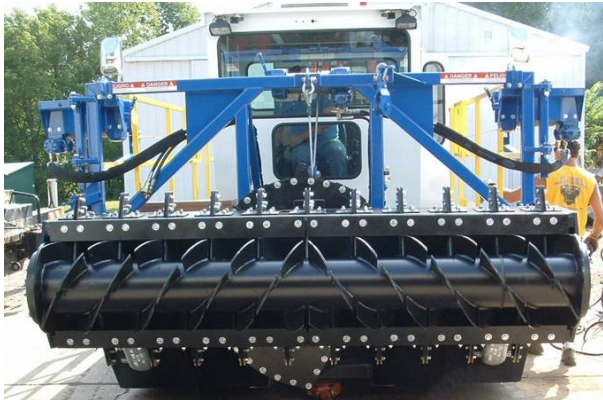
1. Mud Cat mudringsmaskin påmontert et spesialhode for vegetasjonshøsting.

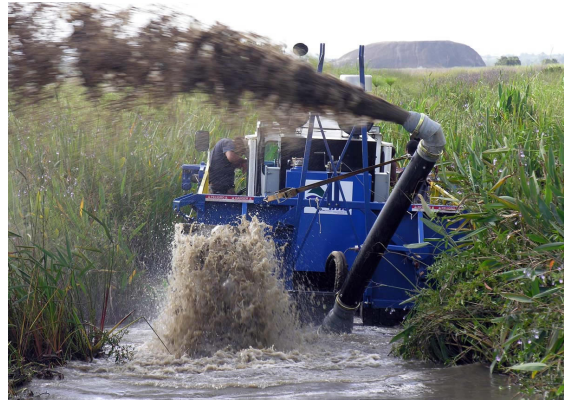
2. Materialet kan sprutes på land som en snøfreser, eller pumpes på land eller til en avvanningslekker.

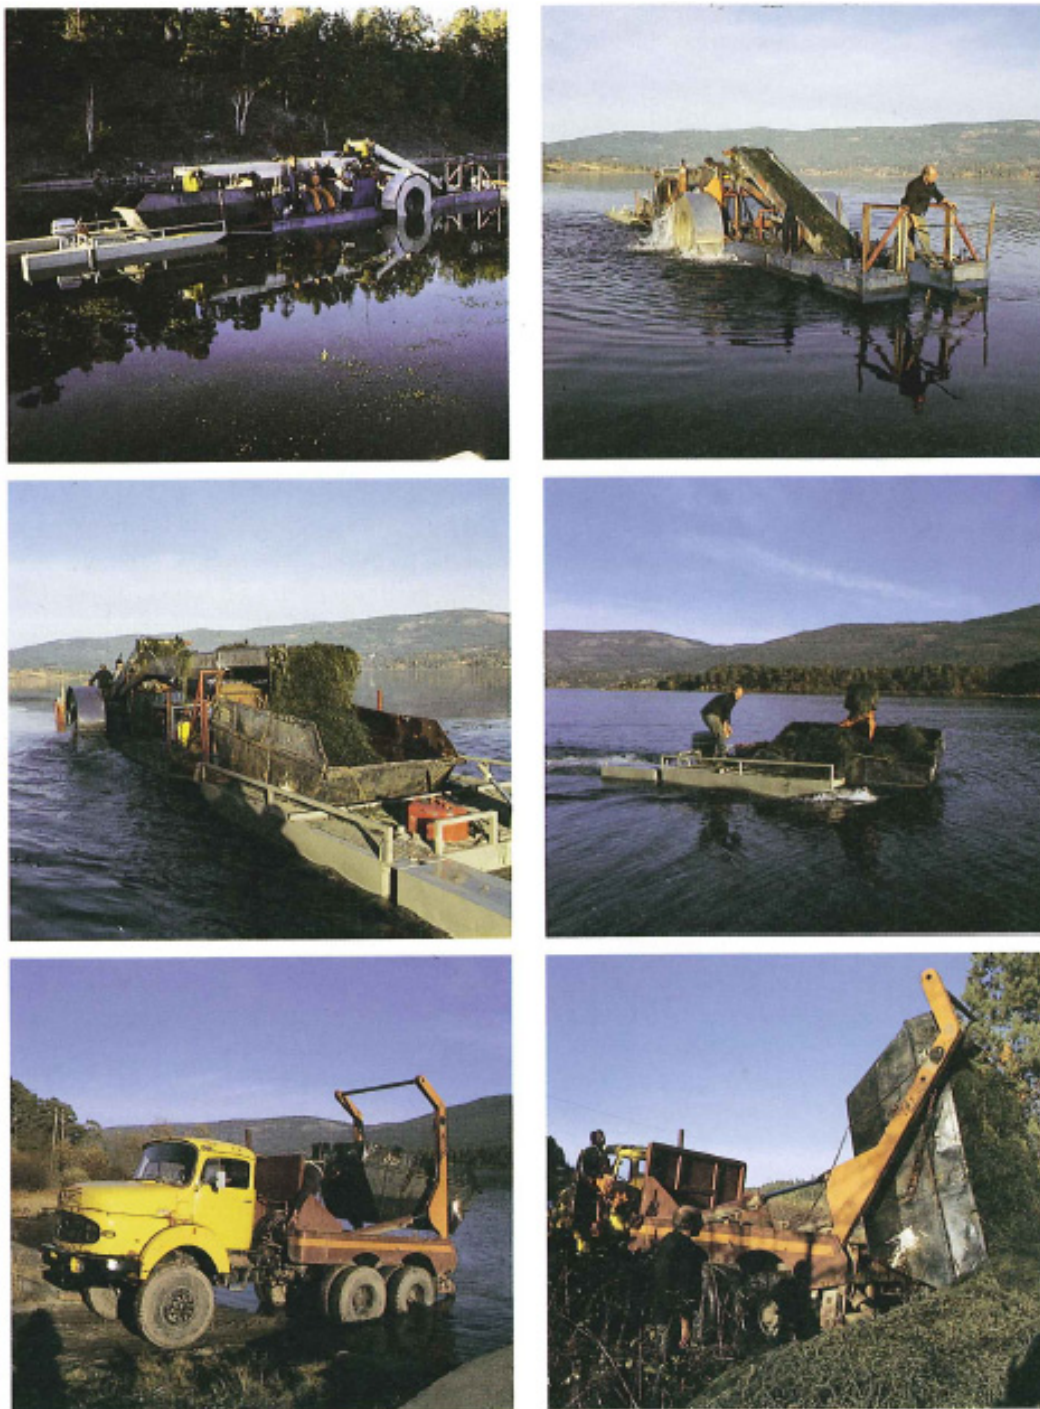
Figur 27. Vasspesthøsting i Steinsfjorden med maskinen ”Slurpen”. Skjærehodet består av to vertikale og en horisontal slåmaskinkniv. Et transportbånd av netting fører vegetasjonen opp av vannet, over båten og ned i en container som henger bak. En ”supply-båt” kan henge på en ny container og transportere den høstede vegetasjonen til land der det hentes av en bil med container-lift. Maskinen kan høste kontinuerlig uten å måtte avbryte arbeidet for å transportere plantemateriale til land. Foto: Dag Berge.

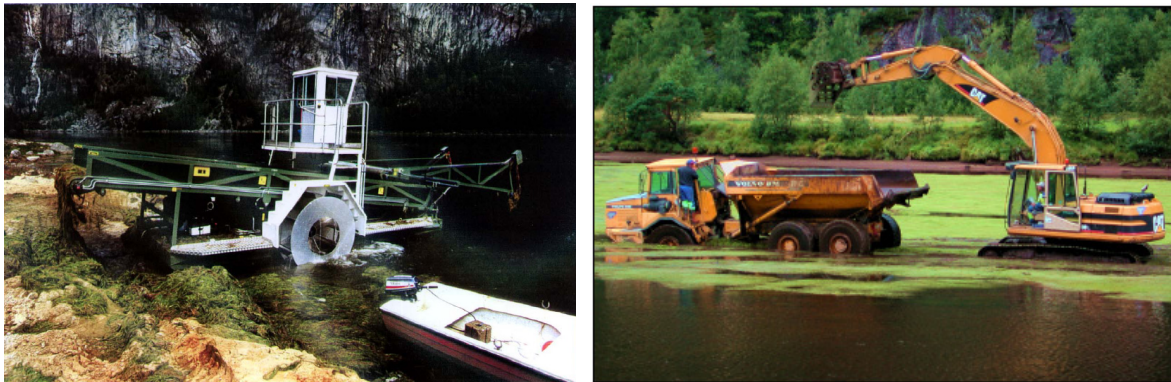
Figur 29. Venstre: En Watermaster RS 2000 (finsk-produsert) ble benyttet av Krypsivprosjektet i 1996. Høyre: Gravemaskin er også benyttet for å ta opp krypsiv. Fotos: B. Rørslett (venstre bilde) og <http://vestagder.miljostatus.no> (høyre bilde).

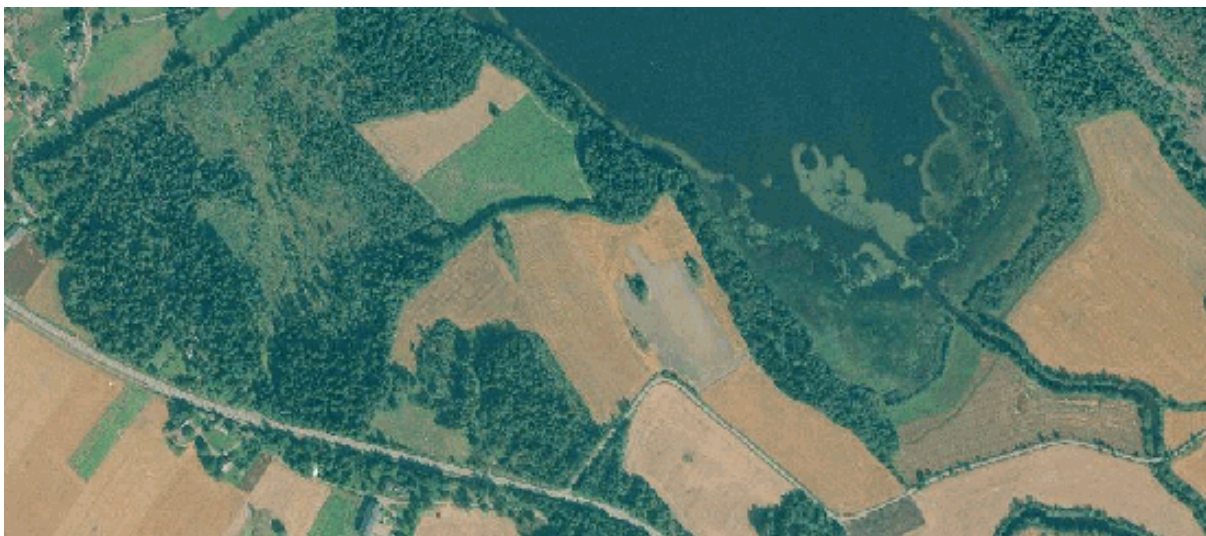
Figur 32. Tilførselene fra jordbruksarealer går ofte i egne grøfter og bekker som lager kanaler gjennom vegetasjonsbeltene, slik at det ikke skjer noen effektiv infiltrasjon. Bildet viser Haugestadvannet i Vestfold (flybilde fra Hof kommunes hjemmesider).

Et problem ved vegetasjonsbelter er at tilførselsbekker har tendens til å lage kanaler gjennom vegetasjonsbeltene, slik at det ikke skjer noen effektiv filtrering, se figur 32.

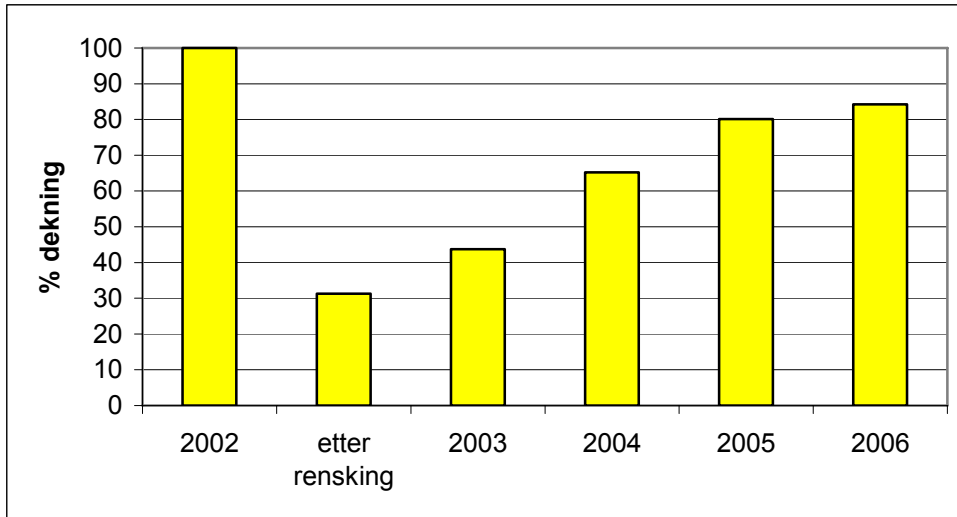
Figur 33. Arealdekning av krypsiv på rensket areal ved Sveindal i Mandalselva i perioden 2002-2006. Arealet ble rensket vinteren 2002 med gravemaskin (figur fra Johansen 2006).

var dekningen 30 % av opprinnelig, mens den fire-fem år etter var 85 % (Johansen 2006) (se figur 33). Krypsiv er svært frosttolerant og bladbiomassen eller deler av denne ser ut til å kunne overvintre. Bladbiomassen til de viktigste strandplantene i Vansjø (takrør og sjøsvaks) visner ned hvert år og nye planter spirer fra rotsystemet neste vår. Potensialet for redusert gjenvekst skulle derfor være noe større for vegetasjonen i Vansjø enn for krypsiv.

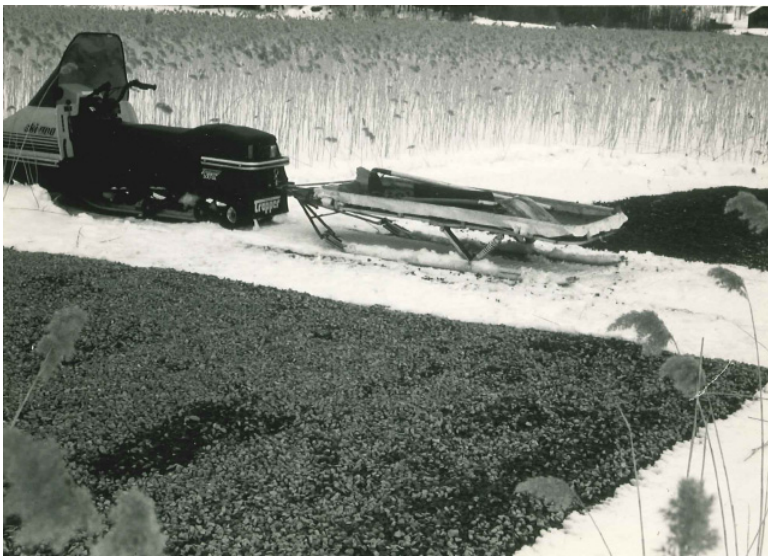
Figur 34. Utlegging av fiberduk i bestand av takrør (*Phragmites australis*) i Steinsfjorden 1987.

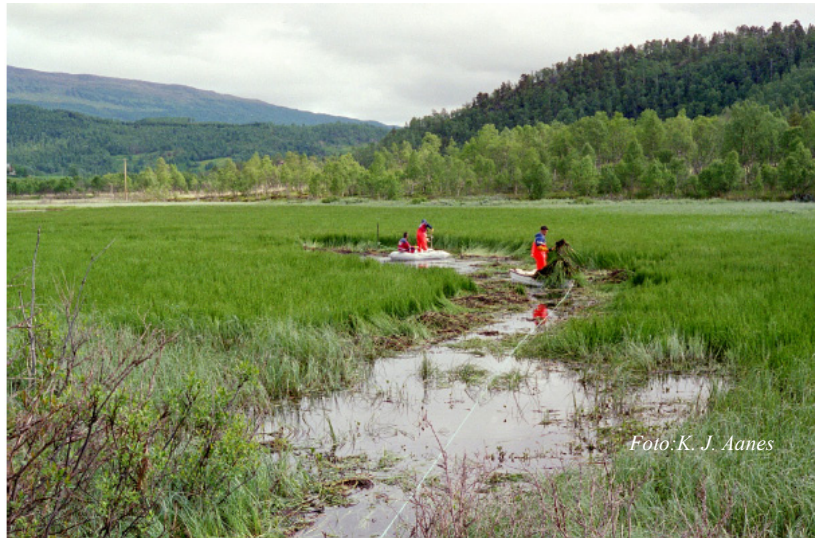
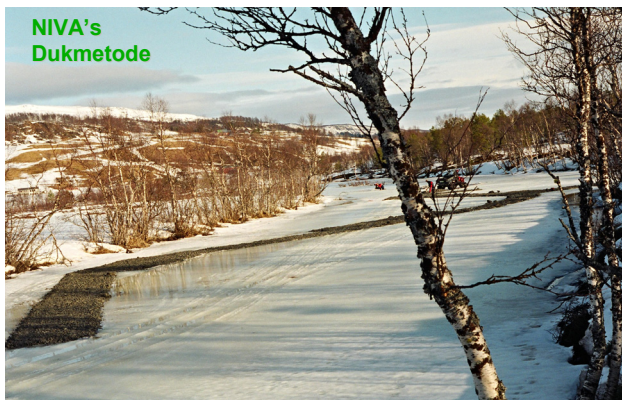
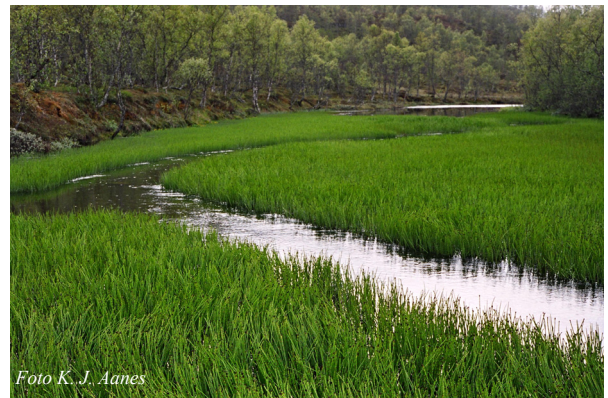
Figur 35. Børselva i Ballangen har stedvis grodd helt igjen med helofyttvegetasjon. Det er nå foretatt en rehabilitering bl.a. ved hjelp av dukmetoden (bilder fra fra Aanes 2003, 2006).

I Ballangen i Nordland er tiltaket benyttet i større stil i kombinasjon med andre tiltak for å gjenåpne Børselva (www.borselva.no). Over en 10 årsperiode er det gjennomført et stort restaureringsprosjekt for å reetablere naturverdiene i vassdraget. Børselva er regulert og som et resultat av stor tilførsel av erosjonsmateriale og næringssalter fra landbruket hadde elva over store strekninger grodd helt igjen med makrovegetasjon (Aanes 2003) (figur 35). Etter at vannløpet ble gjenåpnet er ørreten igjen begynt å gå opp i elven og viktige våtmarksfugler kommer tilbake til vassdraget.

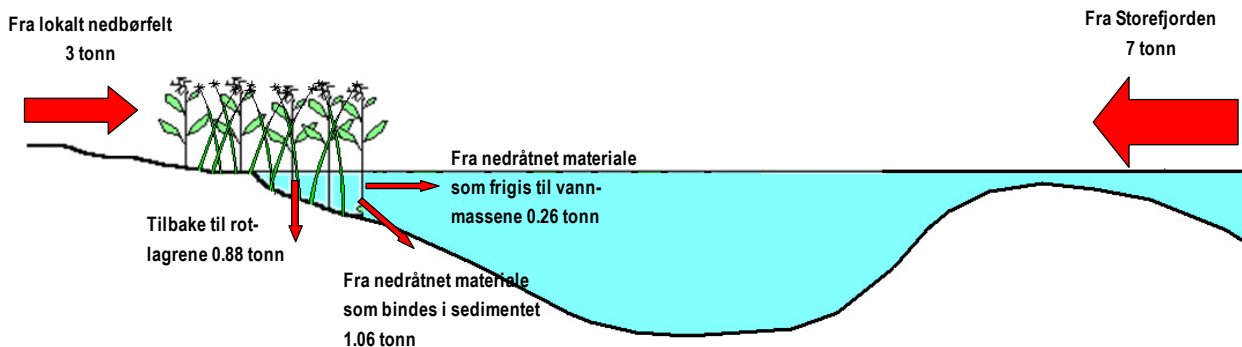
Figur 36. Vestre Vansjø. Skjematisk framstilling av sivvegetasjonens bidrag til fosforomsetningen i innsjøen.
