# Evjua i Ringsaker

## Undersøkelse av mulig metallforurensning fra nedlagt søppelfylling og slamdeponi

Tittel Evjua i Ringsaker. Undersøkelse av mulig metallforurensning fra nedlagt søppelfylling og slamdeponi.	Løpenr. (for bestilling) 5839-2009	Dato September 2009
	Prosjektnr. Undernr. O-28437	Sider Pris 17
Forfatter(e) Jarl Eivind Løvik	Fagområde Miljøgifter ferskvann	Distribusjon Åpen
	Geografisk område Oppland	Trykket CopyCat

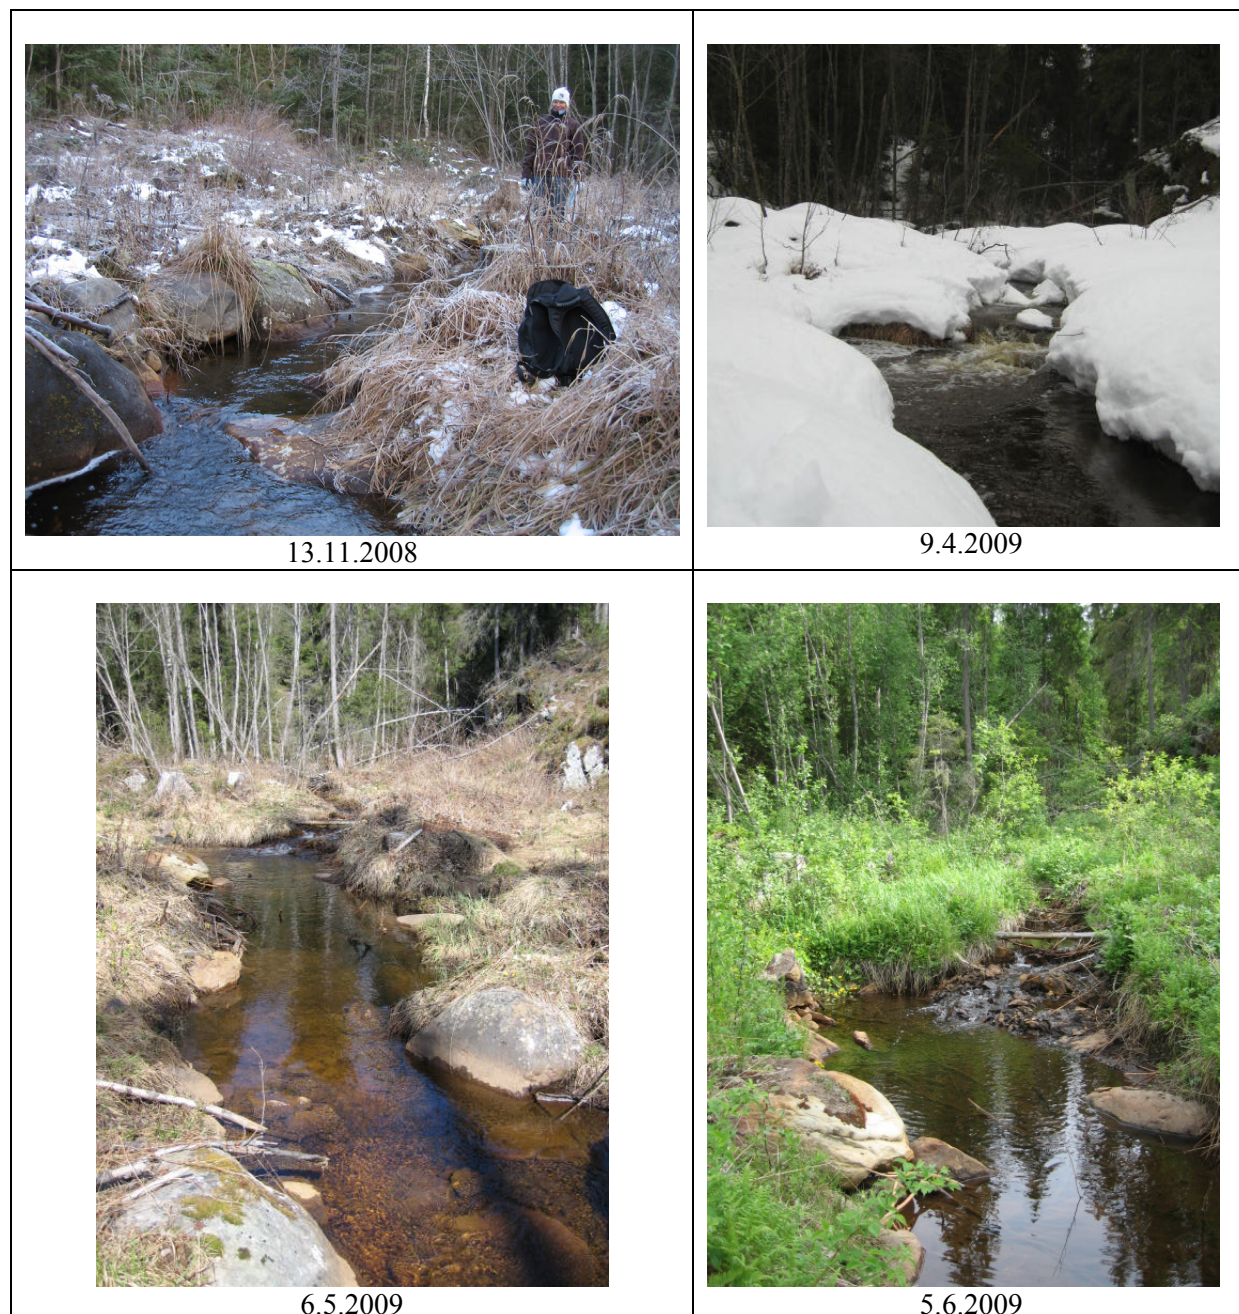
**Figur 2.** Bilder fra Evjua stasjon E3 (nedstrøms søppelfylling) de ulike prøvedatoene.

Vannføringen på prøvedatoene varierte fra under middels 13. november 2008 til liten flom i forbindelse med regn og snøsmelting 9. april 2009 (Tab. 2, Fig. 2).

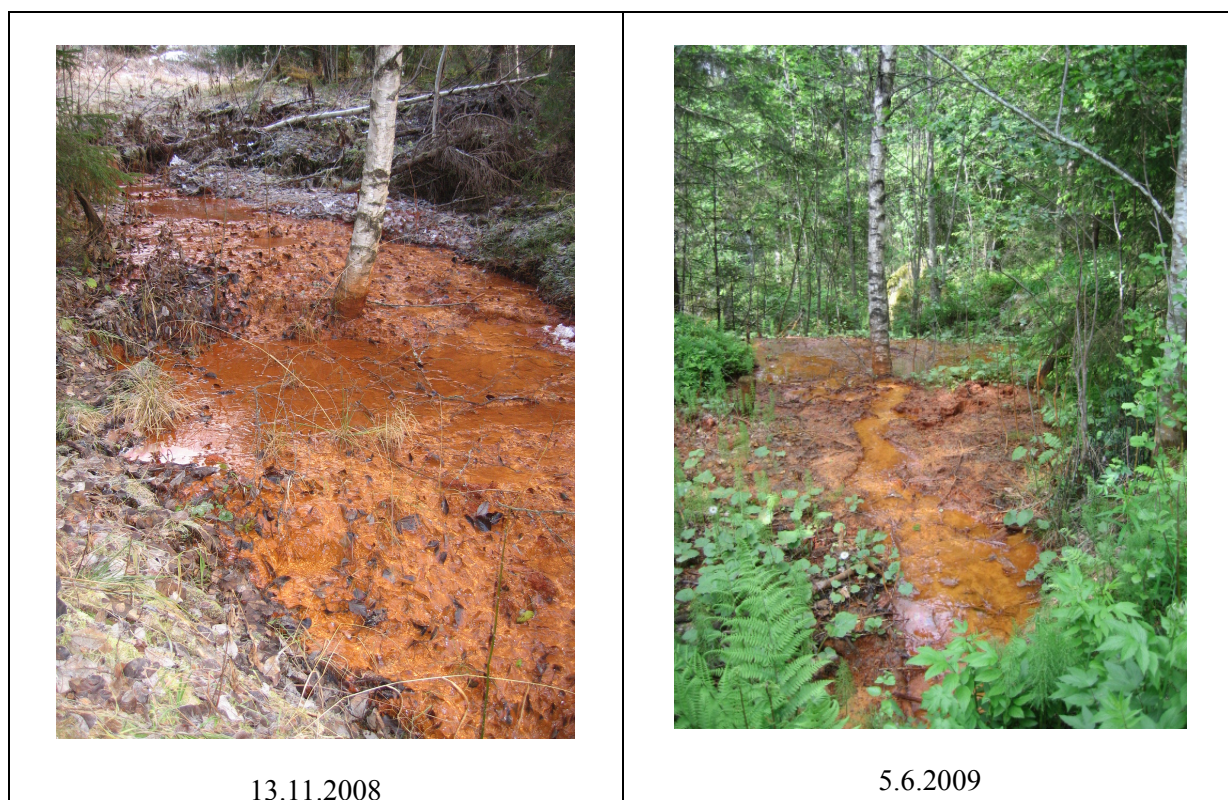
Ved foten av fyllinga ble det ved alle prøvetidspunktene observert markerte jernutfellinger i et sigevannsframspring som renner direkte til Evjua (se Fig. 4). Jernutfellingene ble betydelig mindre påfallende nedover i selve Evjua, men var synlige også ved stasjon E3. I søppelfyllinger er det vanlig at oksygenfattige, reduserende forhold inntre. Jern opptre da på toverdige, oftest løselige form i grunnvannet. Når dette kommer fram i dagen, tilføres vannet oksygen, det toverdige jernionet oksideres til treverdige og felles ut som tungt løselig jernhydroksid ( $\text{Fe}(\text{OH})_3$ ). Denne oksidasjonen foregår ofte ved medvirkning av såkalte jernbakterier, som utnytter den frigjorte energien i sine livsprosesser. Også i mer naturlige vannansamlinger der jernholdig vann siger ut, er det vanlig å se kolonier av jernbakterier som rustfargede ansamlinger, såkalt jernoker (se f.eks. Troedsson og Nykvist 1973).

**Figur 4.** Jernutfellinger i grunnvannssig fra søppelfyllinga i Tandeskogen.

Undersøkelsen tyder på at slamdeponiet ikke forurenses Evjua med tungmetaller, og at forurensningen fra søppelfyllinga er liten til moderat. Vurderingene er basert på relativt få prøver, og vi kan derfor ikke utelukke at det kan skje utlekking og transport av noe større mengder metaller f.eks. i forbindelse med mer ekstreme vær- og avrenningsforhold. Vi vil også nevne at markerte jernutfellinger lokalt vil kunne skade fisk og bunndyr samt at det virker uestetisk.
