# Evjua i Ringsaker

## Undersøkelse av mulig metallforurensning fra nedlagt søppelfylling og slamdeponi

Tittel  Evjua i Ringsaker. Undersökelse av mulig metallforurensning fra nedlagt søppelfylling og slamdeponi.	Løpenr. (for bestilling)  5839-2009	Dato  September 2009
Forfatter(e)  Jarl Eivind Løvik	Prosjektnr. Undernr.  O-28437	Sider Pris  17
	Fagområde  Miljøgifter ferskvann	Distribusjon  Åpen
	Geografisk område  Oppland	Trykket  CopyCat

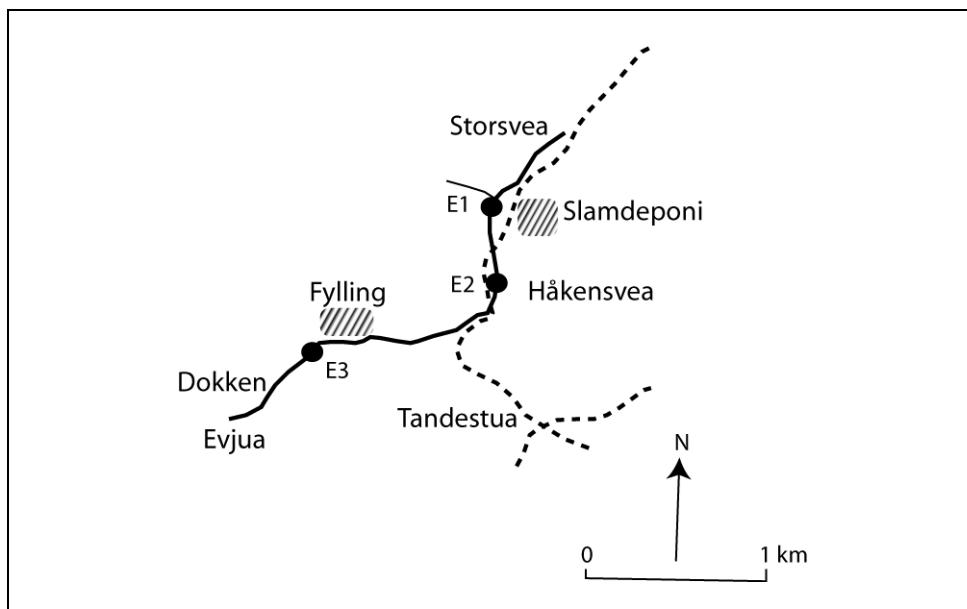
**Figur 1.** Oversikt over øvre deler av Evjua med prøvestasjonene. Skravur som viser plassering av slamdeponiet og søppelfyllinga er ikke ment å vise eksakt størrelse på disse.

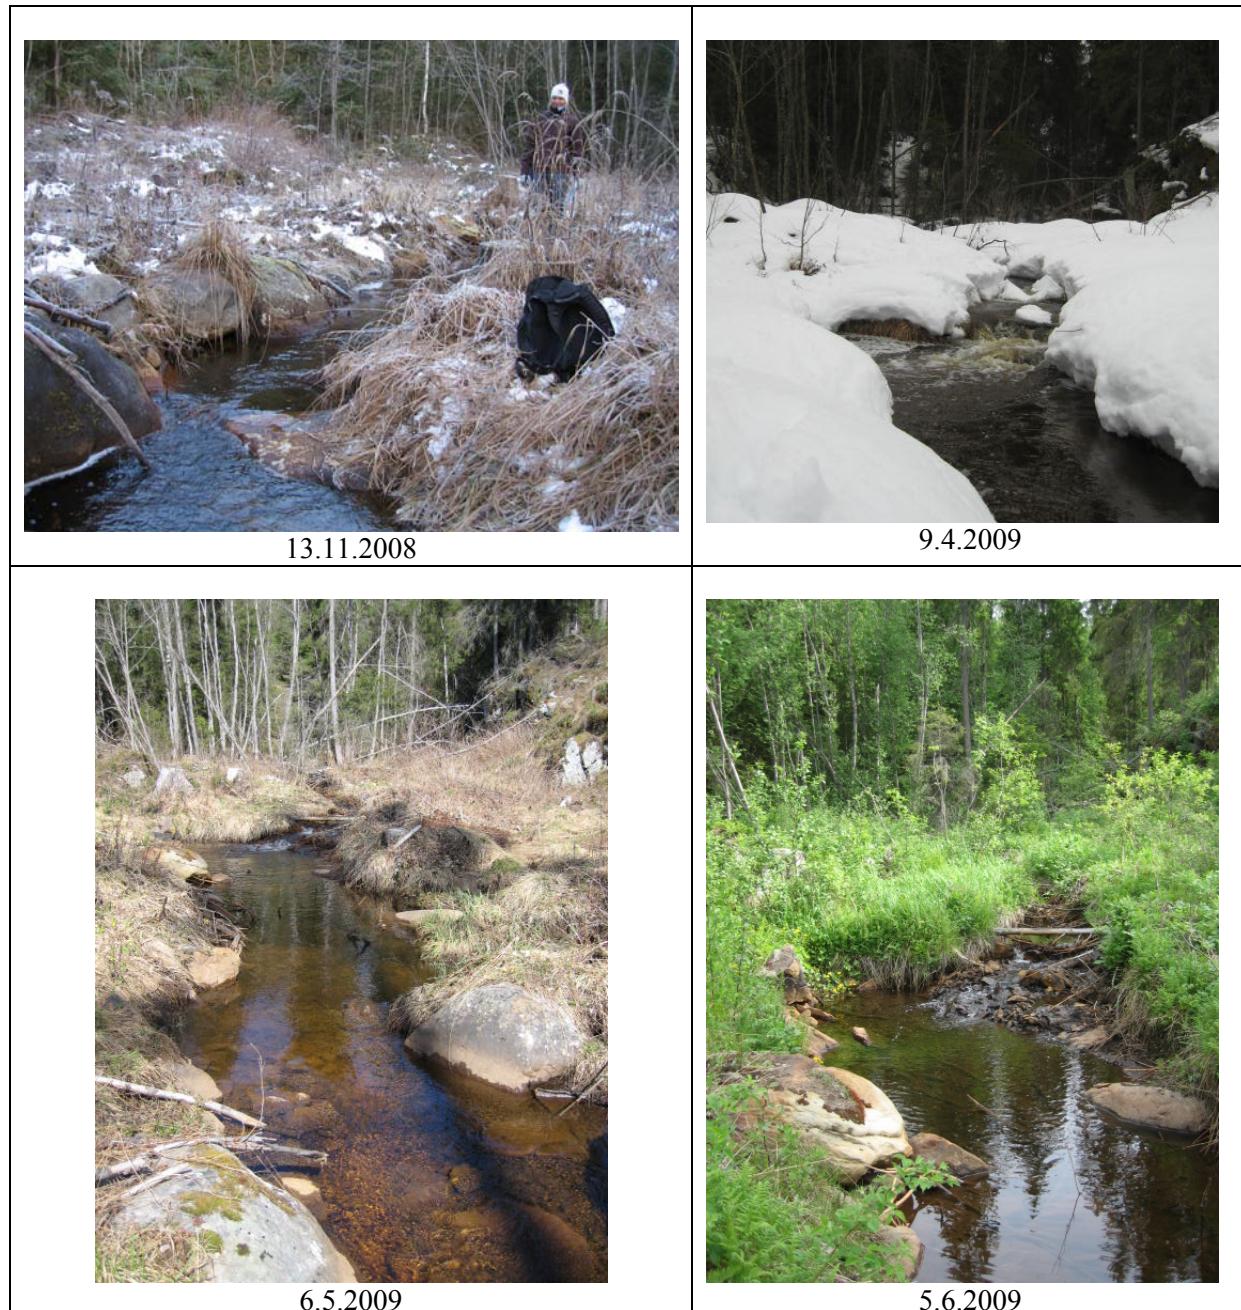
**Figur 2.** Bilder fra Evjua stasjon E3 (nedstrøms søppelfylling) de ulike prøvedatoene.

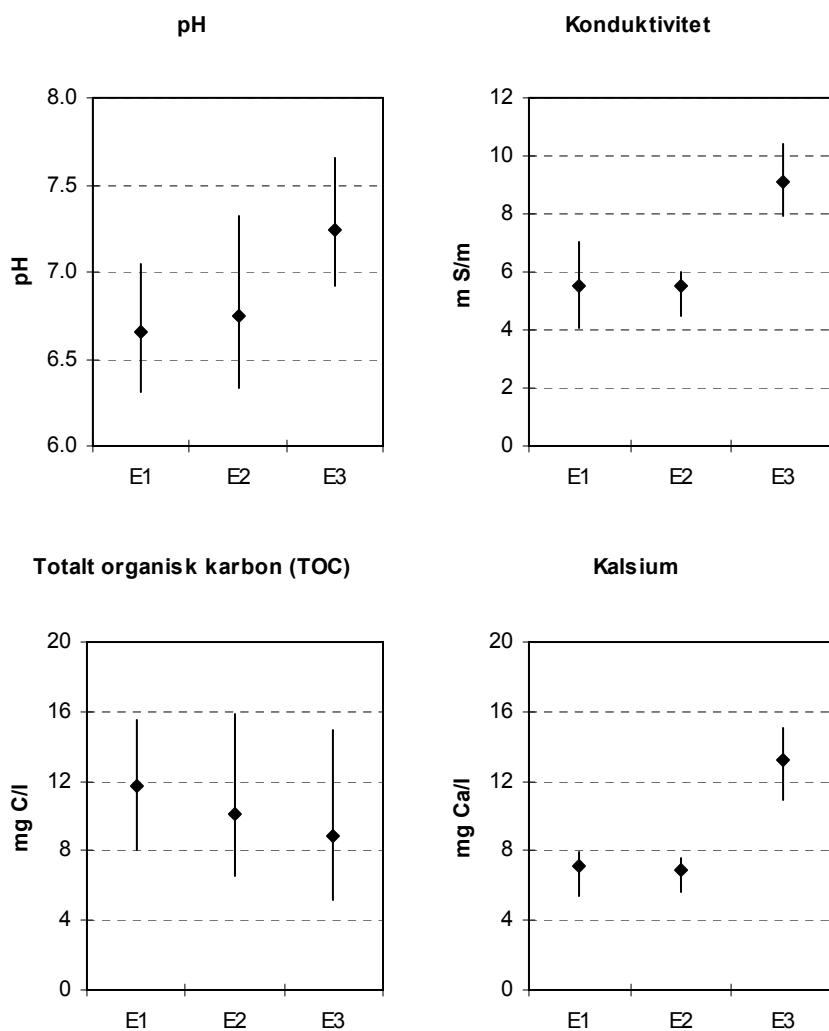
Det var ubetydelige forskjeller i generelle vannkjemiske forhold slik som surhetsgrad (pH), innhold av løste mineralsalter (konduktivitet), humuspåvirkning (TOC), kalsium-konsentrasjon og partikkelinneholt (turbiditet) mellom de to øverste stasjonene (E1 og E2, se Fig. 3 og primærdata i vedlegget). Det vil si at det ikke ble registrert noen endring i den generelle kjemiske vannkvaliteten på vegen forbi slamdeponiet. Ut fra middelverdiene fra 2008-2009 kan vannet i Evjua ovenfor søppelfyllinga karakteriseres som svakt surt (pH ca. 6,7-6,8), humusrikt (TOC ca. 10-12 mg C/l) og relativt rikt på løste mineralsalter (konduktivitet ca. 5,5 m S/m) og kalk (kalsium ca. 6,9-7,1 mg/l).

Sammenlignet med stasjon E2 ble det ved stasjonen nedstrøms søppelfyllinga (E3) registrert en økning i pH fra 6,8 til 7,2, en økning i konduktivitet fra 5,5 til 9,1 mS/m og en økning i kalsium-konsentrasjonen fra 6,9 til 13,2 mg/l. Disse endringene kan til en viss grad skyldes endringer i de geologiske forholdene nedover i vassdraget (se innledningen), men også påvirkning av mer basisk, mineralrikt og kalkrikt sigevann fra den nedlagte fyllinga.

**Figur 3.** pH, konduktivitet, totalt organisk karbon og kalsium ved de tre prøvestasjonene i Evjua. Figuren viser middelverdier og variasjonsbredder i 2008-2009.

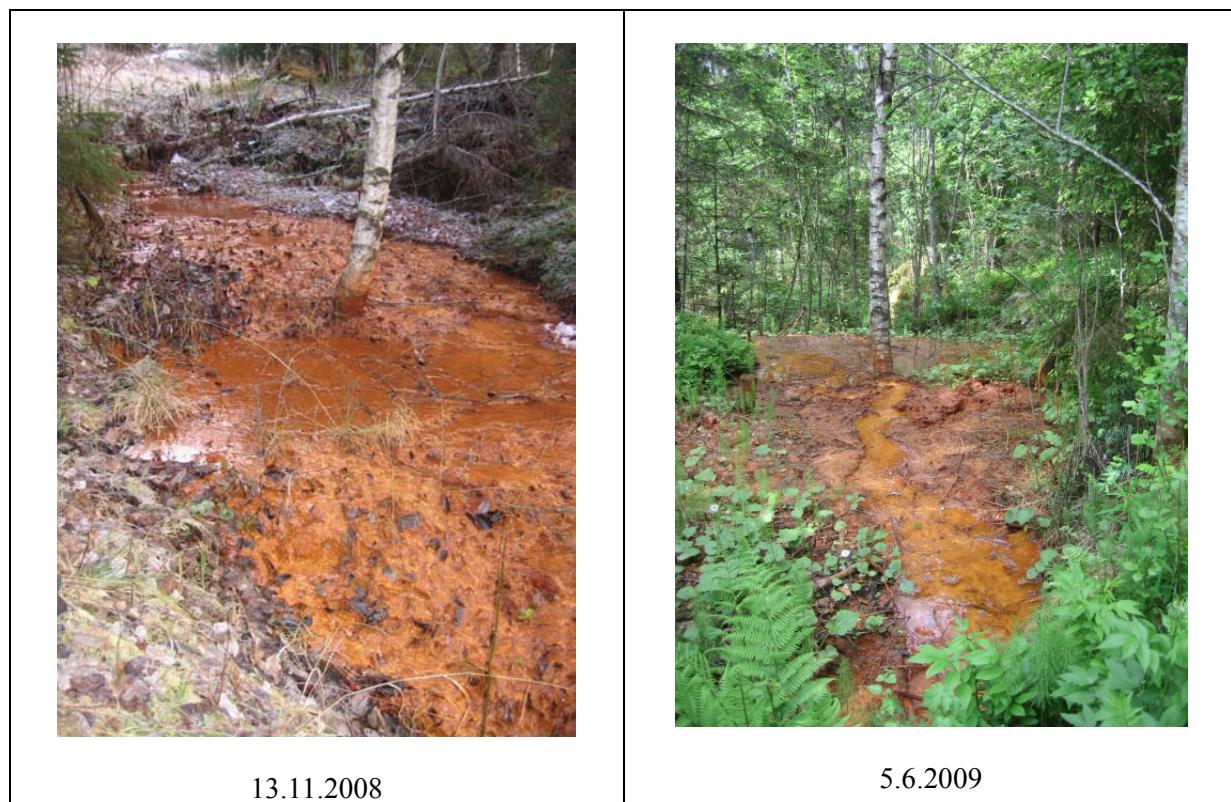
Ved foten av fyllinga ble det ved alle prøvetidspunktene observert markerte jernutfallinger i et sigevannsframspring som renner direkte til Evjua (se Fig. 4). Jernutfallingene ble betydelig mindre påfallende nedover i selve Evjua, men var synlige også ved stasjon E3. I søppelfyllinger er det vanlig at oksygenfattige, reduserende forhold inntrer. Jern opptrer da på toverdig, oftest løselig form i grunnvannet. Når dette kommer fram i dagen, tilføres vannet oksygen, det toverdige jernionet oksideres til treverdig og felles ut som tungt løselig jernhydroksid ( $\text{Fe(OH)}_3$ ). Denne oksidasjonen foregår ofte ved medvirkning av såkalte jernbakterier, som utnytter den frigjorte energien i sine livsprosesser. Også i mer naturlige vannansamlinger der jernholdig vann siger ut, er det vanlig å se kolonier av jernbakterier som rustfargede ansamlinger, såkalt jernoker (se f.eks. Troedsson og Nykvist 1973).

**Figur 4.** Jernutfallinger i grunnvannssig fra søppelfyllinga i Tandeskogen.

Undersøkelsen tyder på at slamdeponiet ikke forurensner Evjua med tungmetaller, og at forurensningen fra søppelfyllinga er liten til moderat. Vurderingene er basert på relativt få prøver, og vi kan derfor ikke utelukke at det kan skje utelekking og transport av noe større mengder metaller f.eks. i forbindelse med mer ekstreme vær- og avrenningsforhold. Vi vil også nevne at markerte jernutfellinger lokalt vil kunne skade fisk og bunndyr samt at det virker uestetisk.

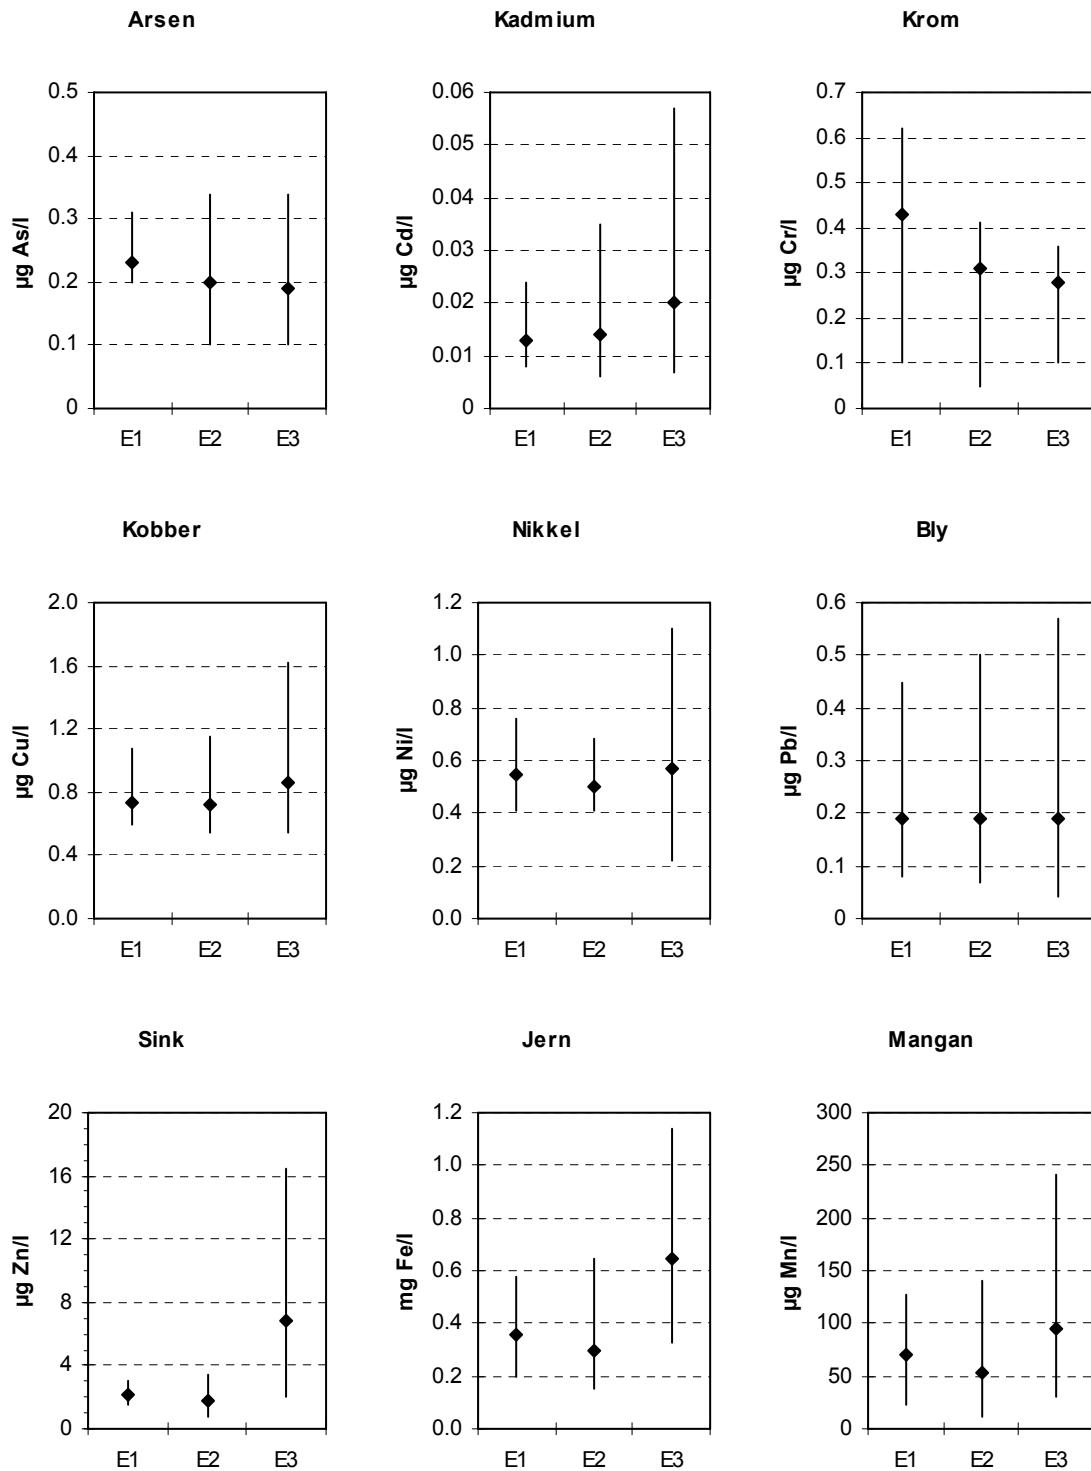
Det ble ikke registrert økninger i konsentrasjoner av metaller eller halvmetallet arsen fra stasjon E1 til stasjon E2 (se Fig. 5). Det foreligger derfor ikke indikasjoner på at slamdeponiet (mellan stasjonene E1 og E2) påvirker Evjuas vannkvalitet i negativ retning.

Vurdert ut fra middelverdiene ble det ved stasjon E3 påvist en markert økning (3,7 ganger) i konsentrasjonen av sink og moderate økninger i konsentrasjonene av jern (2,1 ganger) og mangan (1,7 ganger) sammenlignet med stasjon E2 (Fig. 5). For de øvrige metallene og arsen var det små økninger (1,1-1,4 ganger) eller ingen endring av betydning i konsentrasjonene. Kvikksølv er ikke framstilt i Figur 5 siden det ved de fleste målingene ikke ble påvist konsentrasjoner over deteksjonsgrensa på 1,0 ng/l. Maks-verdiene for kvikksølv varierte i intervallet 2,5-4,0 ng/l med høyeste verdi ved stasjon E1.

**Figur 5.** Forskjeller i konsentrasjoner av arsen og metaller mellom prøvestasjonene i Evjua. Figuren viser middelverdier og variasjonsbredder i 2008-2009.

Det er rimelig å anta at økningen i middelverdiene for jern, mangan og sink ved stasjon E3 i vesentlig grad skyldtes utlekking fra fyllinga.
