**Kartlegging av
bunnforholdene ved
planlagt bryggeanlegg i
Hundskilen, Søgne
kommune**

Tittel Kartlegging av bunnforholdene ved planlagt bryggeanlegg i Hundskilen, Søgne kommune	Løpenr. (for bestilling) 5861-2009	Dato 29.10.2009
Forfatter(e) Tone Kroglund	Prosjektnr. Undernr. O-29362	Sider Pris 16
	Fagområde Overvåking marint	Distribusjon Åpen
	Geografisk område Vest-Agder	Trykket NIVA

**Kartlegging av bunnforholdene ved planlagt
bryggeanlegg i Hundskilen, Søgne kommune**

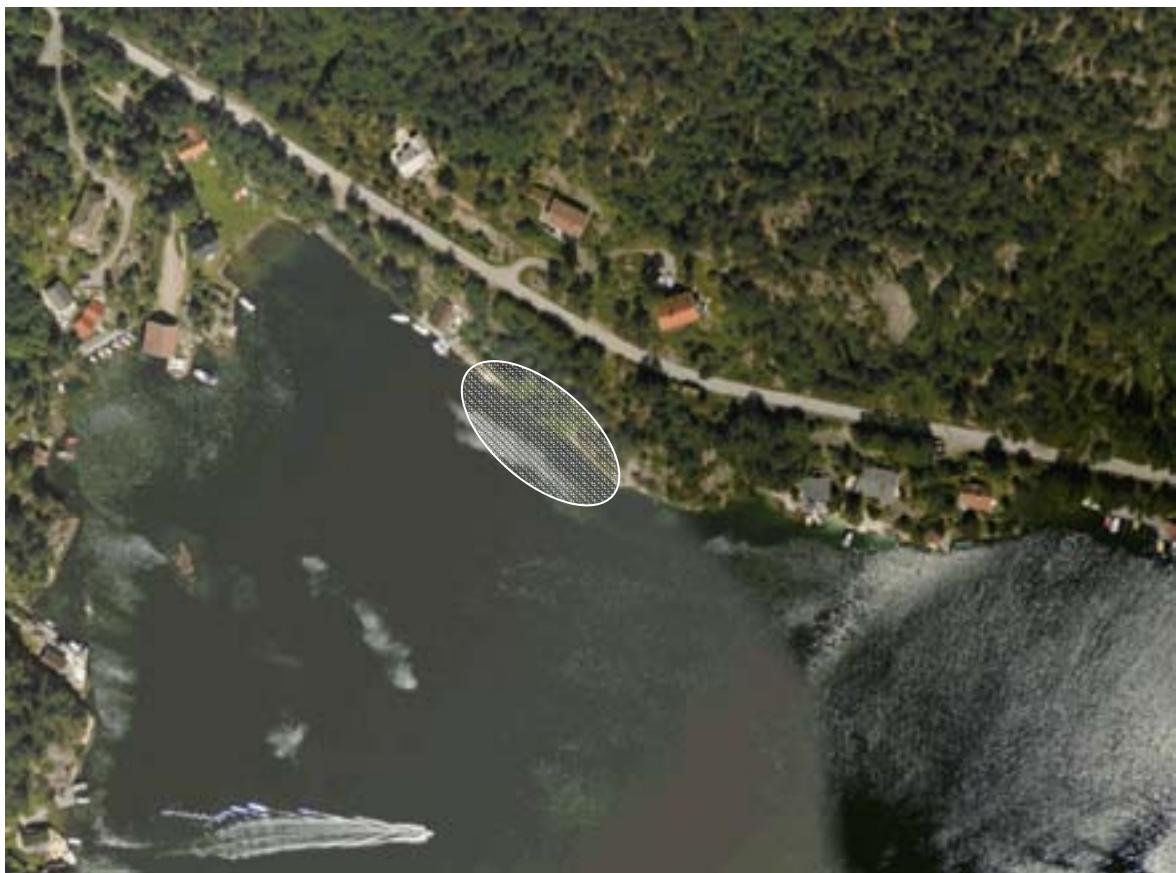
Figur 3. Flyfoto fra Hundskilen i Trysfjorden, Søgne kommune. www.norgebilder.no

Det planlagte bryggeanlegget er tenkt plassert i indre del og på nordsiden av kilen. Området har relativt bratt skrånende fjell ned til sjøen, men det går et naturlig skar fra veien på oversiden og ned hvor atkomsten er planlagt. Plassering av bryggeanlegget er angitt i figurene med skravert felt.

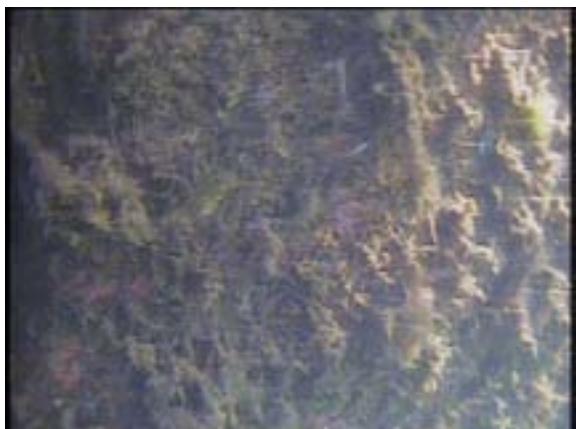
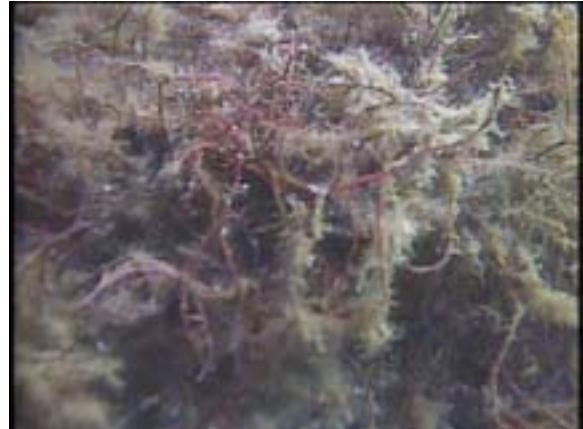
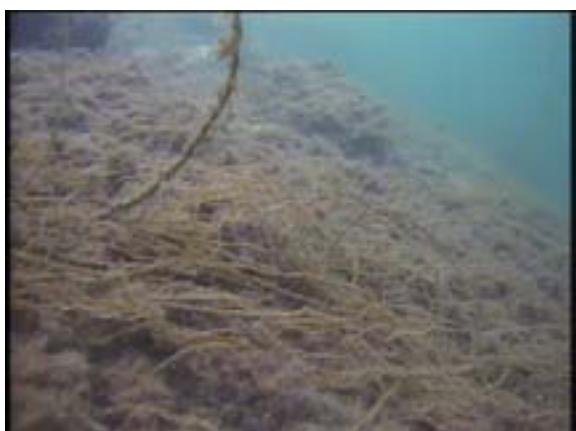
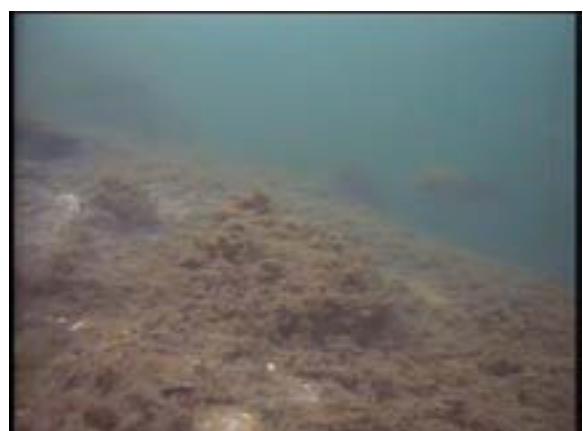
Bilder fra stasjon 1 og 2, under planlagt bryggeanlegg. Ca. 0-3 meters dyp.

Ved det planlagte bryggelanlegget (stasjon 1 og 2) var det bratt skrånende fjell i strandsonen. Det vokste smale, men tette tangbelter av blæretang (*Fucus vesiculosus*) og grisetang (*Ascophyllum nodosum*) på fjell og stein i strandsonen. Under det fulgte et tett teppe med små rødalger og brunalger på fjellet. Det var stort sett en blanding av små trådformete arter som rekeklo, dokker og brunsli (*Ceramium*, *Polysiphonia* og *Ectocarpus*-arter), og litt grovere grenete arter.

Fjellbunnen gikk over til flatere sand og mudderbunn fra noen meters dyp. Sandbunnen var dekket av store mengder algerester og sedimentert materiale. Mye av algedekket var trolig sommerens vekst som nå brytes ned. Det ble funnet ett enkelteksemplar av ålegras, men dette området vil ikke være et naturlig sted for en større ålegraseng pga at bunnen skråner raskt ned til dybder som blir for dype for ålegras.

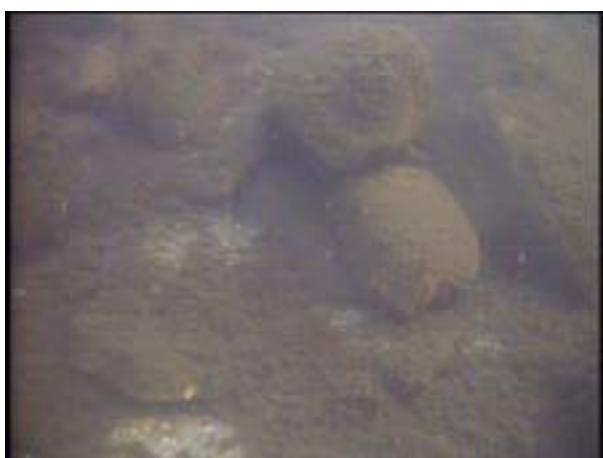
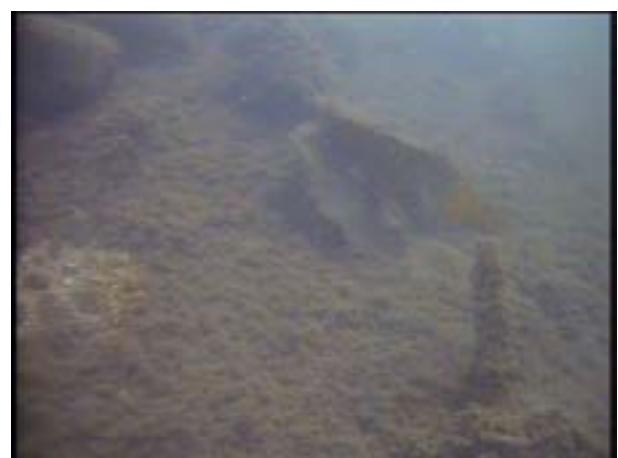
Bilder fra stasjon 3, øst for planlagt bryggeanlegg. Ett tareblad kan sees på bildet til høyre. Bådestein, fjell og tare var overgrodd av et "lurvete" belegg av diverse trådformete alger. Ca. 6 meters dyp

Også i området rett vest for de planlagte bryggene (stasjon 3) var det tilsvarende med fjell i strandsonen som gikk over i sand og mudderbunn på noen meters dyp. Det syntes å være like bunnforhold langs de undersøkte delene av kilens nordside.

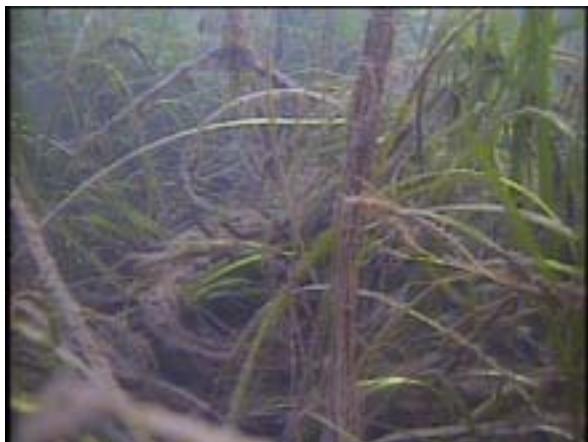
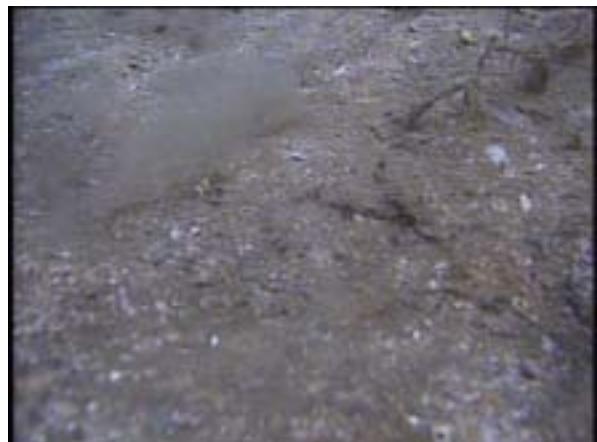
Bilder fra stasjon 4, nord på Åløya.

I bukta nord for Åløya (stasjon 4) vokste tett ålegraseng. En del av ålegraset hadde mye påvekst.

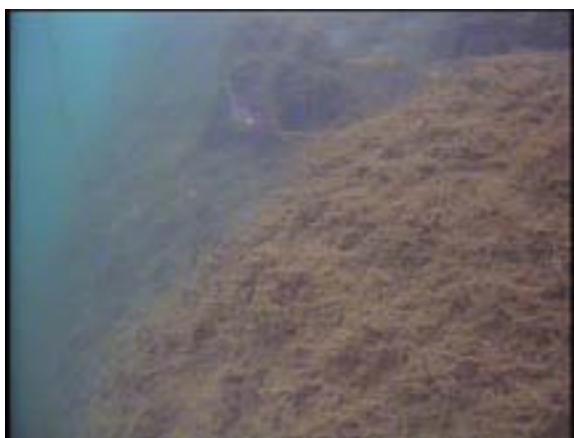
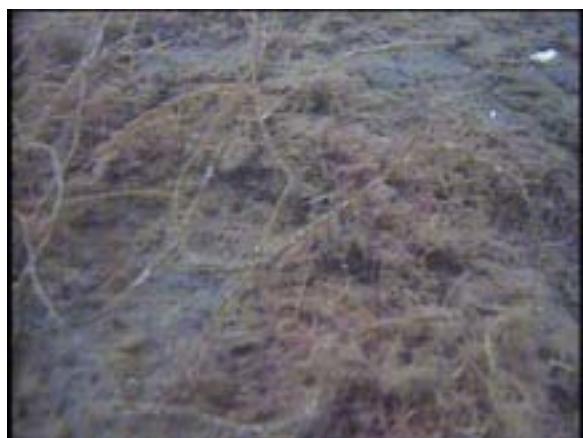
Bilder fra stasjon 5 og 6, gruntområde i innløpet til Hundskilen. Store mengder martaum (*Chorda filum*) ligger på bunnen sammen med andre algerester fra sommerens vekst.

Langs sørssiden av Hundskilen var det dels fjell og dels sand/mudderbunn. Lange tråder av martaum (*Chorda filum*) lå på bunnen og var under nedbrytning etter sommerens vekst.

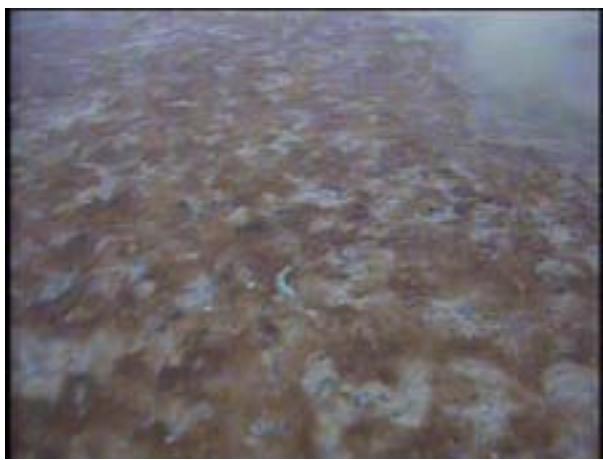
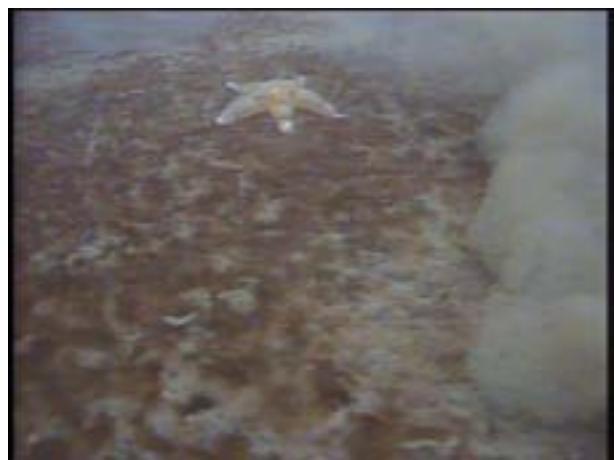
Bilder fra stasjon 8, Hundskilens dypområde. Myk bløtbunn med sjøstjerne og børstemark av typen *Ophiodromus flexuosus*. 13-14 m dyp.

I Hundskilens midtre deler var det mudderbunn med litt brunt topplag. Det ble også observert noen få eksemplarer av mangebørsteormer (*Ophiodromus flexuosus*), som blant annet trives på forurensede og oksygenfattige lokaliteter.

Bunnprøvene viste at bunnområdene i Hundskilen hadde myk mudderbunn med lukt av hydrogensulfid, H₂S, men sedimentene var ikke svarte. Også på grunnere vann hadde sedimentene svak lukt av H₂S (**Tabell 1**). Resultatene tyder på at det til tider er større nedbrytning enn det tilgangen på oksygen tillater i indre del av kilen.
