Avrenning fra snødeponiet ved Åsland

Overvåkning av forurensninger tilført renseanlegg, bekker og drikkevanns-brønner i 2009

Tittel Avrenning fra snødeponiet ved Åsland. Overvåkning av forurensninger tilført renseanlegg, bekker og drikkevannsbrønner i 2009.	Løpenr. (for bestilling) 5896-2009	Dato 18.12.2009
	Prosjektnr. Undernr. 29172	Sider Pris 37
Forfatter(e) Torleif Bækken og Eirin Pettersen	Fagområde Vannressurs- forvaltning	Distribusjon Fri
	Geografisk område Oslo	Trykket NIVA

Oppdragsgiver(e) Samferdselsetaten, Oslo kommune	Oppdragsreferanse Tom Ausen
---	--------------------------------

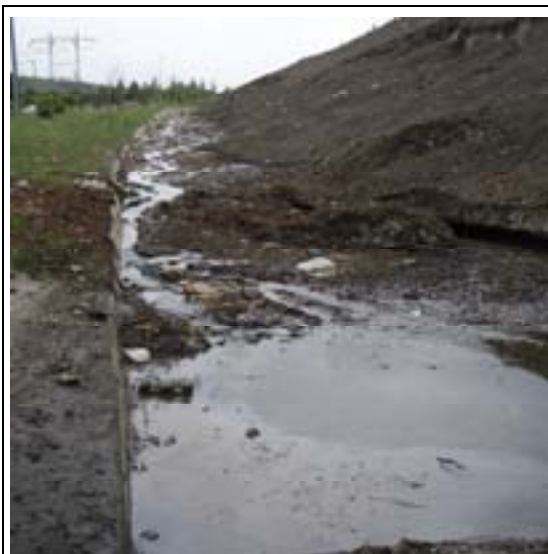
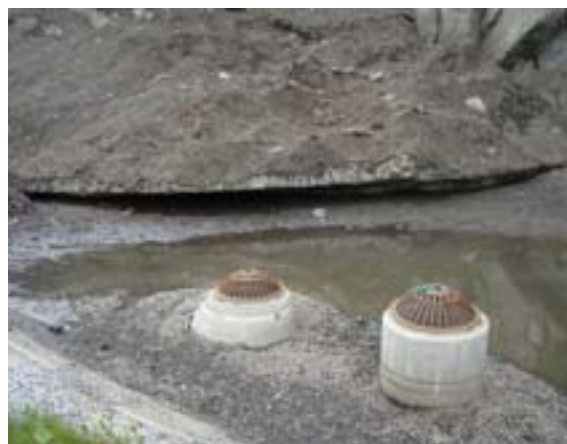
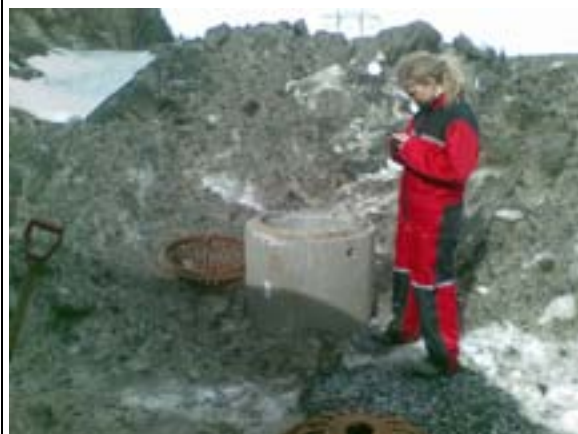
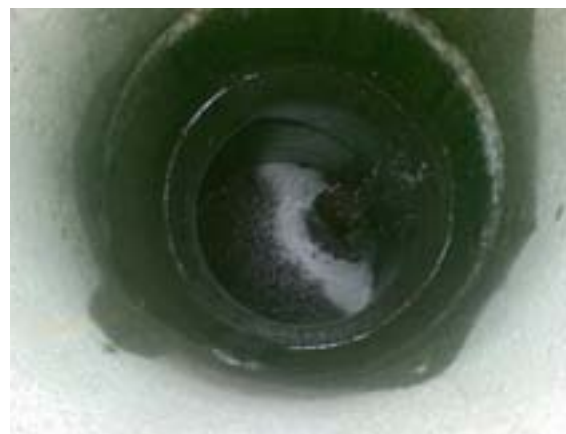
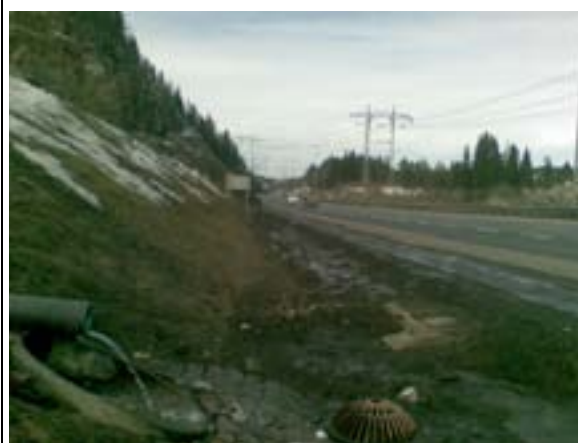
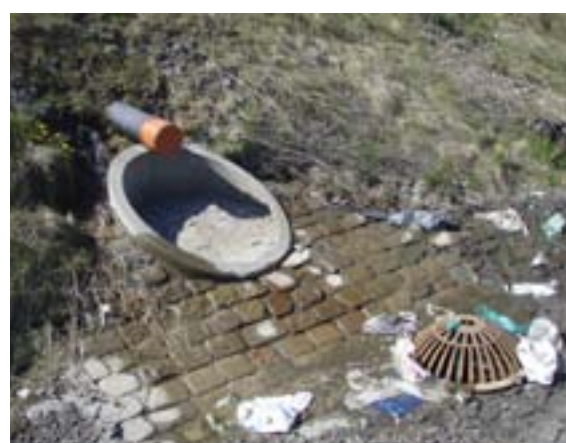
Avrenning fra snødeponiet

Kummer i renseanlegget

Prøver fra kum lengst nord

Kum nord med overløpsrør og innlekking

Overløpsrør i vegkanten

Overløpsrør avstengt, vegkum med rist

Figur 2. Snødeponiet med renseanlegg ved Åsland. Vegkum med rist nederst til høyre. Vegavrenningen ble ikke målt i denne kummen, men i de neste kummene lengre vekk fra deponiet.

I 2006/2007 ble det bygd opp et renseanlegg i nedkant av snødeponiet. Foreliggende undersøkelse skulle i utgangspunktet omfatte prøver fra selve renseanlegget, nedstrøms renseanlegget (=Bekk2), samt noen prøver ved inntaket av kummer som får avrenning fra veg. Renseanlegget for snødeponiet syntes imidlertid ikke å fungere etter planen. Med unntak av første befaring i april 2009, valgte vi derfor å ta prøver fra den kummen i sensesystemet som hele tiden syntes å få tilført vann (kum lengst nord). Det var stor bevegelse i vannet i denne kummen. Under første befaring med prøvetaking, hadde denne kummen vann på høyde med utløpsrøret i kummen. På dette tidspunktet var det en betydelig innlekking av vann i skjøtene mellom kumringene (**Figur 2**). Utløpsrøret/overløpet munner ut i et rør i veiskråningen. Dette røret ble etter hvert lukket. Vannstanden i kummen økte da betydelig. Vann fra kummen syntes nå og infiltrerte grunnen, og det kunne observeres avrenning i grunnen omkring det avstengte røret. Vannprøven ble tatt fra utløpsrøret ved første befaring. De andre gangene ble vannprøven tatt i selve kummen.

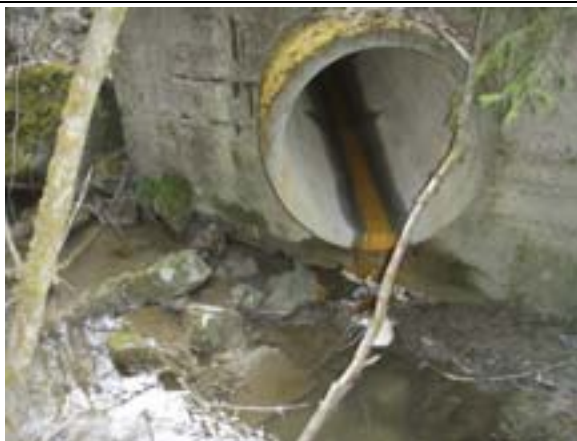
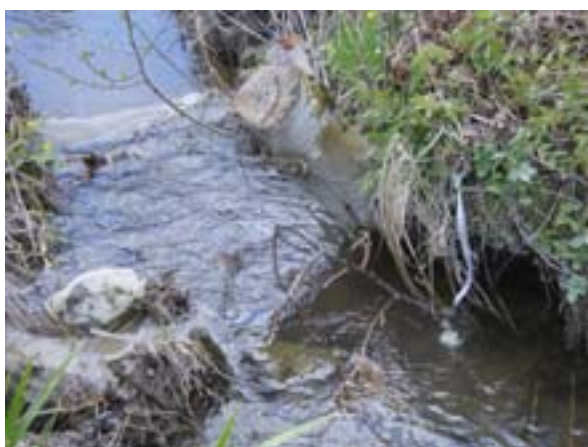
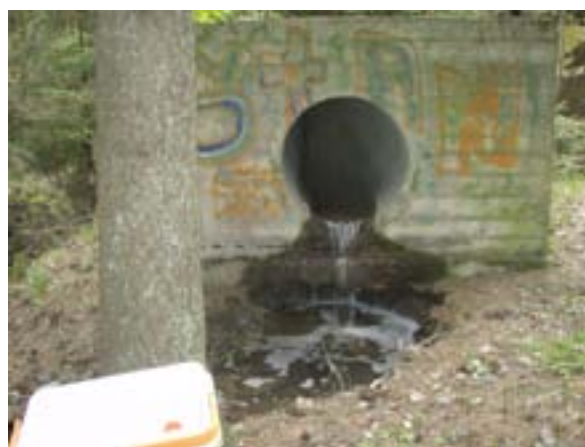
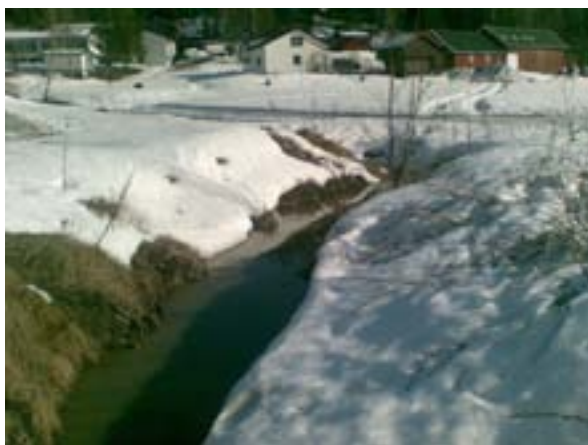
Rør under vegen fra område ved snødeponiet

Oppkomme fra høyre renner inn i bekken

Stasjon Bekk 1

Stasjon Bekk 2

Stasjon Bekk 3, hus med brønner i bakgrunnen

Figur 3. Prøvestasjoner i bekkene. Ved rør og oppkomme er det bare målt konduktivitet manuelt i felten.

Prøvestasjon Bekk 1 er beliggende i bekken som går langs veien på østsiden. Stasjonen ligger nedstrøms tilførselene fra rør og oppkomme (se over). I 2006 syntes det å være en betydelig avrenning fra snødeponiet via disse tilførselsveiene. Vannprøvene fra Bekk 1 var derfor en kontroll på om avrenningen fra deponiet under veien har blitt redusert eller stoppet, og et mål på hvor mye forurensninger som blir tilført bekken herfra.

Stasjon Bekk 2 er en liten bekk som kommer inn fra vest, og går i rør under vegen. Bekken mottar vann som går i rør langs veien fra snødeponiet og nordover. Denne bekken synes i stor grad å bestå av smeltevann fra snødeponiet. Prøvene herfra er tatt der vannet kommer ut i røret gjennom vegfyllingen på østsiden.

Stasjon Bekk 3 er lagt nedstrøms samløpet mellom vann fra Bekk 1 og Bekk 2. En tredje bekk kommer innpå fra øst på samme sted. Vannprøven fra Bekk 3 gir derfor et bilde av påvirkning fra alle tre bekkene samlet.
