# Årsrapport for miljøovervåking rundt AF Miljøbase Vats for 2009

Tittel Årsrapport for miljøovervåking rundt AF Miljøbase Vats for 2009	Løpenr. (for bestilling) 5928-2010	Dato 26.4.2010
Forfatter(e) Astri JS Kvassnes, Anders Hobæk, Torbjørn Johnsen, Mats Walday, Andrew K Sweetman, Hege Gundersen, Brage Rygg, Marijana Brkljacic og Gunhild Borgersen	Prosjektnr. Undernr. O-28440	Sider      Pris
	Fagområde 313	Distribusjon Fri
	Geografisk område Rogaland	Trykket NIVA

**Årsrapport for miljøovervåking rundt AF Miljøbase  
Vats for 2009**

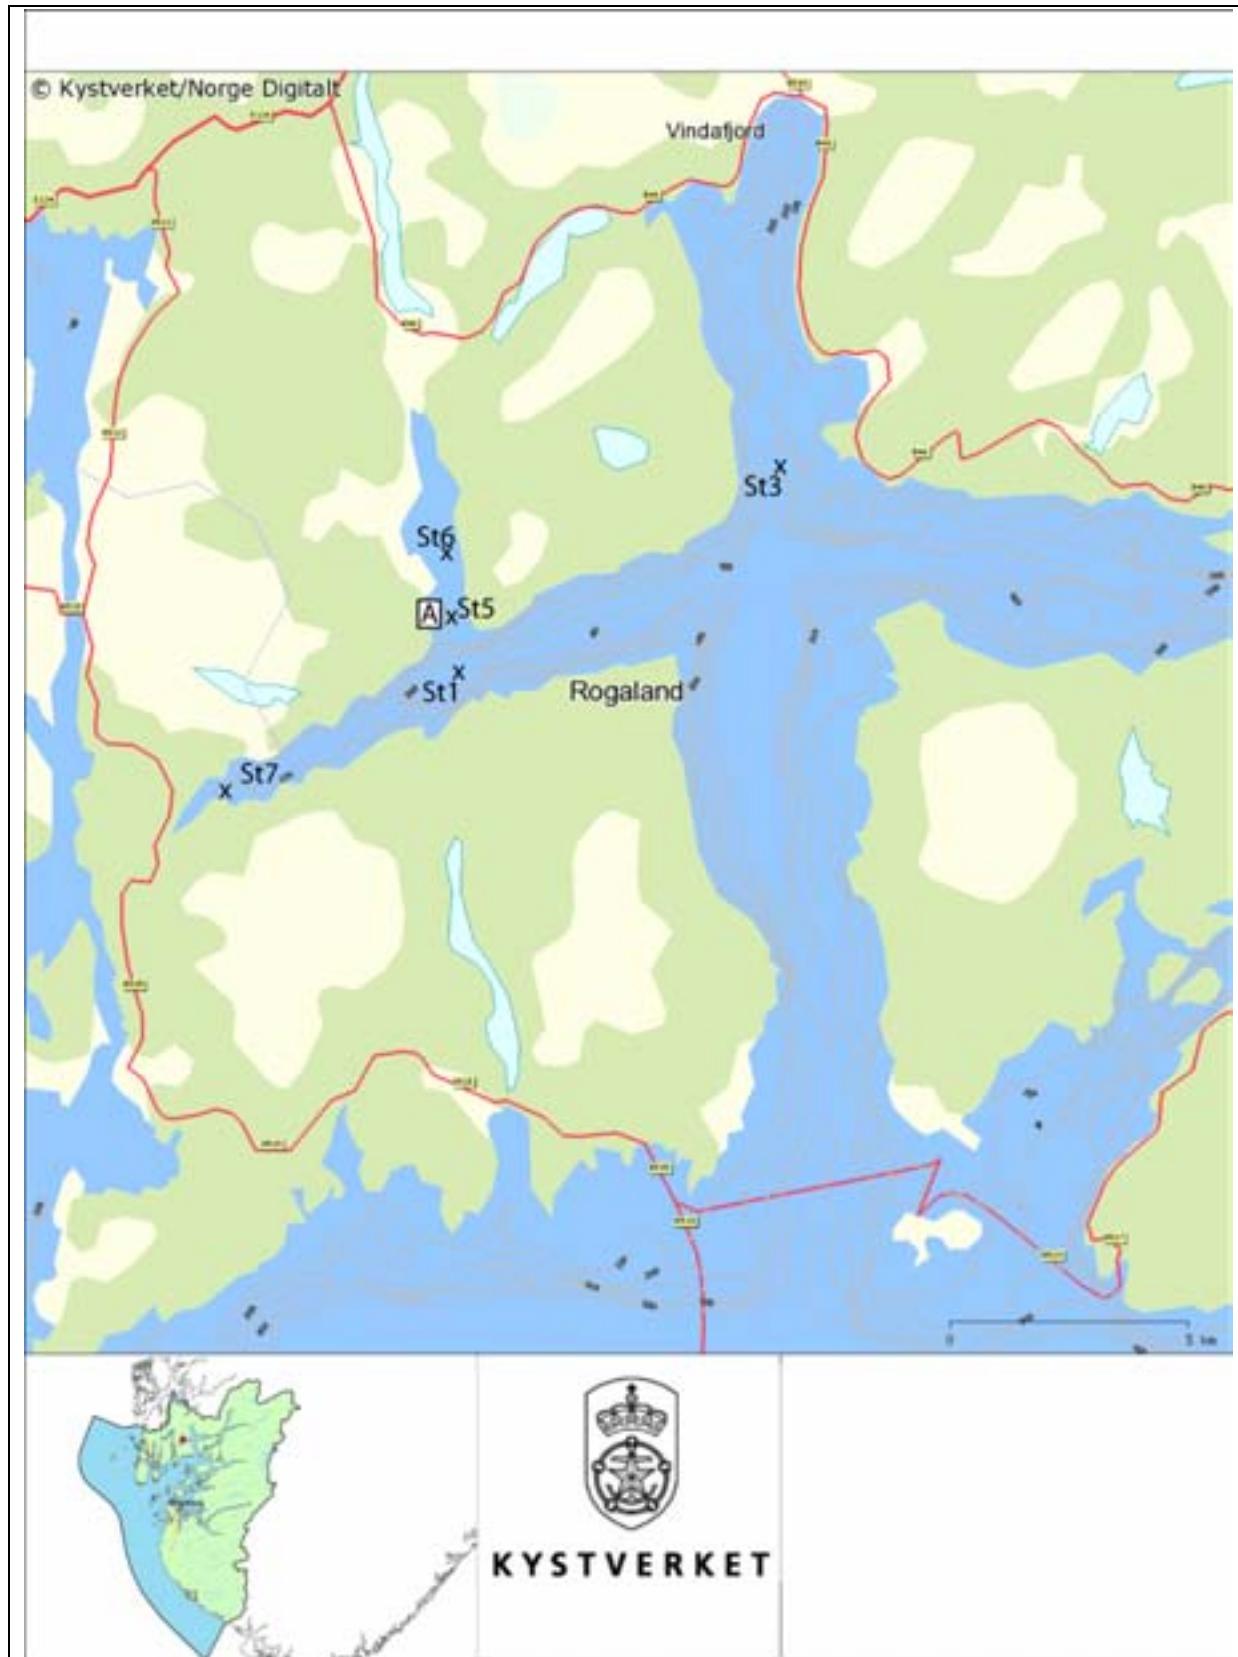
**Figur 1.** Prøvestasjoner der 3-4 kjerner er tatt opp fra sjøbunnen. "A" refererer til området vist i 1B, som inkluderer AF Miljøbase Vats. Den innsatte figuren viser stedet med en rød prikk.

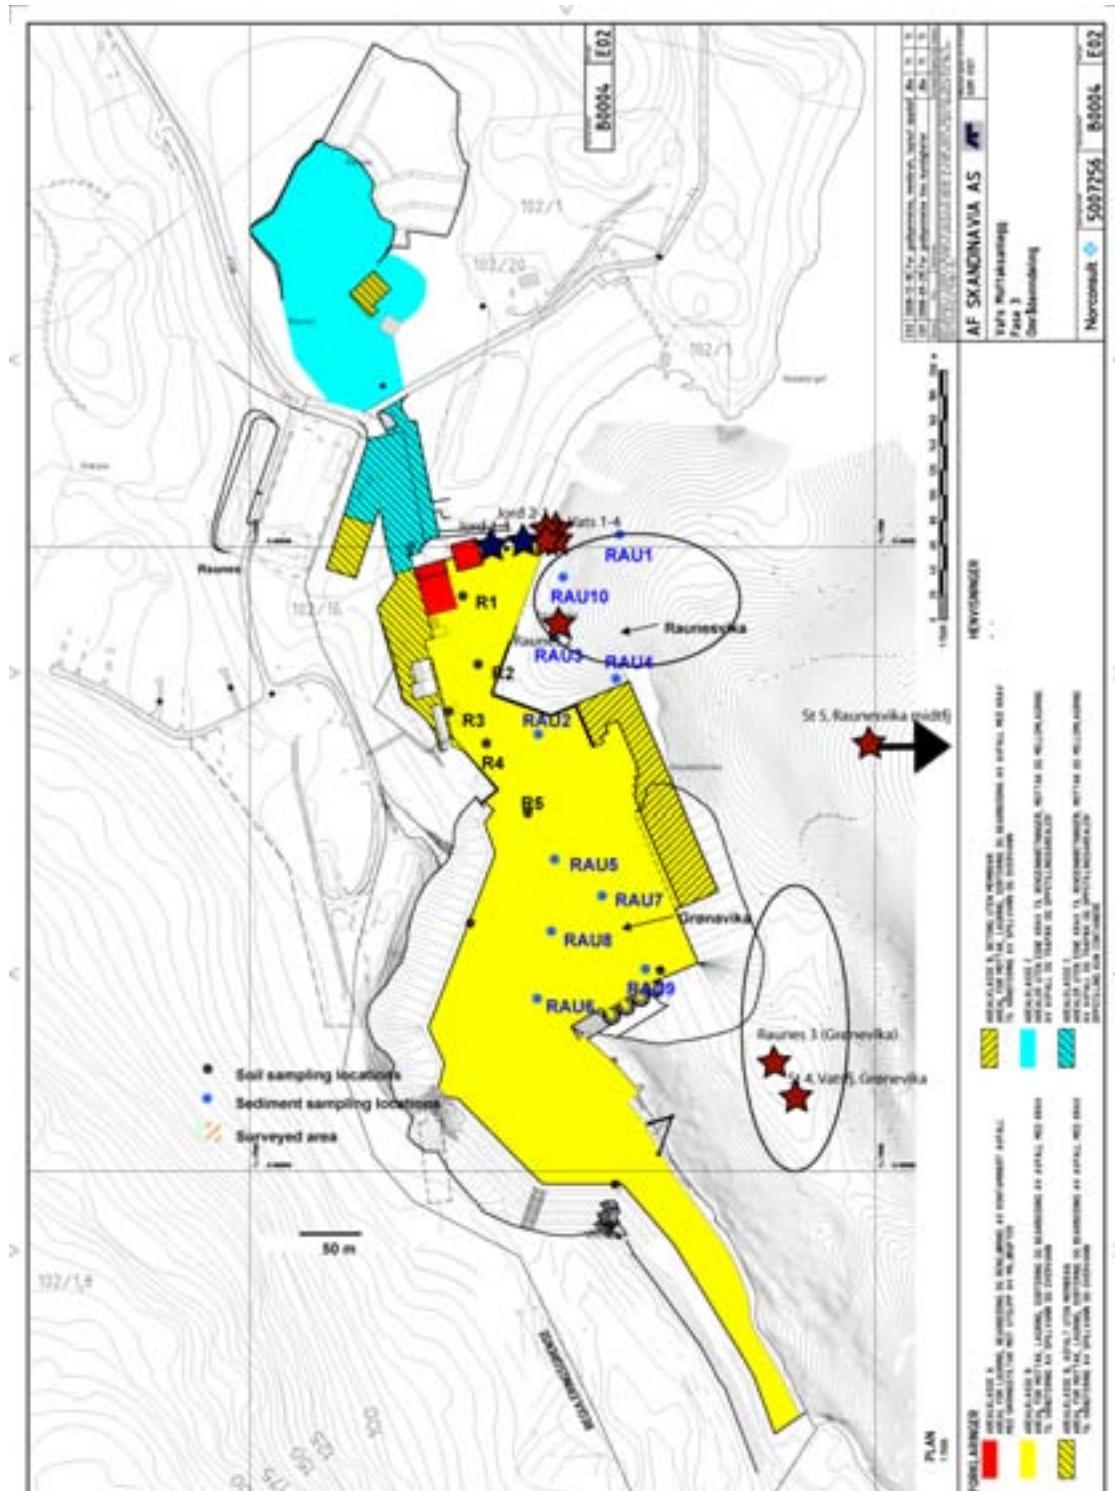
**Figur 2.** De nye kaiområdene til AF Miljøbase Vats ved Raunes er vist i gult. Stasjoner for prøvetaking i overvåkingen er vist. Blå skrift (RAU#) viser tidligere prøvetakingsplasser for sedimenter. Sort tekst (R#) viser tidligere prøvetakingsplasser for jord. Blå stjerner (Jord#) viser stasjoner for jordprøver, brune stjerner for sedimentprøver. Ellipsene viser områder der det ble planlagt å ta prøver i dette studiet, der det delvis viste seg at deler av områdene var dekket av nye steinblokker.

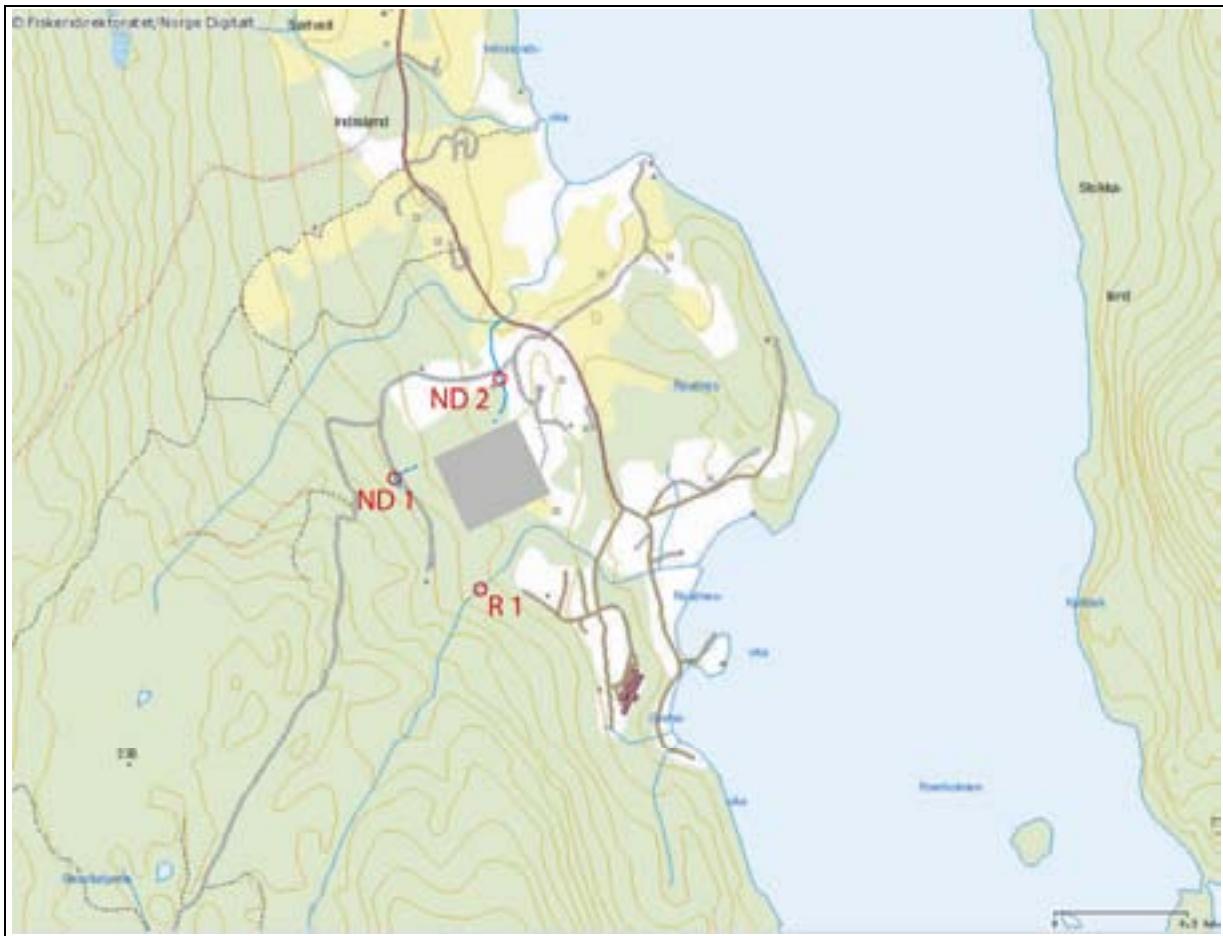
**Figur 3.** Oversiktskart over undersøkelsesområdet for prøvetaking i ferskvann. Kartet viser situasjonen før utbygging av mottaksanlegget. Opprinnelig var det to flombekker som munnet ut i Grønavika. Nederste del av Rauneselva mottar en sidebekk fra nord - denne er nå lagt i rør og drenerer areal for mellomlagring og oppstilling. Stasjonene som er indikert ligger utenfor mottaksområdet (flere stasjoner er vist på detaljkart i

**Figur 4 og Figur 5).** Området for nytt deponi er grovt indikert som en grå firkant. Bekken som drenerer dette arealet løper sammen med Raunesbekken som munner i Indralandsvika. Kart fra Fiskeridirektoratets karttjeneste (<http://kart.fiskeridir.no/adaptive/>).

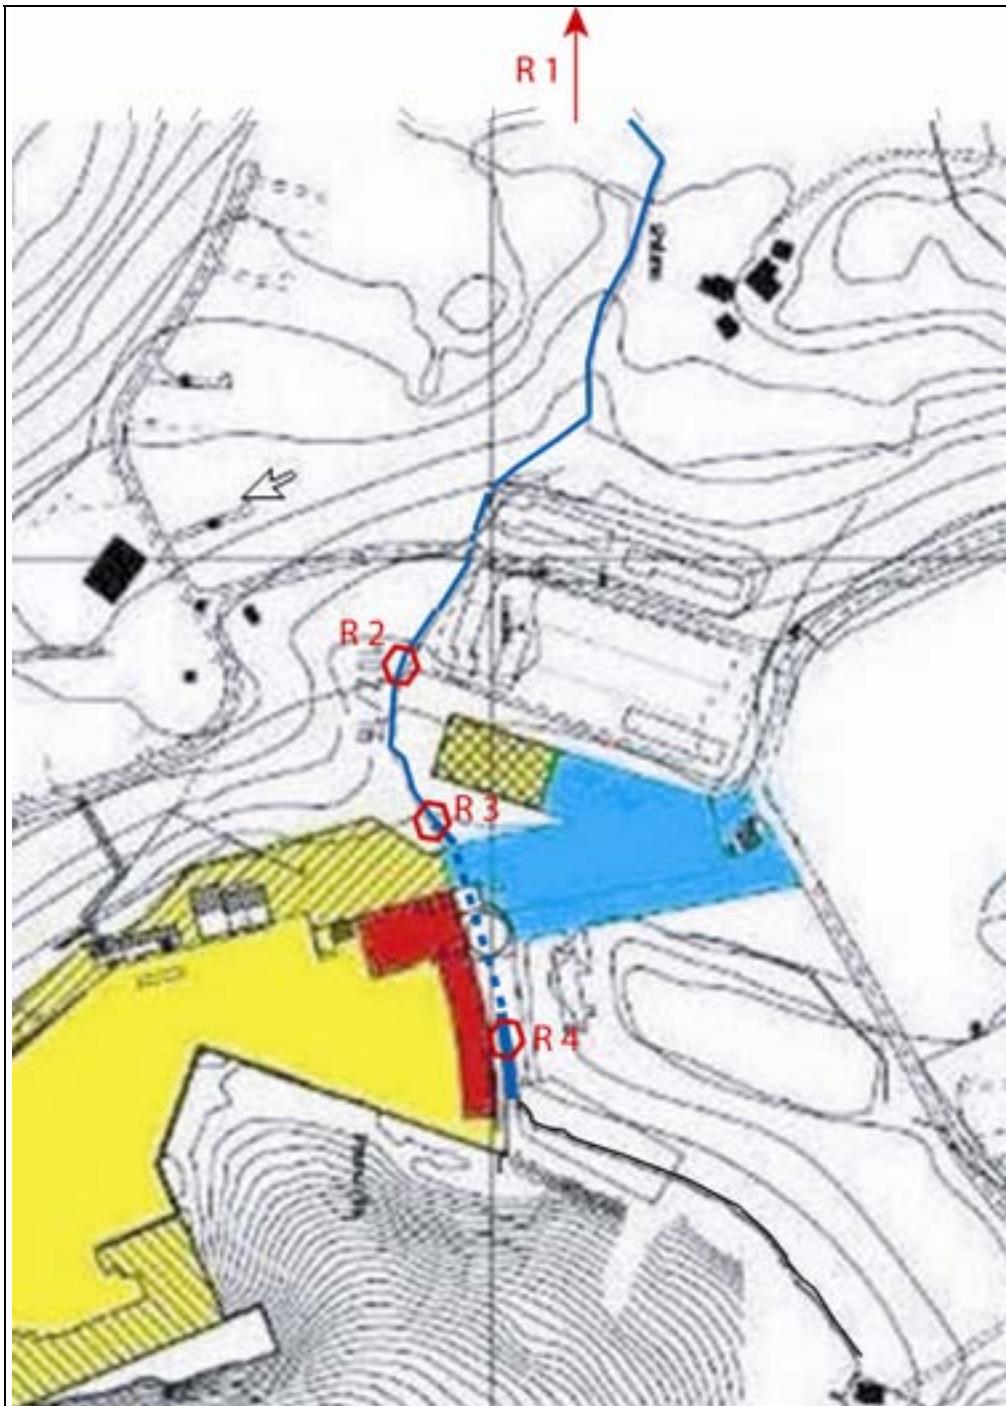
**Figur 4.** Stasjoner for prøvetaking i Rauneselva 2009. Stasjon R1 ligger utenfor mottaksområdet og er vist i **Figur 3**. Kartgrunnlaget er fra AF Miljøbase Vats, Områdeinndeling. De gule arealene er arealklasse B (asfalt med membran; skravert gul er asfalt uten membran), og røde arealer er arealklasse A (mest omfattende sikringstiltak mot avrenning av miljøgifter). Arealer fargeblått er arealklasse C (uten spesielle rensekrev for avrenning).

Det nye deponiet i nord var under utfylling ved første besøk i februar 2009. Det ble da tatt vannprøver i en bekk som drenerer området. For sammenligning ble det også tatt prøver i en bekk som renner inn i

området. Denne renner under veien som går opp til kommunens drikkevannsanlegg, like ved en ferist. Bekken er liten og ikke vist på økonomisk kart. Det ble også tatt prøver i mai og juli 2009, men bekken ovenfor var tørr i juli.

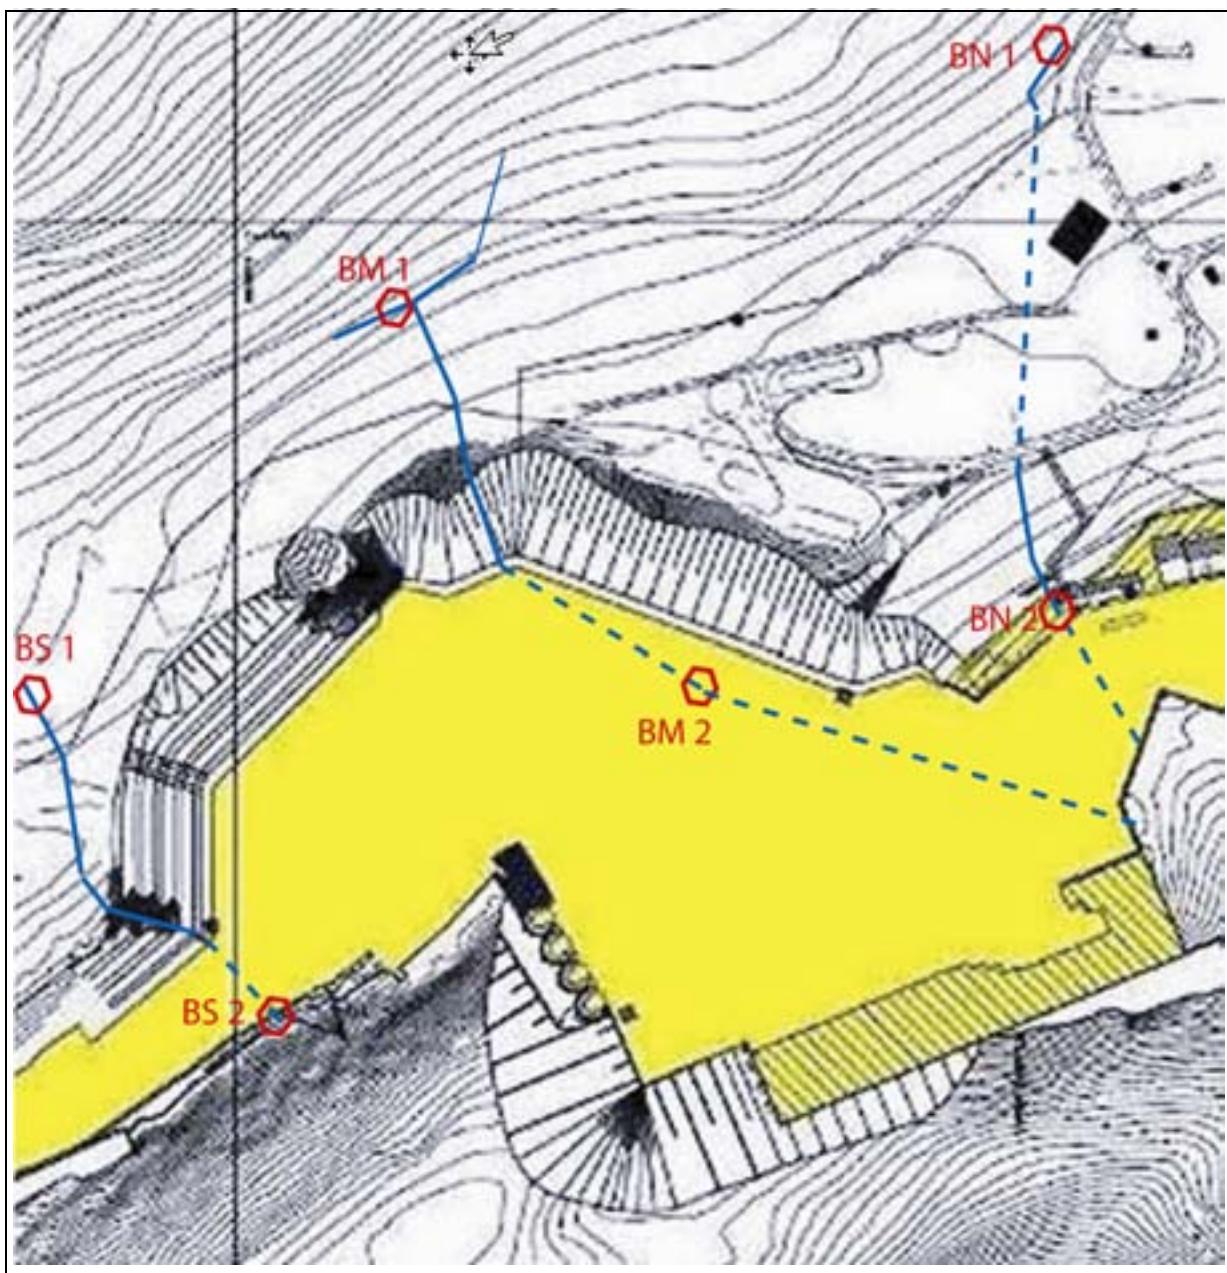
**Figur 5.** Stasjoner for prøvetaking i flombekker i mottaksområdet. Rørlagte deler er vist stiplet. Bekk i nord (BN) går trolig i grunnen mellom BN1 og BN2, og antatt sig er vist stiplet. Bekkeløp i de øvre delene av kartet er endret gjennom 2009, og er plassert på kartet etter skisser gjort i felt. Kaiområdet har Arealklasse B (se

**Figur 4).** Kartgrunnlaget er fra AF Miljøbase Vats, Områdeinndeling.

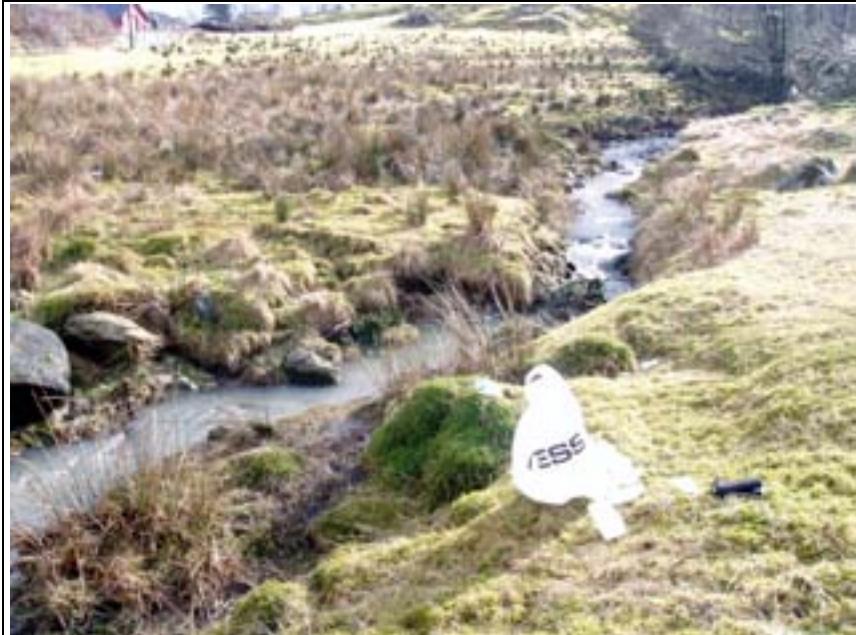
**Figur 8.** Bekken som drenerer nytt deponiområde 26.2.2009. Vannet var sterkt blakket av partikelavrenning.

Målingene fra februar 2009 viste tydelig at anleggsarbeidet medførte utelekking av en rekke metaller. Dette henger sammen med anlegg av vei som krysser elva, og transport av masser til deponiet i nord. Målinger i avrenningen fra dette deponiet støtter denne antagelsen. Både Rauneselva og flombekkene har vært påvirket av anleggsvirksomheten. Denne effekten forventes å avta etter at arealene nå er tildekket og tilsådd.

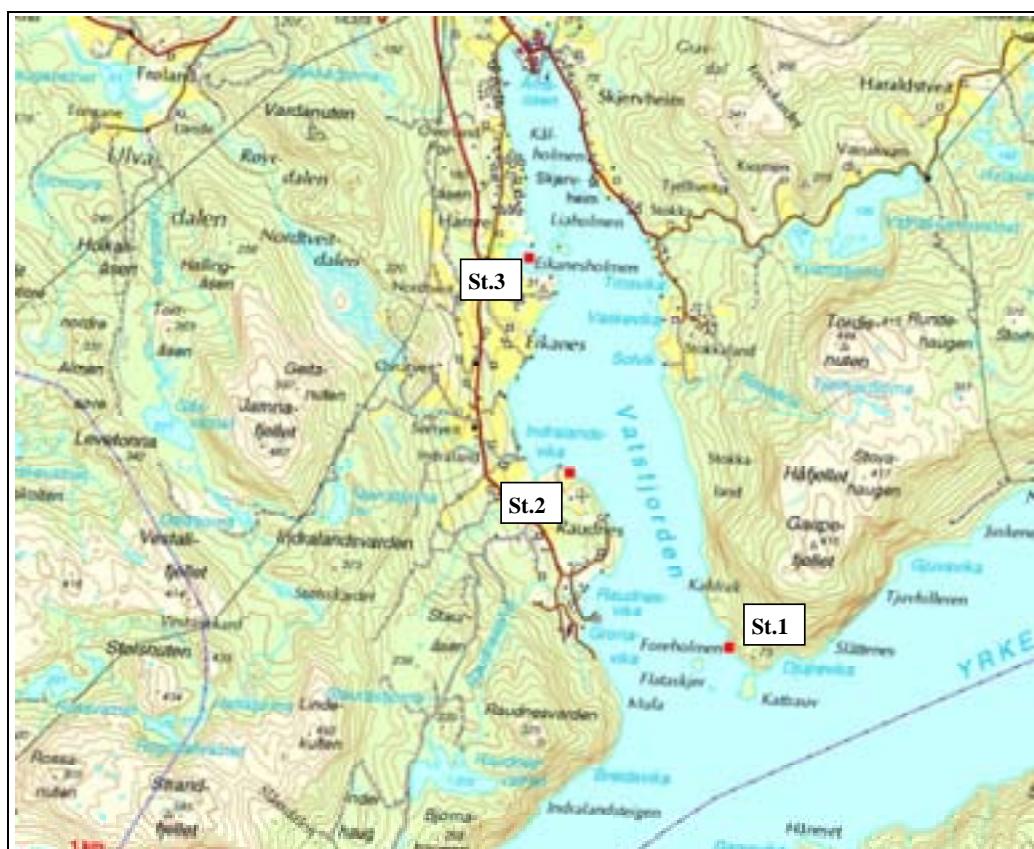
**Figur 10.** Kart over Vatsfjorden med blåskjellstasjonene (St.1, St.2 og St.3) markert med røde firkanter.

10. mars 2009 ble det tatt prøve av 60 (3 til 5 cm lange) blåskjell fra tre stasjoner i Vatsfjorden (se **Figur 10**). Bløtvevet ble tatt ut av skjellene til en blandprøve fra hver stasjon og frosset på glødede glass. Ved NIVAs akkrediterte laboratorium ble metaller (arsen (As), barium (Ba), bly (Pb), kadmium (Cd), kopper (Cu), krom (Cr), kvikksølv (Hg), molybden (Mo), sink (Zn), vanadium (V)) og organiske miljøgifter (PCB, PAH) analysert.

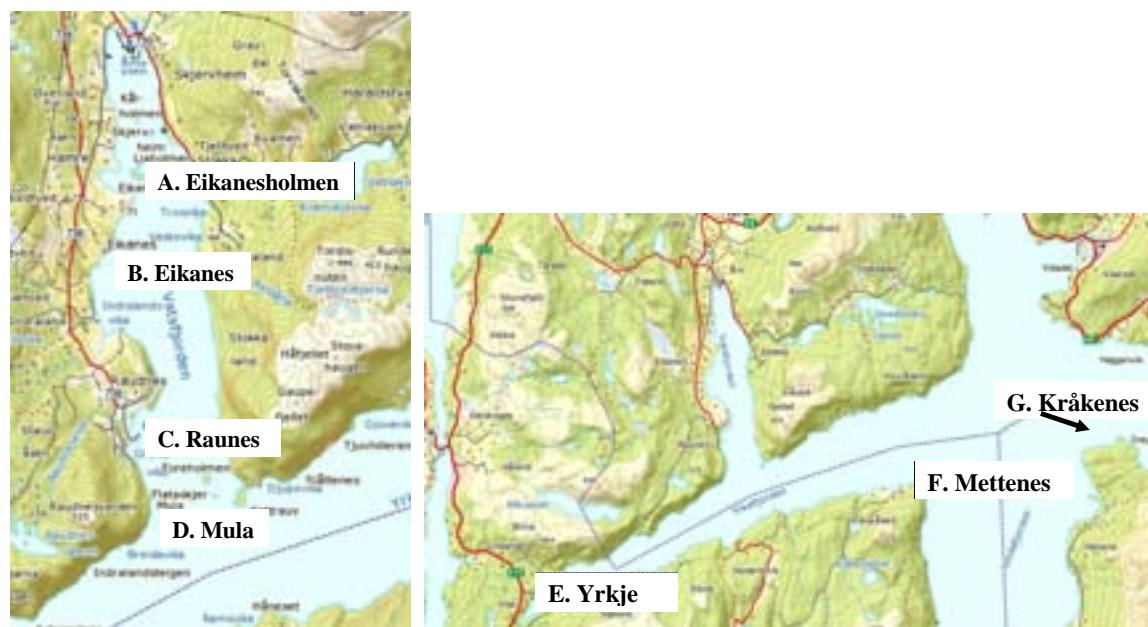
**Figur 11.** Kart over Vatsfjorden og tilstøtende fjorder med markering av områder for fiske.

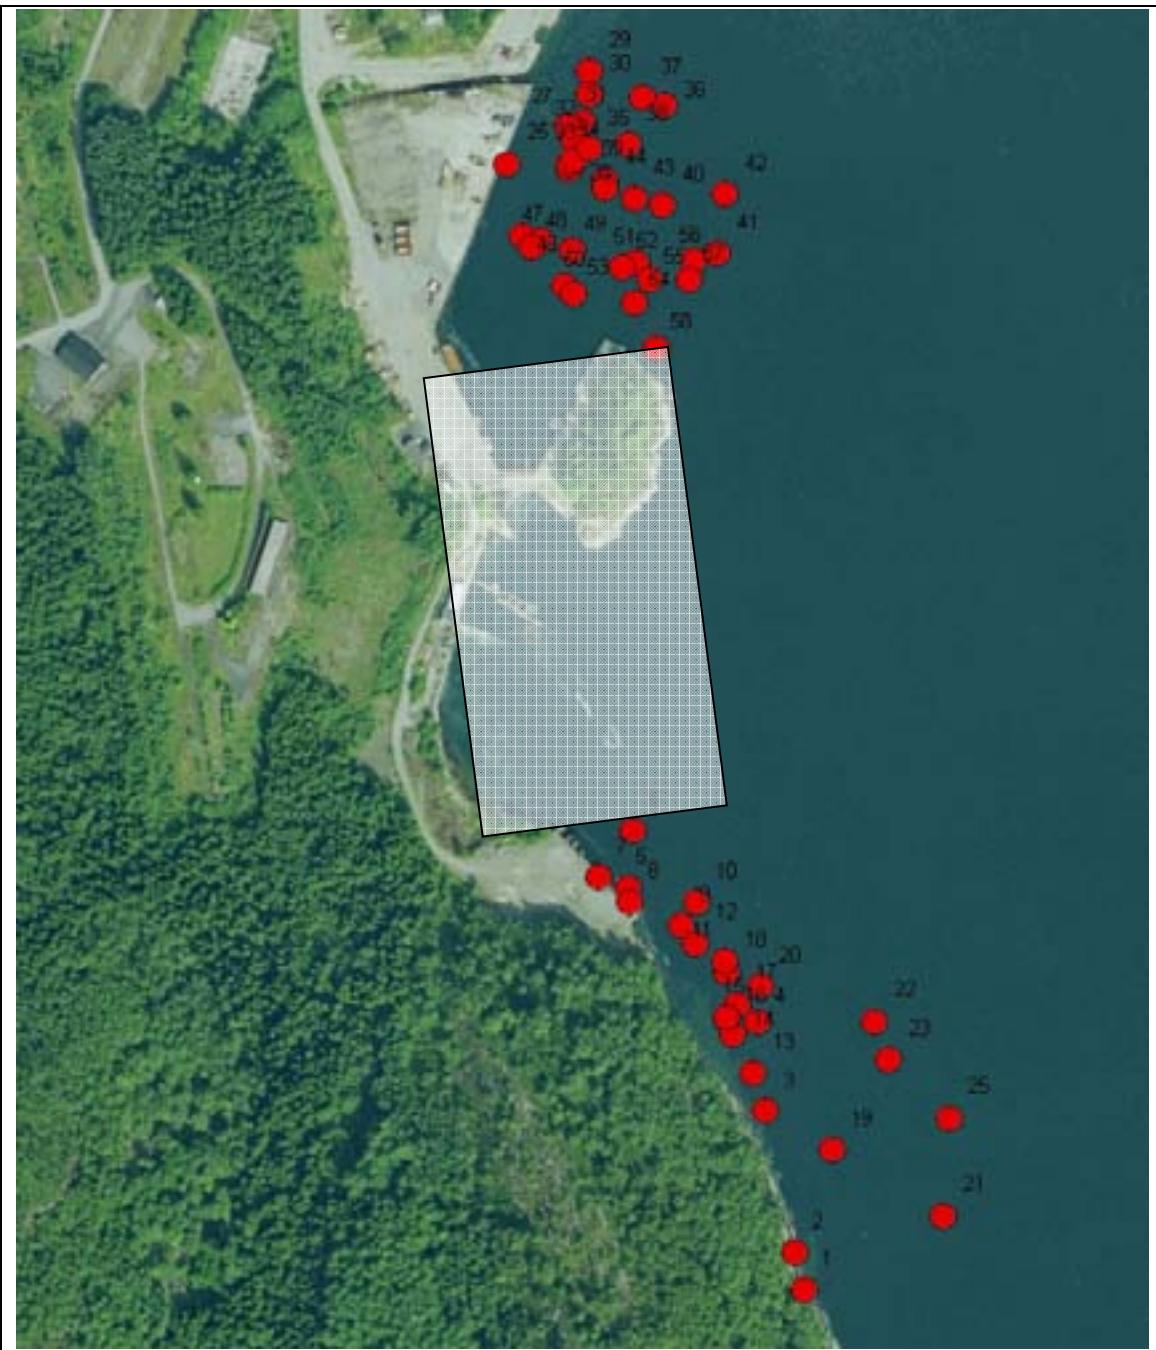
**Figur 12.** Loggført søppel ved AF Miljøbase Vats. Se Vedlegg D for beskrivelse av hvert nummererte punkt. Flyfotoet ble tatt før den nylige utbyggingen var ferdig, og derfor viser vi det grå rektangelet som indikator for området som nå er fylt inn.

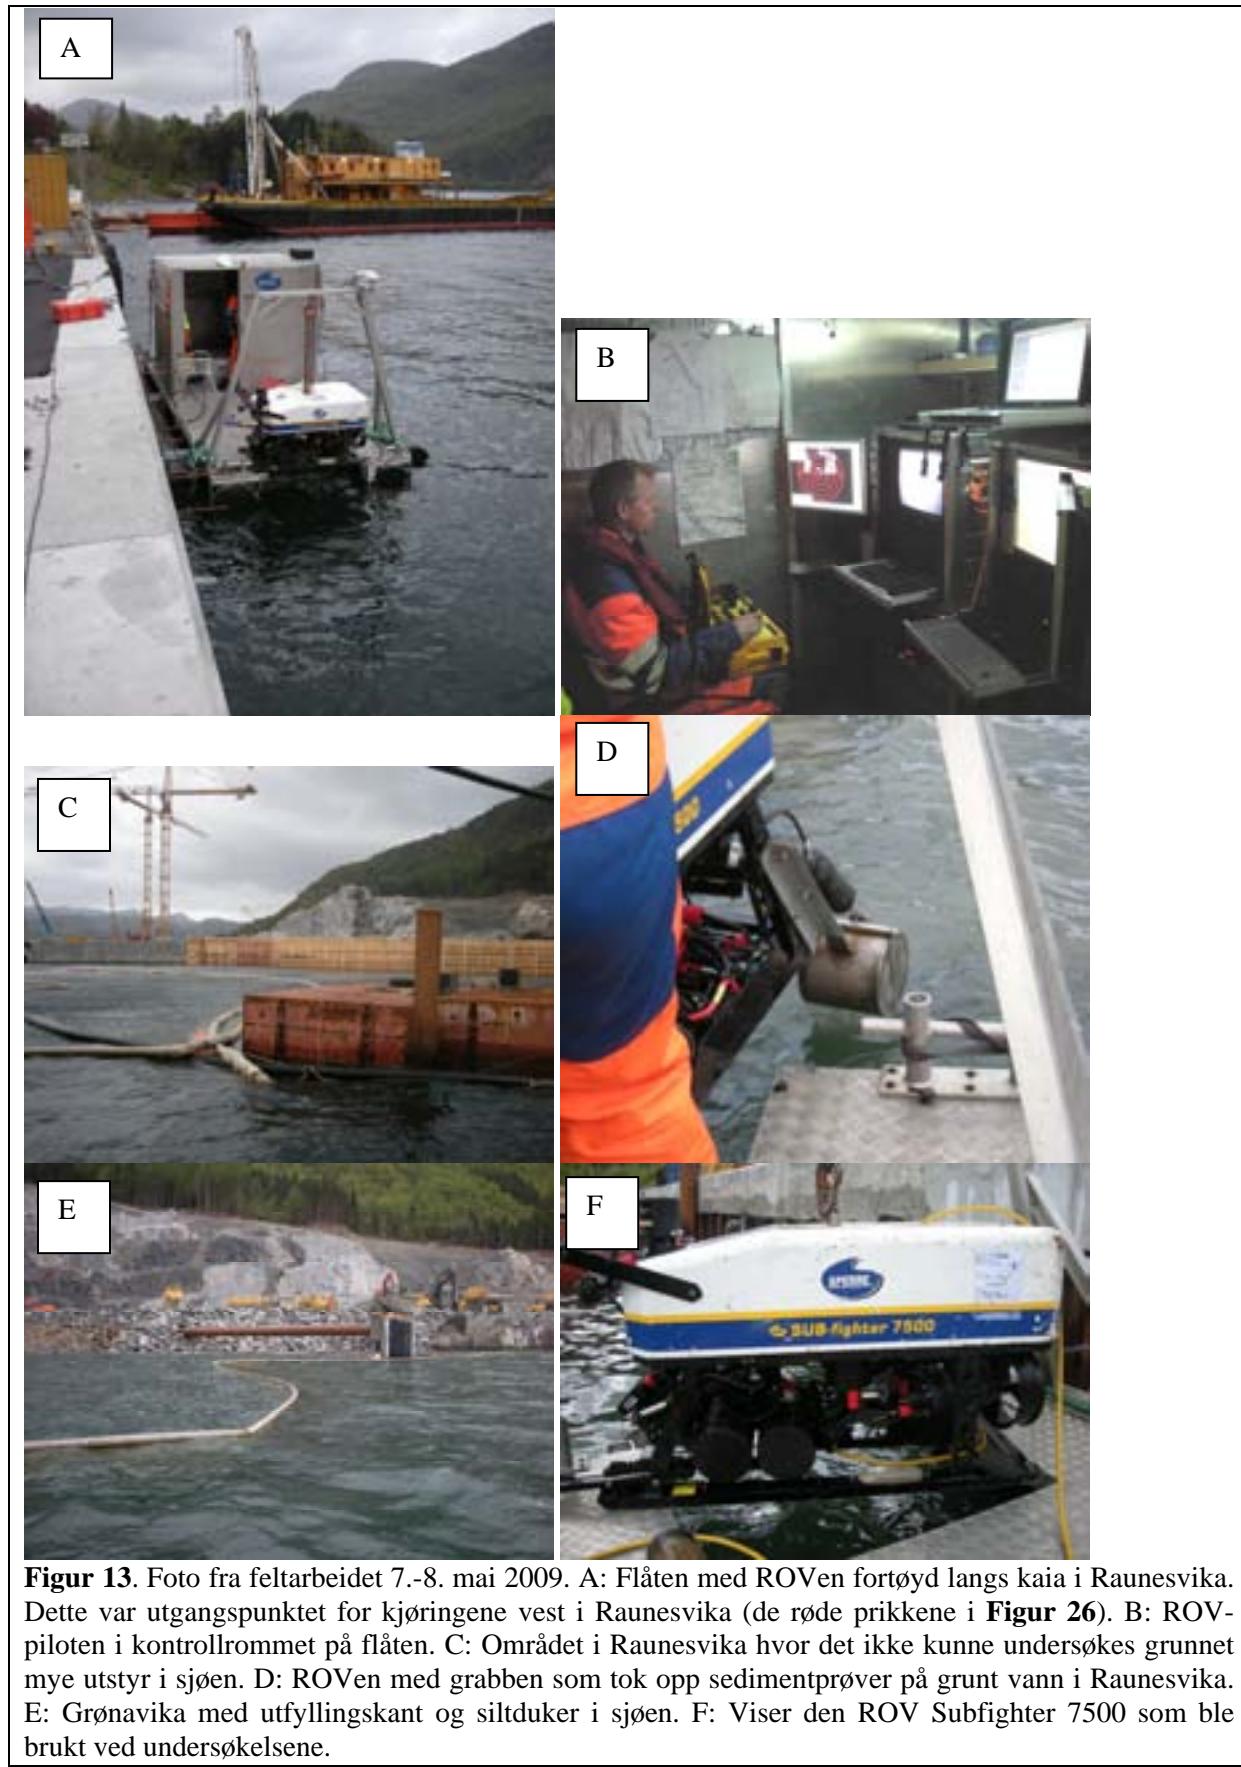
**Figur 13.** Foto fra feltarbeidet 7.-8. mai 2009. A: Flåten med ROVen fortøyd langs kaia i Raunesvika. Dette var utgangspunktet for kjøringene vest i Raunesvika (de røde prikkene i **Figur 26**). B: ROV-piloten i kontrollrommet på flåten. C: Området i Raunesvika hvor det ikke kunne undersøkes grunnet mye utstyr i sjøen. D: ROVen med grabben som tok opp sedimentprøver på grunt vann i Raunesvika. E: Grønavika med utfyllingskant og siltduker i sjøen. F: Viser den ROV Subfighter 7500 som ble brukt ved undersøkelsene.

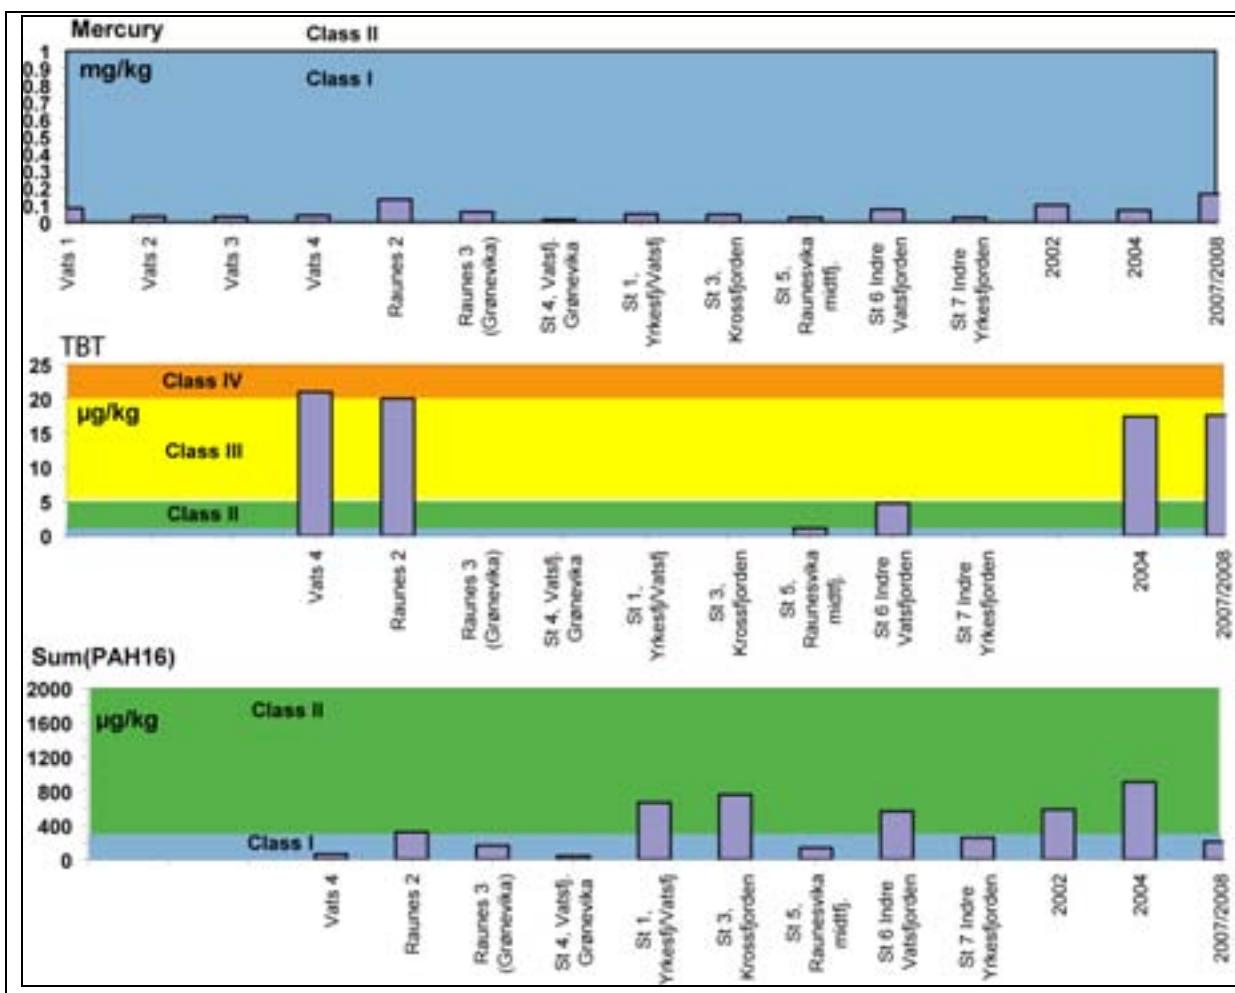
**Figur 14.** Kvikksov, TBT og PAH<sub>16</sub> i blandprøver og enkeltprøver av sedimenter sammenlignet med gjennomsnittsverdiene funnet før oppstarten av AF Miljøbase Vats (“2002” = Kjeilen, 2002), og tidligere under drift av anlegget (“2004” = Kristiansen 2004, “2007/2008” = Misund 2007 and 2008). Stasjonene er vist på Figur 1 og Figur 2. Manglende verdier (TBT) viser at prøve herfra ikke ble analysert. Fargene indikerer tilstandsklasser etter Klif TA-2229/2007.

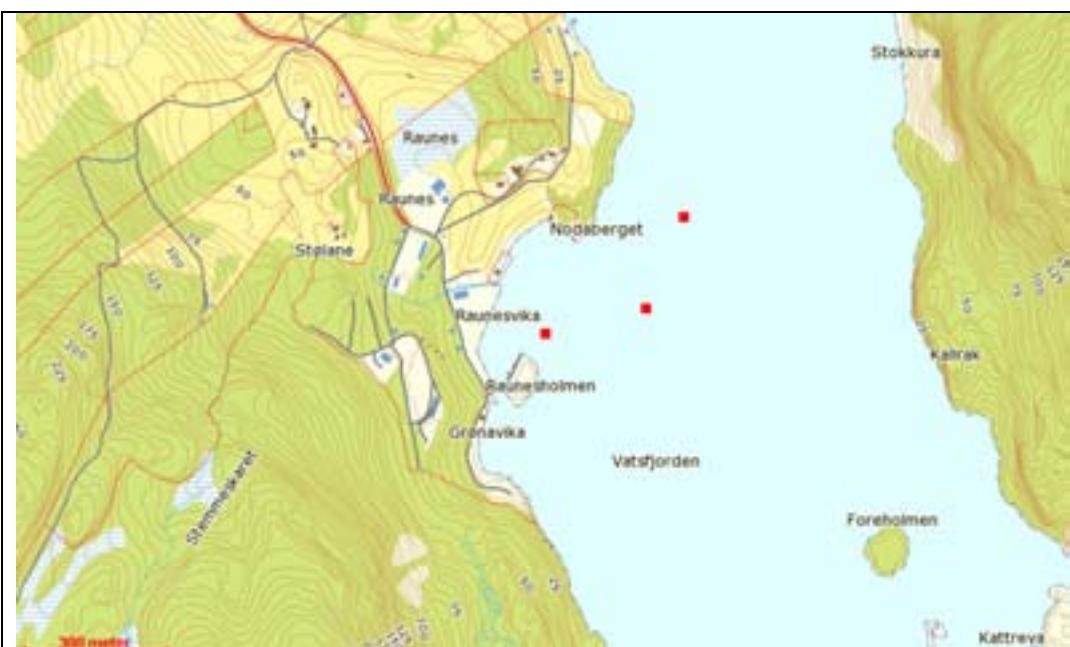
Figur 19: Lokaliteter for sjøvannprøver for NORM-analyse.

I tillegg ble det tatt prøver av sjøvannet, en prøve inne ved den nye utslippsledningen og to prøver lenger ute på sjøen. Det ble hentet vann og gjort målinger på 3 stasjoner (Figur 19). På hver stasjon ble det først målt temperatur og salinitet ned til 15m med en måler som viste verdiene direkte i et display. Disse målingene ble gjort for å sjekke at vannet ble hentet opp under brakkvannslaget. I tillegg ble det gjort målinger av temperatur, salinitet og trykk med en profilerende SAIV STD-sonde fra overflaten til bunn. En slange med pumpe ble så senket ned til ønsket dybde (5m) og 50l vann ble pumpet opp i 2 x 25 liters plastdunker.

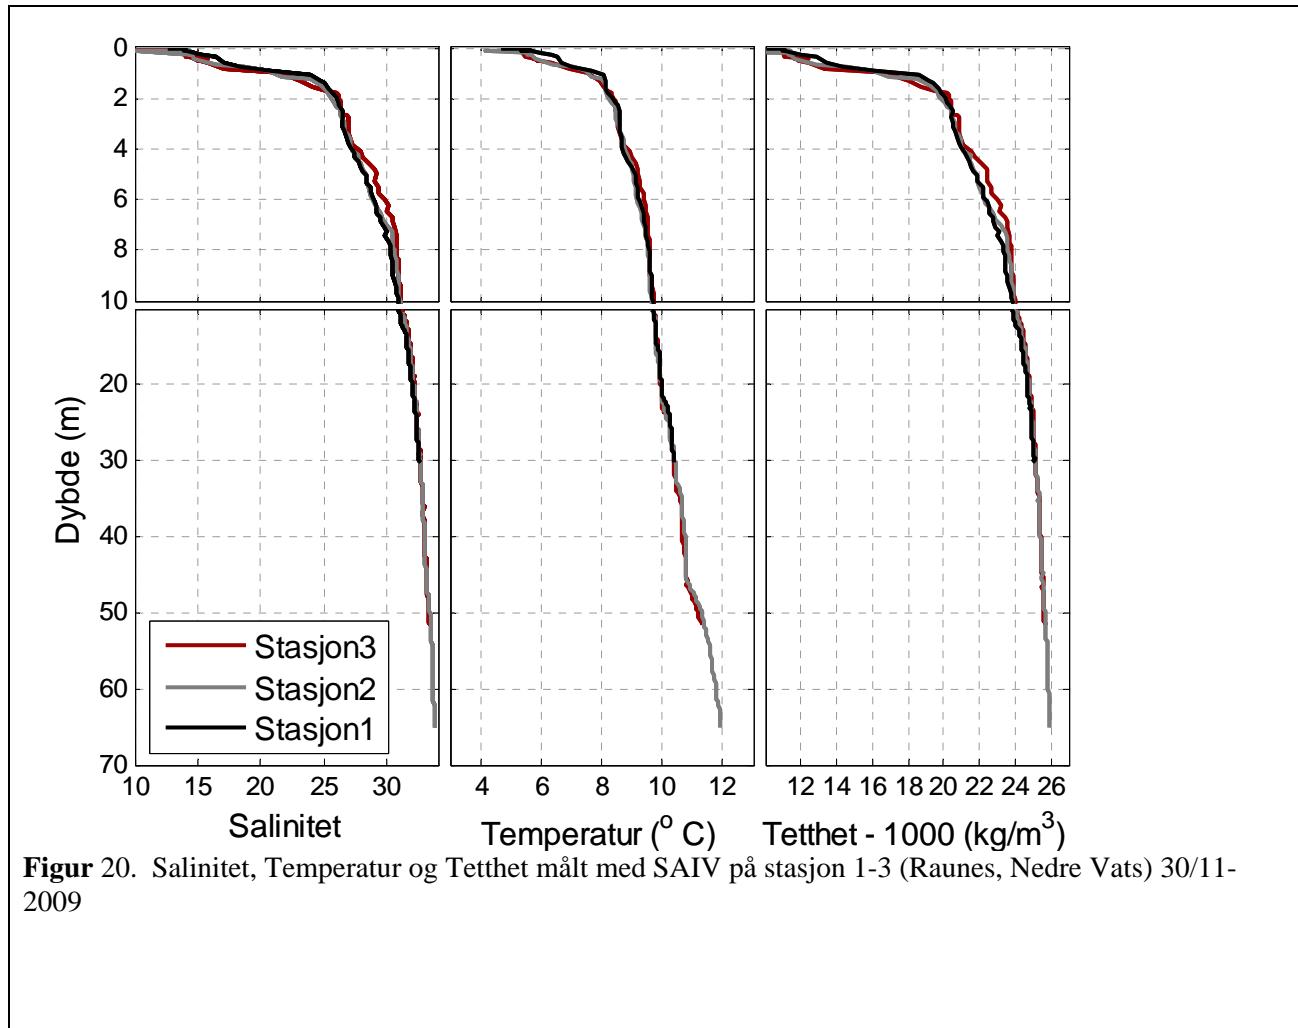
**Figur 20.** Salinitet, Temperatur og Tetthet målt med SAIV på stasjon 1-3 (Raunes, Nedre Vats) 30/11-2009

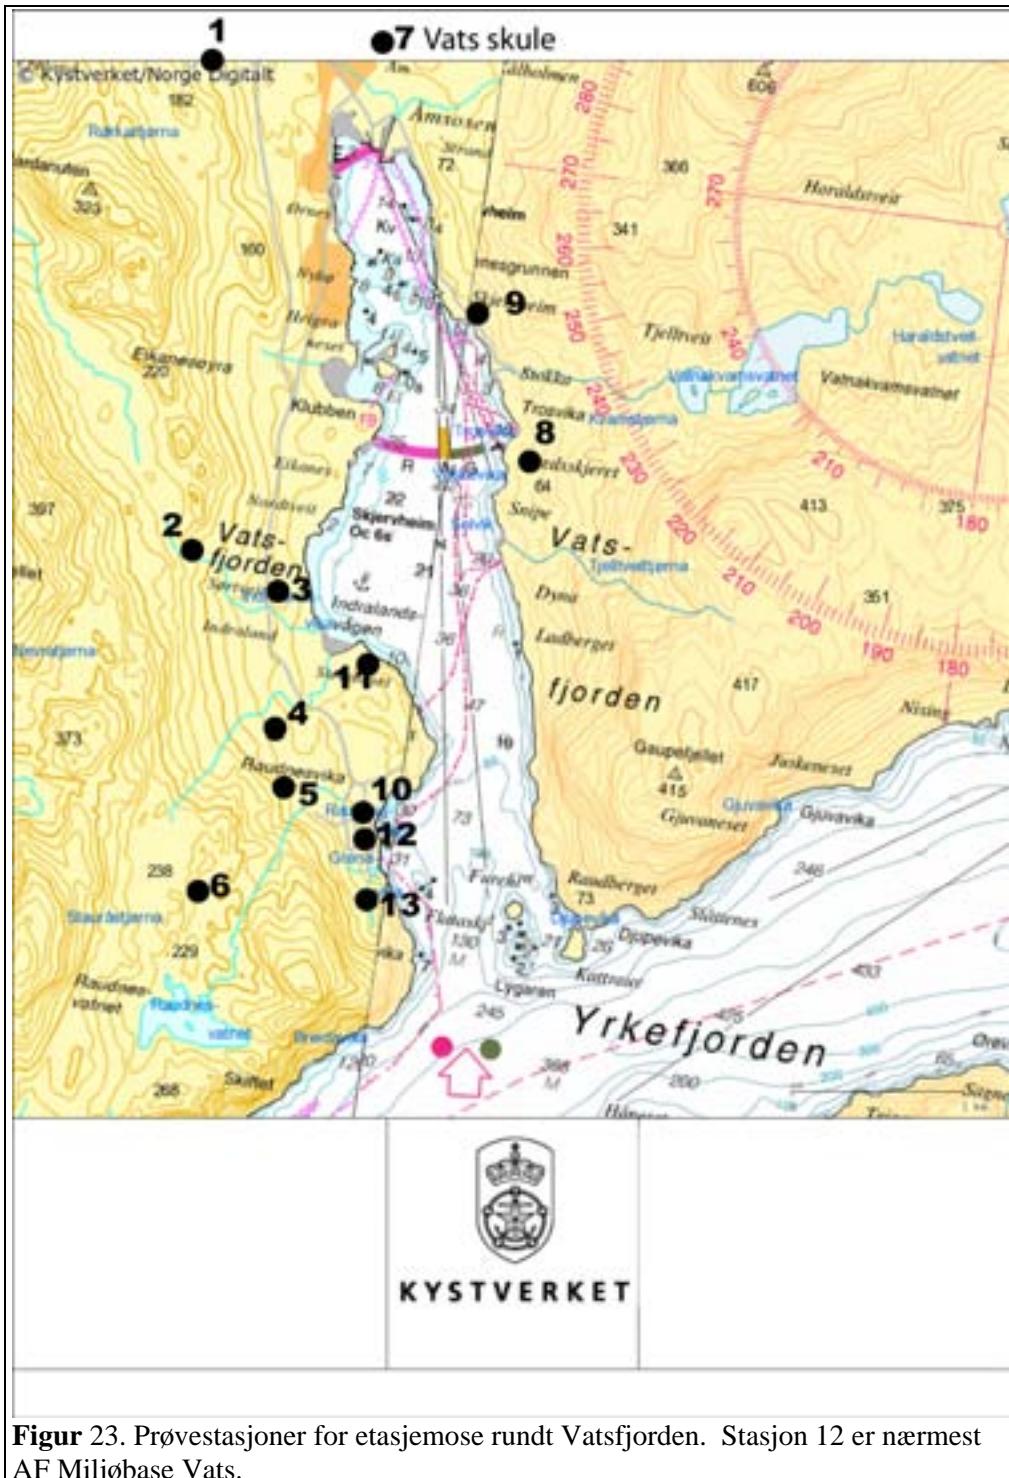
**Figur 23.** Prøvestasjoner for etasjemose rundt Vatsfjorden. Stasjon 12 er nærmest AF Miljøbase Vats.

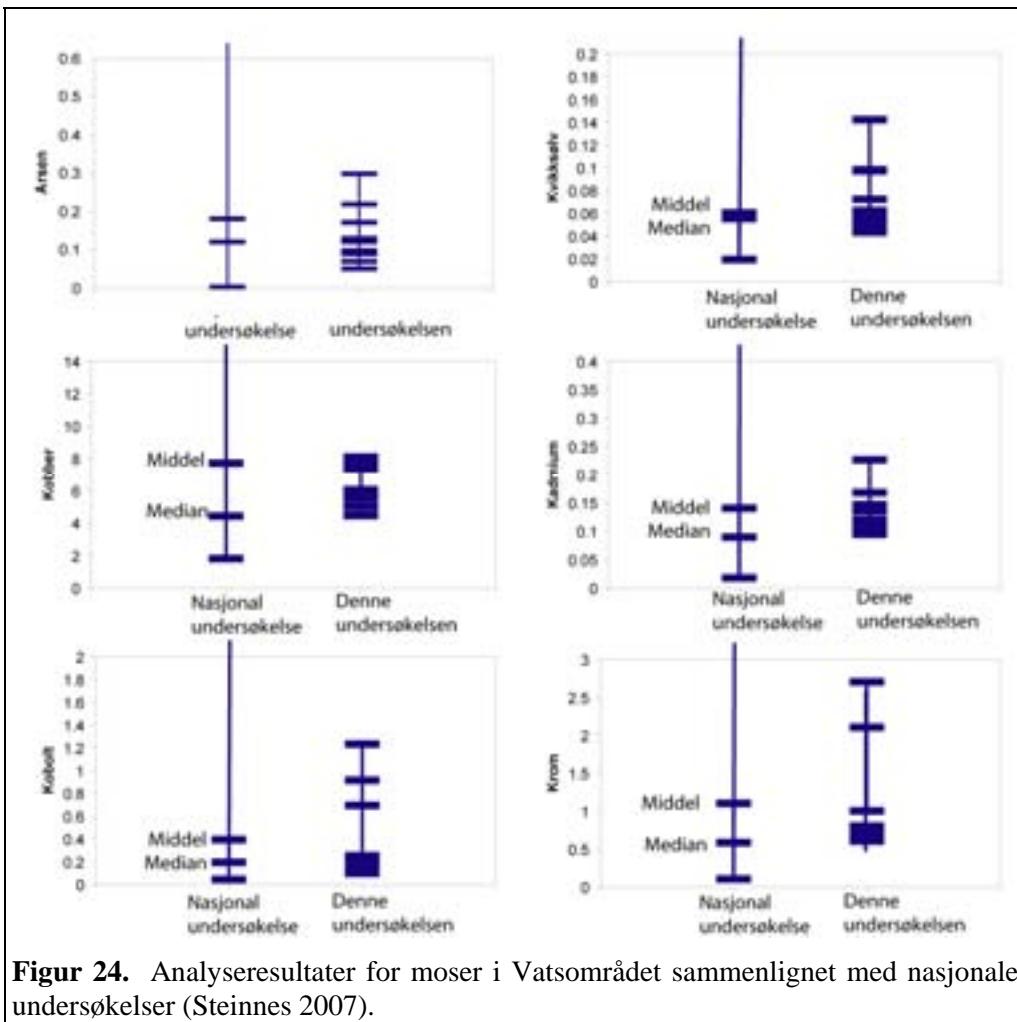
**Figur 24.** Analyseresultater for moser i Vatsområdet sammenlignet med nasjonale undersøkelser (Steinnes 2007).

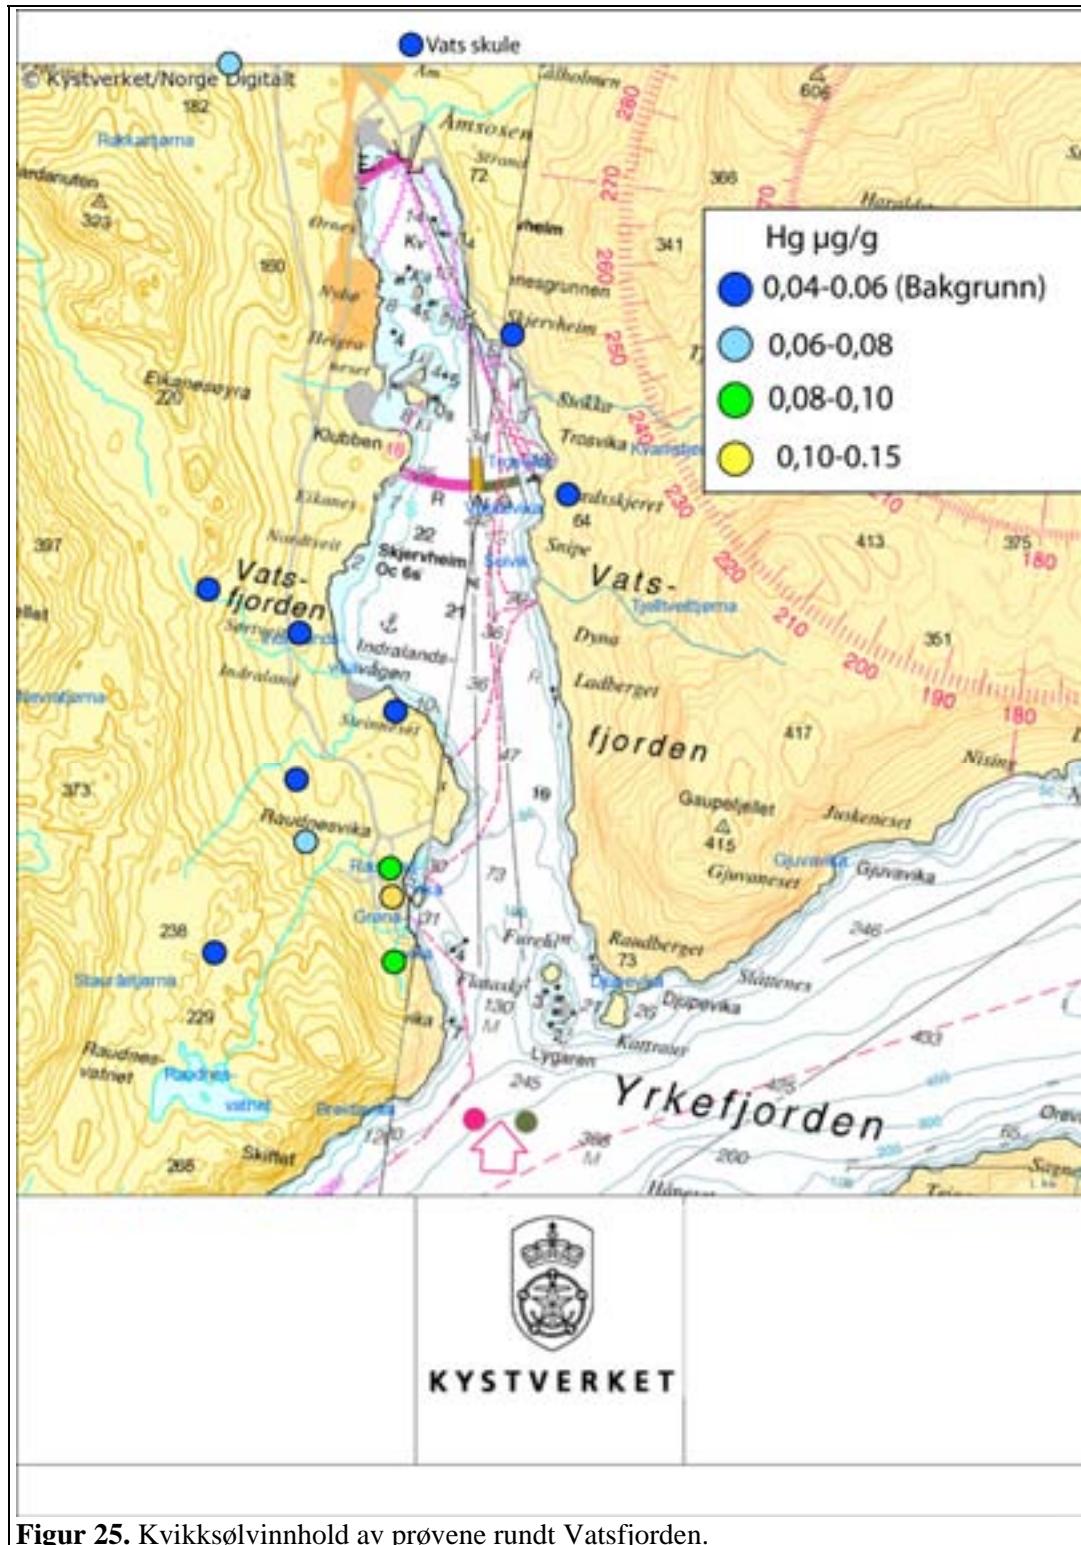
**Figur 25.** Kvikksølvinnhold av prøvene rundt Vatsfjorden.

Vi har brukt prøvene nord og øst for AF Miljøbase Vats til å definere bakgrunnsnivået rundt Vatsfjorden for alle de analyserte elementene, som vist med blå symboler i **Figur 25**. For kvikksølv er Stasjon 1 ikke tatt med når bakgrunnsverdiene er regnet ut. Bakgrunnsverdiene er vist i Figur 24 sammen med det tilhørende standardavviket. 95 % av bakgrunnsnivået (høyeste bakgrunnsnivå) er definert av bakgrunnsverdien  $\pm 2$ -standardavviket.
