# Årsrapport for miljøovervåking rundt AF Miljøbase Vats for 2009

Tittel Årsrapport for miljøovervåking rundt AF Miljøbase Vats for 2009	Løpenr. (for bestilling) 5928-2010	Dato 26.4.2010
Forfatter(e) Astri JS Kvassnes, Anders Hobæk, Torbjørn Johnsen, Mats Walday, Andrew K Sweetman, Hege Gundersen, Brage Rygg, Marijana Brkljacic og Gunhild Borgersen	Prosjektnr. Undernr. O-28440	Sider      Pris
	Fagområde 313	Distribusjon Fri
	Geografisk område Rogaland	Trykket NIVA

**Årsrapport for miljøovervåking rundt AF Miljøbase  
Vats for 2009**

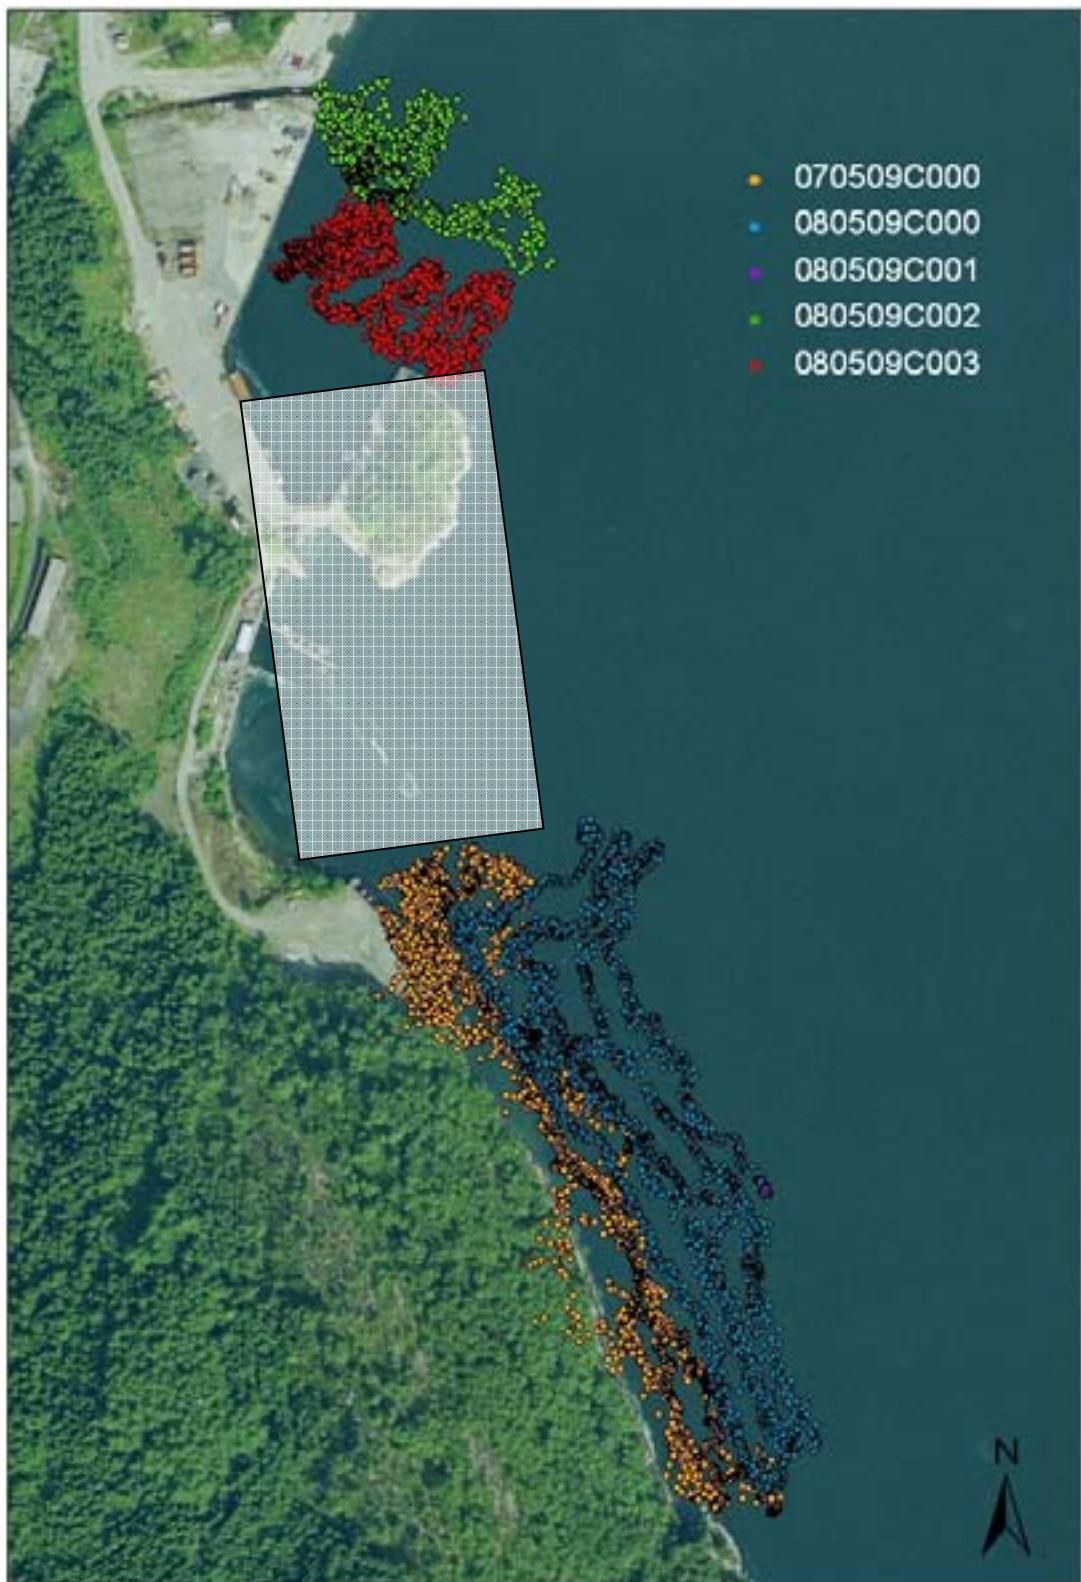
**Figur 26.** Tracking' av bevegelsene til ROVen ved Vats mottaksanlegg, 7. og 8. mai 2009. NB. Flyfotoet er tatt før de siste utfyllingene ble gjennomført. Det grå feltet gir en grov indikasjon på området som nå er fylt ut.
