Økologisk tilstand i Drogga, Nes

Tittel Økologisk tilstand i Drogga, Nes	Løpenr. (for bestilling) 6091-2010	Dato 10.12.2010
	Prosjektnr. Undemr. O-10359	Sider Pris 24
Forfatter(e) Markus Lindholm	Fagområde vannforvaltning	Distribusjon fri
	Geografisk område Akershus	Trykket NIVA

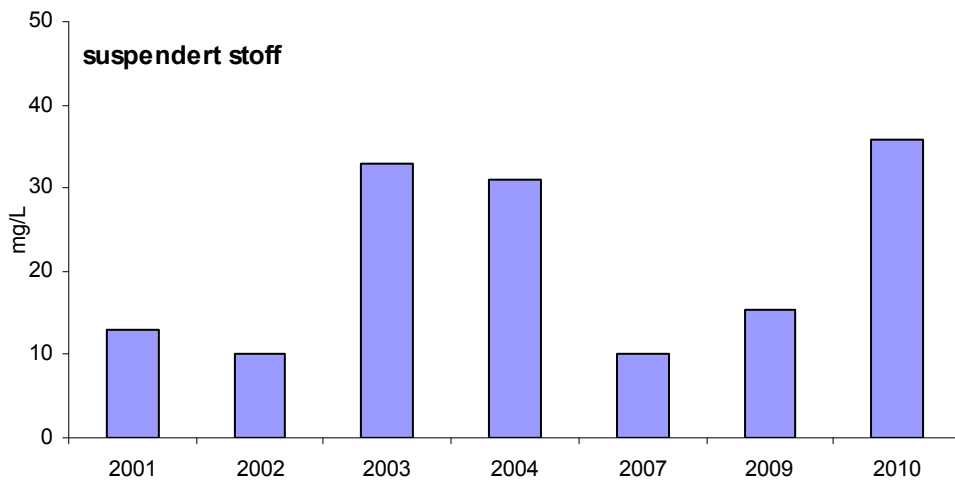
Figur 3. Innhold av suspendert stoff (mg/L) i Drogga ved Årnes for syv år etter 2000.

Figur 3 viser innholdet av suspendert stoff (mg/L) i Drogga ved Årnes (stasjon Dr), for de syv årene det foreligger et tilstrekkelig antall målinger for. Som man ser svinger årsmiddelverdiene betydelig, og i 2003, 2004 og 2010 var middelverdiene særlig høye (henholdsvis 33, 31,1 og 35 mg/L). Forskjellene kan ha flere årsaker. Endringer i type jordbearbeiding i nedbørsfeltet vil fort reflekteres i endret innhold av partikler i resipientvannet, særlig i små nedbørsfelt der leirinnholdet er så høyt som omkring Årnes. Videre vil år-til-år-variasjoner i nedbør også påvirke innholdet av suspendert stoff. Middelverdien for de syv årene er 21,2 mg/L. Som nevnt ovenfor har vi vurdert datasettet slik at >80 % av dette består av leire.

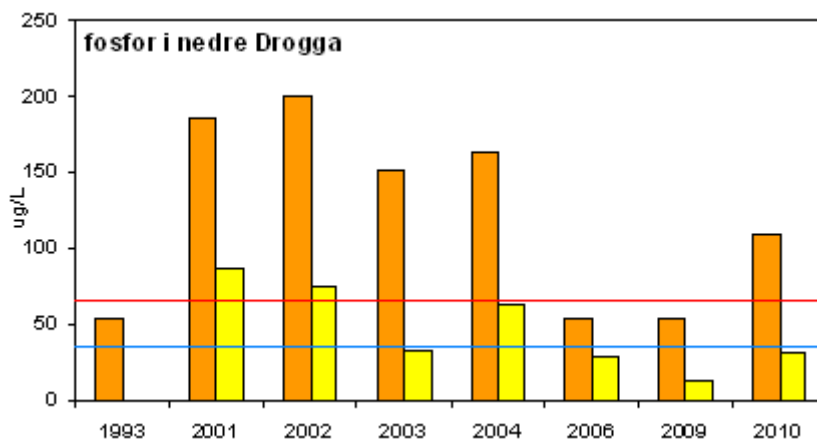
Figur 4. Årlige middelkonsentrasjoner for totalt fosfor ($\mu\text{g/L}$; orange) og løst fosfat (gul) i Drogga ved utløpet i Årnes for utvalgte år. Naturtilstand for totalt fosfor (31 $\mu\text{g/L}$) og miljømålet (62 $\mu\text{g/L}$) er markert med henholdsvis blå og rød linje.

Tidsserien for totalt fosfor og løst fosfat bekrefter at nedre Drogga har høye konsentrasjoner av fosfor (**Figur 4**). Gjennomsnittsverdien for de åtte årene som er vist er 122 $\mu\text{g/L}$, som altså er om lag det dobbelte av miljømålet (62 $\mu\text{g/L}$). Inneværende år var middelkonsentrasjonen for totalt fosfor 108 $\mu\text{g/L}$, mens den tilsvarende verdien for løst fosfat var 31,4 $\mu\text{g/L}$. Middelverdien for løst fosfor for de viste åtte årene var 47 $\mu\text{g/L}$. Løst fosfat vil under naturlige forhold ikke forekomme i målbare mengder, og kan betraktes som en klar indikasjon på omfanget av menneskelig påvirkning, fortrinnsvis fra landbruk eller avløp. Om man sammenligner med to andre vassdrag som NIVA har utredet i Nes - Uåa og Kampåa - så er middelverdiene for løst fosfat for disse to elvene 6 $\mu\text{g/L}$ i begge tilfelle, dvs betydelig lavere.

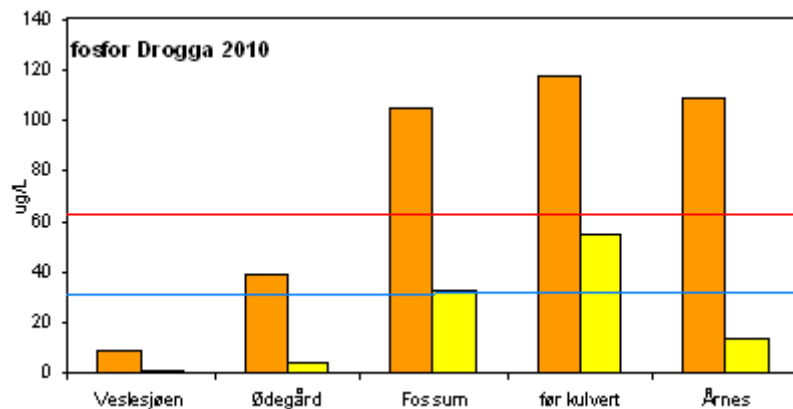
Figur 5. Konsentrasjoner av totalt (orange) og løst fosfor (gult, µg/L) for Drogga fra Veslesjøen til Årnes; middelerdien for 2010. Naturtilstand for totalt fosfor (31 µg/L) og miljømålet (62 µg/L) er markert med henholdsvis blå og rød linje. De tre nederste stasjonene i vassdraget var dårligere enn miljømålet. De noe lavere verdiene i Årnes skyldes trolig fortytning, forårsaket av bekken fra Drognes/Solbakken (se tekst).

Figur 5 viser gjennomsnittskonsentrasjoner i 2010 for totalt fosfor og løst fosfat fra Droggas fem stasjoner, begynnende øverst ved Veslesjøen, der graden av menneskelig påvirkning er liten. Her var totP-konsentrasjonen 8,7 µg/L, og innholdet av løst fosfat var på deteksjonsgrensen (1 µg/L). Disse tallene indikerer at åa i dette området ligger nær naturtilstanden, etter den elvetyperen øvre Drogga er tilordnet (se ovenfor). Men allerede ved Ødegård (Dr3) var innholdet av totalt fosfor 39 µg/L, og altså noe over den oppsatte naturtilstanden, på 31 µg/L. Ved de to neste stasjonene økte konsentrasjonene videre til 104 og 117 µg. På nederste stasjon, Årnes sentrum (Dr), var middelerdien i år 108 µg/L. Dette viser igjen at de nedre delene av vassdraget har fosfornivåer betydelig over det miljømålet som er satt opp for Drogga. Figuren viser for øvrig at den nederste stasjonen har noe lavere verdier enn den nest nederste. Årsaken skyldes sannsynligvis fortytning. Nederste stasjon for kjemisk prøvetaking ligger i kulpen nedenfor bensinstasjonen i Årnes sentrum, der bekken fra Drognes/Solbakken kommer til fra sørvest. Det kan se ut til at denne er mindre forurensset enn Drogga, og dette er trolig årsaken til lavere verdier ved denne stasjonen (det samme mønsteret viste seg for flere andre parametre). Innstrømming av Glommavann kan også ha spilt en rolle, inntil stasjonen ble flyttet.

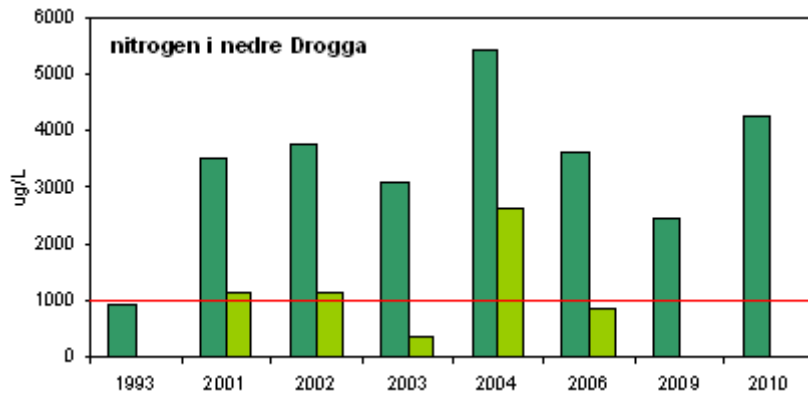
Figur 6. Årlige middelkonsentrasjoner for totalt nitrogen ($\mu\text{g/L}$; mørk grønn) og ammonium ($\mu\text{g/L}$; lys grønn) i Drogga ved utløpet i Årnes for utvalgte år. Rød linje angir miljømålet for tot N i leirvassdrag.

Figur 6 viser innholdet av totalt nitrogen (µg/L; mørkegrønn) og ammonium (lys grønn) i Drogga ved utløpet i Årnes for utvalgte år. Som for fosfor har også her det eldste året klart lavest konsentrasjon. Etter år 2000 er det ingen trender. I 2004 var konsentrasjonene særlig høye. At det også finnes betydelige mengder ammonium viser påvirkning fra kloakk, fersk husdyrgjødsel eller fra store mengder organisk avfall som råtner uten tilgang på oksygen.

Ifølge Solheim m.fl. (2008) skal grensen mellom god og moderat tilstand (miljømålet) for totalt nitrogen i leirvassdrag settes til $1000 \mu\text{g/L}$ (rød linje på **Figur 6**). Som det fremgår var det for alle år etter 2000 betydelige overskridelser av denne grensen.

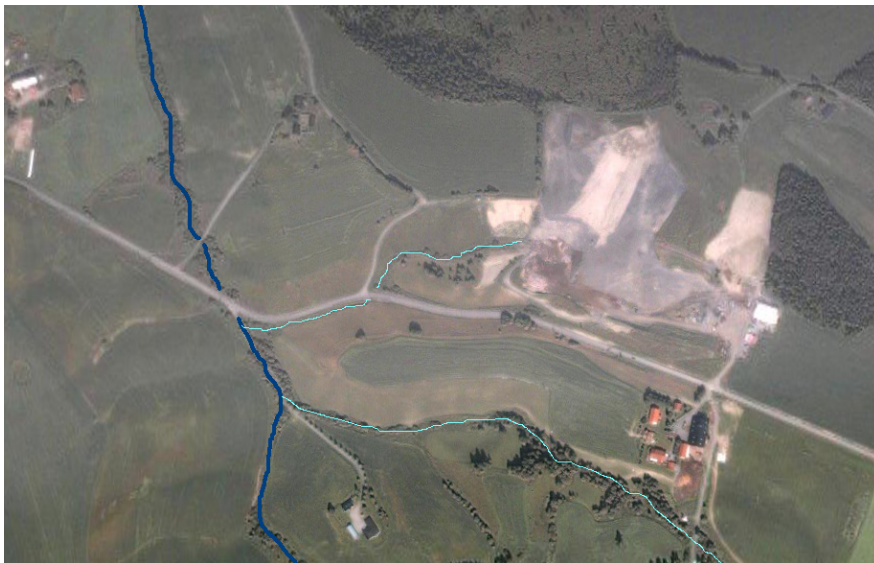
Figur 8. Luftfoto av Ødegården Avfallsdeponi. Mørk blå markerer Drogga, mens lys blå er sidebekker (foto: Nes kommune).

Ødegården avfallsdeponi, som nå drives av NorMiljø Årnes AS, fikk i 1992 konsensjon av Fylkesmannen i Oslo/Akershus til deponering av sortert produksjonsavfall. Konsensjonen omfatter papp, papir, glass, trevirke, plast, jern, metaller, bygningsavfall og rivingsavfall. Deponiet forårsaker utslipp både i form av sigevann og overvann til Drogga (**Figur 8**, **Figur 9**).

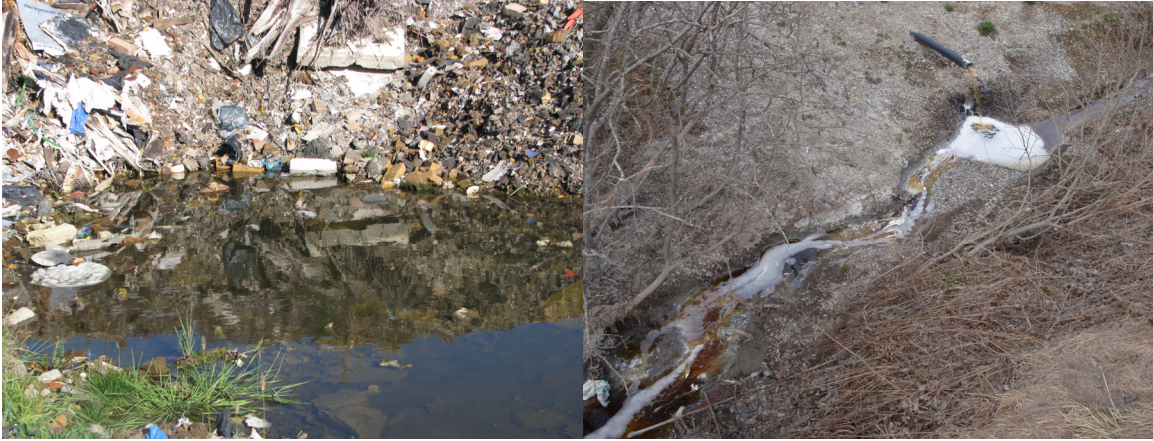
Figur 9. Ødegården Avfallsdeponi. Store mengder avfall av ulike opprinnelse tildekkes nå med jordmasser. Et slikt toppdekke ventes til en viss grad å redusere mengden sigevann fra deponiet.

Avfallsdeponiet er for tiden under avvikling. Fylkesmannen i Oslo/Akershus har krevd at toppdekke og vekstlag skal komme på plass innen utgangen av 2010, for å redusere sigevannmengden og hindre videre tilførsler til Drogga, samt at renseanlegget for sigevann skal oppgraderes.

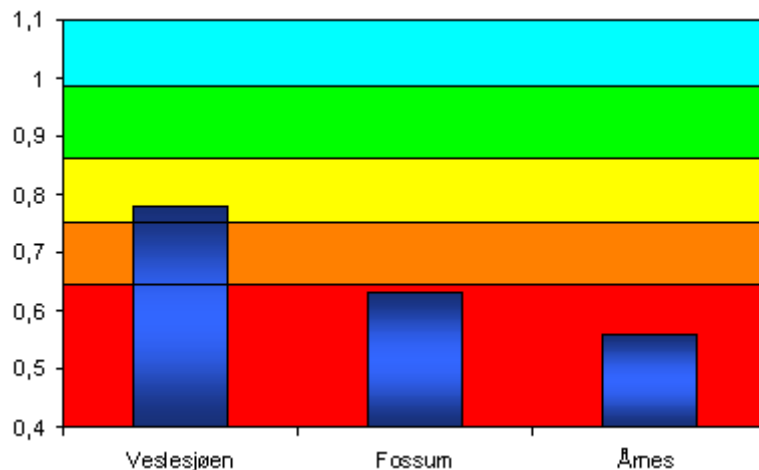
Figur 11. EQR for bunndyr, fra de samme tre stasjonene som **Figur 10**.

På de tre nevnte stasjonene ble det i oktober 2009 også tatt prøver av bunndyrfaunaen. Disse ble lagt til grunn for en såkalt ASPT-indeks og regnet om til standardiserte EQR-verdier (**Figur 11**; komplett artsliste i Vedlegg). Resultatet viser at allerede nedstrøms Veslesjøen var bunndyrfaunaen under miljømålet. Denne stasjonen har imidlertid liten vannføring. Erfaringsmessig øker variabiliteten i resultatene i mindre vassdrag og bekker, og det er dermed knyttet en viss usikkerhet til dette resultatet. På stasjonene ved Fossum og i Årnes sentrum viste bunndyrfaunaen at økologisk tilstand er svært dårlig. På den nedre stasjonen, som har gode forhold for bunndyr, med små strykpartier og variert steinsubstrat, var faunaen helt dominert av forurensningstolerante arter, som fåbørstemark, fjærmygglarver og gråsugge (*Asellus aquaticus*).
