Økologisk tilstand i Drogga, Nes

Tittel Økologisk tilstand i Drogga, Nes	Løpenr. (for bestilling) 6091-2010	Dato 10.12.2010
	Prosjektnr. Undernr. O-10359	Sider Pris 24
Forfatter(e) Markus Lindholm	Fagområde vannforvaltning	Distribusjon fri
	Geografisk område Akershus	Trykket NIVA

Title: Ecological status of the river Drogga, Nes in Akershus County, SE Norway

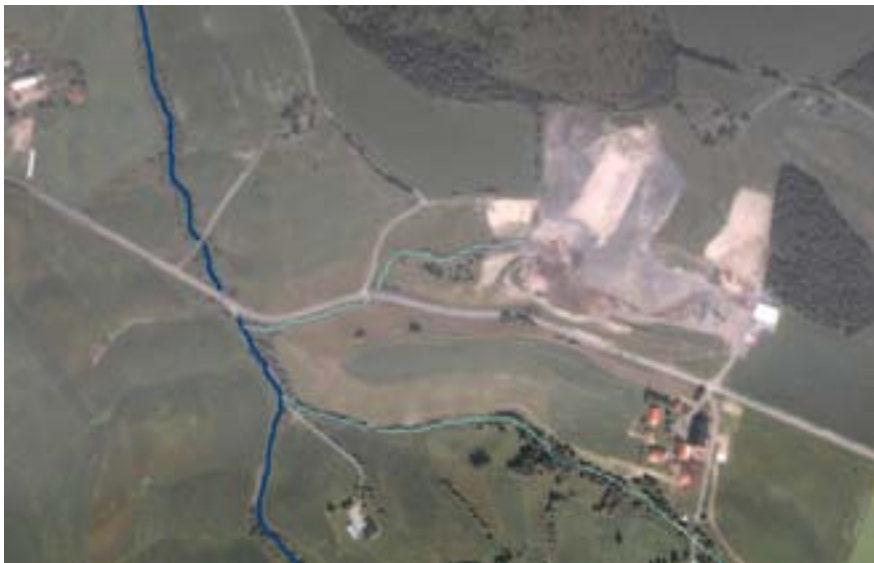
Ødegården avfallsdeponi, som nå drives av NorMiljø Årnes AS, fikk i 1992 konsensjon av Fylkesmannen i Oslo/Akershus til deponering av sortert produksjonsavfall. Konsensjonen omfatter papp, papir, glass, trevirke, plast, jern, metaller, bygningsavfall og rivingsavfall. Deponiet forårsaker utslipp både i form av sigevann og overvann til Drogga (**Figur 8**; **Figur 9**).

Figur 8. Luftfoto av Ødegården Avfallsdeponi. Mørk blå markerer Drogga, mens lys blå er sidebekker (foto: Nes kommune).

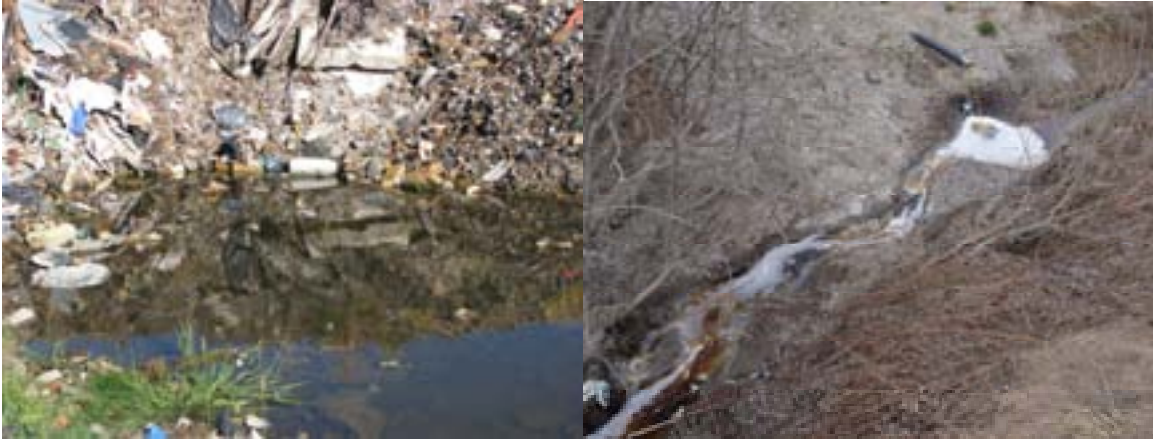
Ved ny befaring i april 2010 ble det fastslått sjenerende lukt fra sigevannet som kom ut av røret og ledet til resipient (den vesle sidebekken som drenerer til Drogga). Dette utslippspunktet er i nederste del av fyllinga. I bekken oppstrøms utslippspunktet var det tydelige lekkasjer også fra foten av fyllinga. Lekkasjene er diffuse og går over en lengre strekning langs bekken. Opprinnelig terreng er synlig og består av tett leire. Det kan se ut som om sigevannet fra fyllinga ikke er tilstrekkelig avskjært mot bekken, og at det finnes betydelige lekkasjer som man ikke har kontroll med (L. Knutson, muntlig info).

Figur 9. Ødegården Avfallsdeponi. Store mengder avfall av ulike opprinnelse tildekkes nå med jordmasser. Et slikt toppdekke ventes til en viss grad å reduseres mengden sigevann fra deponiet.

Avfallsdeponiet er for tiden under avvikling. Fylkesmannen i Oslo/Akershus har krevd at toppdekke og vekstlag skal komme på plass innen utgangen av 2010, for å redusere sigevannmengden og hindre videre tilførsler til Drogga, samt at renseanlegget for sigevann skal oppgraderes.
