Effekter av å passere en  
kraftverksturbin på  
smoltverlevelse og atferd.  
Betydningen av tiltak

# **Effekter av å passere en kraftverksturbin på smoltoverlevelse og atferd. Betydningen av tiltak**

Forsøk utført ved Fosstveit kraftverk i  
Storelva i Holt, Aust-Agder

Title: Effects of power plant turbines on atlantic salmon smolt survival and behavior. Effects of mitigation.

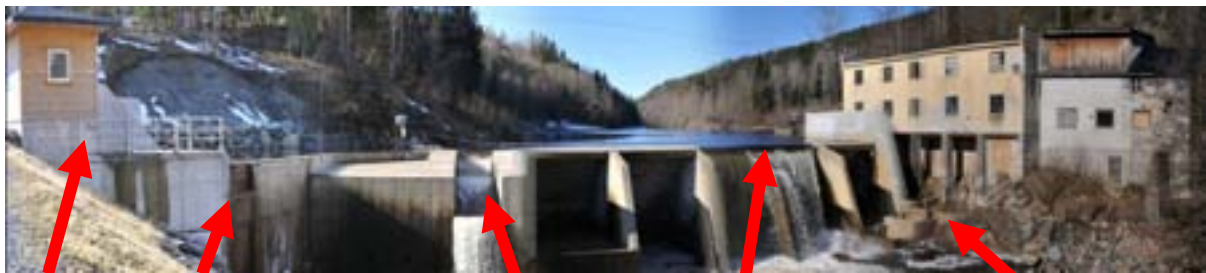
**Figur 4.** Bilde som angir de fire ulike nedvandningsrutene for smolt som ikke nedvandrer gjennom kraftverket. Fisk som bruker en av disse løpene vil havne i minstevannføringsløpet.

Laksetrappa ble bygd samtidig med kraftverksdammen (til høyre i **Figur 4**). Smoltløpet i damkrona er et overløp påtenkt som utvandringsvei for smolt. Denne ble modifisert i løpet av perioden for å konsentrere vannstrømmen. Modifiseringene medførte at bredden ble avgrenset samtidig som vann dybden ble økt. Rensekanalen er en sluse laget for å fjerne driv som vil samle seg i en lense spent tvers over løpet før inntaket til kraftverket. "Badeland" er en luke plassert rett ved grovrasta til kraftverksinnløpet. Denne kan brukes til å spyle bort driv som setter seg på selve rista. For at smolt skulle kunne komme seg fra luka og frem til minstevannføringsløpet ble det bygd en glassfibersklike som et provisorisk tiltak (**Figur 5**). Luka med glassfibersklike utgjør badeland ("by-pass").

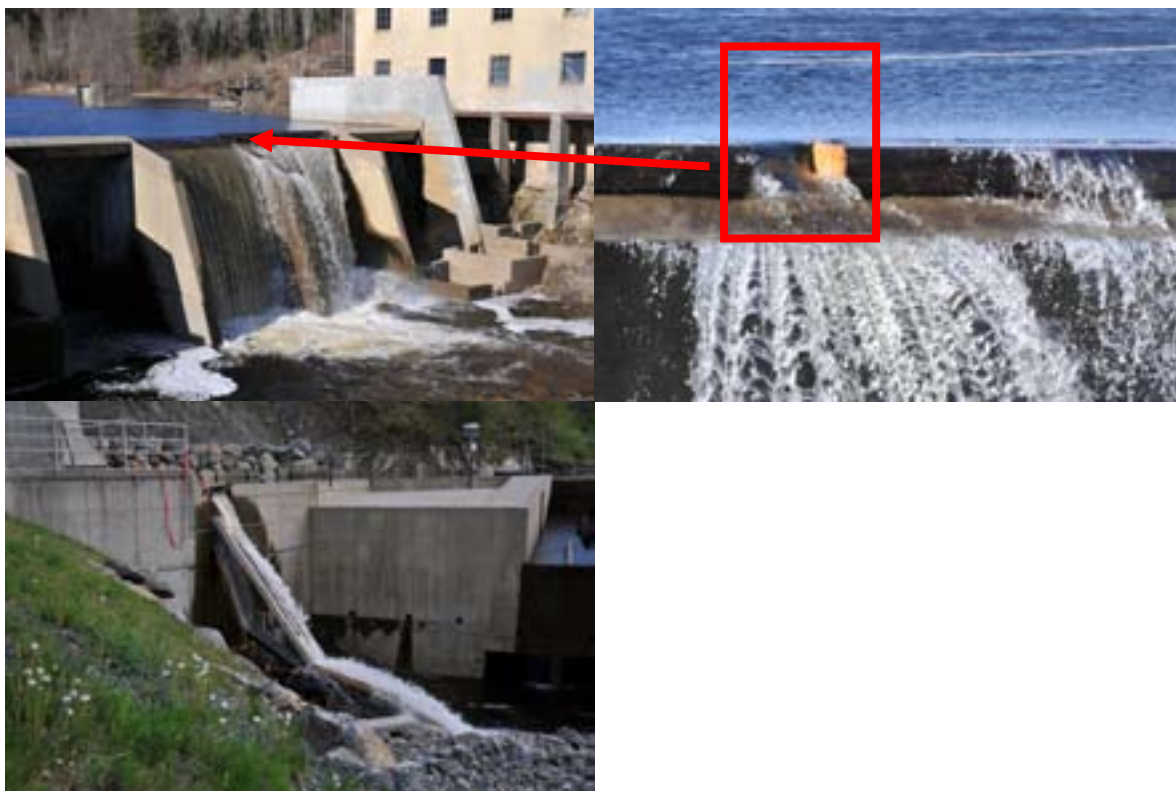
**Figur 5.** Venstre bilde viser vannløp over damkrona. Selve hovedstrømmen gikk i forsøksperioden gjennom en utsparring i damkrona vi fikk laget. Denne hadde en åpning på 43 cm bredde og 20 eller 30 cm vanddybde (høyre bilde). I nederste bilde er den provisoriske vannsklia (badeland) ned fra kraftinnløpet montert.

Nedvandringsrutene over kraftverksdammen er vist i **Figur 3**. Mulighetene er vist med mer detaljer i **Figur 5**. Det gikk vann gjennom kraftverket hele perioden. De ulike alternativene som ble forsøkt var:

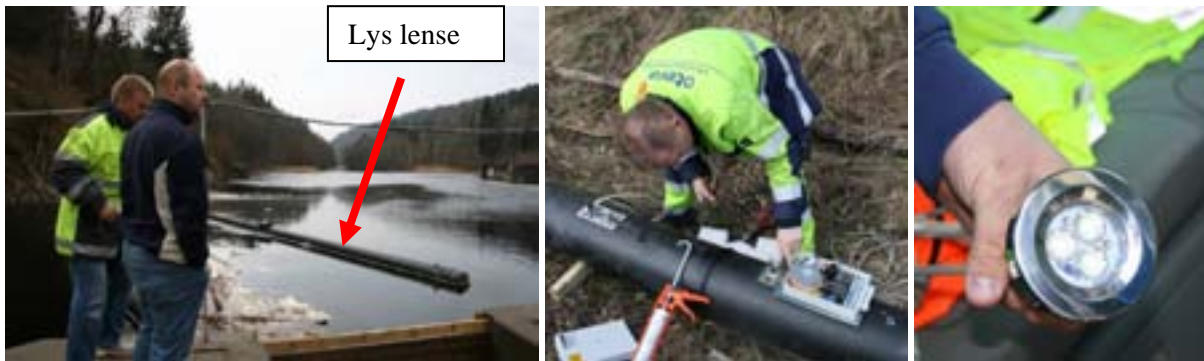
**Figur 6.** Plassering av LED-lyssperre benyttet ved Fosstveit kraftverk i 2010. Bildene til høyre viser selve LED-armaturen og innmontering i rør. Foto: Lars Tormodsgard.

I samarbeid med Otera, ble det produsert en lysinnretning hvor tanken var at denne skulle ha en skremmende effekt på utvandrende smolt. Dette skulle hindre smolten fra å innvandre til området foran kraftverksinntaket. Hvis fisken ikke kom inn i kraftverksinntaket kunne den utvandre gjennom laksetrappa, damkrone eller rensekanal. Lysanretningen ble utformet som en flytende linse med innfelte LED-lys som ble liggende på undersiden av lensa og under vannspeilet. Det lå et strategisk valg om å utforme lysanlegget slik at det eventuelt hadde overføringsverdi til andre elver med samme eller liknende utfordringer. I teorien kan et lysanlegg innmontert i en linse enkelt tilpasses den enkelte elv, hvor lensens lengde vil være den varierende parameter.

Det ble montert en pulsgiver slik at LED-lyset blinket/flashet. Lyslensa ble montert fra dam og på skrå oppstrøms inn til land, slik at man fikk en sammenhengende lyssetting tvers over kanalen inn til inntaket til kraftstasjonen. Det ble gjort gjentakende forsøk i henhold til **Tabell 1** med henholdsvis lysanlegg i drift og avslått.

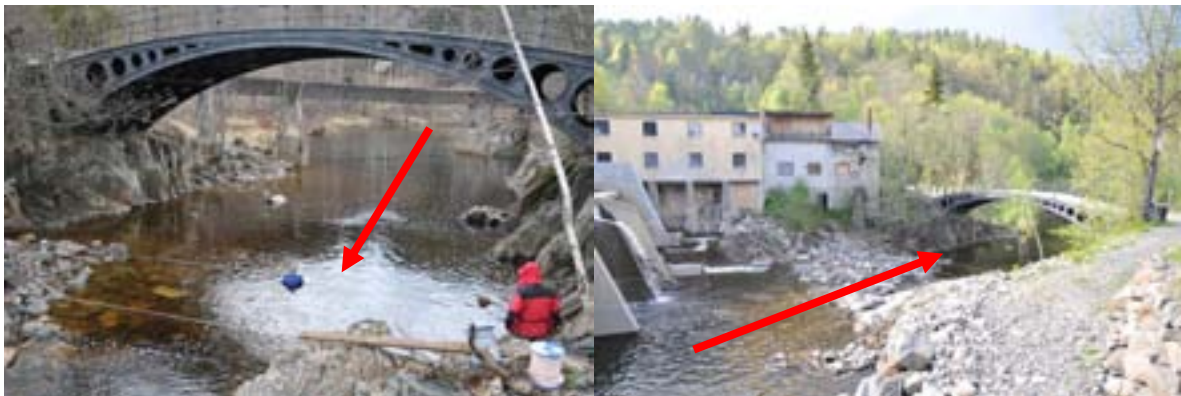
**Figur 8.** Bilder av PIT-BRU. Det er 10 til 30 m fra demningen til stasjonen, avhengig av hvor det måles.

Stasjonen startet 21. april og avsluttet 1. juni (**Figur 8**). PIT-merket smolt som gikk en av de alternative rutene forbi kraftverket måtte passere denne PIT-stasjonen (PIT-BRU) i minstevannføringsløpet. For de ulike nedvandingsrutene til PIT-stasjonen var det en avstand på 20 til 40 m, avhengig av hvor det måles fra. Andelen PIT-merket smolt som registreres her i forhold til andelen som registreres i smoltfella ved turbinløpet angir hvilken andel av smolten som benyttet minstevannføringsløpet i forhold til turbinløpet. For å teste antennene i minstevannføringsløpet ble til sammen 48 smolt sluppet ut 10 m oppstrøms antennen daglig i perioden 5. til 9. mai. Disse ble alle detektert og inngår i gruppe K1.

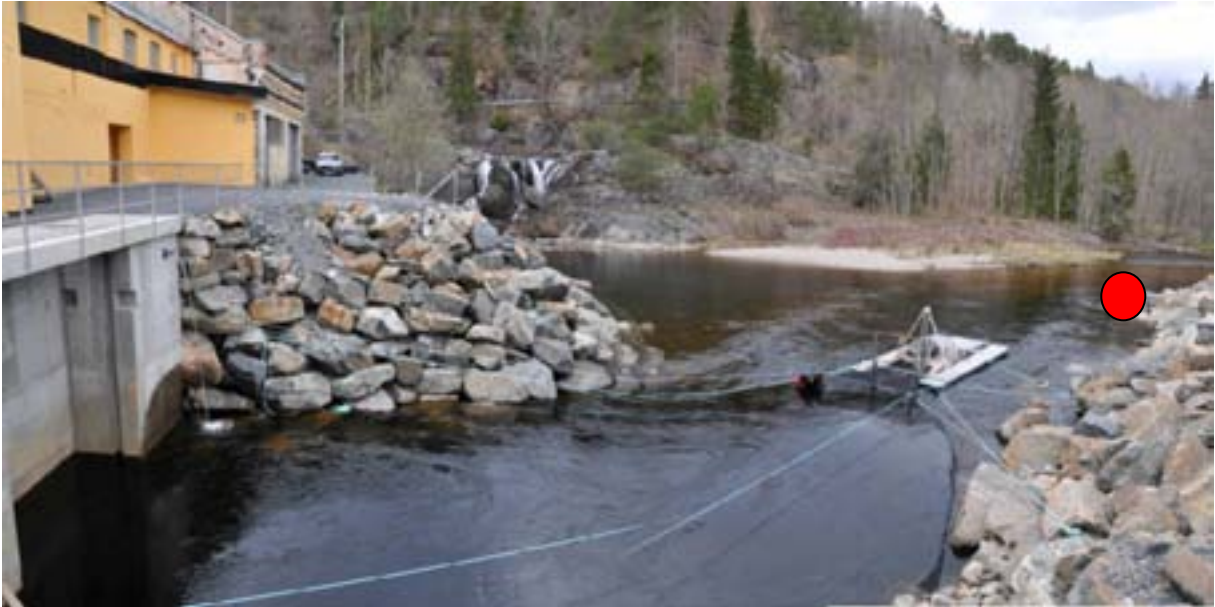
**Figur 9.** Bilde av smoltfelle på tunnelutløpet nedstrøms kraftverket. I bildet anes fossen som dannet det opprinnelige vandringshindret for laks i elva. Utsettingspunkt for PIT-merket kontrollsmolt er antydnet med rød sirkel.

I denne smoltfella kunne det fanges både død og levende smolt. Ca. 12 % av smolten fanget her i 2009 var død som følge av turbinen. Eksponering for en turbin kan også resultere i senskader som medfører økt dødelighet over tid og/eller redusert vandringshastighet. Slike forsinka ”skader” måles i prosjektet som antall smolt som overlevde fra kraftverket til neste smoltfelle ved Butjønna eller til PIT-stasjon 1870 samt smolthjulet, begge plassert i elvemunningen. Materialet på turbinpåvirket smolt består av to hovedgrupper hvor den ene er delt i to.

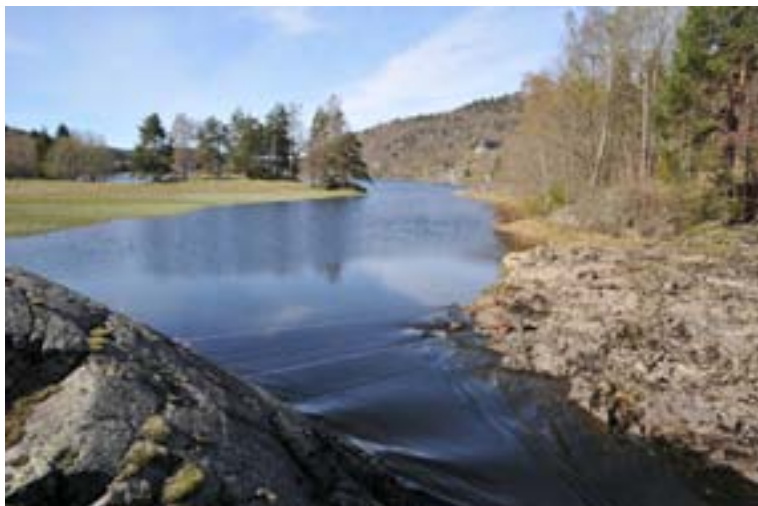
**Figur 12.** Illustrasjon av PIT-1870 på utløpet av Lundevatn.

PIT-antennen ble montert i utløpet av Lundevatn 22. april (**Figur 12**). På grunn av mye vann i elva kunne ikke antennen innstilles korrekt. Nytt forsøk ble gjort 8. mai. Det var fortsatt innstillingsproblemer. Disse ble løst 13. mai. Fra denne datoen fungerte antennen tilfredsstillende. Denne stasjonen skal fange opp all nedvandrende merket og umerket smolt fra områdene oppstrøms. Dette gjelder smolt merket oppstrøms kraftverket, nedstrøms kraftverket og ved Butjønna. Forskjell mellom antallet (prosentandel av merket) registrert ved Butjønna og ved utløpet av Lundevatn vil antyde noe om dødelighet gjennom Lundevatn. En eventuell overdødelighet i Lundevatn kan skyldes gjedde, men andre årsaker for eksempel laksand, predatorfisk med mer bøt ikke utelukkes. Deteksjonseffektivitet ble estimert til 78,7 % (Kroglund mfl. 2011b).

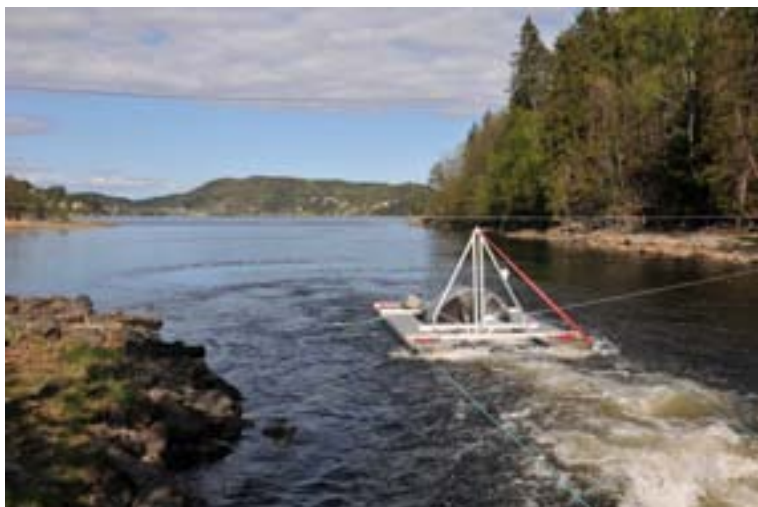
**Figur 13.** Illustrasjon av smolthjulet ved elveutløpet i Strømmen. Smolthjulet var ikke påmontert ledegarn.

Smoltfella ble igangsatt 1. mai og avsluttet 31. mai. Smoltvandring er her registrert årlig siden 2005 (**Figur 13**). Fangstene i 2010 var betydelig redusert ettersom et større antall smolt ble fanget og transportert til fjorden fra de tre fellene oppstrøms Strømmen. På denne stasjonen ble det fanget umerka smolt, samt smolt merka på alle fellene oppstrøms. Umerka smolt kan enten være fra området nedstrøms Butjønna, men kan også stamme fra smolt som har unngått en eller flere av fellene oppstrøms. Smoltfella hadde en fangseffektivitet på 20,6 %.

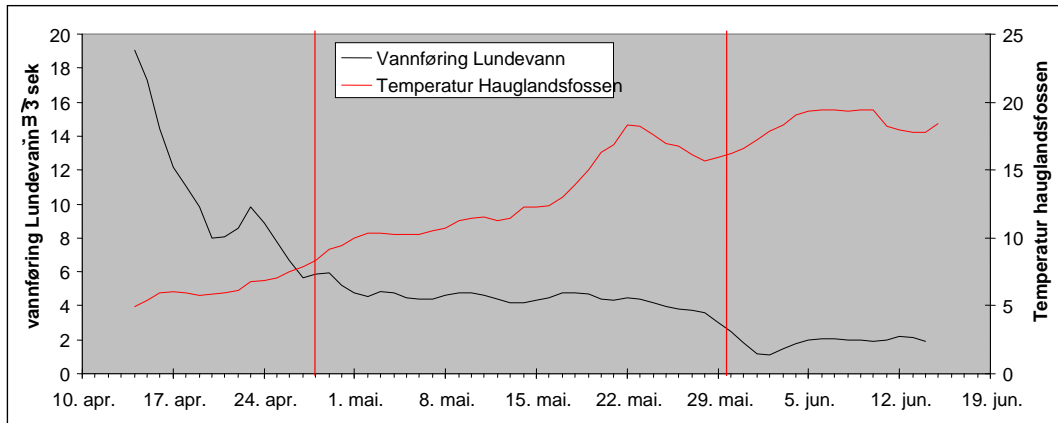
**Figur 14.** Daglig variasjon i vannføring (Lundeavatn id: 18.4.0) og i temperatur (Hauglandsfossen) i perioden 15. april til 15. juni 2010. De vertikale stripene avgrensner den delen av perioden vi har data fra på smolt.

Vannføringen ved Lundeavatn var 17 m<sup>3</sup>/sek 15. april og avtok til ca. 6 m<sup>3</sup>/sek 28. april (**Figur 14**). Fra slutten av april. og ut mai var vannføringen ca. 4 m<sup>3</sup>/sek. Ved kraftverket vil vannføringen ha vært noe lavere, eller ca. 3 m<sup>3</sup>/sek. Det var med andre ord en stabil vannføring den perioden smolten utvandret. Over samme periode økte temperaturen fra 8°C målt 28. april til 17°C målt 26. mai (**Figur 14**). Smolten utvandret i en periode temperaturen var økende, vannføringen var stabil.

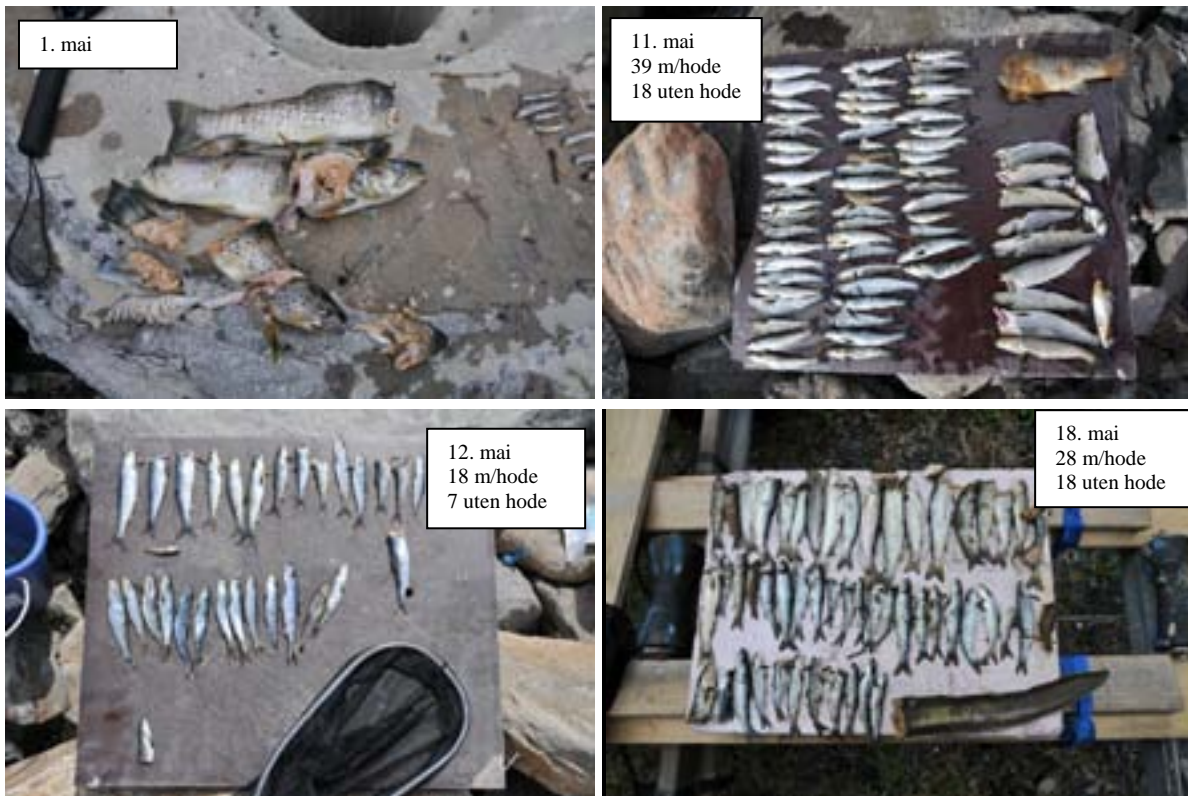
**Figur 16.** Illustrasjon av død fisk innsamlet nedstrøms turbinløpet i 2010. Fangstdato samt andel med/uten hode er angitt

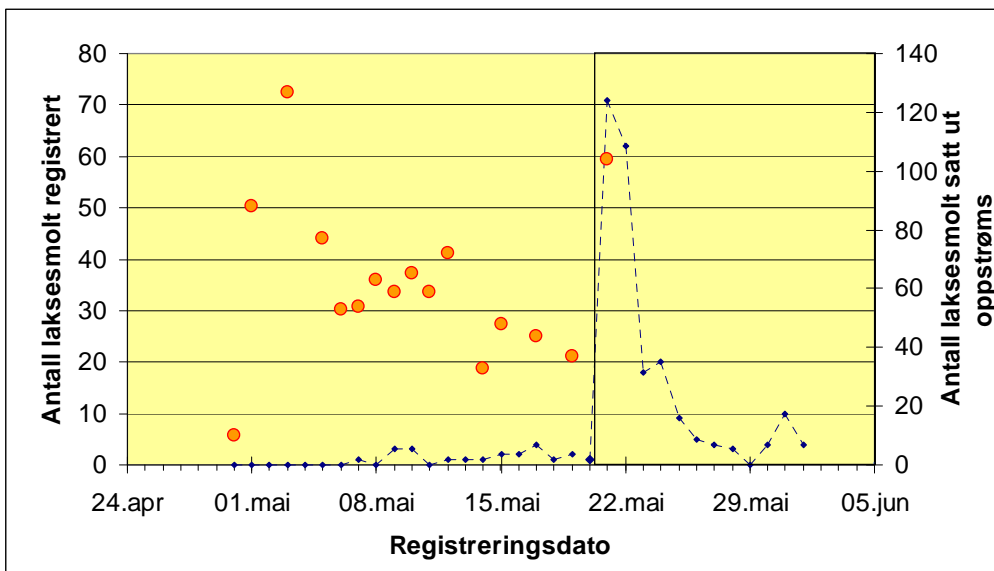
**Figur 17.** Antall smolt satt ut oppstrøms kraftverket (sirkler) og antall smolt påvist på PIT-antennen ved BRU (minstevannføringsløpet). Nytt avløp fra kraftverket ble åpnet 20. mai.

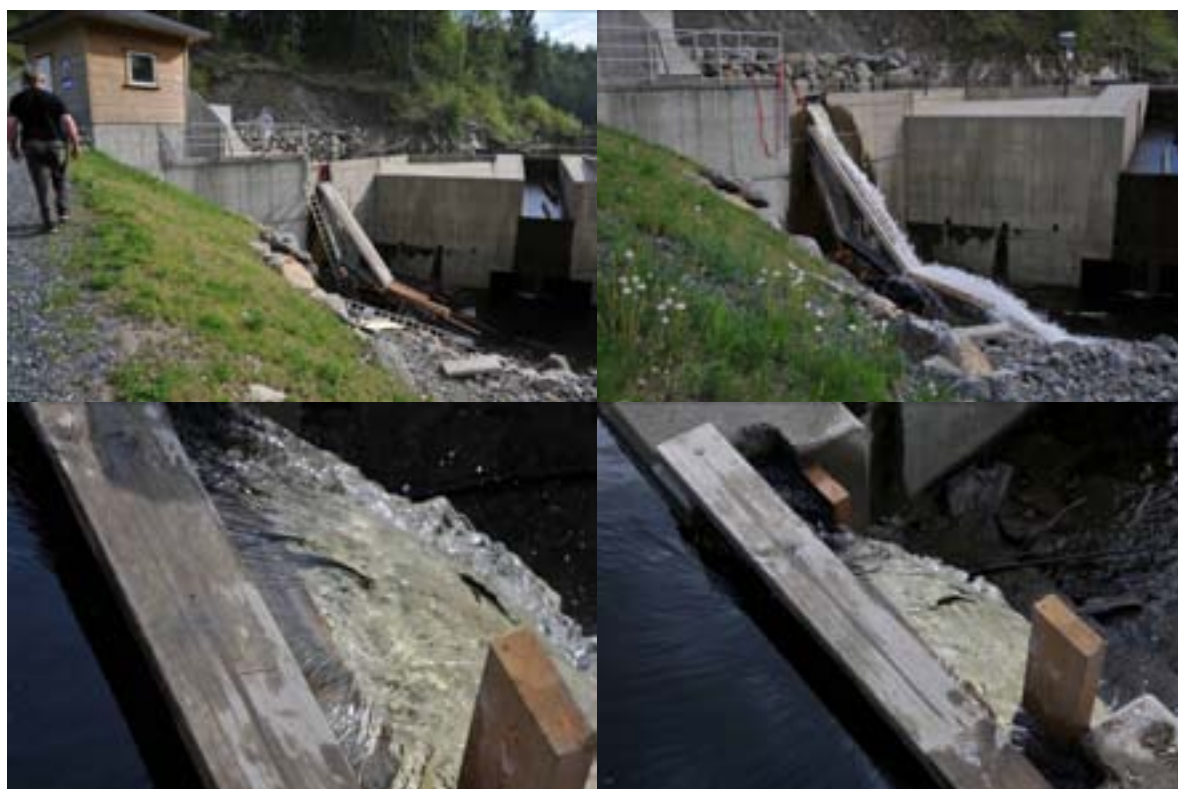
**Figur 19.** Øverst venstre: Renne som ledet smolten fra utløpsluke til minstevannføringsløpet. Øverst høyre: samme bilde, men nå med vann i renna. Nederst høyre og venstre. Smolt på vei ned renna sett fra inntaket til kraftverket.

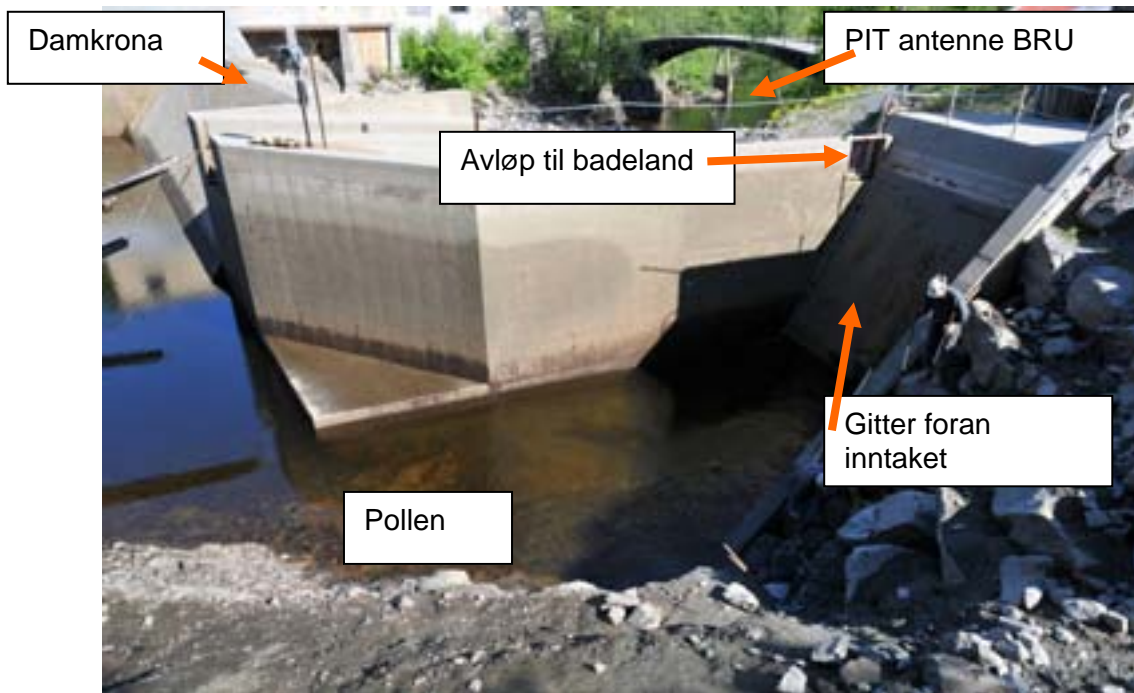
**Figur 20.** Bilde av pollen foran inntaket til kraftverket. I bildet sees gitteret foran inntaket til turbinen samt avløpsluka til badeland.

Det konkluderes med at smolten vil vandre via inntaket til turbinen når attraktive alternativer ikke foreligger. En alternativ utvandningsrute må oppfattes av fisken som et attraktivt alternativ for å bli benyttet. Plassering av den alternative ruten vil være avgjørende for effektivitet. Hvis denne ikke er plassert et sted som fisken ”finner” den vil den heller ikke benyttes. Ved Fosstveit var ”rett sted” i umiddelbar nærhet til gitteret ved inntaket til turbinen.

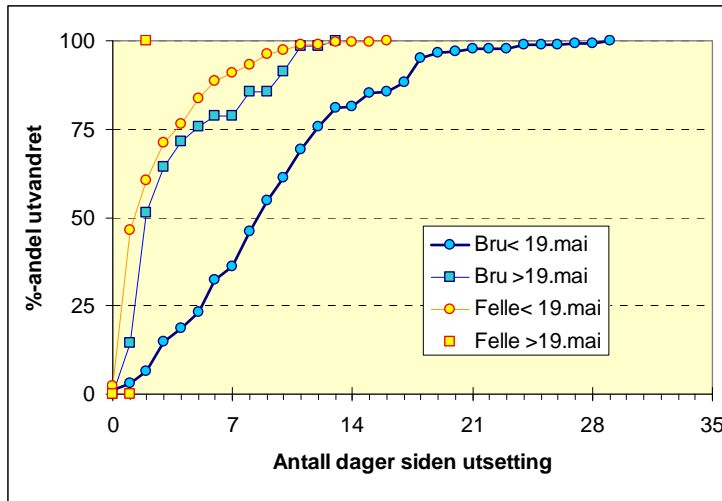
**Figur 21.** Tid fra utsetting til fisken ble påvist i smolthjulet nedstrøms turbinløpet (felle) eller til minstevannføringsløpet (BRU). Datasettet er skilt på smolt satt ut oppstrøms før og etter 19. mai. Smolt satt ut etter denne datoen vandret raskt til minstevannføringsløpet via badeland i motsetning til smolt satt ut tidligere som ikke hadde dette som en vandringsopsjon.

Ut fra dataene her konkluderes det med at demningen hemmet utvandring. Hemmingen berørte ca. 30 % av smolten. En forsinket utvandring i >1 uke vil kunne ha negative effekter på effekter på smoltens overlevelsessevne og fysiologiske status.

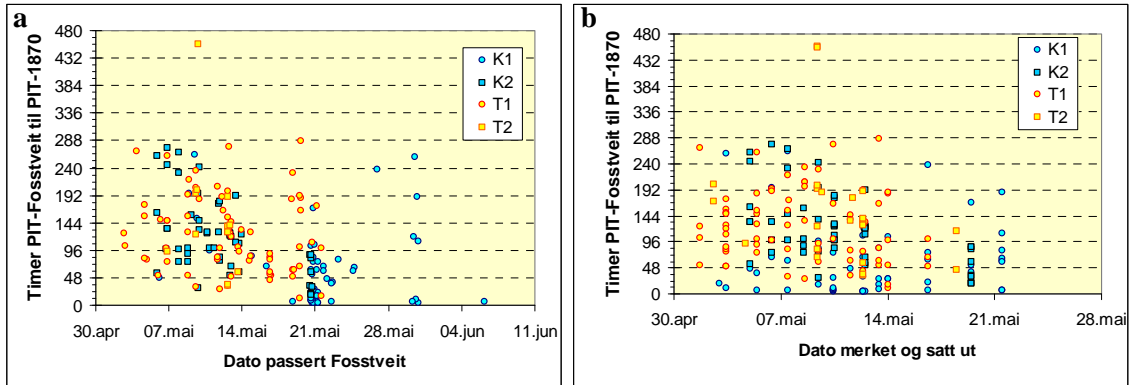
**Figur 22.** a) Antall timer som laksesmolten brukte fra PIT-antennen ved Fosstveit til PIT-antennen ved 1870 fordelt på behandlingene ved kraftverket. b) samme data, men utsettingstidspunktet er benyttet som x-akse.

K1	K2	T1	T2	Alle	K1	K2	T1	T2	Alle
	Timer					Cm/sek				
25-%	9,5	77,1	78,3	97,2	53,0	18,1	2,2	2,2	1,8	3,2
50-%	43,2	109,4	120,2	129,9	98,9	4,0	1,6	1,4	1,3	1,7
75-%	82,5	142,8	173,2	184,0	151,4	2,1	1,2	1,0	0,9	1,1
Antall	54	51	69	26	200
