# Fisk og bunndyr i Vigga; undersøkelser i forbindelse med vurdering av flomsikringsalternativer gjennom Brandbu i Gran kommune

**Fisk og bunndyr i Vigga; undersøkelser i forbindelse  
med vurdering av flomsikringsalternativer gjennom  
Brandbu i Gran kommune**

Title: Fish and benthic fauna in the River Vigga – survey associated with proposed flood control measures through the village of Brandbu

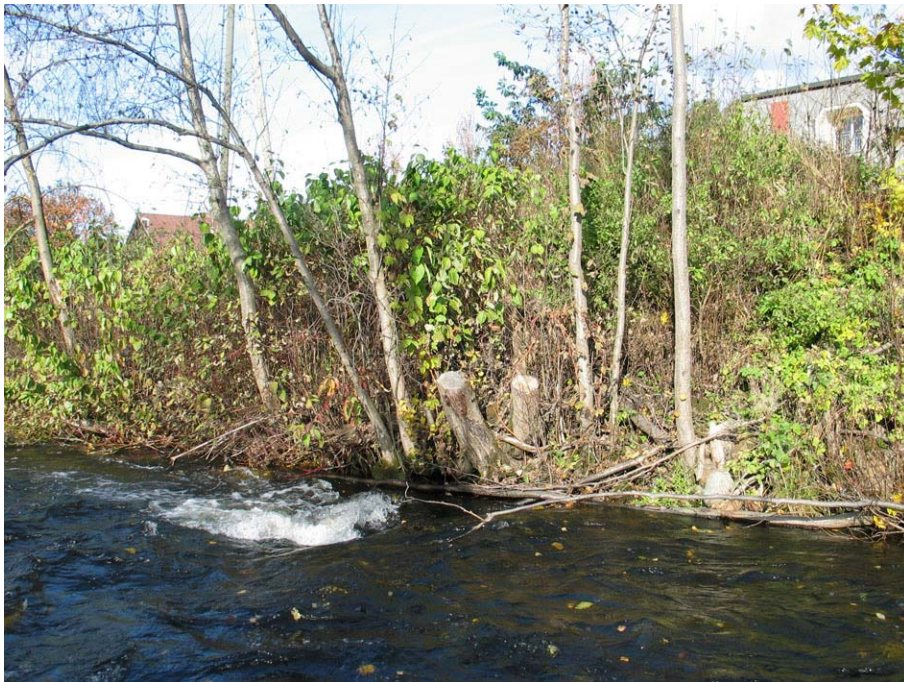
Stasjon El\_10. Hogst i kantsone.

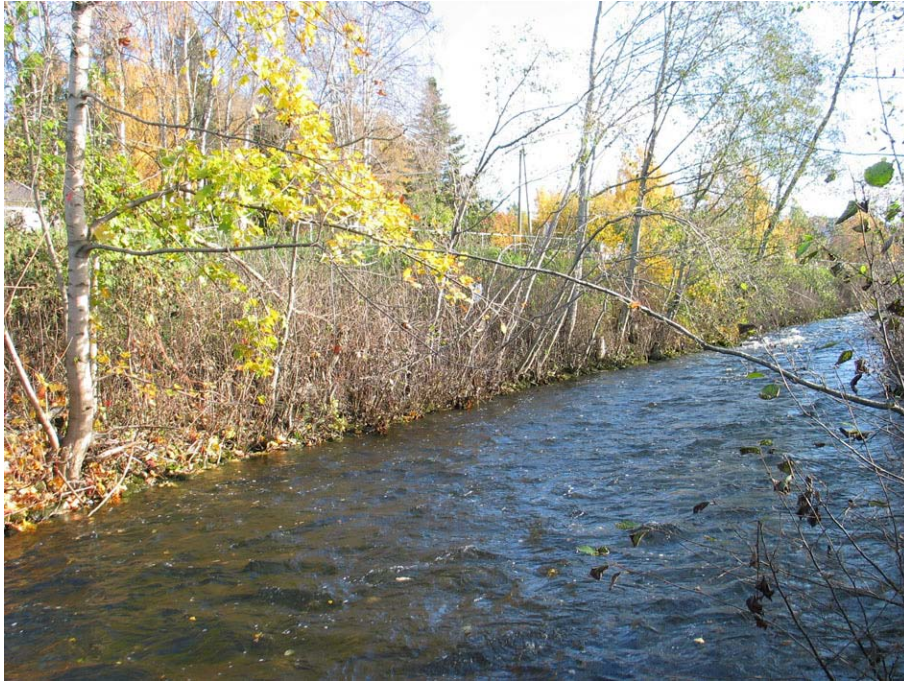
Stasjon El\_10. Glissen kantsone langs veg.

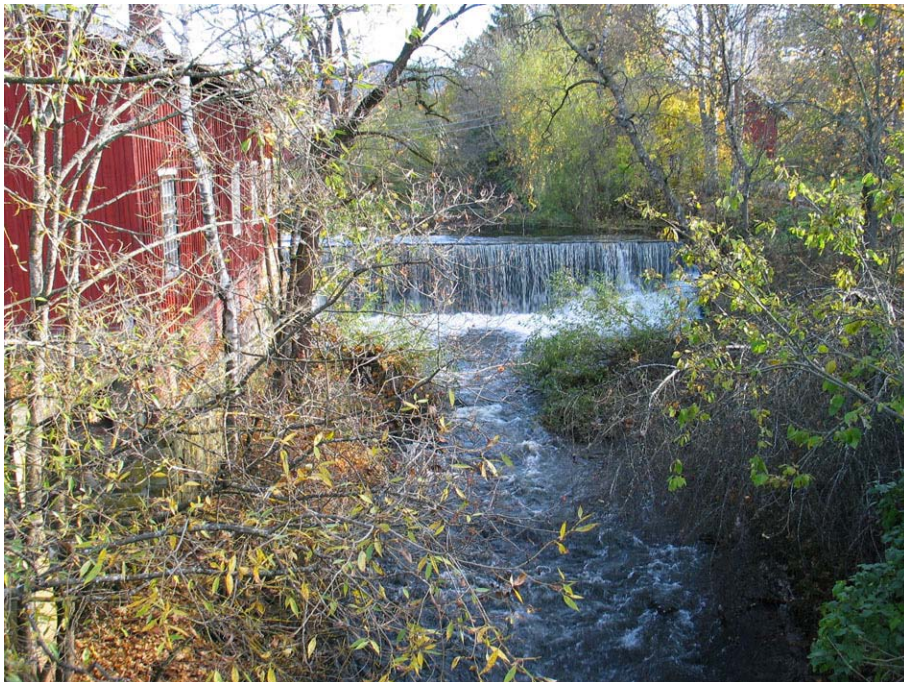
Stasjon El\_12. Rosendal Mølle. Dam hindrer videre oppvandring.

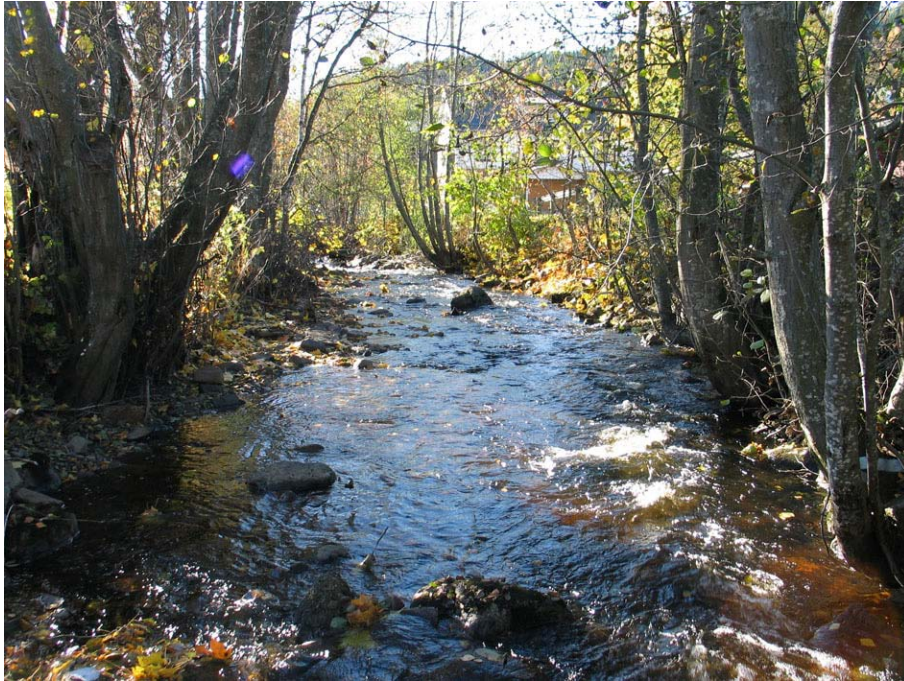
Stasjon El\_13. Eggeelva. Flott elv med variert substrat og kraftig kantvegetasjon.

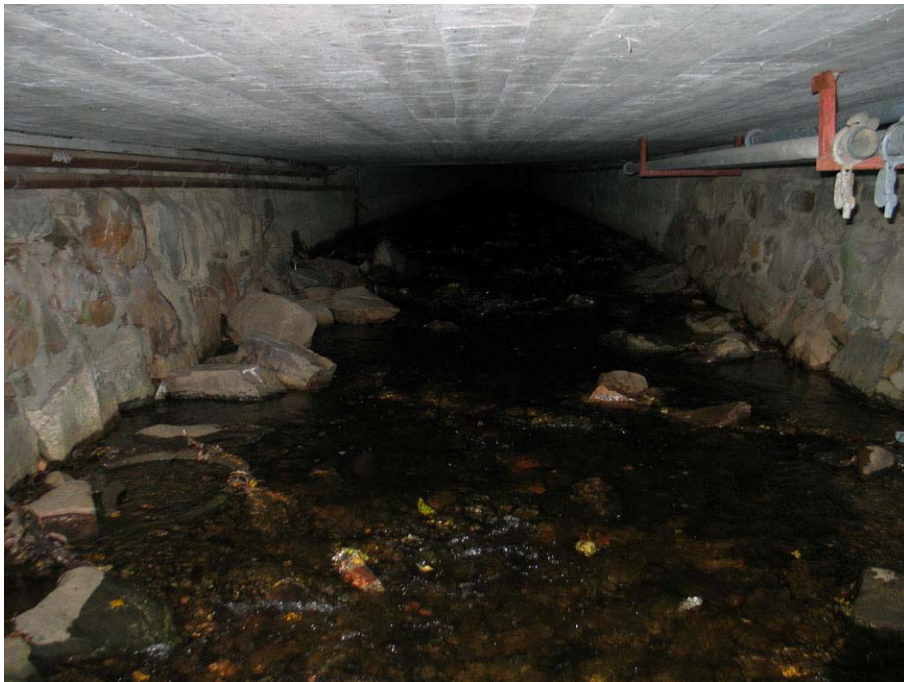
Stasjon El\_14. Gullåa. Lang kulvert under veg og p-plass med naturlig elvebunn.  
Kunstig terskel oppstrøms kulvert hindrer imidlertid videre oppvandring.

Gullåa går under bakken de nederste 100 m og har et kunstig vandringshinder (foss) 100 m oppstrøms. El.fiska rett nedstrøms og inne i kulvert under veg og p-plass. Fin naturlig elvebunn med naturlig variert substrat. Vekslende strømbilde og moderat vannføring. Terskel veed Størenslunden skal ifølge tekniske etat i kommunen stive av murene på begge sider av elveløpet inn mot kulverten. Bør vurdere trapp forbi eller fjerning av dette hinderet.
