Fisk og bunndyr i Vigga; undersøkelser i forbindelse med vurdering av flomsikringsalternativer gjennom Brandbu i Gran kommune

Tittel Fisk og bunndyr i Vigga; undersøkelser i forbindelse med vurdering av flomsikringsalternativer gjennom Brandbu i Gran kommune	Løpenr. (for bestilling) 6162-2011	Dato 15.5.2011
	Prosjektnr. Undernr. 10399	Sider Pris 22 s + vedlegg
Forfatter(e) Atle Rustadbakken Tor Erik Eriksen Torleif Bækken	Fagområde Ferskvann	Distribusjon Fri
	Geografisk område Oppland	Trykket NIVA

Oppdragsgiver(e) Gran kommune	Oppdragsreferanse
----------------------------------	-------------------

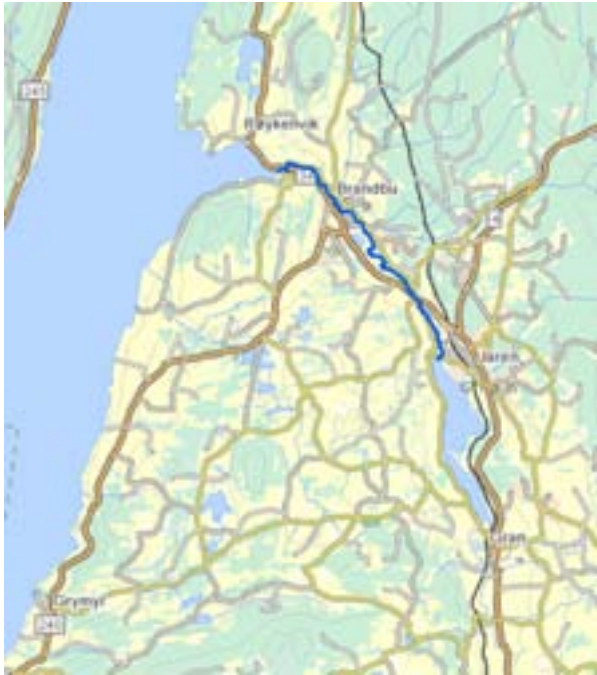
Figur 1. Vigga drenerer områder i Lunner og Gran kommuner ned til Randsfjorden i Røykenvika ved Brandbu.

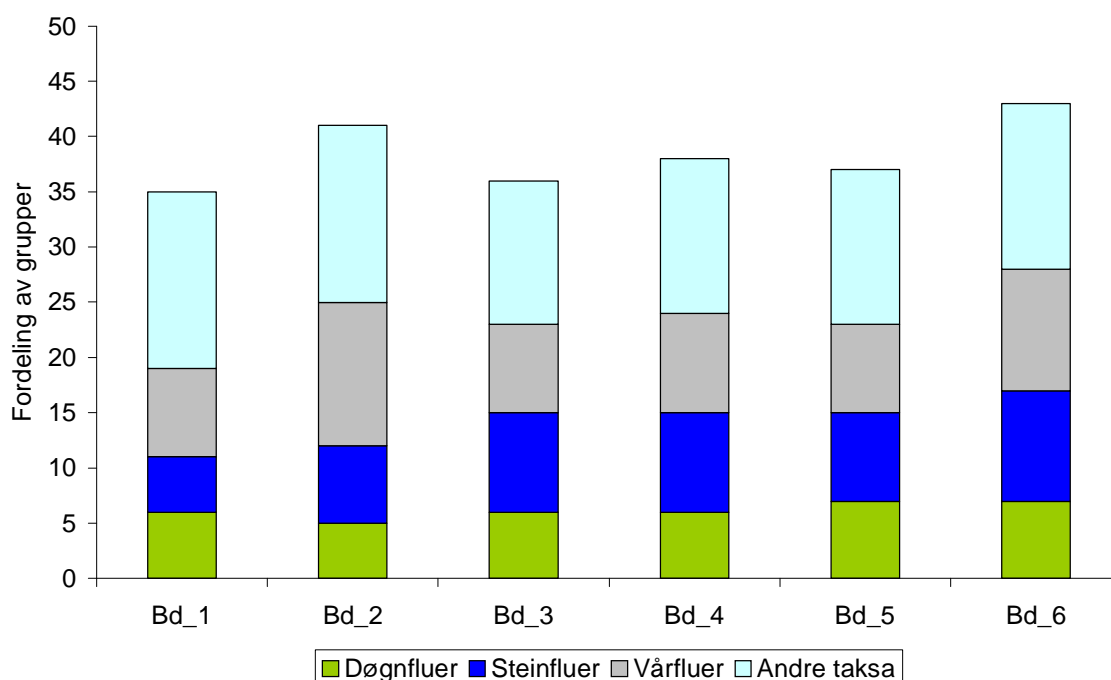
Figur 6. Antall og fordeling av bunndyrgrupper i Vigga, desember 2010.

Det biologiske mangfoldet i Vigga, målt som antall taksa av døgnfluer, steinfluer og vårfluer (EPT), var fra moderat høyt til meget høyt. Det laveste EPT-mangfoldet ble målt på Bd_1 med 19 taksa. Det lave mangfoldet skyldtes at det her var færre steinfluer enn ved de andre stasjonene. Stasjonene Bd_2 - Bd_5 hadde EPT-antall på mellom 23-25 og Bd_6 hadde 28 EPT. Dette er henholdsvis høyt og meget høyt sett i forhold til vanlige elver på Østlandet (Figur 6).

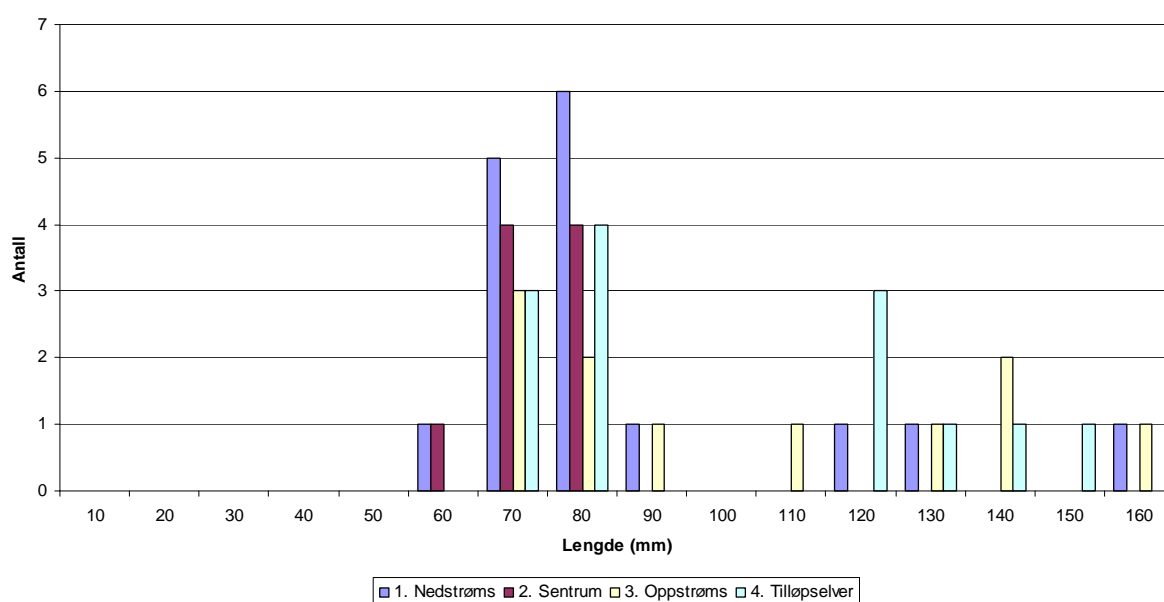
Figur 8. Lengdefordeling til 49 ørretunger registrert ved el.fiske i oktober 2010.

Ørretungene registrert i Vigga varierte i størrelse fra 60 til 155 mm. Lengdefordelingen var dominert av fisk på 7-9 cm, som etter avlesning av skjell synes i hovedsak å være årets ørretunger (aldersgruppe 0+). De øvrige var mellom 11 og 16 cm og aldersgruppe 1+ til 3+ (Figur 8).

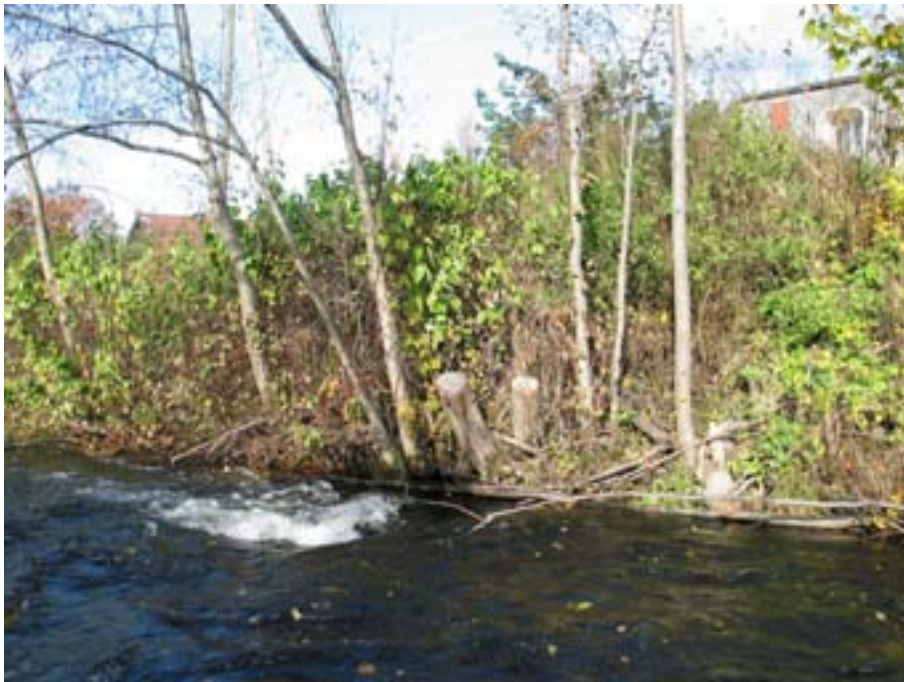
Stasjon El_10. Hogst i kantsone.

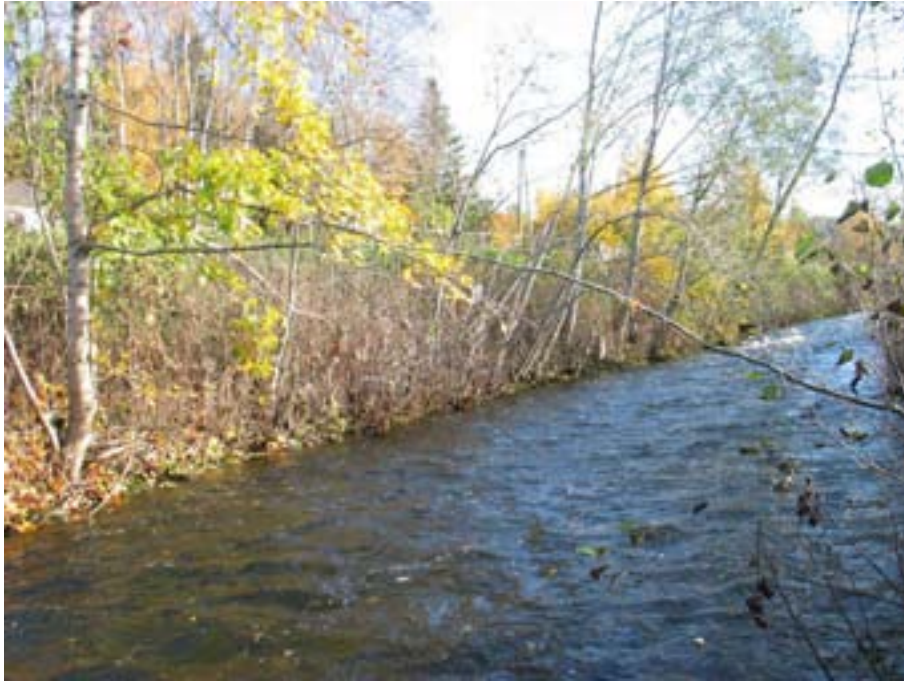
Stasjon El_10. Glissen kantsone langs veg.

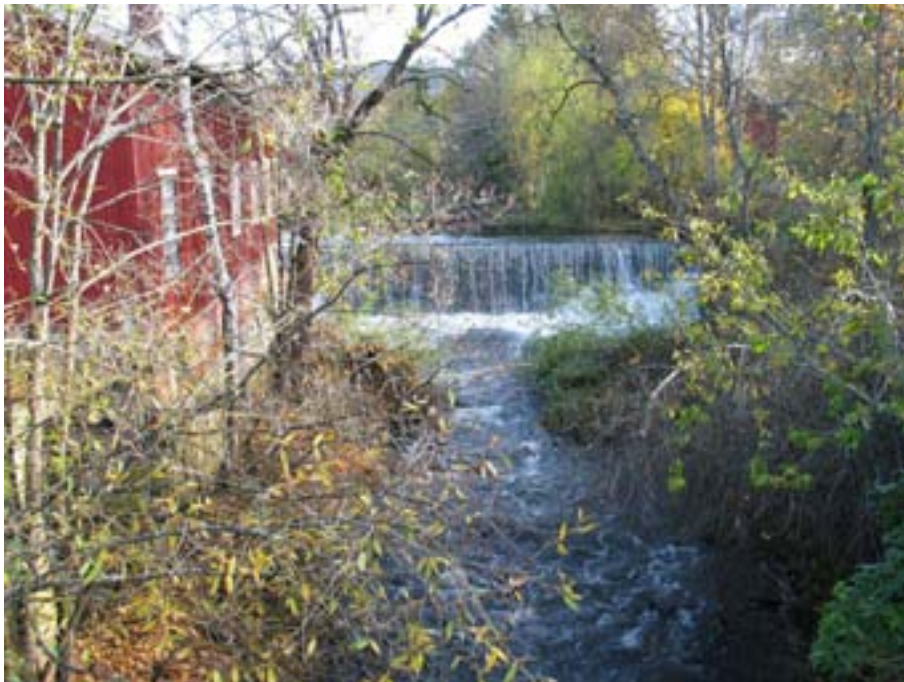
Stasjon El_12. Rosendal Mølle. Dam hindrer videre oppvandring.

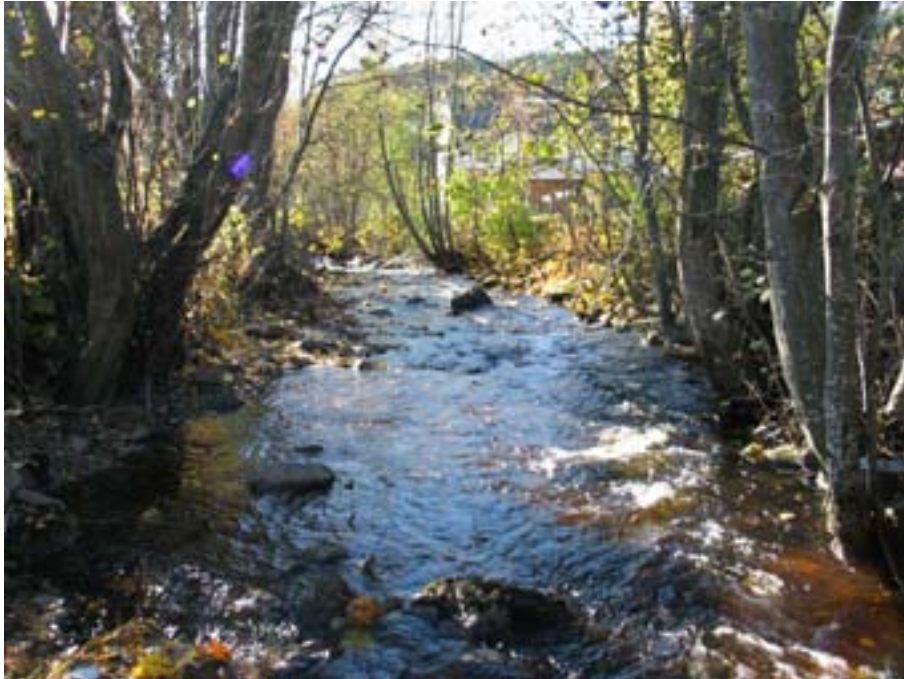
Stasjon El_13. Eggeelva. Flott elv med variert substrat og kraftig kantvegetasjon.

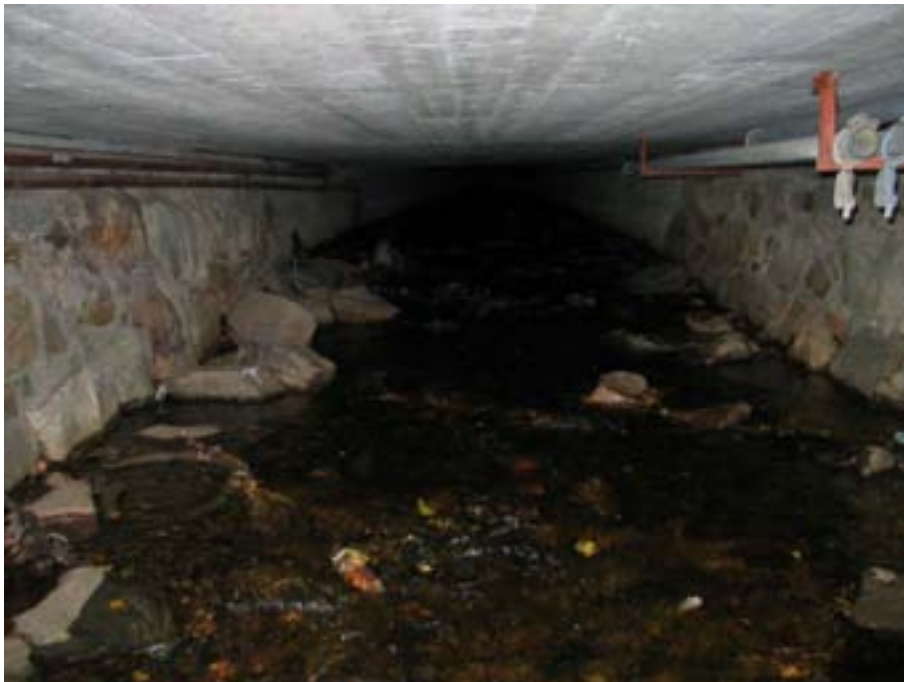
Stasjon El_14. Gullåa. Lang kulvert under veg og p-plass med naturlig elvebunn.
Kunstig terskel oppstrøms kulvert hindrer imidlertid videre oppvandring.

Gullåa går under bakken de nederste 100 m og har et kunstig vandringshinder (foss) 100 m oppstrøms. El.fiska rett nedstrøms og inne i kulvert under veg og p-plass. Fin naturlig elvebunn med naturlig variert substrat. Vekslende strømbilde og moderat vannføring. Terskel veed Størenslunden skal ifølge tekniske etat i kommunen stive av murene på begge sider av elveløpet inn mot kulverten. Bør vurdere trapp forbi eller fjerning av dette hinderet.
