# Restituering av plante- og dyreliv i Bjørvika. Utsetting av stein med tang og utsetting av kunstige rev utenfor operaen i Bjørvika

Tittel Restituering av plante- og dyreliv i Bjørvika. Utsetting av stein med tang og utsetting av kunstige rev utenfor operaen i Bjørvika	Løpenr. (for bestilling) 6167-2011	Dato 18.4.2011
	Prosjektnr. Undemr. 10285	Sider Pris 20
Forfatter(e) Hartvig Christie Stein Fredriksen	Fagområde Marin biologi	Distribusjon Åpen
	Geografisk område Oslo	Trykket NIVA

Oppdragsgiver(e) Oslo Havn KF	Oppdragsreferanse
----------------------------------	-------------------

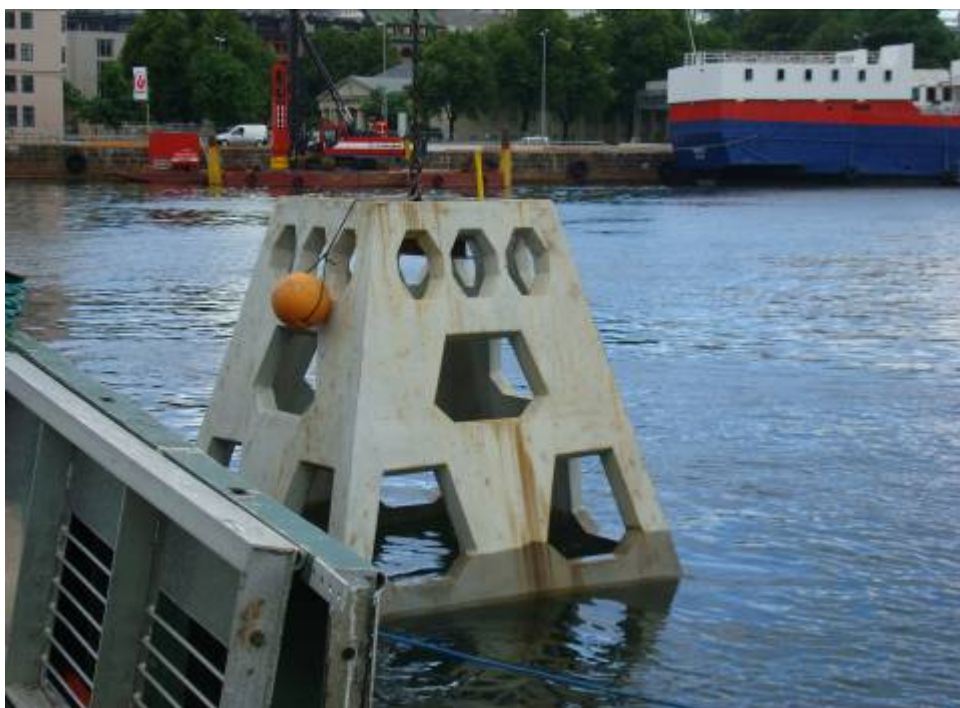
**Bilde 2.** Pyramideformet rev, fiskerev, på vei ut i sjøen.

Fem enheter av kunstige rev fra Fiskehus AS ble satt ut på anbefalt plass utenfor operaen, på syv-åtte meters dyp på bløtbunn (leire) utenfor skipsvollstøtten. Det ble satt ut to pyramideformede fiskerev (bilde 2), to renserev (bilde 3) og en revmoring. De pyramideformede er om lag halvannen meter høye, og har åpne betongkonstruksjoner med store huller i vegger og på toppen. Renserevene består av en betongbasis med fire nivåer med bøyer av plastbelagt stålnetting. Revmoringen er en tre-stjerneformet betongkonstruksjon litt under en meter høy og med 44 huller av ulik dimensjon (nærmere spesifikasjon må innhentes hos Fiskehus).

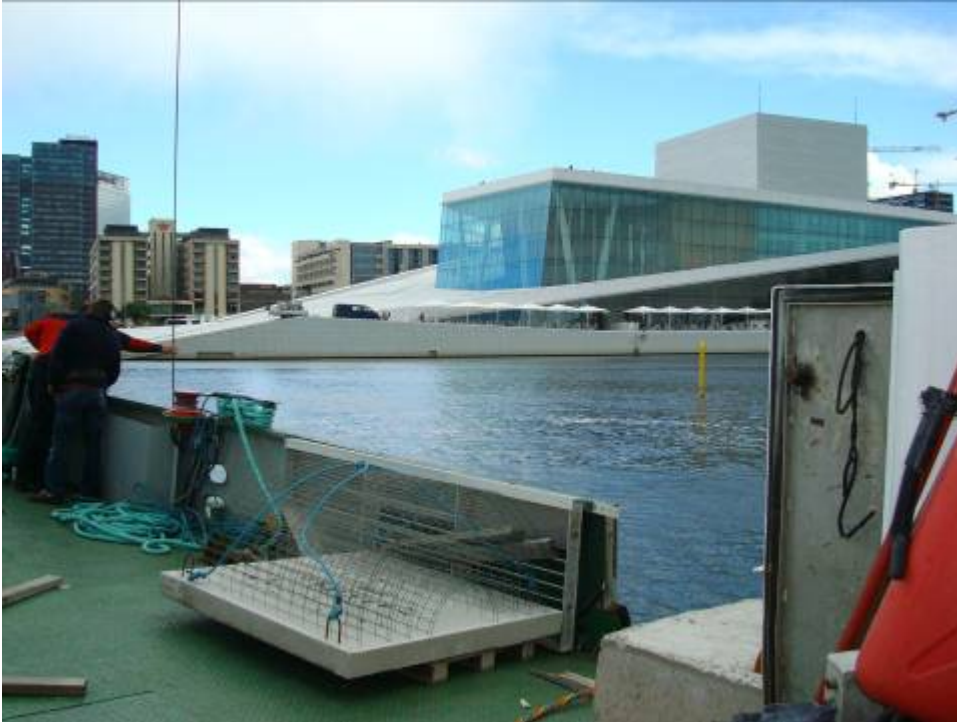
**Bilde 3.** Renserev på dekket av dykkebåten.

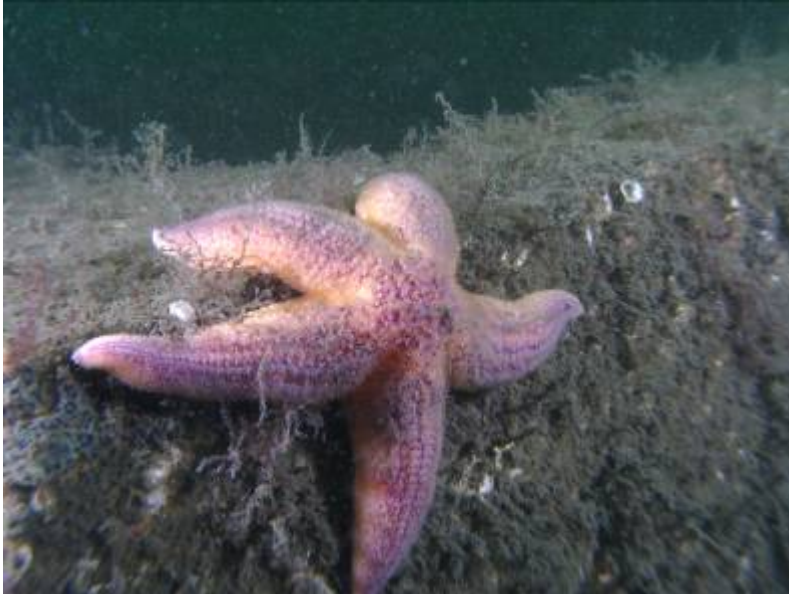
**Bilde 4.** Toppen av et fiskerev begrodd med hydroider og kalkrørsmark, og en sjøstjerne. Foto: Jonas Thormar, UiO.

Selv om det var relativt god sikt i overflaten i Bjørvika denne dagen, var det mye partikler i vannet og dårlig sikt nede ved revene. Man måtte helt inntil før man fant dem og kunne se hva som vokste på dem. Betongoverflatene på fiskerevene og revmoringen var til dels tilslammet av et tynt lag med klebrig sediment. Overflatene var også bevokst med hydroider, kalkrørsmark og koloniformede og enkeltstående sekkedyr (først og fremst *Corella paralellogramma*). Også renserevene var tilslammet, men på bøyene var det begynt en tilgroing av hydroider, sekkedyr og en art trådformet rødalge. Av bevegelige dyr ble det observert enkeltfunn av strandkrabbe og sjøstjerne. Bilde 4-8 viser fiskerev med hydroider, kalkrørsmark, sekkedyr og sjøstjerner, og bøyer på renserevene med hydroider, sekkedyr og rødalger. Det ble ikke observert fisk rundt revene. Siden små fisk ble observert rundt skipsvollstøtten (se nedenfor) er det naturlig å tro at fisk vil etablere seg også rundt disse revene. Den dårlige sikten kan også være en årsak til at vi ikke observerte fisk.

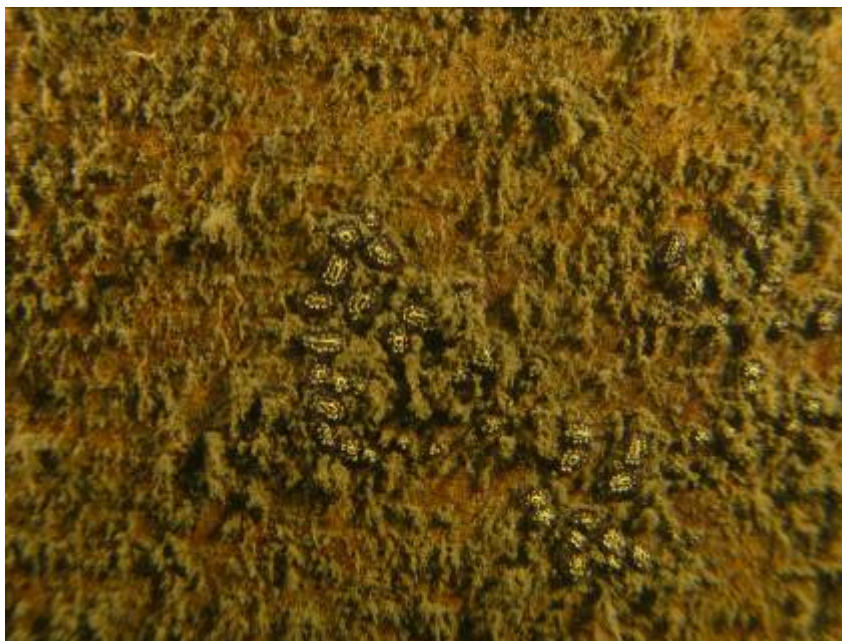
**Bilde 6.** Revmoring med begynninge begroing av det skorpeformete (kolonidannende) sekkdyret *Botryllus*, samt belegg med klebrig sediment, sannsynligvis innblandet mikroalger/mikroorganismer. Foto: Jonas Thormar, UiO.

Tilslamming av revene og matter med diatomeer eller blågrønnalger på bunnen tyder på at det er en del sedimentpartikler og organisk materiale i vannmassene. Dette kan da lage litt klebrige belegg med slam på overflater, som observert på revene, og hindre eller forsinke påslag av fastsittende organismer på disse overflatene. Det antas at slam fra Akerselva og oppvirvling av sediment fra propellene til danskebåtene kan bidra til å tilføre dette havneområdet partikler. Samtidig vil det være mindre strøm og vannbevegelse helt inne i vikene og innerst i fjordarmer slik som helt inne ved operaen, noe som sannsynligvis medfører at faunaen blir fattigere enn lenger ut, samt at det kan ta lenger tid før en mer variert fauna etablerer seg. Imidlertid har det etablert seg flere dyr som sannsynligvis vil utvikle seg videre i størrelse og mengde og som vil kunne overta for og også utnytte slammet hvis det inneholder organisk materiale, samt også bidra til at flere arter kommer inn. Man må også ta i betraktning at revene hadde stått ute i kun få måneder, og det kan ikke forventes at slike konstruksjoner skal bli tett begrodd allerede etter så kort tid.

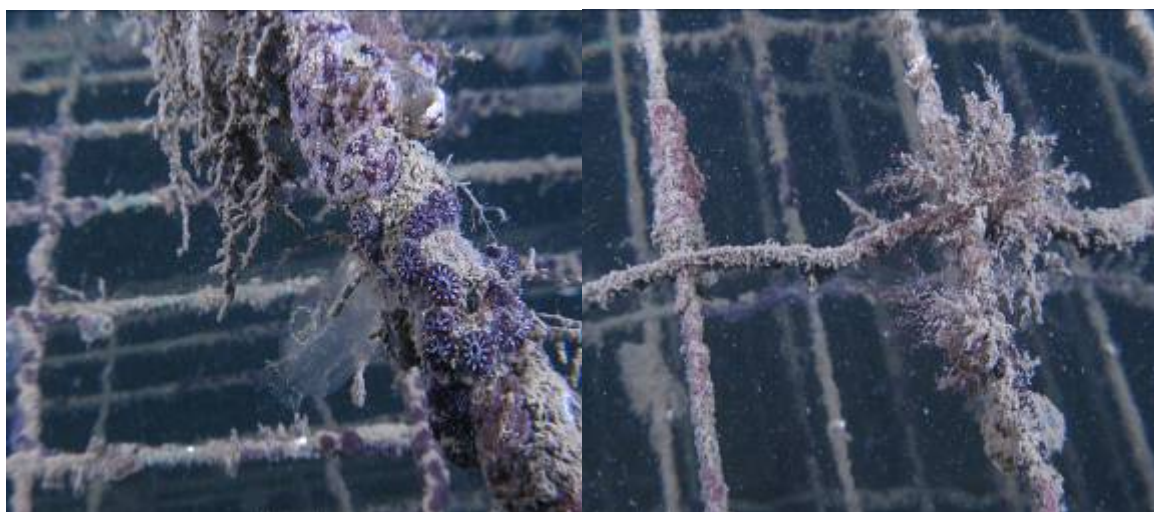
**Bilde 7 og 8.** Begroing på bøylene på renserevene. Vi ser hydroider, enkeltstående og kolonidannende sekkdyr og rødalger. Foto: Jonas Thormar, UiO.

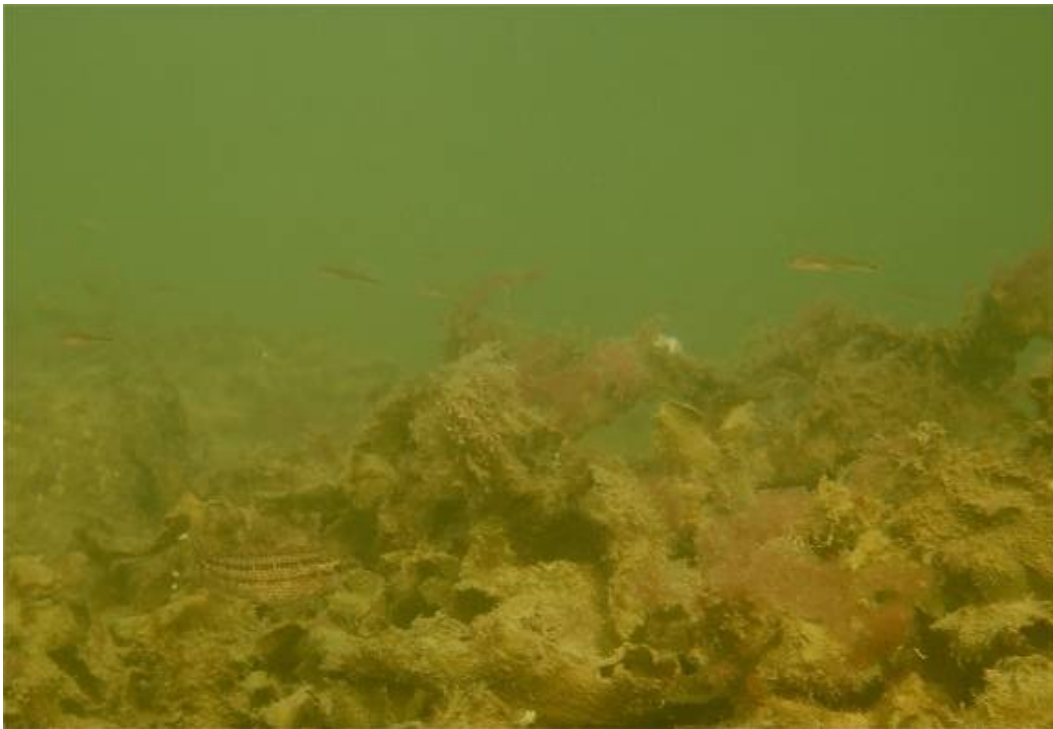
**Bilde 9.** Sagtang transplantert til skipsvollstøtten. Tangen er noe tildekket av slam, og noe begrodd med rødalger. Vi ser også en sjøstjerne, en grønngylt og noen få tangkutling. Foto: Stein Fredriksen, UiO.

Steinene med sagtang som ble plassert ut på halvannen til to meters dyp på toppen av skipsvollstøtten sto slik vi plasserte dem, men sagtangen var noe overgrodd og tilslammet. Det så ikke ut til at sagtangens tilstand hadde blitt dårlig, og det er mulig at disse plantene kan få bedre forhold og vokse utover vinteren og våren. Rundt tangen ble det observert tangkutling (en liten fisk som er vanlig i strandsonen og ned til rundt ti meters dyp) og et fåtall leppefisk (bergnebb, grønngylt). Sagtangen hadde flere arter rødalger voksende på seg, blant annet strømgarn (bilde 11), en art som er i sterk spredning i hele fjorden. Flere mindre algearter som dokker og tynn rekeklo vokste også på sagtangen. Et fåtall individer av japansk drivtang hadde etablert seg på skipsvollstøtten. Bare den flerårige delen som overvintrer ble funnet (bilde 10). Bortsett fra små fisk og noen få sjøstjerner var det lite dyreliv å

Et typisk tegn ved eutrofiering (høye tilførsler av næringsalter), er at langtlivende alger som tang blir overgrodd av kortlevde, trådførmete alger. Dette kan være et kortvarig fenomen, men i noen tilfeller vil det bety at tangen blir fullstendig dekket og kvalt. De kortlevende algene er et sesongfenomen, og med de moderate mengdene vi observerte på skipsvollstøtten er det sannsynlig av tangen vil klare seg og vokse videre og muligens spre seg, noe som vil vise seg utover våren. Dette er i så fall i tråd med en tendens med mer vekst av tang som overtar der trådalger dominerte tidligere, som er registrert fra flere steder i Indre Oslofjord som en følge av de opprensingstiltak som er foretatt de seneste årene. Forekomst av kutlinger og leppefisk tyder på at det er næringsdyr i området, og framvekst av mark, bløtdyr og små krepsdyr som er transplantert eller spredd seg inn kan undersøkes nærmere ved nye innsamlinger.

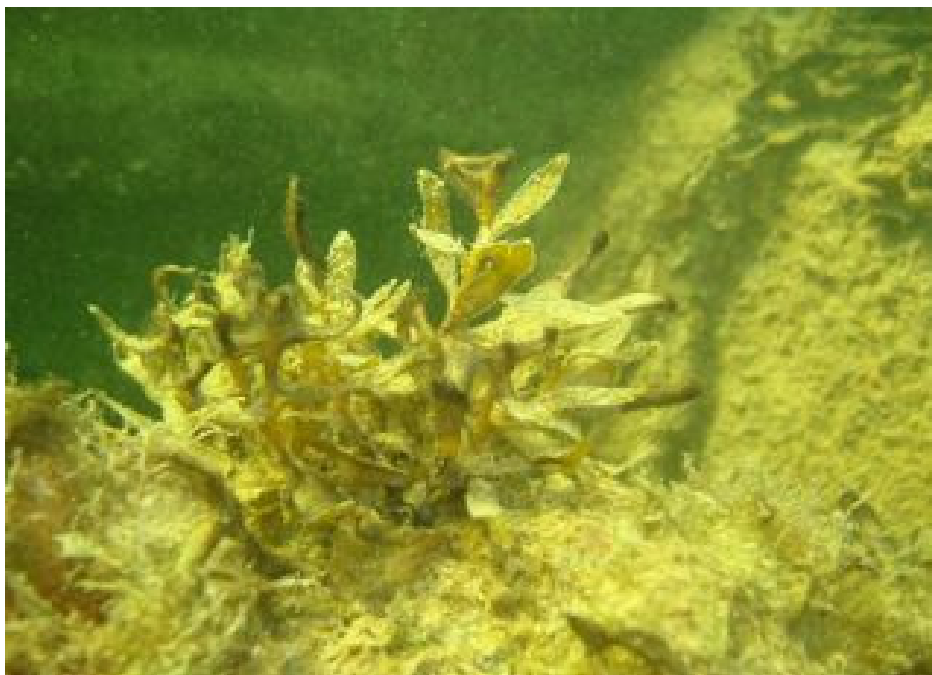
**Bilde 10.** Japansk drivtang på skipvollstøtten. Foto: Stein Fredriksen, UiO.

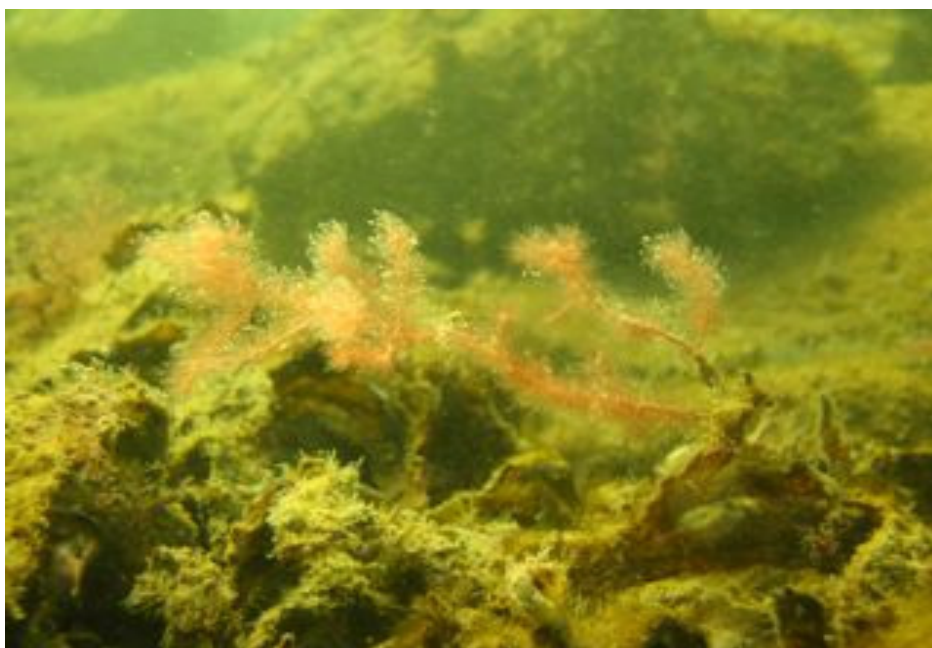
**Bilde 11.** Rødalgen strömgarn fra skipvollstøtten. Foto: Stein Fredriksen, UiO.

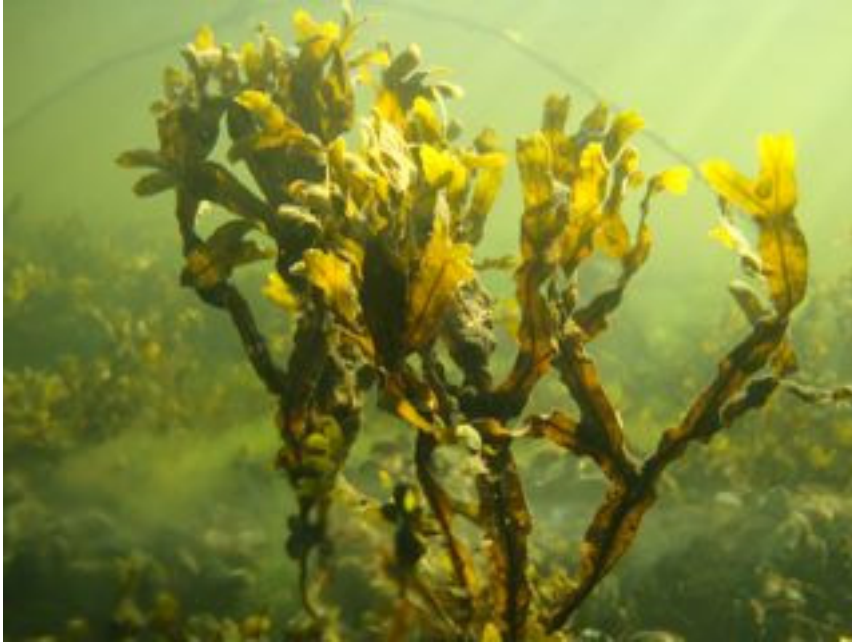
**Bilde 12.** Blæretang fra trappene nedenfor operaen. Foto: Stein Fredriksen, UiO.

På trappetrinnene rett ned for operaen var det friskere og finere forhold enn på skipvollstøtten. Sannsynligvis er det mer bølgebevegelse helt opp mot overflaten som fjerner tilslamming, og samtidig er det bedre lysforhold for algevekst. På det aller øverste trinnet og et stykke oppover skråveggen er det kraftig beiting av vanlig strandsnegl. Under vannspeilet vokser det en rik tangvegetasjon, hovedsakelig blæretang, men med spredte individer av gjelvtang. Gjelvtang er den tangarten som har klart seg best i Oslofjorden gjennom overgjødslingsperioden fra ca. 1930 og frem til 1975. På noen trinn ble enkelte flekker med en grønnalge (krøllhårsalge) funnet liggende løst. Totalt ble det registrert ti algearter på trinnene nedenfor operaen. På trinnene finnes det også mye blåskjell og rur.

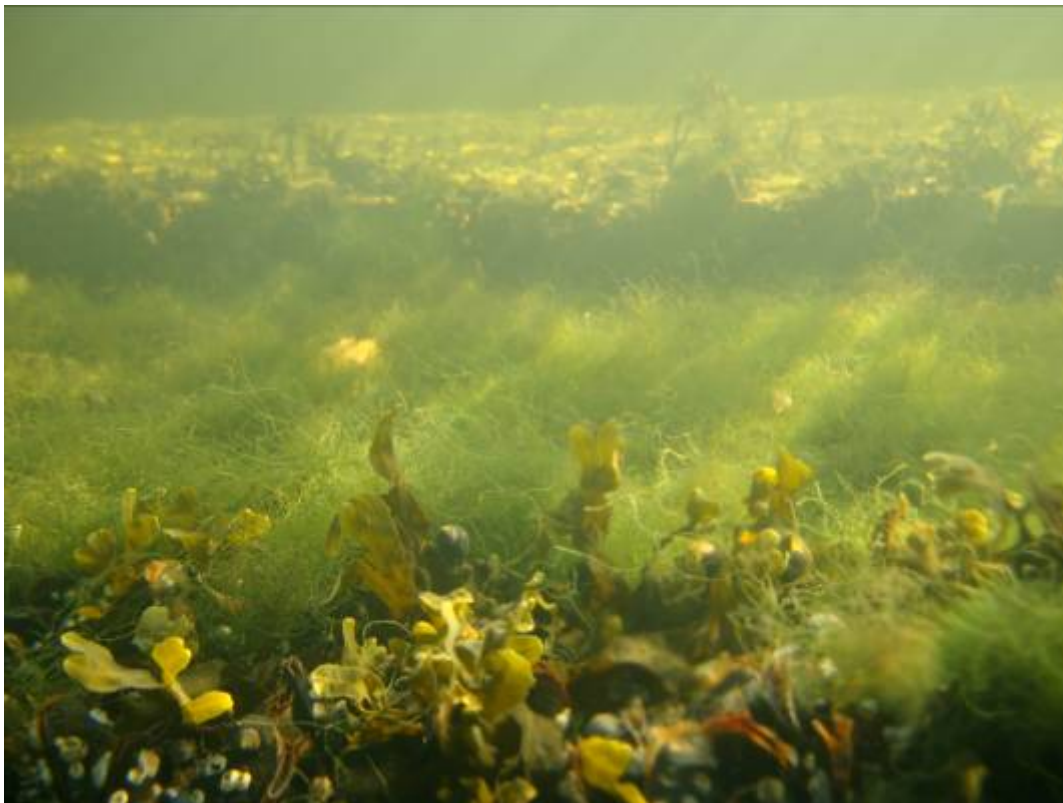
**Bilde 13.** Blæretang, krøllhårsalge og blåskjell (i forgrunnen) fra trappene nedenfor operaen. Rur og strandsnegl forekommer også på bildet. Foto: Stein Fredriksen, UiO.

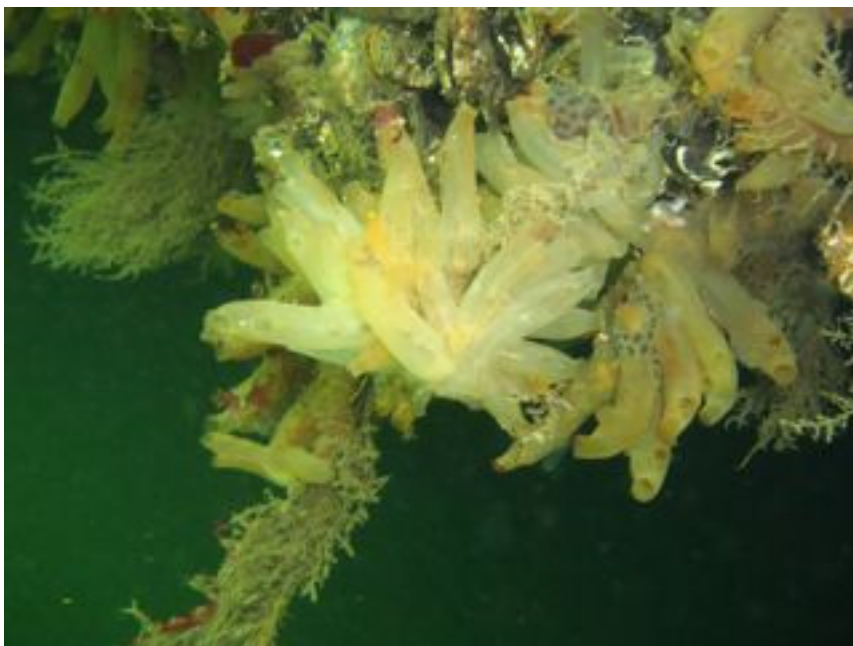
**Bilde 14.** Sekkedyr, hydroider og blåskjell på nederste trappetrinn ved operaen. Foto: Stein Fredriksen, UiO.

På blåskjellene sitter det sekkedyr, hydroider og sjøanemoner. Sjøstjerner (vanlig korstroll), som er kjent for å spise blåskjell, ble også funnet her.
