Restituering av plante- og dyreliv i Bjørvika. Utsetting av stein med tang og utsetting av kunstige rev utenfor operaen i Bjørvika

Tittel Restituering av plante- og dyreliv i Bjørvika. Utsetting av stein med tang og utsetting av kunstige rev utenfor operaen i Bjørvika	Løpenr. (for bestilling) 6167-2011	Dato 18.4.2011
	Prosjektnr. Undernr. 10285	Sider Pris 20
Forfatter(e) Hartvig Christie Stein Fredriksen	Fagområde Marin biologi	Distribusjon Åpen
	Geografisk område Oslo	Trykket NIVA

Oppdragsgiver(e) Oslo Havn KF	Oppdragsreferanse
----------------------------------	-------------------

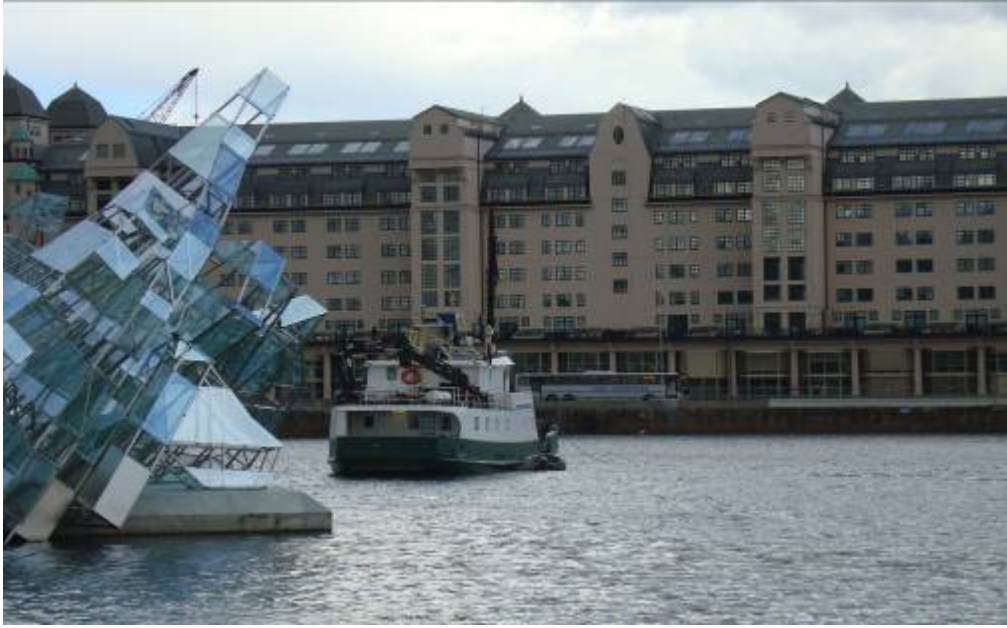
Bilde 1. Dykkebåten i posisjon til å sette ut revene.

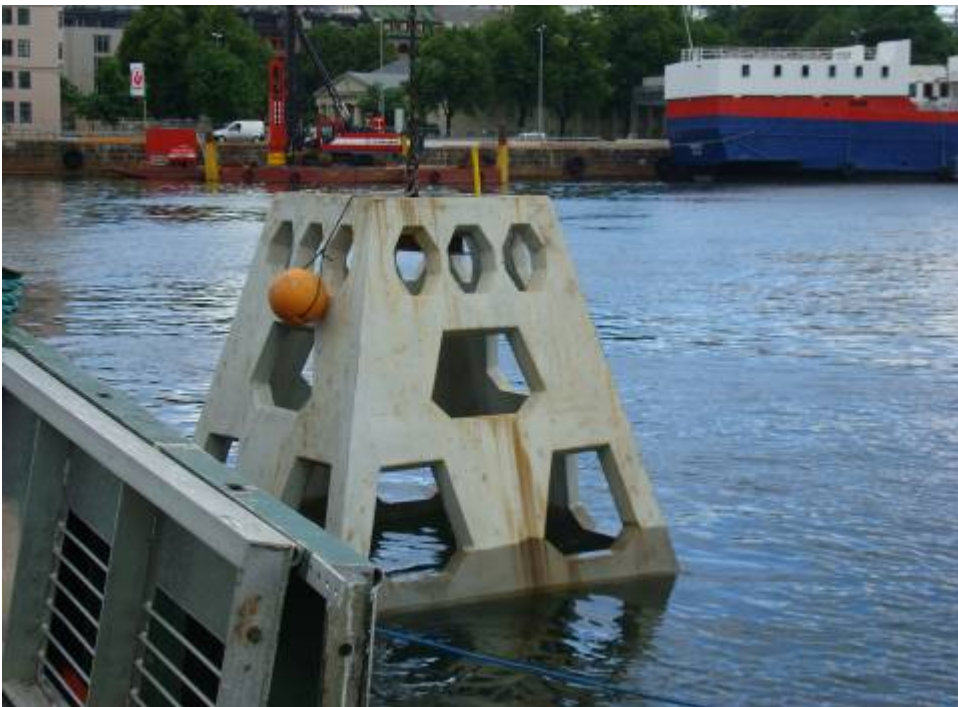
Bilde 2. Pyramideformet rev, fiskerev, på vei ut i sjøen.

Fem enheter av kunstige rev fra Fiskehus AS ble satt ut på anbefalt plass utenfor operaen, på syv-åtte meters dyp på bløtbunn (leire) utenfor skipsvollstøtten. Det ble satt ut to pyramideformede fiskerev (bilde 2), to renserev (bilde 3) og en revmoring. De pyramideformede er om lag halvannen meter høye, og har åpne betongkonstruksjoner med store huller i vegger og på toppen. Renserevene består av en betongbasis med fire nivåer med bøyer av plastbelagt stålnetting. Revmoringen er en tre-stjerneformet betongkonstruksjon litt under en meter høy og med 44 huller av ulik dimensjon (nærmere spesifikasjon må innhentes hos Fiskehus).

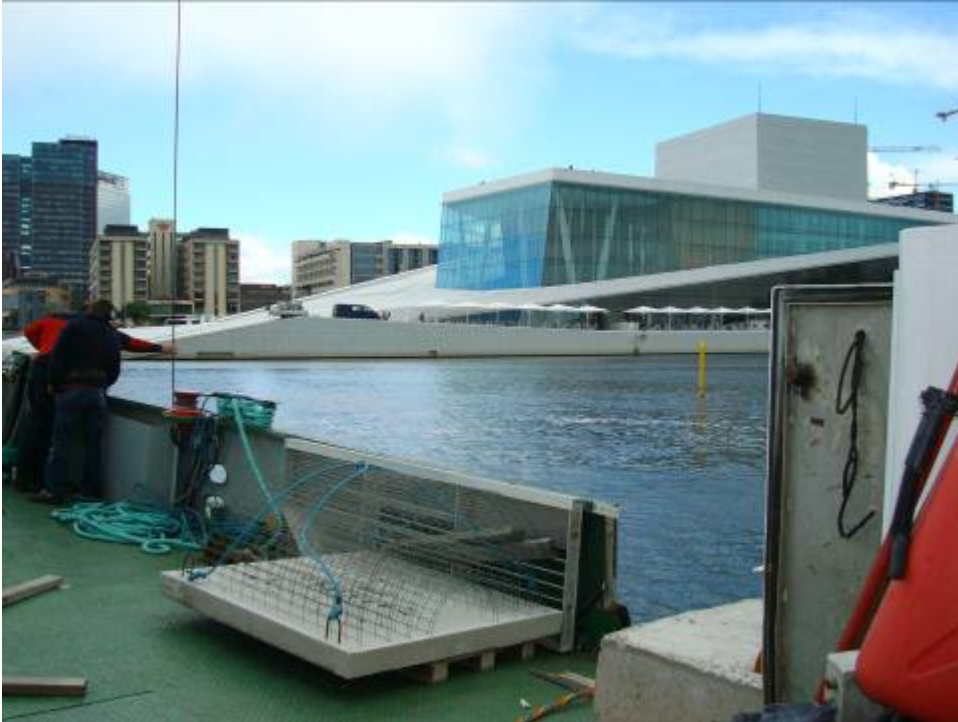
Bilde 3. Renserev på dekket av dykkebåten.

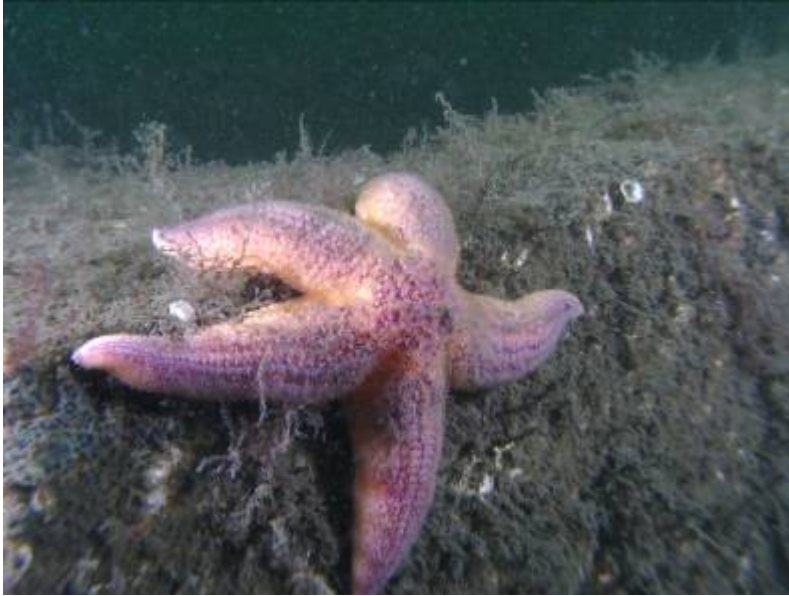
Bilde 4. Toppen av et fiskerev begrodd med hydroider og kalkrørsmark, og en sjøstjerne. Foto: Jonas Thormar, UiO.

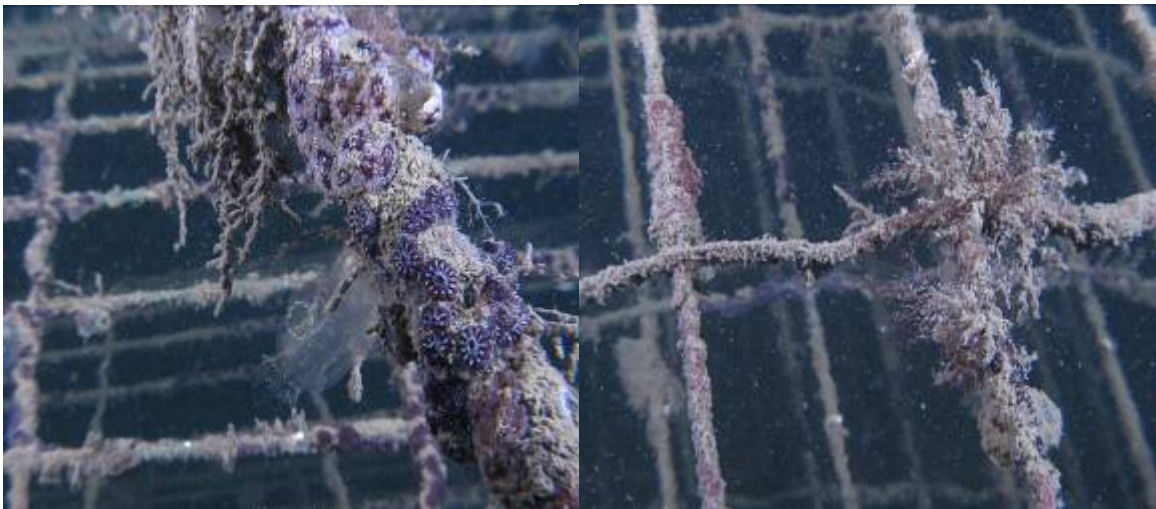
Bilde 7 og 8. Begroing på bøyene på renserevene. Vi ser hydroider, enkeltstående og kolonidannende sekkdyr og rødalger. Foto: Jonas Thormar, UiO.

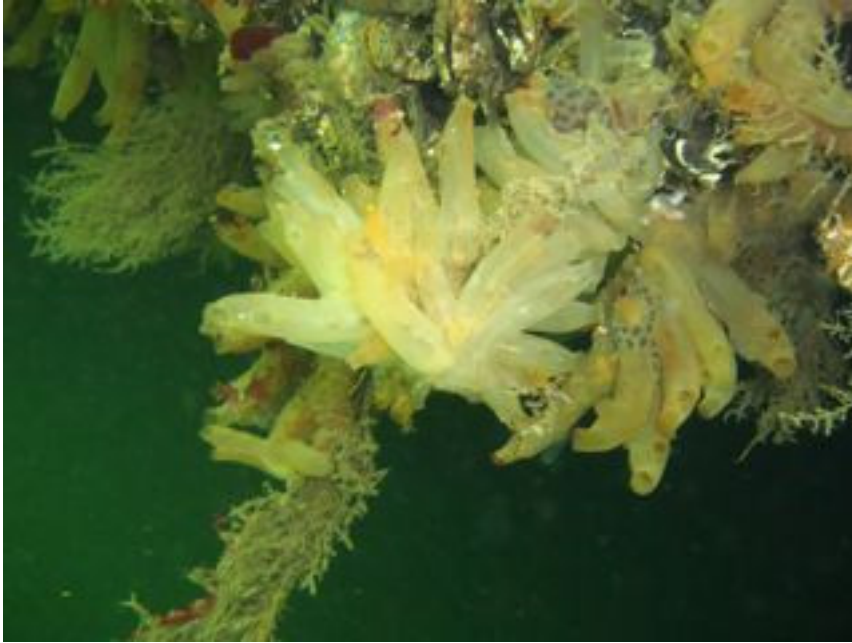
På blåskjellene sitter det sekkedyr, hydroider og sjøanemoner. Sjøstjerner (vanlig korstroll), som er kjent for å spise blåskjell, ble også funnet her.

Bilde 14. Sekkedyr, hydroider og blåskjell på nederste trappetrinn ved operaen. Foto: Stein Fredriksen, UiO.
