**Driftskontroll av kalkdoseringsanlegg  
i Storelva, Vegårvassdraget  
Avviksrapport 2010**

**Driftskontroll av kalkdoseringsanlegg i Storelva,  
Vegårvassdraget**

Avviksrapport 2010

Title: Operation Report from lime dosers in Storelva, S Norway. Non-conformance report 2010.

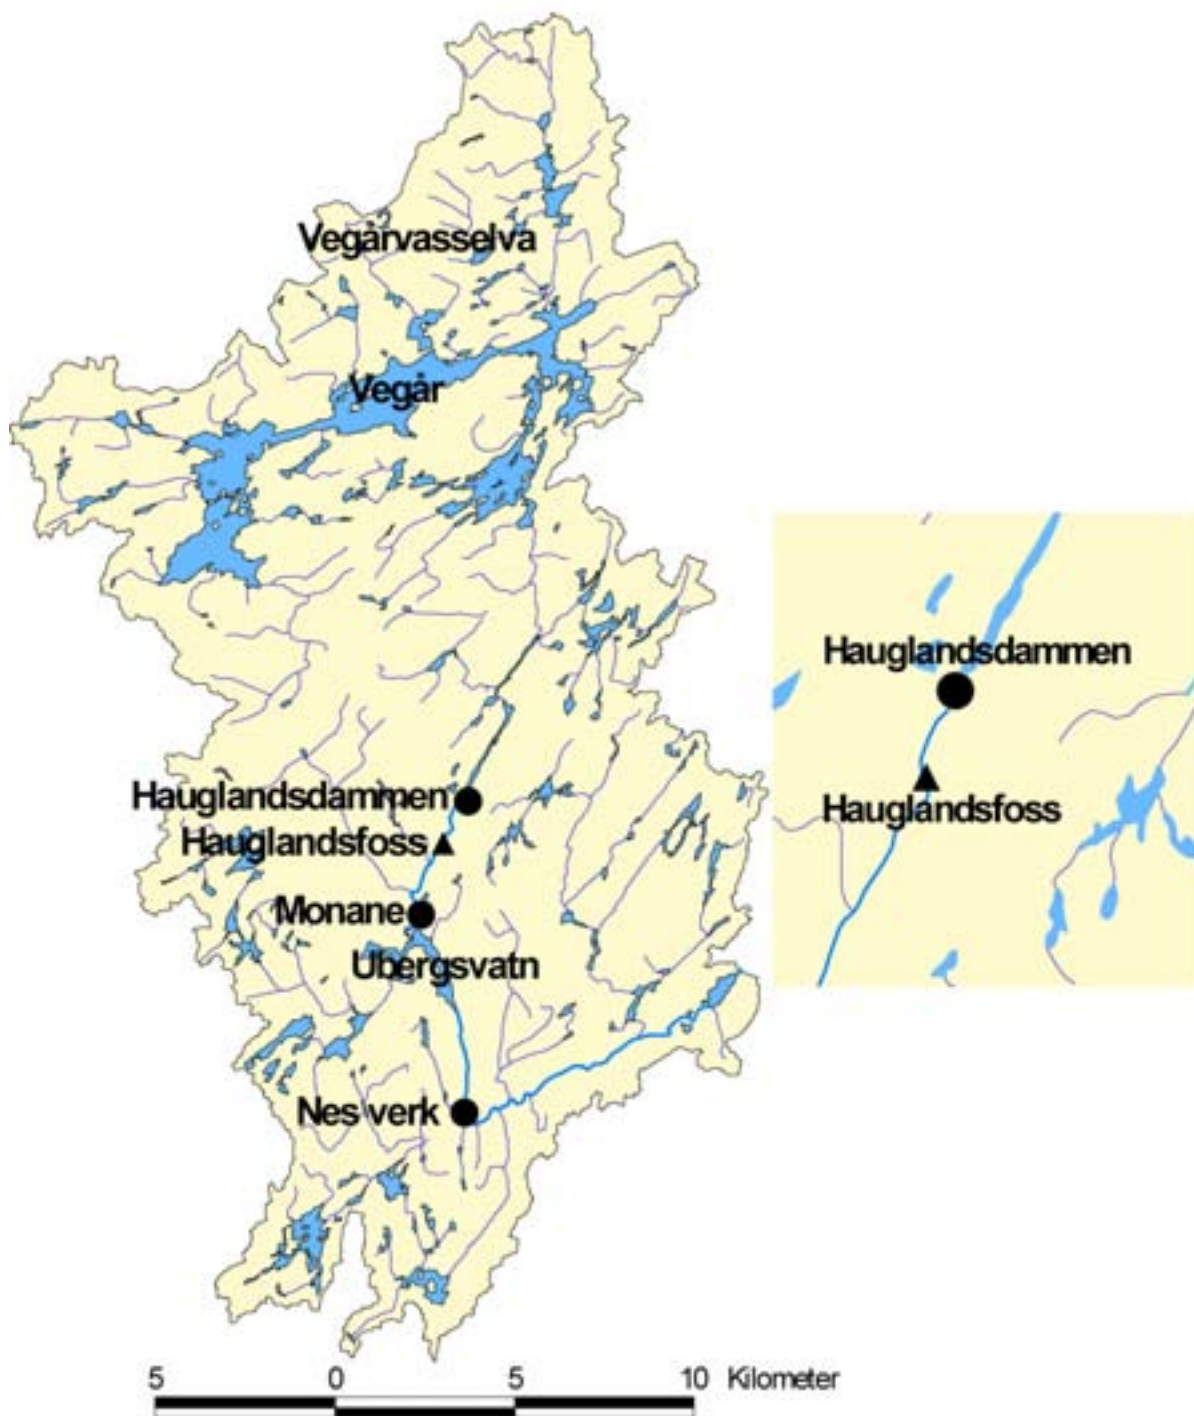
**Figur 1.** Storelva med nedbørfelt ( $457 \text{ km}^2$ ), med plassering av kalkdoseringsanlegg (trekant) og pH-målestasjoner (sirkler).

Nedbørfeltet til Storelva, med plassering av kalkdoseringsanlegg og pH-stasjoner er vist i **Figur 1**. Hauglandsfossen kalkdoseringsanlegg ble etablert i 1996 for å sikre god vannkvalitet for produksjon av sjøaure og laks i Storelva. Anlegget er plassert 700 m på oversiden av oppvandringshinderet ved Hauglandsfoss og var først styrt kun etter pH oppstrøms dosereren. I 1998 ble det i tillegg etablert styring etter pH nedstrøms anlegget. Det ble da bygd en pH-målingsstasjon på Monane, omlag 3 km nedstrøms anlegget. Denne sender data som radiosignaler til doseringsautomatikken på anlegget. pH-mål for den lakseførende strekningen er som følger: pH 6,2 i perioden 15. februar - 31. mars, pH 6,4 i perioden 1. april - 30. juni og pH 6,0 ellers i året.

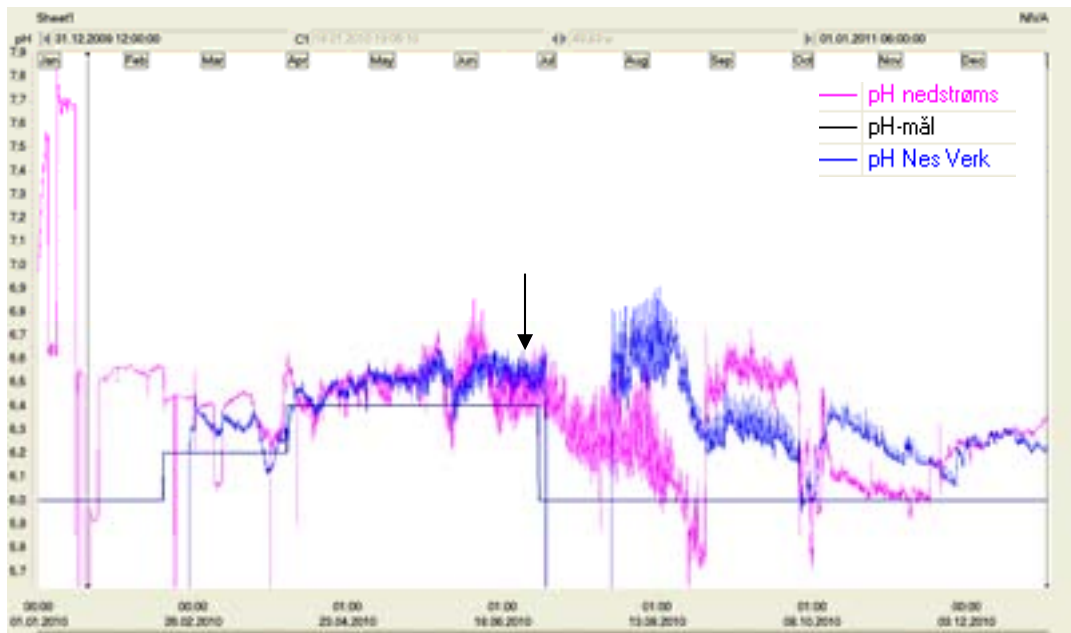
Det var noen tilfeller i løpet av året der pH i lakseførende strekning av elva var mer enn 0,1 pH enhet lavere enn pH-målet. I **Tabell 1** er det gjengitt varighet og tidspunkt for episoder der pH var under målet i lakseførende strekning. **Figur 2** viser pH i lakseførende strekning av elva gjennom hele året. På stasjonen ved Nes verk frøs elektrodene pga strømstans og stasjonen kom ikke i drift igjen før 24. februar.

**Figur 2.** pH nedstrøms kalkdoseringsanlegget ved Monane og på Nes Verk, sammenholdt med pH-målet for kalkingen i Storelva (svart linje). pH-nedstrømsverdiene er riktige fra 25. mars. pH var under målet ved noen anledninger, også i en periode når kravet er pH 6,4. I slutten av juni var pH under målet noen få timer hver natt. pH-kravet ble satt ned tidligere (21.juni) enn vanlig pga. lav vannføring (se svart pil). Pumpa stoppet på Nes Verk i midten av juli. pH-nedstrøms og oppstrøms viser store forskjeller, selv om det ikke doseres kalk. Dette skyldes sannsynligvis oppløsning av sedimentert kalk i elva. Dette blir spesielt tydelig ved den lave vannføringen i elva i perioden som her er vist.

sedimentert kalk i elva, spesielt ved lave vannføringer som vist i **Figur 2**. Den 9. april økte vannføringen i elva, og pH sank til under målet. Den 30.mai gikk pumpa i stykker, og det ble stillstand i målekyvetten som medførte feilaktige pH-målinger. Reell pH var da sannsynligvis høyere enn den målte. Situasjonene er vist i **Figur 3**. pH-kravet ble satt ned tidligere enn vanlig (21.juni) av operatør pga. lav vannføring.

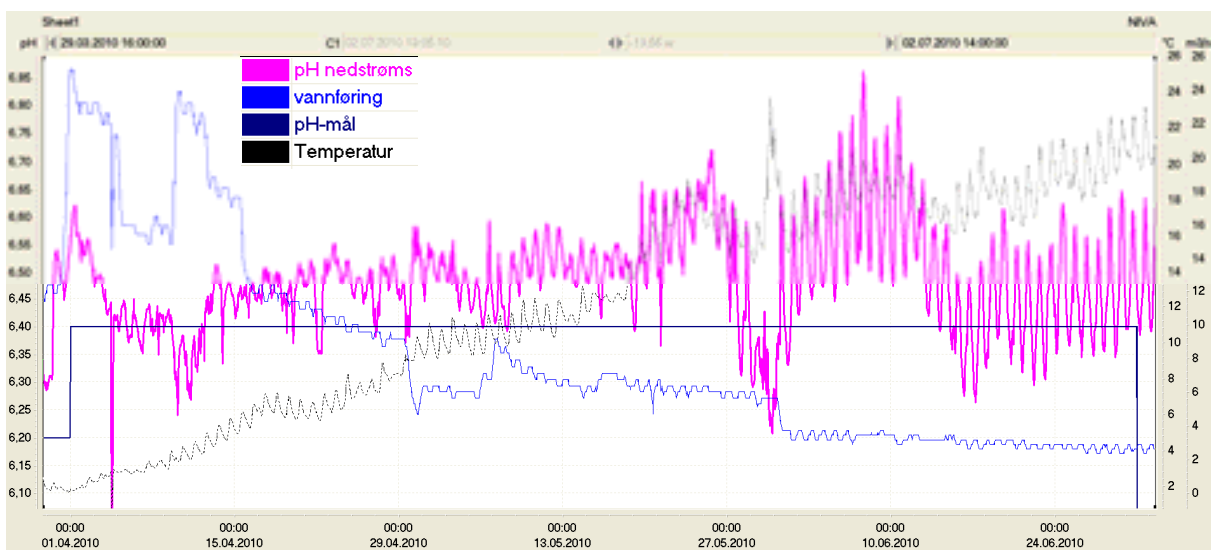
**Figur 3.** pH og temperatur på Monane den 1.4 til 30.6. Stiplet linje viser temperatur. 30. mai øker temperaturen noe som viser at pumpen har stoppet og fører til stillstans i målekyvetten, pH blir da målt på stillestående vann og synker feilaktig under pH-målet.

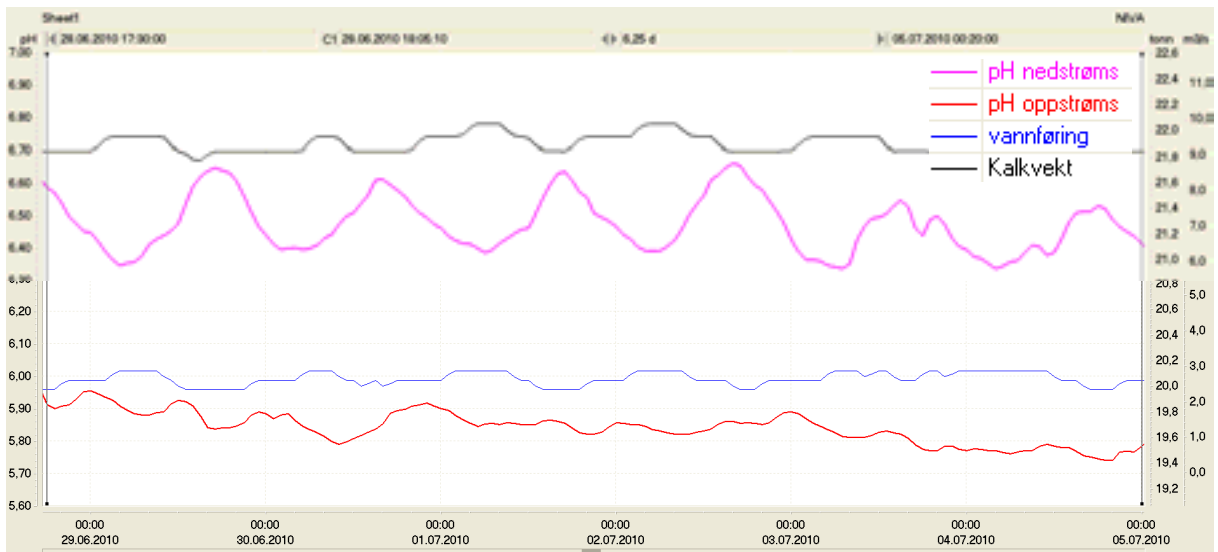
Til sammen utgjorde disse tilfellene 15 døgn. Dette må betegnes som bra, og er en forbedring fra 2009 da det var til sammen 95 døgn med pH verdier under målet (Høgberget og Håvardstun 2010). Det må imidlertid tas i betraktning at pH-målingene var ustabile fra januar til mars ved Monane, og at pH-målinger mangler ved Nes verk fra 1. januar til 24. februar. Det kan ikke utelukkes at det har vært episoder i denne perioden hvor pH har vært under målet. I smoltifiseringsperioden fra 1. april til 30.juni var det få tilfeller der pH var mer enn 0,1 pH-enhet under målet (**Tabell 1**). I flere av de tidligere driftskontrollrapportene har det blitt påpekt at det har vært uforholdsmessig høy pH nedstrøms anlegget i forhold til pH-verdiene oppstrøms, selv om det ikke har blitt dosert kalk. Forholdene ble utbedret i oktober 2009 ved at inntaksbrønnen for pH-oppstrøms målingene ble flyttet. (Håvardstun og Høgberget 2010). Det har ikke vært tilfeller der pH-oppstrøms målingene har blitt påvirket av surt vann fra sidebekker etter at dette ble gjort. I de tilfellene det har vært stor forskjell mellom pH-oppstrøms og nedstrøms i 2010 skyldes dette i hovedsak langtidsoppløsning av

**Figur 4.** Tilfelle der pH-nedstrøms og oppstrøms kalkdoseringsanlegget viser store forskjeller selv om det ikke doseres kalk. Dette skyldes sannsynligvis oppløsning av sedimentert kalk i elva. Dette blir spesielt tydelig ved den lave vannføringen i perioden som her er vist.
