Oslovassdragene og vanndirektivet.  
Økologisk tilstandsklassifisering ved bruk  
av bunndyr, hydromorfologiske vurderinger  
og bruk av laksefisk som kvalitetselement

Tittel Oslovassdragene og vanddirektivet. Økologisk tilstandsklassifisering ved bruk av bunndyr, hydromorfologiske vurderinger og bruk av laksefisk som kvalitetsselement	Løpenr. (for bestilling) 6191	Dato 10.05.2011
	Prosjektnr. Undernr. 29145 5	Sider Pris 48
Forfatter(e) Morten Bergan og Torleif Bækken	Fagområde Vannressursforvaltning	Distribusjon Fri
	Geografisk område Oslo	Trykket NIVA

Oppdragsgiver(e) Vann- og avløpsetaten i Oslo kommune	Oppdragsreferanse Anna-Lena Beschorner
--	--

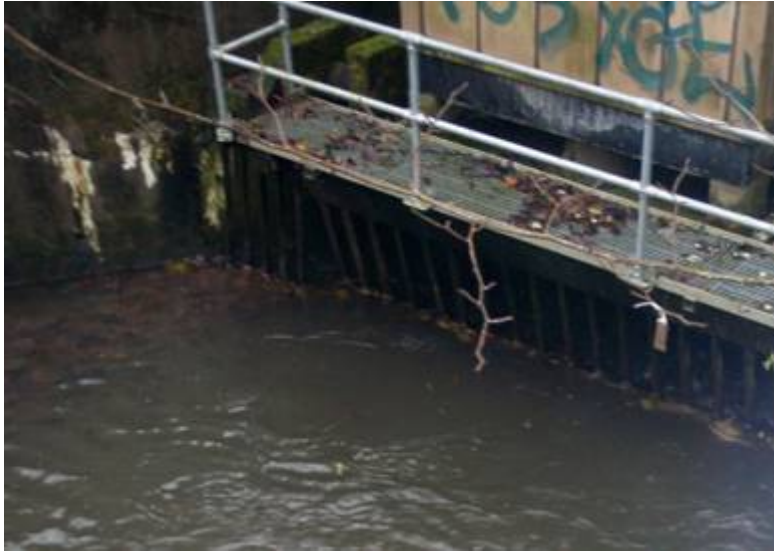
Den lange kulverten i nedre del før sjøen og dens innløp/utløp vurderes ikke å være et hinder etter kriteriesett A, forutsatt at det reglemessig og foran hver gytetid blir sørget for å holde gitteret rent ved innløpet.

Foto. Inngangen til kulvert i nedre del av Frognerelva. Kulverten er stor, godt nedsenket og har uproblematisk helning og vannhastighet, men ristene i åpningen må holdes ved like i forhold til tilstopping og tetting.

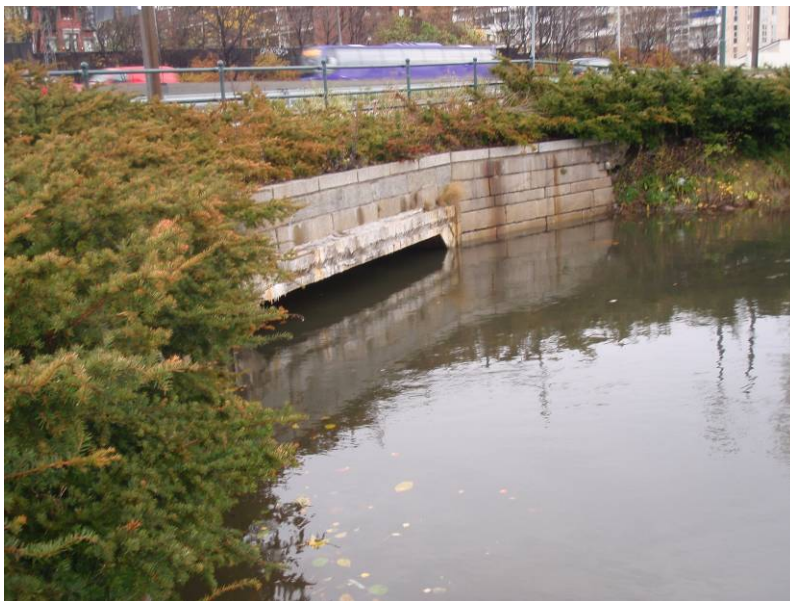
Foto: Frognerelvas utløp til sjøen. Godt nedsenket kulvert med tilfredstillende dimensjon.

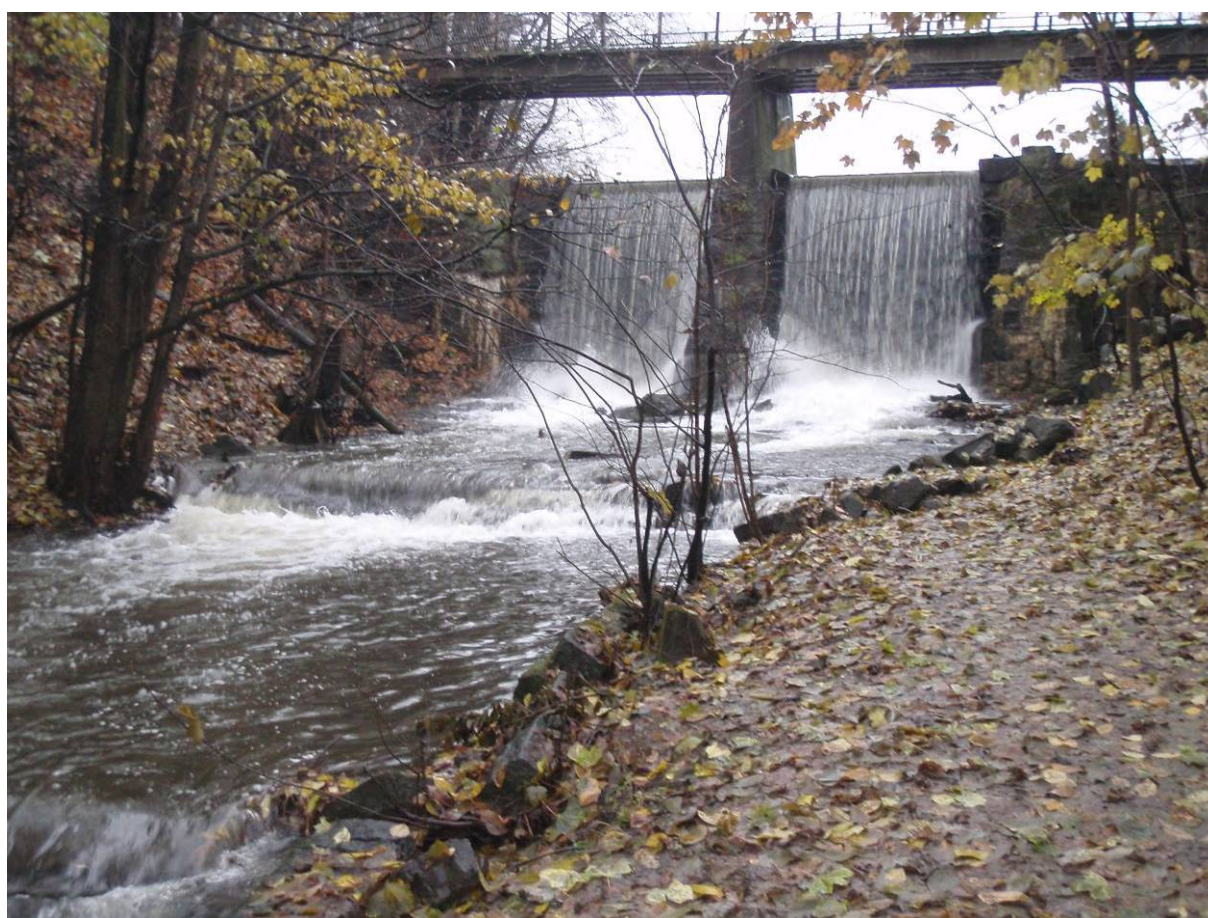
Foto: Demning nedre dam, som i dag er et permanent vandringshinder for anadrom laksefisk og sannsynligvis også for ål.

Demningen ved nedre dam er dagens permanente, antropogene vandringshinder for anadrom fisk i Frognerelva, og reduserer opprinnelig anadrom strekning i vassdraget betydelig. Vurdert etter tabell 2 for strekninger med sjøvandrende arter så vil inngrepet tilvare tilstandsklasse Meget Dårlig. All den tid vassdraget vurderes som SMVF er det lite realistisk å iverksette tiltak for å etablere passasje for vandrende anadrom laksefisk forbi demningen. Det må imidlertid taes i betraktning at demningen også framstår som barriere for oppvandrende ål, og en framtidige ålepassasje må muligens vurderes utredet ihht. vannforskriften. NIVA vurderer imidlertid at det bør gjøre tiltak i forbindelse med den kunstige terskelen eller forhøyningen som ligger om lag 200-250 meter nedstrøms nederste demning (kartref. 32V 6644122 N, 594930 E). Dette inngrepet (se foto under) defineres som et hinder etter kriteriesett A, og fungerer som midlertidig vandringshinder på ulike vannføringer, men større sjørret kan sannsynligvis passere på et oppgangsvindu ved en bestemt vannføring. Vurdert etter tabell 2 for strekninger med sjøvandrende arter kan NIVA ikke se at inngrepet tilfredsstillere kriteriene for å oppnå tilstandsklasse "GOD" oppstrøms hinderet slik det foreligger i dag. Det er imidlertid observert antatt vandrende anadrom gytefisk oppstrøms dette problempunktet ved høy vannføring tidligere (Dønnem, pers. medd.). Yngel-/ungfisk vurderes derimot å ha vanskeligheter med oppstrøms forsering uansett vannføring. Vi vurderer at inngrepet har liten eller ingen samfunnsøkonomisk funksjon, og at det er små kostnader forbundet med en utbedring av problempunktet. Et forventet miljømål bør være å lette oppgangsmulighetene forbi terskelen, slik at fisk også kan passere ved et større vannføringsvindu, herunder oppstrøms passering av yngel-/ungfisk. I dag er inngrepet periodevis vandringshindrende for stor fisk, og fullstendig hindrende for yngel-/ungfisk. Tiltak må iverksettes ihht vannforskriften.

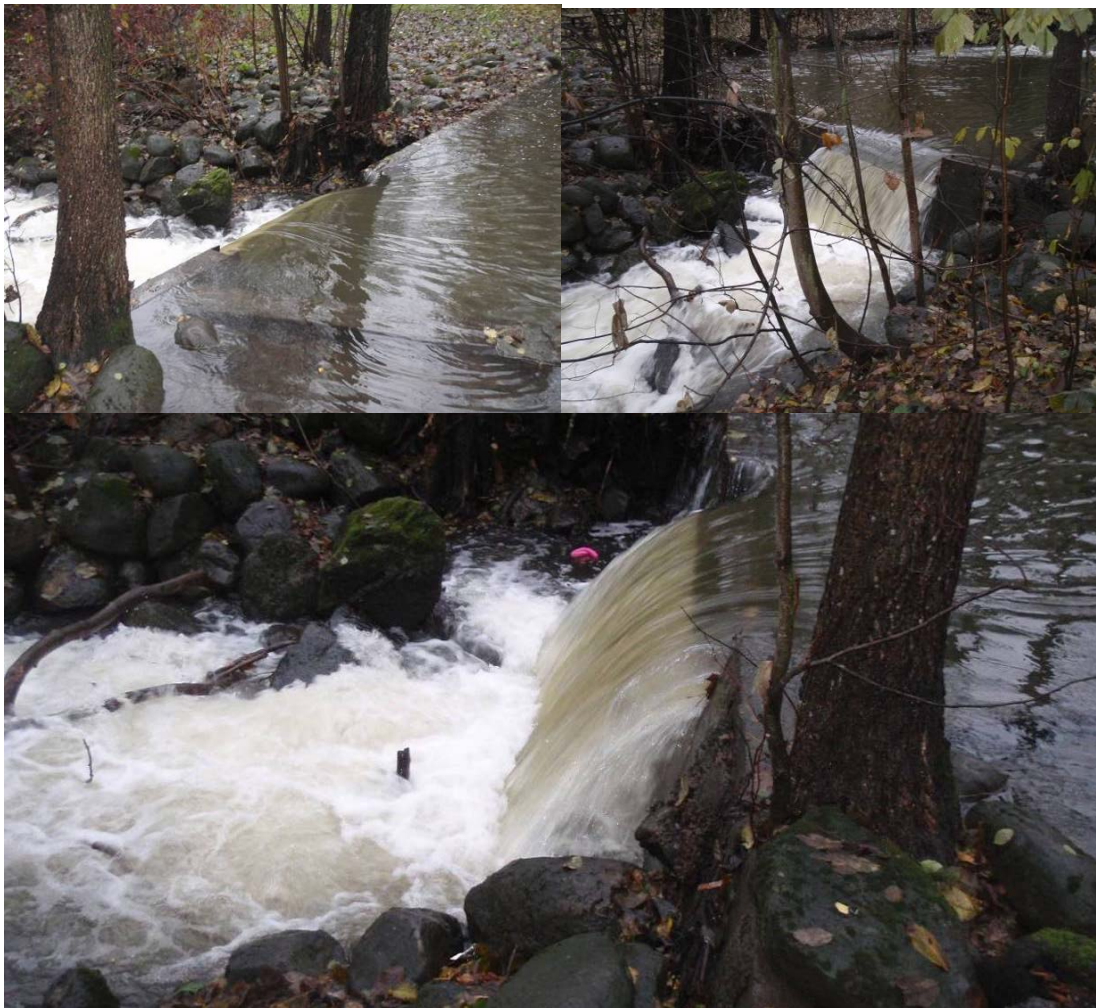
Foto. Ukurant terskel i Frognerelva, med høyt sprang og vanskelige oppgangsmuligheter for gytefisk.

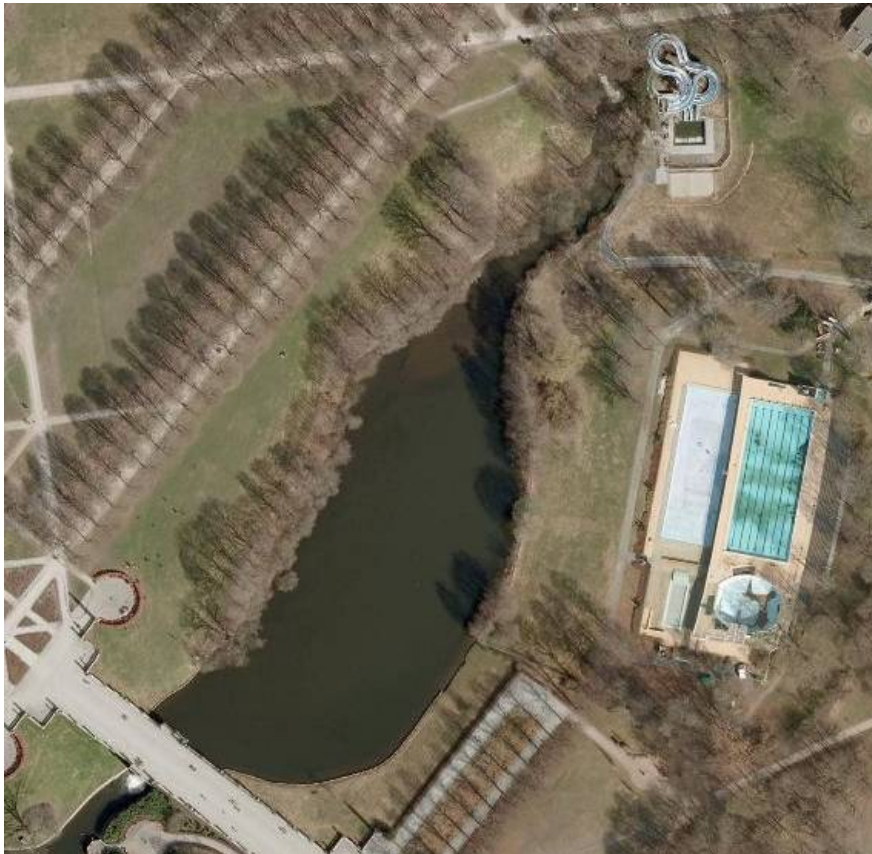
Foto. Øvre dam, med kun 50 meter åpen tilløpselv øverst i bildet, gir begrensede muligheter for å etablere en veltuviklet, livskraftig ørretpopulasjon i dag.

For Frognerdammens del, som vil ha økologisk funksjon som oppvekstareal og refugium for eldre ungfisk og større voksenfisk, vil det være hensiktsmessig å skape kontinuitet for fisk mellom øvre og nedre dam som ett viktig ledd i tiltaket for å reetablere en velbalansert, høstbar populasjon av ørret i vannforekomsten. I dag er nedre dam avstengt i forhold til kontinuitet for fisk, noe som i beste fall gjør det mulig for fisk fra øvre dam å slippe seg ned til nedre dam, mens oppstrøms vandring ikke er mulig uansett fiskestørrelse. Dermed vil ikke avgjørende livshistoriekrav være oppfylt for fisk i nedre dam,

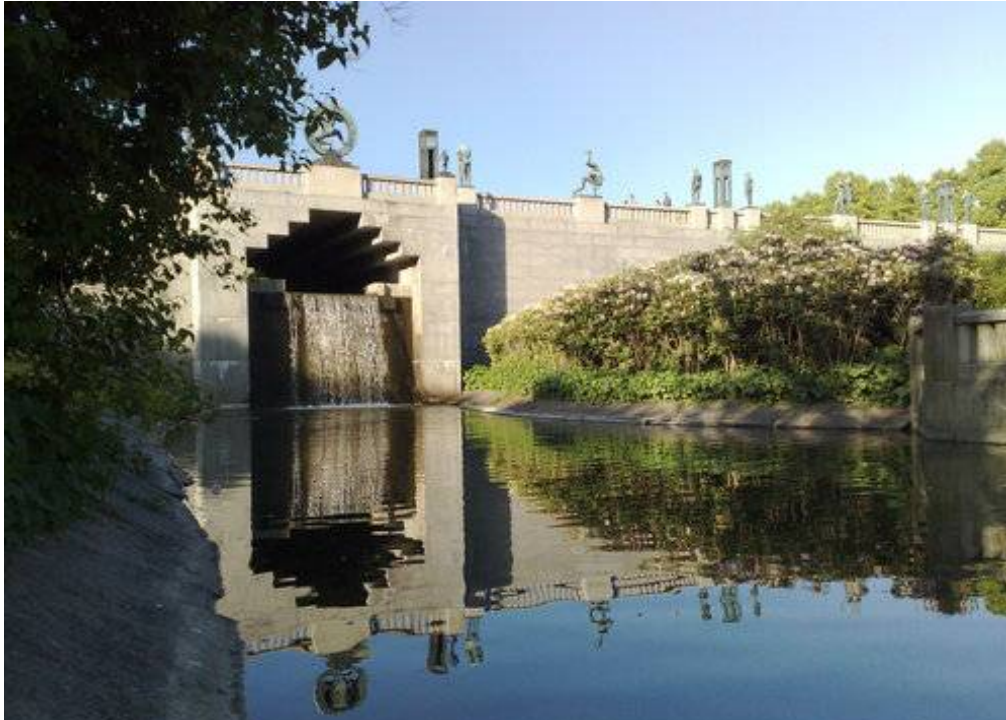
som mangler gyte-/rekrutteringsarealer, og blir derfor stående uten muligheter for egenproduksjon per i dag. Etter kriteriesett A er inngrepet et definitivt hinder, og vurdert etter tabell 2 som opprinnelig strekning for sjøvandrende arter er tilstandsklassen meget dårlig. I dag har derimot avsnittet ikke tilgang for anadrom fisk, og en videre vurderingen rundt dette, problemstillinger knyttet til ålepassasje og SMVF må vurderes nærmere.

Foto: Det er åpenbare brudd på kontinuitet mellom øvre og nedre dam for vandrende fisk i Frognerdammene.

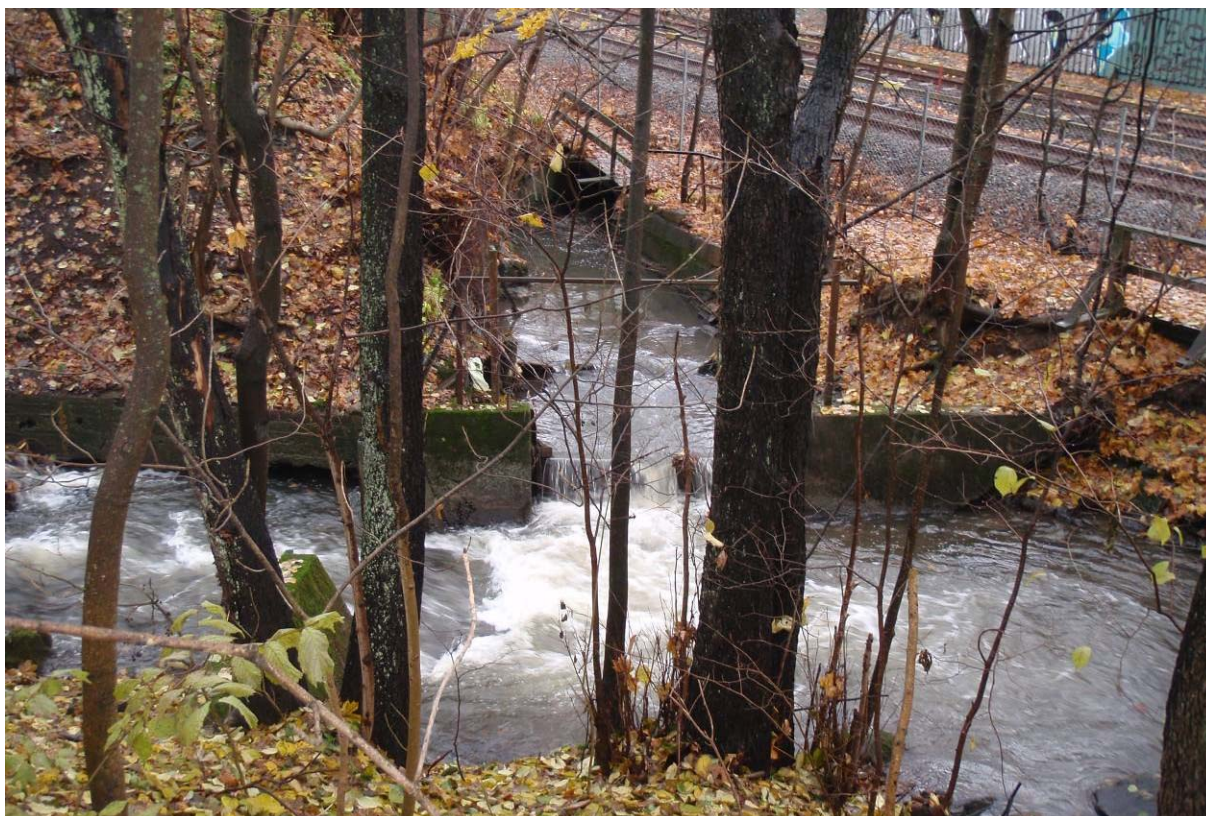
Foto. Gaustadbekken møter hovedelva, med kulvert under T-banen og en liten terskel før samløp.

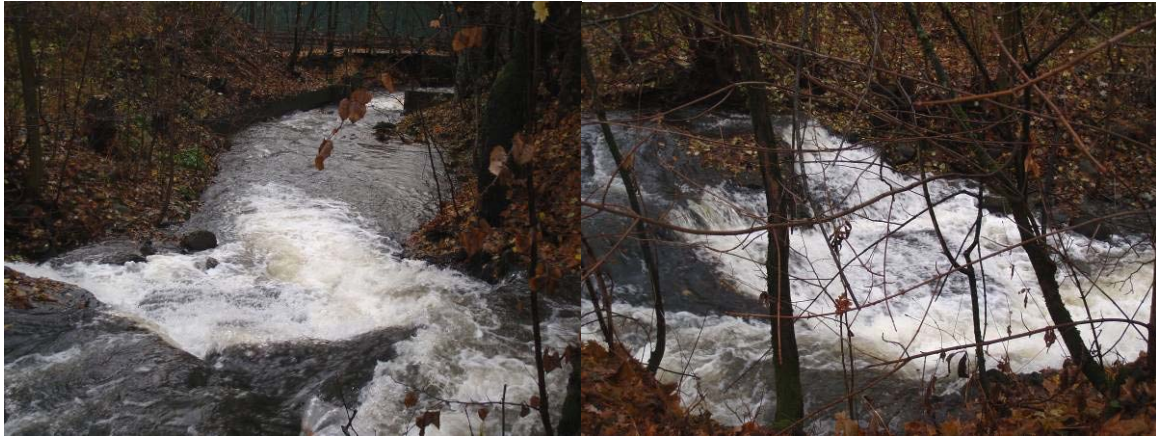
Elveavsnittet ved stasjon FRO2 har etter det vi kjenner til ingen vesentlige antropogene inngrep. En naturlig foss forekommer på dette avsnittet, og kan i perioder fungere som naturlig vandringshinder for særlig yngel-/ungfisk. Naturlige hinder vies mindre oppmerksomhet i denne rapporten, men det er svært viktig å ha kjennskap til tilstedeværelsen av naturlige fosser og deres egenskaper i forhold til kriteriesett A, samt vurderinger og forventninger til fiskesamfunnets struktur og oppbygning ved en naturtilstand.

Foto: Naturlig bratt helning gir et lite fossefall i stasjonsområdet FRO2.

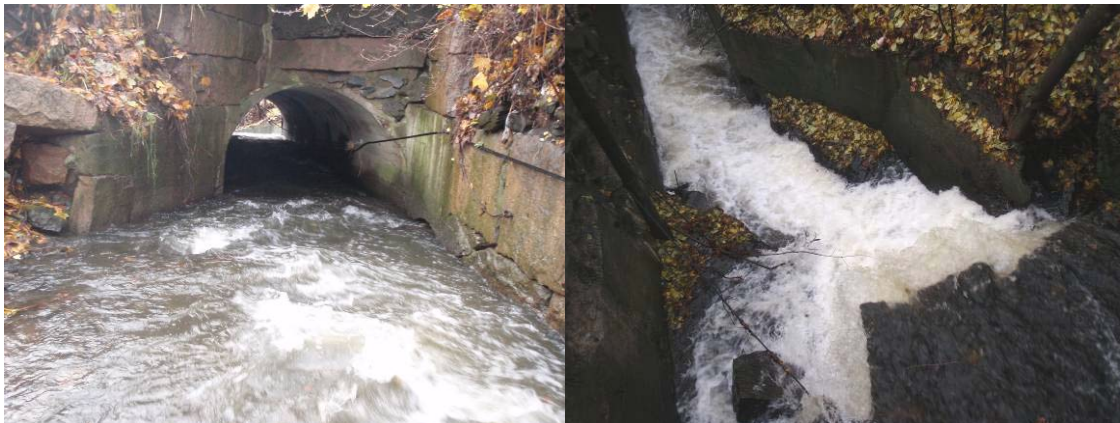
Foto. Elveavsnitt ved kryssing av Slemdalsveien, hvor antropogene inngrep ikke er utført i henhold til krav om å bevare kontinuitet for fiskevandring. Et overheng (til høyre) av menneskeskapt materiale skaper for høyt fall i forhold til det naturlige fallet, og hindrer evt oppvandring av fisk i alle aldersklasser innad i avsnittet.

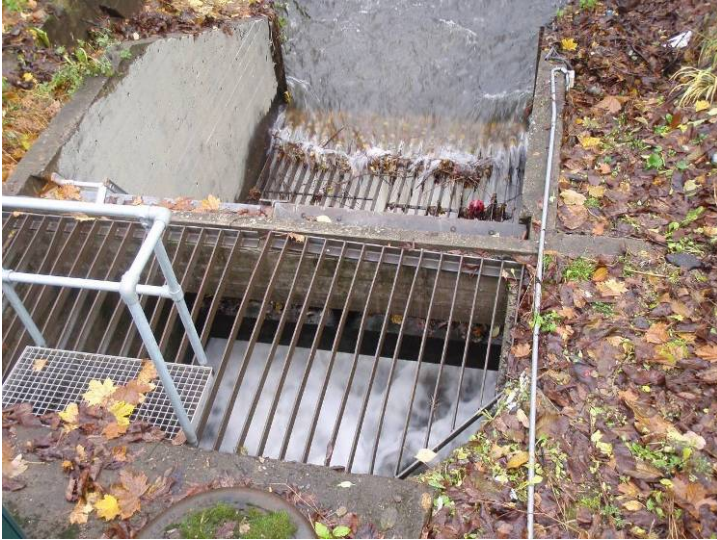
Foto. Rist foran innløpet til kulverten hindrer oppvandring, og er i tillegg tilstoppet av løv og trevirke.

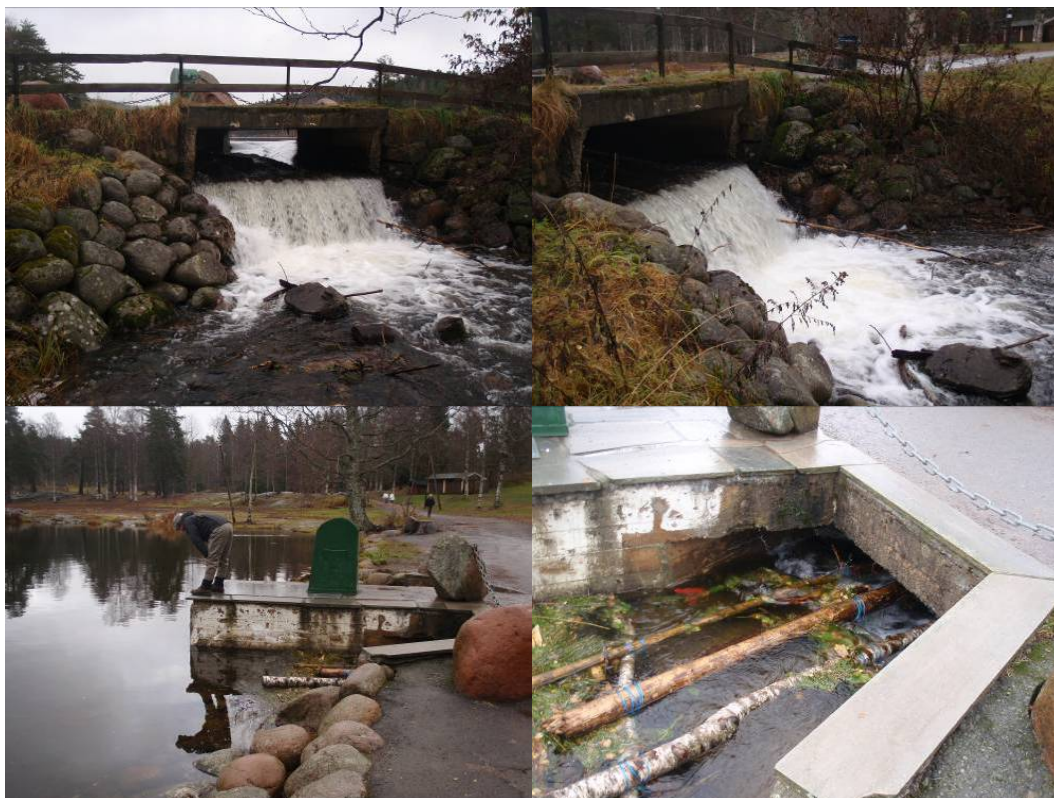
Foto: Demningen ved utløpet fra Sognsvann får avgjørende konsekvenser for samfunn av stedegen laksefisk i både i innsjøen og på elvestrekningene nedstrøms..

Den åpenbare vandringsbarrièren ved Sognsvann vurderes uansett som meget viktig i forhold til å oppnå miljømålet på strekninger umiddelbart nedstrøms demningen, og sannsynligvis også for hele Frognerelva. En kan ikke forvente at framtidige fastsatte miljømål eller GØP vil kunne oppnås med mindre tiltak iverksettes i forbindelse med demningen. Et forbehold ved dette er vurderingen opp mot dagens hensikt eller funksjon med demningen. Tiltak skal ikke nødvendigvis iverksettes dersom det vurderes at demningen har avgjørende samfunnsøkonomisk betydning, og/eller det vil medføre uforholdsmessige store kostnader eller ulemper for samfunnet ved å åpne vandringsveiene for fisk. Vi kan imidlertid ikke se at dette er tilfelle per i dag, på bakgrunn av den informasjonen vi nå har.

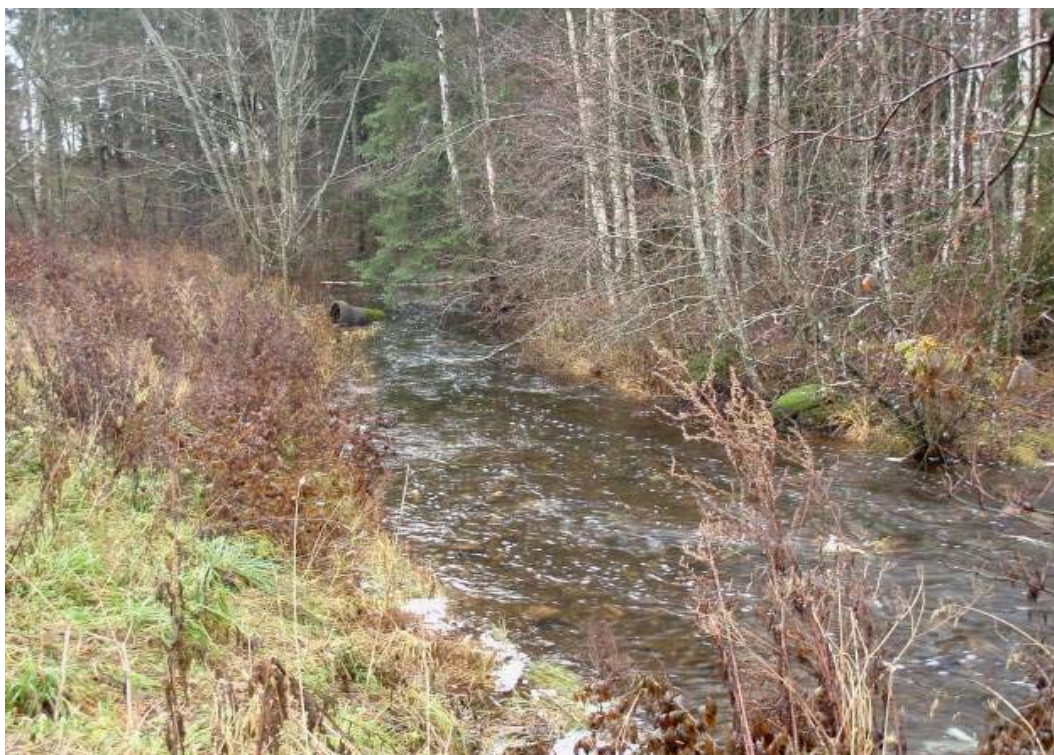
Foto: Flotte elvestrekninger nedstrøms Sognsvann skal ved en naturtilstand ha en svært avgjørende funksjon for stedegen ørret i Frognervassdraget og for bestander av ørret i Sognsvann, men demningen i utløpet av Sognsvann hindrer fiskevandring per i dag. Forutsetningene for å oppnå god økologisk tilstand/potensiale for laksefisk i vassdraget blir dermed dårligere.

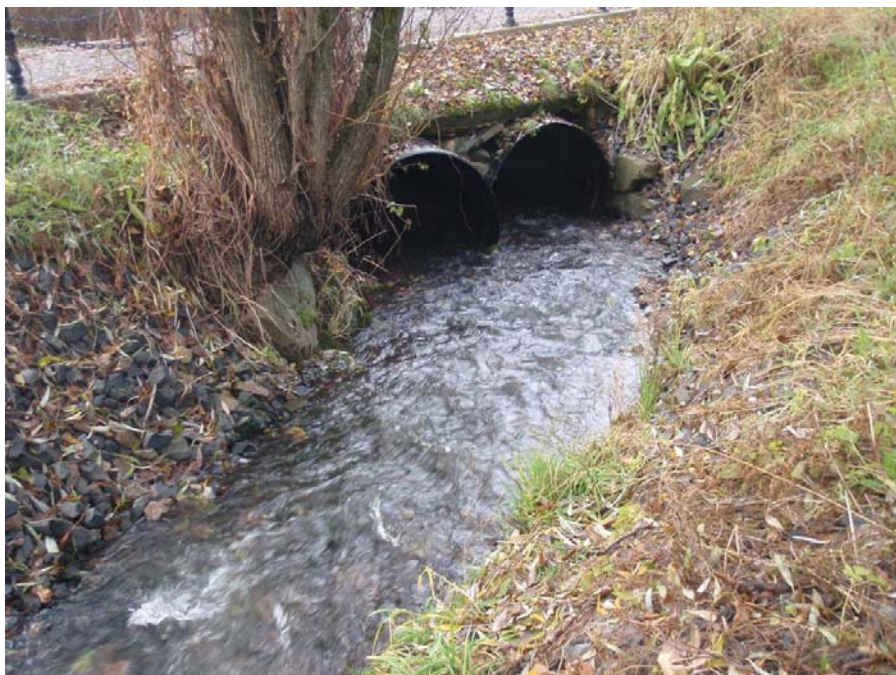
Foto: Kulvert som ikke er til hinder for fiskevandring i stasjonsområdet HOV2.

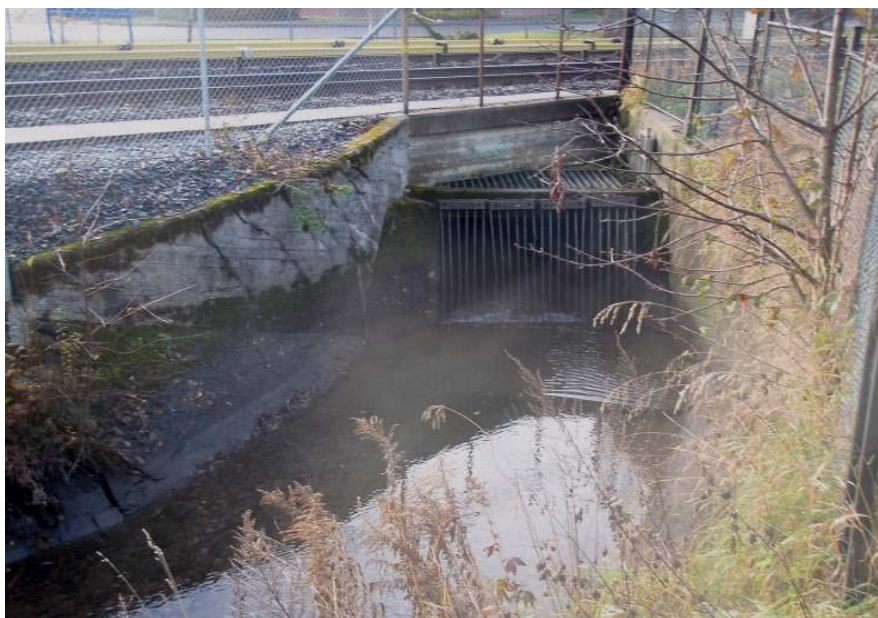
Foto: Kulvert nedstrøms HOV2, der Hovinbekken går i bakken en lengre strekning.

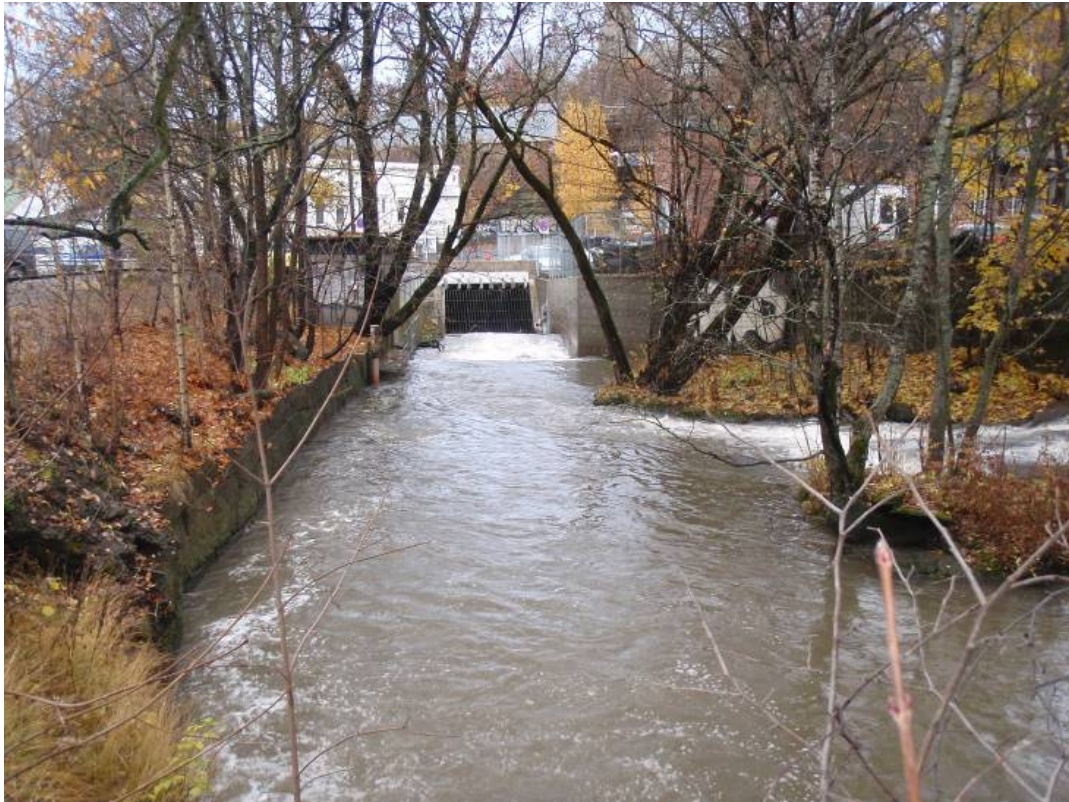
Foto: Kulvert mot munning til sjøen i Alna.

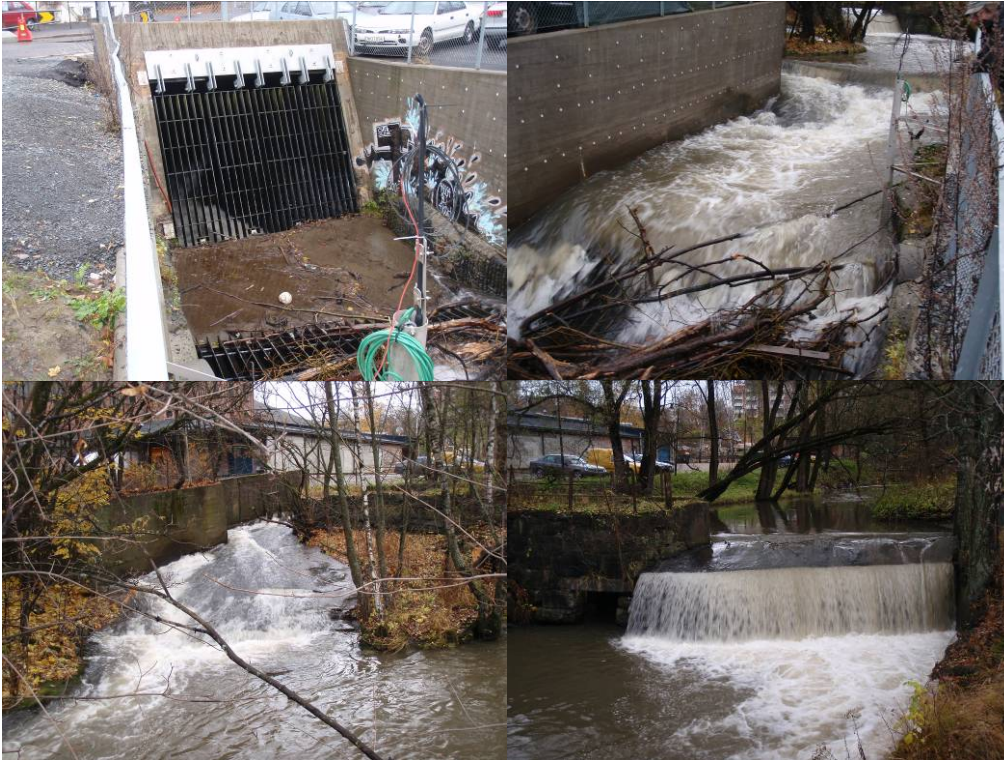
Foto: Kulvert mot munning til sjøen i Alna, med problempunkter umiddelbart oppstrøms denne (i form av terskel) dersom miljømålet for elveavsnittet blir å reetablere tilgang for sjøvandrende fisk.

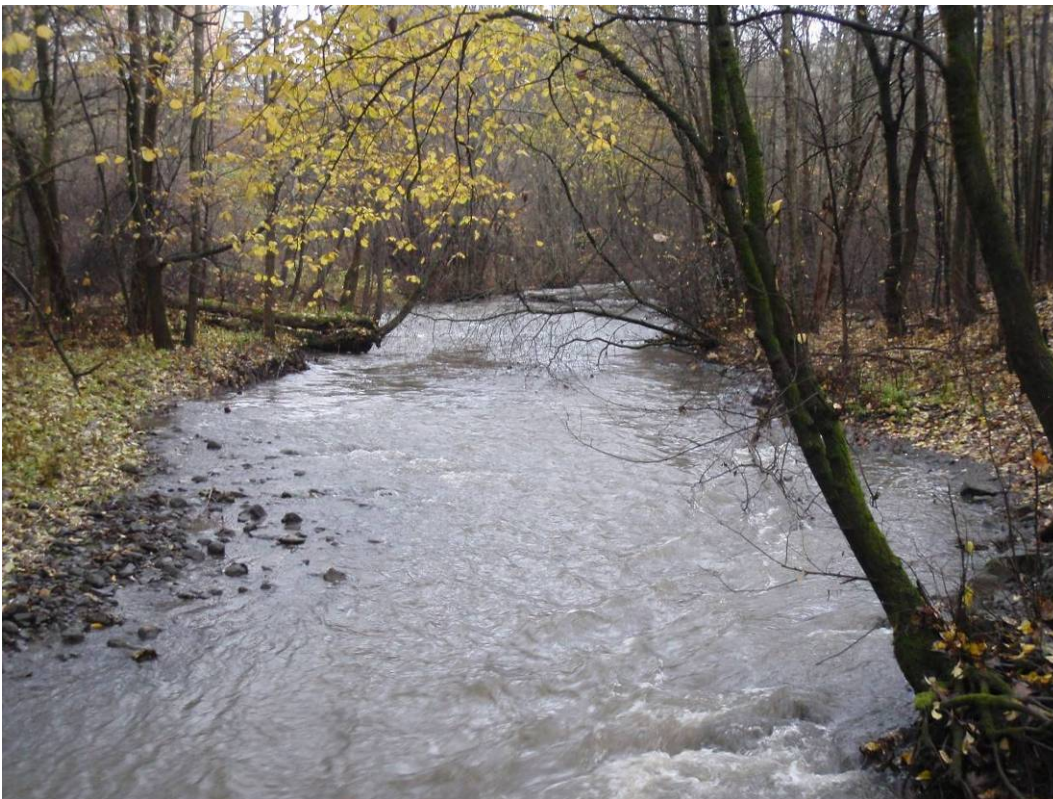
Foto: Godt bevart elveløp og bred og intakt kantvegetasjon til tross;?? Alnas nedre deler framstår som en biologisk ørken som følge av for stor vannkjemisk belastning.

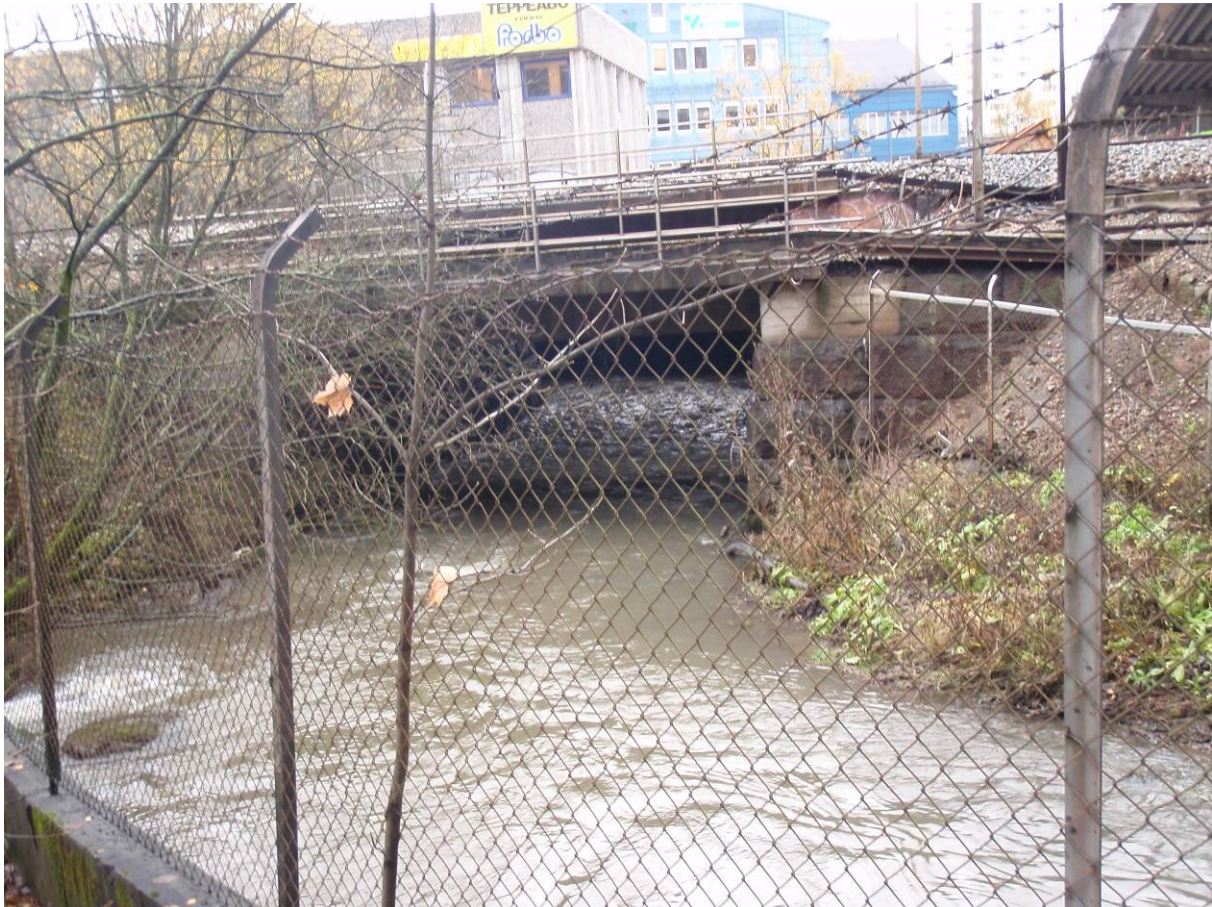
ALN5 ligger på Bryn, i et strykparti før den går under jernbanen og videre i kulvert. Avsnittet har relativt lang åpen strekning, og dagens forutsetning for å holde veltuviklete, livskraftige bestander av ørret vurderes som gode. Undersøkelser i 2009 (Bækken m.fl.2010) registrerte derimot kun enkeltindivider av ørret på avsnittet, som sannsynligvis stammer fra ovenforliggende områder. Dette er svært avvikende i forhold til hva som vil være forventningen til et fiskesamfunn i dette partiet og ikke forenlig med framtidige miljømål etter vannforskriften. En bedring av vannkvaliteten vil sannsynligvis føre til at et veltuviklet fiskesamfunn av stedegen ørret rekoloniserer på avsnittet, og ingen større fysiske tiltak utover dette trengs å iverksettes.

Foto: Stasjonsområdet ALN5, med kulvert under jernbane. Jernbanekrysningen er godt utført i forhold til kontinuitet for fisk, der elvebunnen er bevart i forbindelse med krysningen.

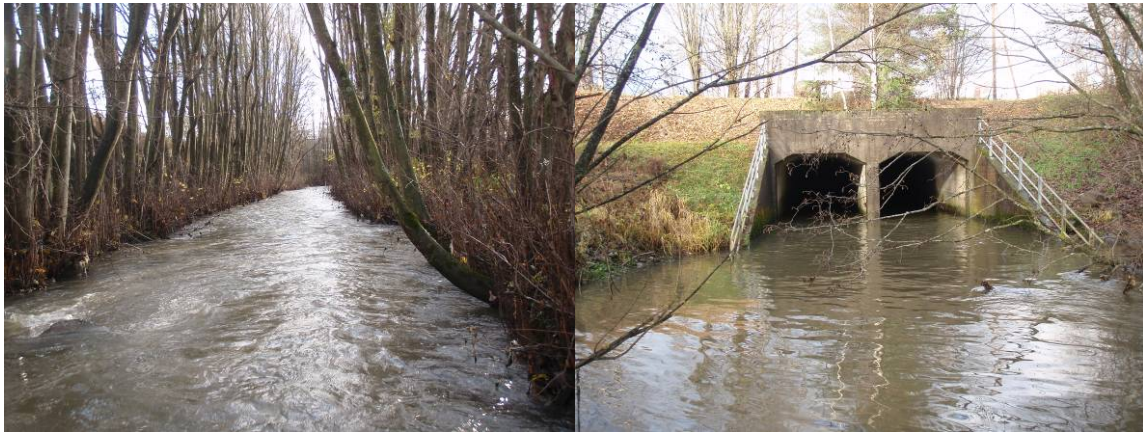
Foto. Stasjonsområdet ALN4 og dets elveavsnitt bærer preg av å være utrettet (til venstre). Kulvert ovenfor ALN4, som på grunn av sin lengde avstenger dette avsnittet fra ovenforliggende strekninger. Som et sannsynlig SMVF vassdra gjøres ingen videre vurderinger rundt mange av Alnas lukkede strekninger i forhold til vannforskriften inntil videre.

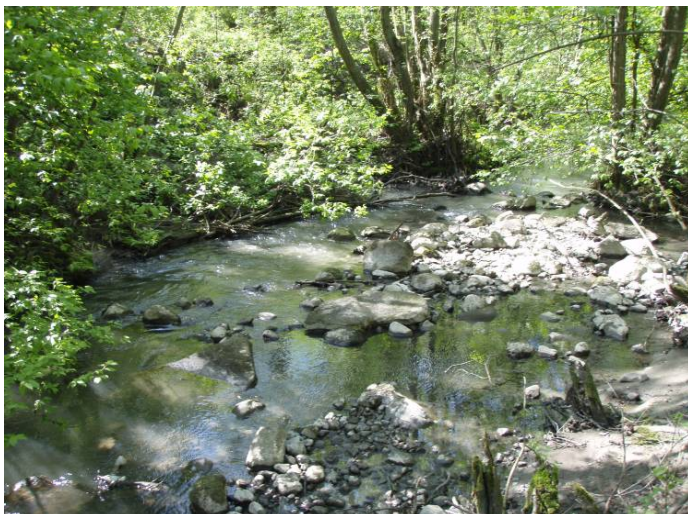
Foto: Stasjon ALN3 i Fossumbekken har godt egnede hydromorfologiske forutsetninger for produksjon av laksefisk, men bekken har ikke vannkjemiske vilkår for fullendt livssyklus for ørret i dag.

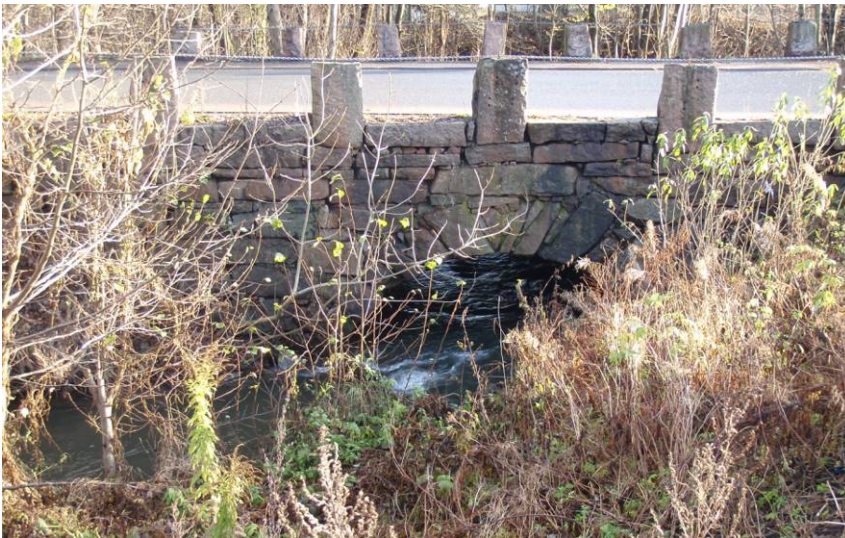
Foto: Tilfredstillende veikrysning (og gammel) under Kalbakkveien nedstrøms ALN2, der bekkesenga er bevart og kulverten er like bred som naturlig elveleie.

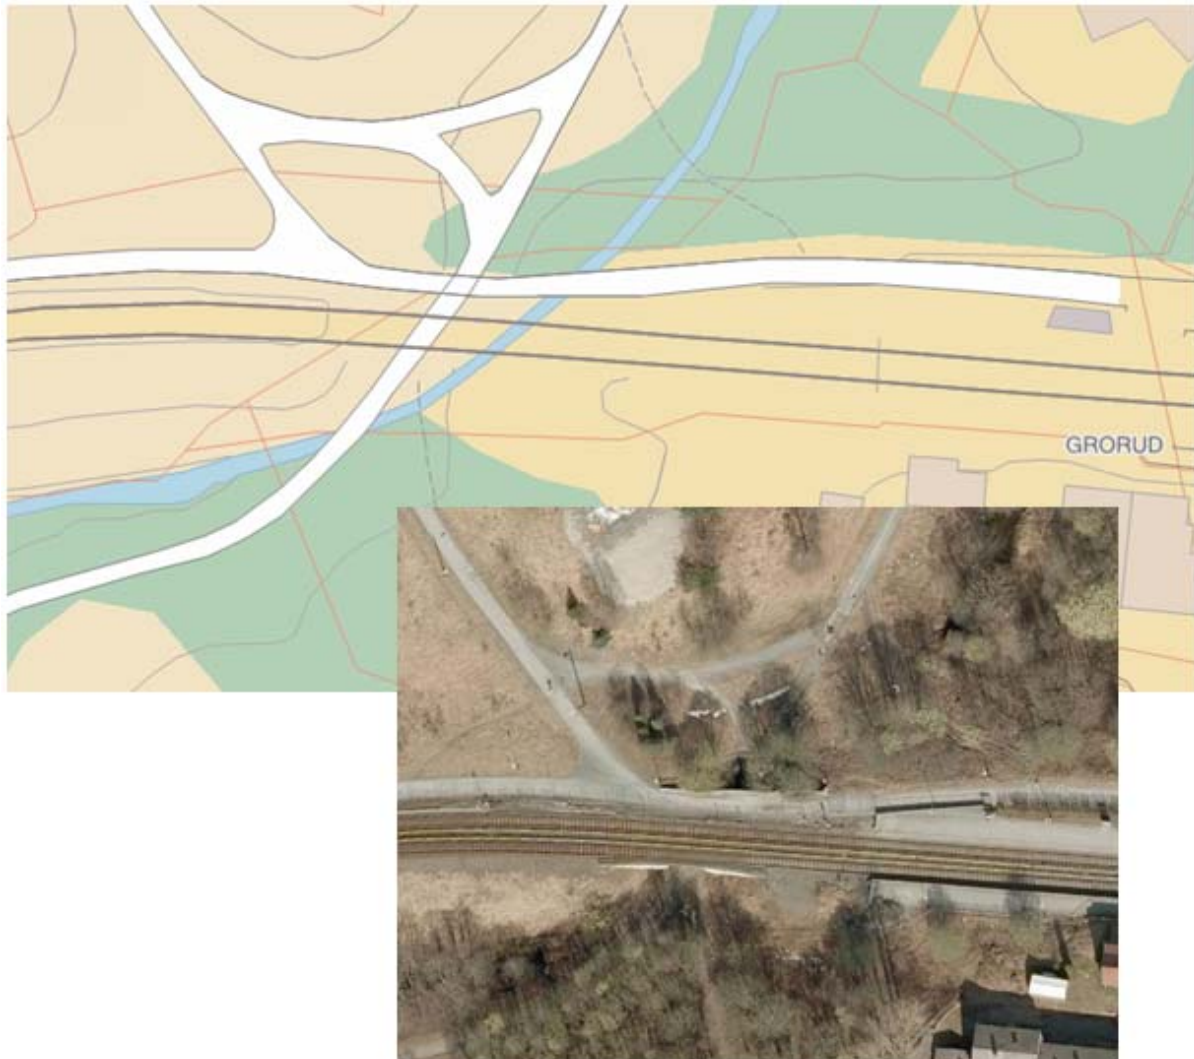
Videre oppover bør krysningen under T-banelinja ved Grorud (foto under) også sjekkes ut i forhold til kontinuitet for fisk og kriteriesett A. NIVA har ingen informasjon om denne kulvertens utforming per i dag.

Foto: Potensielt problem punkt for vandring av fisk oppstrøms stasjonsområde ALN2 i forbindelse med krysning av T-banelinja ved Grorud.

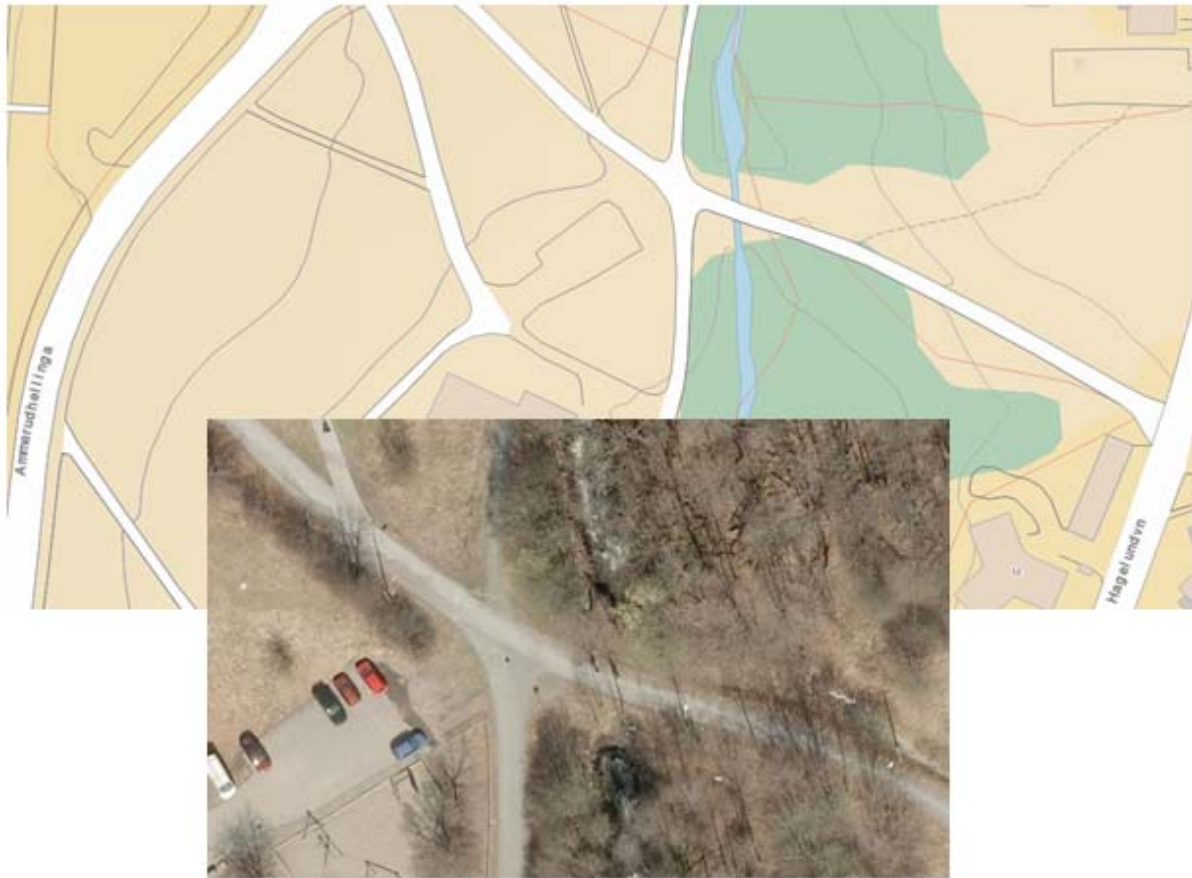
Ytterligere oppstrøms dette punktet krysser vassdraget en grusvei som går mellom Ammerudhellinga og Hagelundveien. Dette punktet bør også gjennomgås i forhold til vandringsmuligheter for fisk.

Foto: Potensielt problempunkt i forbindelse med kryssning av grusvei mellom veiene Ammerudhellinga og Hagelundveien.

NIVA mener det bør være en prioritert oppgave å sikre best mulig hydromorfologiske forhold og kontinuitet for produksjon av stedege ørret på de overnevnte avsnitt av Alna. De samfunns-økonomiske kostnadene ved å iverksette tiltak rundt problematiske kulverter og kortere veikryssninger er heller ikke altfor store sammenlignet med åpninger av lengre elvestrekninger som kan være alternativet.

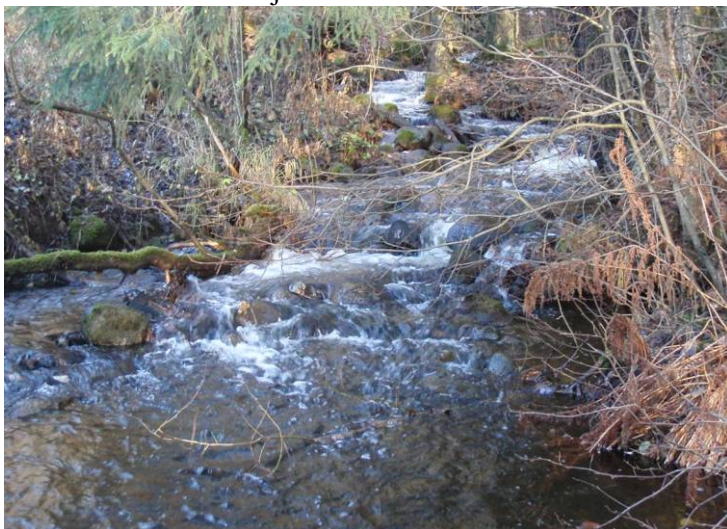
Foto: Tilsigsbekk til hovedvassdraget, som skal ha en viktig økologisk funksjon som gyte-/rekrutteringsbekk for øvre avsnitt av Alna i naturtilstand.
