# Økologisk tilstand i Dyståa, Nes kommune

Tittel Økologisk tilstand i Dyståa, Nes kommune	Løpenr. (for bestilling)	Dato 15.9.2011
	Prosjektnr. Udemnr. O-11191	Sider Pris 21
Forfatter(e) Markus Lindholm	Fagområde Vannforvaltning	Distribusjon fri
	Geografisk område Akershus	Trykket NIVA

## Økologisk tilstand i Dyståa, Nes kommune

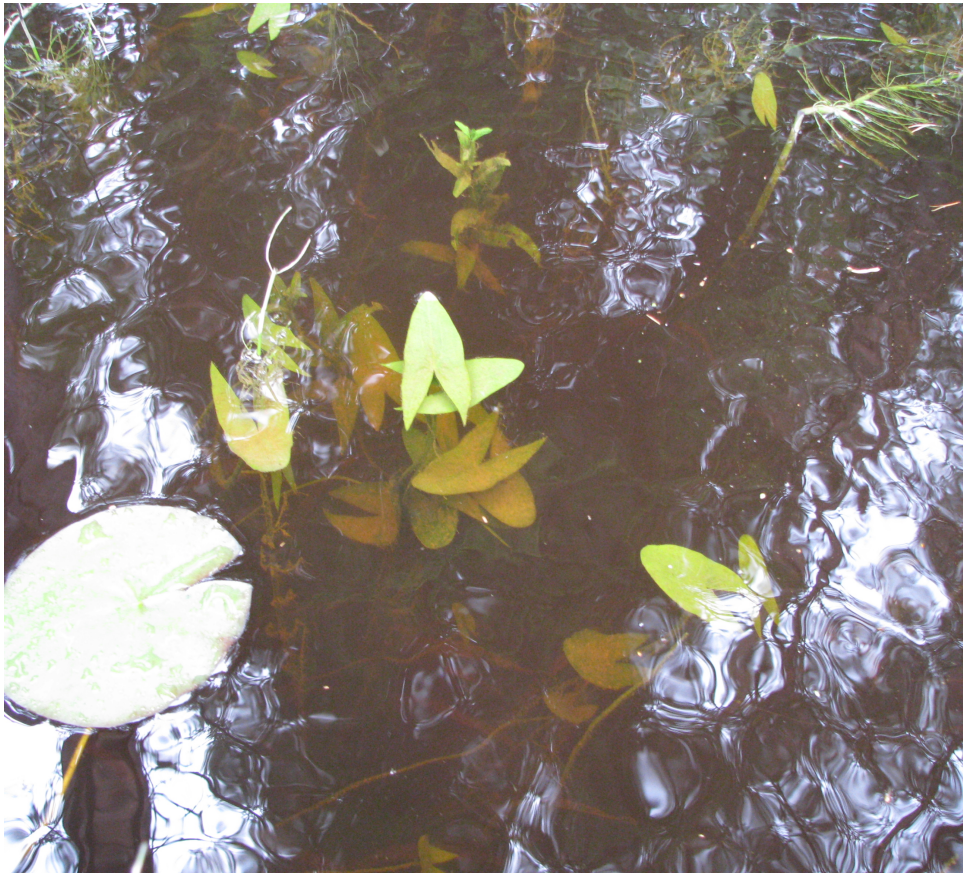
**Figur 9.** Plantesamfunn fra Dyståa. I midten pilblad (*Sagittaria sagittifolia*), med blad av gul nøkkerose (*Nuphar lutea*, til venstre), elvesnelle (*Equisetum fluviatile*; oppe til høyre) og gulldusk (*Lysimachia vulgaris*) (Foto: M.Lindholm/NIVA)..

Selve vannvegetasjonen (**Figur 9**) var dominert av flytebladsvegetasjon av gul nøkkerose (*Nuphar lutea* coll.) og vanlig tjønnaks (*Potamogeton natans*). Andemat (*Lemna minor*) fantes i forholdsvis store mengder i de mest roligflytende partiene. For øvrig fantes mindre forekomster med pilblad (*Sagittaria sagittifolia*) og stautpiggknopp (*Sparganium emersum*). Undervannsvegetasjonen var sparsom, bare små forekomster av rusttjønna (*Potamogeton alpinus*) og dikevasshår (*Callitriche copocharpa*) ble registrert i enkelte bakevjer/roligere partier.
