# Resipientundersøkelse av Drammenselva ved Hellefoss 2010-2011

Tittel Resipientundersøkelse av Drammenselva ved Hellefoss 2010-2011	Løpenr. (for bestilling) 6286-2012	Dato Desember 2011
	Prosjektnr. Undernr. O-10236	Sider Pris 24
Forfatter(e) Karl Jan Aanes, Tor Erik Eriksen og Jarl Eivind Løvik	Fagområde Vassdragsovervåking	Distribusjon Åpen
	Geografisk område Buskerud	Trykket NIVA

Title: Recipient studies in the River Drammenselva at Hellefoss

This report summarises the 2010 and 2011 results from monitoring activities of watercourse River Drammenselva at Hellefoss. At this site the Hellefoss AS is located with paperboard mills for quality paper and paperboard production. The investigation has included biological and chemical elements.

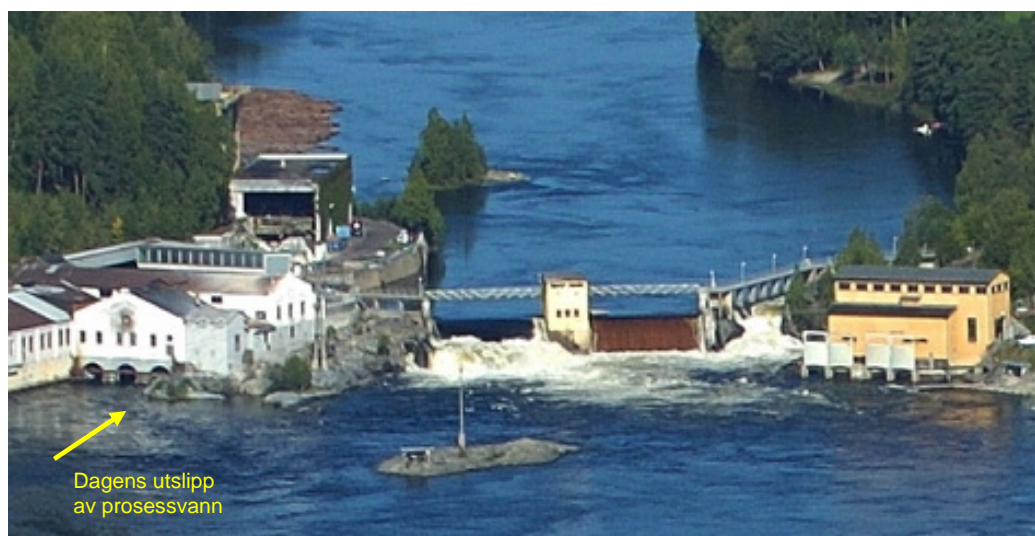
Figur 1. Foto av Hellefoss i Drammensvassdraget. Bedriften Hellefos AS ligger like ved kraftstasjonen på vestsiden av fossen. Dagens utslippspunkt er markert på figuren (Foto Hellefoss kraft as).

Ved å flytte avløpet til vassdragsavsnittet oppstrøms dammen ved Hellefoss vil dette gi en bedre innblanding av utslippet i hele vannmassen. Dette vil gi en løsning som utnytter resipient-kapasiteten og selvrensingsevnen i vassdraget langt bedre enn i dag. Et slikt tiltak vil redusere den påvirkningen vi i dag ser på stasjonen like nedstrøms bedriften, uten at vi tror at dette vil gi markerte effekter på de økologiske forholdene ellers i vassdraget nedstrøms dammen i Hellefoss.

Drammenselva nedstrøms dammen i Hellefoss (figur 1) er resipient for prosessavløpsvann fra papirprodusenten Hellefoss AS. SFT nå Klif hadde i 2009 gitt bedriften et pålegg om å iverksette en overvåkning av vannkvaliteten i resipienten. Hensikten med en slik undersøkelse var å få frem en oppdatert status av resipientforholdene i vassdraget nedstrøms bedriften og var knyttet til endringer som var gitt i en ny utslipps-konsesjonen for Hellefoss AS (Ref Konsesjonsutkast s. 9 pkt 12 ).

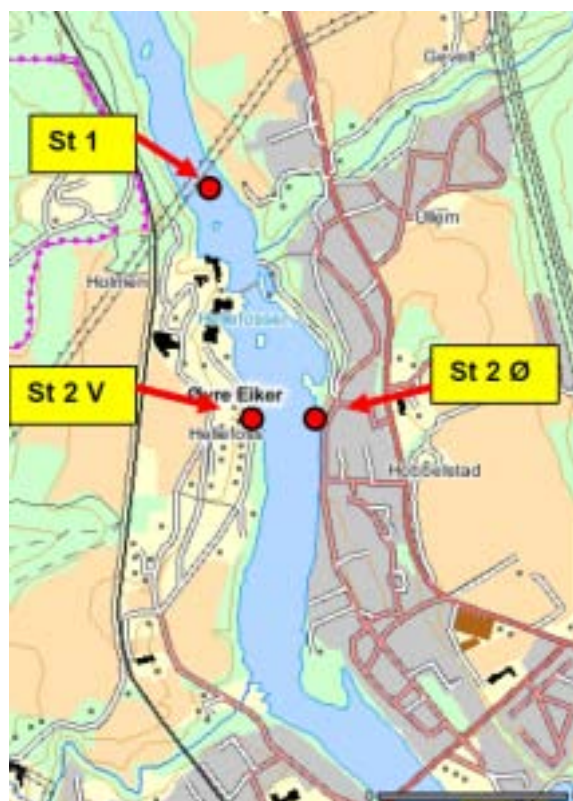
**Figur 2.** Kart av Hellefoss med prøvestasjoner for fysisk-kjemiske og biologiske prøver.

Det aktuelle vassdragsavsnittet ble befart den 30. april 2010 og endelig plassering av prøvetakingstasjoner ble da fastlagt. Det ble på denne turen hentet inn både vann- og biologiske prøver fra en referansestasjon oppstrøms Hellefoss AS samt fra en st. ved østre og en fra vestre bredd nedstrøms bedriften. Det ble i perioden undersøkelsen pågikk hentet inn vann-prøver for å beskrive de fysiske-kjemiske forholdene en gang hver måned. Disse ble supplert ned en utvidet prøvetaking hvor det ble analysert på tungmetaller og på termostabile koliforme bakterier hver 4 måned i tidsperioden fra april 2010 til og med februar 2011. Det ble benyttet én prøvestasjon oppstrøms dammen (st 1 = He 1) og én stasjon på vestsiden av elva nedstrøms bedriften (st 2 V = He 2V) (Figur 2). På første prøverunde, den 30. april 2010, ble det tatt en ekstra prøve nedstrøms bedriften på østsiden av elva (st 2 Ø = He 2Ø). Hensikten var å undersøke om det var forskjeller i vannkvaliteten på vest- og østsiden av elva. Ettersom det ikke ble funnet noen vesentlige forskjeller i vannkvaliteten mellom de to stasjonene, ble det besluttet å fortsette den videre prøvetakingen kun ved stasjonen på vestsiden (st. He 2V).

Bunndyrundersøkelser ble gjennomført den 28.4.2010 oppstrøms og nedstrøms Hellefoss fabrikk AS. Prøvene ble tatt med standardisert sparkemetode (NS-ISO 7828). Det er tidligere tatt prøver av bunndyrsamfunnet på strekningen nedstrøms bedriften av Norsk institutt for naturforskning (NINA) i 2006 og 2007 (Halvorsen & Bongard, 2007). Ved valg av prøvetakingsstasjoner i 2010 benyttet vi to av NINAs stasjoner – ”Flueøra nedre” og ”Østsida”. Dette for å kunne se etter eventuelle endringer i denne tidsperioden. I vår undersøkelse har disse stasjonene fått stasjonsnavn hhv He 2V (vestsiden av elva, nedstrøms fabrikk) og He 2Ø (østsiden av elva, nedstrøms fabrikk). I tillegg opprettet vi en referansestasjon på vestsiden av elva, oppstrøms fabrikk (He 1). Stasjonenes plassering er vist på kartskissen i figur 2.

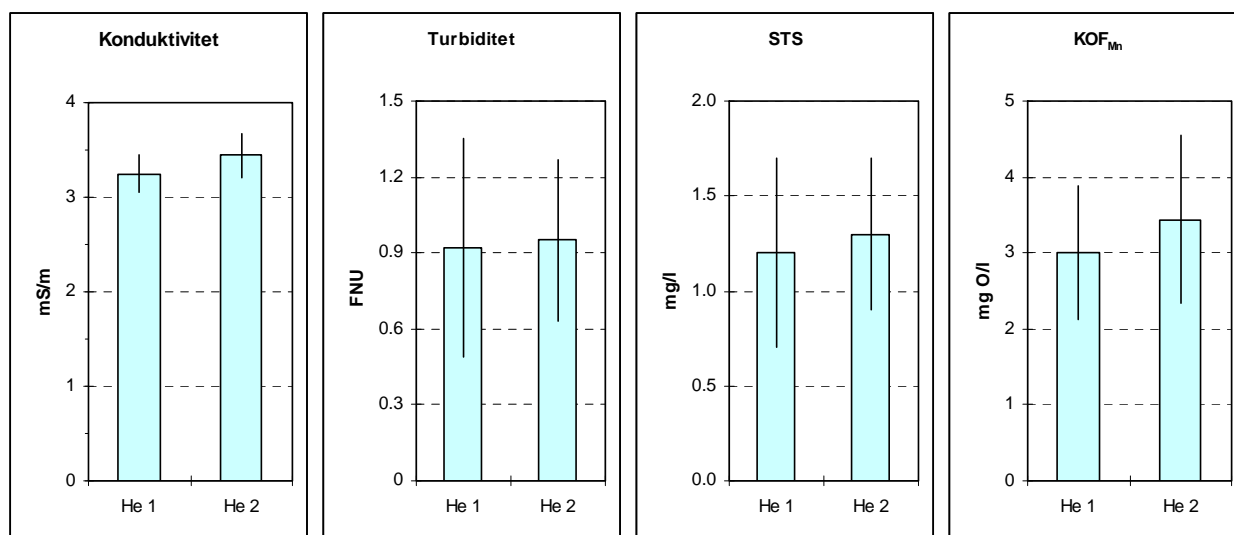
Figur 5 viser at det var en liten økning i middelverdiene for konduktivitet, turbiditet, suspendert tørrstoff og  $KOF_{Mn}$  på He 2V sammenlignet med He 1. For de tre sistnevnte parametrene var standardavviket så vidt stort (og overlappende mellom stasjonene) at forskjellene i middelverdiene trolig ikke kan sies å representere en signifikant økning i konsentrasjonene fra He 1 til He 2V.

**Figur 5.** Middelverdier  $\pm 1$  standardavvik for konduktivitet, turbiditet, suspendert tørrstoff og  $KOF_{Mn}$ .

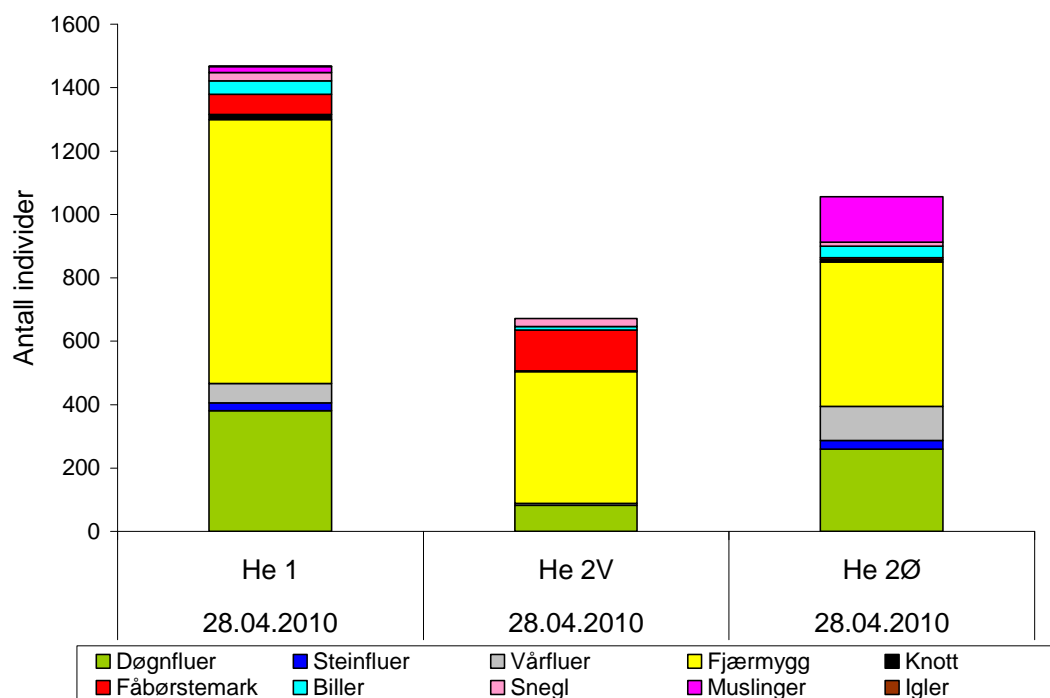
Bunndyrsamfunnet på He 2V hadde en sammensetning som indikerer en noe forurenset lokalitet (figur 7 og 8). Det ble ikke funnet steinfluer i materialet fra denne stasjonen og antall taksa av døgfluer og vårfluer var også lavt. Antall EPT var total 7 på He 2V, mens det på He 1 og He 2Ø ble registrert i alt 19 EPT taksa. 7 er lavt, mens 19 er rundt det man kan forvente i vårprøver fra en slik elv i denne delen av landet.

Figur 7. Sammensetning av utvalgte bunndyrgrupper på undersøkte stasjoner i Drammenselva ved Hellefoss, den 28. april 2010

På He 2V ble det i tillegg funnet svært få partikkelfiltrerende organismer sammenlignet med He 2Ø. Dette er grupper som livnærer seg ved å filtrere ut næringspartikler som kommer med strømmen, blant annet gjør de dette ved å bygge små fangstnett mellom steiner på bunnen. Disse gruppene av smådyr har også tidligere blitt vist å trives dårlig på lokaliteter som belastes med store mengder trefiber (Berge mfl, 1994). He 2V og He 2Ø er plassert parallelt på hver sin side av elva nedstrøms demningen og de burde hatt tilnærmet lik andel av filtrerere i prøvene. Andre grupper som børstemark som trives i områder med noe mer organisk materiale i elvebunnen har også en økt dominans i bunndyr-samfunnet på stasjonen nedstrøms fabrikken.

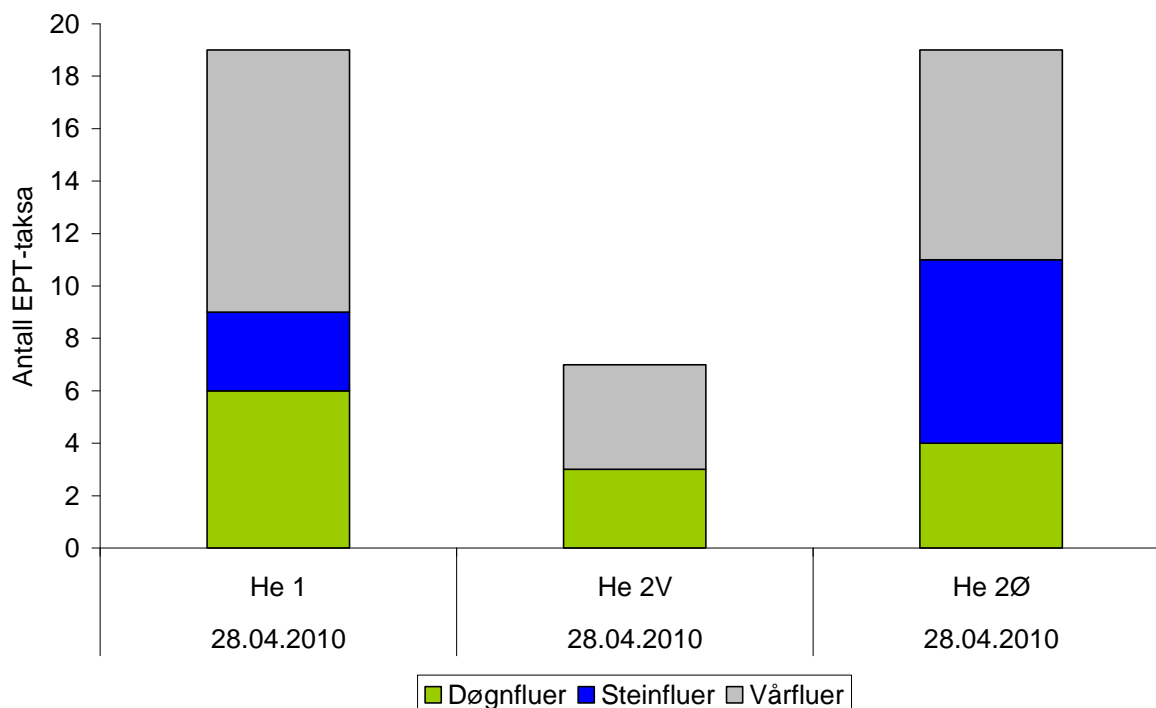
Figur 8. Antall arter/slekter av døgnfluer, steinfluer og vårfluer (EPT-taksa) på undersøkte stasjoner i Drammenselva ved Hellefoss.
