Undersøkelse av 7 kalksjøer i  
Vannområde Nitelva/Leira,  
(søndre Lunner)

Tittel Undersøkelse av 7 kalksjøer i Vannområde Nitelva/Leira, (søndre Lunner)	Løpenr. (for bestilling) 6298-2012	Dato 1.3.2012
	Prosjektnr. Undernr. 11362	Sider Pris 29
Forfatter(e) Marit Mjelde Hanne Edvardsen	Fagområde ferskvann	Distribusjon
	Geografisk område Oppland	Trykket NIVA

**Undersøkelse av 7 kalksjøer i  
Vannområde Nitelva/Leira (søndre Lunner)**

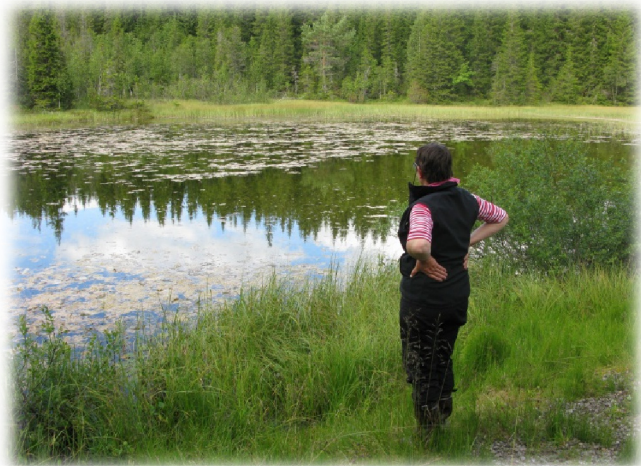
Figur 6. Flytematter med algebegroing og kalkutfellinger

Vannvegetasjonen var dominert av store bestander gråkrans (*Chara contraria*), med mye algebegroing rundt. Forholdsvis mye flytende og døde kransalger ble registrert. Dessuten var flytematter med en blanding av alger og kalkutfellinger vanlig.
