Undersøkelse av 7 kalksjøer i Vannområde Nitelva/Leira, (søndre Lunner)

RAPPORT

Tittel Undersøkelse av 7 kalksjøer i Vannområde Nitelva/Leira, (søndre Lunner)	Løpenr. (for bestilling) 6298-2012	Dato 1.3.2012
	Prosjektnr. Undernr. 11362	Sider Pris 29
Forfatter(e) Marit Mjelde Hanne Edvardsen	Fagområde ferskvann	Distribusjon
	Geografisk område Oppland	Trykket NIVA

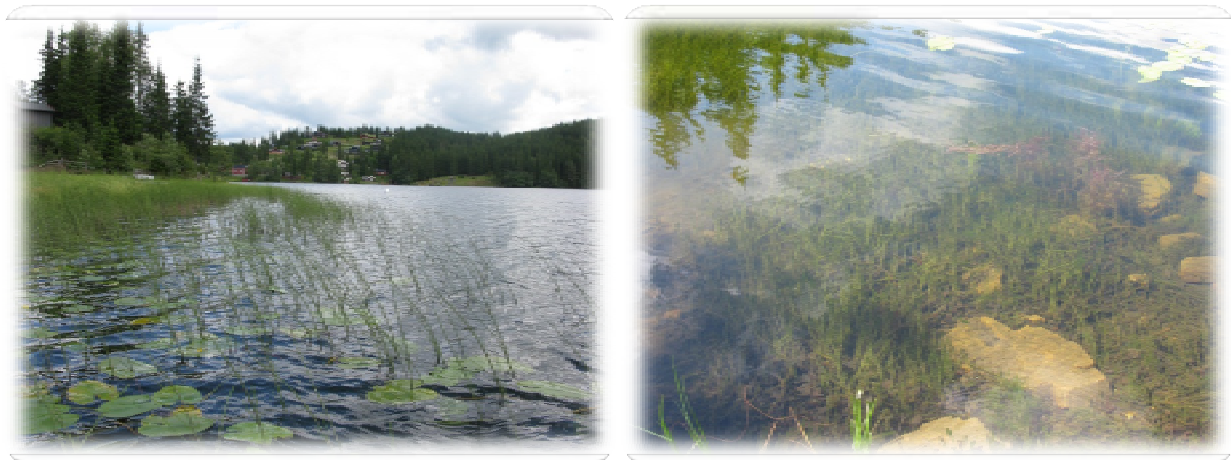
Figur 2. Utsikt mot hyttefeltet i nordenden av Svea og vasspest på grunt vann ved båt plass i øst.

Vasspest (*Elodea canadensis*) ble registrert i Svea. Den ble første gang registrert her i 1989, og er vel etablert og danner forholdsvis store bestander i innsjøen. Ingen overflatematter er registrert.

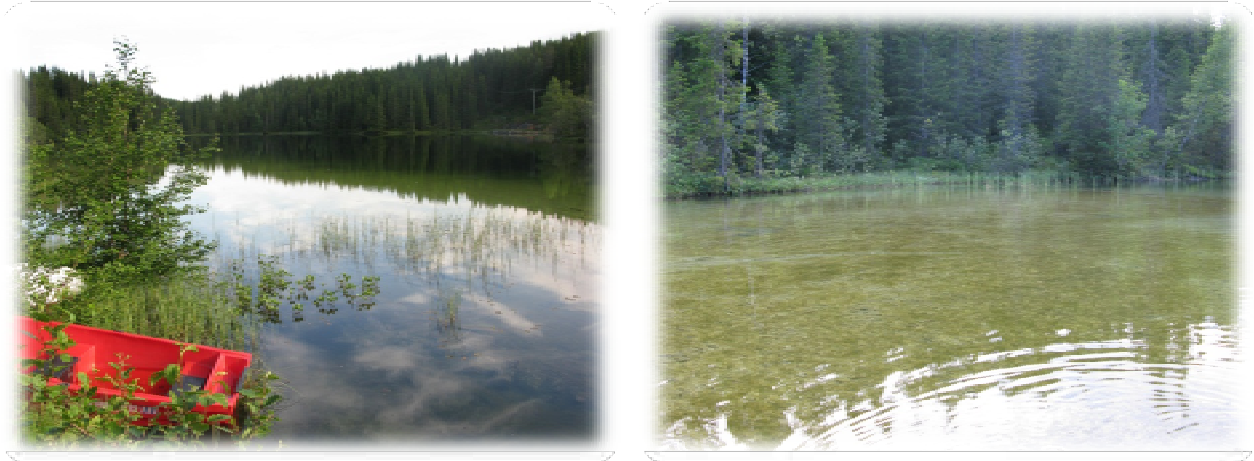
Figur 5. Kalven en vakker kransalgesjø, med store mergelbanker med kransalger

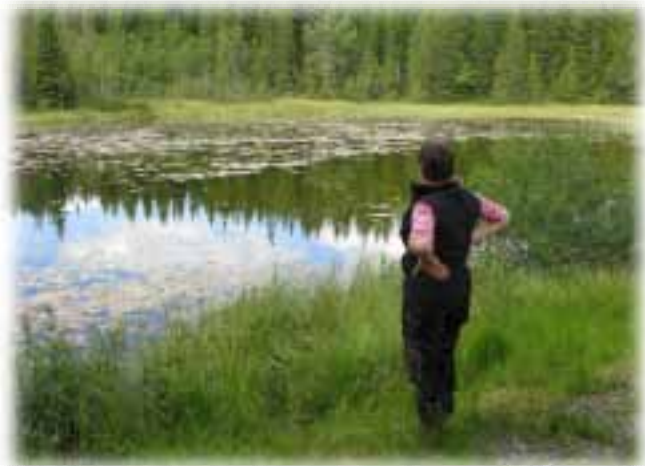
Figur 6. Flytematter med algebegroing og kalkutfellinger

Vannvegetasjonen var dominert av store bestander gråkrans (*Chara contraria*), med mye algebegroing rundt. Forholdsvis mye flytende og døde kransalger ble registrert. Dessuten var flytematter med en blanding av alger og kalkutfellinger vanlig.

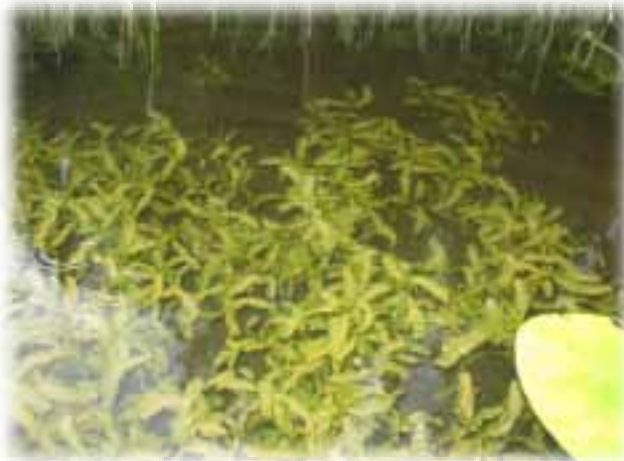
Figur 7. Bestand av *Potamogeton x zizii* i Nedre Småtjern.

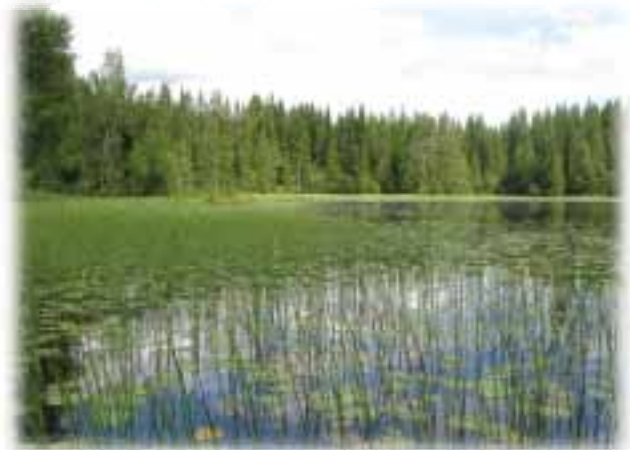
Figur 8. Bestander med gul og hvit nøkkerose utenfor elvesnellebeltet
