Vannkjemisk og økologisk tilstand i  
små sidevassdrag til Gaula;  
Undersøkelser av vannkvalitet,  
bunndyr og yngel/ungfisk i bekker i  
Midtre Gauldal

Tittel Vannkjemisk og økologisk tilstand i små sidevassdrag til Gaula; Undersøkelser av vannkvalitet, bunndyr og yngel/ungfisk i bekker i Midtre Gauldal	Løpenr. (for bestilling) 6317-2012	Dato 1.3.2012
	Prosjektnr. Undernr. 11343	Sider Pris 47
Forfatter(e) Morten Andre Bergan	Fagområde Vannressursforvaltning	Distribusjon Fri
	Geografisk område Sør-Trøndelag	Trykket NIVA

Oppdragsgiver(e) Midtre Gauldal kommune	Oppdragsreferanse Siri Solem
--	---------------------------------

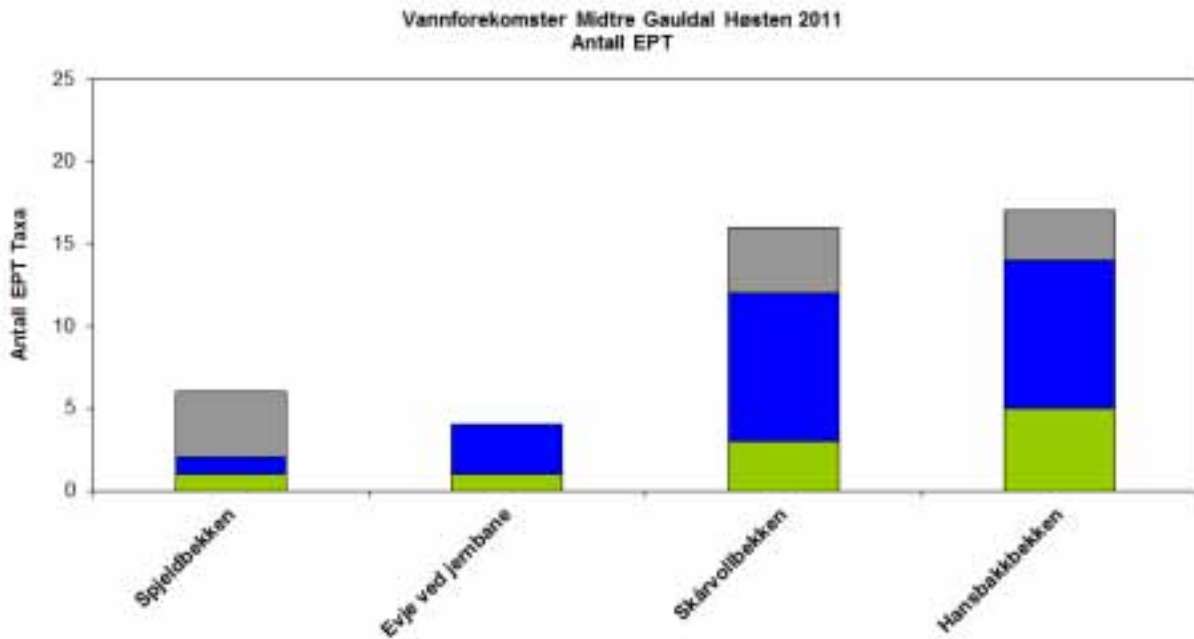
Figur 2 Antall registrert EPT arter og fordeling av hhv døgn-, stein og vårfluer på den enkelte bunndyrstasjon.

Resultatene viser at to av fire vannforekomster har et bunndyrsamfunn i stasjonsområdet/på det undersøkte vassdragsavsnittet, som er innenfor vannforskriftens miljømål om God økologisk tilstand eller bedre, ved bruk av bunndyr som kvalitetselement. Det må påpekes at metodikken som er brukt synliggjør kun generell påvirkning, eutrofiering og organisk belastning. Den fanger kun i varierende grad opp andre påvirkninger, som moderate gruveforurensinger, periodisk fraføring av vann eller kortvarige, forbigående mindre punktutslipp.

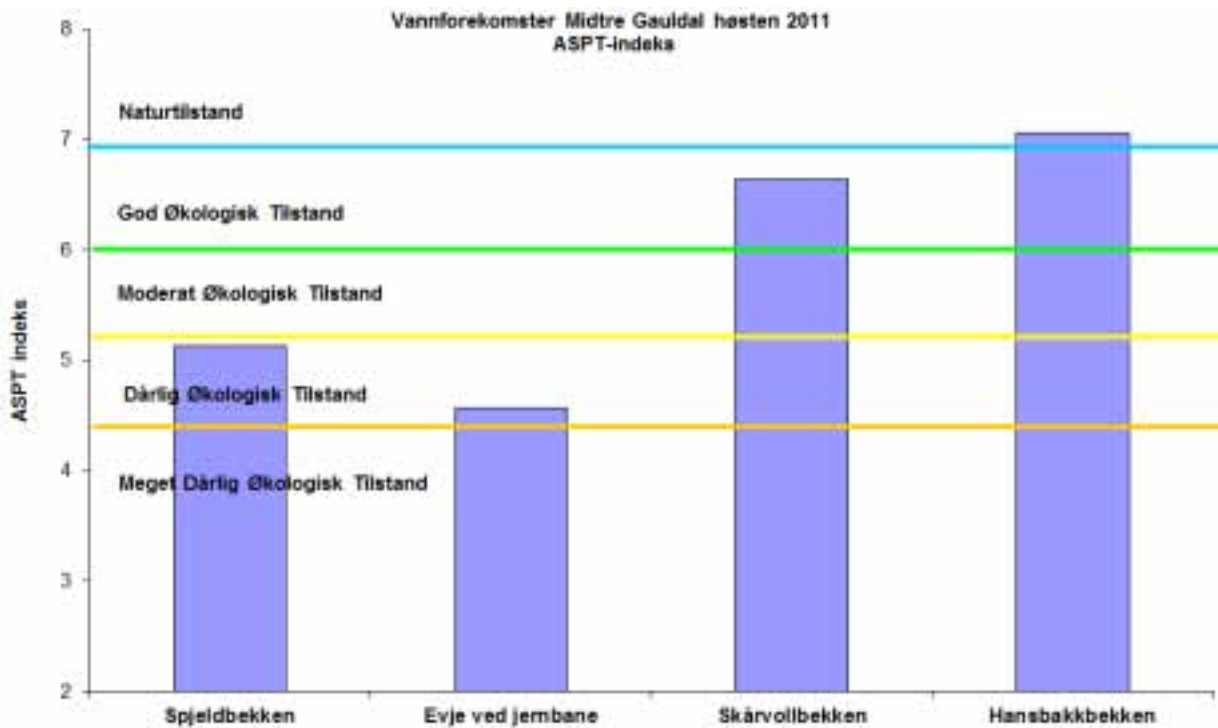
Figur 3 Søylediagram som viser ASPT-score på bunndyrsamfunn i vannforekomster i vannområde Gaula. Heltrukken linje angir grense mellom God og Moderat økologisk tilstand.

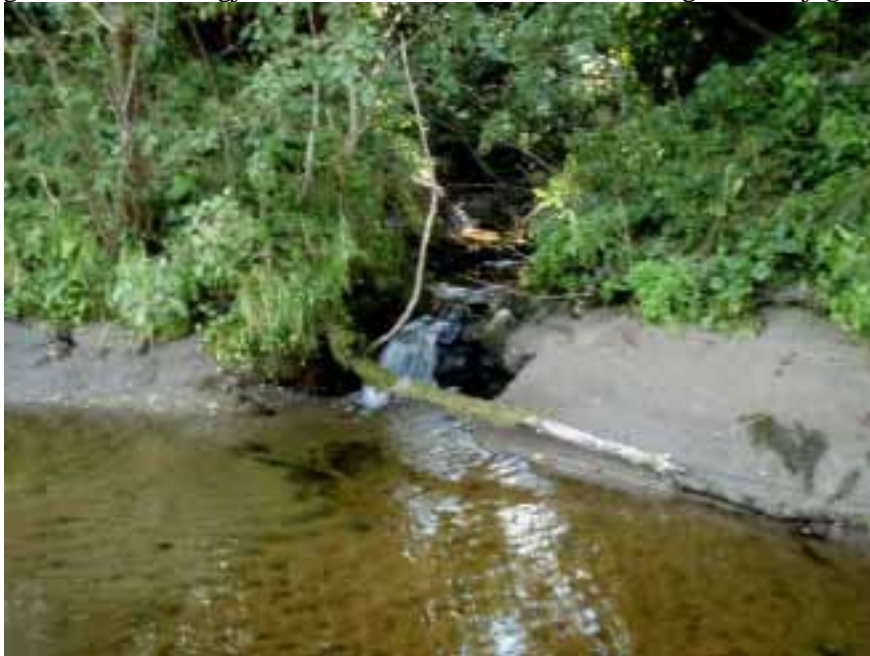
Figur 5. Enganbekkens utløp til Gaula ved lav vannføring. (Foto: Morten Andre Bergan)

En streng fortolkning av Vannforskriften vil trolig kunne kreve åpning og restaurering av Enganbekken slik at sjøørret igjen kan benytte øvre strekninger til gyting/rekruttering. Kost-/nyttevurderinger bør imidlertid gjøres i forhold til tiltak i andre vassdrag mht. miljøgevinst.

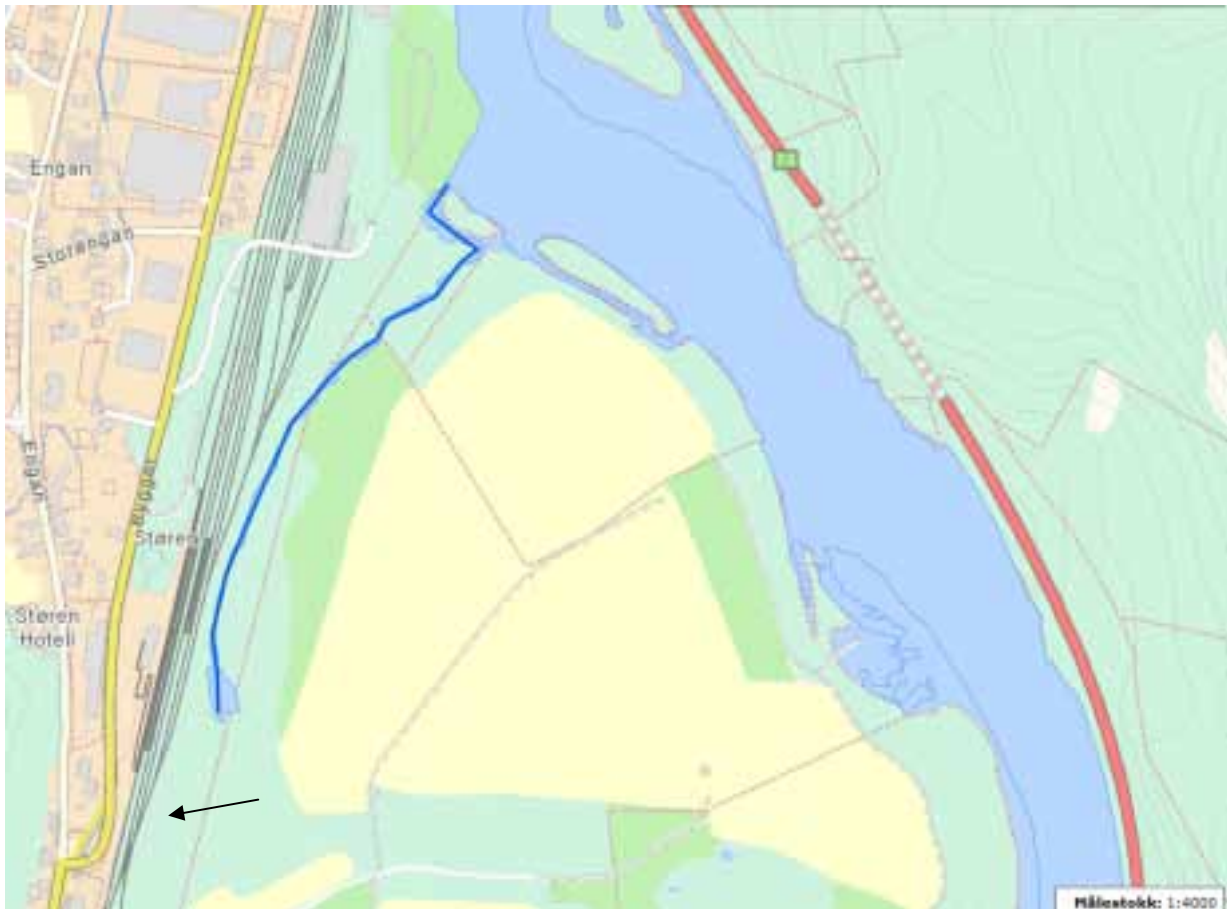
Figur 6. Oversiktskart over Evje ved jernbaneområdet, Støren. Pil angir stasjonsområdet. (Kartgrunnlag: <http://vann-nett.nve.no/statistikk/>)

Evje ved jernbaneområdet på Støren starter trolig ved mindre tilsig fra skog- og myrområdene oppstrøms jernbaneområdet. Bekken er lukket under jernbaneområdet, og munner ut i et åpent landskap nedstrøms jernbanen. Her går bekken anslagsvis  $\pm 100$  meter åpen, omkranset av svært tett kantvegetasjon, før den munner i et lite tjern/dam. Vann-nett har ikke definert strekningen fra jernbanen til tjernet i sine kart, noe pilen som angir stasjonsområdet viser (figur 6). Videre herfra går bekken i tett, vanskelig tilgjengelig kratt/kantvegetasjon ned mot munning til Gaula. Bekken er 1-2 meter bred og har helårsavrenning. Den domineres sterkt av finere materialer som sand og mudder, med høyt innslag av veltede trær i bekkeløpet og svært tett kantvegetasjon.

Bunndyrfaunaen viser store tegn til organisk belastning, og avviker mye fra forventet naturtilstand. Bekken er svært liten og mindre egnet substratmessig mht ASPT-vurderingsmetodikken, og kan ha en lavere naturtilstand mht forekomsten av bunndyr. Det registreres imidlertid en voldsom oppblomstring av fåbørstemark i prøvene (vedlegg A), noe som forbindes med direkteutslipp av urensset kloakk. Følsomme taxa registreres i beskjedne grad, og det biologiske mangfoldet av EPT antas å være redusert, med stor forskyvning mot tolerante arter. Bunndyrfaunaen scorer 4,57 på ASPT-indeksen, tilsvarende en EQR verdi på 0,74. Dette gir en økologisk tilstand klassifisert som **Meget Dårlig** på undersøkelsestidspunktet.

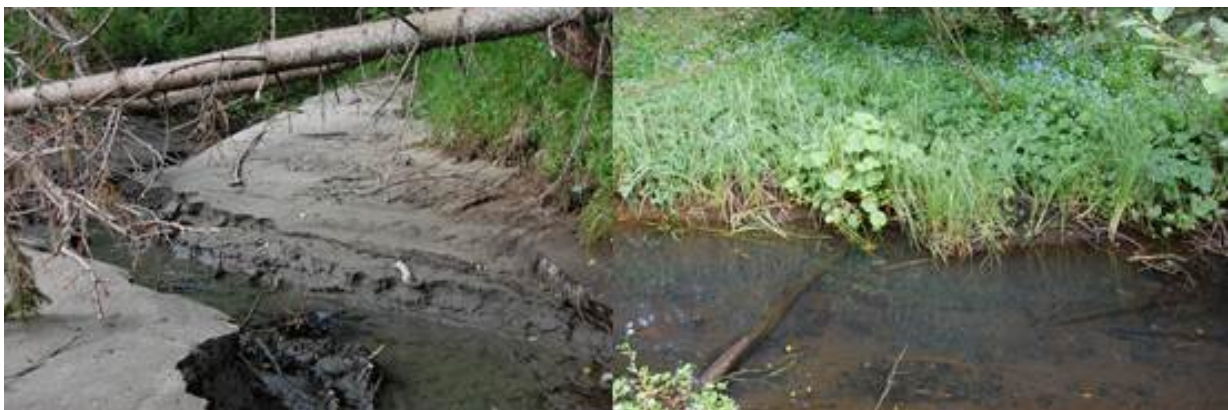
*Figur 7. Stasjonen Evje ved jernbaneområdet på Støren. Bildet viser dominerende substrattype. (Foto: Midtre Gauldal kommune)*

NIVA vurderer at dette vassdragsavsnittet i Evje ved jernbane har store problemer med belastninger fra kloakk fra nærliggende boligbebyggelse/industri/jernbane, og tiltak må iverksettes for å nå vannkjemiske miljømål. Anleggs-/deponeringsområdet like ved vannforekomsten er ikke vurdert i denne anledningen. Vassdraget kan bidra til den samlede belastningen på vannkvaliteten i Gaula i området, som fra før er beheftet bl.a. med punktutslipp fra Norsk kylling og Møøya renseanlegg (Muthanna m.fl., 2011). Dette kan bidra til at Gaulavassdragets vannkjemiske status reduseres. Trolig er feilkoblinger på kloakk i nedbørfeltet det største problemet. Den høyeste verdien på TKB ble målt ved lav vannføring, noe som tyder på kontinuerlig lekkasje, som gir høyest utslag på lavest vannføring/fortynning. Det ble påvist oppløst dopapir i vassdraget og sterk lukt av kloakk. Den dårlige økologiske tilstanden, som ble klassifisert ved bunndyrsamfunnet på stasjonen i 2011, gjenspeiler vannkvaliteten i Evje ved jernbane, selv om naturtilstanden trolig er noe lavere enn hva vurderingsmetodikken og klassegrensene er tilpasset. Vassdragsystemet, inkludert tjernet, representerer derimot en viktig naturtype for Gaula, og kan ha stor biologisk verdi og potensiale for rødlistede dyrearter. Hele strekningen fra kulvertutløp under jernbanen til munning i Gaula er befart i 2011, og bekken vurderes som lite egnet i forhold til laksefisk i dag. NIVA er ikke kjent med hva naturtilstanden opprinnelig var for dette systemet i forhold til hydromorfologi og fysisk beskaffenhet for fisk.

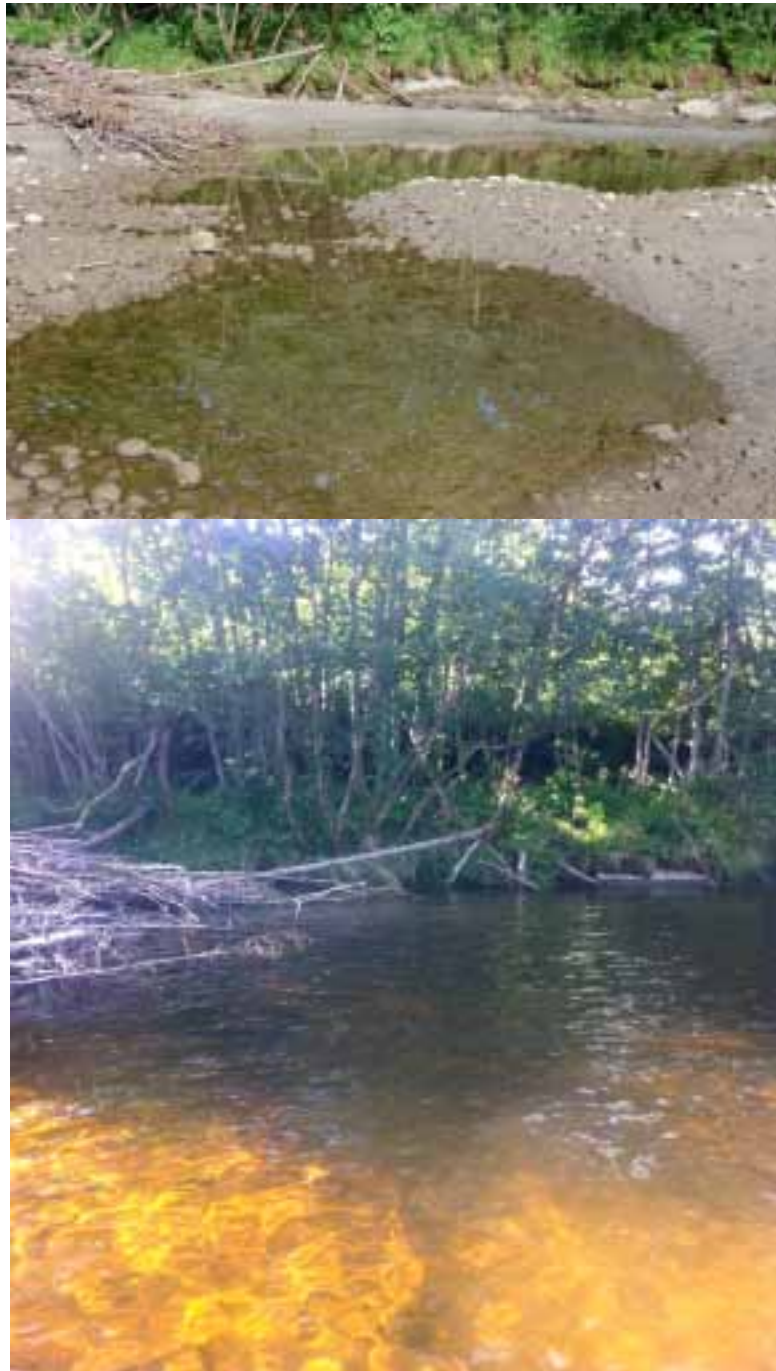
*Figur 8. Munningsområdet-: Evje ved jernbane, når Gaula går ved hhv. lav sommervannføring (øverst) og ved en noe høyere høstvannføring (nederst). (Foto: Midtre Gauldal kommune og Morten Andre Bergan).*

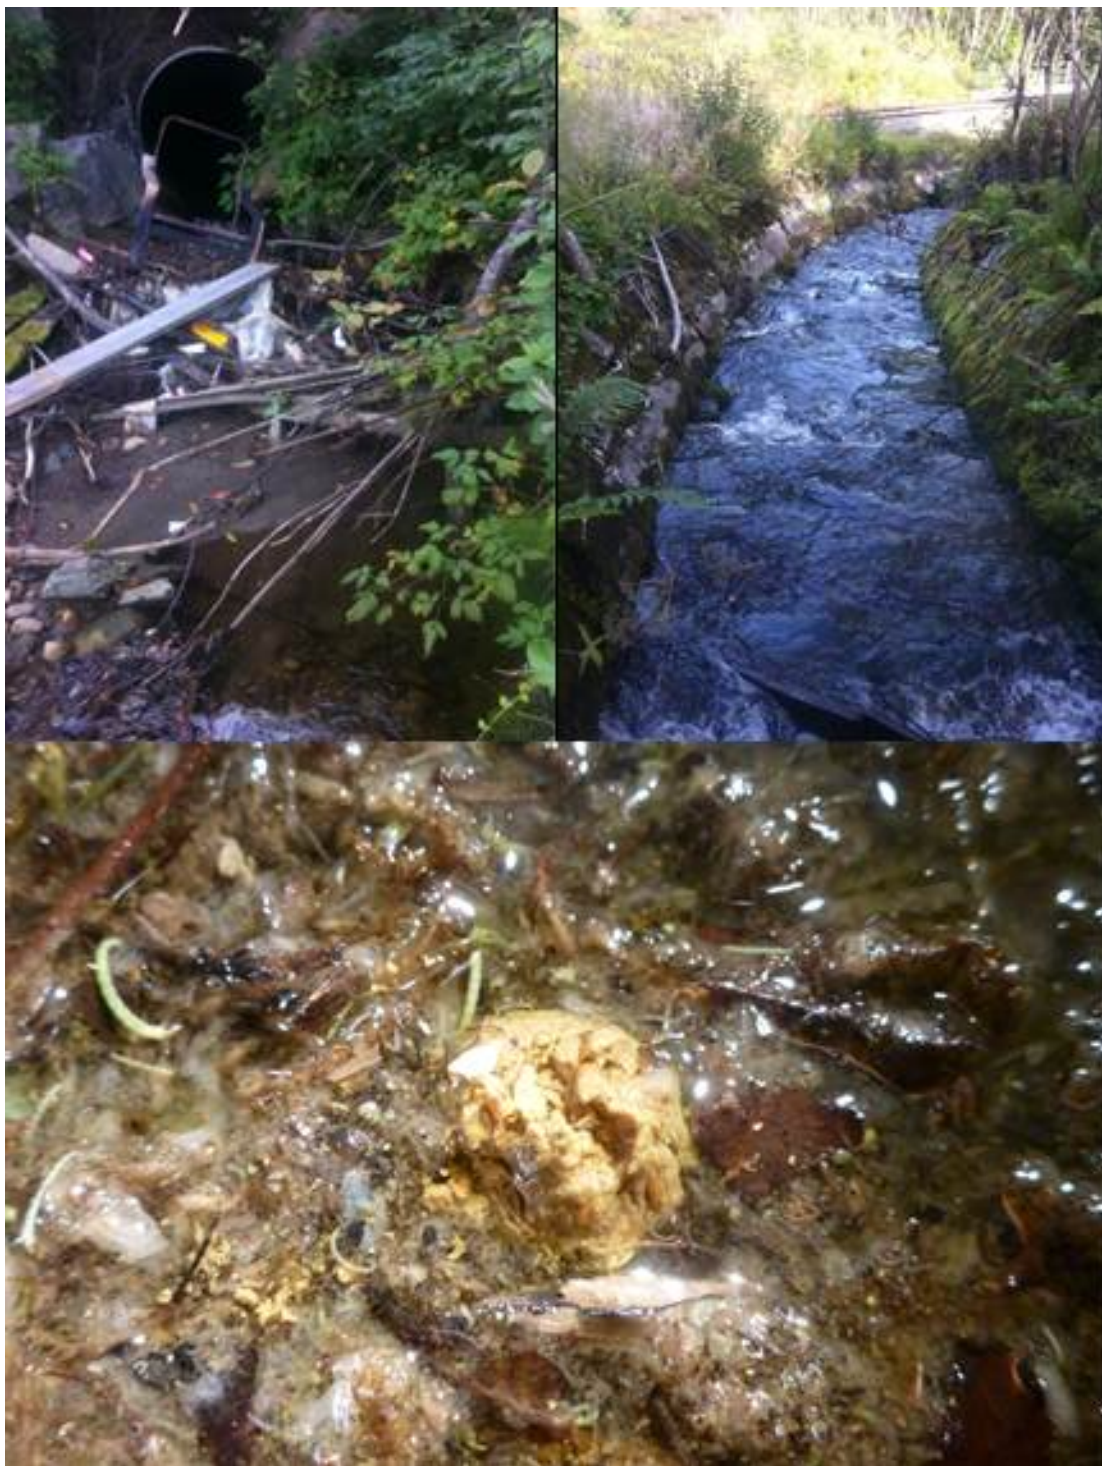
Bunndyrfaunaen viser store tegn på organisk belastning, og avviker mye fra forventet naturtilstand. Følsomme taxa registreres i beskjeden grad, og det biologiske mangfoldet av EPT er sterkt redusert, med stor forskyvning mot tolerante arter. Bunndyrfaunaen scorer 5,13 på ASPT-indeksen, tilsvarende en EQR verdi på 0,74. Dette gir en økologisk tilstand klassifisert som **Dårlig** på undersøkelsestidspunktet.

*Figur 10. Spjeldbekken (øverst), med en bunndyrprøve bestående av tolerante bunndyrformer og sanitært avfall. (Foto: Morten Andre Bergan)*

NIVA vurderer at Spjeldbekken - har meget store problemer med belastninger fra kloakk fra nærliggende boligbebyggelse, og tiltak må iverksettes for å nå vannkjemiske miljømål. Spjeldbekken kan bidra til den samlede belastningen på vannkvaliteten i Gaula etter samløp, som fra før er beheftet bl.a. med punktutslipp fra Norsk kylling og Moøya rensesanlegg (Muthanna m.fl., 2011). Dette kan bidra til at Gaulavassdragets vannkjemiske status reduseres. Trolig er overløp eller feilkoblinger på ledningsnett for kloakk det største problemet. Det ble registrert fersk avføring i bunndyrprøvene, og bunndyrhåven gikk fort tett som følge av clogging av oppløst dopapir. Vannforekomsten lukter sterkt av kloakk. Den dårlige økologiske tilstanden klassifisert ved bunndyrsamfunnets oppbygning/sammensetning i 2011 gjenspeiler vannkvaliteten i Spjeldbekken. Bekken ble også vurdert til Meget dårlig tilstand ved bruk av bunndyr i en vårsituasjon i 2008 (Bergan & Arnekleiv, 2009), noe som indikerer at vi her har en permanent vannkvalitetsproblematikk.

En streng fortolkning av Vannforskriften vil kunne kreve åpning og restaurering av Spjeldbekken slik at sjøørret igjen kan benytte strekninger til gyting/rekruttering, og holde/inneha velutviklede samfunn av laksefisk.

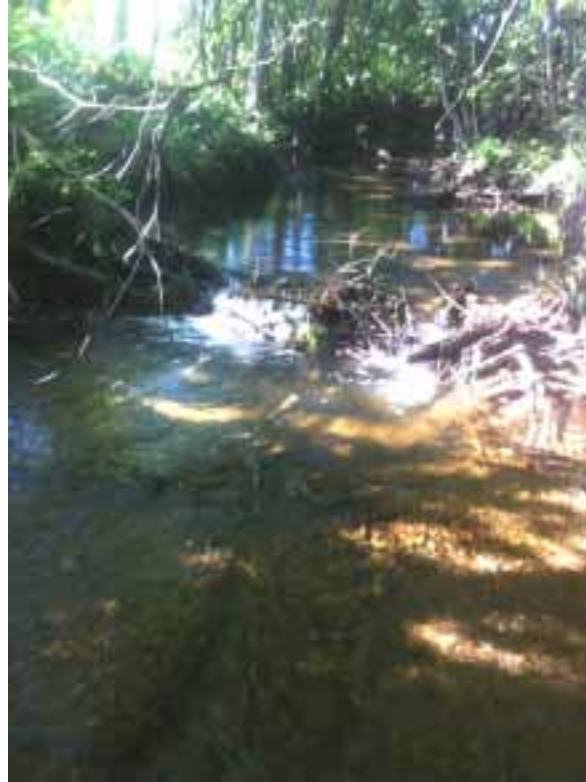
*Figur 12. Skårvollbekken (Foto: Morten Andre Bergan)*

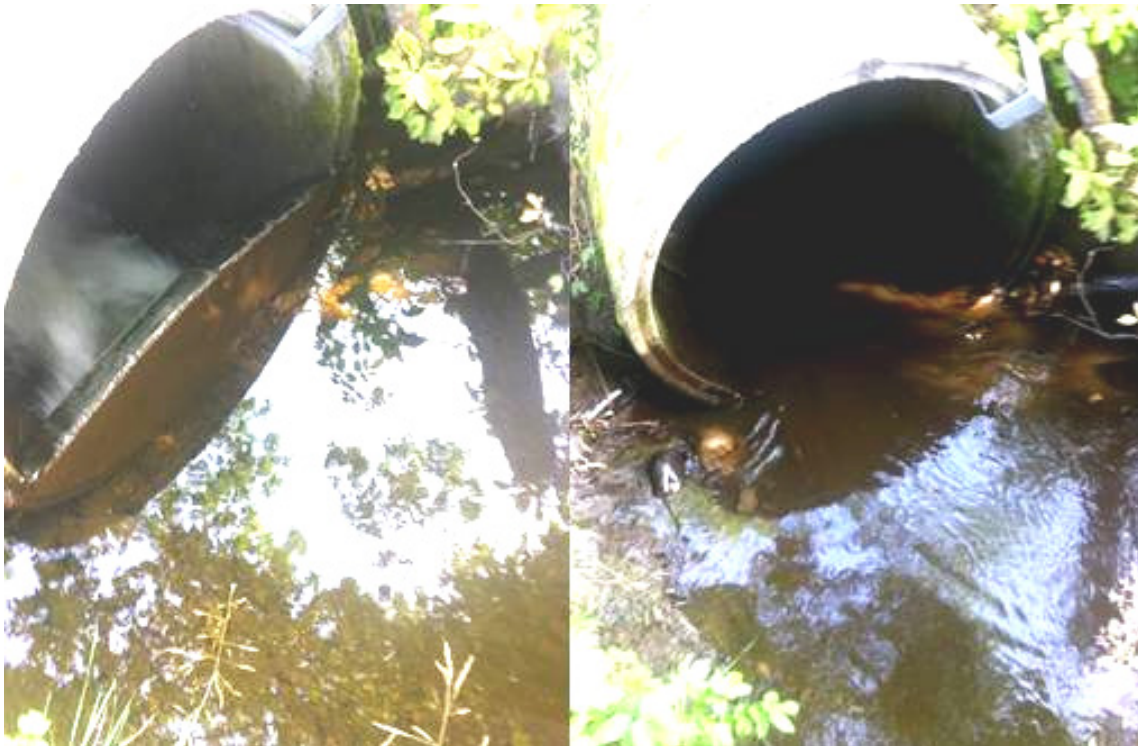
*Figur 13. Sponplate satt på tvers i kulvert under grusvei (t.v.) i Skårvollbekken ble fjernet av NIVA (t.h.) slik at oppvandrende laksefisk slipper forbi. (Foto: Morten Andre Bergan)*

NIVA vurderer at Skårvollbekken har liten eutrofieringsproblematikk, men moderate, periodevise forhøyde TKB- verdier indikerer at problemer med belastninger fra kloakk trolig forekommer. Hovedproblemet er imidlertid at omkringliggende industri ser ut til å bruke vannforekomsten som dumpingplass for sagflis m.m., noe som ikke nødvendigvis synliggjøres i en vannprøve. Dette kan potensielt få konsekvenser for fisk og biologisk mangfold i bekken, i tillegg til negative konsekvenser for Gaula. Målt ved både bunndyrsamfunn og laksefisk som kvalitetselement oppnår Skårvollbekken God tilstand nedstrøms RV 30. Registrering av det som trolig er et nylig oppsatt vandringshinder i 2011 nedstrøms RV 30, og foreløpig uklar forbivandring forbi kulverten under RV 30, gjør at vannforekomsten må undersøkes nærmere etter vannforskriftens HYMO kriterier.

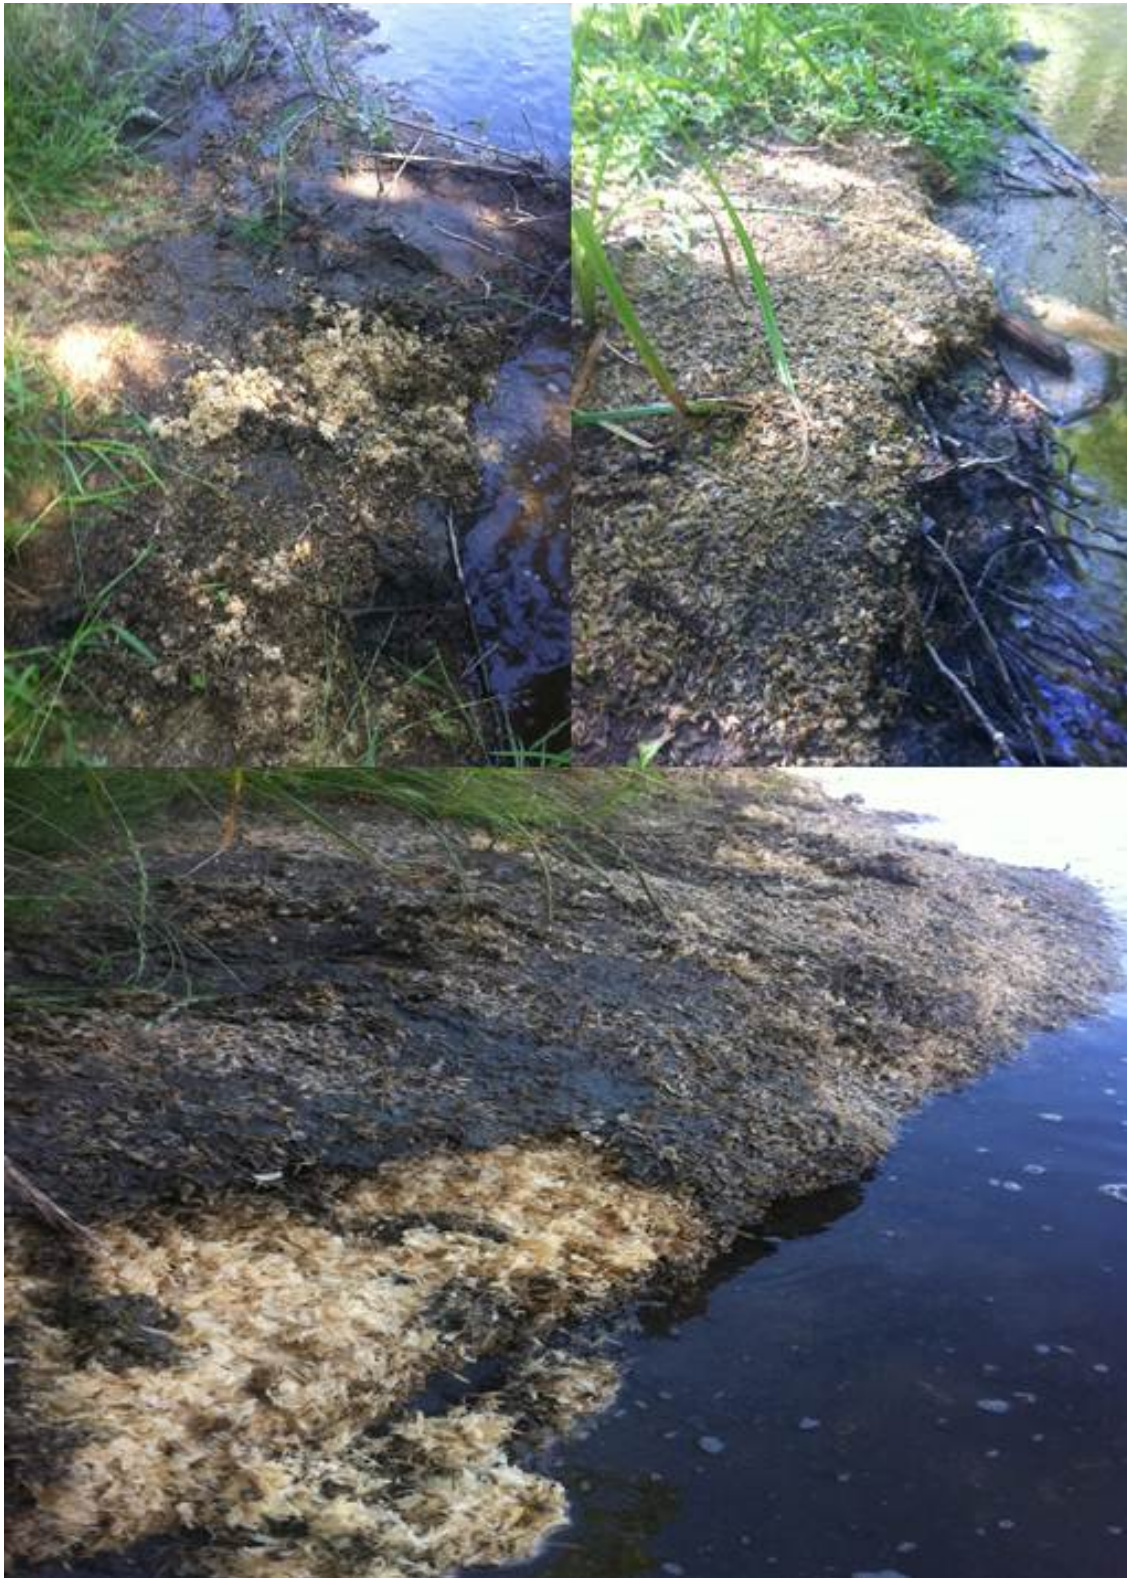
*Figur 14. Betydelige mengder med sagflis i Skårvollbekken og i Gaula ved bekkens munning.  
(Foto: Morten Andre Bergan)*

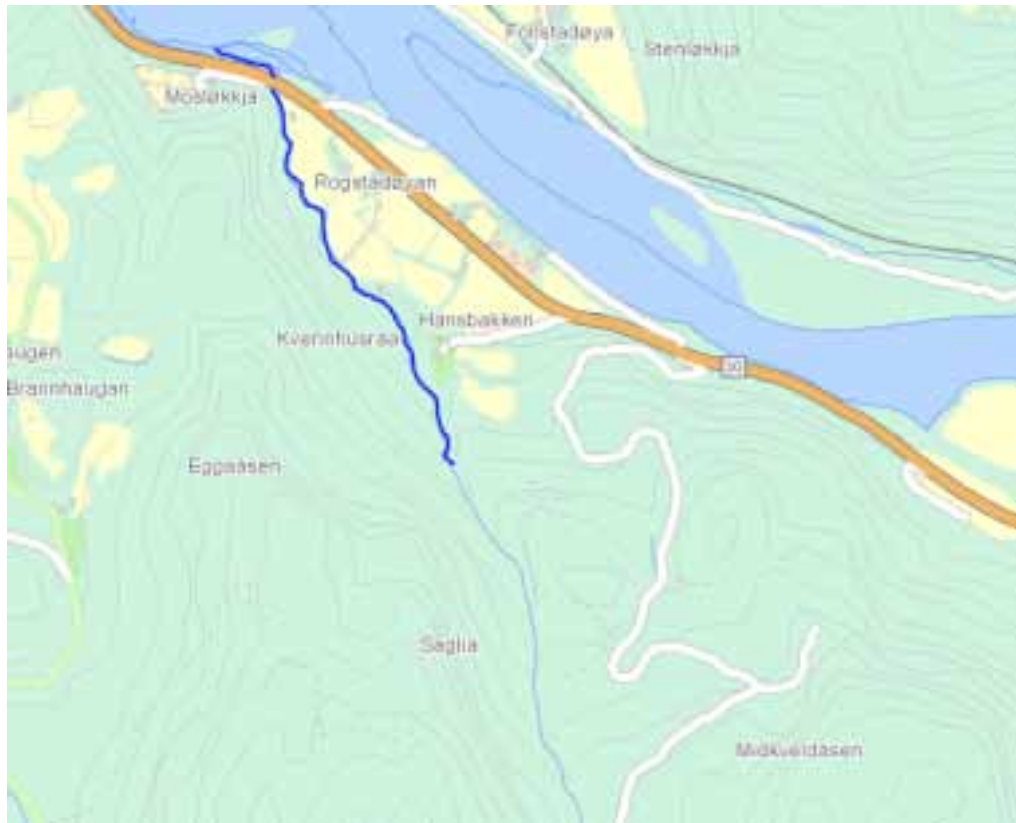
Figur15. Oversiktskart Havsbakkbekken. Antatt opprinnelig anadrom strekning med uthevet blått. (Kartgrunnlag: <http://vann-nett.nve.no/statistikk/>)

Havsbakkbekken har sitt opphav fra skog og myrområder sørvest for Ølshavden (809 moh) og Grønkneppen (674 moh). Flere mindre tilsigsgreiner renner i relativt bratt og kupert terreng forbi Rogstadvolla, og danner etter hvert Havsbakkbekken, som flater betydelig ut de siste 7-800 meter før munning til Gaula ved Handkleva.

Bunndyrfaunaen viser ingen tegn til eutrofiering og avviker lite fra forventet naturtilstand. Følsomme taxa registreres med tilfredsstillende forekomster. Det biologiske mangfoldet av EPT er tilfredsstillende. Bunndyrfaunaen scorer 7,06 på ASPT-indeksen, tilsvarende en EQR verdi på 1,02. Dette gir en økologisk tilstand klassifisert som Svært God på undersøkelsestidspunktet.

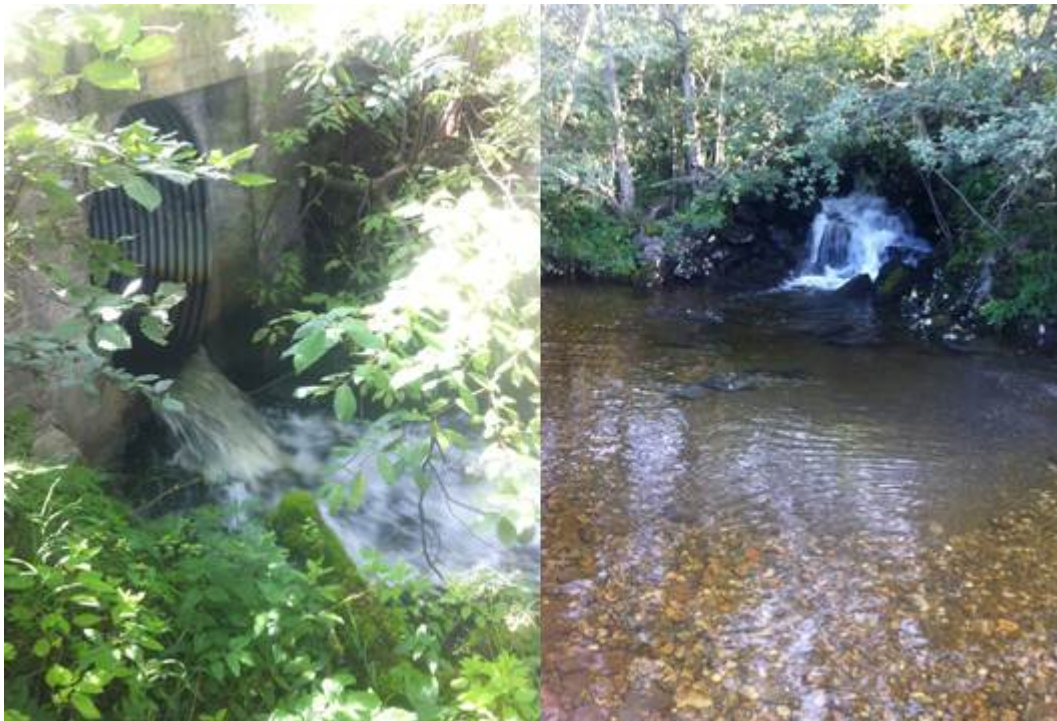
Figur 16. Kulvert under RV 30 i Havsbakkbekken. (Foto: Morten Andre Bergan)

NIVA vurderer Havsbakkbekken til å ha liten eutrofieringsproblematikk eller belastninger fra kloakk. Målt ved bunndyrsamfunn oppnår Havsbakkbekken Svært God tilstand nedstrøms RV 30. Problemet i Havsbakkbekken er kun av hydromorfologisk art, der kulverten under RV 30 er permanent vandringsbarriere som følge av for høyt fall. Statens Vegvesen er tiltakshaver, og må iverksette avbøtende tiltak som får de fleste størrelsesgrupper av laksefisk forbi problempunktet.

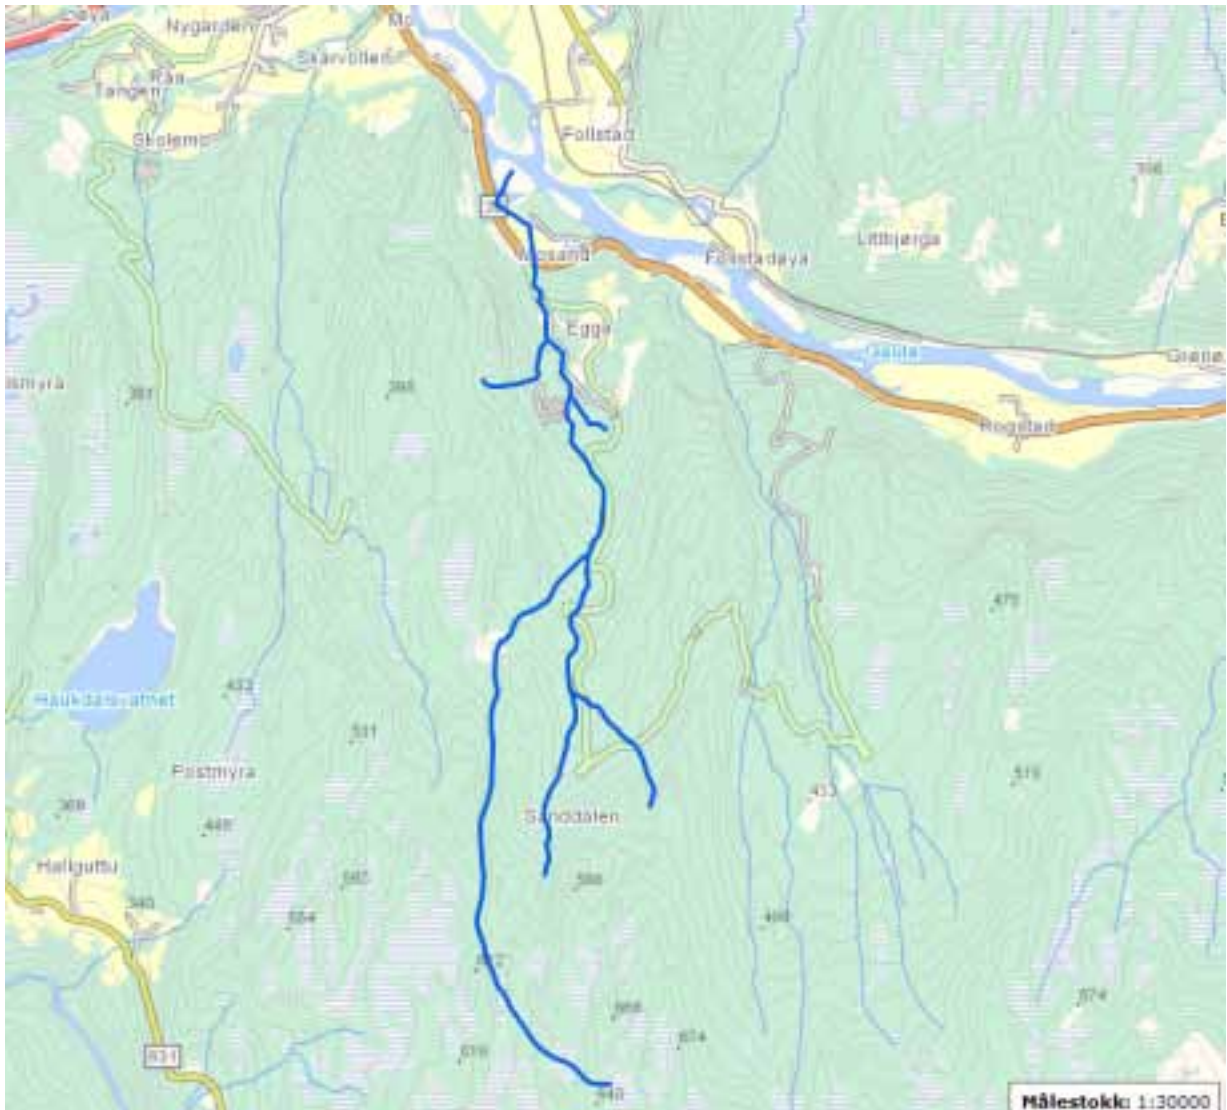
Figur 17. Oversiktskart over Sandbekken. (Kartgrunnlag:<http://vann-nett.nve.no/statistikk/>)

Sandbekken dannes fra flere mindre sidebekker fra skog og myrområder øst og nordøst for Haudalsvatnet. Bekken drenerer sparsom bebyggelse og dyrkamark før munning til Gaule nordvest for Mosanden. Bekken er 4-5 meter bred, der grus og sand er dominerende substrattyppe. Bekken har strykstrekninger med innslag av spredte, mindre kulper. Nedre deler har relativt tett kantvegetasjon med en større andel dødt trevirke delvis eller helt nedsunket i bekkeløpet.

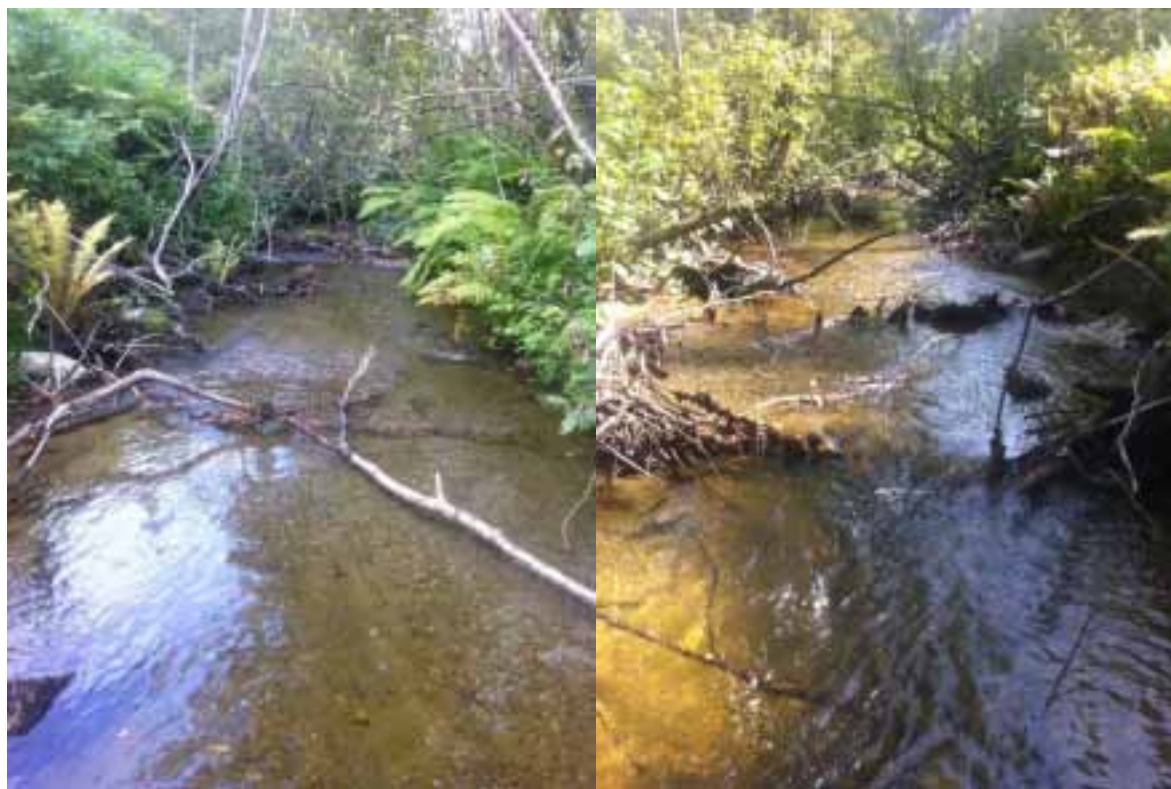
Figur 18. Sandbekken. (Foto: Morten Andre Bergan)

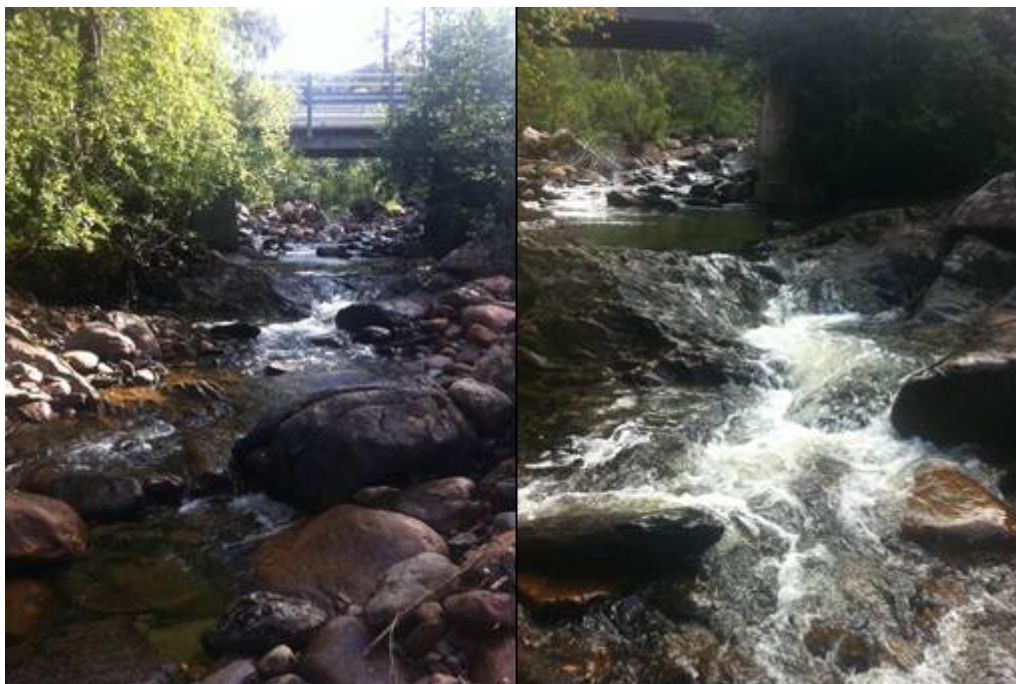
*Figur 20. Vannprøve- og elfiskestasjonen i Buru ved Toppen, på elveavsnitt som er dominert av grovere substrat og høy, naturlig fragmenteringsgrad. (Foto: Morten Andre Bergan)*

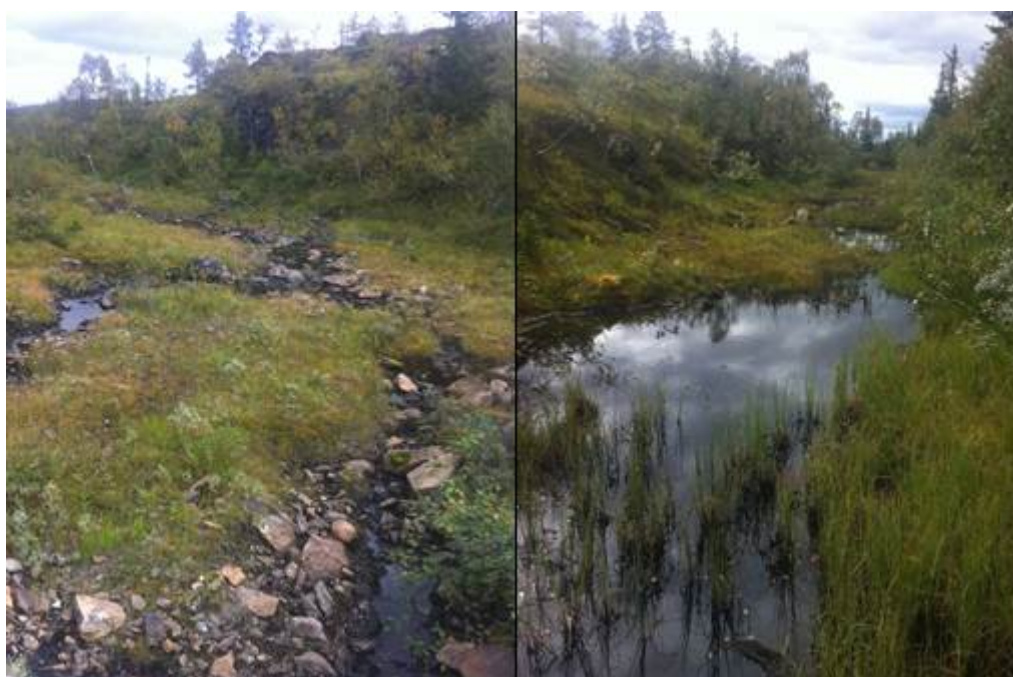
*Figur 21. Buru, øvre strekninger. Mangel på minstevannsføring gjør at kun restfeltet etter hvert gir livsgrunnlag for vannorganismer. (Foto: Morten Andre Bergan)*

NIVA vurderer at Buru har liten eller ingen vannkjemiske problemstillinger basert på undersøkelsene i 2011. Vannforekomsten har trolig kun problemstillinger av hydromorfologisk art. NIVA tar ikke videre stilling til vannforekomstens status som kandidat til SMVF, med GØP som miljømål, men konstaterer at det ikke slippes vann forbi demningen ved normale situasjoner, og at Buru i dag er fullstendig tørrlagt på mye av sin elvelengde. Det er kun restfeltet av Buru nedstrøms Burusjøen som opprettholder økologiske betingelser for akvatisk liv i Buru per i dag. Vannforekomstens status og miljømål må avklares iht Vannforskriften.

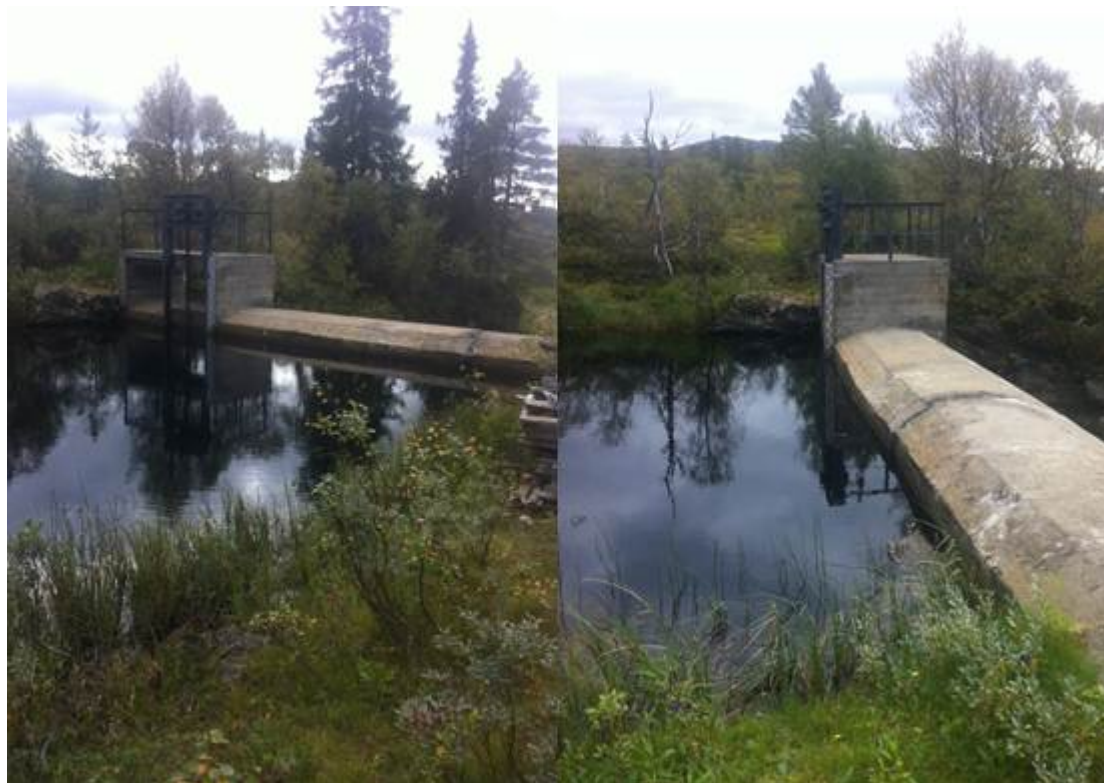
*Figur 22. Demningen ved Burusjøen. (Foto: Morten Andre Bergan)*

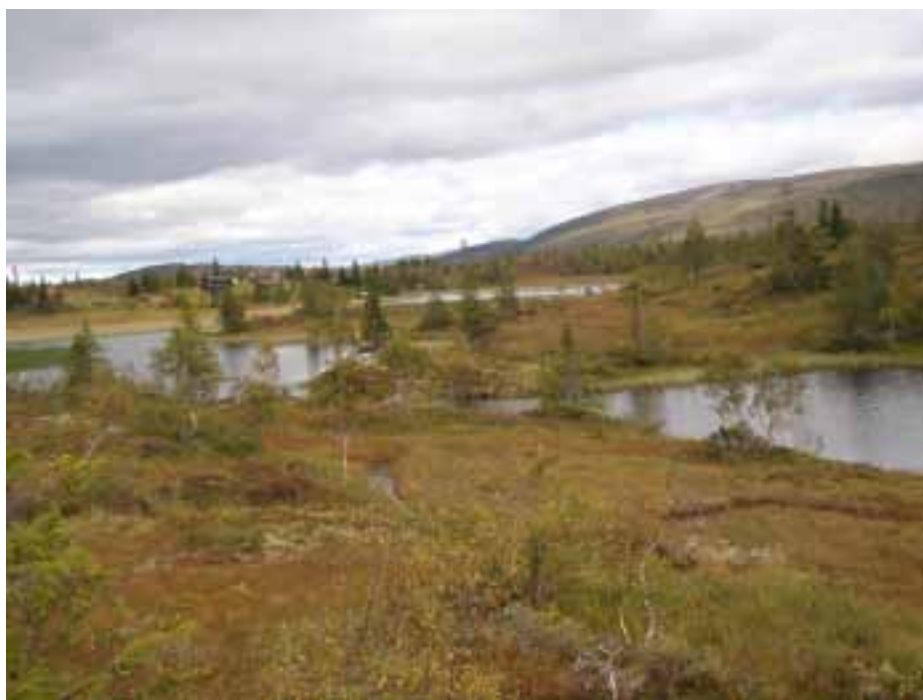
*Figur 23. Burusjøen før demning til Buru.(Foto: Morten Andre Bergan)*

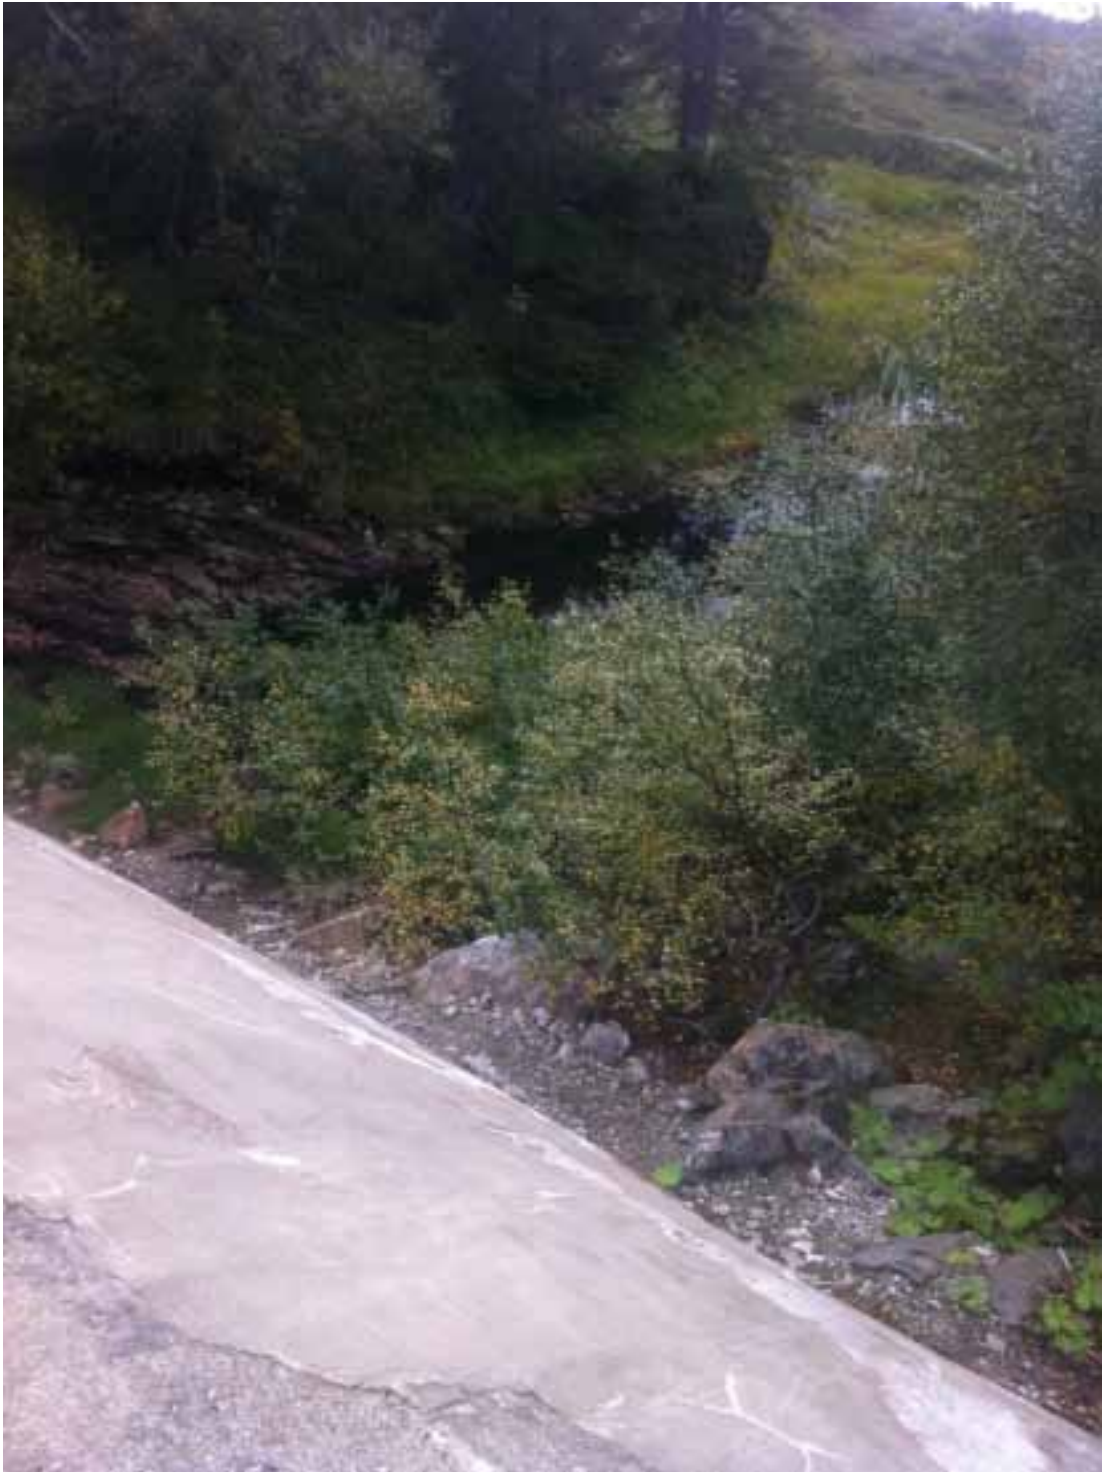
*Figur 24. Starten på elva Buru, rett nedstrøms demningen. Elva er tørr, og består kun av små dammer. (Foto: Morten Andre Bergan)*

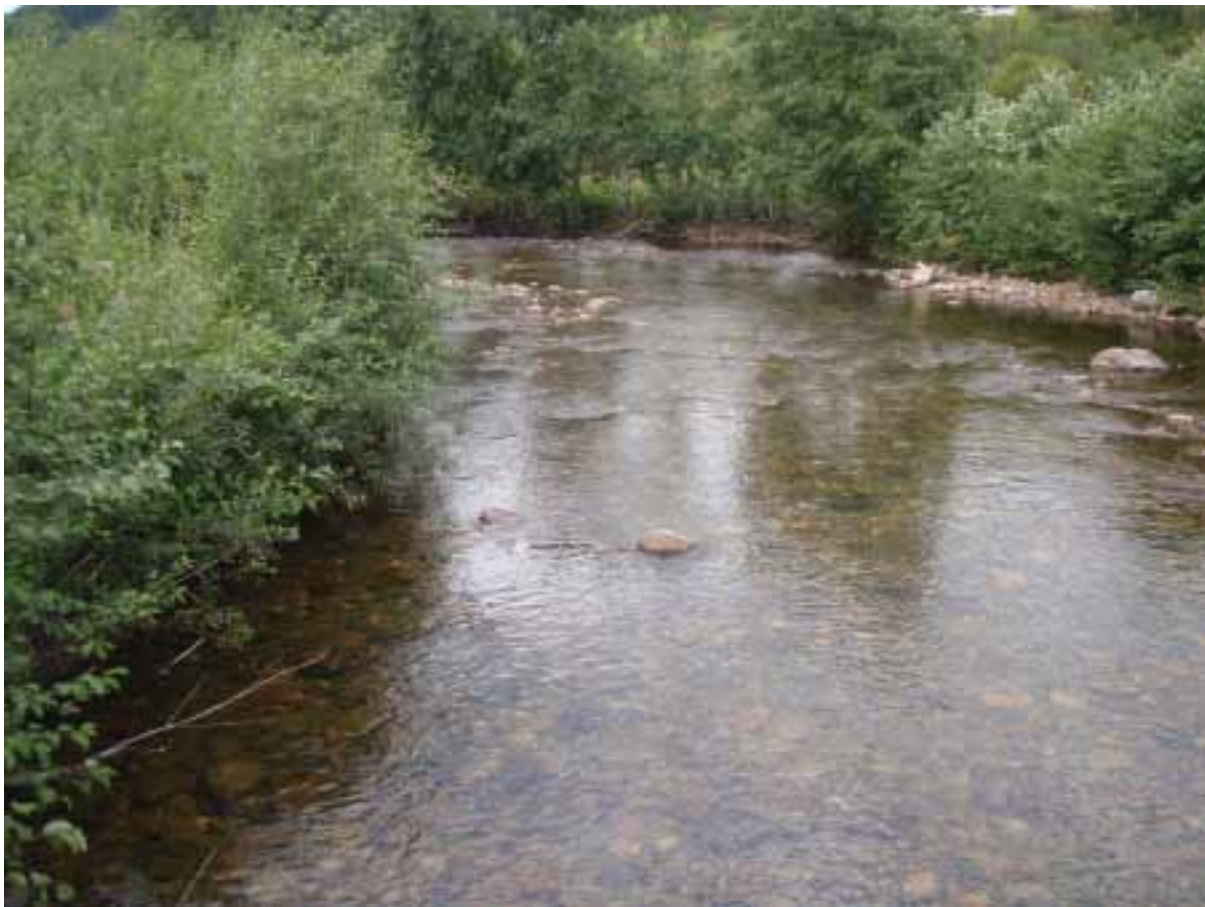
Herjåa ble kun undersøkt mht til laksefisk i 2011, men tilstanden kan ikke vurderes som følge av en ekstremflom i området kort tid før feltarbeidet ble gjennomført. Det ble registrert svært lite fisk (ørret og laks) sammenlignet med undersøkelsen fra 2007 på det samme stasjonsområdet. Det er sannsynlig at fiskebestanden i Herjåa har fått en betydelig, men temporær, reduksjon som følge av denne flommen.

*Figur 26. Herjåa. (Foto: Morten Andre Bergan)*
