# Slåing av vannvegetasjon i Grennesvannet, Hof i Vestfold, som tiltak mot gjengroing

Tittel Slåing av vannvegetasjon i Grennesvannet, Hof i Vestfold, som tiltak mot gjengroing	Løpenr. (for bestilling) 6321-2012	Dato 2.3.2012
	Prosjektnr. Undernr. 27273	Sider Pris 25
Forfatter(e) Dag Berge og Marit Mjelde	Fagområde VRF	Distribusjon Fri
	Geografisk område Vestfold	Trykket NIVA
Oppdragsgiver(e) EVIKS, Hof kommune (SMIL-midler), Norsk institutt for vannforskning		Oppdragsreferanse
<p>Sammendrag</p> <p>Fire år med slåing av vannvegetasjonen i Grennesvannet har redusert gjenveksten med mer enn 80 % målt i juli måned. Gjenveksten har avtatt etter hvert år med slåing. Det har vist seg at det lønner det seg å slå flere ganger i løpet av sesongen, helst 3 ganger. Dette gjør gjennomføringen enklere og raskere fordi man unngår problemer med siv i propellen, noe som fort blir et problem hvis man venter til vegetasjonen er maksimalt utviklet. Man kan gjerne starte mellom St. Hans og første juli. Da unngår man også at store mengder vegetasjon blir liggende i vannet og råtne. Trolig blir plantene også mer stresset når de blir slått flere ganger i løpet av sesongen enn ved engangskutting, i og me

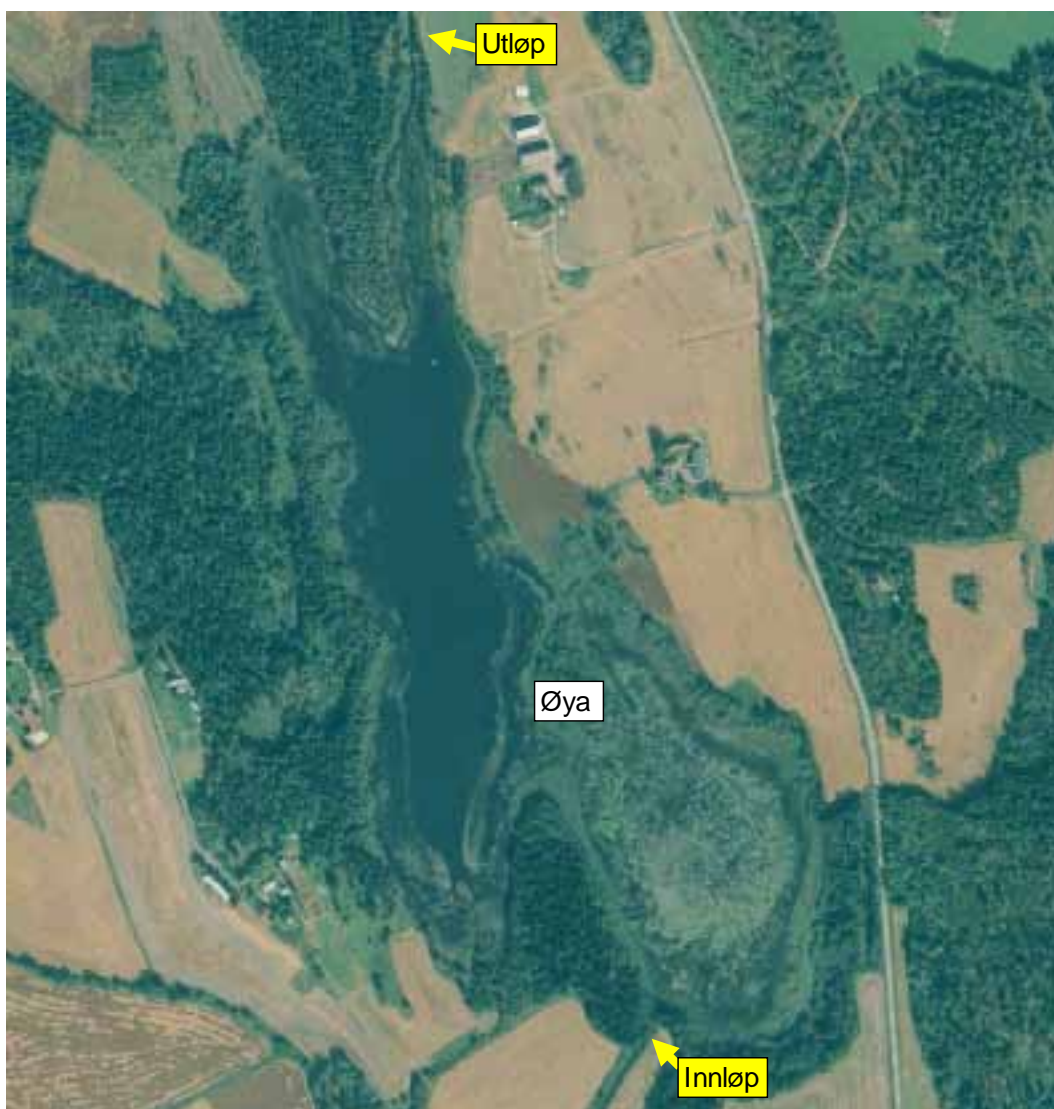
**Figur 2.** Flyfoto fra Grennesvannet i 2005. Hele det søndre bassenget er grodd igjen med vannvegetasjon, og det var nesten umulig å komme gjennom sundet inn til dette bassenget med båt.

Hevingen har hjulpet noe, i følge lokale oppsittere, og det er noe større åpent vannspeil nå enn før terskelen ble bygget. Grunneierne, og innsjøens øvrige brukere (Vassåsbygda) er imidlertid ikke tilfreds med resultatet, sett i forhold til den betydelige åpnere innsjøen man var vant til fra før senkningen i 60-åra. Den gang kunne man fiske langs land mange steder langs innsjøen, samt at det var flere vegetasjonsfrie badestrender. Nå er hele strandsonen grodd til, og mye av innsjøarealet likeså. Det søndre bassenget var fortsatt i 2005 helt dekket av flytebladsvegetasjon over hele arealet utenfor sivbeltene langs land, se flyfoto **Figur 2**.

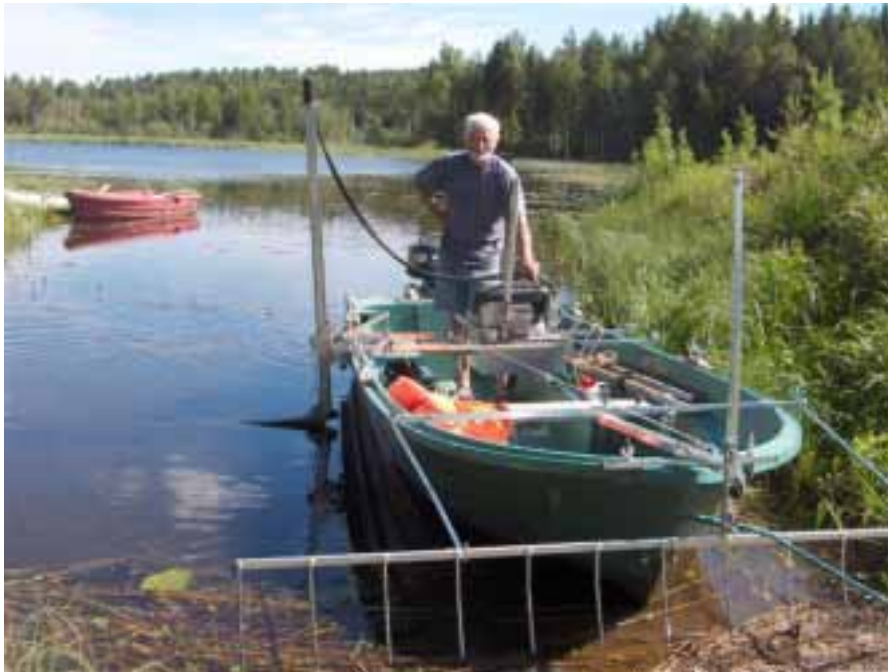
**Figur 3.** Slåttekar og primus motor for høstingsarbeidet, Knut Haavard Bekkevold, FIVH Hof lokallag, har akkurat sjø satt høstemaskinen klar for 2009-slåtten. Se beskrivelse i teksten over figuren.

Prosjektet kom i gang i 2007 med innkjøp av slåttebåt, se **Figur 3**, og utprøving og tilpassing av utstyr. Utstyret som ble kjøpt inn var en enkel båtmontert slåmaskin av typen Hymo, som produseres av Dorotea Mekaniska AB i Sverige. Dette er velutprøvd utstyr som har eksistert på markedet i mange år. Utstyret består av en enkel slåmaskin som kan monteres på siden av en vanlig båt, med festeanordning omtrent som en påhengsmotor. I stedet for propell nederst på stammen som stikker ned i vannet er det montert en horisontal slåmaskinkniv. Kniven drives av et bensindrevet hydraulisk aggregat som settes på setet eller på gulvet i båten. Foran på båten monteres det en rive til å dytte det kuttete materialet inn til land, slik at det kan tas opp med traktor og fjernes fra innsjøen. Det var også nødvendig med netting under båtens akterende for å hindre gras i propellen. Utpå sommeren kom høstingen i gang. Slåing og høsting er vist i **Figur 4 - Figur 6**. De høstede arealene er vist i **Figur 8**.

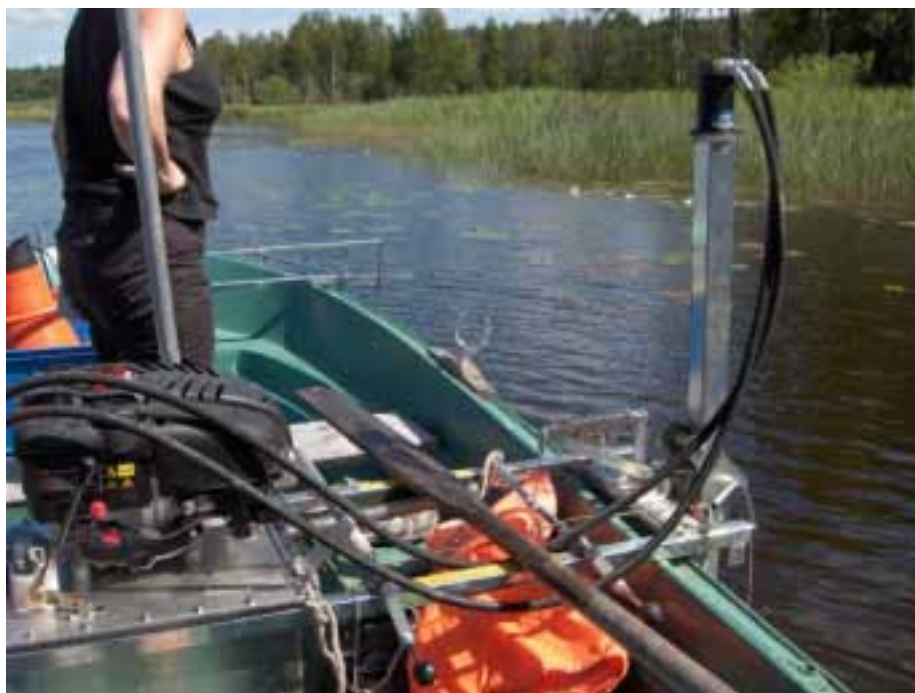
**Figur 4.** *Kutting av vannliljer Et hydraulikk aggregat driver en nedsenkbar slåmaskinkniv.*

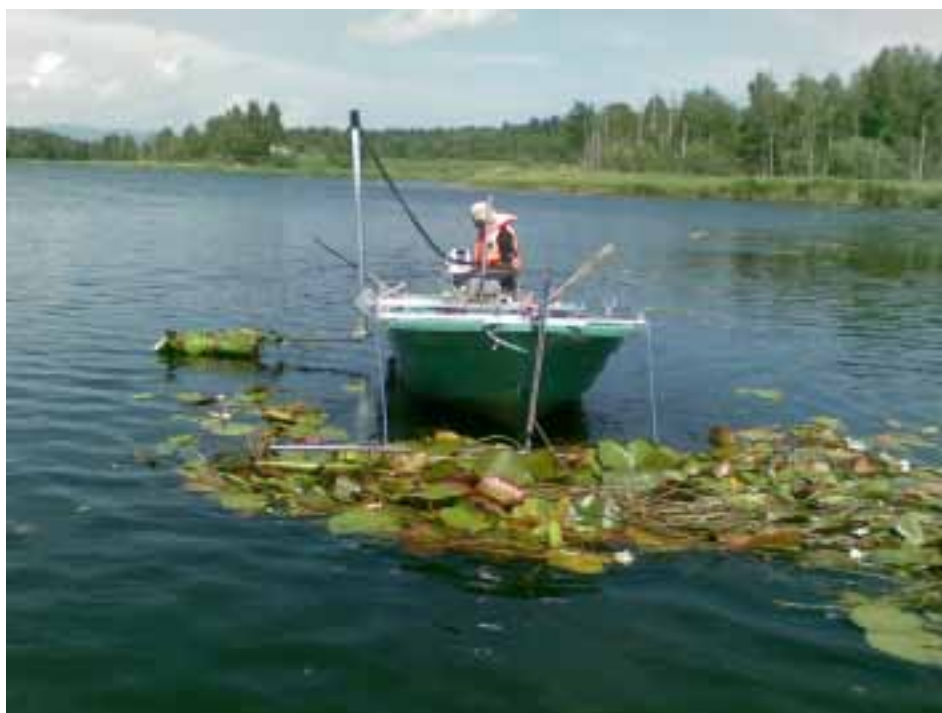
**Figur 5.** *Kuttet vannvegetasjon dyttes til land med riva.*

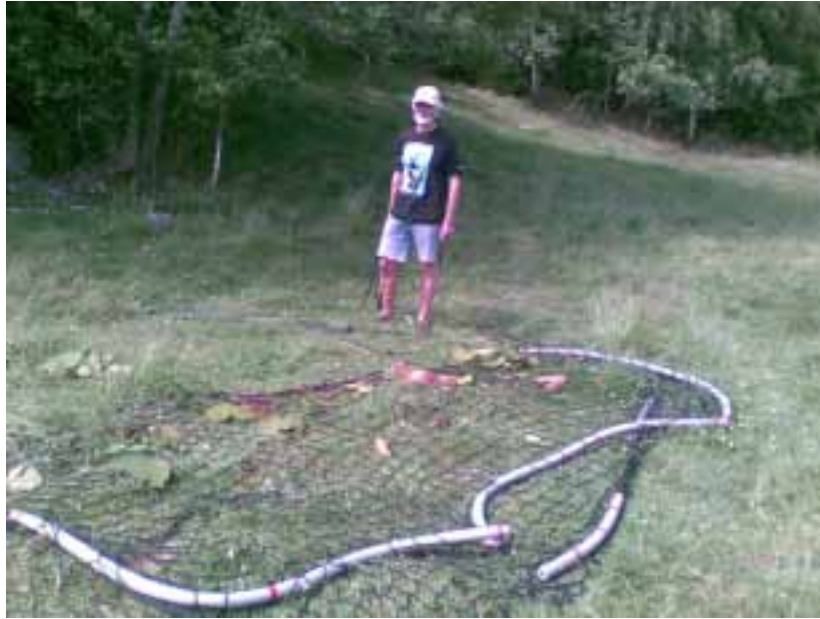
**Figur 6.** Etter at vegetasjonen er dyttet til land med riva foran på båten, trekkes den på land ved hjelp av en not laget av «fotballmålnetting». Overtendelens flottør er polyetylenskumstrømper egentlig laget for isolasjon av vannrør.

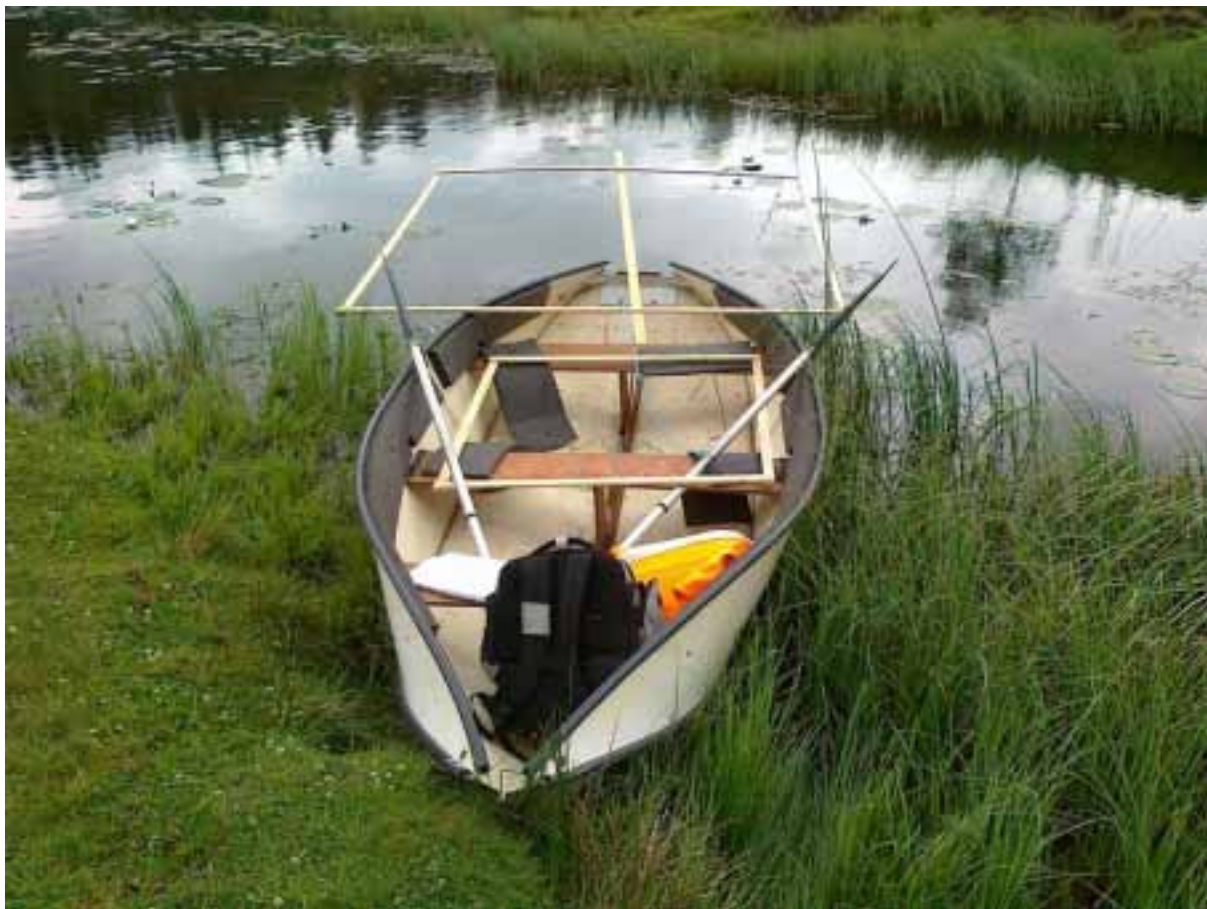
**Figur 7.** Rammer laget av lekter hhv 2x2 m og 1x1m som ble benyttet for å estimere tetthet og biomasse. Rammene ble kastet «tilfeldige steder» ut fra båten gjentakende ganger etter at man hadde rodd ti åretak, og vannplanter av ulike slag innen rammen ble talt opp.

I feltene som ble høstet anvendte man rammer på 2x2 m, mens det i referansefeltene ble benyttet rammer på 1x1 m, se **Figur 7** og **Figur 10**. Rutene ble kastet ut «tilfeldige steder» et titalls ganger og plantene talt opp. For biomasseberegning ble det tatt opp fem planter av hver type ved at stengelen ble kuttet ved sedimentoverflaten, og plantene ble tørket ved 105 °C og veid. Anslagsvis 95 % av den aktuelle vegetasjonen bestod av 4 arter; gul nøkkerose (*Nuphar lutea*), hvit nøkkerose (*Nymphaea alba*), vanlig tjønnaks (*Potamogeton natans*), og flotgras (*Sparganium angustifolium*). Det ble bare tatt vektprøver av disse. Hvit nøkkerose utgjorde en større andel enn gul nøkkerose, men i biomasseberegningene ble de slått sammen under begrepet «vannliljer».

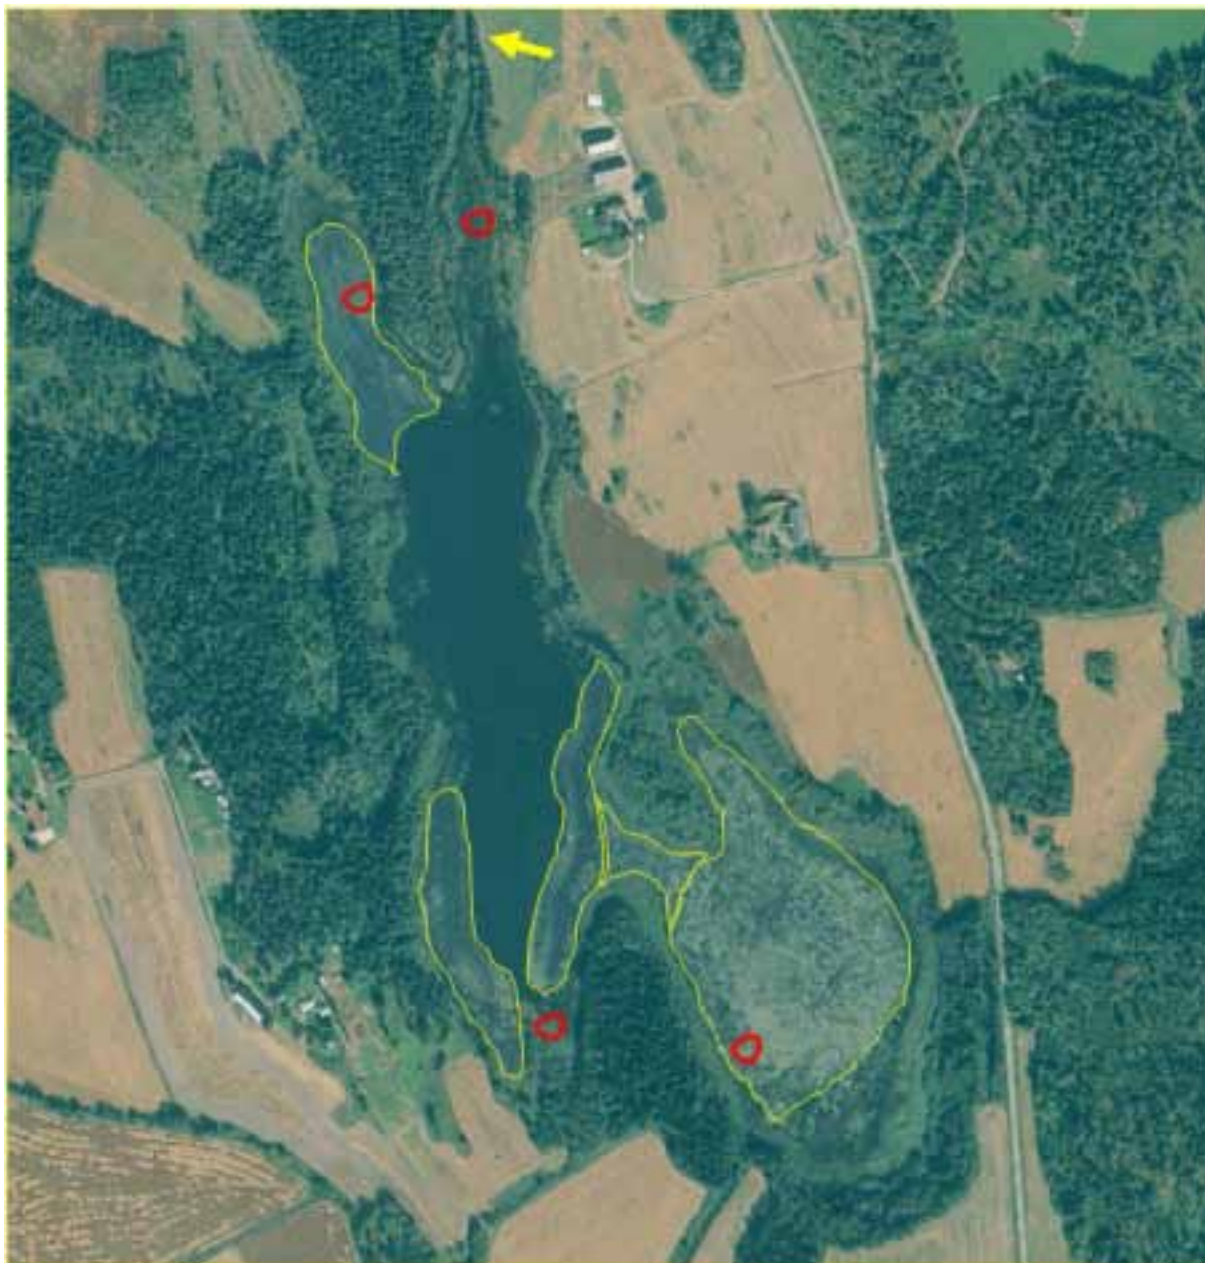
**Figur 8.** Det nesten gjengrodde Grennesvannet før høstingsprosjektet startet (flyfoto fra 2005). De gule områdene er høstet hvert år med unntak av feltet i den nordvestre bukta. Det ble høstet bare første året. Det er satt igjen flere referanseområder hvor det ikke blir høstet. Disse er markert med rødt.

En av hovedmålsettingene ved prosjektet var å se på hvilken effekt gjentakende høsting hadde på gjenveksten av vannvegetasjon. De feltene hvor vegetasjonen ble kuttet er vist med gul innringning på **Figur 8**. Den nordvestre bukta ble bare kuttet i 2007, mens de andre feltene er kuttet 4 år på rad. De siste to årene ble de kuttet 2-4 ganger i vekstsesongen. De røde feltene markerer referansefelter, dvs. felter som ikke er blitt kuttet i det hele tatt.

2007 var en meget våt sommer, noe som førte til at vannstanden i Grennesvannet og de andre innsjøene i Eikerenvassdraget var mye høyere enn normalt. Det var derfor vanskelig å gjøre noen god kartlegging av undervannsvegetasjonen som kunne beskrive gjennomsnittssituasjonen før høsting startet. Ca 2/3 av innsjøen ble kartlagt, dvs. det nordre bassenget som fortsatt hadde åpent vannspeil midt utpå. Resultatene av kartleggingen er vist i **Figur 9**. Utbredelsen var ikke vesensforskjellig fra tidligere kartlegginger, se **Figur 1** og **Figur 8**. Bruksverdien til Grennesvannet knyttet seg først og

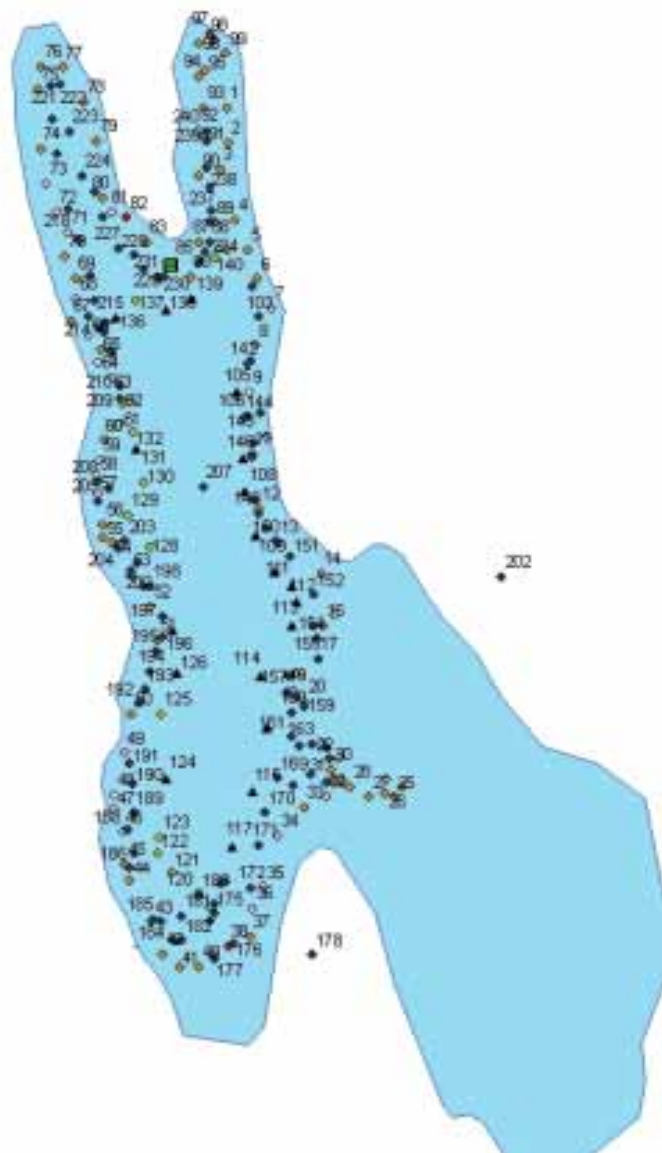
**Figur 9.** Kartlegging av utbredelsen av flyteblads- og undervannsvegetasjon i det nordre bassenget i Grennesvannet i juli 2007 (ytre mot maks dyp og indre grense mot sivbeltet-tallene er målepunktnr.). Resultatene viser at utbredelsen ikke var vesensforskjellig fra tidligere kartlegginger (**Figur 1** og **Figur 8**). Imidlertid, som følge av ekstraordinær høy vannstand i 2007, ble kartleggingen av undervannsvegetasjon ansett som usikker mht. å angi en gjennomsnittssituasjon før høsting, og den ble derfor ikke videreført. Man satset heller på å belyse effekten av høsting ved å sammenlikne med uhøstede referansefelter.

Ubredelsen av undervann- og flytebladsvegetasjonen i nordre basseng ble kartlagt fra båt og ytre og indre grenser for bestandene ble fastlagt og koordinatfestet ved hjelp av GPS, se **Figur 9**. Dette ble gjort i juli 2007 før første slått. I søndre basseng var alt areal utenfor sivbeltene dekket av flyteblads- og undervannsvegetasjon, så der var det ikke nødvendig å kartlegge utbredelsen.

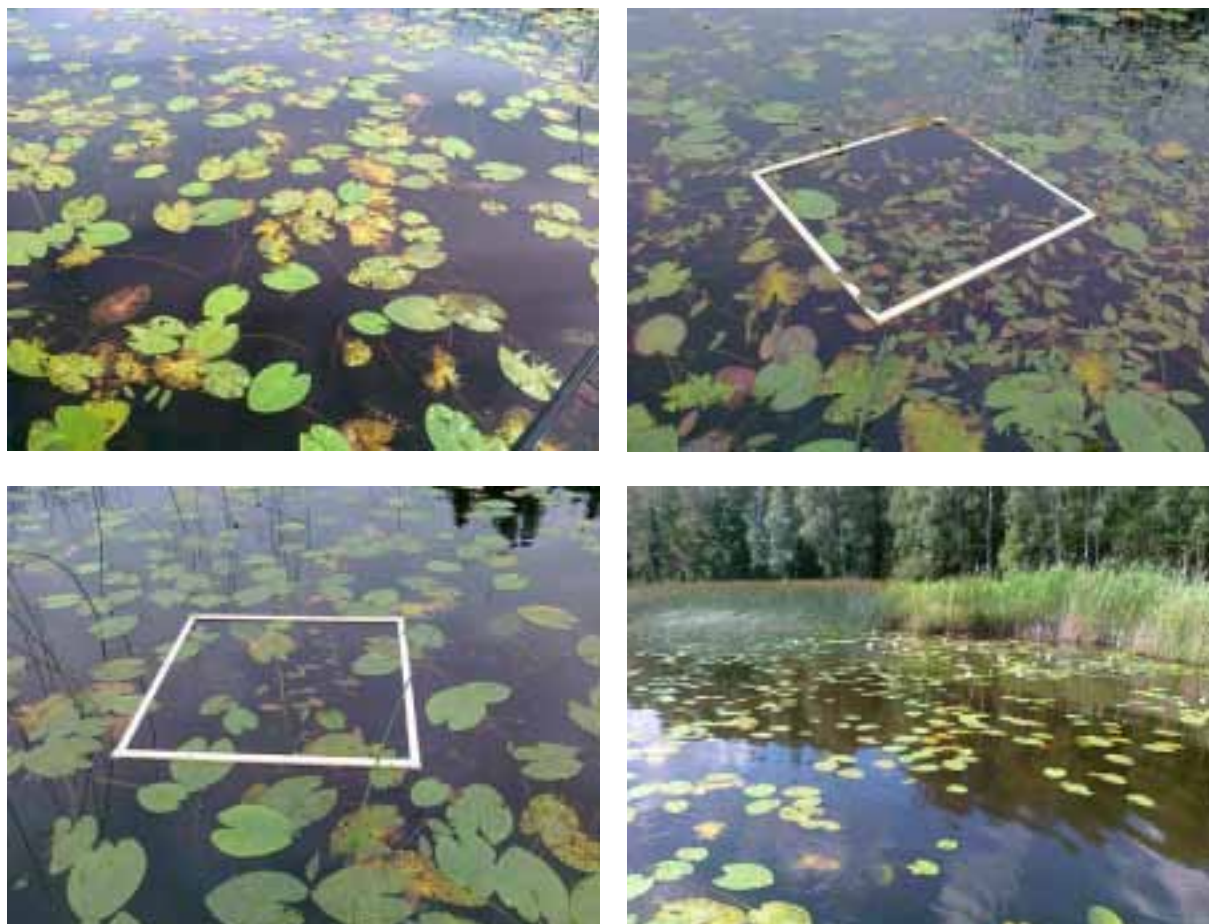
**Figur 10.** Bilder tatt i juli 2011 i referansefeltet som ikke er slått noen gang i perioden.

vegetasjonen i de uhøstede referansefeltene, mens **Figur 11 - Figur 13** viser hvordan det ser ut i de høstede feltene. Sammenlikn også med flybilde i **Figur 8**. Det er ingen tvil om at gjentakende høsting har redusert gjenveksten betydelig. Ut i fra bildene ser det ut til at reduksjonen etter 4 år med høsting er minimum 80 % for mange av områdene. I de sentrale deler av det søndre bassenget, som var helt gjengrodd tidligere, ser reduksjonen ut til å ha vært enda større.

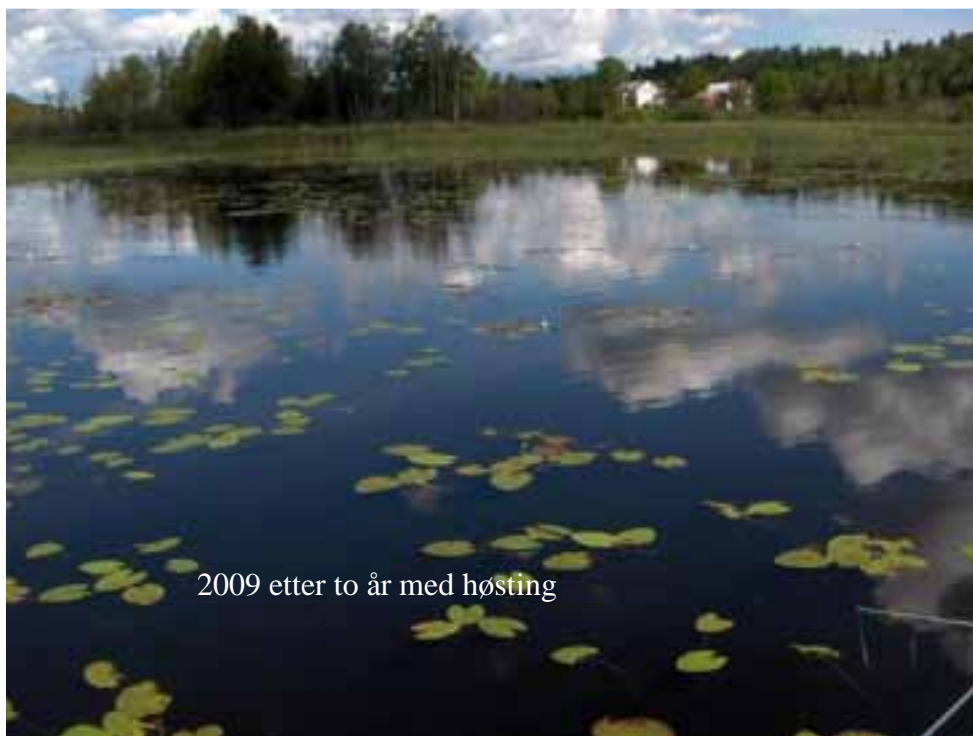
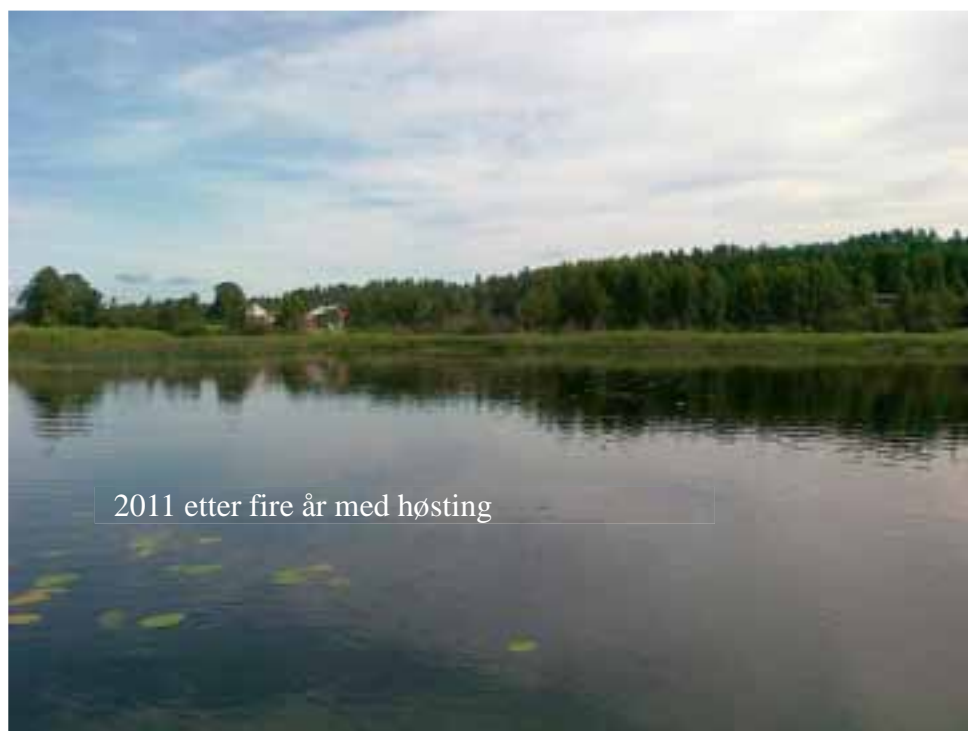
**Figur 11.** Bilde tatt tvers over søndre basseng etter 2 og 4 år med gjentakende høsting. Bildet er tatt midt i juli før de aktuelle års høsting.

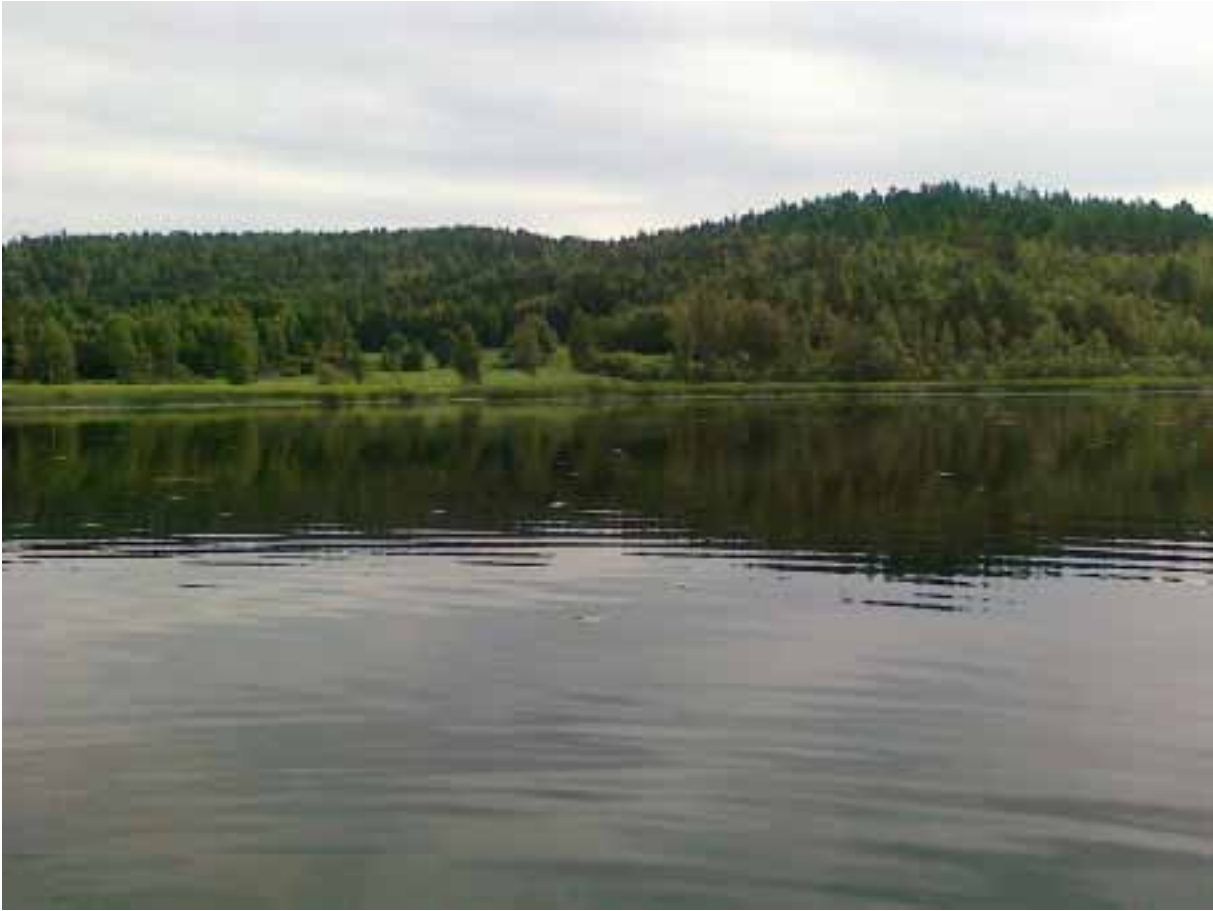
**Figur 12.** De søndre deler av det søndre basseng i juli 2011, før årets høsting. Dette bassenget har vært høstet 4 sesonger og vegetasjonen har gått kraftig tilbake. Se flyfoto **Figur 8** for å se hvor gjengrodd dette bassenget var før høstingen startet.

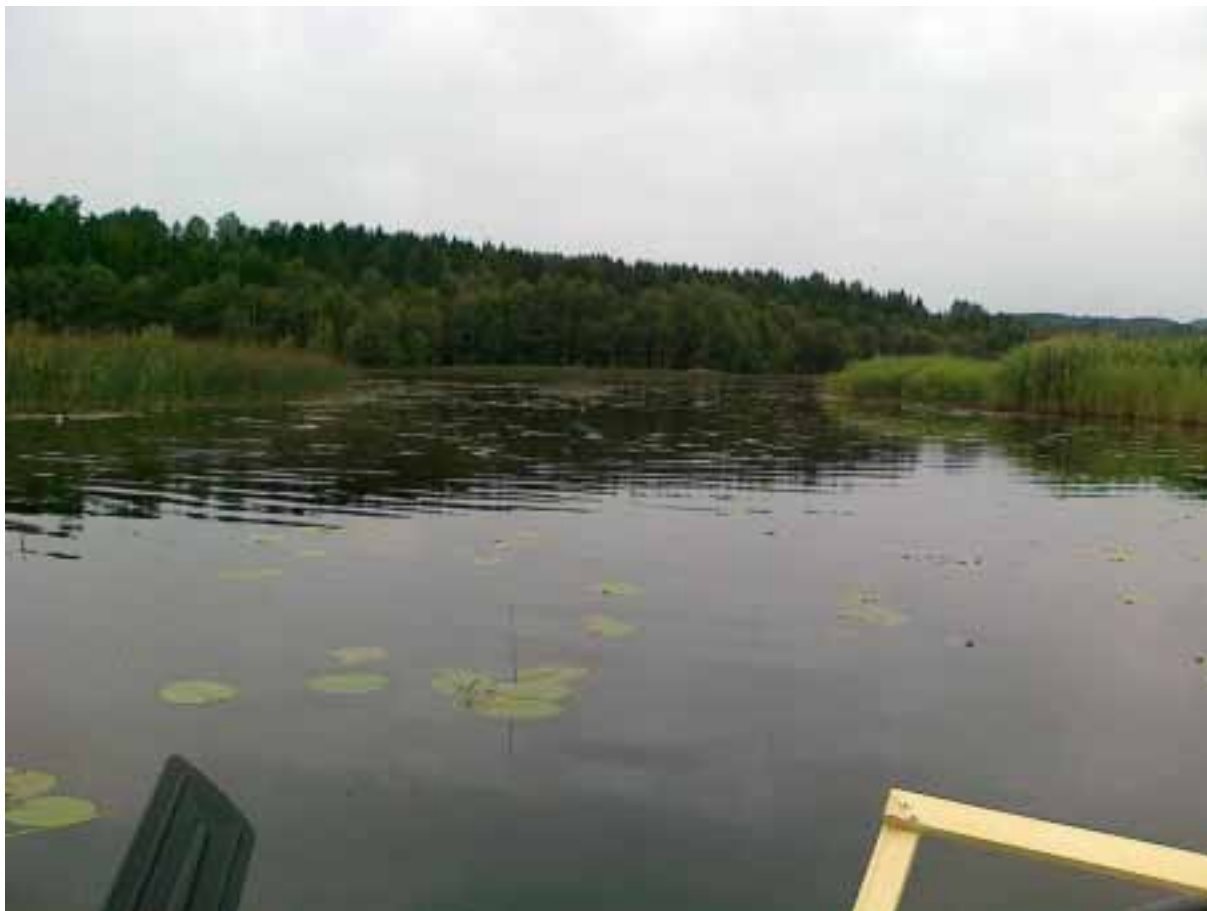
**Figur 13.** Sundet mellom søndre og nordre basseng. Her var det i tillegg til flytebladsvegetasjon også flere «øyer» med sjøsivaks og elvesneller, og det var vanskelig å komme gjennom sundet med båt.

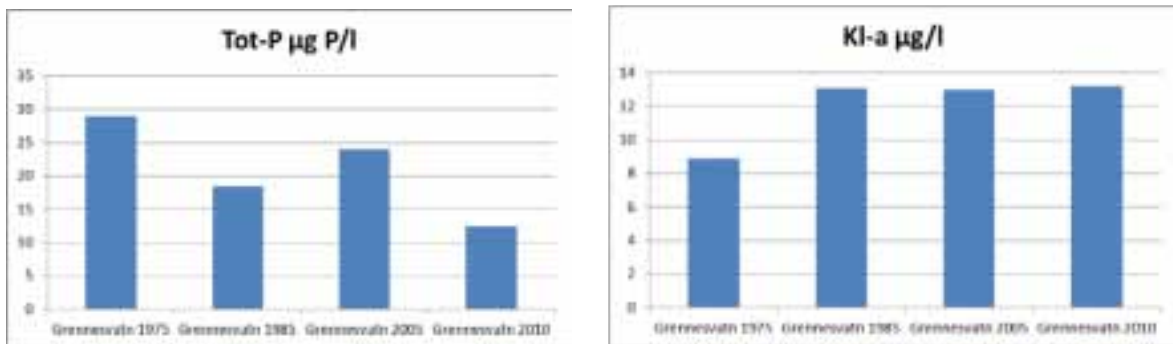
**Figur 14.** Midlere konsentrasjon av total fosfor og algemengde gitt som klorofyll a, i Grennesvannet fra VIVs overvåking av Eikerenvassdraget (Berge, 2006, 2011).

Grennesvannet inngår i VIVs overvåking i Eikerenvassdraget, og resultatene for hhv. fosfor og algemengde (som klorofyll-a) for ulike år er gitt i **Figur 14**, mens algevolum og algesamfunnets sammensetning er gitt i **Figur 15** og **Figur 16**. Det er ikke noe som tyder på at vegetasjonskuttingen i 2007, 2008, 2009 og 2010 har ført til noen eutrofiering av vannmassene i innsjøen. Dette til tross for at vannplantene for det meste ikke har blitt tatt opp av vannet etter kuttingen.

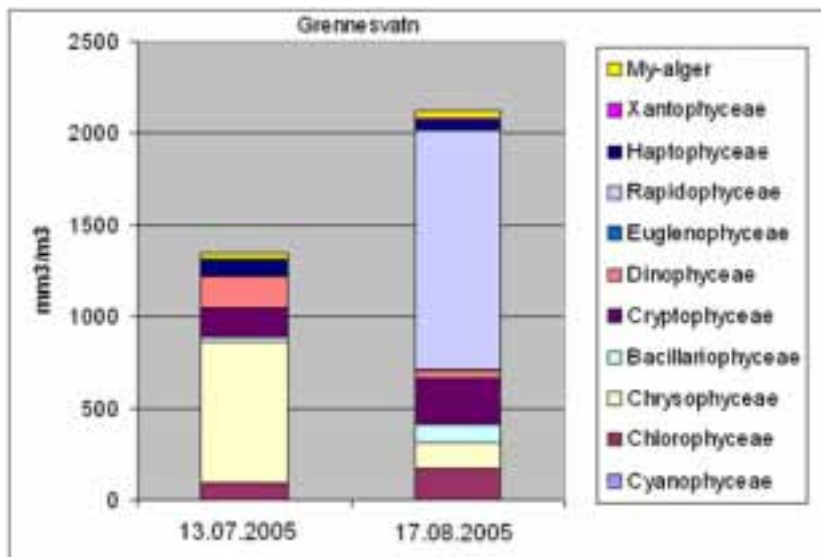
**Figur 15.** Algevolum og algesamfunnets sammensetning midtsommers 2005 (Berge 2006).
