Undersøkelser av kalksjøer i Nord-Trøndelag 2011

Tittel Undersøkelser av kalksjøer i Nord-Trøndelag 2011	Løpenr. (for bestilling) 6324-2012	Dato 1. april 2011
	Prosjektnr. Undernr. O-11308	Sider Pris 39
Forfatter(e) Marit Mjelde Hanne Edvardsen	Fagområde ferskvann	Distribusjon
	Geografisk område Nord-Trøndelag	Trykket NIVA

Title: Investigations in 20 high alkalinity lakes and ponds in Nord-Trøndelag county 2011

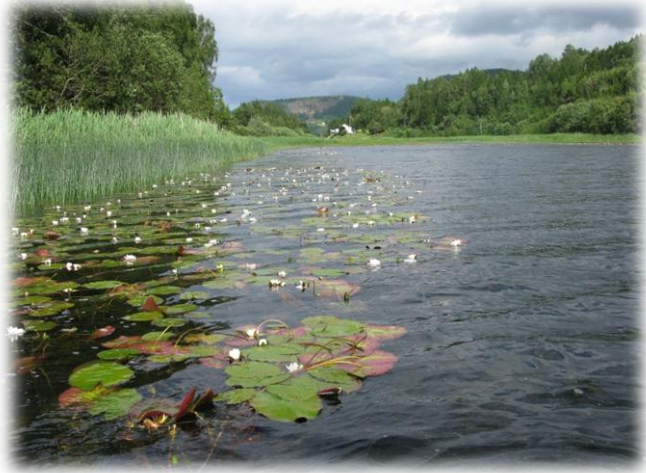
Helofyttvegetasjonen var dominert av takrør (*Phragmites australis*) og sjøsivaks (*Schoenoplectus lacustris*) (figur 3), som dannet bestander ut til 1.1 m dyp. Andre viktige helofytter var flaskestarr (*Carex rostrata*) og elvesnelle (*Equisetum fluviatile*).

Figur 3. Liavatn sett mot nord.

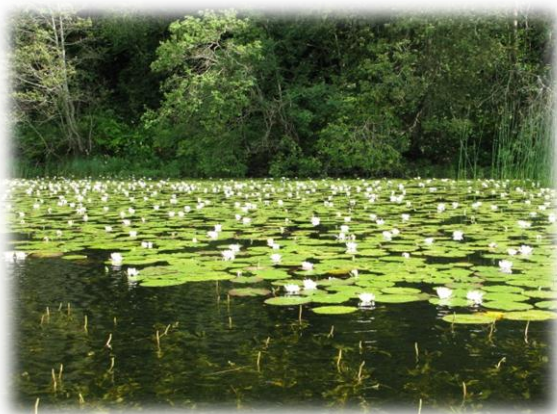
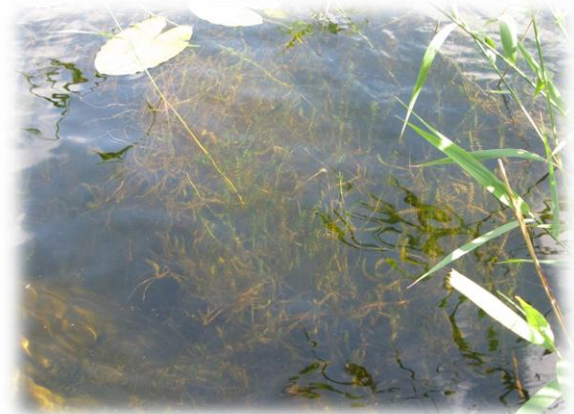
Figur 4. Venstre: flytebladsbeltebelte av *Nymphaea alba* med massebestander av *Potamogeton x zizii* og *P. praelongus* utenfor. Høyre: massebestander av *Elodea canadensis* på grunt vann.

Vasspest (*Elodea canadensis*) (figur 4) dannet massebestander ut til ca 4 m dyp i store deler av innsjøen. Bestandene rakk nesten i overflata flere steder, først og fremst i nord. Bestandenes størrelse tilsier at vasspest har forekommet i innsjøen noen år. Ellers var undervannsvegetasjonen preget av store bestander med tjønnaks-hybridene *Potamogeton x zizii* (*P. lucens* x *gramineus*) og nøkketjønnaks (*Potamogeton praelongus*), enten i reinbestander eller i blandingsbestander (figur 4).

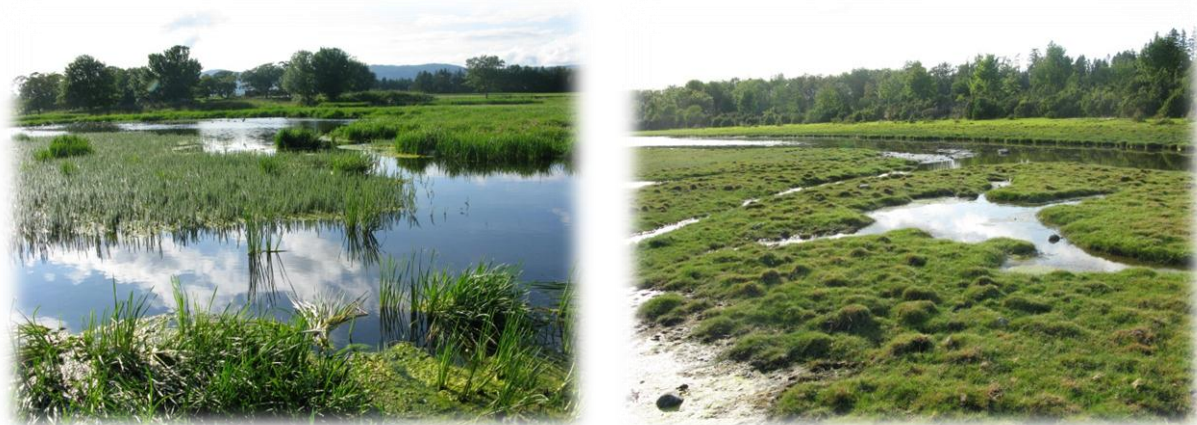
Figur 5. Oversiktsbilder over Røddammen (venstre) og Sjødammen (høyre).

Røddammen var delvis gjengrodd med helofyttevegetasjon, dominert av kjempepiggnopp (*Sparganium erectum*) og hesterumpe (*Hippuris vulgaris*). Ellers var vannvegetasjonen preget av frittflytende planter og flytebladsvegetasjon, først og fremst andemat (*Lemna minor*), vasslirekne (*Persicaria amphibia*) og vanlig tjønnaks (*Potamogeton natans*).

Sjødammen var svært grunn, med store forekomster av småhavgras (*Ruppia maritima*).

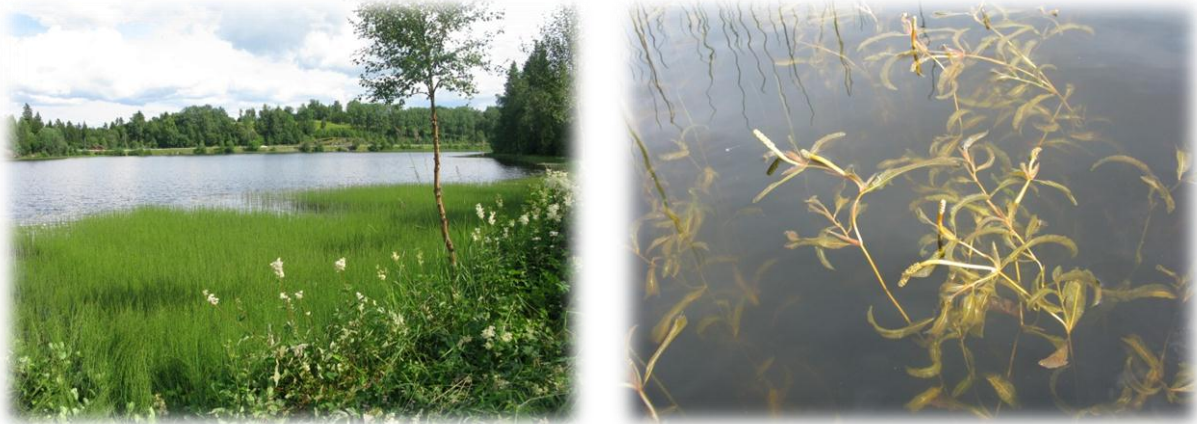
Figur 6. Stort elvenesnelle-belte i Granavatn (venstre) og bestand av *Potamogeton x zizii*.

Helofyttvegetasjon dannet breie belter rundt store deler av innsjøen, noe mindre ved veifyllinga i øst. Elvesnelle (*EiSETUM fluviatile*) dominerte (figur 6) og dannet ofte 5-10 m breie belter ut til 1.5-1.6 m dyp. Takrør (*Phragmites australis*) dannet en liten bestand i sørvest, ellers forekom den bare sporadisk. Andre viktige helofytter var flaskestarr (*Carex rostrata*) og mannasøtgras (*Glyceria fluitans*). Ifølge grunneieren i området ble det for ca 20 år siden lagt ut duk med grus i elvesnellebeltet i vest, for å lette adgangen til innsjøen. Dette åpne området kunne fortsatt sees.

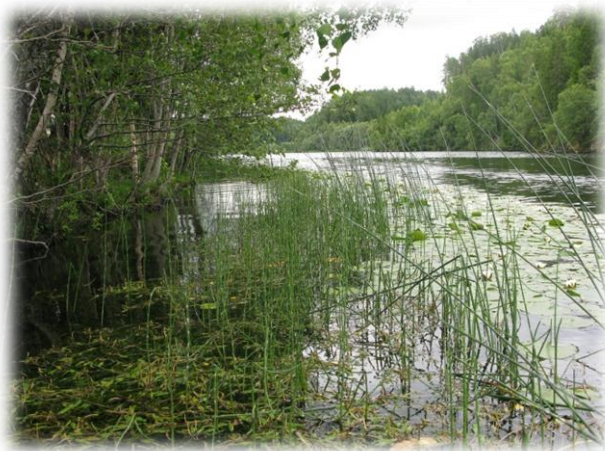
Figur 7. Typisk strandsone i Nesjøvatn

Innsjøen er omkranset av en smal sone med helofytt- og kantvegetasjon (figur 7), men også enkelte helofyttløse områder der berget gikk ut i vannet og i mindre områder med beite og dyretråkk. Den viktigste helofytten var elvenesnelle (*Equisetum fluviatile*), men også stedvis store bestander med takrør (*Phragmites australis*) og sjøsivaks (*Schoenoplectus lacustris*) ble registrert. Ytre grense for helofyttvegetasjon var 1.3 m.

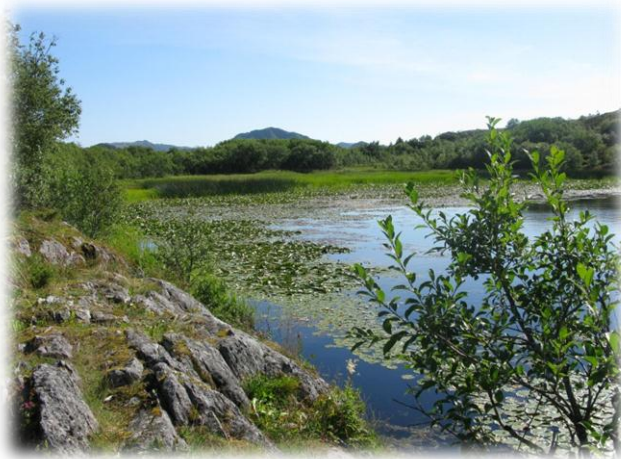
Figur 8. Kvernhusvatn med velutviklet helofytt- og flytebladsvegetasjon.

stander rundt hele innsjøen. Hvit nøkkerose gikk ut til 2.1-2.5 m dyp, mens vanlig tjønnaks gikk ut til 2.8-3.0 m dyp.

Undervannsvegetasjonen var svært sparsom. Kraftig algebegrodde eksemplarer av rusttjønnaks (*Potamogeton alpinus*) ble bare funnet på grunt vann i nord og sørøst. Ellers fantes spredte forekomster av kjølelvemose (*Fontinalis antipyretica*) på grunt vann.

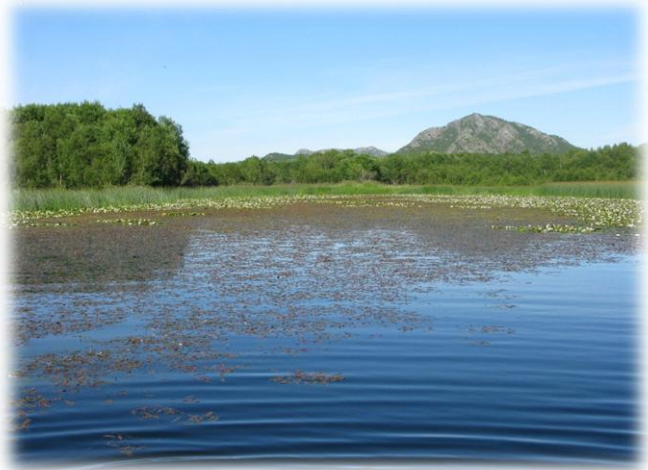
Store og frodige eksemplarer av hvit nøkkerose (*Nymphaea alba*) og vanlig tjønnaks (*Potamogeton natans*) dannet massive bestander utenfor helofyttvegetasjonen rundt hele innsjøen (figur 9). Bestandene gikk ut til henholdsvis 2.6 og 2.9 m dyp og det ble ikke registrert undervannsvegetasjon utenfor disse. På grunt vann (< 0.5 m dyp), i mindre åpninger i

Figur 9. Frodig vannvegetasjon i Staverengvatn.

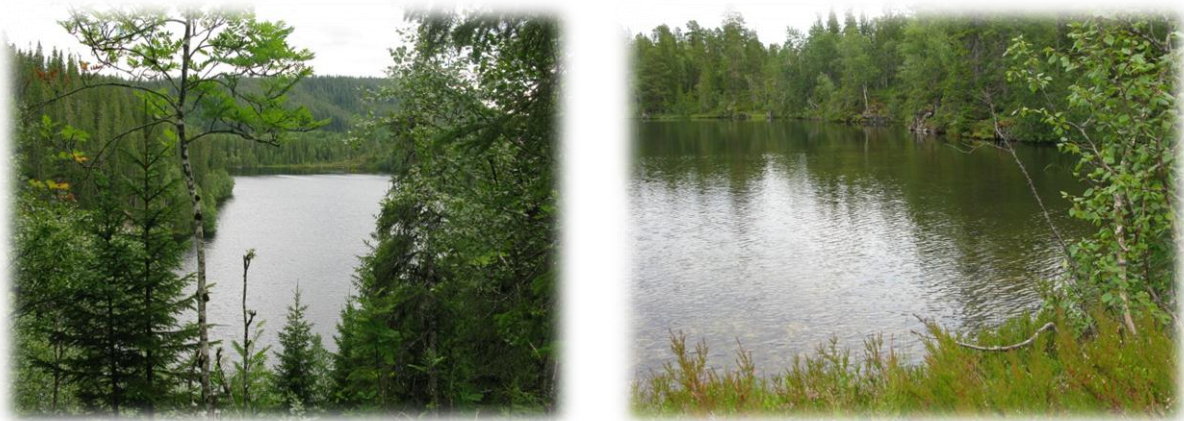
Registreringene ble foretatt fra land ved søndre bredd (figur 10). Innsjøen ligger i en forsenkning og strandsona er forholdsvis brådyp med substrat dominert av berg og stein, samt noe sand, særlig ved utløpet. Noe kalkutfelling ble registrert. I utløpsområdet, som ser ut til å være det største gruntområdet i innsjøen, sto noen spredte strå med flaskestarr (*Carex rostrata*).

Figur 10. Klårtjønna sett fra nord (venstre) og ved utløpet i sør (høyre).

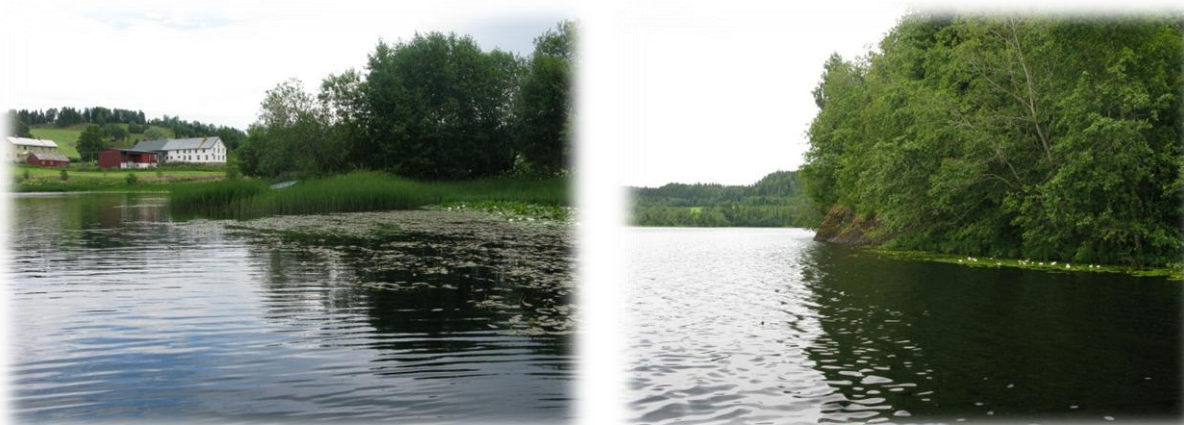
Strandsona ved nordre og søndre bredd var smal og dominert av berg, mens østre og vestre bredd hadde mer langgrunne områder med finkornet materiale, men også her er sona med dybdeområder grunnere enn 5 m svært smal (figur 11). Ingen algebegroing ble registrert.

Figur 11. Strandsona i Austre Dyen er forholdsvis smal.

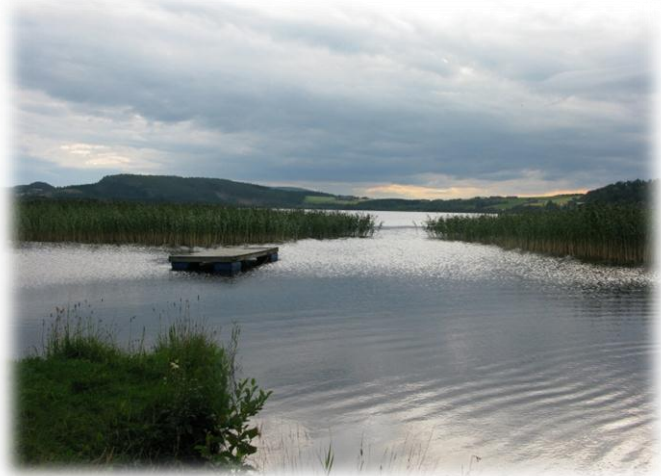
Sikten i vannet var dårlig og det var ikke mulig å se bunnen på 2 m dyp. Innsjøen hadde en veletablert helofyttvegetasjon, dominert av kraftige belter med takrør (*Phragmites australis*) og sjøsivaks (*Schoenoplectus lacustris*) (figur 12) ut til ca 2 m dyp rundt det meste av innsjøen.

Figur 12. Lømsen sett fra utløpsområdet

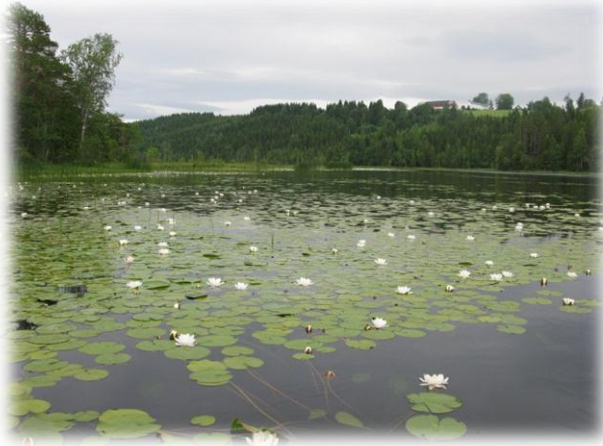
Overgangen mellom de to bassengene ved Nynes var bare 1-2 m dypt og gjengrodd med store bestander med hvit nøkkerose (*Nymphaea alba*) (figur 13) og en noe mindre forekomst av vanlig tjønnaks (*Potamogeton natans*). Vanlig tjønnaks dannet forøvrig svært store bestander langs sørsida i østre basseng.

Figur 13. Østre basseng av Vesterdyen.

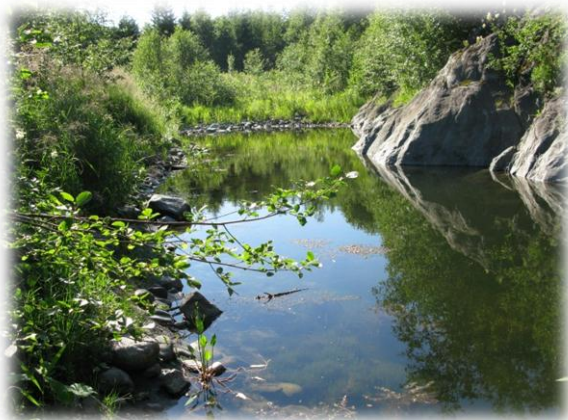
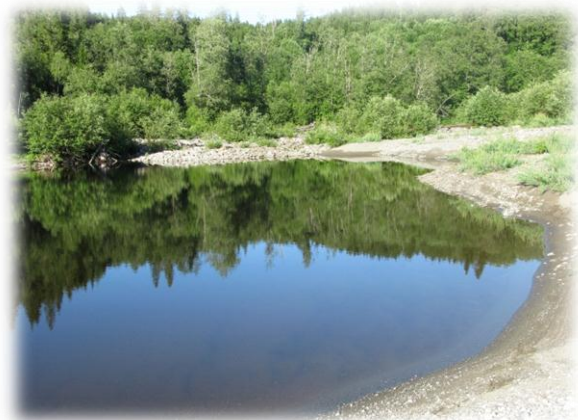
Den innerste og minste dammen var grunn, ca 1.5-2 m dyp. Kransalgen skjørkrans (*Chara virgata*) dominerte vannvegetasjonen og dannet store bestander på mudderbunn. I tillegg var mindre bestander med rusttjønnaks (*Potamogeton alpinus*) og tusenblad (*Myriophyllum alterniflorum*) vanlig. Småtjønnaks (*Potamogeton berchtoldii*) og klovasshår (*Callitriche hamulata*) dannet mindre bestander i vestre del.

Den største og ytterste dammen har sannsynligvis jevnlig kontakt med elva, og hadde derfor en mer elvepreget artssammensetning. Vannvegetasjonen var mindre utbredt og ingen kransalge-bestander ble registrert.

Figur 14. Den minste (venstre) og største (høyre) dammen ved Granfossen

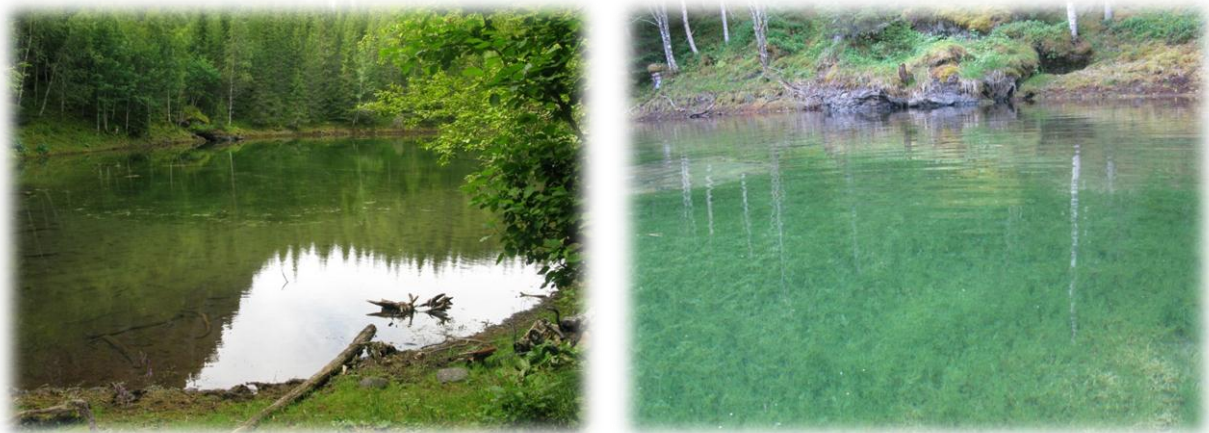
Figur 15. Grøntjern er ei dødisgrop (venstre) med store bestander av *Chara hispida* (høyre)

Bredtaggkrans (*Chara hispida (rudis)*) dannet massebestand i de delene av dammen som var dypere enn 0.9 m (figur 15), mens trådtjønnaks (*Stuckenia filiformis*) dannet bestander på grunnere vann, 0.3-0.9 m dyp. Områdene grunnere enn 0.3 m var uten vannplanter.

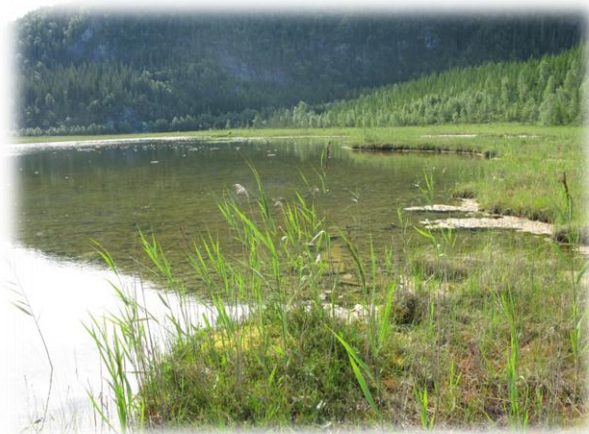
Innsjøen var jevnt grunn, mindre enn 2 m dyp. Bunnen besto av svært løs kalkmergel og matter bestående av en blanding av alger og kalkutfellinger fløt i overflata i den grunneste halvdel av innsjøen. Ingen vannplanter, verken kransalger eller karplanter, ble registrert i dammen.

Figur 16. Kaldvatn er svært grunn, omkranset av myr.

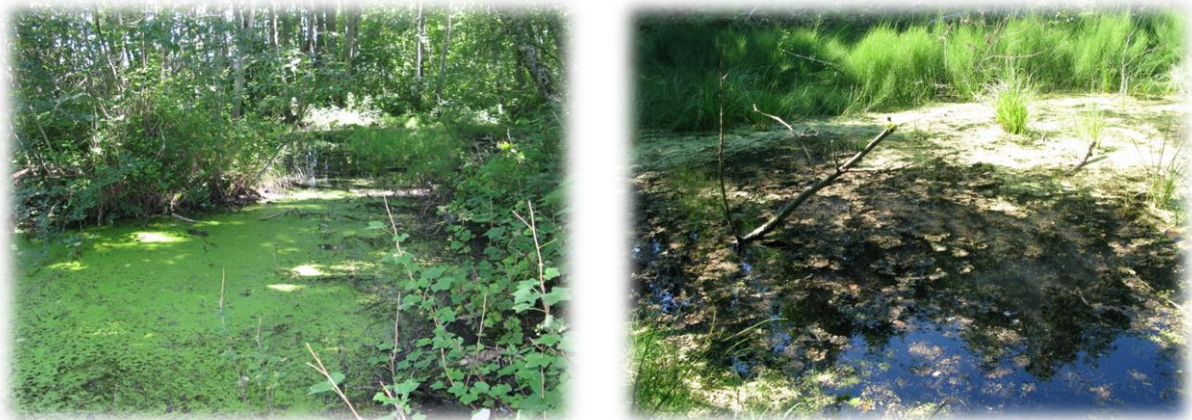
Ny dam nr. 3. Også dette er en liten (anslagsvis 400 m²) og grunn dam, mindre enn 0.5 m dyp. Dammen var omkranset av oreskog. Forøvrig fantes en liten helofyttzone med elvesnelle (*Equisetum fluviatile*), kjevlestarr (*Carex diandra*) og selsnepe (*Cicuta virosa*). Andemat (*Lemna minor*) var vanligste vannplante (figur 17).

Figur 17. Ny dam 1 (venstre) og ny dam 3 (høyre) ved Raset

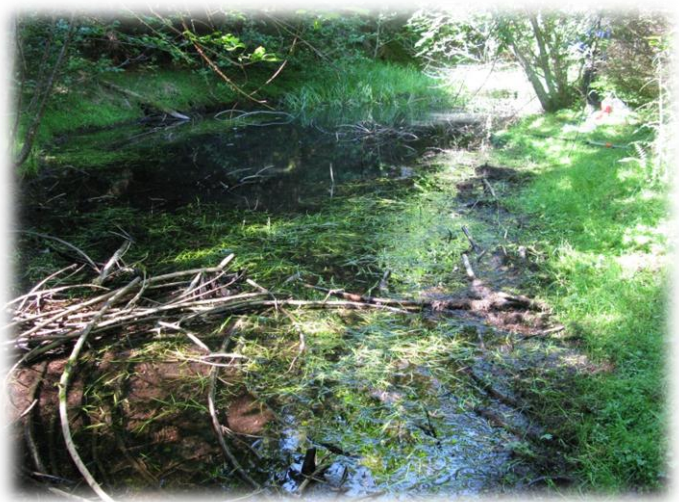
Dam nr. 4. Dette er en liten (anslagsvis 300 m²) og svært grunn dam, 0.3-0.4 m dyp. Vannstanden var tydelig noe redusert ved observasjonstidspunktet. Flaskestarr (*Carex rostrata*) dannet et belte i nord. Ellers hadde småpiggnopp (*Sparganium natans*) en forholdsvis stor forekomst i sør og vest (figur 18).

Figur 18. Dam nr. 4 ved Ugla

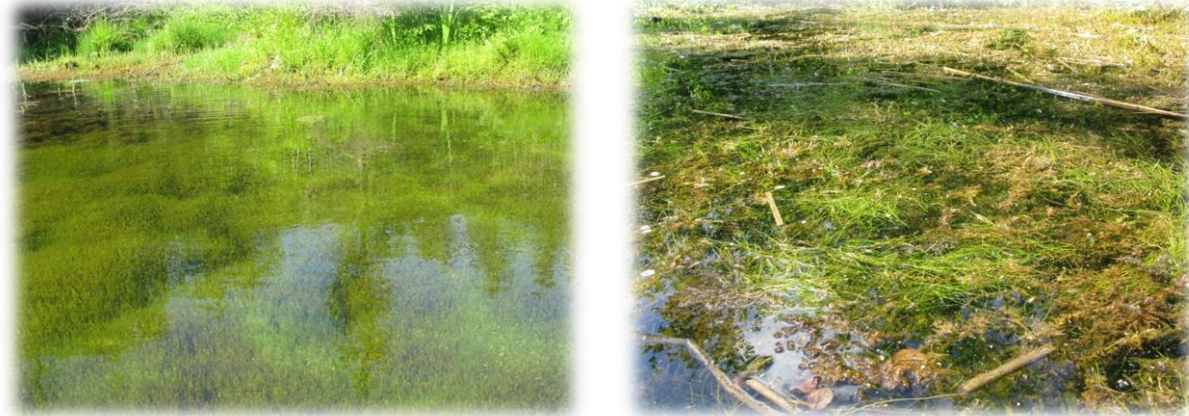
Figur 19. Massebestand av *Chara contraria* i store deler av Prestmodammen (venstre) og forekomst av *Stuckenia x suecicus* i sørenden (høyre).

Hesterumpe (*Hippuris vulgaris*) dannet frodige bestander langs kanten rundt det meste av dammen, både som langskuddsplante og som helofytt. For øvrig var bunnen av dammen stort sett dekket med massebestander av gråkrans (*Chara contraria*) (figur 19), unntatt et lite parti midt i dammen som var uten vegetasjon. Storblærerot (*Utricularia vulgaris*) fantes spredt i kransalgevegetasjonen, mens en liten forekomst av hybridene *Stuckenia x suecicus* (*Stuckenia filiformis x pectinata*) ble registrert på ca 0.4 m dyp i sør (figur 19). Store eksemplarer av trådtjønnaks (*Stuckenia filiformis*) fantes spredt på grunt vann flere steder i dammen.

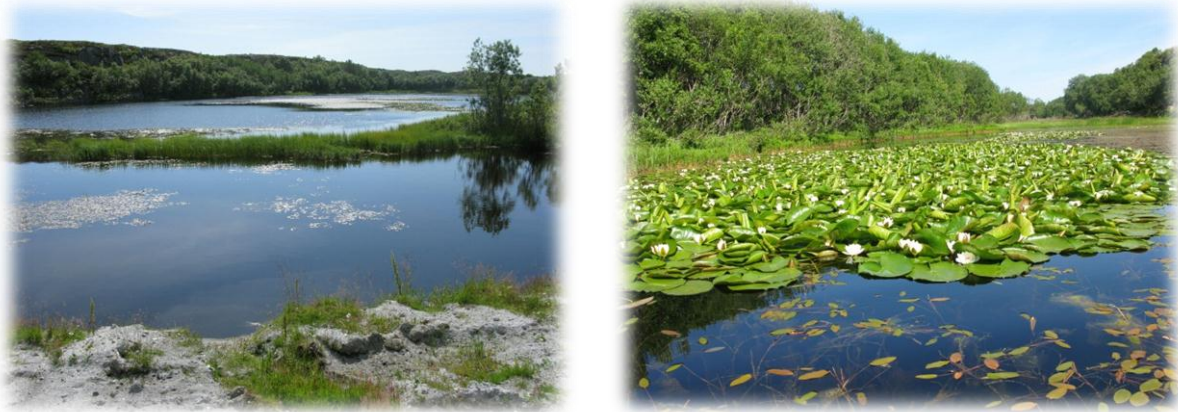
Flytebladsvegetasjon, dominert av vanlig tjønnaks (*Potamogeton natans*) og store eksemplarer av hvit nøkkerose (*Nymphaea alba*), dannet massebestander ut til 1.3-1.5 m dyp rundt hele vatnet. Bestandene var særlig store i nord og sør (figur 20), men også i sørvest.

Figur 20. Litlvatn, oversikt mot sør (venstre) og kraftig bestand av *Nymphaea alba* (høyre)

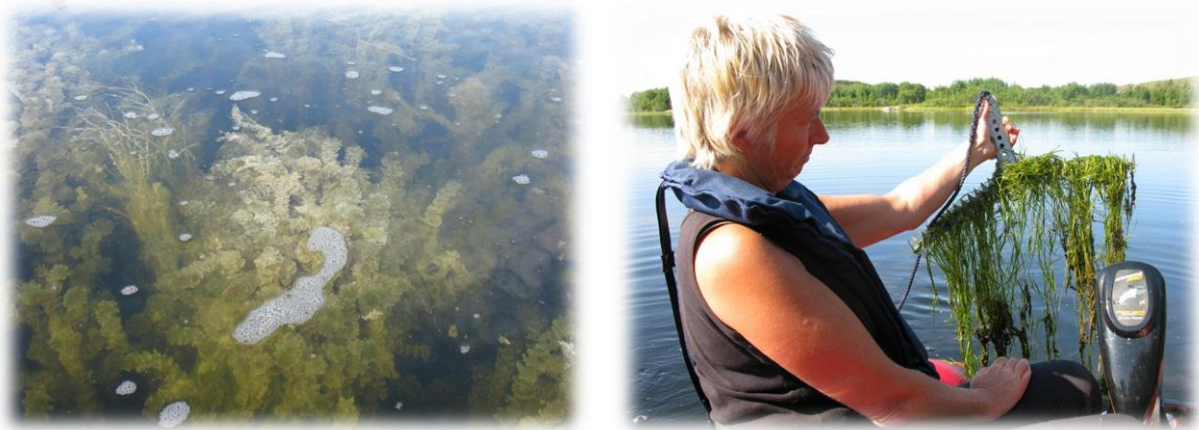
Figur 22. Massebestand av *Myriophyllum spicatum* og noe *Stuckenia x suecicus* (venstre) og forekomst av *Potamogeton friesii* lenger ut (høyre).

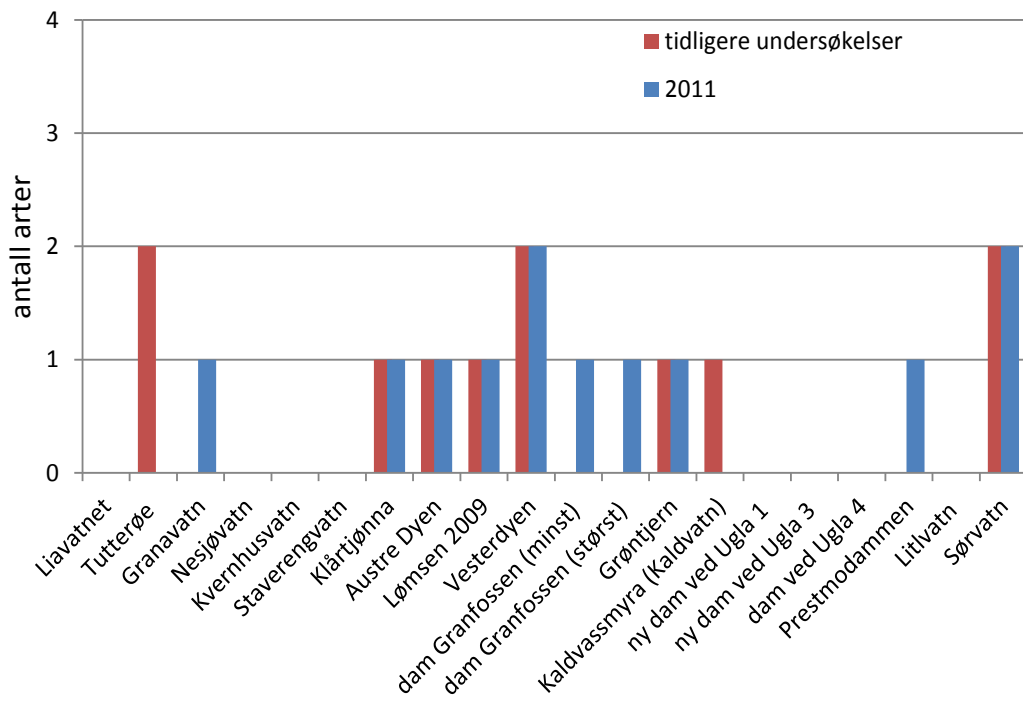
Figur 27. Totalt antall arter i kransalgevegetasjonen. Våre registreringer i 2011 (røde søyler) er sammenliknet med tidligere registreringer, før 2011 (lys blå)

For de fleste lokalitetene er det lite endringer i kransalgevegetasjonen i forhold til tidligere undersøkelser (figur 27). For to lokaliteter ser det ut til at kransalgene er forsvunnet. Dette gjelder dammen på Tutterøe, hvor det i 1932 ble registrert 2 arter, og Kaldvatn, hvor det i 1977 ble funnet én art (Langangen 2007b, 2011). Dammen på Tutterøe har vært eutrofiert i lengre tid og kransalgene er ikke gjenfunnet etter 1932. Kaldvatn ligger midt i et vernet myr- og skogsområde, og ingen kransalger ble registrert til tross for at undersøkelsene ble foretatt fra båt. Dersom det i 1977 bare ble funnet enkeltplanter kan imidlertid disse være oversett i senere undersøkelser.
