# Innfrysing av krypsiv nedstrøms Brokke kraftverk vinteren 2011; vurdering av drift og sedimentasjon av løsrevet krypsiv på stasjoner i Otra nedstrøms tiltaket

Tittel Innfrysning av krypsiv nedstrøms Brokke kraftverk vinteren 2011; vurdering av drift og sedimentasjon av løsevet krypsiv på stasjoner i Otra nedstrøms tiltaket.	Løpenr. (for bestilling) 6337-2012	Dato Mars 2012
	Prosjektnr. Undernr. 11406	Sider Pris 33
Forfatter(e) Marit Mjelde, Øyvind Kaste, Tormod Haraldstad, Therese F. Moe (UiO), Bjørn T. Barlaup (UniMiljø), Ulrich Pulg (Uni Miljø)	Fagområde Overvåking	Distribusjon Fri
	Geografisk område Aust-Agder	Trykket NIVA

Oppdragsgiver(e) Fylkesmannen i Aust-Agder	Oppdragsreferanse Dag Matzow
---	---------------------------------

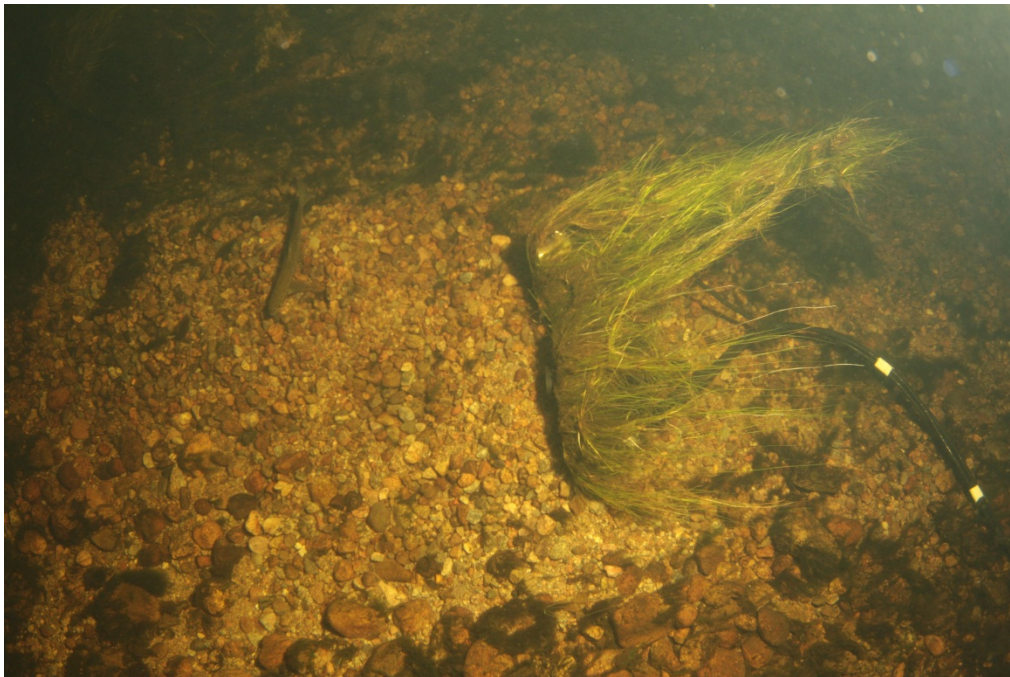
På gyteområdene ved Vassenden er det siden begynnelsen av 2000-tallet årlig registret gyting av bleke (Figur 8). Flere av gyteområdene er etablert kunstig ved utlegging av grus. Dette er gjort som tiltak for å øke det tilgjengelige gytearealet for bleka i nedre del av Byglandsfjorden. Det er bare registrert lave forekomster av krypsiv på de undersøkte områdene (dekningsgrad 0 – 10 %). Men på to av de største gyteområdene (dv. under brua på Vassenden og ved skjæret sør for Sagøya) ble mengden av krypsiv vurdert som økende i forhold til tidligere år. Bestandene av krypsiv ble imidlertid ikke vurdert å være noen begrensende faktor for gyteforholdene på noen av gyteplassene ved Vassenden. Som for de øvrige stasjonene i Byglandsfjorden ble det også her observert nyetablert krypsiv med friske skudd som var festet på kvister på bunnen. Dette krypsivet hadde trolig etablert seg etter å ha kommet drivende med strømmen og kan muligens stamme fra innfrysingen.

Figur 8. Bildet viser krypsiv som har feste seg på kamerautstyr montert på en av gyteplassene til bleka ved Vassenden. I forkant av kameraene står det en bleke. Dette kameraet ble montert 12.10.2011 og bildet er tatt 13.12. 2011. Krypsivet som her har festet seg har derfor kommet drivende med strømmen i denne perioden. Dette dreier seg sannsynligvis om naturlig driv som ikke har sammenheng med innfrysningsforsøket. Foto: Uni Miljø v/Bjørn Barlaup.
