Innfrysing av krypsiv nedstrøms Brokke kraftverk vinteren 2011; vurdering av drift og sedimentasjon av løsrevet krypsiv på stasjoner i Otra nedstrøms tiltaket

Tittel Innfrysning av krypsiv nedstrøms Brokke kraftverk vinteren 2011; vurdering av drift og sedimentasjon av løsevet krypsiv på stasjoner i Otra nedstrøms tiltaket.	Løpenr. (for bestilling) 6337-2012	Dato Mars 2012
	Prosjektnr. Undernr. 11406	Sider Pris 33
Forfatter(e) Marit Mjelde, Øyvind Kaste, Tormod Haraldstad, Therese F. Moe (UiO), Bjørn T. Barlaup (UniMiljø), Ulrich Pulg (Uni Miljø)	Fagområde Overvåking	Distribusjon Fri
	Geografisk område Aust-Agder	Trykket NIVA

Vurdering av drift og sedimentasjon av løsrevet krypsiv
på stasjoner i Otra nedstrøms tiltaket.

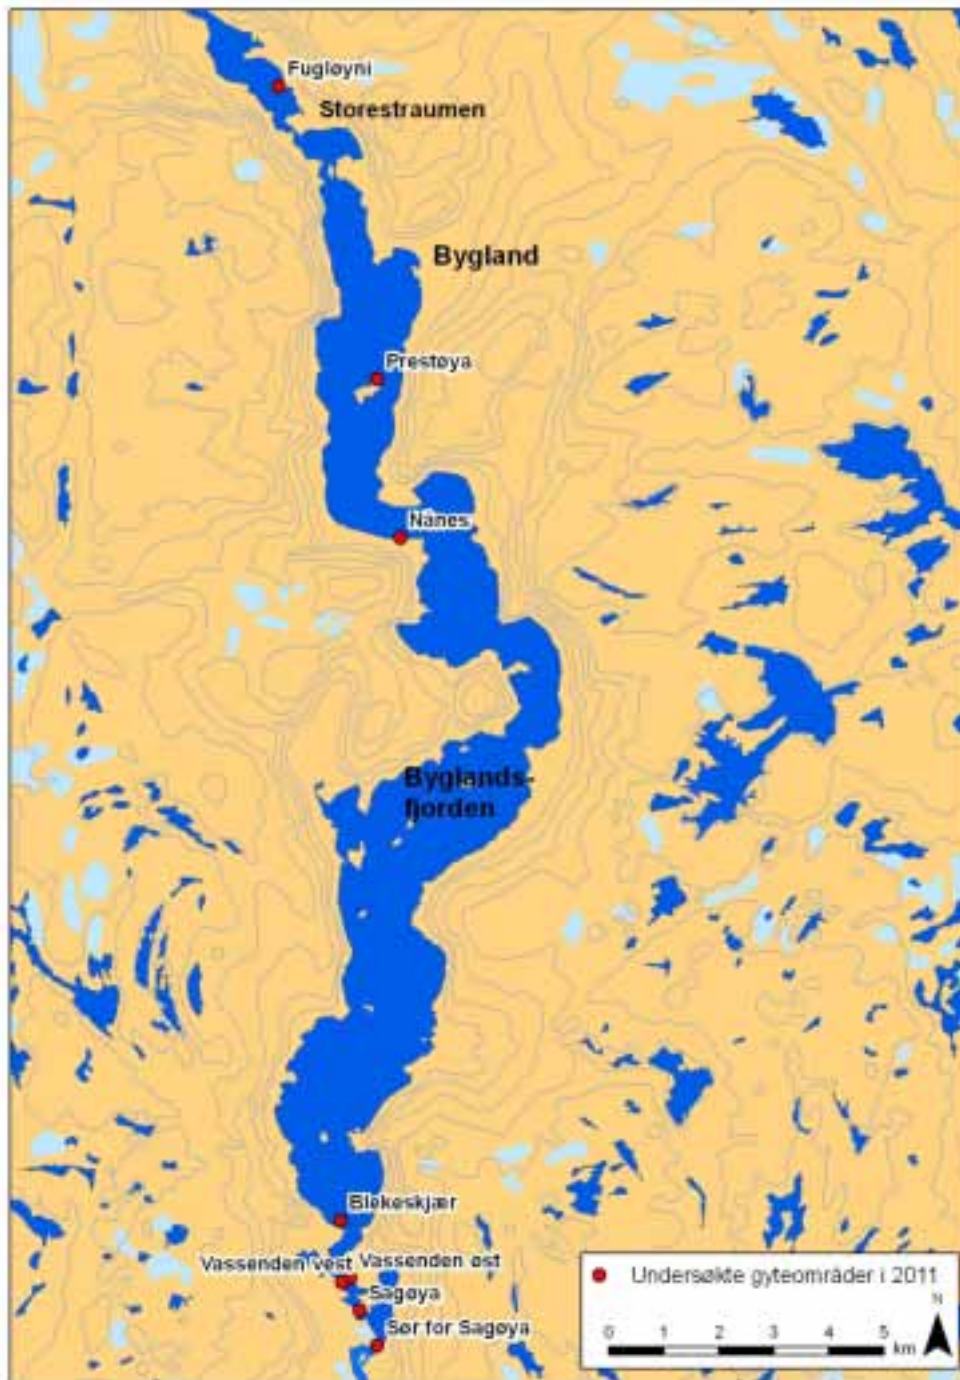
Figur 2. Gyteområder undersøkt i nedre del av Åraksfjorden og i Byglandsfjorden høsten 2011

Feltarbeidet ble gjennomført den 18.11 og 13-14.12.2011. Båt ble benyttet til transport mellom gyteplassene. Feltundersøkelsene ble gjennomført ved at to dykkere snorklet og observerte gyteplassene. Det ble lagt spesiell vekt på å registrere eventuell krypsiv-etablering eller sedimentering av dødt krypsiv som kunne forringe gyteplassene. Informasjon fra det pågående blekeprosjektet ble nyttet som kunnskapsgrunnlag for plassering/identifisering av gyteområdene og hvordan gyteplassene har sett ut tidligere med tanke på krypsiv foregående år. Ortofoto av utvalgte strekninger i Otra oppstrøms Byglandsfjorden fra 2010 og 2011 ble i tillegg brukt for å vurdere endringer av krypsiv-forekomst og eventuell skuring som følge av innfrysingen og påfølgende isgang vinteren 2011. Alle lokalitetene i Åraksfjorden og Byglandsfjorden er vist i Tabell 1 og Figur 2.

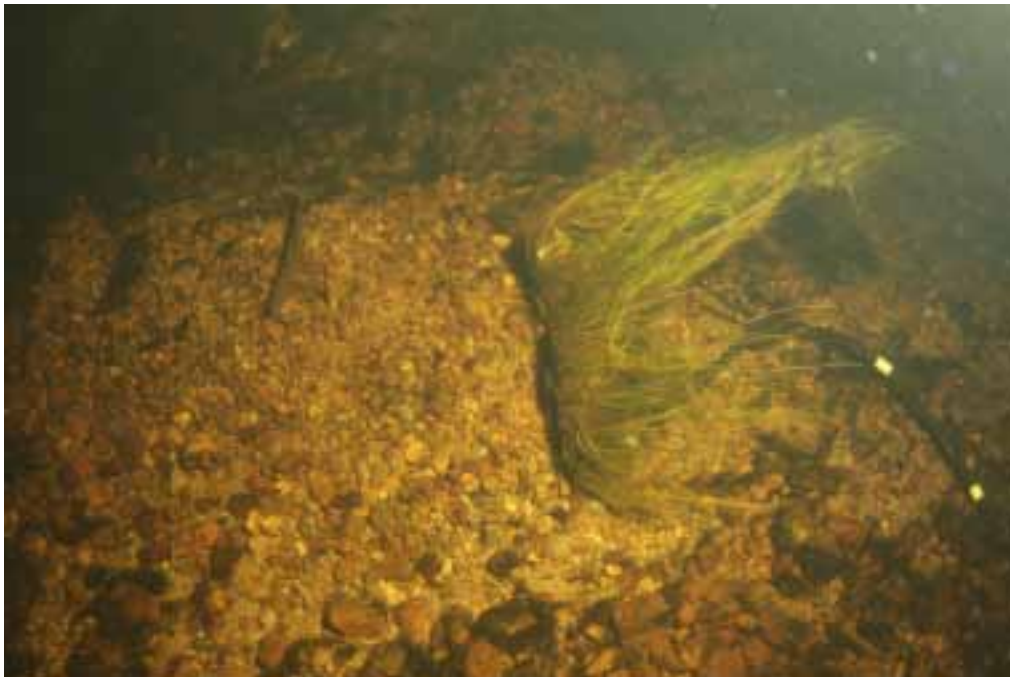
Figur 8. Bildet viser krypsiv som har feste seg på kamerautstyr montert på en av gyteplassene til bleka ved Vassenden. I forkant av kameraene står det en bleke. Dette kameraet ble montert 12.10.2011 og bildet er tatt 13.12. 2011. Krypsivet som her har festet seg har derfor kommet drivende med strømmen i denne perioden. Dette dreier seg sannsynligvis om naturlig driv som ikke har sammenheng med innfrysningsforsøket. Foto: Uni Miljø v/Bjørn Barlaup.

På gyteområdene ved Vassenden er det siden begynnelsen av 2000-tallet årlig registret gyting av bleke (Figur 8). Flere av gyteområdene er etablert kunstig ved utlegging av grus. Dette er gjort som tiltak for å øke det tilgjengelige gytearealet for bleka i nedre del av Byglandsfjorden. Det er bare registrert lave forekomster av krypsiv på de undersøkte områdene (dekningsgrad 0 – 10 %). Men på to av de største gyteområdene (dv. under brua på Vassenden og ved skjæret sør for Sagøya) ble mengden av krypsiv vurdert som økende i forhold til tidligere år. Bestandene av krypsiv ble imidlertid ikke vurdert å være noen begrensende faktor for gyteforholdene på noen av gyteplassene ved Vassenden. Som for de øvrige stasjonene i Byglandsfjorden ble det også her observert nyetablert krypsiv med friske skudd som var festet på kvister på bunnen. Dette krypsivet hadde trolig etablert seg etter å ha kommet drivende med strømmen og kan muligens stamme fra innfrysingen.
