# Miljøoppfølging E136 Tresfjordbrua. Årsrapport 2011

Tittel Miljøoppfølging E136 Tresfjordbrua. Årsrapport 2011	Løpenr. (for bestilling) 6375-2012	Dato 07.05.2012
	Prosjektnr. Undernr. O-10302	Sider Pris 32
Forfatter(e) Tone Kroglund, Lars Golmen, Magdalena Kempa, Gunhild Borgersen, Torgeir Bakke, Evy Lømsland	Fagområde Overvåking	Distribusjon
	Geografisk område Møre og Romsdal	Trykket NIVA
Oppdragsgiver(e) Statens Vegvesen, region Midt		Oppdragsreferanse 2010/080929

Miljøoppfølging E136 Tresfjordbrua

**Årsrapport 2011**

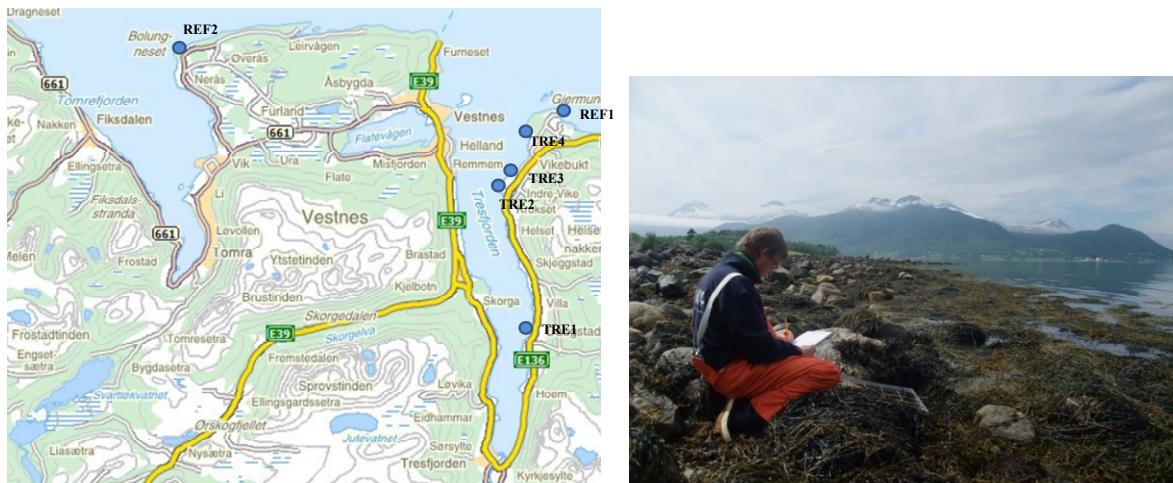
**Figur 8.** Stasjonsplassering fjæreundersøkelse. Bildet er fra stasjon TRE3.

Undersøkelsene ble gjennomført på fire stasjoner i Tresfjorden og på to referansestasjoner like utenfor Tresfjorden.

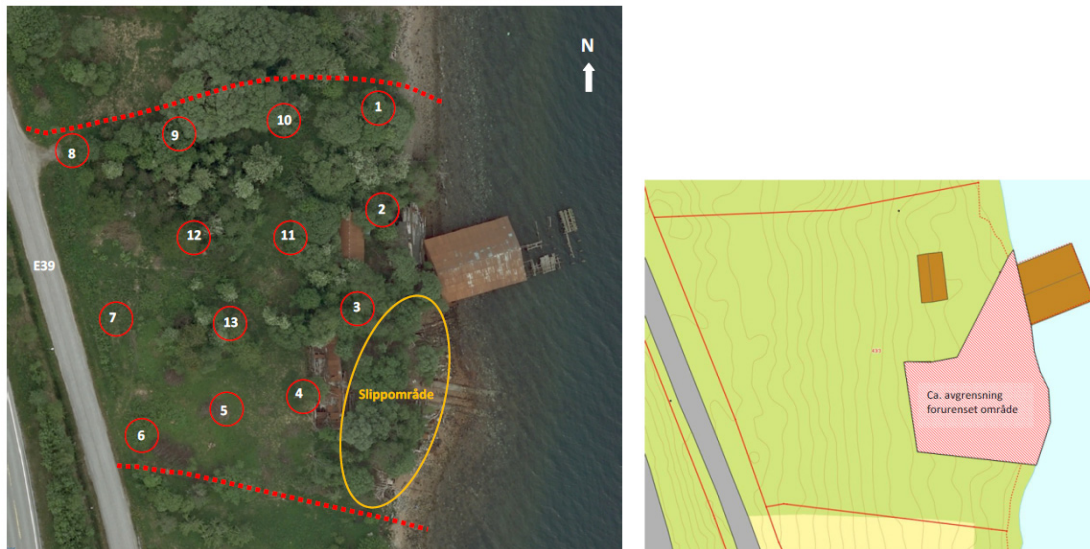
Figur 4: Flyfoto med ca. avgrensning av tomten og ca. plassering av sjakter fra den supplerende undersøkelsen. Den første undersøkelsen bestod av overflateprøver i slippområdet.

**Figur 10.** Stasjonsplassering for den supplerende undersøkelsen og avgrensning av forurenset område (Lone 2011).

Som oppfølging av dette ble det gjennomført ytterligere undersøkelser i et større område i 2011 for å avgrense området med forurenset grunn og for å foreta en risikovurdering og lage tiltaksplan for området (Lone 2011). Prøvetakingslokalitetene er vist i figuren under.
