Anadrome vassdrag på Hitra, Sør Trøndelag;  
Vurderinger av vandringshindre, -barrierer  
og andre hydromorfologiske inngrep etter  
vannforskriften

Tittel Anadrome vassdrag på Hitra, Sør Trøndelag; Vurderinger av vandringshindre, -barrierer og andre hydromorfologiske inngrep etter vannforskriften	Løpenr. (for bestilling) 6405-2012	Dato 1.8.2012
	Prosjektnr. Undernr. 11383	Sider Pris 153
Forfatter(e) Morten Andre Bergan	Fagområde Ferskvannøkologi	Distribusjon Fri
	Geografisk område Trøndelag	Trykket NIVA

Oppdragsgiver(e) Fylkesmannen i Sør Trøndelag, Miljøvernavdelingen	Oppdragsreferanse Iver Tanem
---	---------------------------------

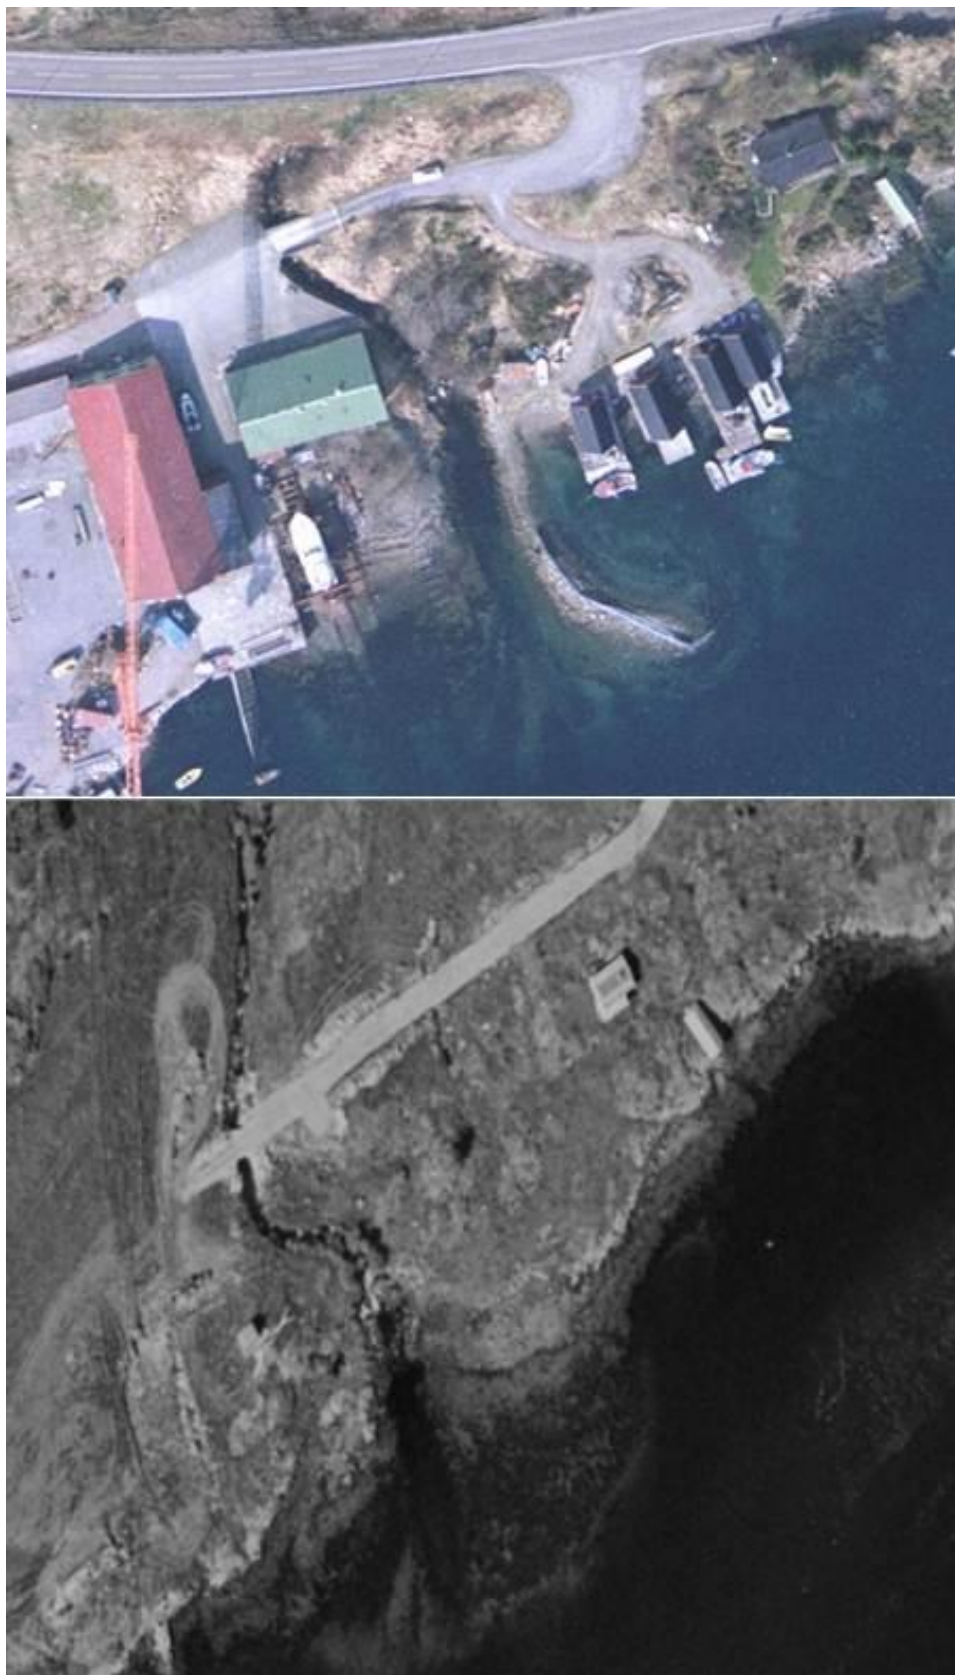
NIVA har sprikende informasjon om inngrep i nedre del av Sandstadelva. En kilde hevder at utløpet trolig ikke er endret. Andre kilder antyder imidlertid at dette utløpspartiet av Sandstadelva kan ha blitt flyttet/forskjøvet noen meter i nyere tid, i forbindelse med etablering av næringsvirksomhet ved elva, som videre kan ha endret de naturlig vanskelige oppgangsforholdene til det verre. Ved vurdering av ortofoto (figur 3) fra 1967 før inngrepene ble gjort i vassdraget, ansees det som sannsynlig at det har skjedd små endringer i elveløpet rundt dette interessepunktet. Selv den minste endring av slike naturlig bratte og kuperte vassdragspartier kan føre til at opprinnelig vanskelige oppgangsforhold går fra å være et hinder til en permanent barriere.

**Figur 4.** Ortofoto fra munningsområdet i Sandstadelva. I dag (øverst) og før inngrep (nederst).  
(Kilde: [www.webatlas.no](http://www.webatlas.no))

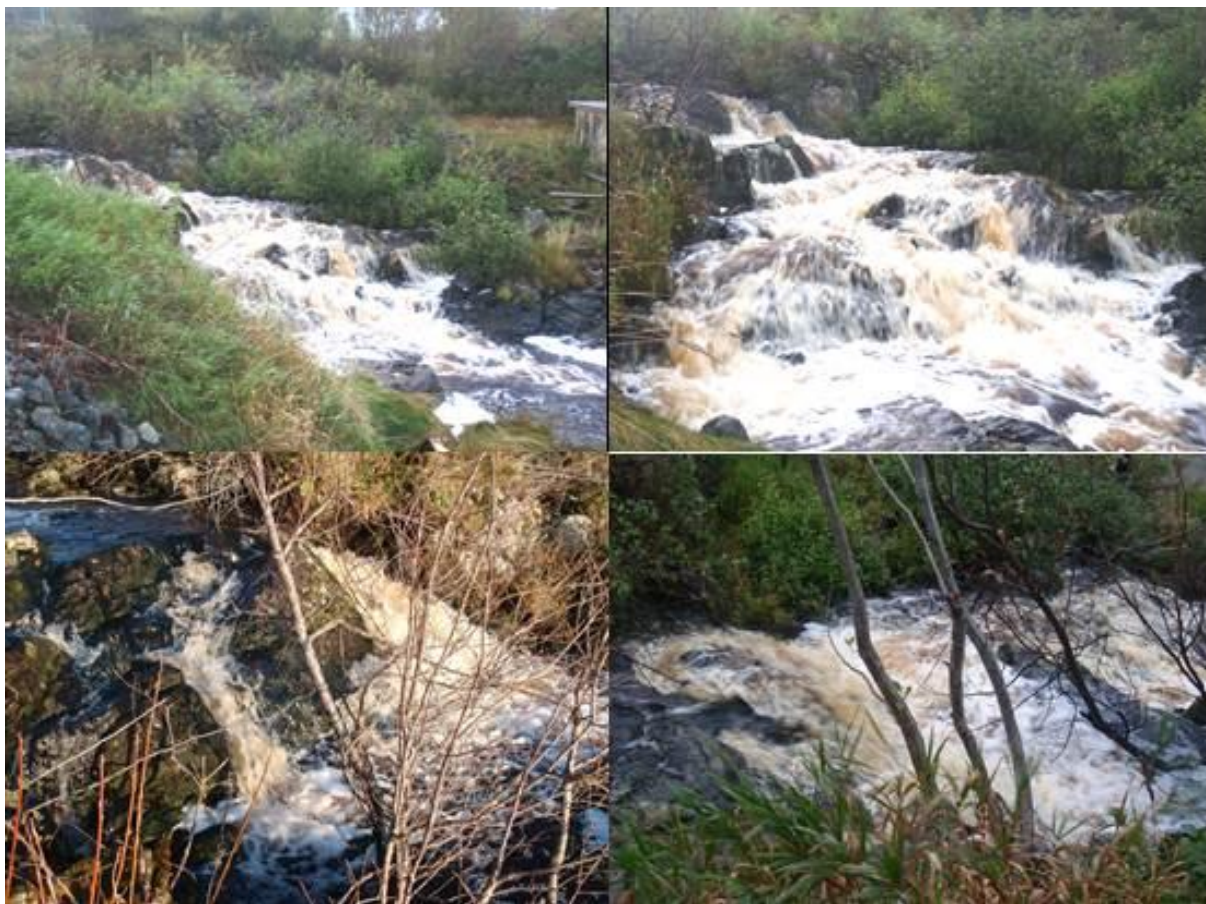
**Figur 5.** Fossen før munning til sjø i Sandstadelva.

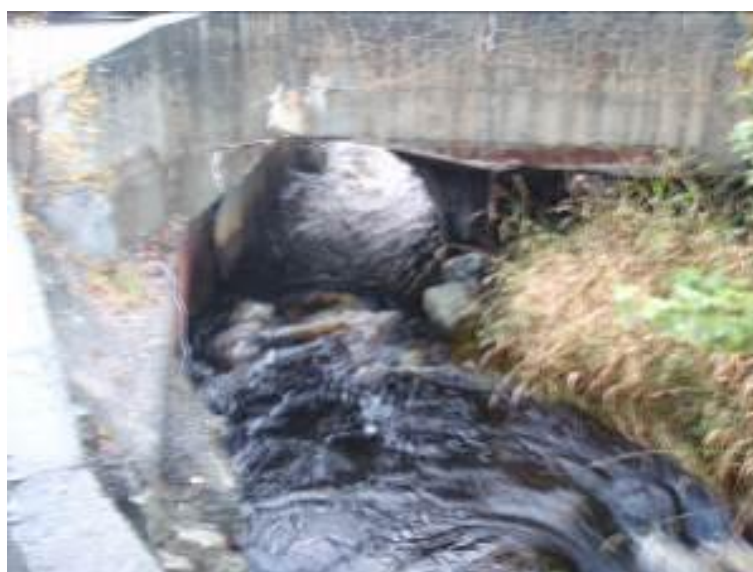
**Figur 6.** Kulvert under privat vei.

Sandstadelva går videre i tilfredsstillende kulvert som ivaretar fiskevandring under privat vei (2).

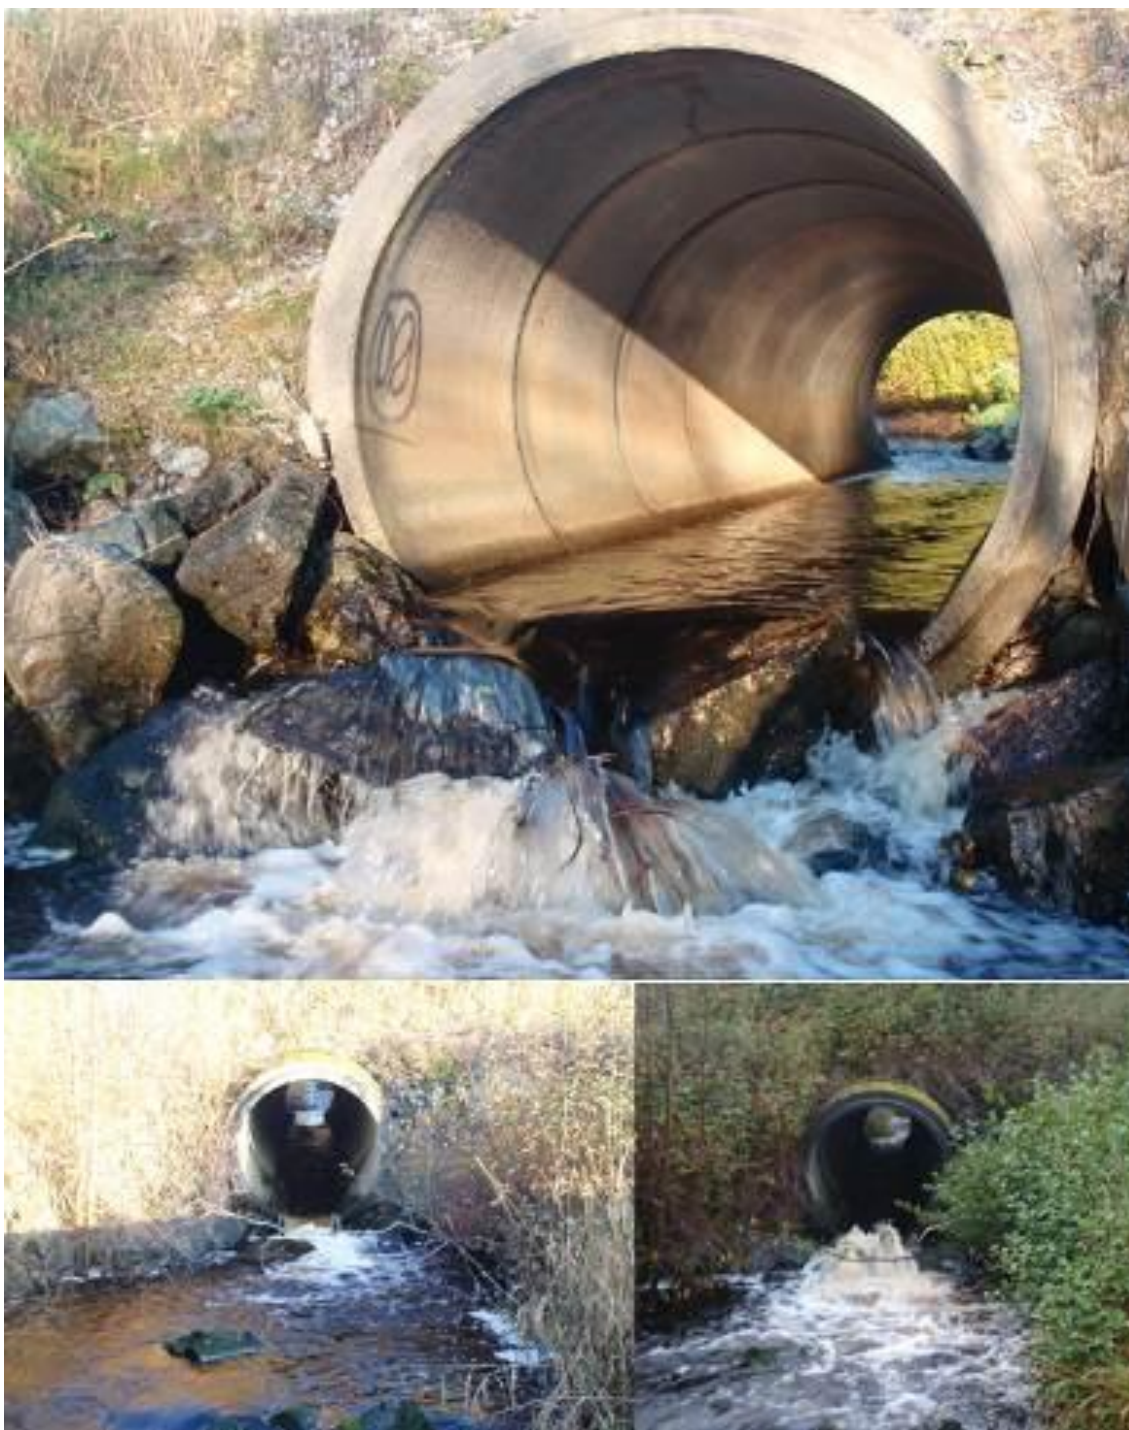
Like oppstrøms fossen og den private veien går Sandstadelva i en kulvert under Fv 714 (3). Kulverten er utført i rund betong. På normale vannføringer har kulverten et sprang på  $\pm 30$ - 40 cm, med et vanddyb på om lag 10-15 cm ved lav vannføring. Vurdert ved kriteriesett A må trolig inngrepet klassifiseres som et hinder, men vandrende gytefisk vil kunne passere punktet uten større problemer på flere vannføringsvinduer, så i praksis er det ingen vandringsbarriere.

**Figur 7.** Kulvert under Fv 714, med utløpsenden på lav- (under, t.v.) og høy vannføring (under, t.h.).

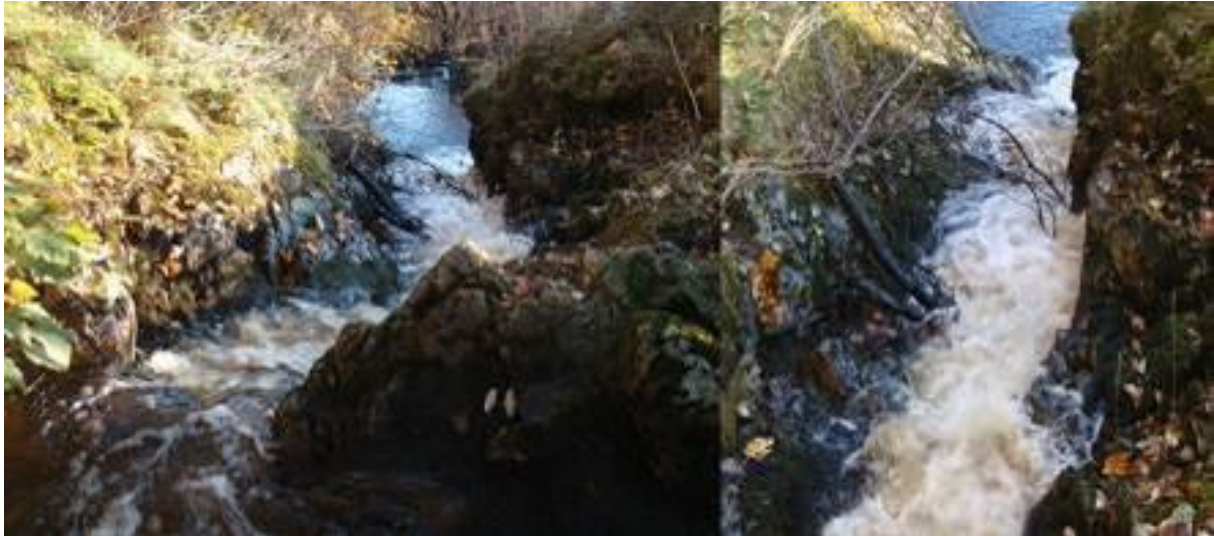
**Figur 8.** Bratt parti mellom Fv 714 og Fv 341 i Sandstadelva.

Mellom Fv 714 og Fv 341 inntreffer et naturlig bratt parti (4) som i dag må klassifiseres som svært vandringshindrende og sannsynlig vandringsbarriere for laksefisk, men ikke ål. Elva går i et flere meter langt gjel/renne, som har et samlet fall på et par meter eller mer, og svært høy vannhastighet. NIVA er ikke kjent med de naturlige oppgangsforholdene her, utover at partiet er naturlig bratt, men det kan foreligge små endringer gjort av mennesker også i dette partiet. Det eksisterer ubekreftet informasjon om at herredsagronom Dyrkorn bedrev sprengningsarbeid for å bedre oppgangsforholdene i forbindelse med dette vassdragspartiet på 60-tallet. Det skal også ha stått en mølle her, som ble revet på 50-60 tallet. NIVA har ingen ytterligere informasjon utover dette.

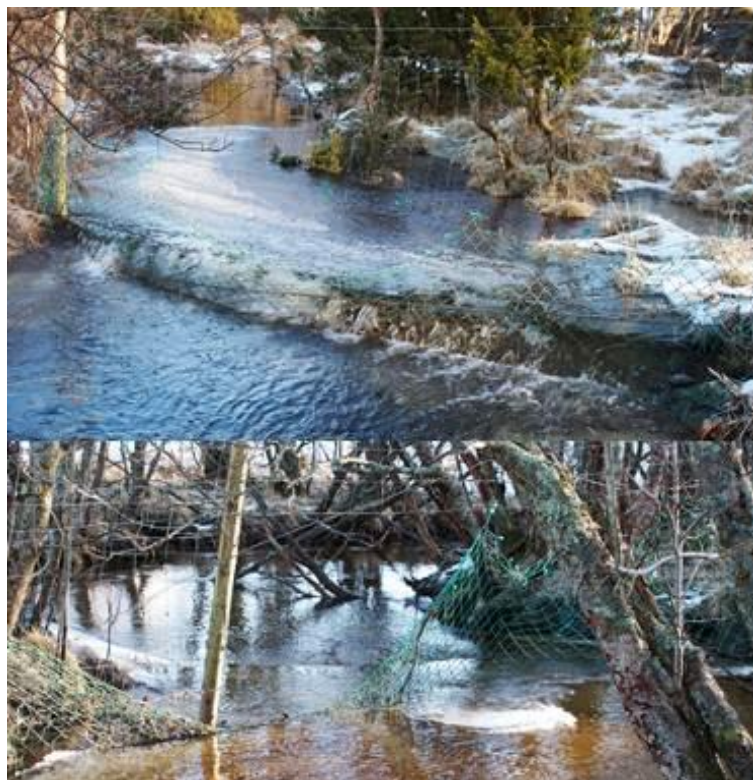
**Figur 9.** Saugegjerder tvers over Sandstadelva.

Under fylkesvei 341 går Sandstadelva i betongkulvert (5). Denne framsto som lite vandringshindrende. Partier oppstrøms fram mot Øra krysses ved to gangbruer som ikke berører elvestrengen. Deretter krysser to netting-gjerder elva (6), som kan være til hinder for vandringer av fisk, spesielt dersom de tettes til og får demmende funksjon.

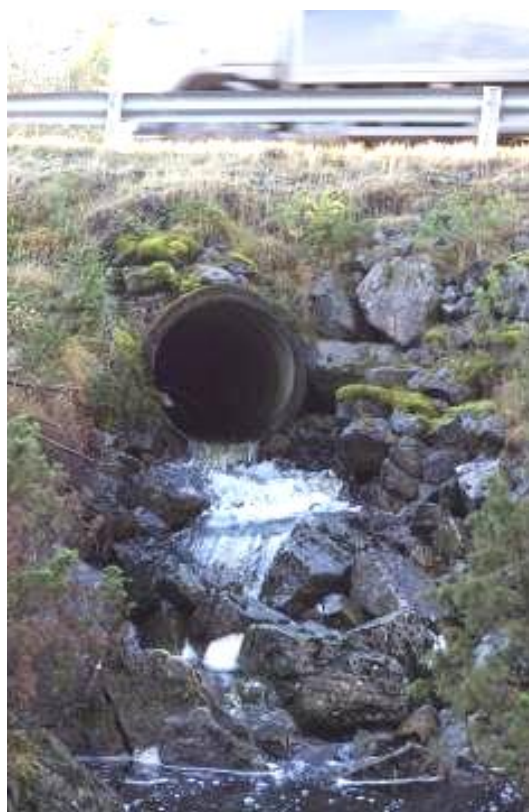
**Figur 10.** Krysning under Fv 714 i Krokelta/Krokvassbekken.

I øvre partier av vassdraget er kun krysningen under Fv 714 i Krokkelva/ Krokvassbekken (7) befart. Her krysser elva i en rund betongkulvert, som framstår som svært vandringshindrende vurdert etter kriteriesett A, og sannsynlig vandringsbarriere for laksefisk. Oppgang på høy vannføring er vanskelig å vurdere. Veifyllingen og grov skuttstein foran kulverten har ført til svært vanskelige vandringsforhold. Lav vanddybde og sprang ved kulvertutløpet bidrar videre til dette.

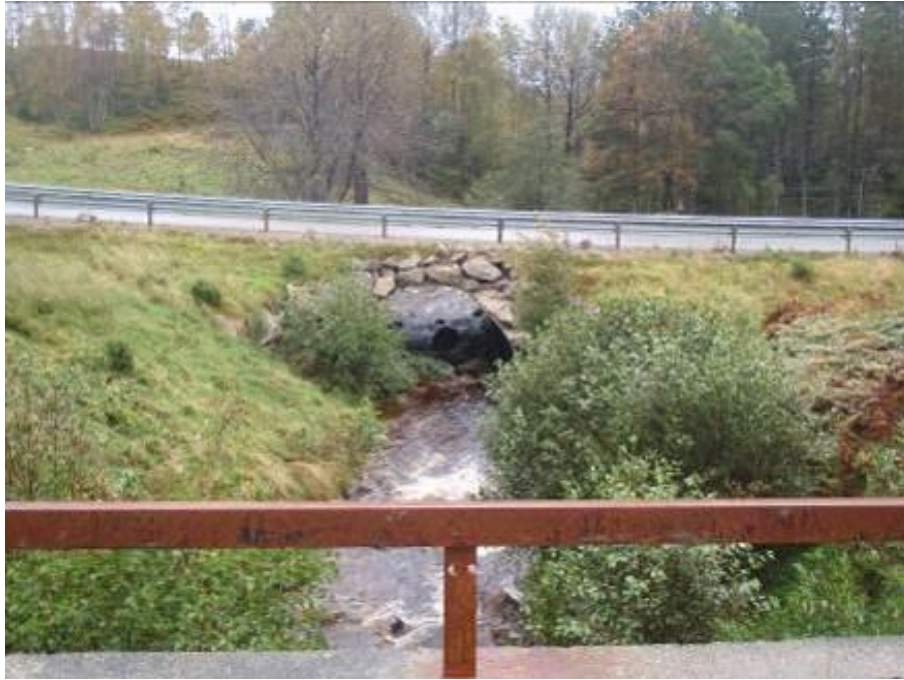
**Figur 13.** Krysning med bevart bekkebunn under Fv 713.

Ingen dokumenterte opplysninger om fiskebestander i Aunåa finnes etter det vi kjenner til. NIVA har lokal informasjon om vassdraget, som antyder at det var oppgang av laks og sjøørret i 70 årene i nedre deler. Aunåa krysser Fv 713 og en mindre vei like oppstrøms, som ikke er til hinder for fiskevandring. Anadrom laksefisk har lette naturlige vandringsveier fram til om lag 70 meter oppstrøms Fv 713. Her inntreffer et naturlig noe bratt parti, som i dag er stengt med demning. NIVA vurderer det som ikke usannsynlig, basert på helningsgrad og lengde, at anadrom laksefisk kan ha passert dette partiet ved en naturtilstand. Dette er imidlertid umulig å vurdere i dag, all den tid en demning er oppsatt i dette partiet. NIVA er ikke kjent med demningens opprinnelse eller årsak/bakgrunn, men registrerer at det dreier seg om et eldre inngrep. Lokal informasjon indikerer at

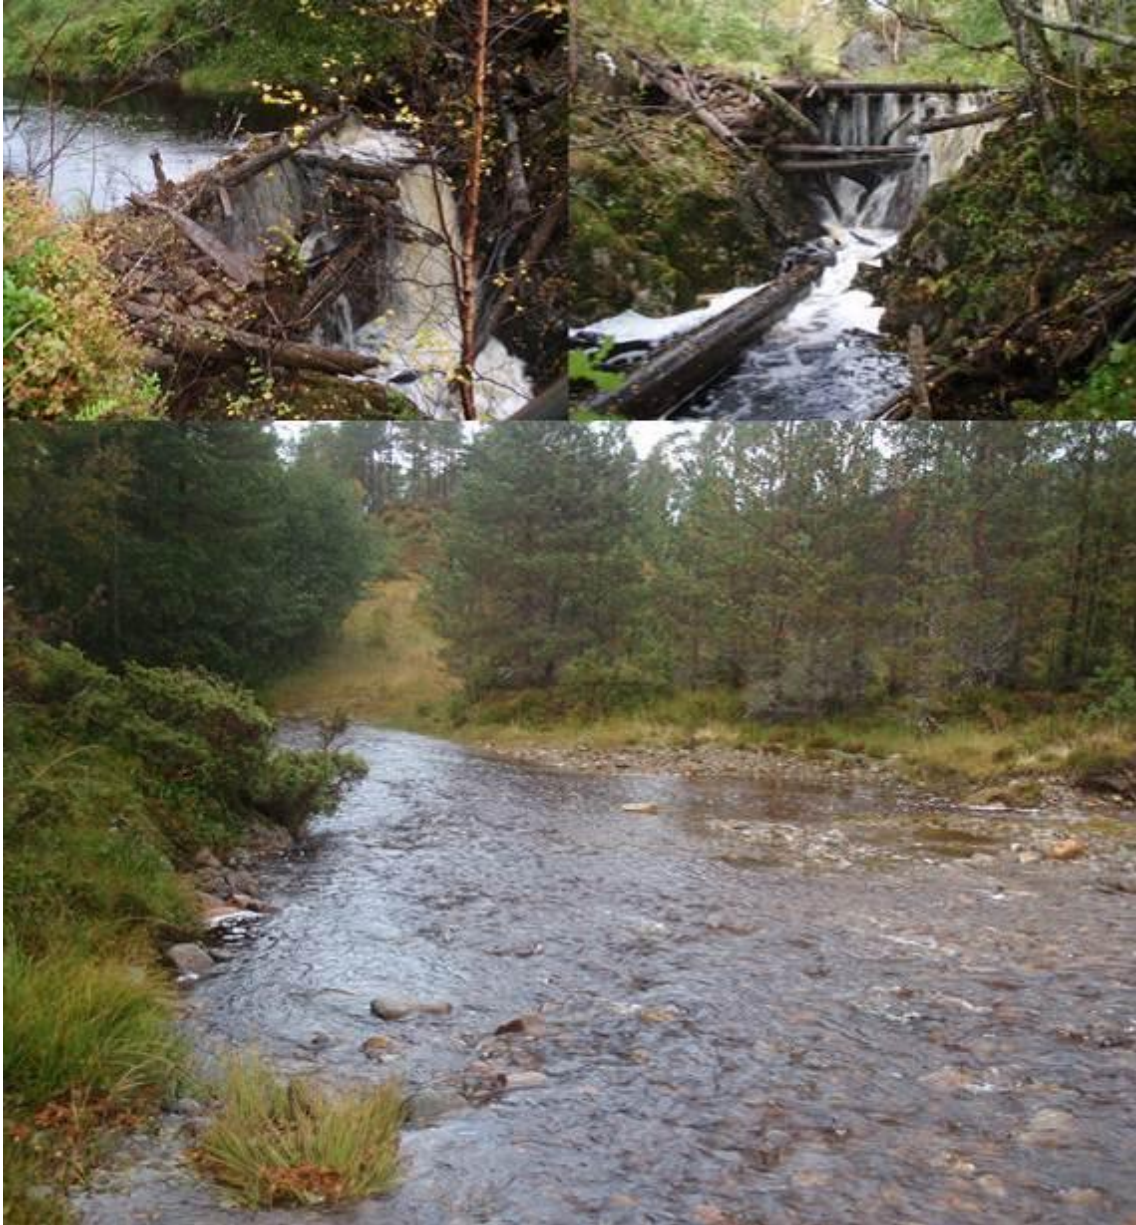
Det er lange elvestrekninger med svært godt egnede hydromorfologiske forutsetninger og frie vandringsveier for laksefisk oppstrøms demningen. NIVA har derimot ikke erfaringsgrunnlag for å ta stilling til dagens tilstand mht. økologisk kontinuitet i Aunåa. Dette avhenger om vassdraget opprinnelig hadde tilgang av anadrom laksefisk oppstrøms dagens demning, noe som ikke lar seg vurdere i dag. Demningen representerer en permanent vandringsbarriere for laksefisk. Ål passerer trolig dette punktet. Dersom anadrom laksefisk har passert demningsområdet ved en naturtilstand, er tilstanden oppstrøms denne barrieren i dag «Svært/Meget dårlig», og betydelige produksjonsareal for anadrom laksefisk, fortrinnsvis sjørret, er tapt.

**Figur 14.** Eldre demning i Aunåa (øverst), og elveareal oppstrøms demningen (nederst).

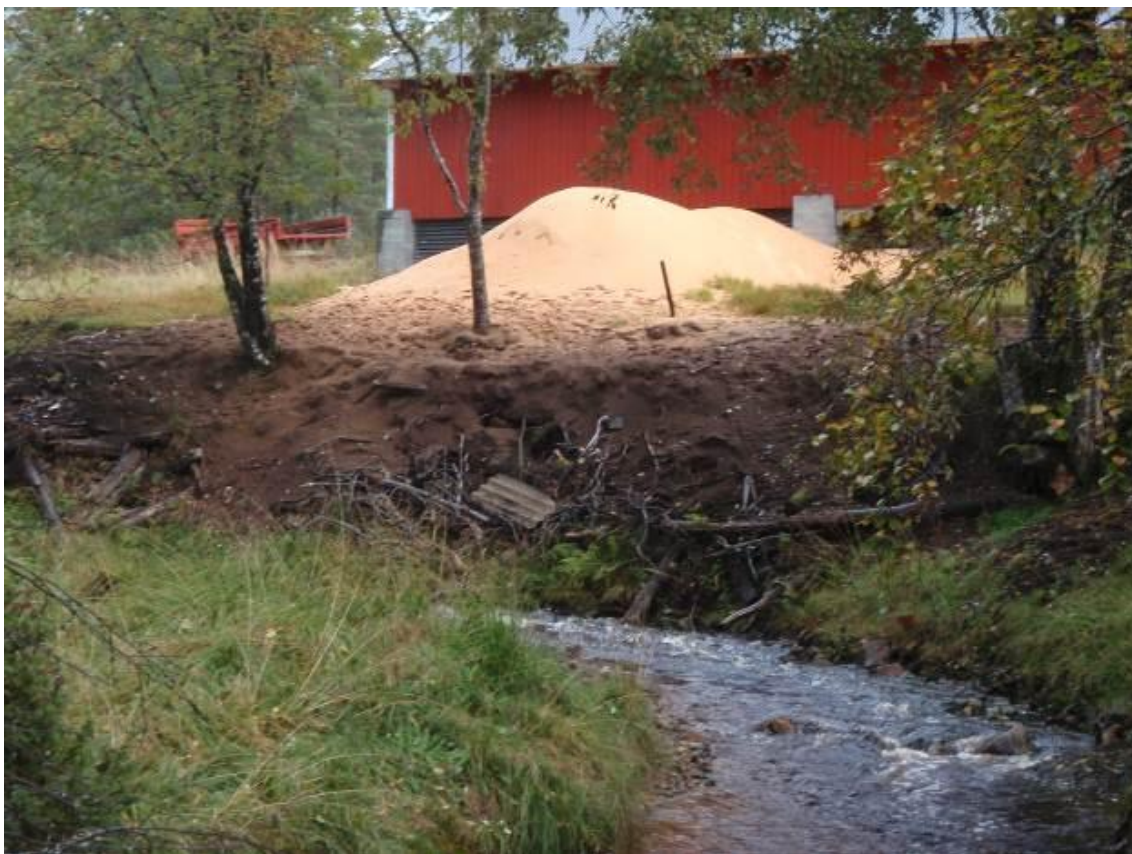
Like ovenfor demning står det i dag noe som framstår som et sagbruk. Det ble registrert deponering av betydlige mengder sagflis ved elvebredden og i elva ved deponiet. Dette er forhold som kan hindre måloppnåelse etter vannforskriften, og svekke vannforekomstens økologiske tilstand målt ved biologiske kvalitetselementer.

**Figur 15.** Det foregår deponering av sagflis ved og i Aunåa. Dette utgjør en trussel for vannforekomsten økologiske tilstand i dagens anadrome strekninger.

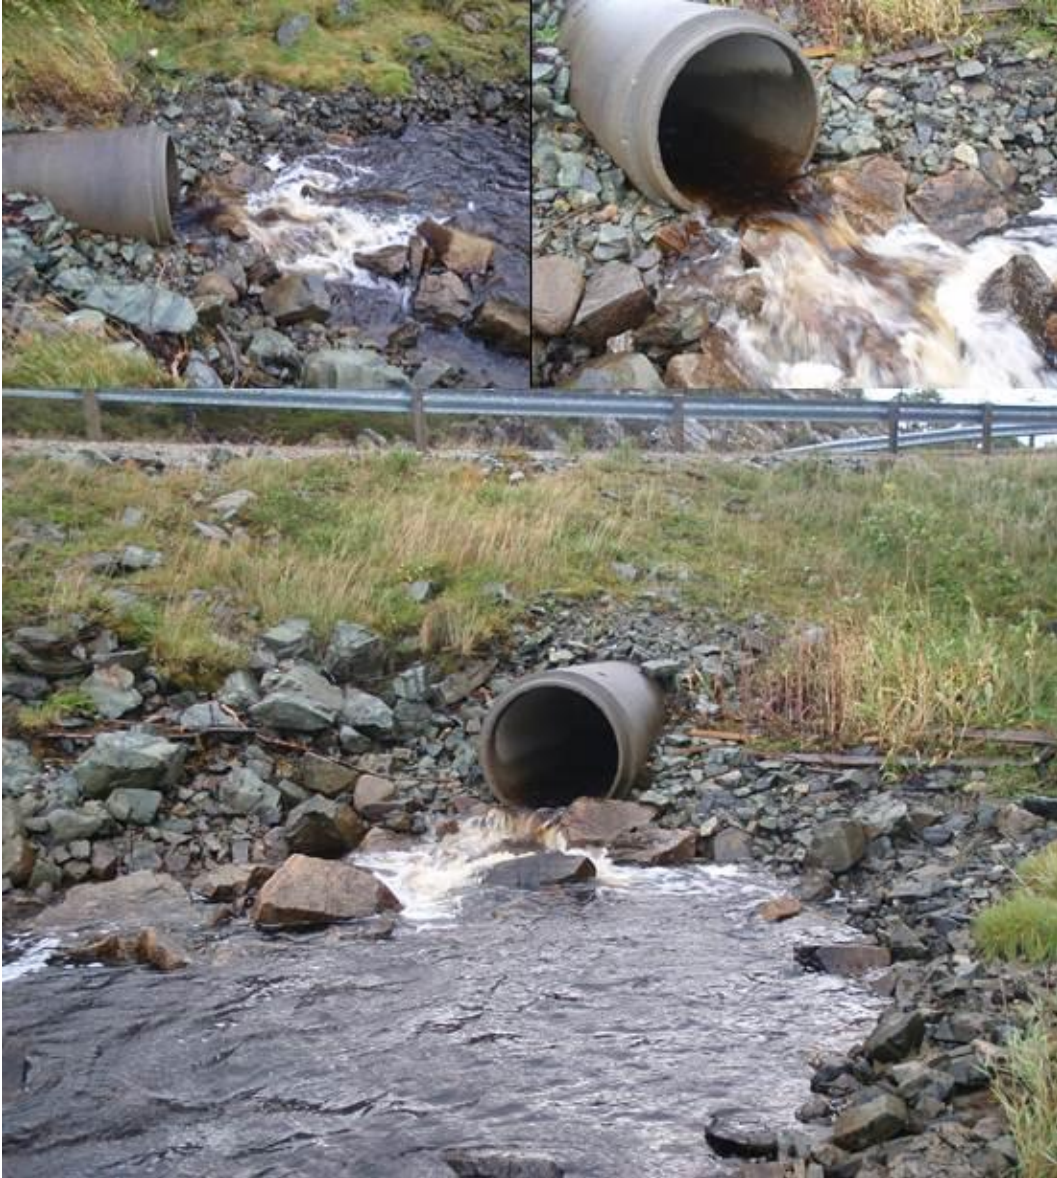
I dag krysser utløpsbekken Fv 713 i en betongkulvert under veiforbygning like før munning til sjø, i et relativt flatt parti som opprinnelig har hatt svært gode vandringsforhold for laksefisk. Kryssningen er nærmere 40 meter lang, går i en slak sving under veien, der innløpet har god vanddybde. Utløpet har storstein og blokk fra veifyllinga i nerkant, foran inngangen. Vannhastigheten ved utløp er moderat til hurtig, med tilfredsstillende vanddybde inne i kulvert. Det er ingen større kulp nedstrøms inngangen. Kulverten er ikke inspisert i hele sin lengde som følge av liten diameter. Befaringen av kulverten ble gjort på et tidpunkt like før normal høyvann/flo.

**Figur 17.** Kulvert under Fv 713 bekk fra Fløvatnet ved høyvann.

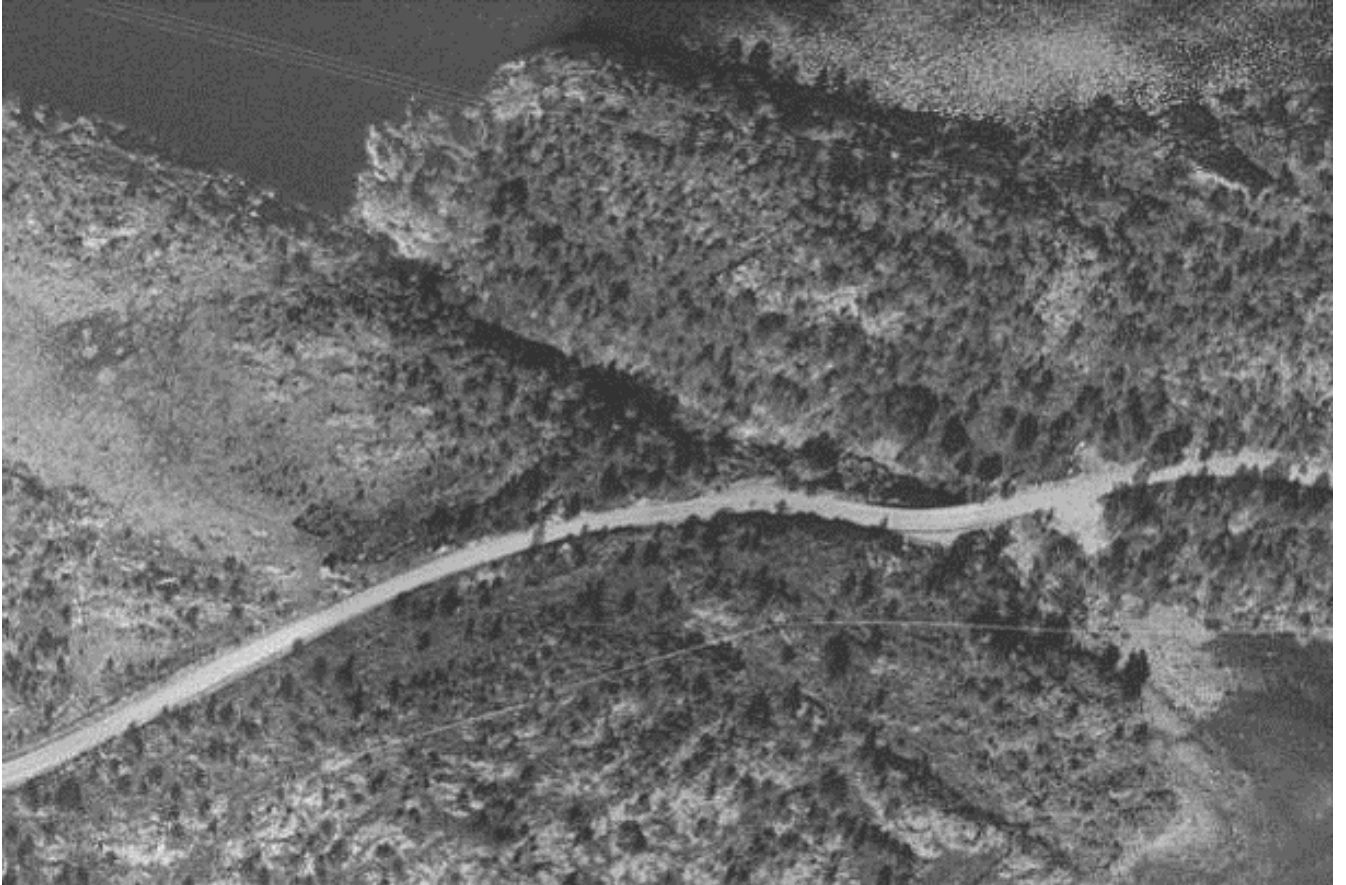
Laksåa, dvs elvestrekningen fra nedre Laksåvatnet mot munning til sjø, er betydelig endret sammenlignet med hva som ville ha vært en naturtilstand. Hele elveløpet er flyttet og anlagt i nytt utsprengt løp. Krysningen under Fv 713 (1) er ved kulvert med murt betongbunn, med lengde på 10+ meter, svært hurtig vannhastighet og kun få centimeters vanddyb. Om lag 100 meter oppstrøms krysningen under Fv 713 er det etablert en demning (2), der vannføringen nedstrøms kun opprettholdes av overløp ved høy vannstand i Laksåvatnet. Både krysningen under Fv 713 og demningen er permanente vandringsbarrierer for laksefisk. Inngrepene må klassifiseres som vandringsbarriere for all laksefisk etter kriteriesett A. Det er hevdet at området der dagens demning er, har vært sperret i lang tid, også før dagens demning ble etablert. NIVA er kjent med at det hevdes at en tre-demning i forbindelse med tømmerfløting skal ha stått der betongdemningen i dag står, slik at fisk ikke har hatt tilgang en lengre periode før den «nye» betongdemningen ble etablert. Ortofoto fra 1967 viser imidlertid ingen slike sperrende installasjoner etter det vi kan se, men naturlig urørt elveløp. I Sloelva ved utløp fra Langvatnet er det satt opp en demning (3) som også er permanent vandringsbarriere for laksefisk. NIVA har også kjennskap til at det er anlagt en grusdemning ved utløpet fra Ytre Laksåvatnet, dvs starten på Tverrelva (4). Dette inngrepet er trolig foretatt i nyere tid (etter 2005), vises ikke på flyfoto før 2007 (Figur 25). Nyere flyfoto (Figur 26) viser i tillegg en nyanlagt grusvei langs vassdraget. Steindemningen har medført redusert vannføring eller tørlagt elvestrekninger nedstrøms ved de fleste vannføringsregimer, unntatt ved flom.

**Figur 22.** Laksåa's naturlige elveløp før inngrep i 1967. Det eksisterer ingen tre-demninger eller andre inngrep. Dette vises også ved at utløpsvatnet til elva «brekker» seg der det er hevdet at tre-demningen skal ha stått i utløpet av Laksåvatnet. Her er utløpsstrømmen er så hurtig at det dannes hvitt, oksygenrikt vatn. En oppdemming nedstrøms ville ikke ført til tilsvarende vannhastighet.  
(Kilde: [www.norgebilder.no](http://www.norgebilder.no))

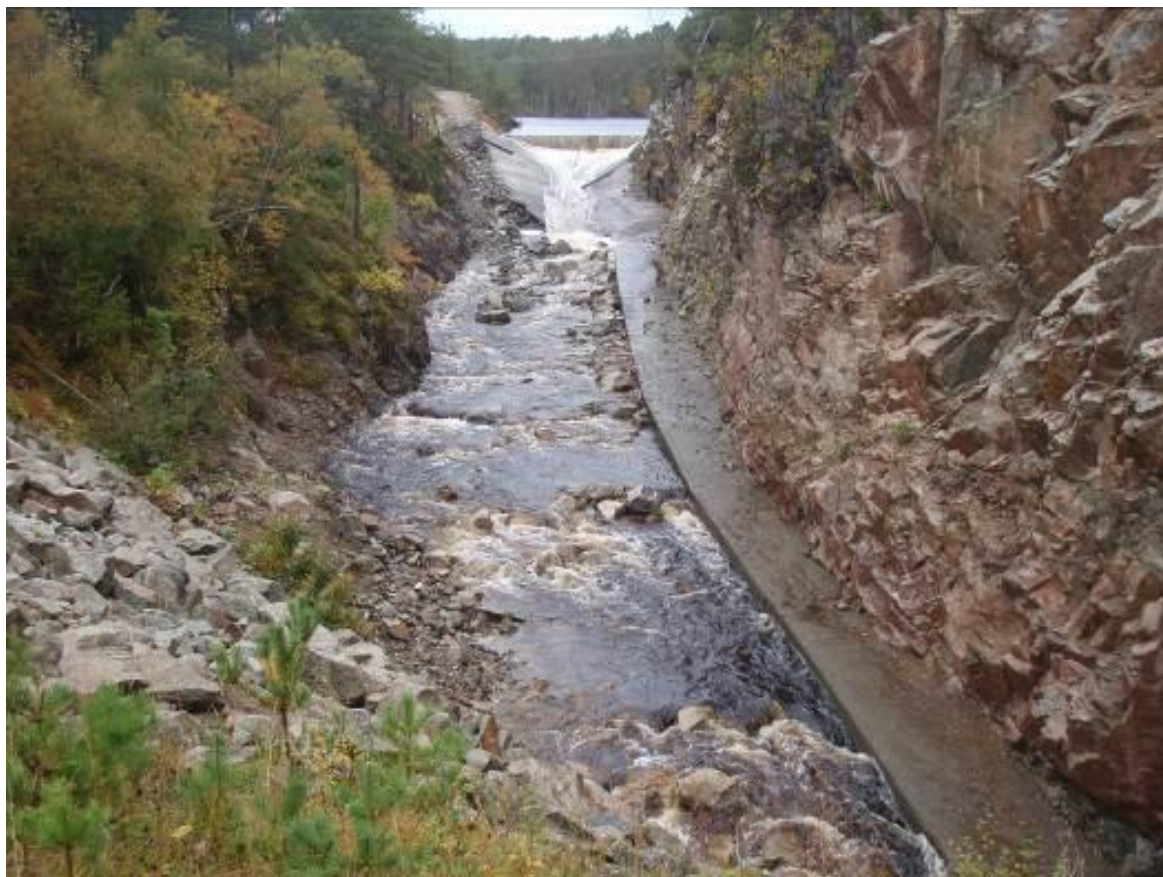
**Figur 24.** Nedre del av Laksåvassdraget før munning til sjø, på strekningen mellom Fv 713 og demningen.

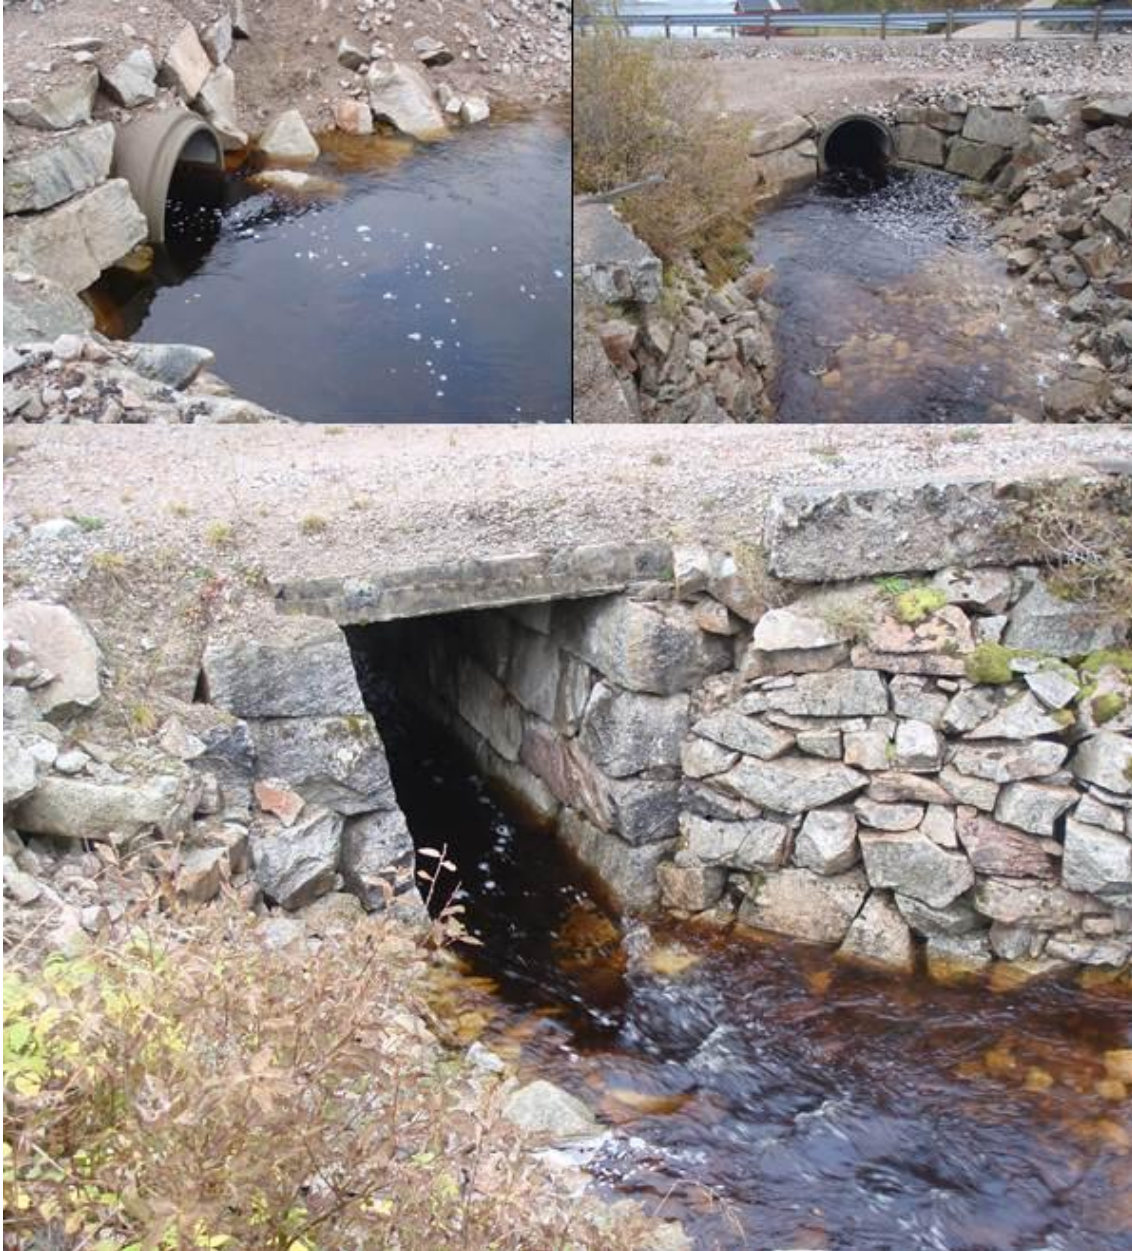
Utløpsbekken krysser Fv 713 og eldre grusvei før munning til sjøen. Utløpsbekken går i et naturlig slakt parti uten bratt stigning. Kulverten under Fv 713 er utført i rundt betong, og framstår som godt nedsenket både ved inn- og utløp ved høyvann. Inngrepet er ikke vandringshindrende etter kriterisesett A ved de fleste vannføringer. Under grusveien krysser bekken i stikkrenne utført av stein, med bevart bekkebunn. Krysningen ivaretar passering for laksefisk ved de fleste vannføringer.

**Figur 29.** Kulvert under FV 713 (øverst) og krysning under grusvei (nederst).

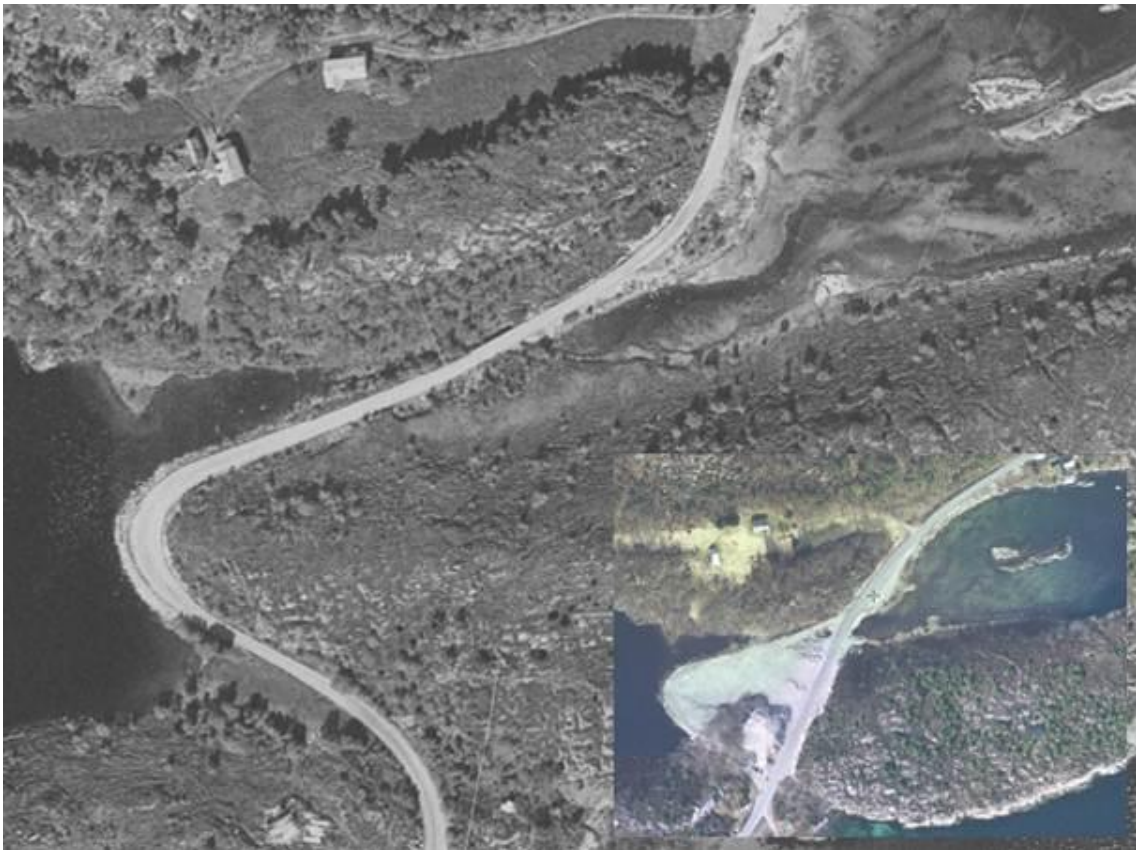
**Figur 30.** Utløpsbekken fra Fløvatnet. Ortofoto fra 1968. Dagens bekkeløp vises i mindre innfelt flyfoto. (Kilde: [www.webatlas.no](http://www.webatlas.no))

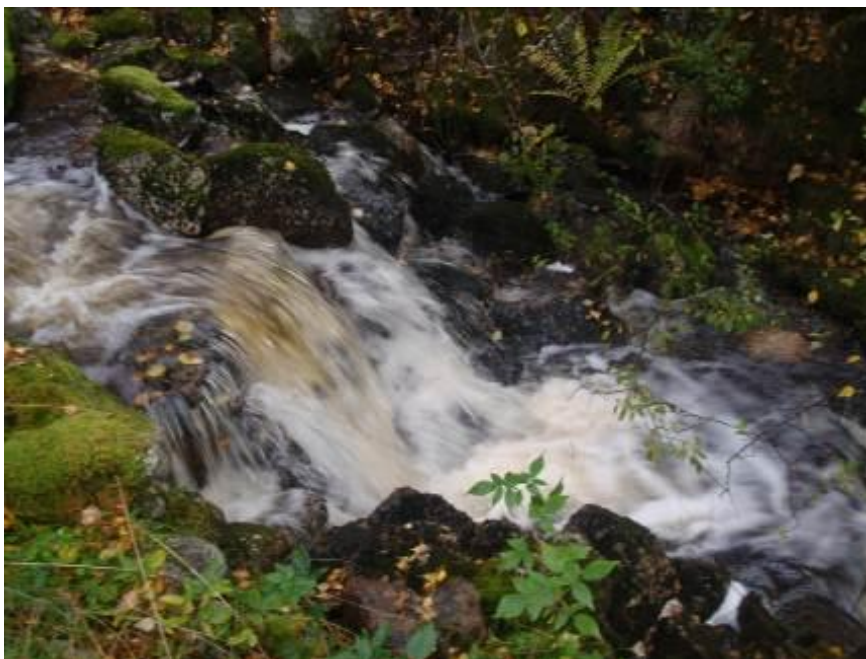
**Figur 32.** Fosseparti i Kvernvasselva.

Kvernvasselva kommer fra Kvernavatnet, og renner ned Kvernadalen, der den krysser Fv 713 i kulvert ved to anledninger før munning til sjø. Kvernvasselva må betegnes mer som en liten bekk, med bredde 1 -2 meter. Bekken har strykstrekninger med innslag av dypere kulper, og er stein-/grusdominert. Naturlig anadrom strekning går med sikkerhet fram til 40 meter oppstrøms første krysning under Fv 713. Her inntreffer en naturlig foss med fall på om lag 1 meter på normal vannføring, uten større kulper nedstrøms. Denne fossen vil trolig være vandringshindrende ved mange vannføringer, men en forbivandring kan ikke utelukkes ved spesielle vannføringsvinduer og flomsituasjoner.

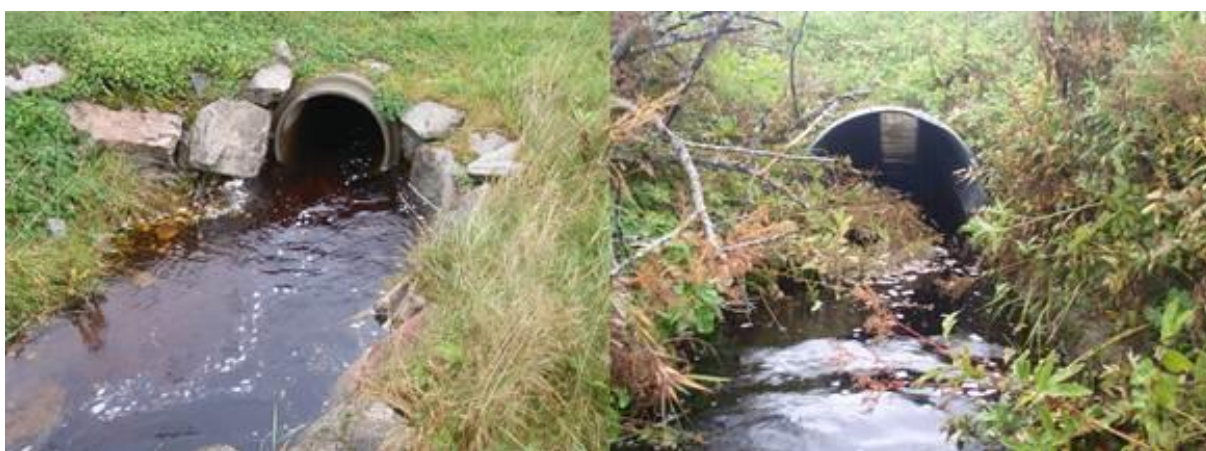
**Figur 33.** Øvre (t.v.) og nedre (t.h.) krysning under Fv 713 i Kvernvasselva.

Begge krysninger under Fv 713 er utført på en måte som ivaretar fiskevandring, uansett fiskestørrelse, på de fleste vannføringer.

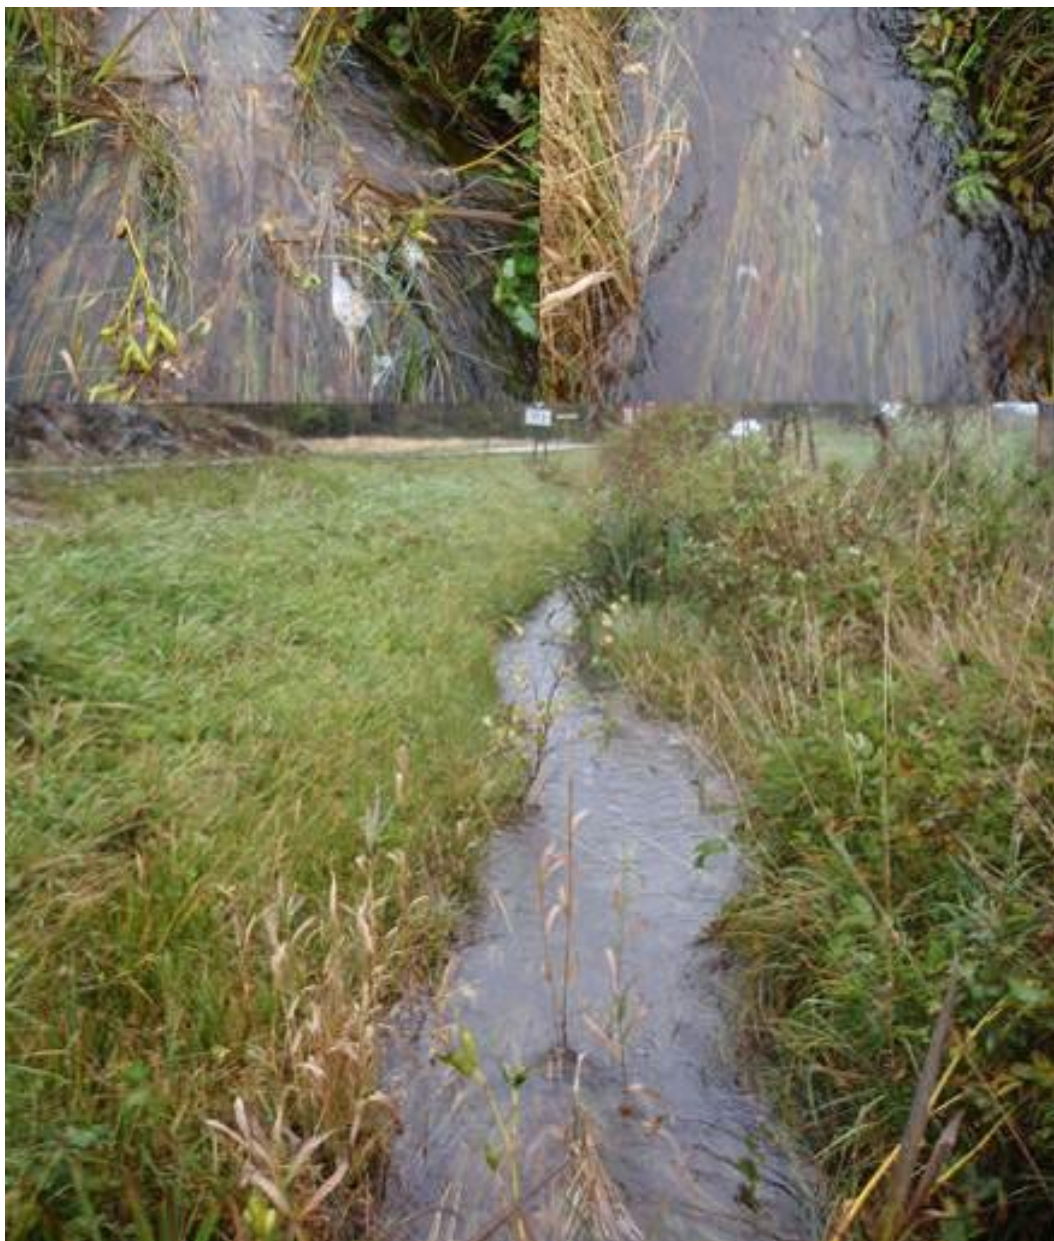
**Figur 35.** Kvernvasselva langs Fv713 holder på å «gro» igjen, framskyndet trolig av kombinasjonen moderat næringssaltanrikning og fjerning av kantvegetasjon, som gir gode vekstbetingelser og lysforhold for vannplanter og alger. Dette kan ha negative virkninger på gyte- og oppvekstområder for fisken i vassdraget, og næringsgrunnlaget, ved at bunnfaunaen endres. Ved lave vannføringer kombinert med høye temperaturer kan oksygenforholdene bli kritiske i slike vannforekomster og bestandene både av fisk og bunndyr bli drastisk redusert.

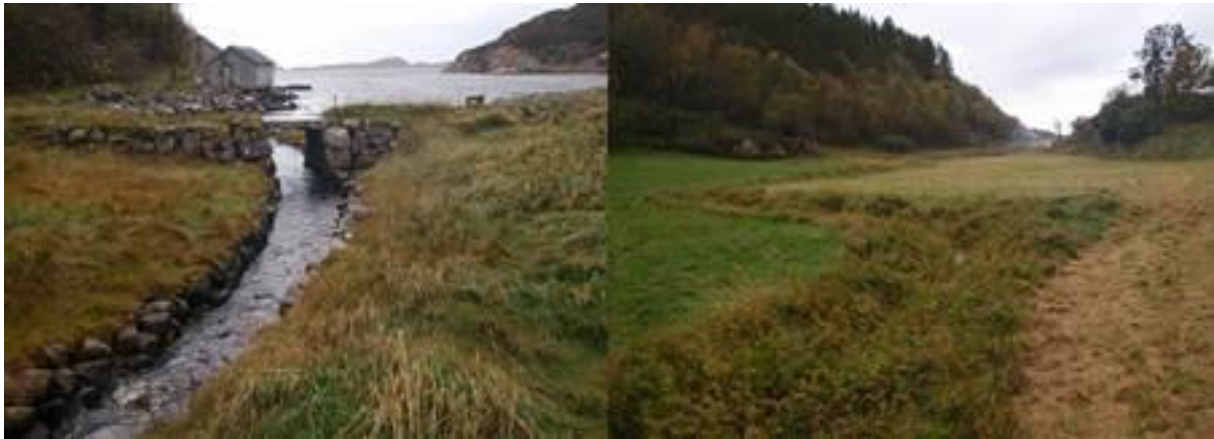
**Figur 38.** Dalavassbekken før munning (t.v.) er svært utrettet og steinsatt lang kantene, der all opprinnelig kantvegetasjon er fjernet. Inngrepene her er av eldre art, og gjort før 1967.

Det ble ikke registrert menneskeskapte vandringshindre eller barrierer i Dalavassbekken. Tilstanden klassifiseres som God eller Svært god mht økologisk kontinuitet fram til FV 713 og et par hundre meter oppstrøms denne. Informasjon om etablering av demning i privat regi kan redusere denne tilstanden. NIVA så ingenting til dette inngrepet ved befaring, så trolig dreier det seg om strekninger i øvre bekkeavsnitt. Enkle undersøkelser med elfiskeapparatet avdekket svært liten forekomst av ørret, både oppstrøms og nedstrøms Fv 713. NIVA har begrenset erfaringsgrunnlag til å konkludere videre på årsaken til dette. Strekninger nedstrøms FV 713 er svært utrettet og kanalisert sammenlignet med

en antatt naturtilstand. Dette har trolig redusert bekkens produksjonspotensiale mye på dette avsnittet. En morfologisk tilstand mht andel utrettet bekkeløp på dette avsnittet av bekken blir «Meget dårlig». Det er også betydelig fjerning av kantvegetasjon på dette partiet. Det observeres mye tilgroing på substratet og gjengroing av bekkeløpet i områdene rundt Fv 713. Fra gangbrua under grusvei og oppover framstår bekken som relativt urørt morfologisk sett, basert på en vurdering av flyfoto. NIVA har imidlertid ikke gjort befaringer i dette partiet og oppover vassdraget. Det er ikke usannsynlig at Dalavassbekken har anadrome strekninger helt opp til Dalavatnet. Her går det en grusvei over bekken, som har potensiale for å være vandringsbarriere for tilgang til Dalavatnet. NIVA anbefaler inspeksjon av sannsynlig etablering av demning og vannkjemiske data om næringsalter for dette vassdraget i forhold til vannforskriften.

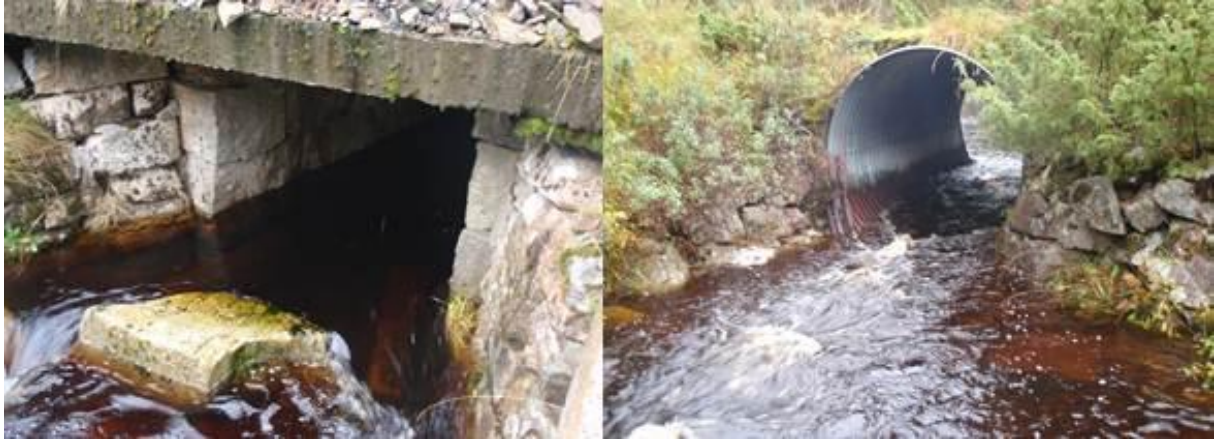
**Figur 40.** Krysning under Fv 713 (t.v.) og privat grusvei (t.h.) ivaretar vandringer for anadrom laksefisk.

Krysningen under Fv 713 er tilfredsstillende utført med stikkrenne i stein og trolig bevart bekkebunn, med god vanndybde på de fleste vannføringer. Inngrepet er ikke vandringshindrende for laksefisk, uansett størrelse og vannføring. Krysningen under privat grusvei er utført med rund blikk-kulvert. Denne har også ivarett vandringer for de fleste størrelser av laksefisk på mange vannføringer, men kan potensielt være noe vandringshindrende på svært lav vannføring. Dette ansees imidlertid som økologisk uproblematisk.
