Anadrome vassdrag på Hitra, Sør Trøndelag;  
Vurderinger av vandringshindre, -barrierer  
og andre hydromorfologiske inngrep etter  
vannforskriften

Tittel Anadrome vassdrag på Hitra, Sør Trøndelag; Vurderinger av vandringshindre, -barrierer og andre hydromorfologiske inngrep etter vannforskriften	Løpenr. (for bestilling) 6405-2012	Dato 1.8.2012
	Prosjektnr. Undernr. 11383	Sider Pris 153
Forfatter(e) Morten Andre Bergan	Fagområde Ferskvannøkologi	Distribusjon Fri
	Geografisk område Trøndelag	Trykket NIVA

Oppdragsgiver(e) Fylkesmannen i Sør Trøndelag, Miljøvernavdelingen	Oppdragsreferanse Iver Tanem
---	---------------------------------

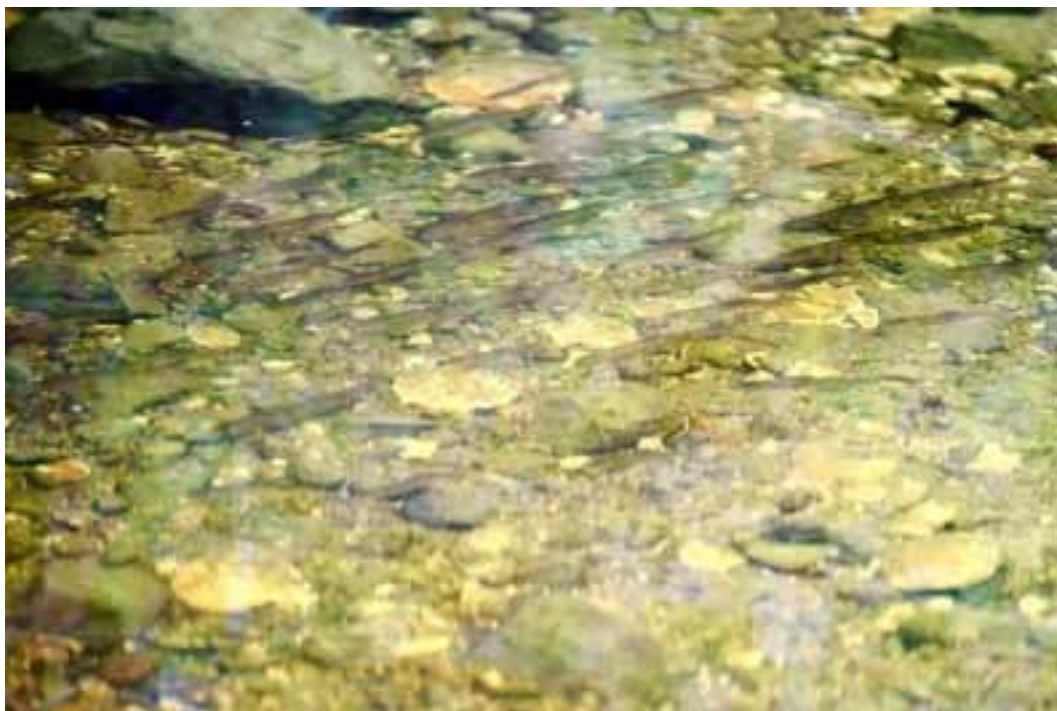
**Figur 41.** Utvandrende sjørretsmolt i munningen av Lydalselva i 2009. (Foto: privat)

Fiskesamfunnet i elva, basert på et svært beskjedent elfiske, indikerer en svært god miljøkvalitet, der flere årsklasser, inkludert årsyngel, samt gjeldfisk og større gytefisk, ble registrert. NIVA har tilgang til nyere bilder tatt i munningen av Lydalselva, som viser antatt utvandrende sjørretsmolt våren 2009 (anslagsvis 50-talls individer) og gytende sjørret høsten 2010.

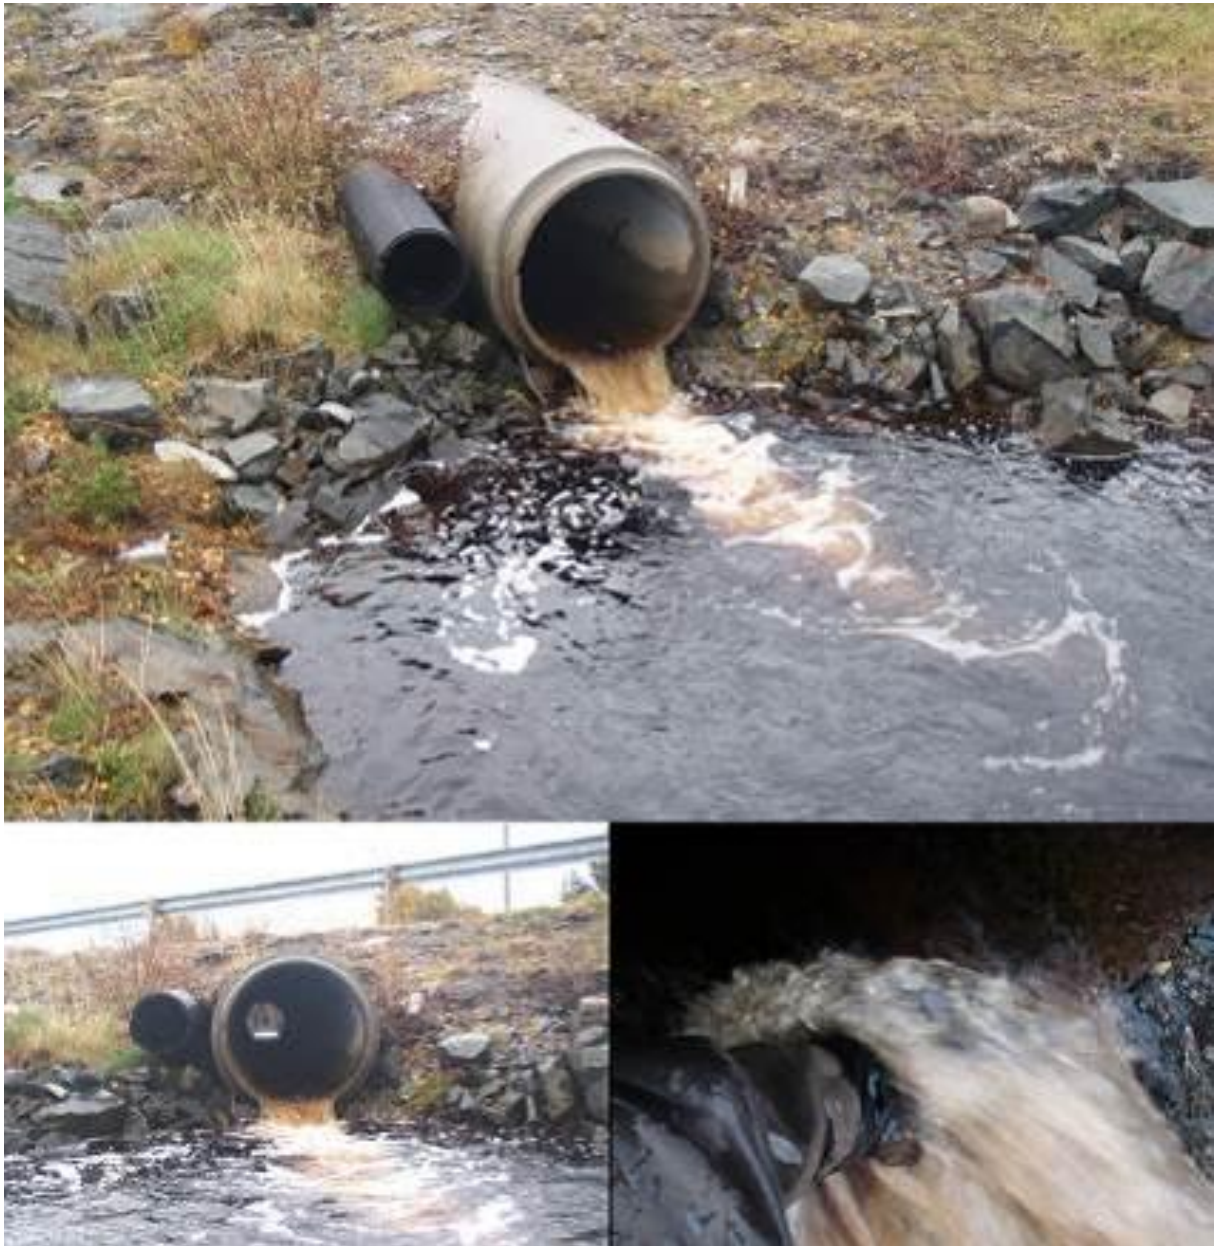
**Figur 46.** Krysning under Fv 713 i utløpsbekken fra Litlsandvatnet.

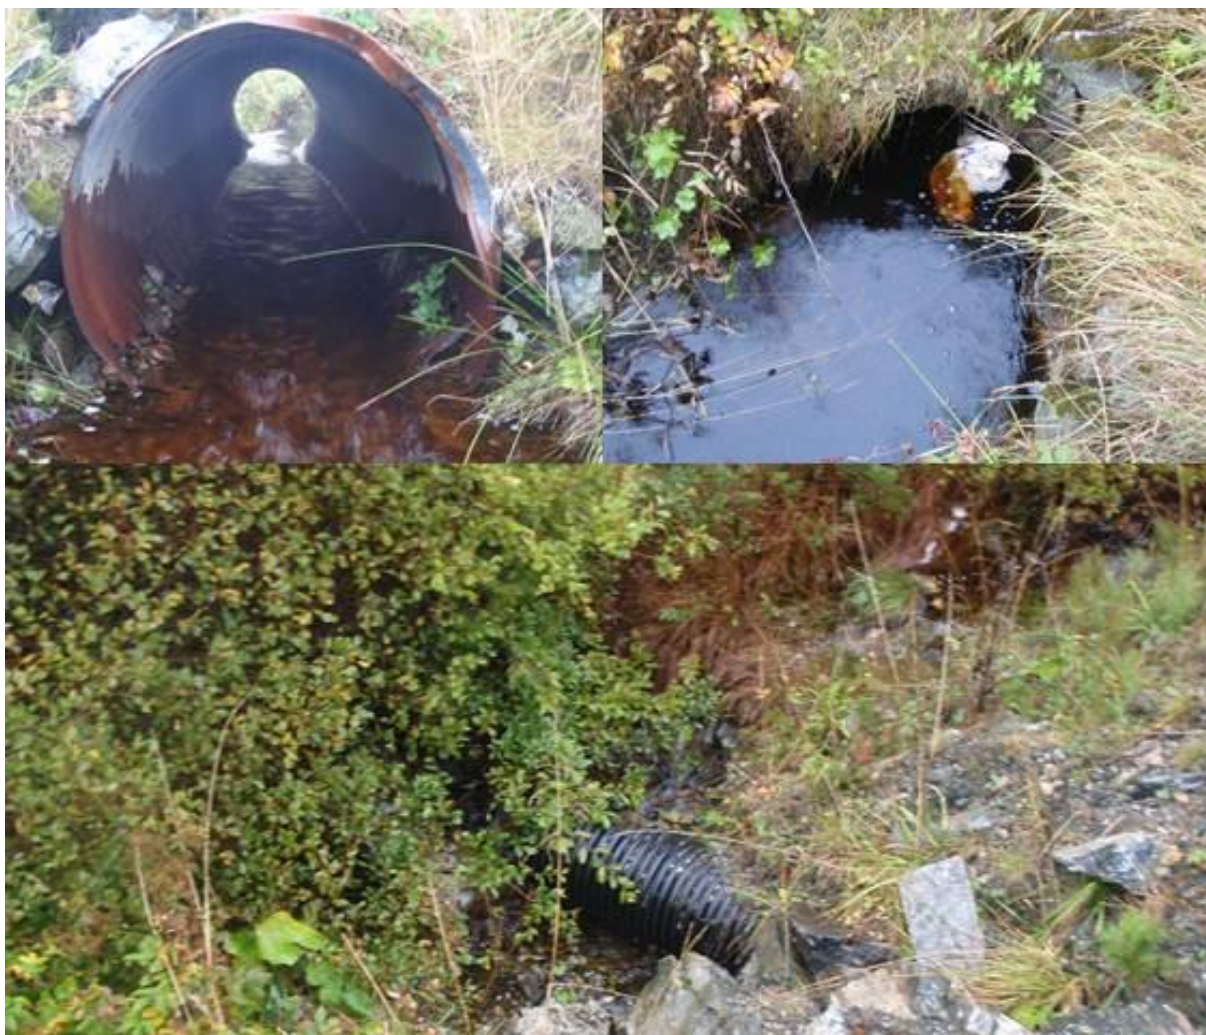
**Figur 47.** Krysning under privat grusvei (øverst tv.), nedre krysning under Fv 713 (øverst t.h.) og øvre krysning under Fv 713 (nederst) i tilløpsbekken til Litlsandvatnet.

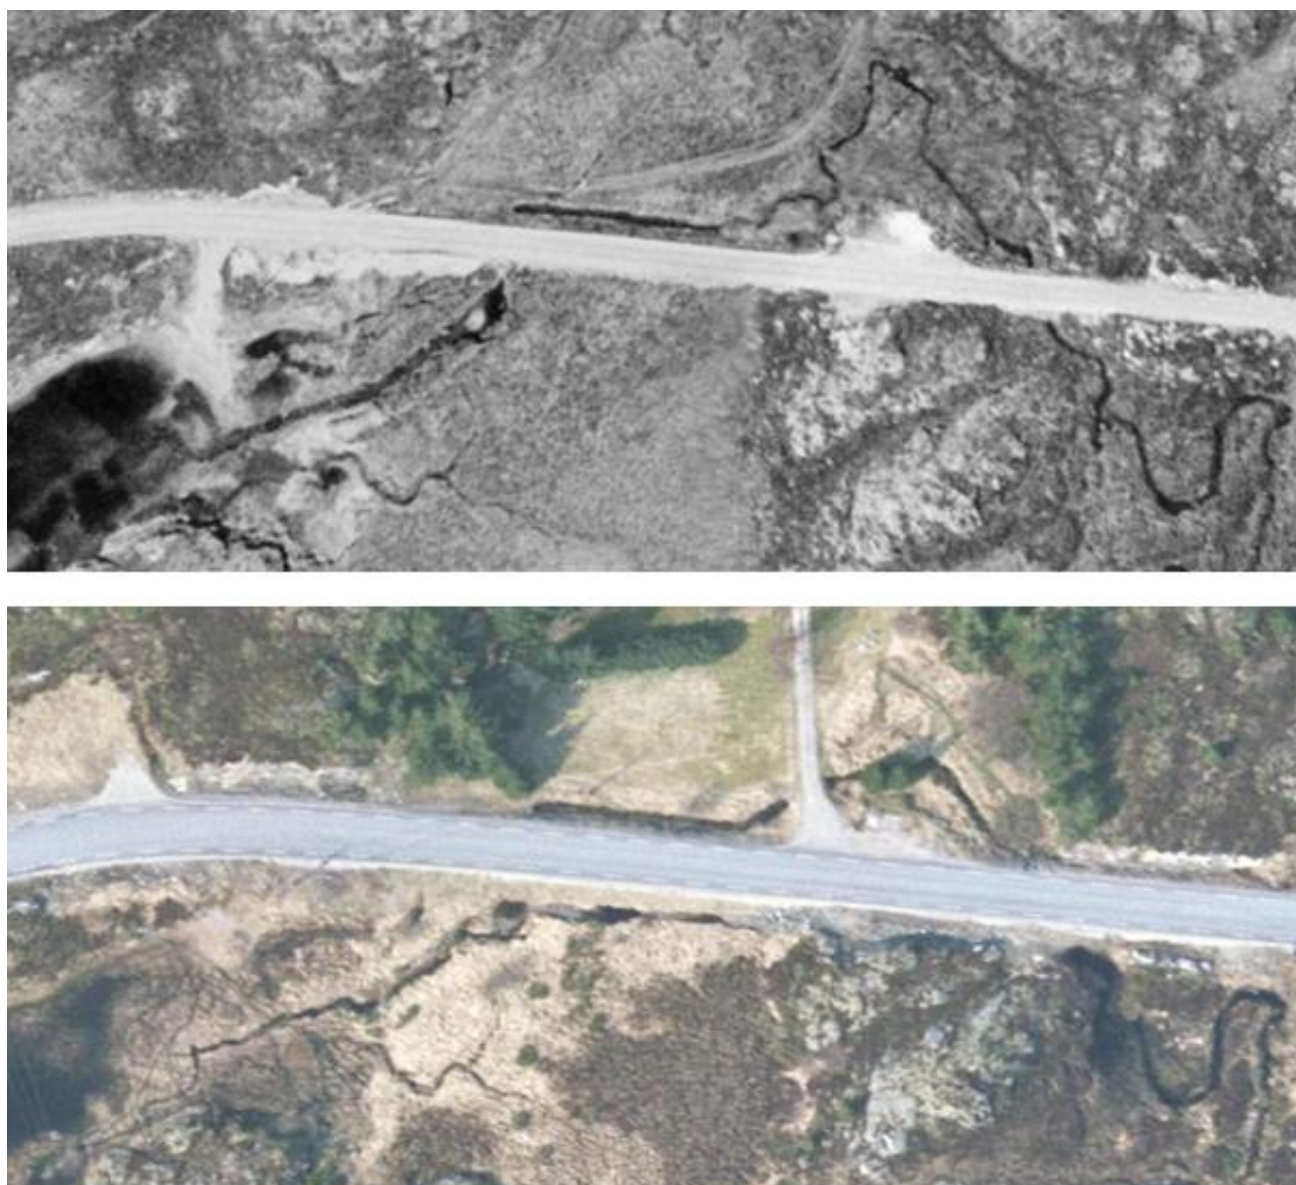
**Figur 49.** Tilløpsbekken til Litlsandvatnet. Ortofoto fra 1967(øverst) og i dag (nederst).  
(Kilde: [www.webatlas.no](http://www.webatlas.no))

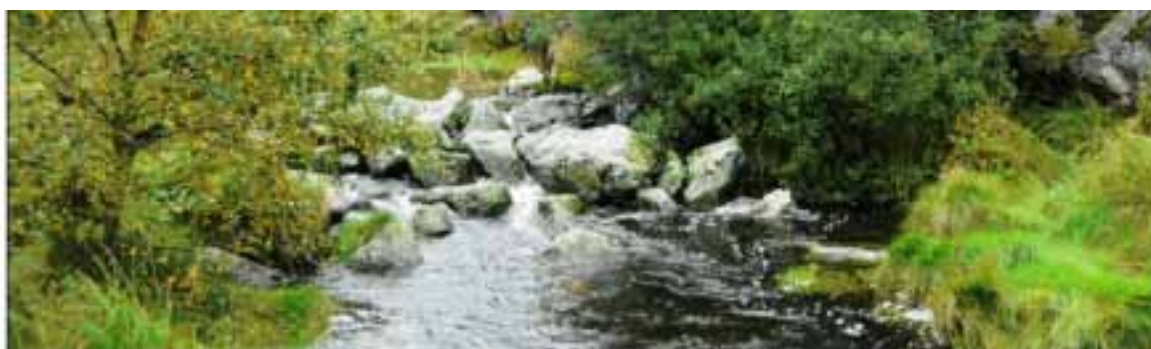
**Figur 51.** Utklipp fra konsekvensutredning foretatt av Rådgivende Biologer (2011), som omtaler utlagte steinblokker som «steinur og naturlig vandringshinder».

Dagens anadrome tilgang til vassdraget er permanent stengt med en menneskeskapt steindemning (1) ved munningen til fjorden. Demningen er trolig vandringsbarriere, men NIVA har ikke befart området ved flom. Opplysninger fra TOFA (Kay Arne Olsen, pers. med.) gir informasjon om fangst av regnbueørret (1-1,5 kilo, sølvblank) med mye lakselus oppstrøms steindemningen. Dette kan indikere at det ved spesielle forhold; springflo eller flom, oppstår et lite vandringsvindu for større fisk.

Steindemningen er omtalt av Rådgivende Biologer (2011) som en steinur, som utgjør et naturlig vandringshinder. NIVAs vurdering ved befaring er at det ikke er naturlig at grove steinblokker er anlagt på rekke tvers over et vassdrag. Ortofoto fra 1967, før fiskeoppdrett ble etablert i vassdraget, viser ingen slik «naturlig steinur».

*Figur 6. Øverst: Utløpet fra Hundvatnet er sperret for oppvandring med en not, forankret med lodd i bunnen og en rørledning i overflaten. Nederst: Like før utløpet til sjø er det en steinur, som ved lave til moderate vannføringer utgjør et naturlig oppvandringshinder for fisk fra sjøen.*

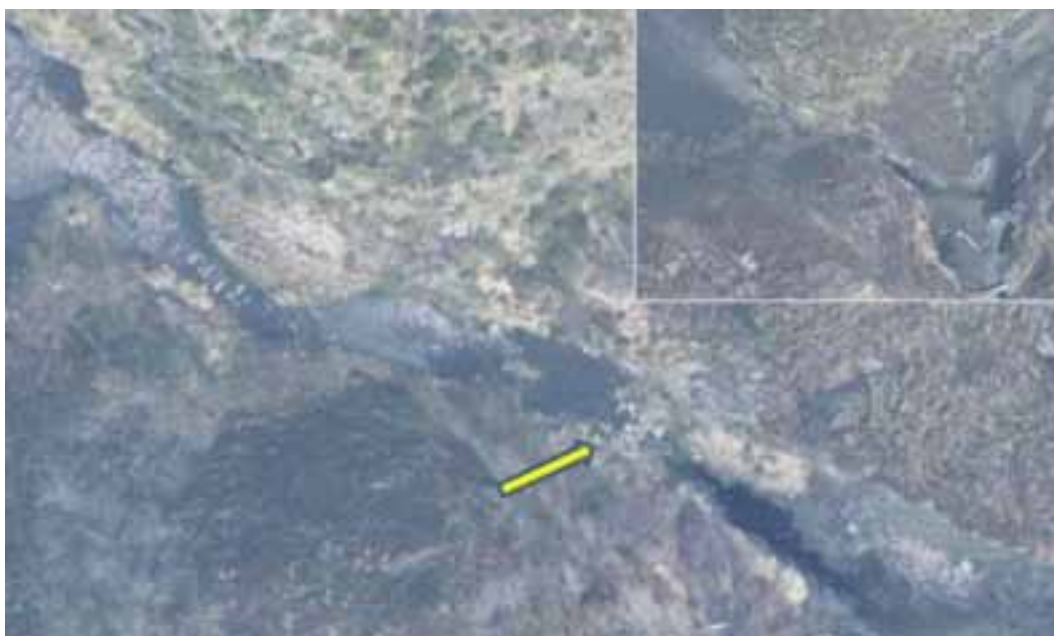
**Figur 53.** Ortofoto fra nyere tid over interesseområde ved munningen til sjøen i Hundvatnet.  
Steindemningen er angitt med gul pil. (Kilde: [www.webatlas.no](http://www.webatlas.no))

Vanndirektivets miljømål i Hundvassdraget som helhet må bli «God økologisk tilstand» etter NIVAs fortolkning av vannforskriften, hvilket innebærer en tilnærmet fullstendig reetablering av økologisk kontinuitet for anadrom laksefisk. Plassering i kategorien SMVF er ikke aktuelt. Ny Fv 714 skal anlegges over tilløpsbekken fra sørøst og tilløpsbekken fra Storvatnet (se for øvrig KU - Ny rv. 714 Barman – Stråmyra, Multiconsult-rapport (2008). Det blir maktpåliggende å sikre den økologiske kontinuiteten i forbindelse med veikrysningen i begge tilløpsbekker nå som sjørret igjen skal få tilgang til vassdraget. NIVA har informasjon om at det er planlagt å fjerne den nedre steindemningen allerede i 2012 (NVE, e-post av august 2012)

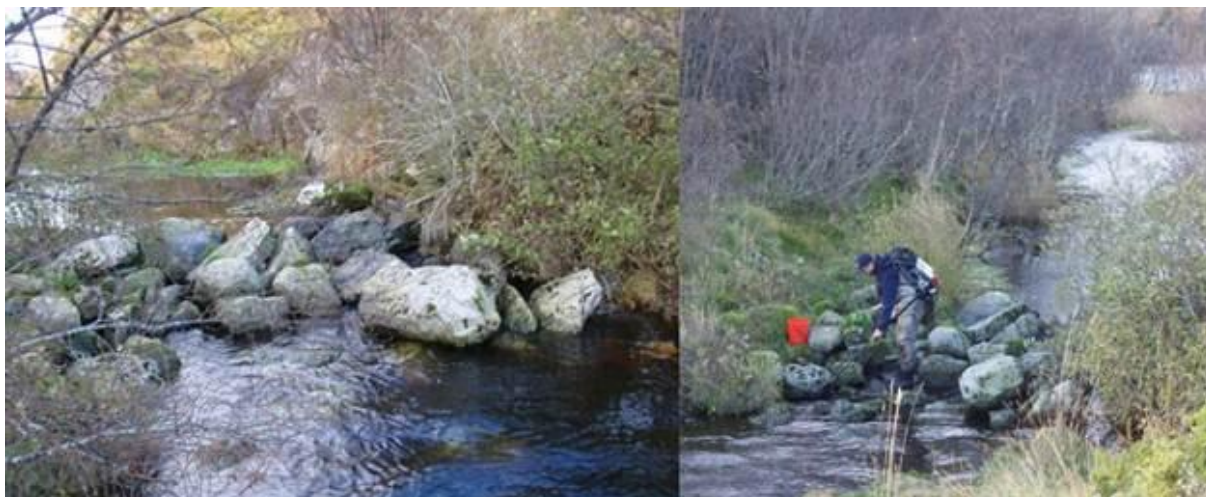
**Figur 54.** Elfiskeundersøkelser ved den forbygde steindemningen i 2011. (Foto:privat)

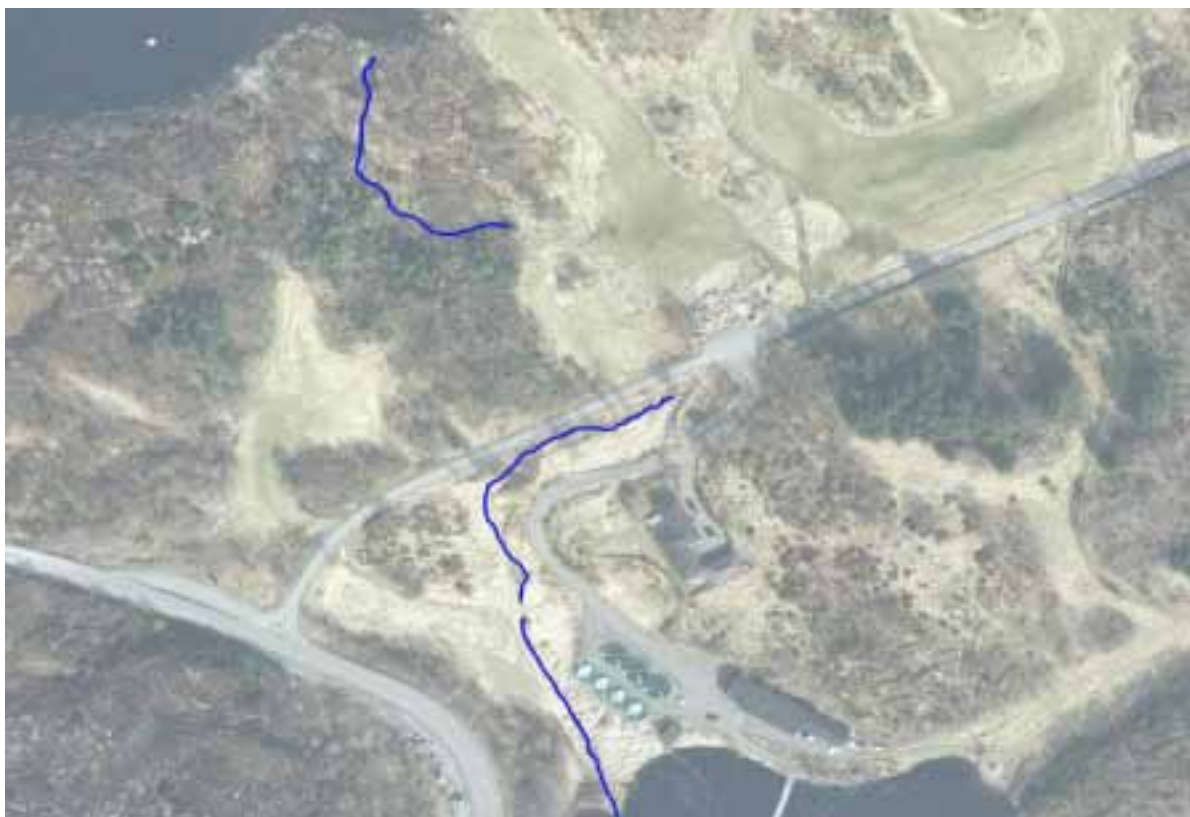
**Figur 55.** Ortofoto av bekken mellom Storvatnet og Hundvatnet. Blå linje er åpen bekk i dag. (Kilde: [www.webatlas.no](http://www.webatlas.no))

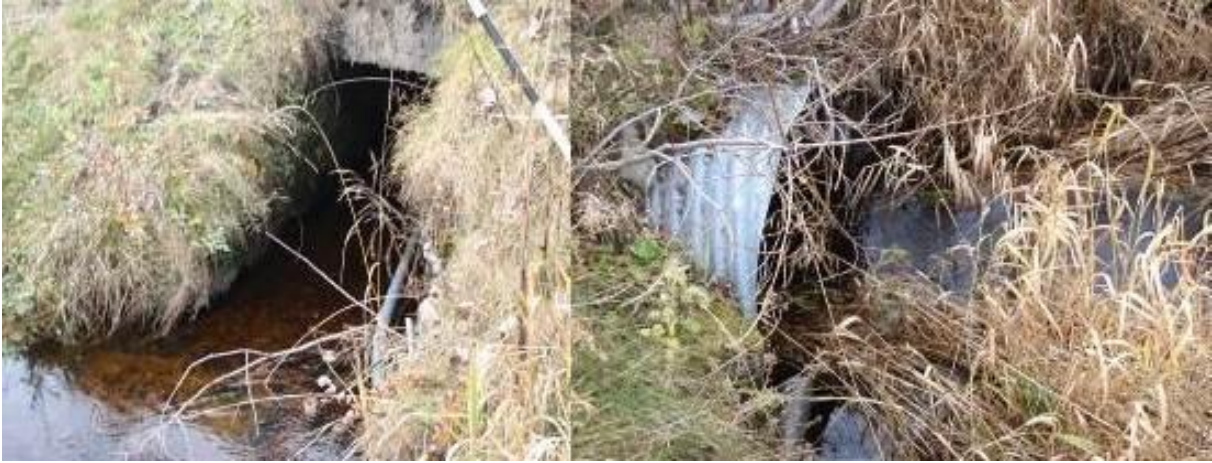
**Figur 56.** I retning sørvest går tilsigsbekken til Hundvatnet under FV 714 i en kulvert med bevart bekkebunn, som ivaretar fiskevandring. Foto viser kulvertens inn- - (t.h.) og utløp (t.v.).

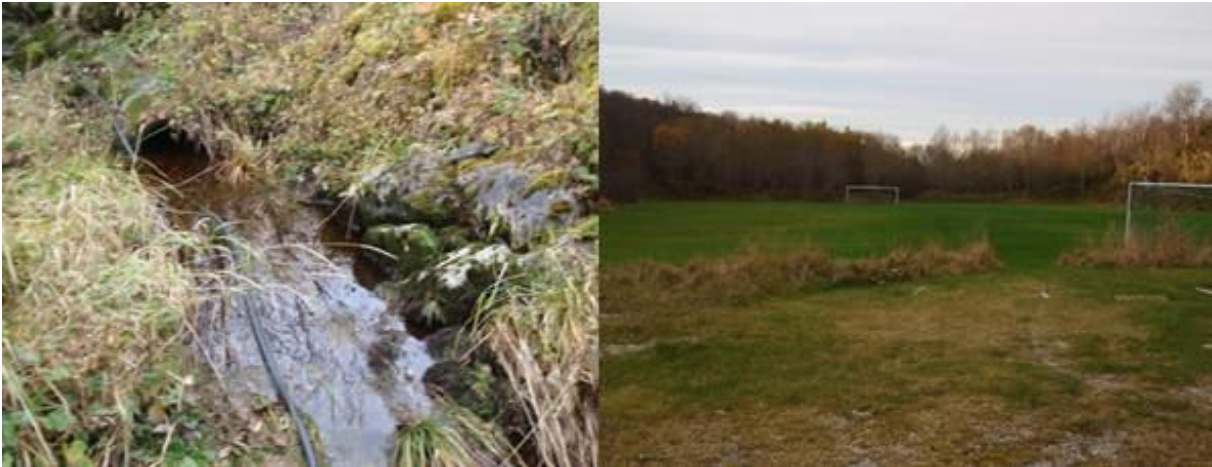
Videre krysser bekken en fotballbane. Denne krysningen er gjort med en liten rund betongkulvert, og er i dag svært vandringshindrende for laksefisk. Dette området er allikevel ingen permanent vandringsbarriere. Elfiskeundersøkelsene i 2012 av NIVA bekrefter at mindre fisk med sikkerhet kan passere lukket strekning, enten i kulverten eller i overløp ved flom. Det er observert vakende ørret på fotballbanen ved flom, noe som rapporteres å skje hvert år, så trolig kan også stor fisk passere dette partiet. Kulverten er for øvrig svært underdimensjonert med hensyn til dette vassdragets nedbørfelt.

**Figur 57.** Kulverten under fotballbane (t.h.) i en underdimensjonert, rund betongkulvert.

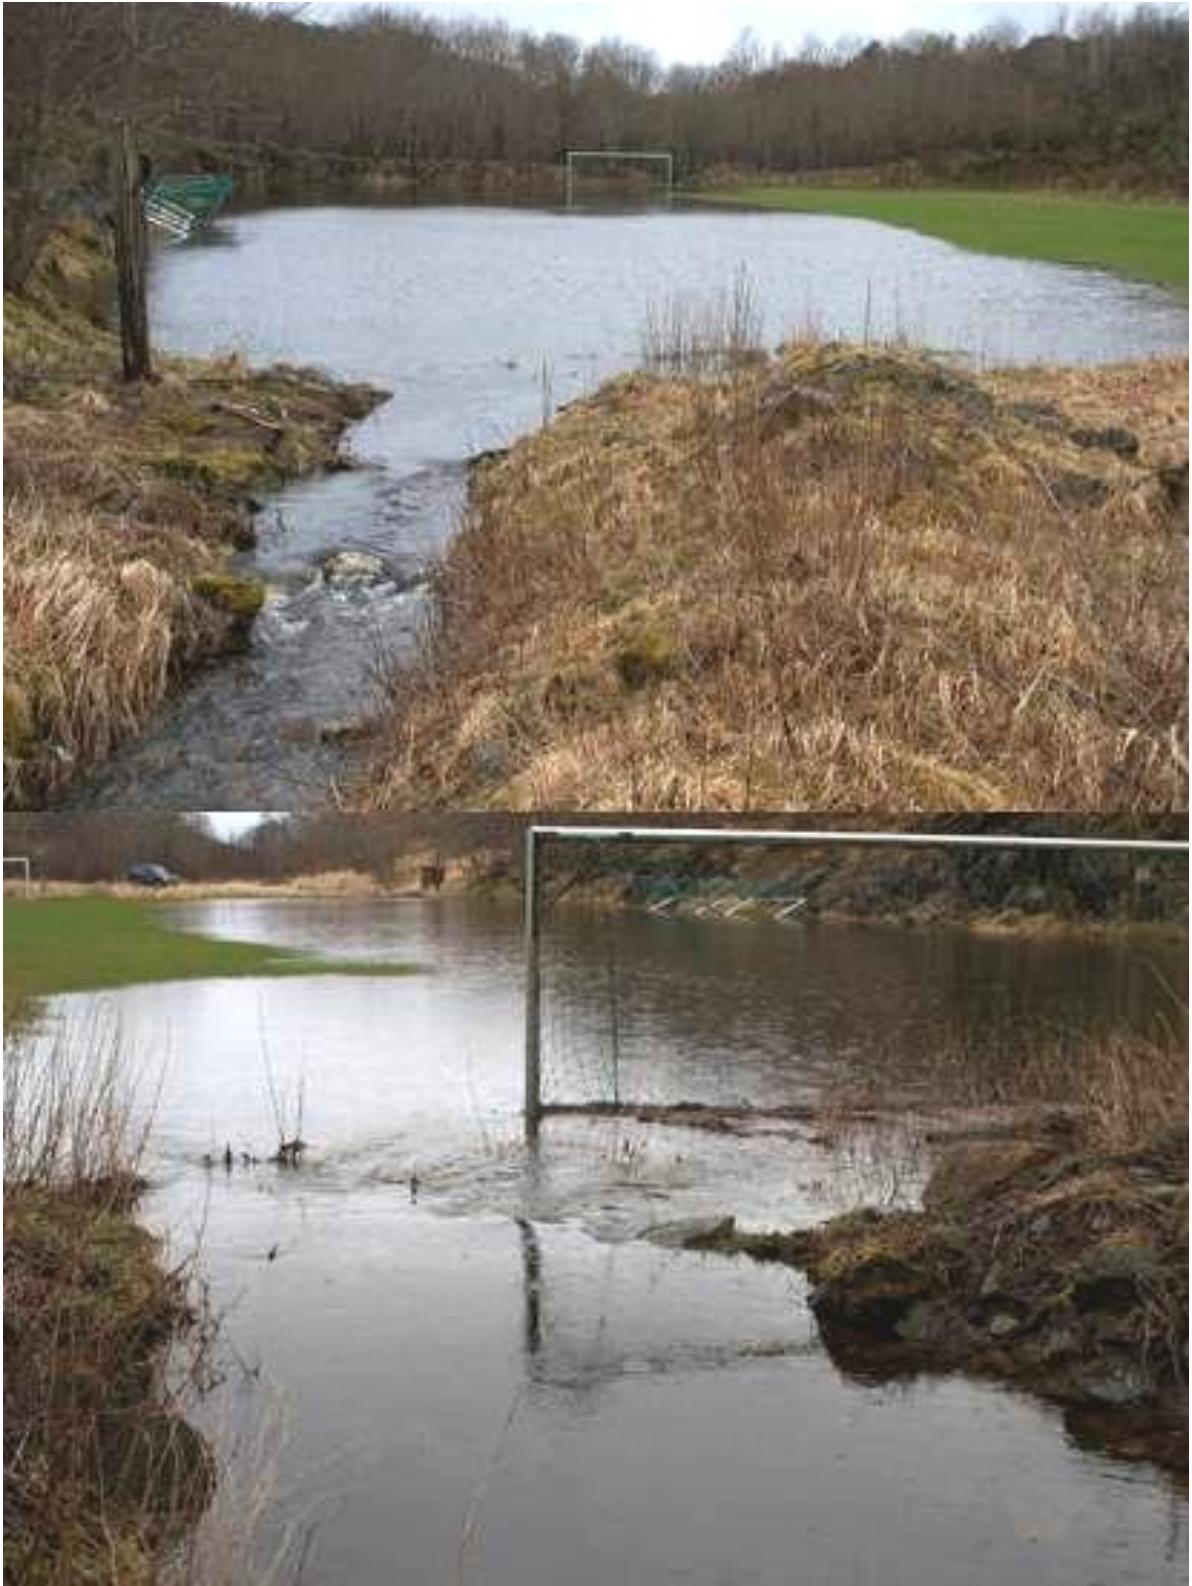
**Figur 58.** Ved flom blir det potensielle vandringsveier for laksefisk og spredningsveier for rømt regnbueørret på fotballbanen. Bildene viser nedstrøms banen (øverst), der bekken finner opprinnelig (vanligvis tørrlagt) bekkeløp ved flom, og oppstrøms (øverst). Ørret er observert hoppende på fotballbanen, og regnbueørretunger med opphav fra Vikan settefisk er dokumentert av NIVA på bekkestrekninger oppstrøms fotballbanen.

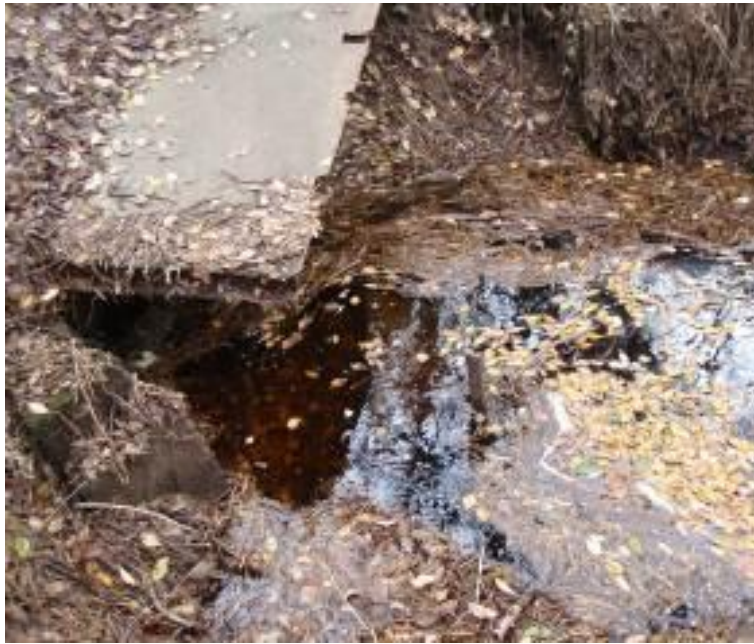
**Figur 59.** Innløp til kulverten under fotballbanen..

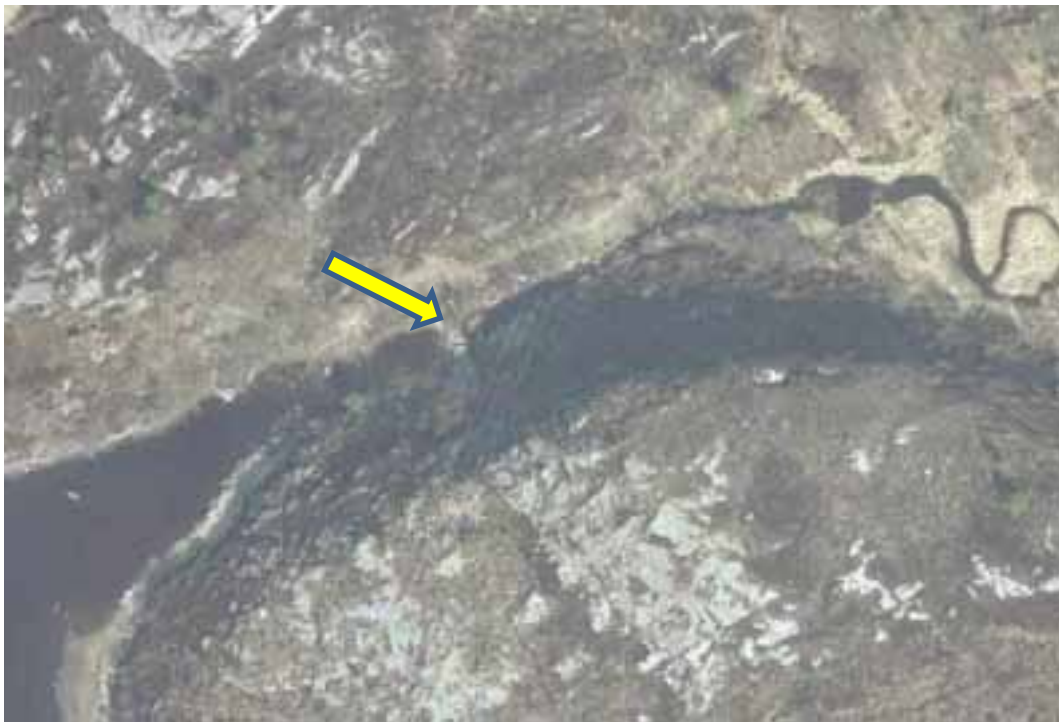
Det er videre anlagt en steindemning i bekken mellom Ovadalsvatnet og Barmvatnet. Denne kan ikke passeres av større gytefisk. Mindre laksefisk (yngel) kan trolig passere oppstrøms eller slippe seg ned mellom glipper av opplagt storstein.

**Figur 60.** Nylig flyfoto av steindemning (gul pil) mellom Ovadalsvatnet og Barmvatnet.  
(Kilde: [www.webatlas.no](http://www.webatlas.no))

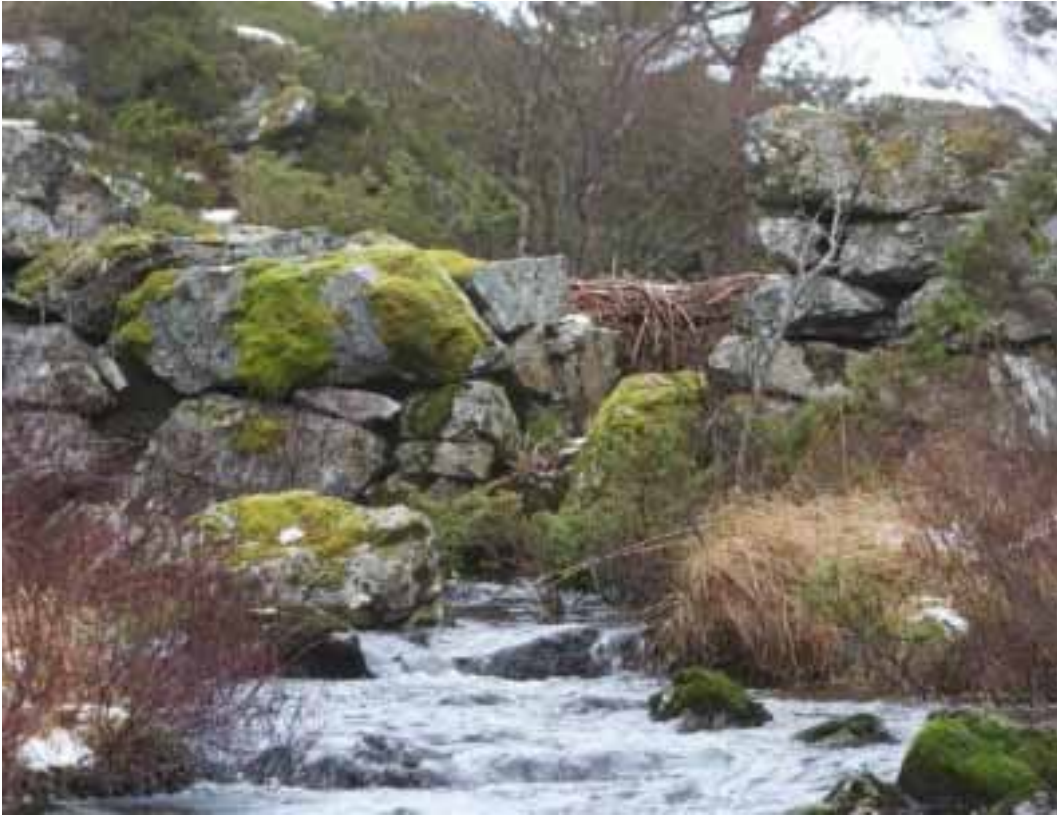
**Figur 61.** Steindemning mellom Ovadalsvatnet og Barmvatnet. (Foto: privat)

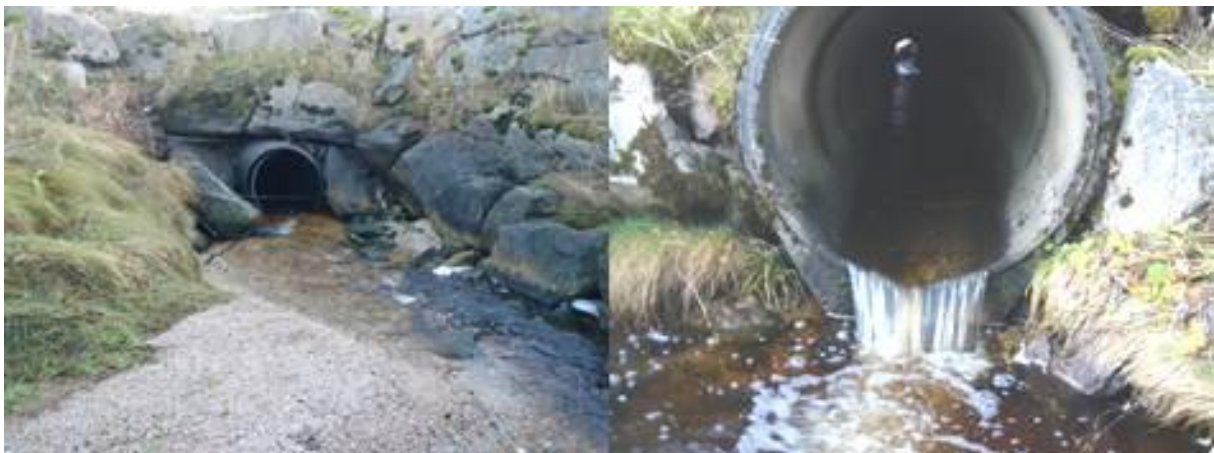
Leirvågbekken fortsetter videre i en betongkulvert under Fv 714. Denne kan være periodisk vandringshindrende ved lav vannføring. Vannstandspranget var ca 30 cm ved befaring på middels vannføring, og vanndybden gjennom kulvetrn under 10 cm. Iht. kriteriesett A må krysningen klassifiseres som vandringshindrende. Passeringsmulighetene er tilfredsstillende ved middels og høy vannføring, og det er trolig ikke store økologiske konsekvenser for sjørret forbundet med krysningen slik den er i dag. Kulverten var for øvrig sperret med ei tønne ved befaringen, som ble fjernet.

Figur 66. Krysning før munning (t.v.) og under Fv 714 (t.h.).

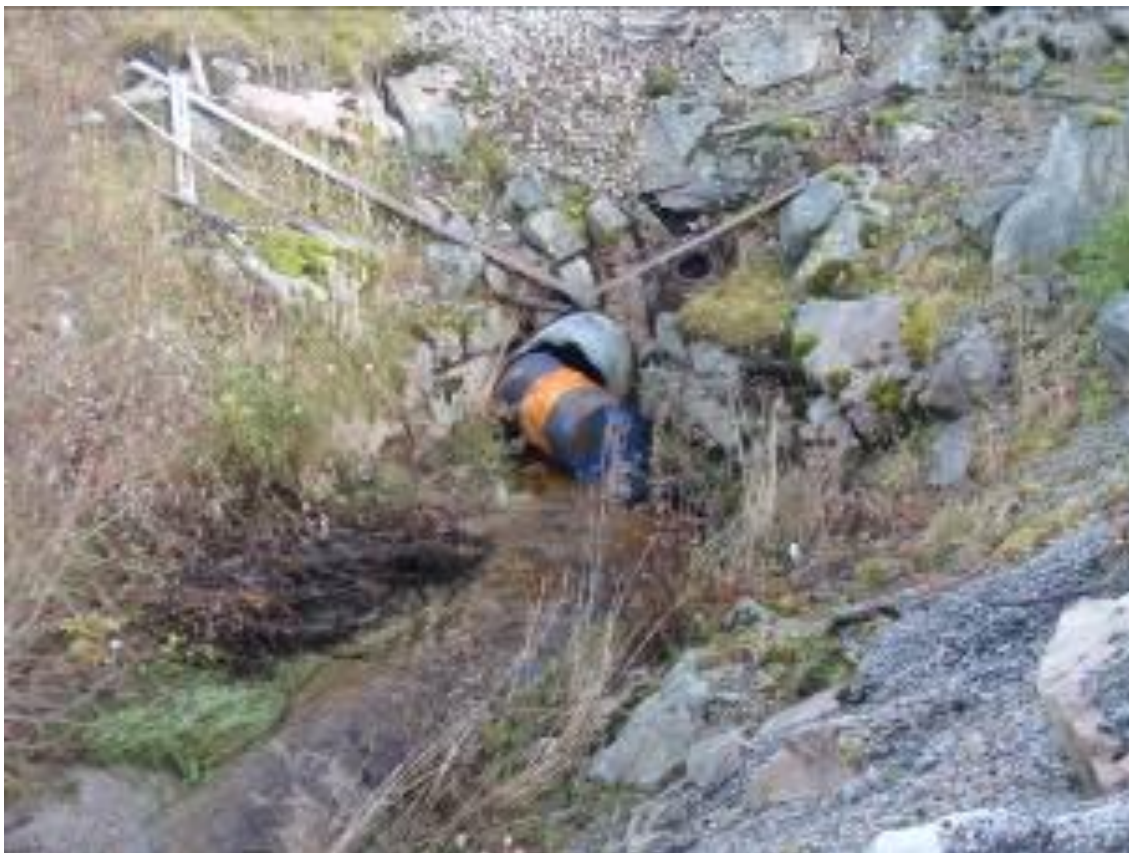
**Figur 67.** Innløp til kulvert under FV 714 sperret med tønne.

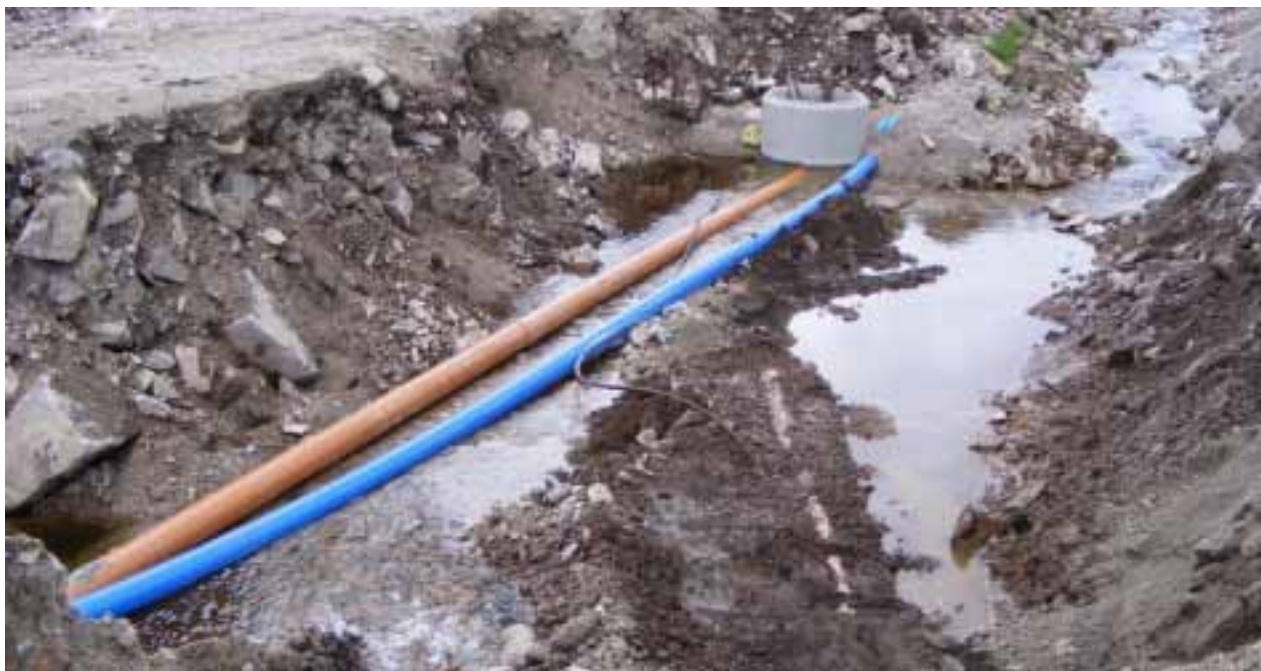
**Figur 70.** Deler av Leirvågbecken framstår som betydelig omkalfatret etter inngrep foretatt i 2012, ett halvt år etter NIVAs første befarings i vassdraget. *Foto: privat*

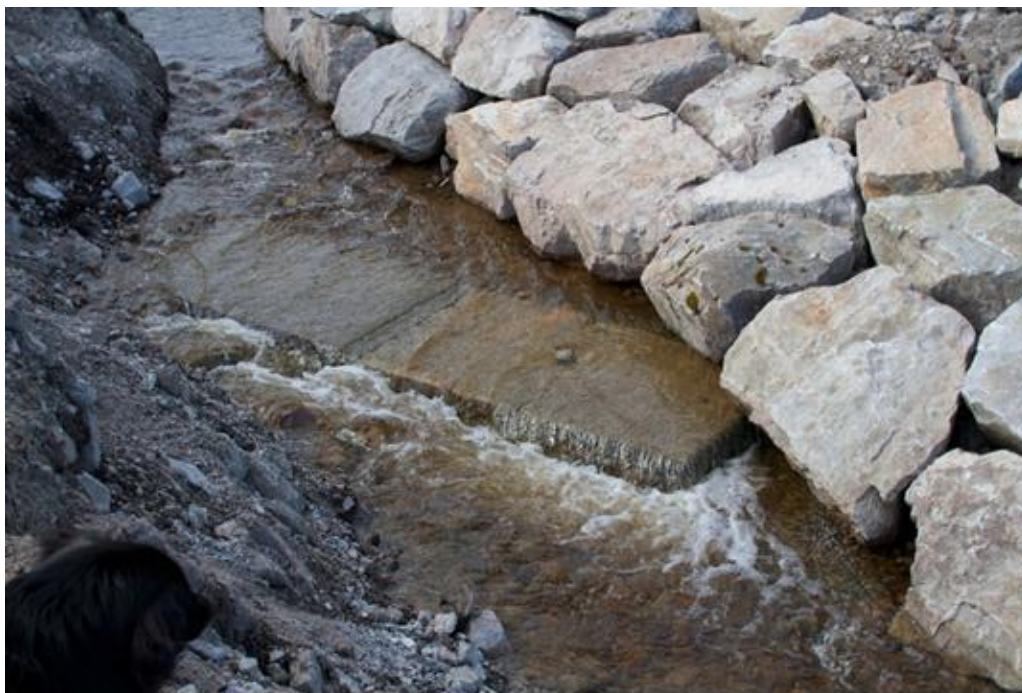
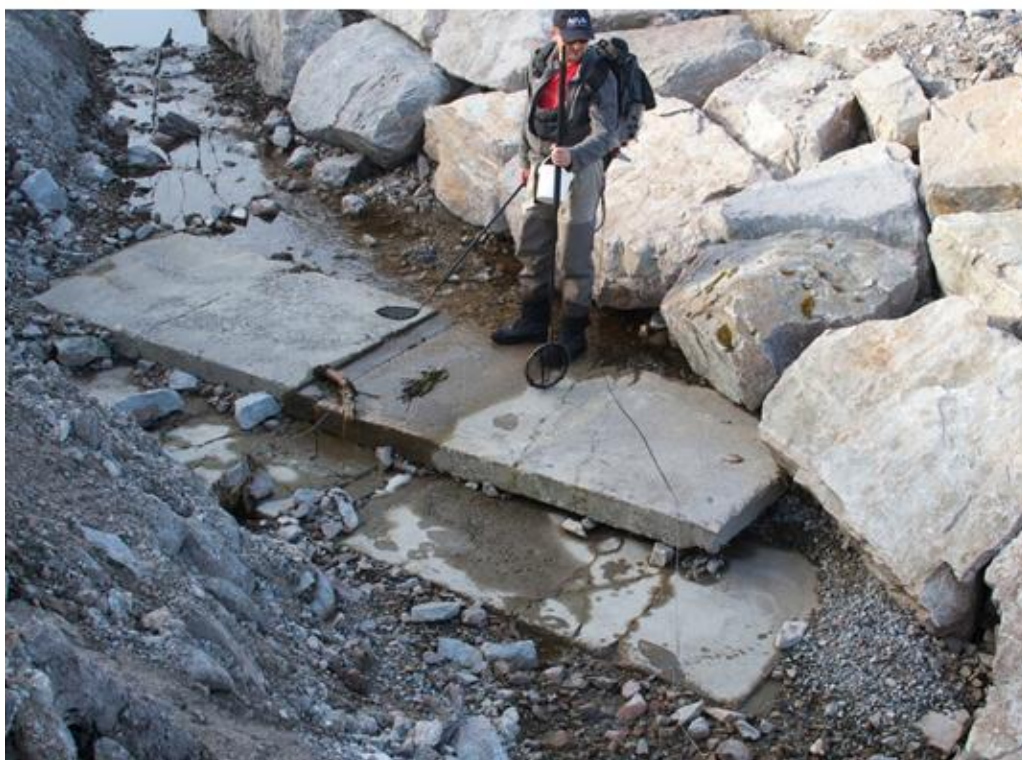
**Figur 72.** Leirvågbecken, sommeren 2012, etter tiltak. Øverste foto er tatt på vannføring over middels, tilnærmet høy. Nederste foto tatt på lavere vannføring, tilsvarende normal sommervannføring. Betongklosser lagt på bunn skaper lav vanddybde på kun noen få centimeter på normale vannføringer. På lave vannføringer er øvre avsnitt av vassdraget nå adskilt fra nedre avsnitt og sjøen, som en følge av at vannet går i bakken (i anleggsområdet) og tar vei utenom bekkeløpet. *Foto: privat*

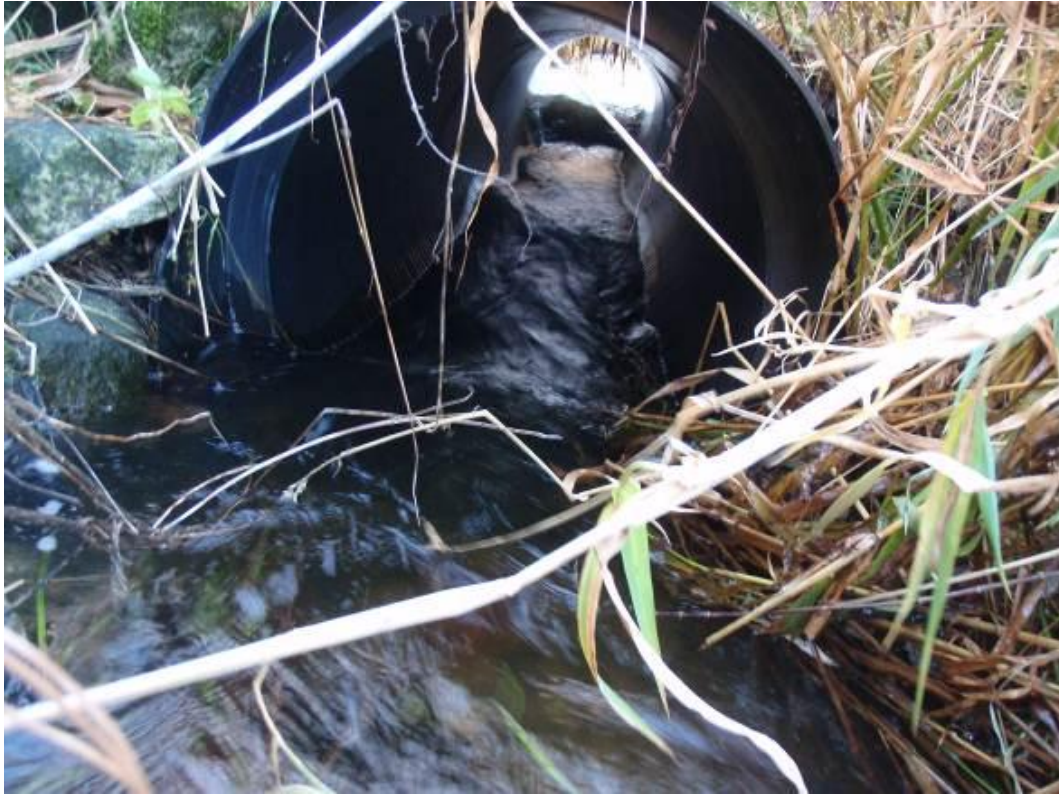
Fra munningen og opp til Litlvatnet krysses bekken kun av en gårdsvei (1). Denne krysningen tilfredsstiller fiskevandring. Bekkepartiet fra munning og opp til Litlvatnet er i dag svært utrettet og kanalisert sammenlignet med det som har vært naturtilstanden, og store deler av bekkeløpet mangler kantvegetasjon. Det er nå dyrkamark helt ned til bekken.

**Figur 74.** Krysning under gårdsvei i nedre deler av utløpsbekken fra Litlvatnet.

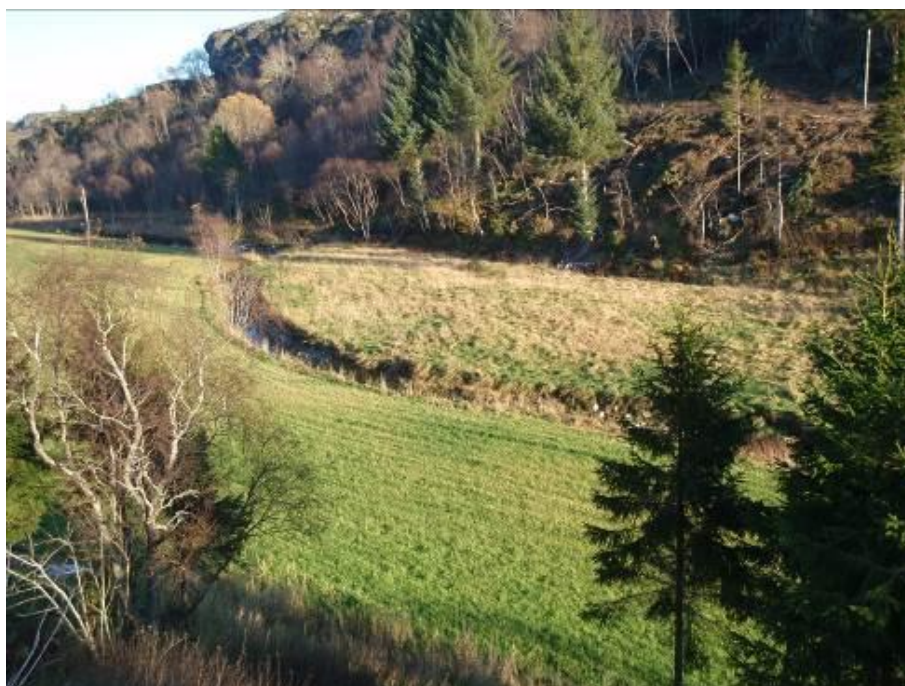
**Figur 76.** Utløpsbekken fra Litlvatnet.

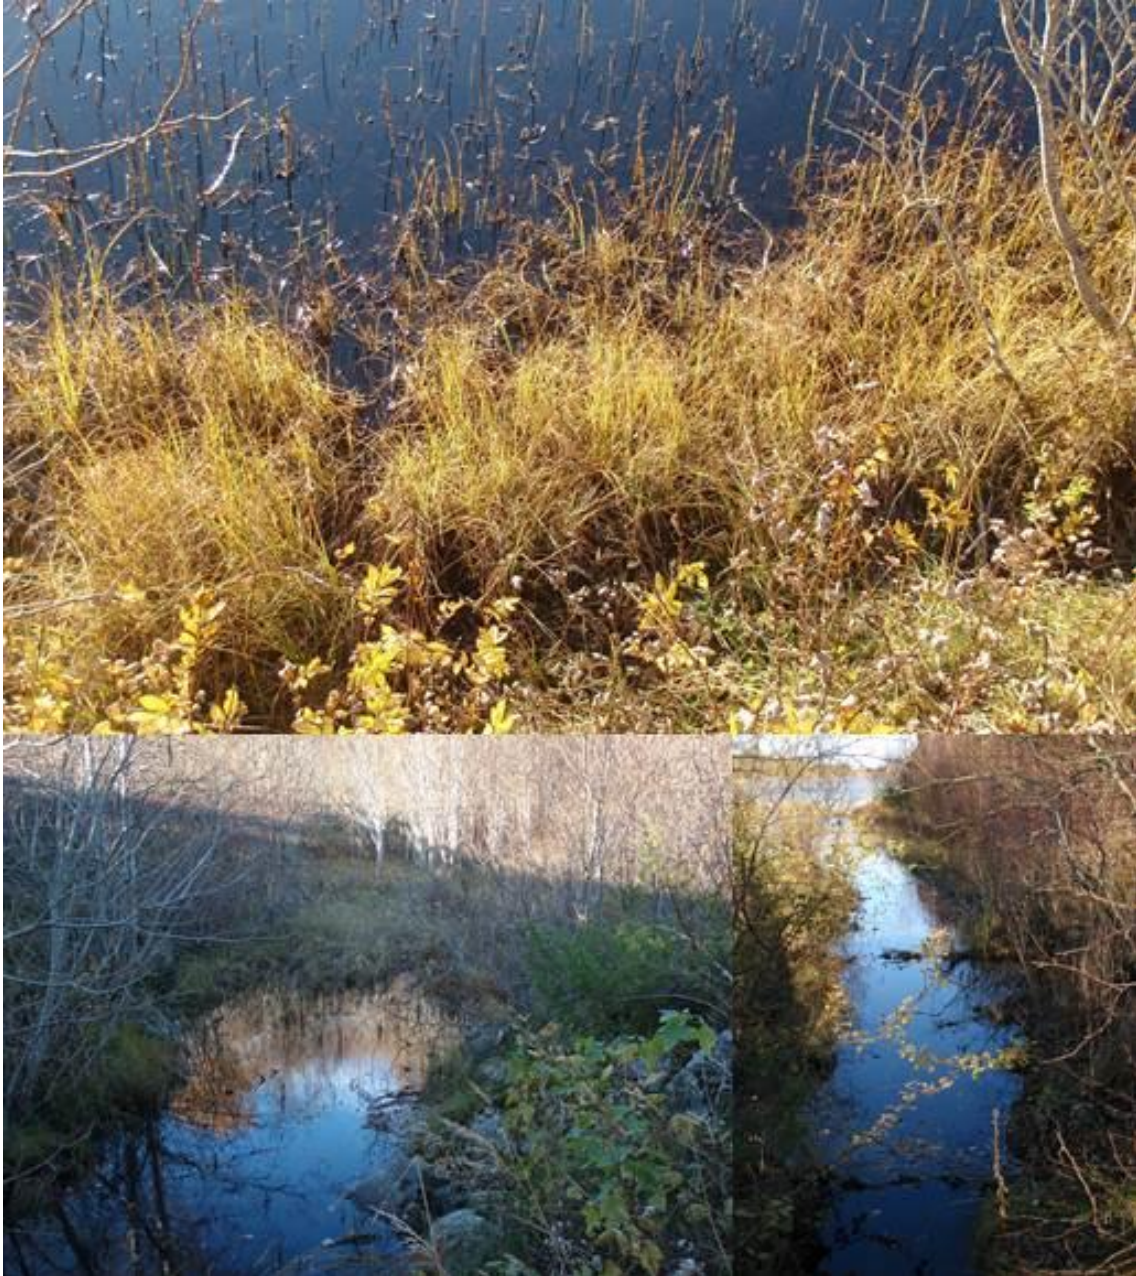
**Figur 77.** Bekken som forbinder Litlvatnet med Jevikvatnet er synlig på nedsiden av veien, men veifyllingen og veien er lagt tvers over vassdraget, slik at vannet renner i hulrommene gjennom fyllinga. Den økologiske kontinuiteten for sjørret er brutt.

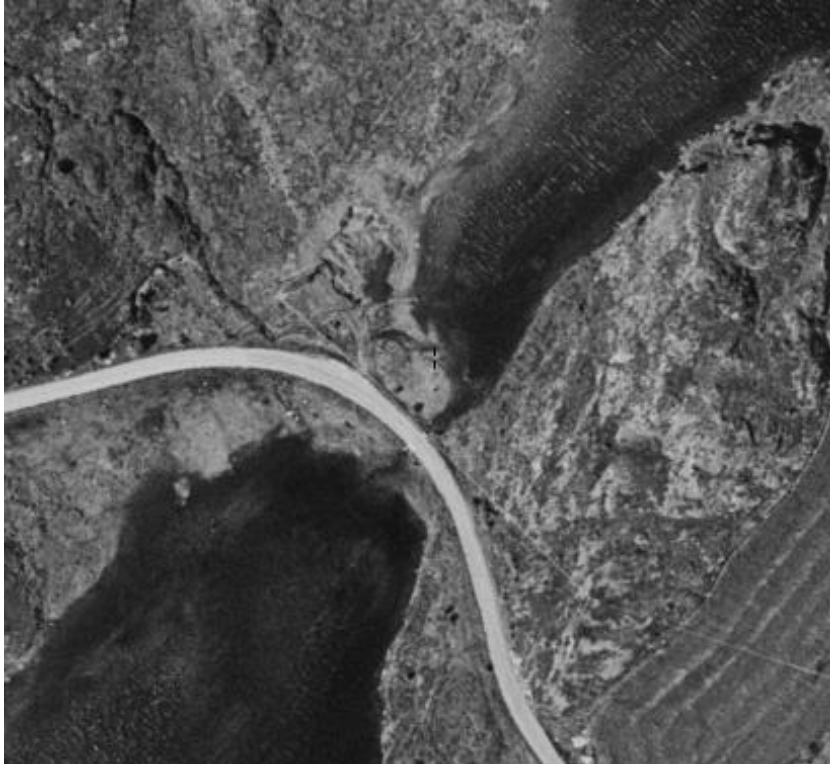
**Figur 78.** Bekken mellom Litlvatnet og Jevikvatnet gikk tilsynelatende i en kulvert som trolig var passerbar for sjørretet i 1967. (Kilde: [www.webatlas.no](http://www.webatlas.no))

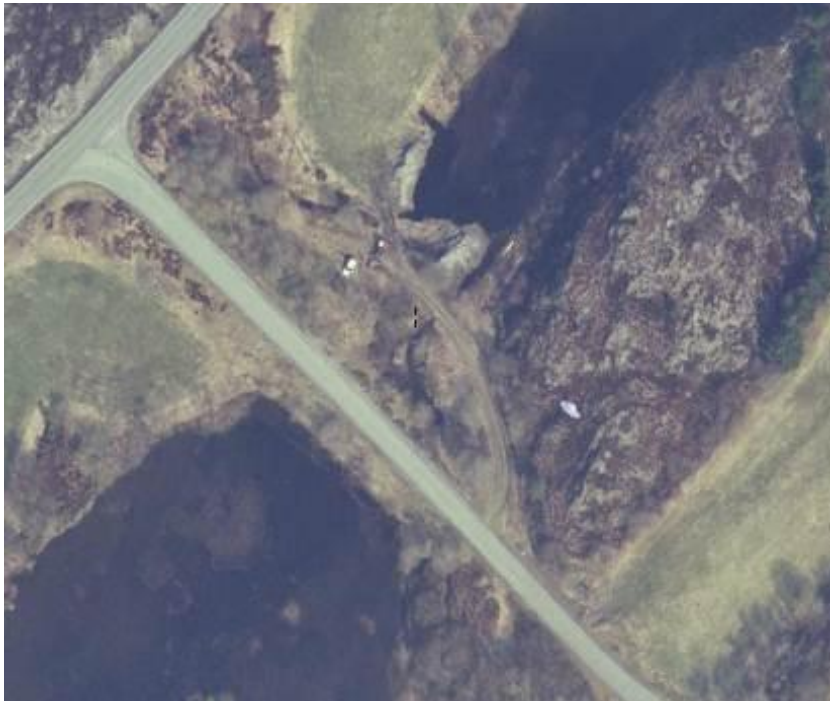
I dag er det anlagt en kommunal vei tvers over vannforbindelsen mellom Litlvatnet og Jevikvatnet. Bekken er synlig nedstrøms mot Jevikvatnet, men innøpet oppstrøms vises ikke. Ved befaringen så det ut som vannstrømmen går tvers gjennom veifyllinga.

**Figur 79.** I dag er veifyllinga utvidet og kulverten fjernet, slik at vannet renner tvers gjennom veien og ingen sjørretet kan lenger passere. (Kilde: [www.webatlas.no](http://www.webatlas.no))
