Anadrome vassdrag på Hitra, Sør Trøndelag;  
Vurderinger av vandringshindre, -barrierer  
og andre hydromorfologiske inngrep etter  
vannforskriften

Tittel Anadrome vassdrag på Hitra, Sør Trøndelag; Vurderinger av vandringshindre, -barrierer og andre hydromorfologiske inngrep etter vannforskriften	Løpenr. (for bestilling) 6405-2012	Dato 1.8.2012
	Prosjektnr. Undernr. 11383	Sider Pris 153
Forfatter(e) Morten Andre Bergan	Fagområde Ferskvannøkologi	Distribusjon Fri
	Geografisk område Trøndelag	Trykket NIVA

Oppdragsgiver(e) Fylkesmannen i Sør Trøndelag, Miljøvernavdelingen	Oppdragsreferanse Iver Tanem
---	---------------------------------

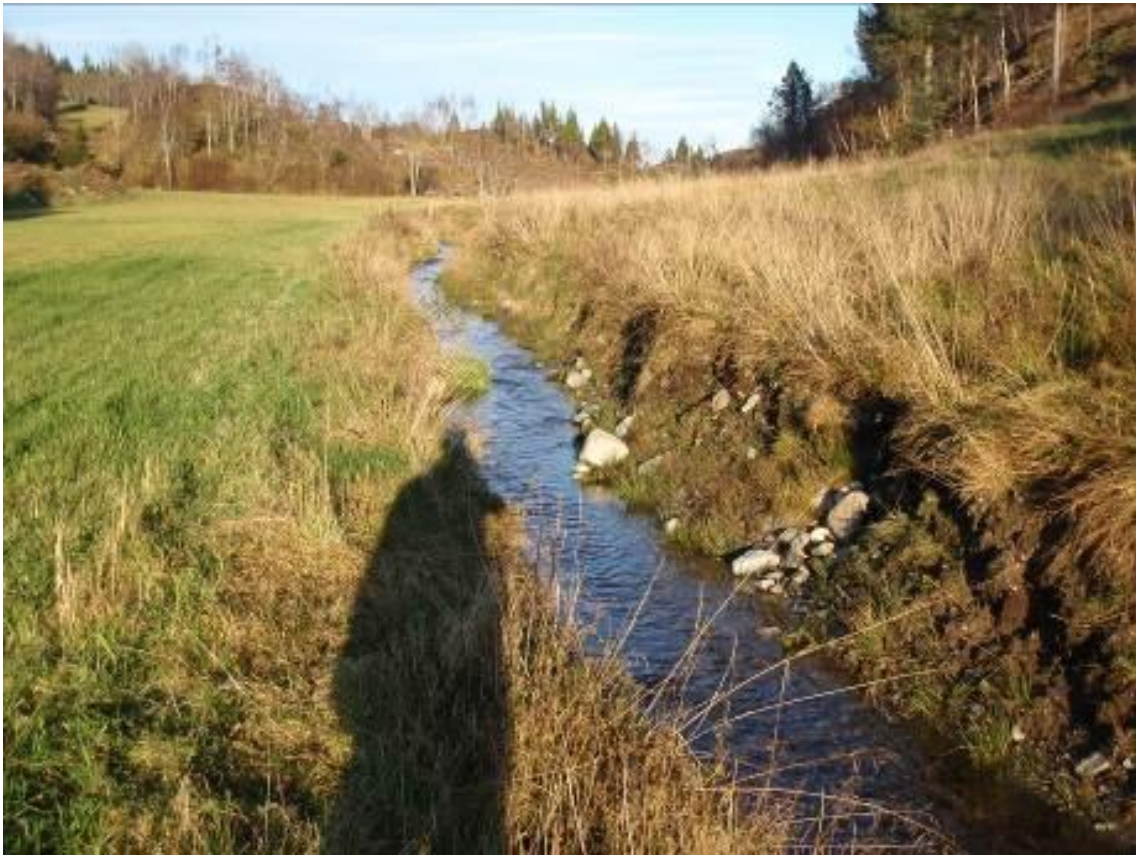
**Figur 80.** Utløpsbekkens opprinnelige, meanderende bekkeløp dominert av naturlig elvestein og grus, er i dag redusert til noe som minner om en grøft. Inngrepet ser ut til å være av nyere dato, selv om eldre flyfoto fra 1967 også viser et utrettet bekkeløp.

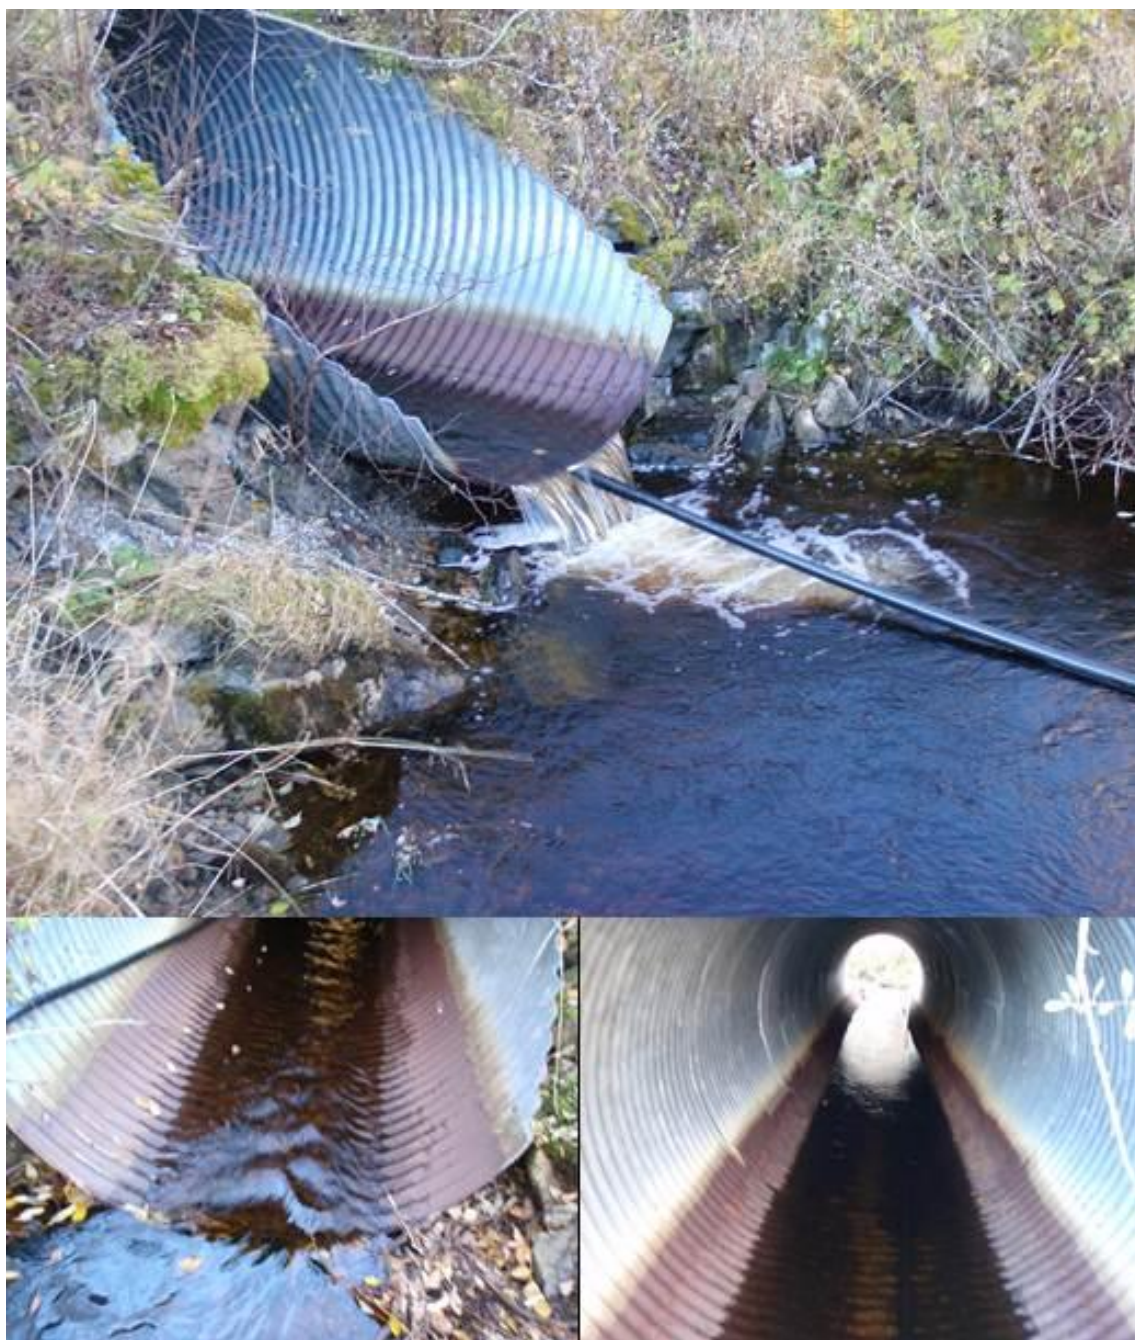
**Figur 82.** Kulvert under Fv 714 i Fauslandsbekken.

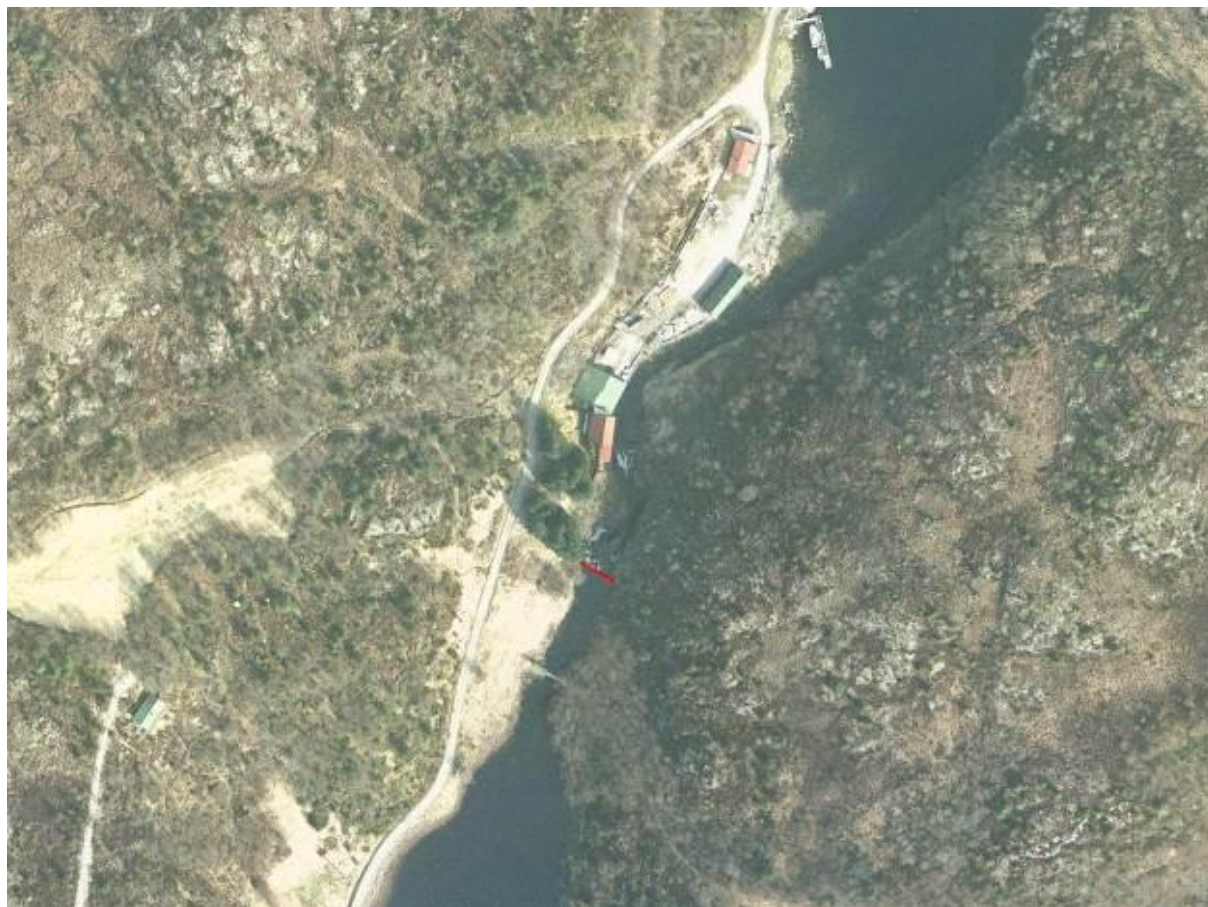
**Figur 85.** Demning (rød strek) ved munning til sjøen i Kaldklovvatnet. (Kilde: [www.webatlas.no](http://www.webatlas.no))

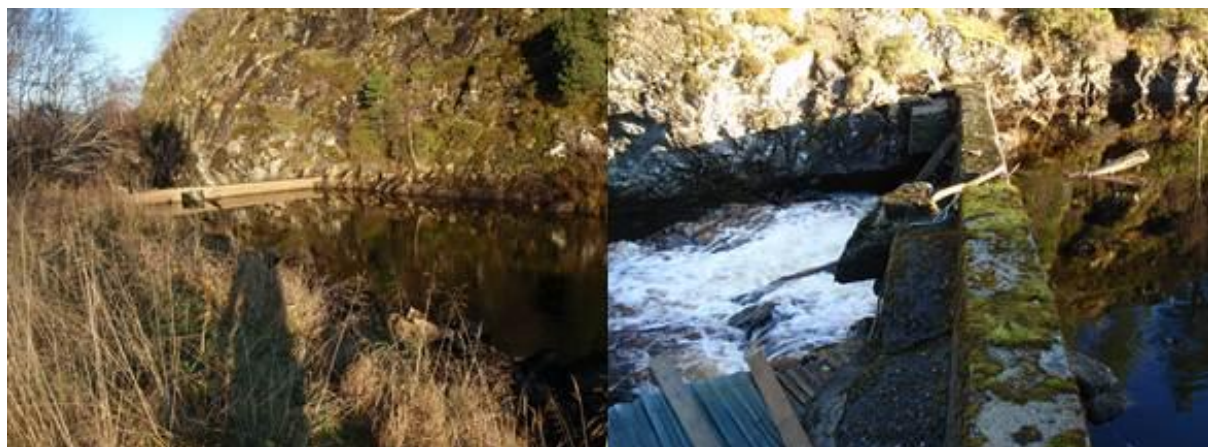
**Figur 86.** Demningen i Kaldklovvatnet

Demningen i Sæterelva defineres om permanent vandringsbarriere. Demningen har ført til endret avrenningsmønster i det naturlige vandringshindrende, bratte partiet av elva før Kaldklovvatnet.

Sæterelva, Kaldklovatnet og ovenforliggende vann, bekker og elver må anses som tapt i dag som følge av demningen som er etablert i vassdraget. Hvor store områder som er tapt for anadrom laksefisk er ikke kjent, men omfanget kan være betydelig. Trolig kan svært beskjeden gyting foregå på partier i Sæterelva, men elvepartiene nedstrøms demningen domineres av fjell og storstein. Trolig vil også elvestrekningen gå tørr i perioder med lite nedbør. Vassdragets tilstand mht. økologiske kontinuitet klassifiseres som «Meget dårlig», og anadrome laksefiskbestander både oppstrøms og nedstrøms demningen må anses som tapt.

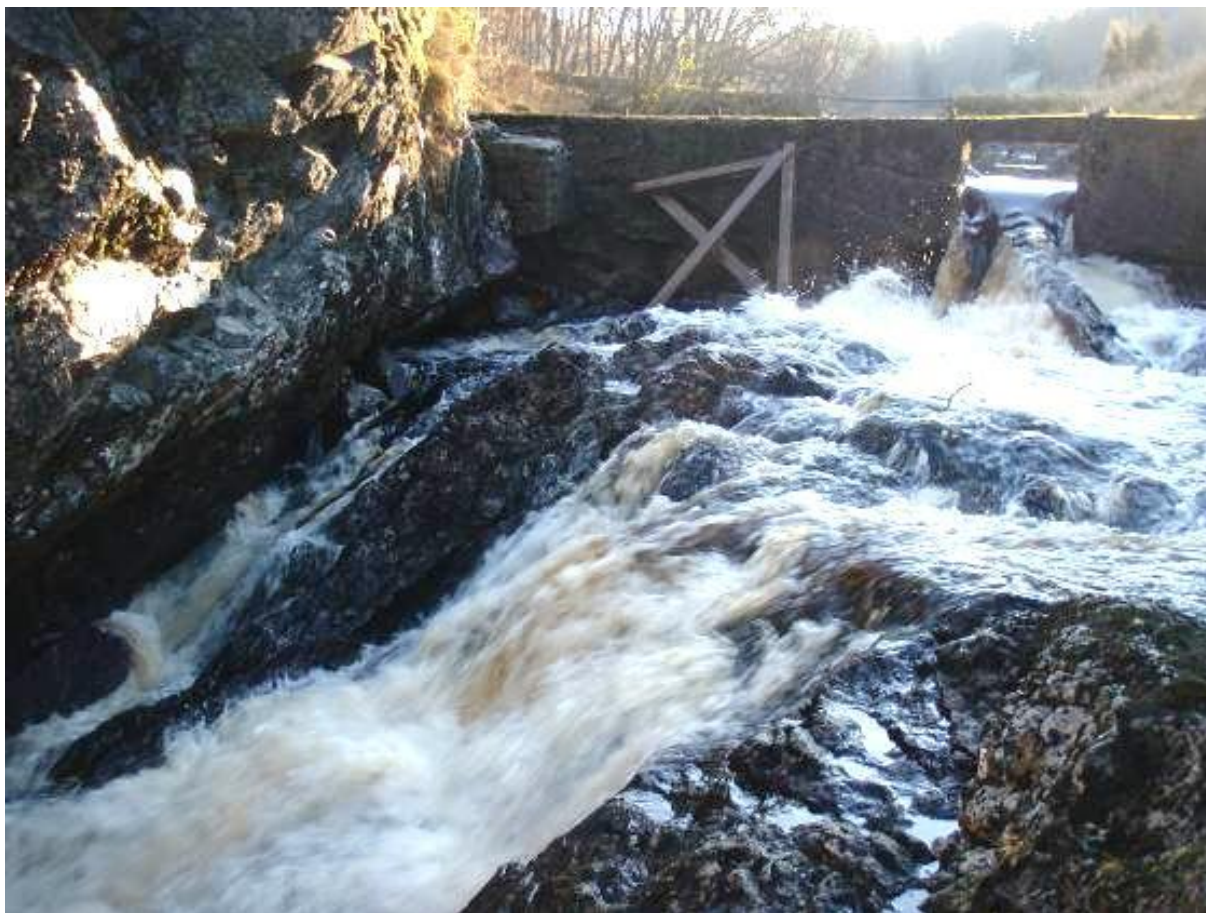
**Figur 87.** Demningen i Kaldklovvatnet.

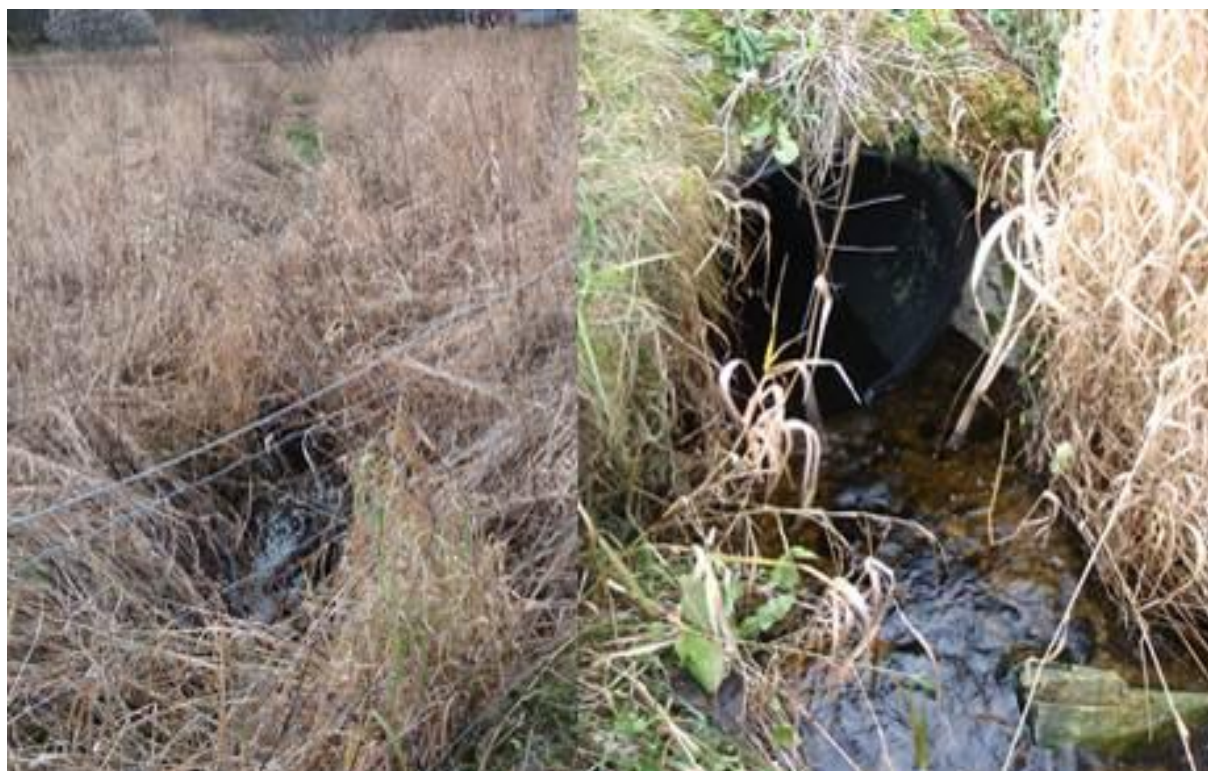
**Figur 92.** Bekken går i bakken under jordbruksareal og Fv 382.

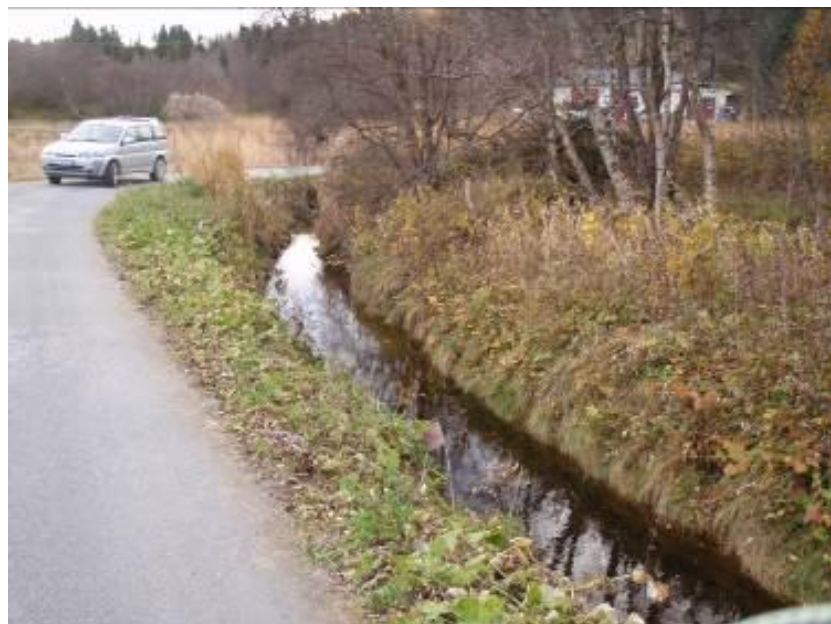
**Figur 93.** Dagens beskjedne anadrome strekning er trolig flopåvirket, mangler gytesubstrat, og domineres av oppvekstområder.

Dagens anadrome strekning er svært beskjeden. Bekken er lagt i rør under bakken i forbindelse med jordbruk og Fv 382, som danner en vandringsbarriere for sjørret. Det ble ikke observert eller fanget ørret i bekken på strekninger nedstrøms lukkingen, dvs dagens anadrome strekning.

Bekken fra Svenngjerdvatnet har vært sjørretførende, men barriereeffekten ved å legge bekken i bakken før munning er stor, og har ført til at sjørretbetsanden trolig er utdødd i dag. Den korte gjenværende anadrome strekningen er i flopåvirket sone, har sterk dominans av oppvekstområder, og mangler egnet gytesubstrat og vannhastighet. Det er derfor ikke livsvilkår for fullendt livssyklus for anadrom laksefisk i bekken i dag.

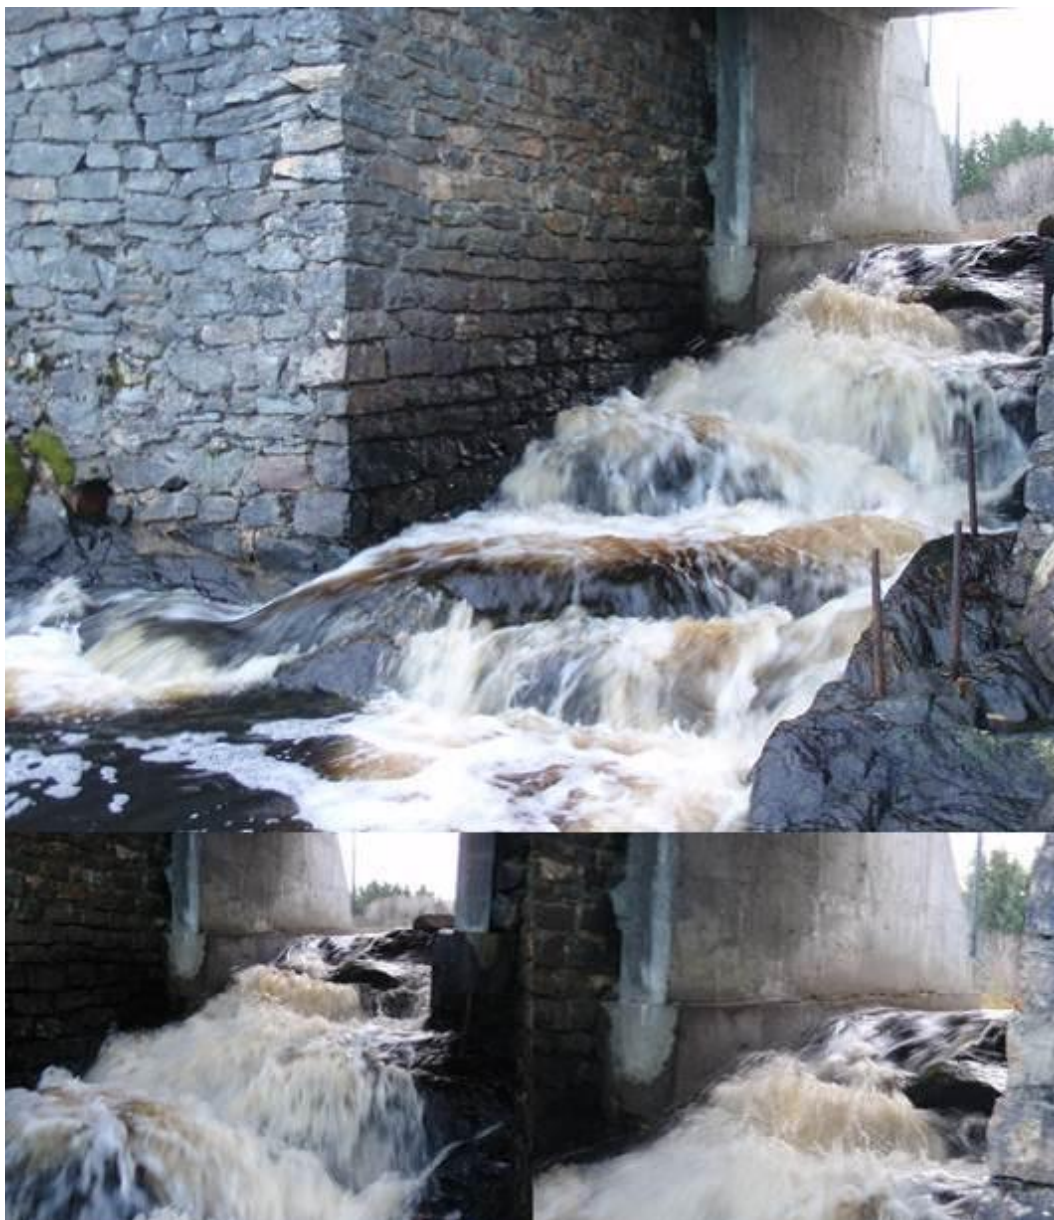
**Figur 95.** Problematisk passeringspunkt under Fv 382, der opprinnelig vanskelige vandringsforhold har blitt forverret som følge av veikrysningen.

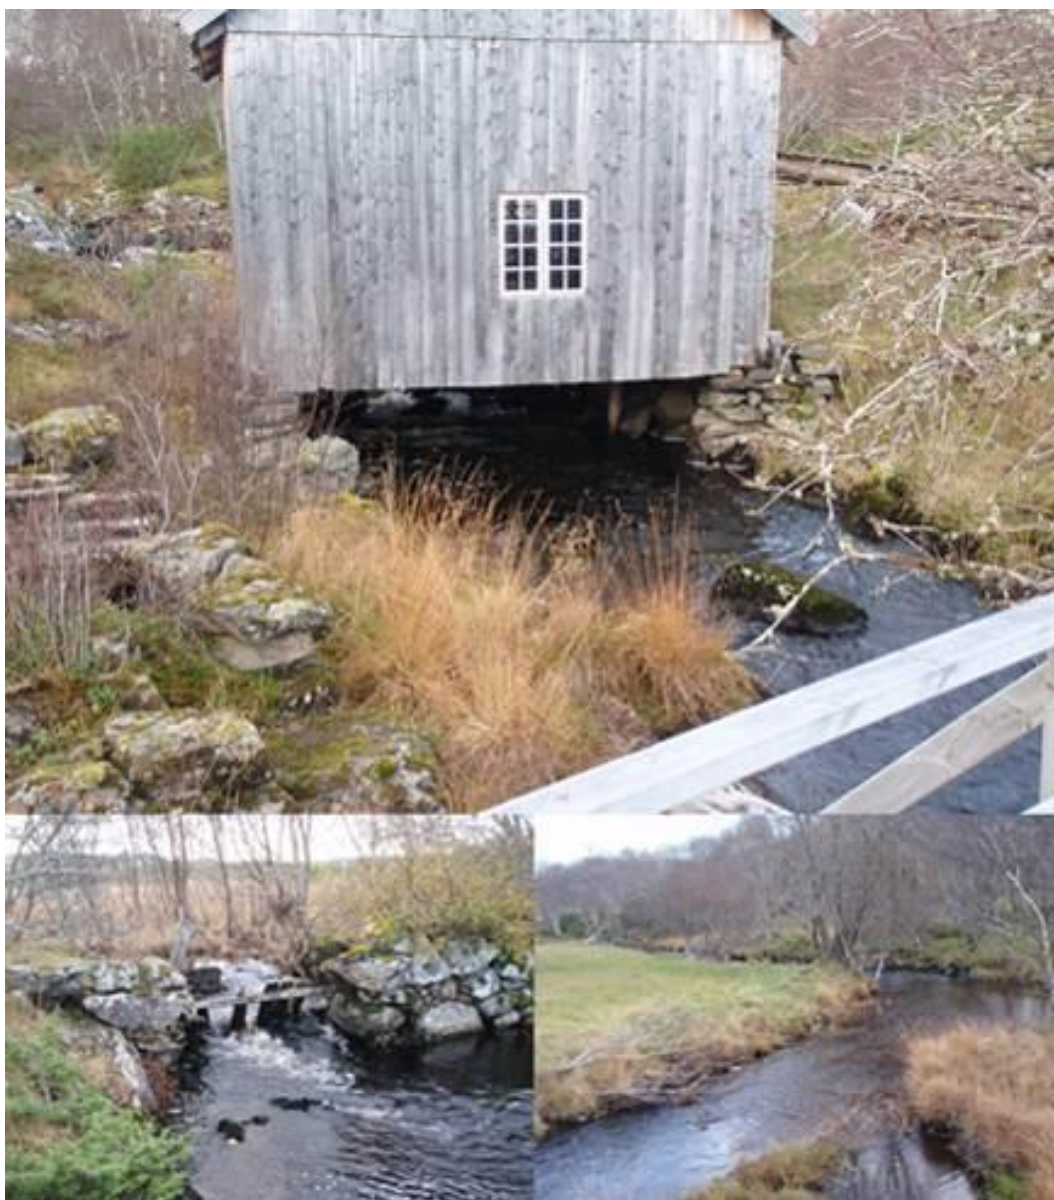
**Figur 96.** Rester etter eldre sperringer og mølledrift i vassdraget.

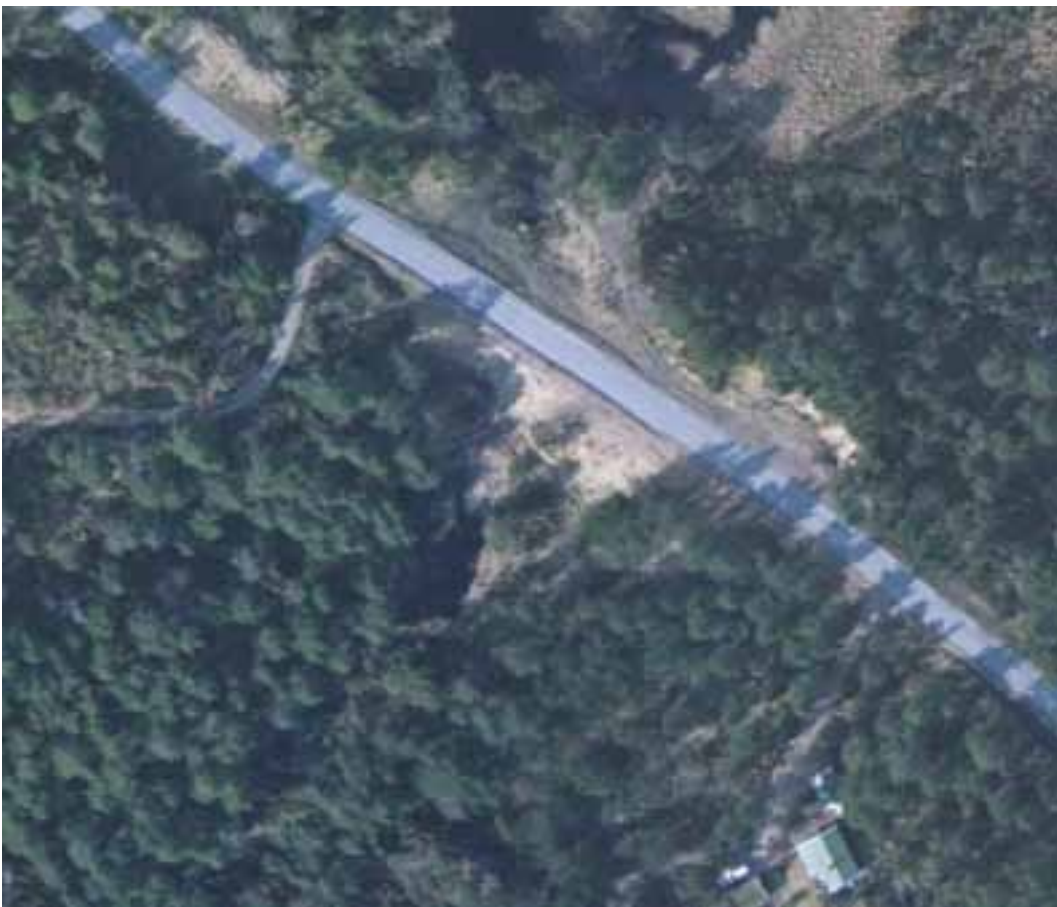
**Figur 99.** Merkesåa. Ortofoto fra nyere tid som viser krysningssområdet under Fv 381.  
(Kilde: [www.webatlas.no](http://www.webatlas.no))

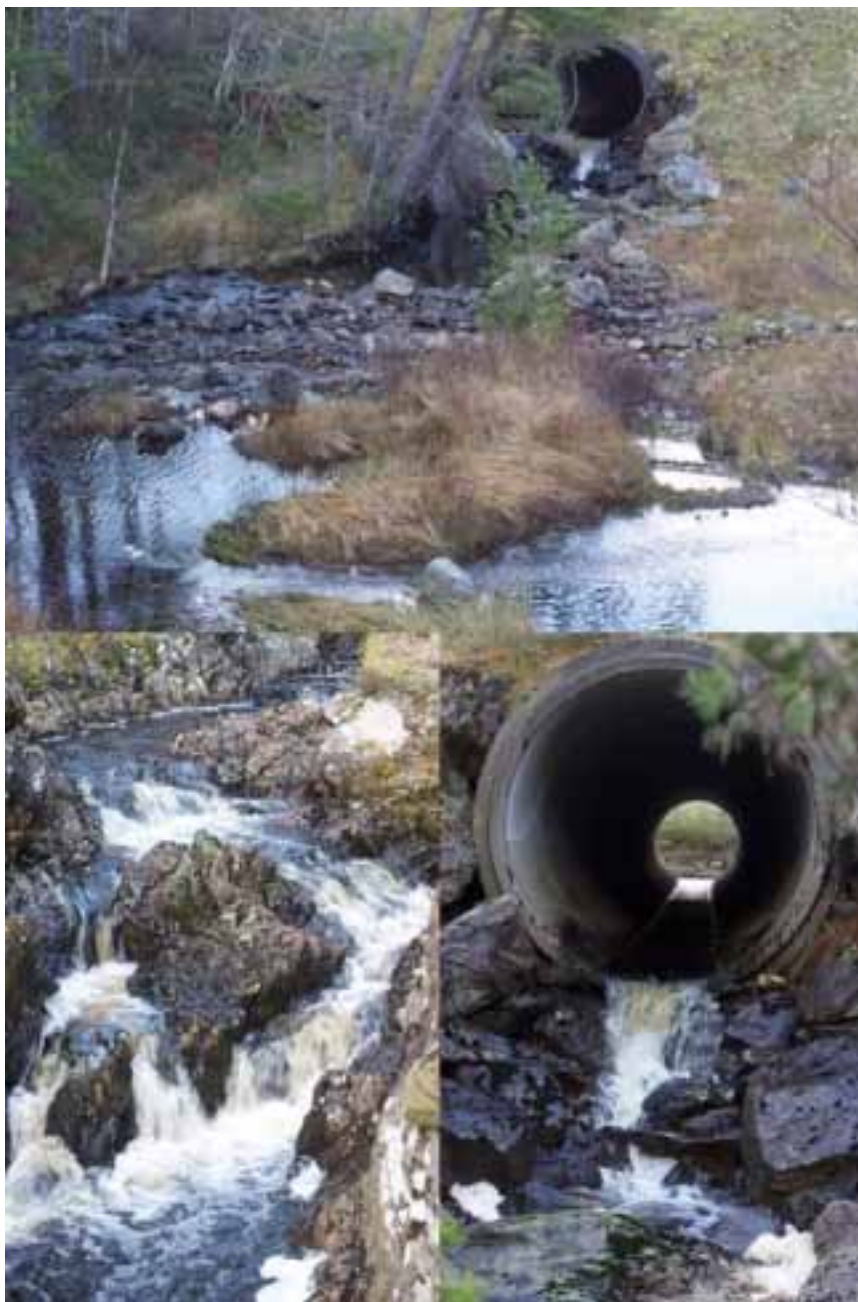
**Figur 100.** Kulvert under Fv 381 i Merkesåa (øverst og nederst t.h.), og naturlig vanskelige (men trolig passerbare) oppgangsforhold i vassdraget nedstrøms Fv 381. (Foto: privat)

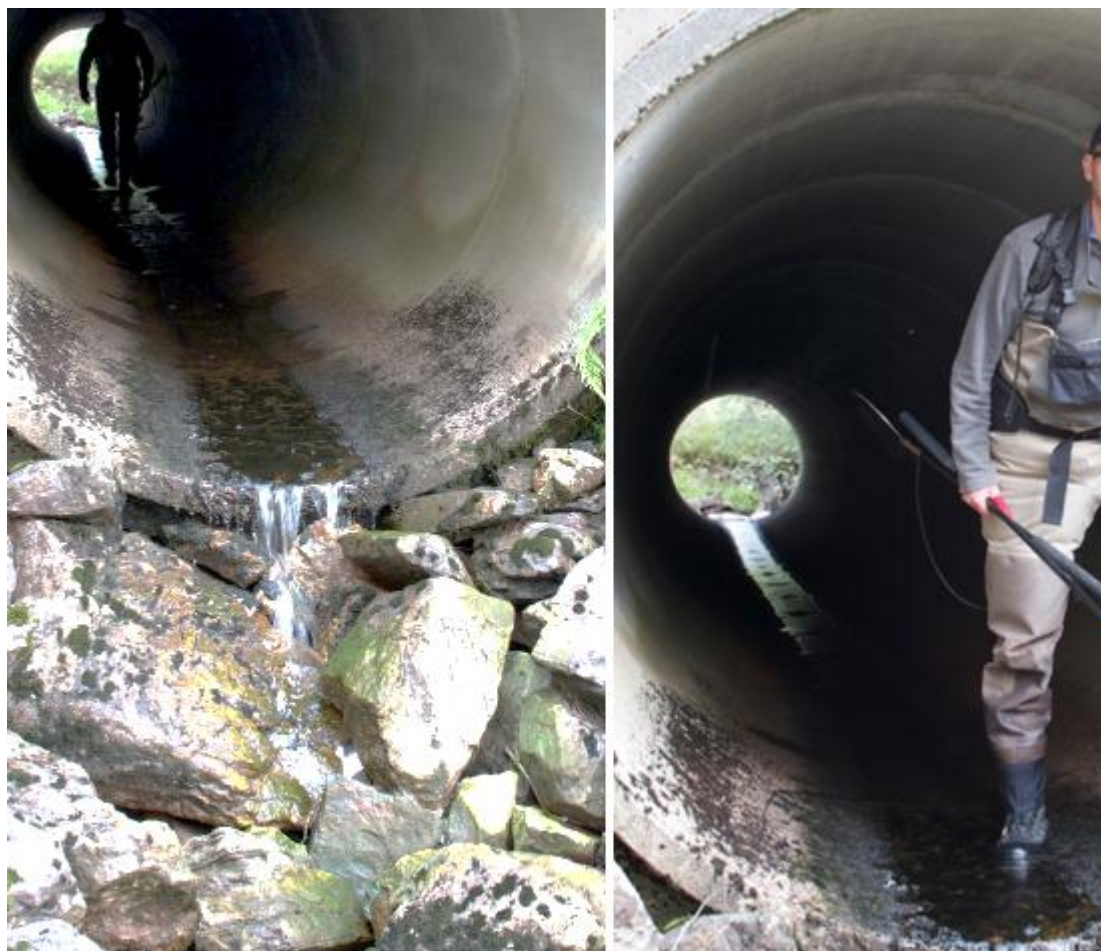
Figur 101. Kulverten under Fv 381 ved befarings på middels vannføring i august 2012. (Foto: privat)

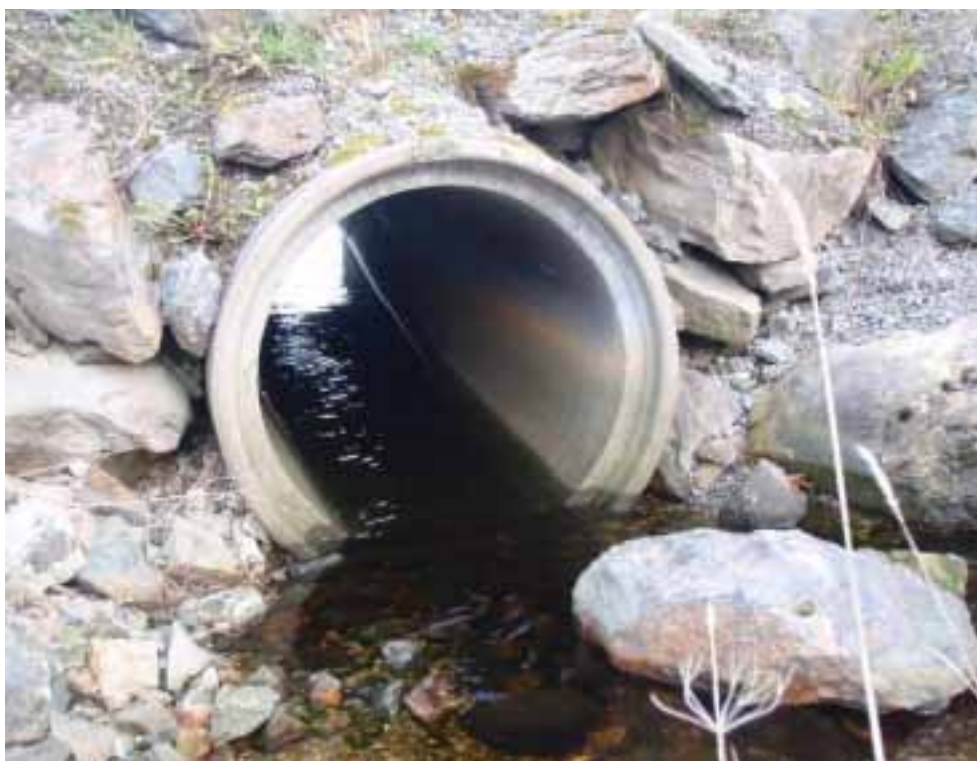
**Figur 105.** Nedre krysning (1) i bekken fra Hopsjøvatnet.

Det er ingen probelmatiske krysninger for fiskevandring fra Hopsjøvatnet og ned til sjøen ved normale vannføringer. Noen krysninger er vandringhsindrende på svært lav vannføring/vannstand, men dette er perioder hvor sjørret ikke foretar vandring i dette systemet uansett, og vurderes ikke å ha økologisk effekt. Krysningen under grusvei i tilløpsbekken er svært godt egnet for fiskevandring.

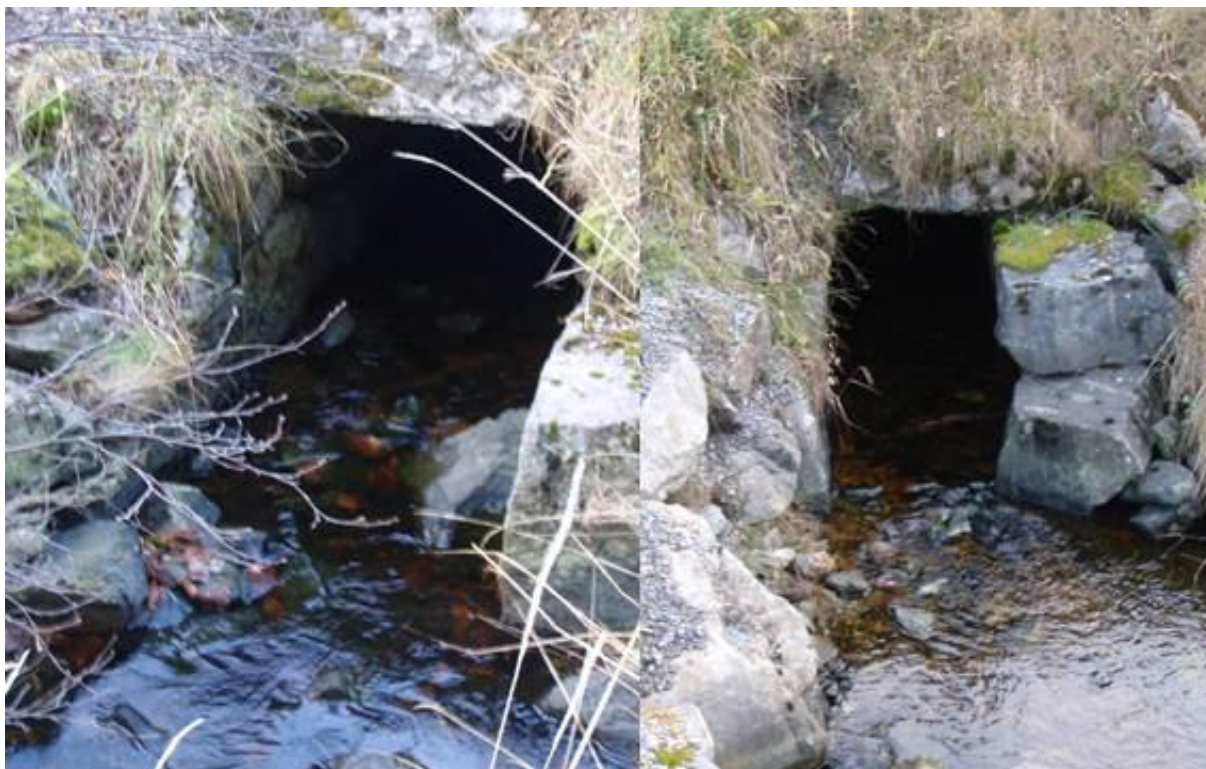
**Figur 106.** Inn- og utløp av steinkulvert (2) under Fv 381.

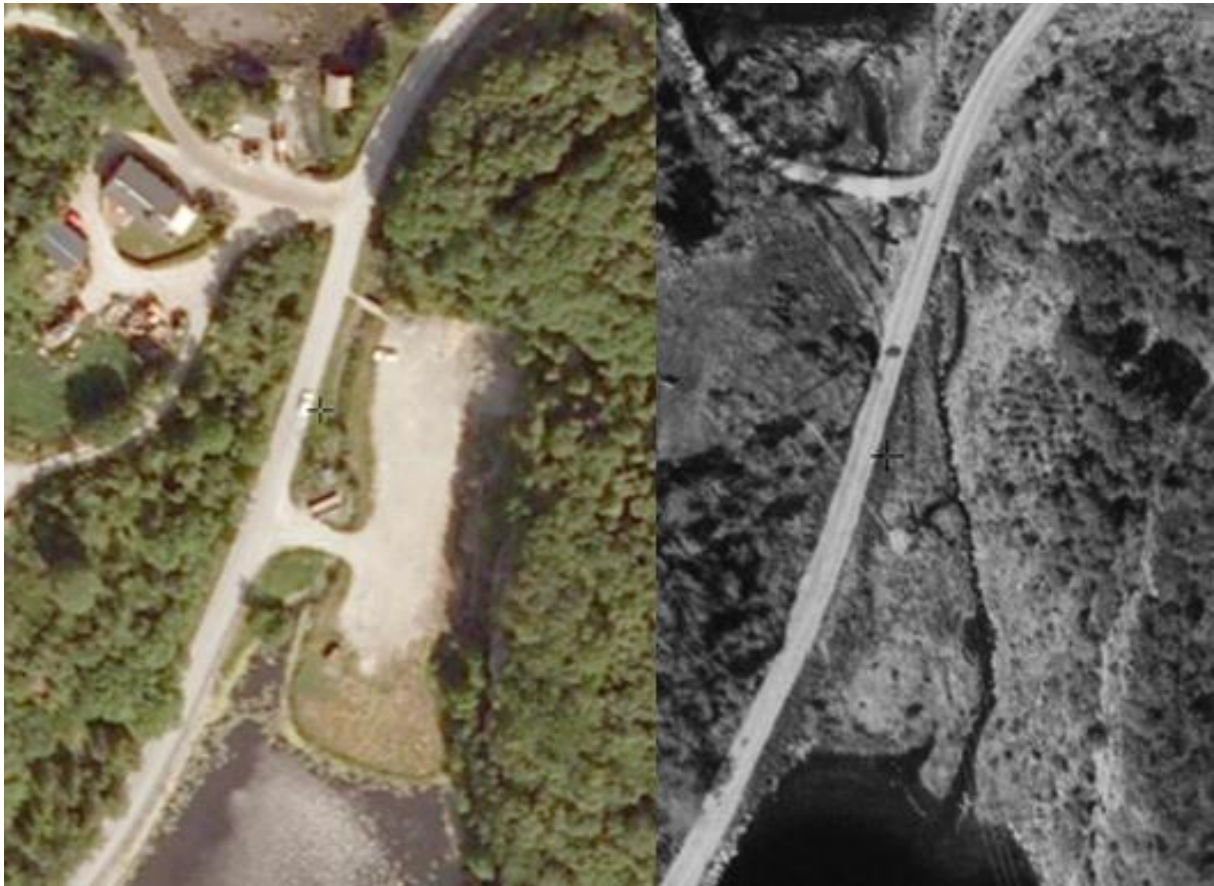
**Figur 108.** Utløpsbekken fra Hopsjøvatnet i 2009 går i et helt annet løp (t.v.) sammenlignet med 1967 (t.h.). (Kilde: [www.webatlas.no](http://www.webatlas.no))

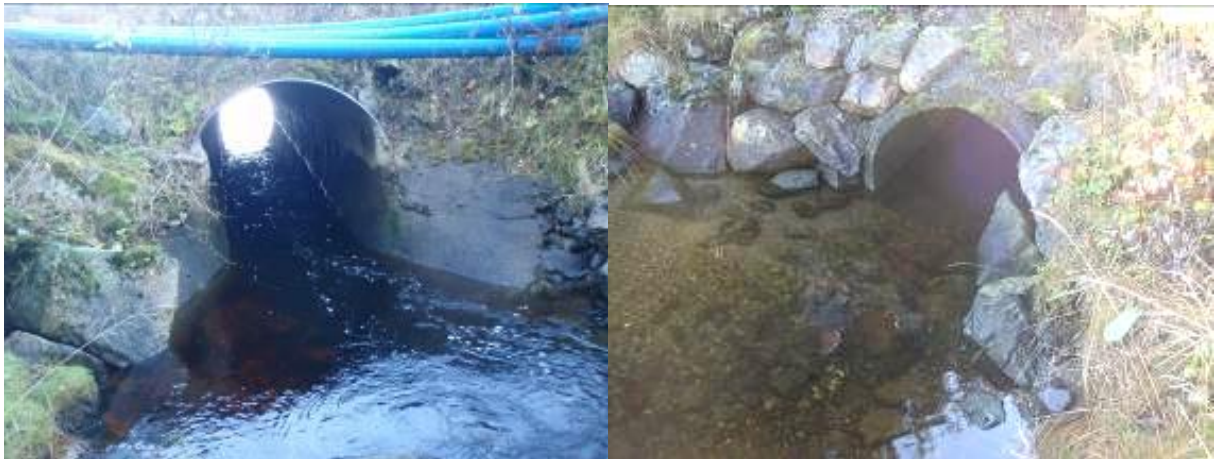
**Figur 110.** Krysning under Fv 342 i Strandaelva (t.v.) og ved mindre grusvei i Bonbekken (t.h.).

Begge vassdrag krysser med kulvert som ivaretar fiskevandring. Kulvertene i Strandaelva og Bonbekken er godt nedsenkede, med tilfredsstillende vanddybder og vannhastigheter. Som følge av svært beskjeden størrelse og usikker helårsavrenning, samt ingen tidligere erfaringsgrunnlag for bekken, ble det foretatt søk med elfiskeapparatet for å kunne stadfeste at Bonbekken er sjørretførende. Det ble fanget en ørretunge med størrelse på 12 cm og alder 2+, som bekrefter anadrom tilgang. Denne stammer trolig fra sporadisk gyting i bekken ved høy vannføring i enkeltår, eller fra oppvandring av ørret fra den nærliggende Strandaelva. Bonbekken kommer fra myr, skog og jordbruksområder, og har ingen ovenforliggende vatn med stasjonære ørretbestander.

Strandaelva og Bonbekken har ingen problemer med økologisk kontinuitet. Begge krysninger i nedre del påvirker i liten grad naturlige vandringsmuligheter, og tilfredsstillende vannforskriften. Tilstanden klassifiseres om « Svært god».

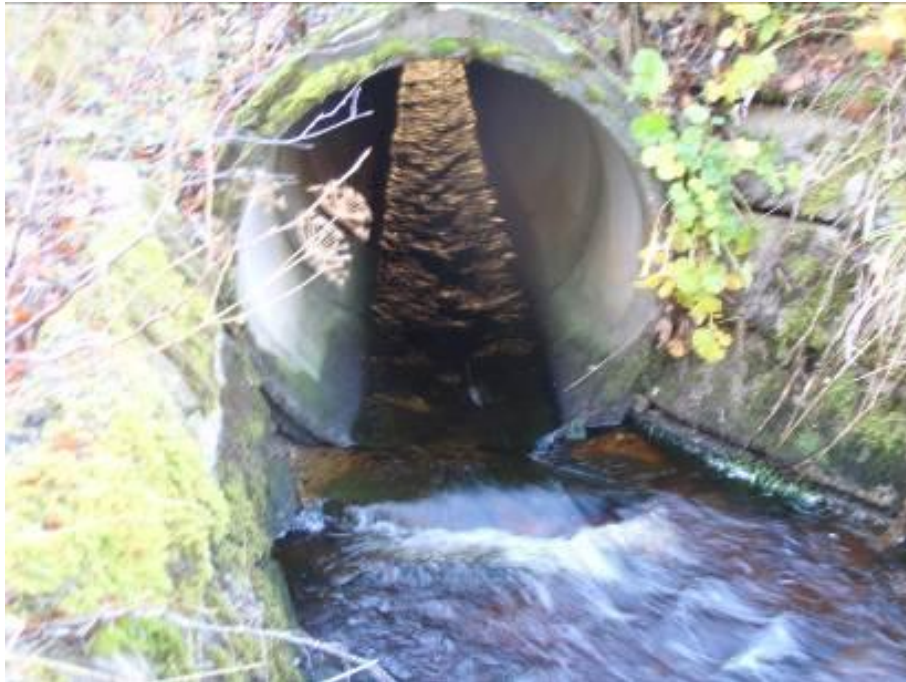
Figur 112. Kulvert under Fv 342.

120 meter før munning til sjøen krysser bekken Fv 342 i kulvert. Kulverten er utført i rund betong, og er passerbar for de fleste størrelser av laksefisk på normale vannføringer. På lave vannføringer vil den være vandringshindrende som følge av lav vanndybde ( $\pm 5$  cm), uten at dette vurderes å gi større økologiske konsekvenser. Vurdert etter kriteriesett A må kulverten klassifiseres som et periodisk hinder som følge av den lave vanndybden.

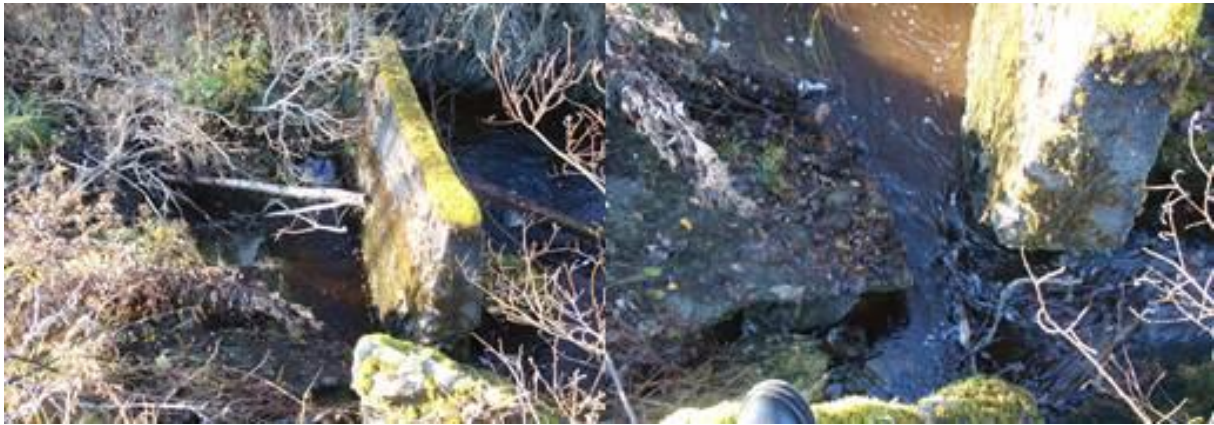
**Figur 113.** En liten åpning i steindemning gjør at sjørret i dag kan passere. Denne kan lett tettes dersom Statens vegvesen fortsetter å dumpe trevirke og kvist i bekken.

Oppstrøms Fv 342 er det anlagt en eldre steindemning på tvers av bekken. NIVA har opplysninger om at denne har fungert som sperre for fisk i lengre tid. Ved befaringen var det gjort tiltak ved demningen som gjør at fisk kan passere på de fleste vannføringer.

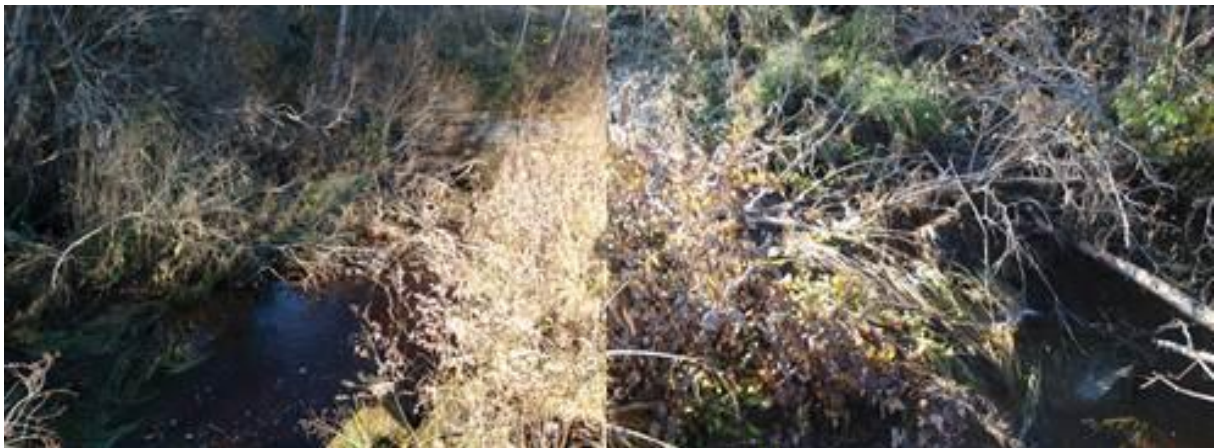
**Figur 114.** Statens vegvesen må unngå å la trefall fra rydding langs Fv 342 bli liggende i bekkeløpet.

I forbindelse med rydding av trær og buskas ved Fv 342 av Statens vegvesen, som er henlagt i bekkeløpet, er det nå i ferd med å danne seg tettinger av vandringsveier for sjørret i bekken på partiet fra steindemningen og oppover. Trolig kan fisk fortsatt passere, men dette vil før eller senere føre til vandringsstopp ved de fleste vannføringer.

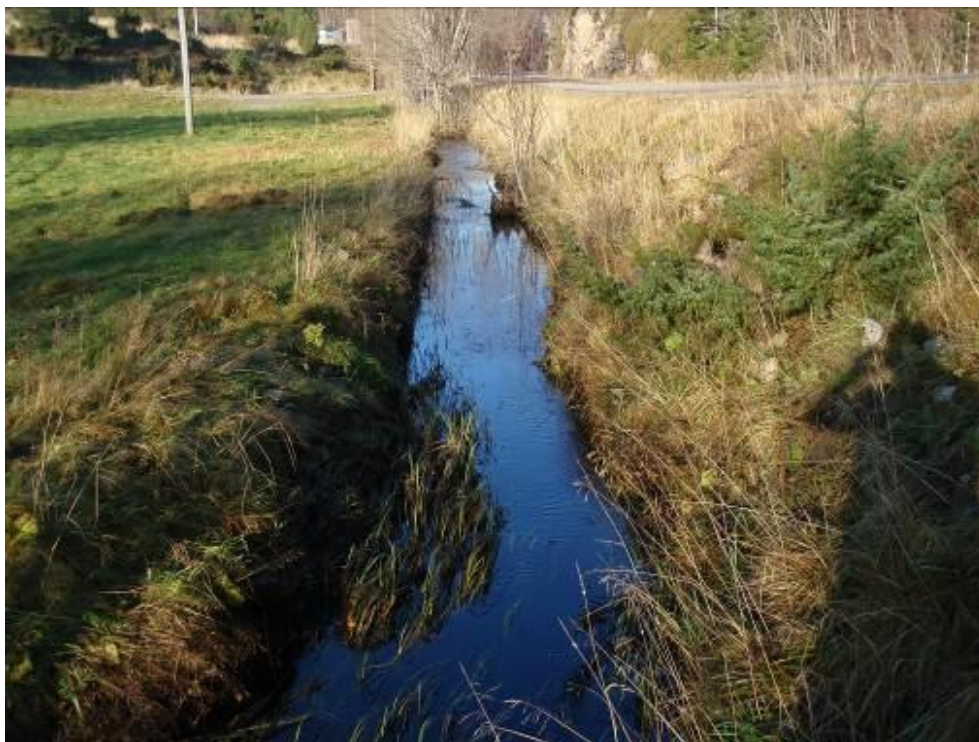
**Figur 115.** Gjengroingsproblematikk i utløpsbekken, trolig som følge av moderat næringssaltanrikning og fjerning av kantvegetasjon.

Kulverten under Fv 342 er passerbar for fisk på de fleste vannføringer, og den gamle steindemningen er nå også mulig å passere. Tiltetting av store mengder trefall, kvist og buskas fra rydding av veitraseen står i fare for å skape vandringsproblemer. Etter utløp fra vatnet observeres det tilgroing av bekkeløpet. Kantvegetasjonen er fjernet fra de mest gjengrodde partiene.

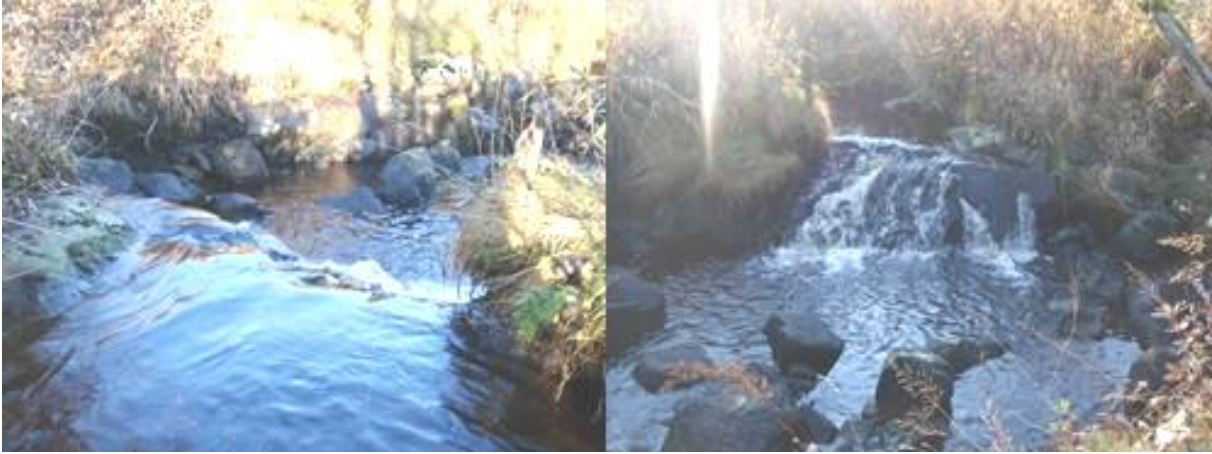
**Figur 117.** Naturlig vandringshinder i form av en foss før munning til sjøen i Utsetbekken.

Like før munning til sjø går bekken over berg, og et naturlig vandringshinder inntreffer. Dette fossepartiet har et sprang på over 1 meter ved lav vannføring og fjære. Fossen vil være et markant vandringshinder på lav vannføring. Trolig er punktet passerbart ved høyere vannføring i kombinasjon med høyt tidevann. Kulpen nedstrøms fossen hadde tilfredsstillende dybder for sjørretet i forhold til sats og sprang. Under Fv 342 går bekken i kulvert som ikke er vandringshindrende

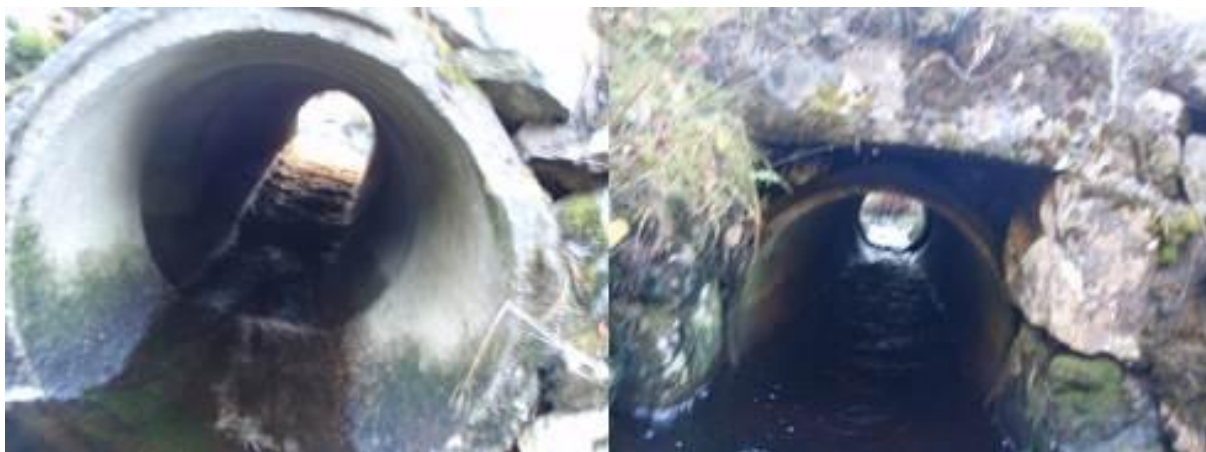
**Figur 120.** Kulvert under Fv 342.

Ulvågsbekken går i betongkulvert under Fv 342. Kulverten er fiskeførende, men er noe ukurant i forhold til vanndybde og utforming. Noe lav vanndybde ved lave vannføringer kan føre til vandringshindrende egenskaper. Ved innløp til kulverten er det en liten forhøyning som kan gi vandringsproblemer. Vurdert etter kriteriesett A er kulverten noe vandringshindrende.

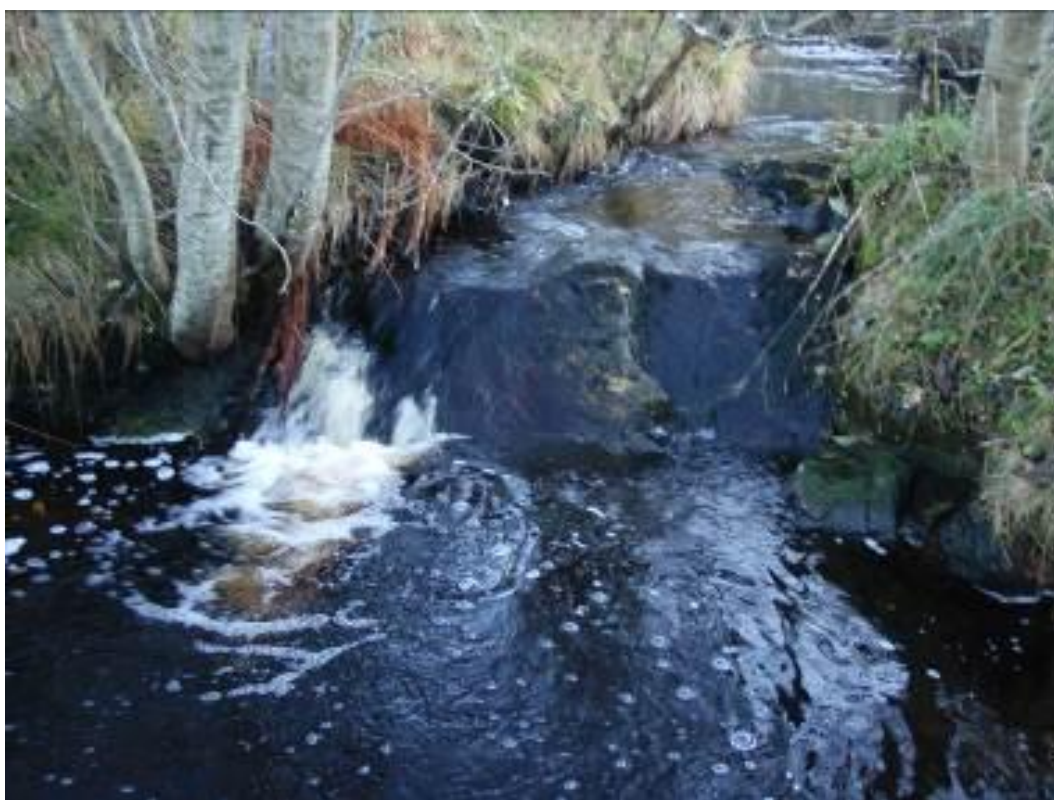
**Figur 121.** Naturlig vandringshinder for sjørret på lave vannføringer, men ingen vandringsbarriere.

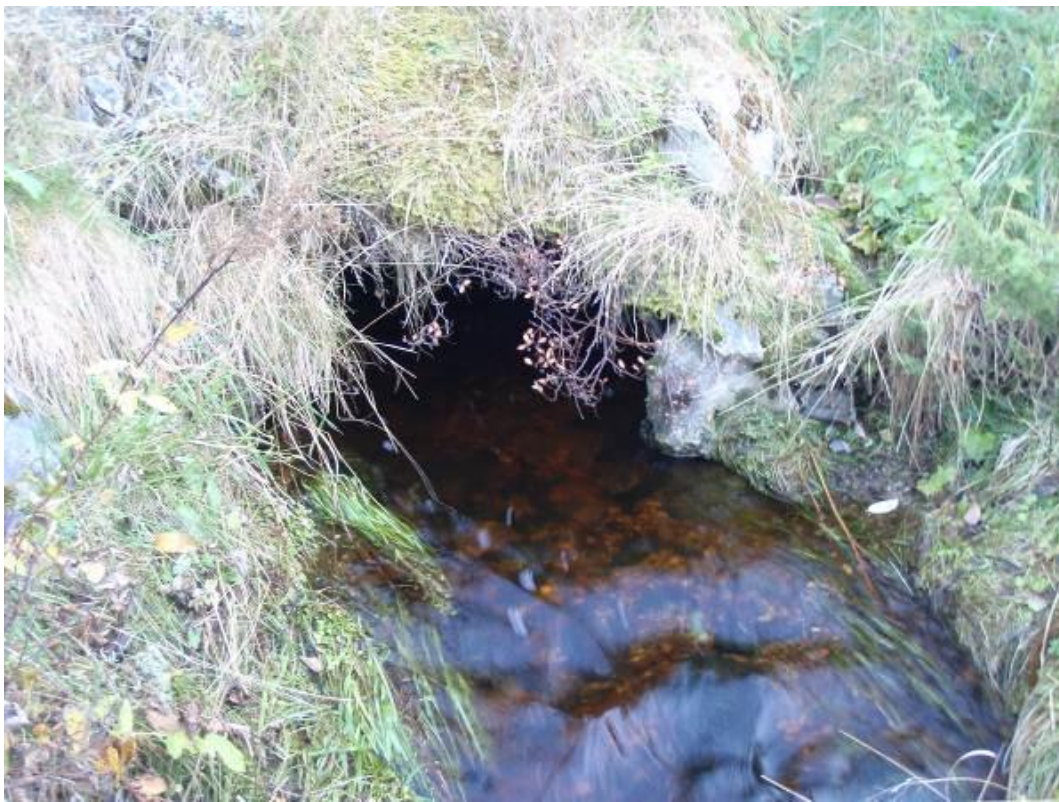
**Figur 123.** Kulvert under Fv 365 i bekken fra Mastadvatnet.
