Anadrome vassdrag på Hitra, Sør Trøndelag;  
Vurderinger av vandringshindre, -barrierer  
og andre hydromorfologiske inngrep etter  
vannforskriften

Tittel Anadrome vassdrag på Hitra, Sør Trøndelag; Vurderinger av vandringshindre, -barrierer og andre hydromorfologiske inngrep etter vannforskriften	Løpenr. (for bestilling) 6405-2012	Dato 1.8.2012
	Prosjektnr. Undernr. 11383	Sider Pris 153
Forfatter(e) Morten Andre Bergan	Fagområde Ferskvannøkologi	Distribusjon Fri
	Geografisk område Trøndelag	Trykket NIVA

Oppdragsgiver(e) Fylkesmannen i Sør Trøndelag, Miljøvernavdelingen	Oppdragsreferanse Iver Tanem
---	---------------------------------

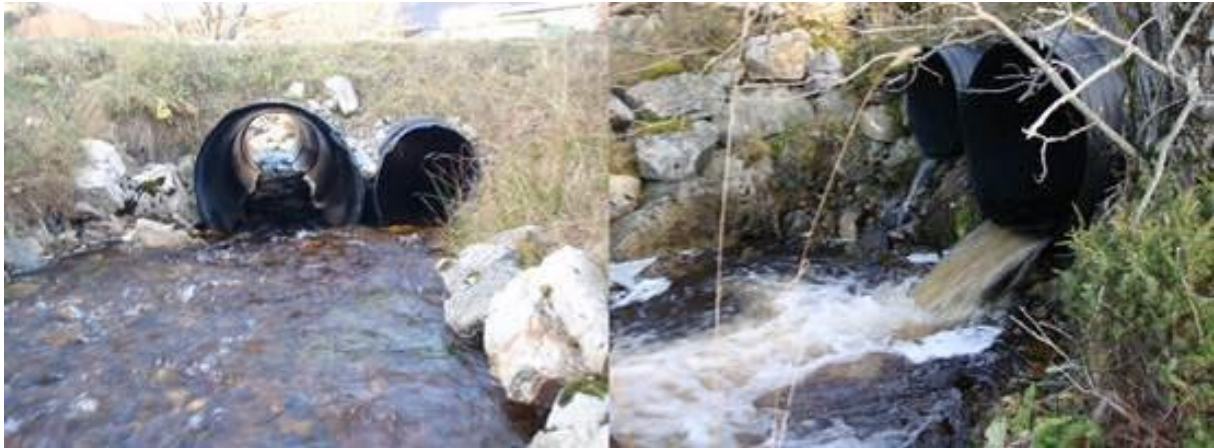
**Figur 125.** Krysning under Fv 365 i utløpsbekken fra Dragevatnet.

Utløpsbekken fra Dragevatnet krysser Fv 365 i en om lag 10 meter lang kulvert snaue 200 meter før munning til sjøen. Utløpet av kulverten har fall på 30-40 cm på normal vannføring, og dypere kulp rett nedstrøms kulvertspranget. Vanddybden er noe lav i kulverten, og vannhastigheten er høy. Kulverten må klassifiseres som vandringshindrende etter kriteriesett A, men fungerer ikke som permanent vandringsbarriere for gytefisk.

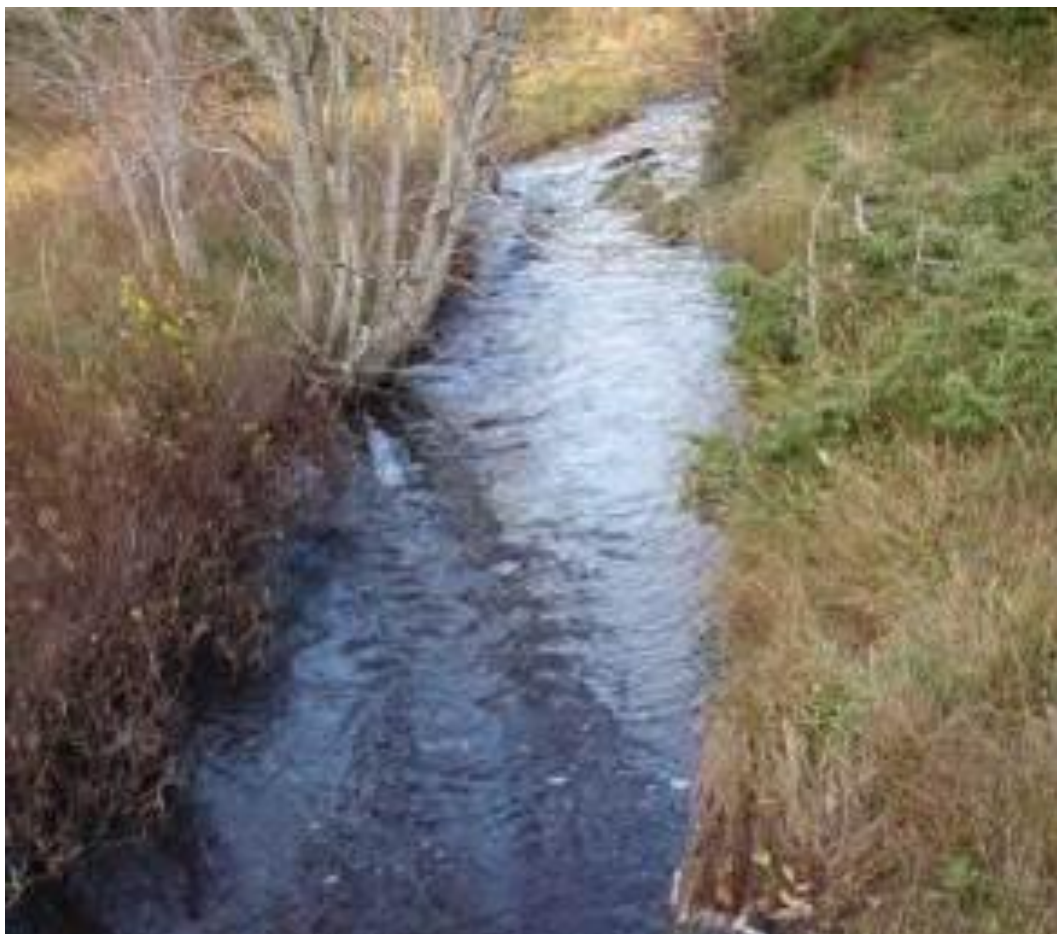
**Figur 126.** Utløpsbekken fra Dragevatnet like oppstrøms munning til sjø.

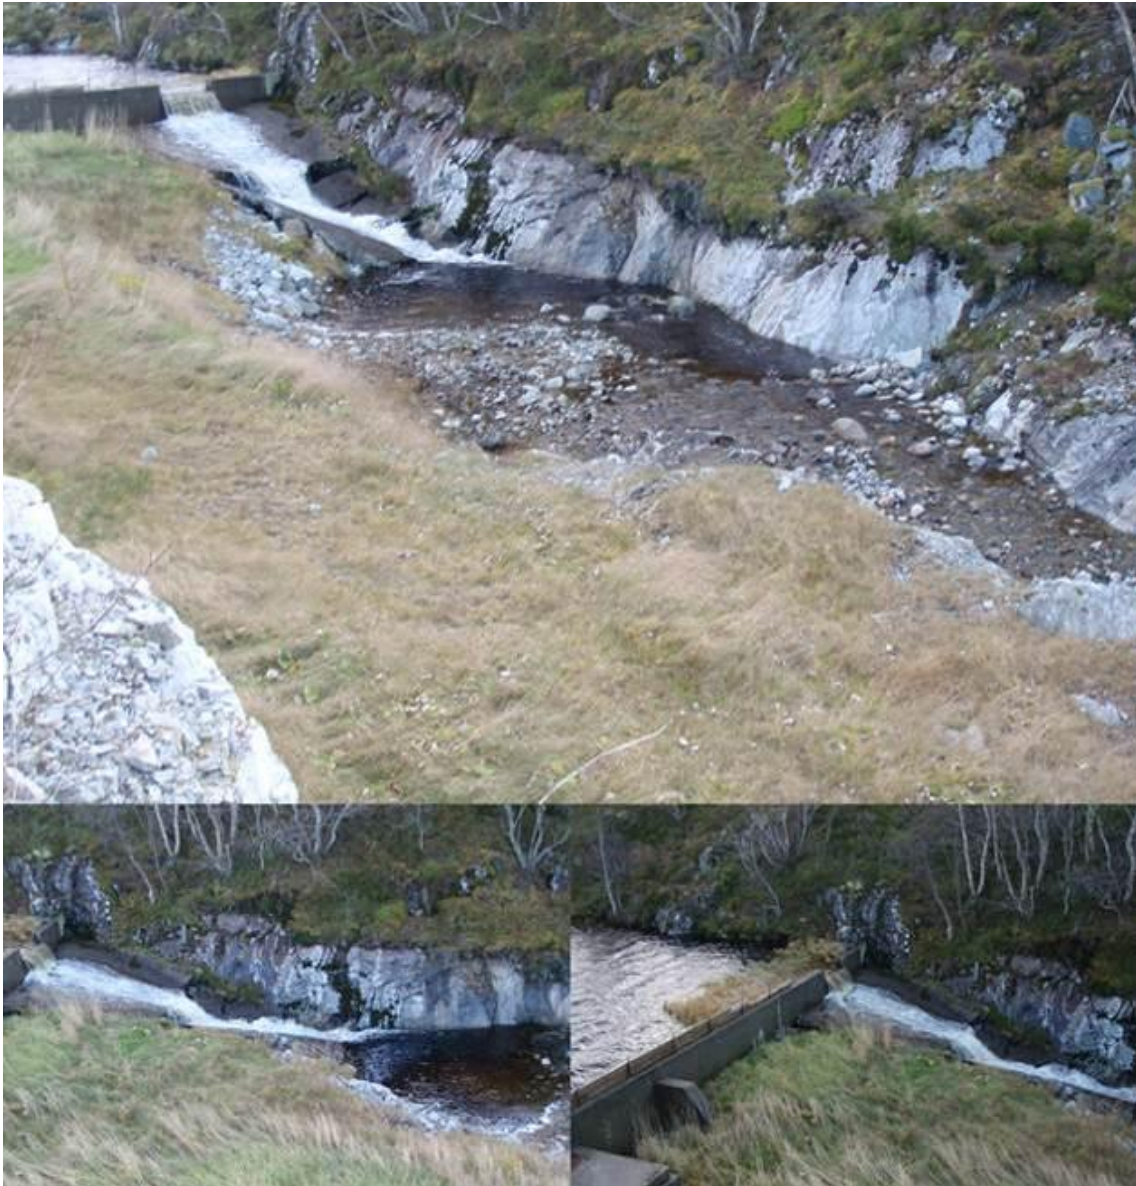
**Figur 127.** Demningen ved utløpet av Dragevatnet.

Som følge av de nevnte inngrep i nedre del av Dragevatnet er det i dag ikke anadrome bestander oppstrøms demningen i dette vassdraget. Mangel på minstevannsføring i utløpsbekken gjør at det er svært reduserte betingelser for fullendt livssyklus for anadrom laksefisk ned til munning til sjø. Som nevnt ovenfor ble det foretatt søk med elfiskeapparat på hele strekningen fra demningen ned til krysningen under FV 365. Her ble kun enkeltindivider av eldre ørret registrert. Nedstrøms Fv 365 og samløp med en rørlagt tilsigsbekk fra restfeltet i utløpsbekken øker forekomsten av ørret, med innslag av årsyngel og flere årsklasser. Kun den siste korte strekningen nedstrøms Fv 365 har i dag noe produksjonspotensiale som følge av delvis opprettholdt helårsavrenning.

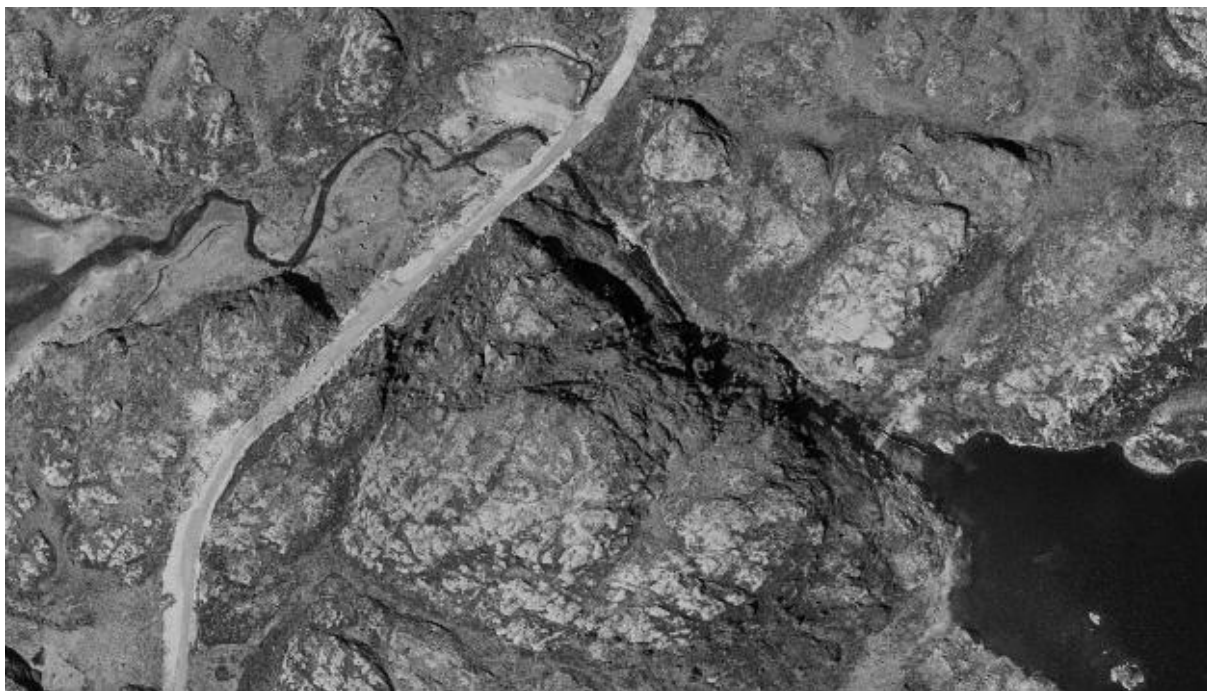
**Figur 128.** Utløpsbekken fra Dragevatnet ved en tilnærmet naturtilstand. Ortofoto fra 1968.  
(Kilde: [www.webatlas.no](http://www.webatlas.no))

Vanddirektivets miljømål i Dragevassdraget som helhet må bli «God økologisk tilstand» etter NIVAs fortolkning av vannforskriften, hvilket innebærer en tilnærmet fullstendig reetablering av økologisk kontinuitet for anadrom laksefisk, i tillegg til å sikre en minste vannføring der det i dag kun er overløp ved høy vannføring. Plassering i kategorien SMVF anses ikke aktuelt.

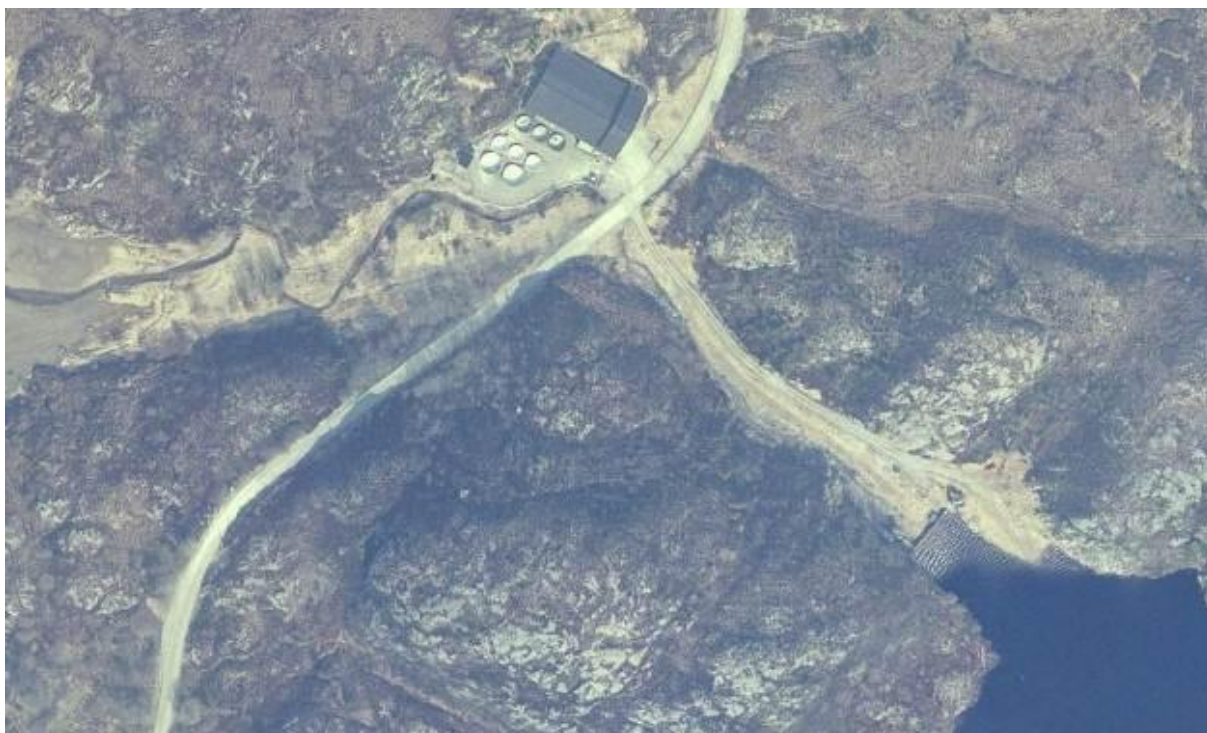
**Figur 129.** Utløpsbekken fra Dragevatnet. Dagens tilstand. Flyfoto fra midten av 2000- tallet.  
(Kilde: [www.webatlas.no](http://www.webatlas.no))

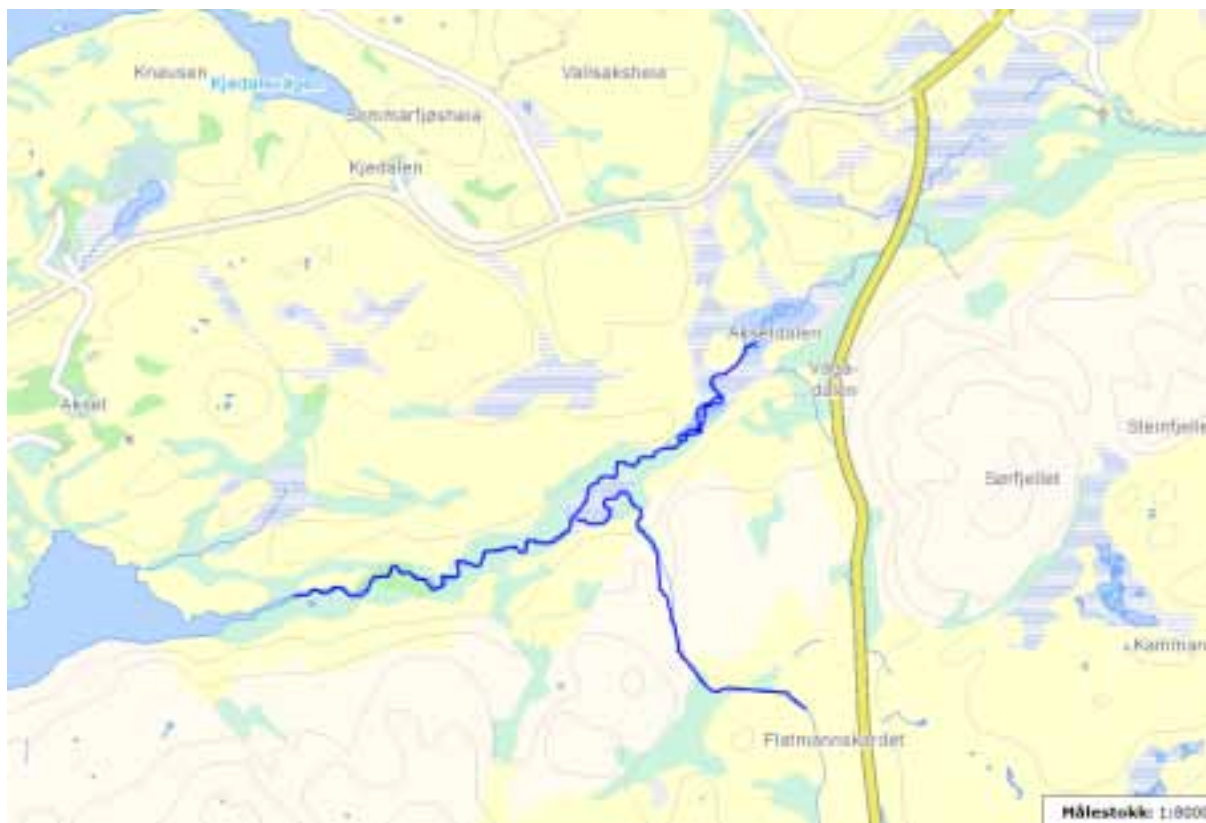
**Figur 130.** Oversiktskart over Demma. (Kart hentet fra <http://vann-nett.nve.no>)

Demma er en 2- 5 meter bred bekk som dannes av to hovedgreiner, der den største greina hovedsakelig kommer fra skog og myrområder i Aksetdalen. Den mindre tilsigsgreina har sin hovedopprinnelse fra Føllmyra, som i dag er drenert og har spredt bosetting og noe jordbruk. Etter samløp av disse to tilsigsgreinene framstår Demma som en svært godt egnet sjørretbekk. Vassdraget er stein og grusdominert, og har rikelig med strykstrekninger egnet for gyting, og dypere kulper for oppvekst og helårsoverlevelse.

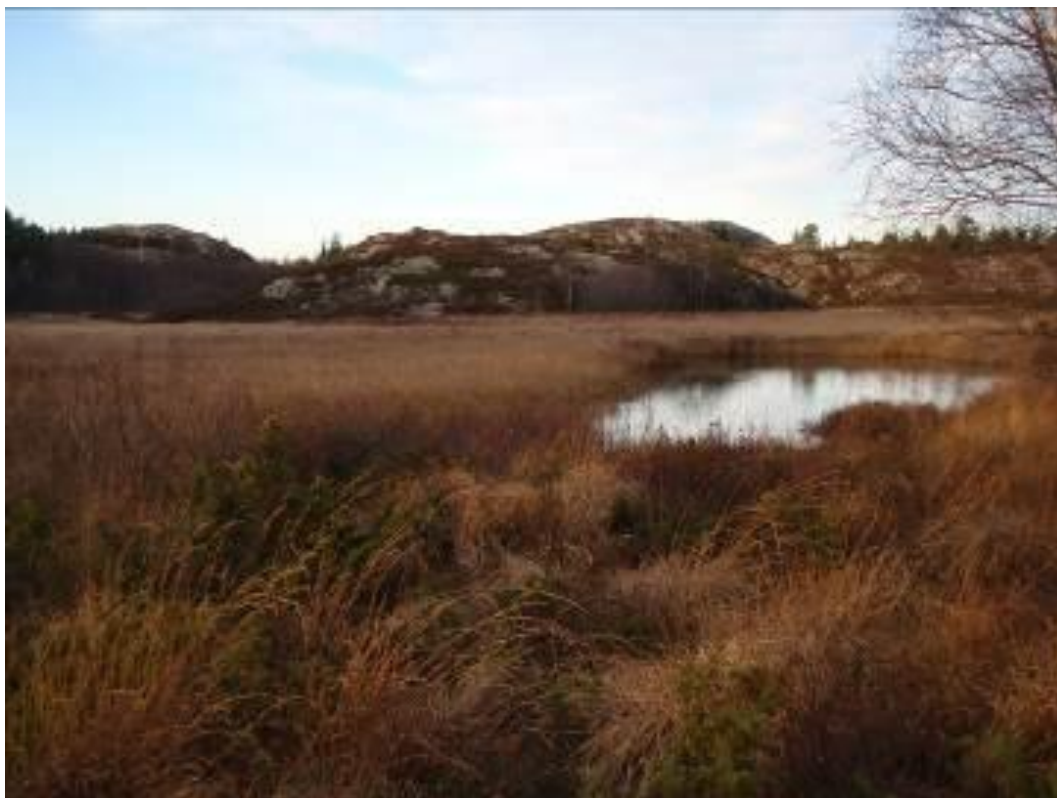
**Figur 131.** Demma kommer hovedsakelig fra urørte myrområder.

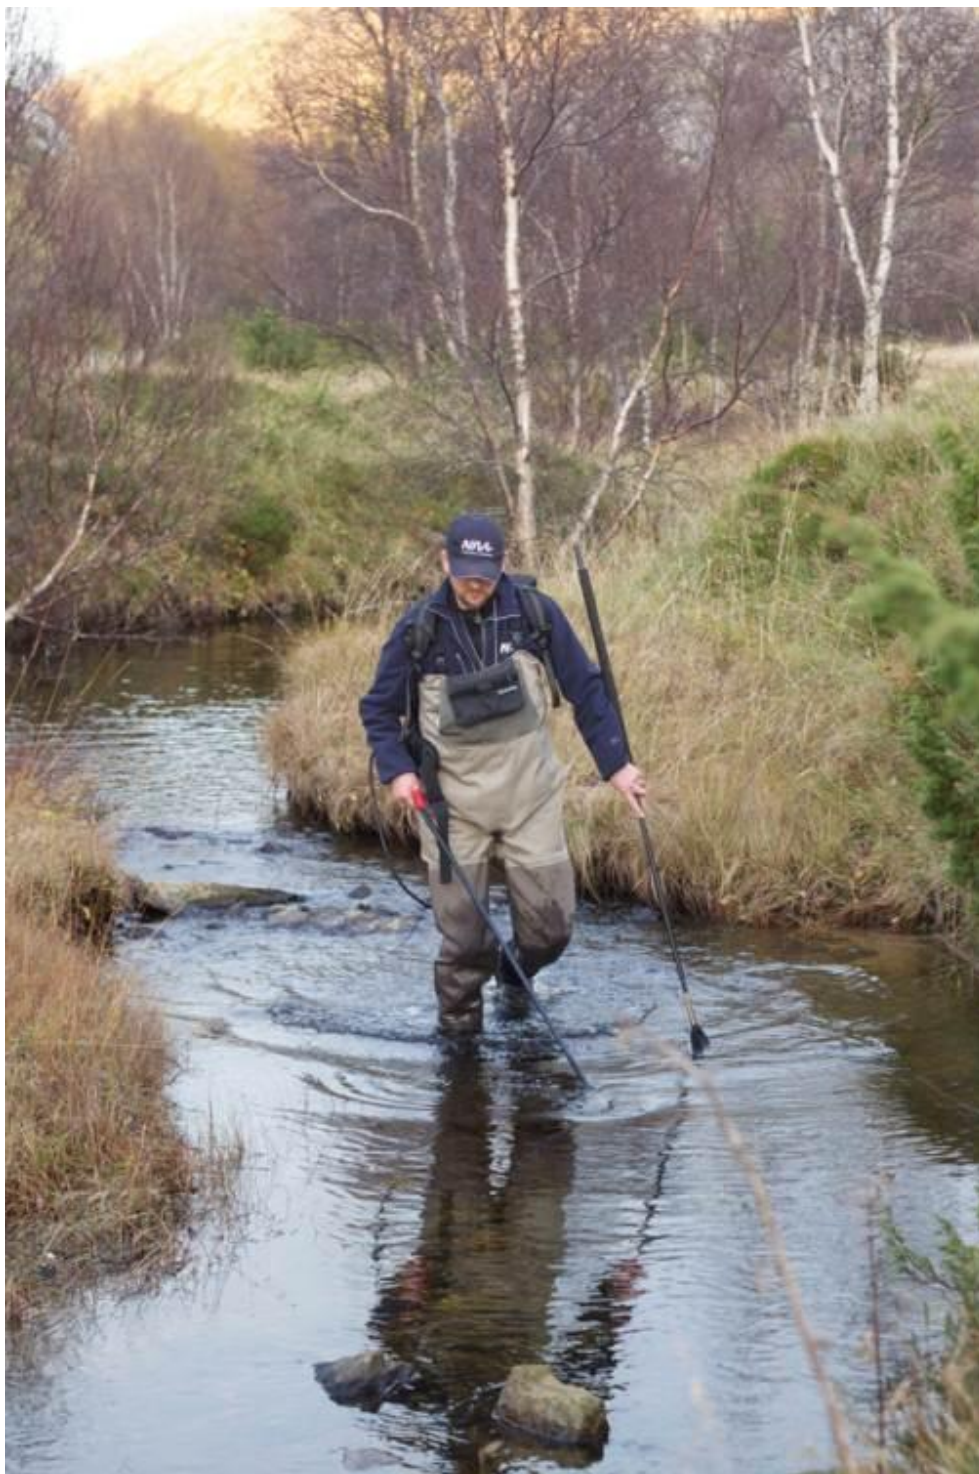
**Figur 132.** Elfiske på strekninger i Demma ga ingen fangst eller observasjoner av laksefisk.

Ingen ørret ble fanget, og ingen ørret ble observert. Det ble kun registrert lave forekomster av trepigget stingsild på denne strekningen.

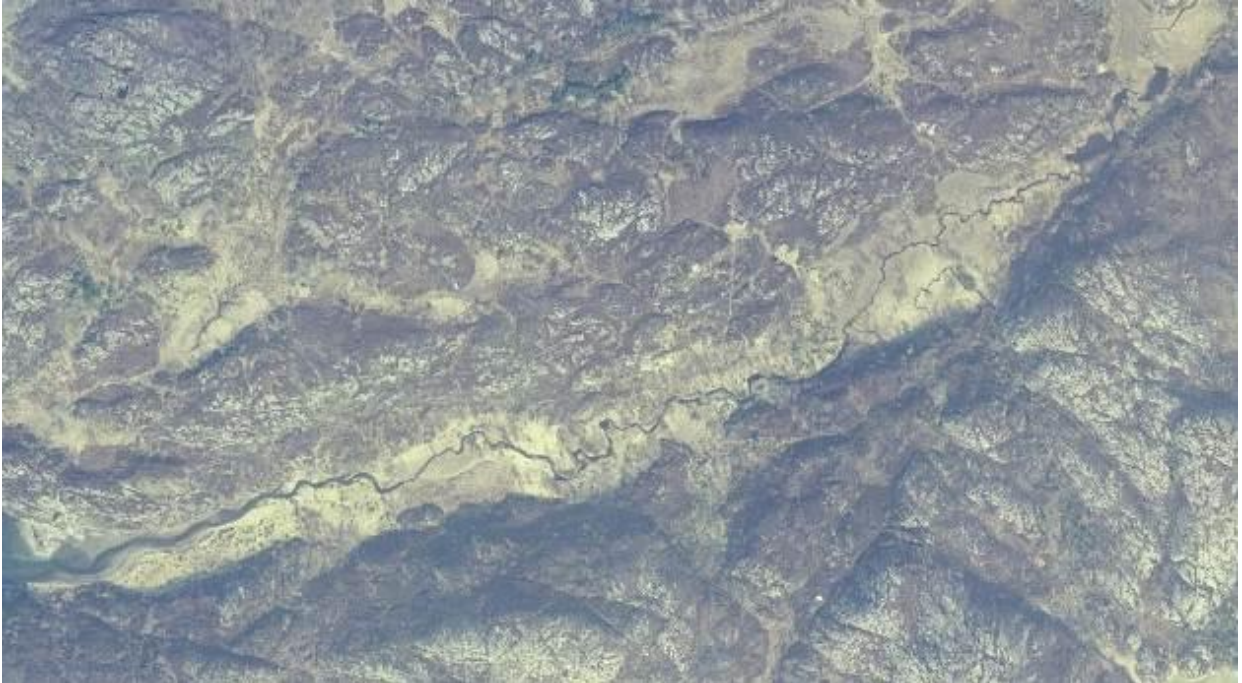
**Figur 133.** Mesteparten av Demmas nedbørfelt er uten menneskelig påvirkning, og bekkeløpet går i naturlig, meandrerende løp. (Kilde: [www.webatlas.no](http://www.webatlas.no))

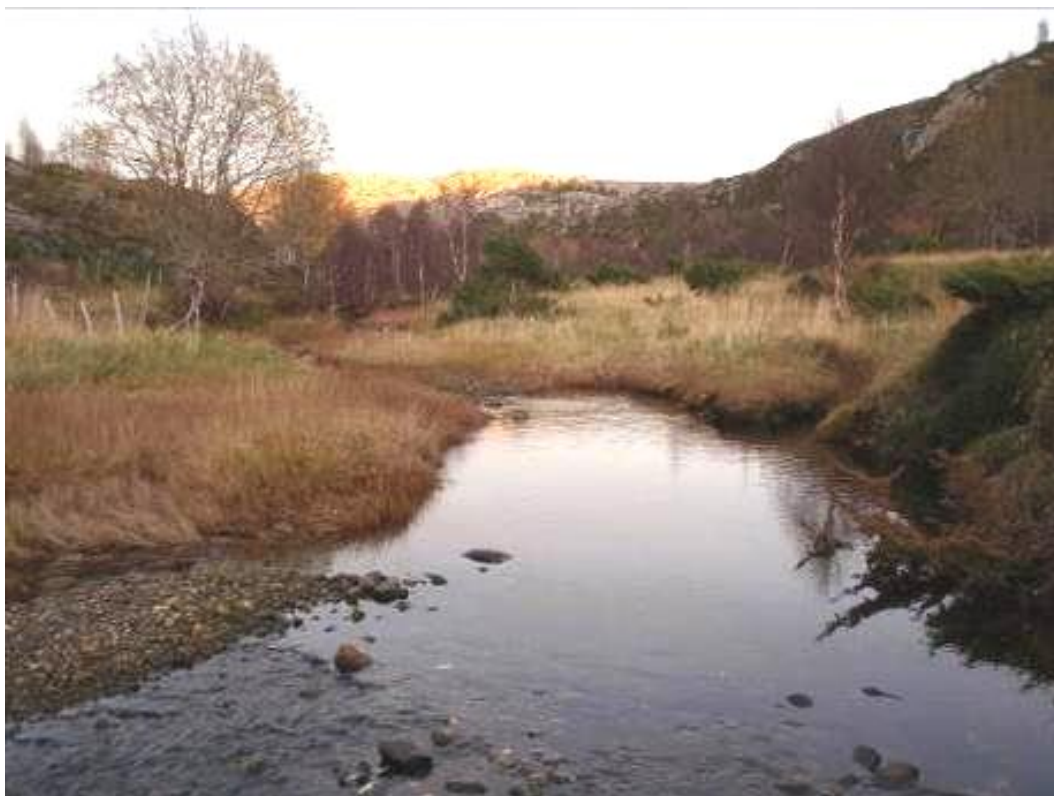
dag. Demma ble befart i hele sin strekning ned mot munning til sjø, og den naturlige kontinuiteten er uendret. Dette betyr gode oppgangsmuligheter for sjørret i vassdraget. Vassdraget framsto som i naturtilstand ved befaringen, og ingen tegn til vannskjemisk belastning (nedslamming, belegg, algebegroing m.m.) ble registrert.

**Figur 134.** Nedre avsnitt av Demma.

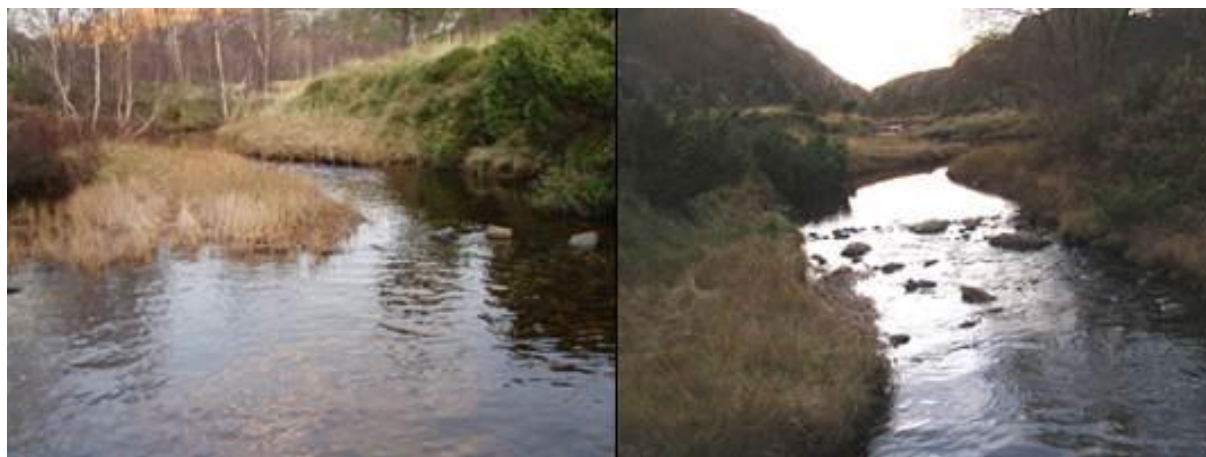
Demma ble avfisket i hele sin strekning hvor det er livvilkår for laksefisk, dvs fra punktet hvor de to bekkene møtes. Det var svært gode forhold ved undersøkelsen, med lav vannføring, klart vann og god sikt, og vanntemperaturer på 6-7 grader.

**Figur 135.** Bekkestrekninger i Demma.

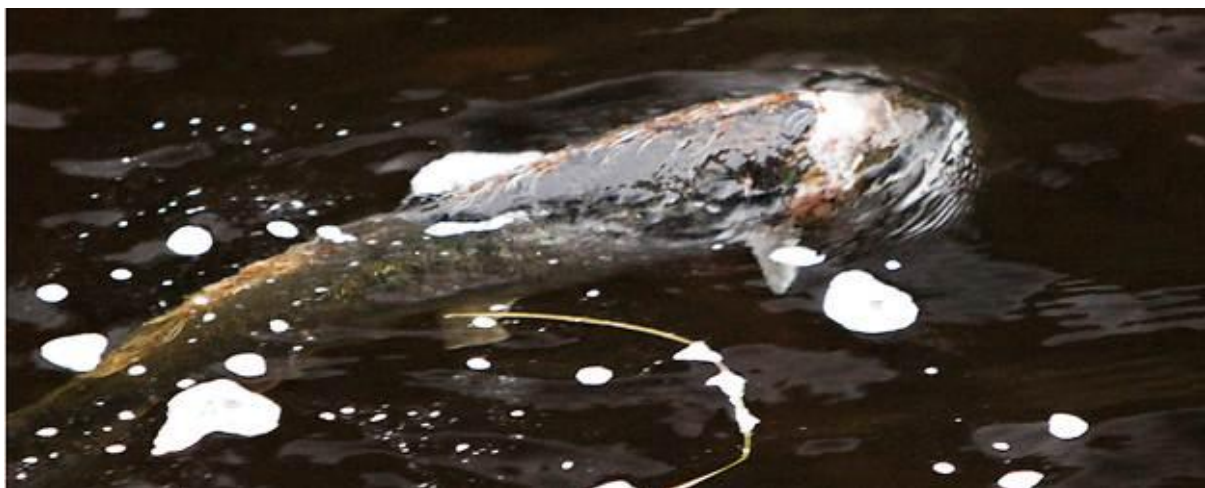
Historisk skal bekken ha hatt god oppgang av sjøørret, og gode forekosmter av yngel, ungfisk og større gytefisk har tidligere blitt observert. Hele bekken ble avfisket med elfiskeapparat i 2011, under svært gode elfiskeforhold, uten at det ble hverken fanget eller observert ørret. Demma kan konkluderes som fisketom mht. sjøørret og bekkestasjonær ferskvannsjøørret. Kun tre-pigget stingsild ble registrert. NIVA har ingen forklaring til hvorfor laksefisk er borte fra vassdraget. Vi har ikke erfaringsgrunnlag til å kunne vurdere om dette skyldes menneskeskapte eller naturlige årsaker, eller om årsaken ligger i ferskvannsfasen (i bekken) eller sjøfasen (havet) hos sjøørreten. Demma munner ut i et område med svært intensivt drevet oppdrettsvirksomhet de siste 30 årene.

**Figur 136.** Lakselusinfisert sjøørret, fotografert 5 km fra Demma, i 2009. Bildet er publisert i lokalavisen Hitra-Frøya.
