Resipientovervåking i Kristiansandsfjorden. Undersøkelser i Østerhavn ved utslipp fra Otraledningen 2011

Tittel Resipientovervåking i Kristiansandsfjorden. Undersøkelser i Østerhavn ved utslipp fra Otraledningen 2011	Løpenr. (for bestilling) 6428 - 2012	Dato 19. oktober 2012
	Prosjektnr. Undernr. O-28209	Sider Pris 40
Forfatter(e) Eivind Oug Jarle Håvardstun	Fagområde Marint miljø	Distribusjon Fri
	Geografisk område Vest-Agder	Trykket NIVA
Oppdragsgiver(e) Kristiansand kommune, Ingeniørvesenet		Oppdragsreferanse Steinar Børresen / Monica Fredvik

Resipientovervåking i Kristiansandsfjorden

Undersøkelser i Østerhavn ved utslipp fra Otraledningen
2011

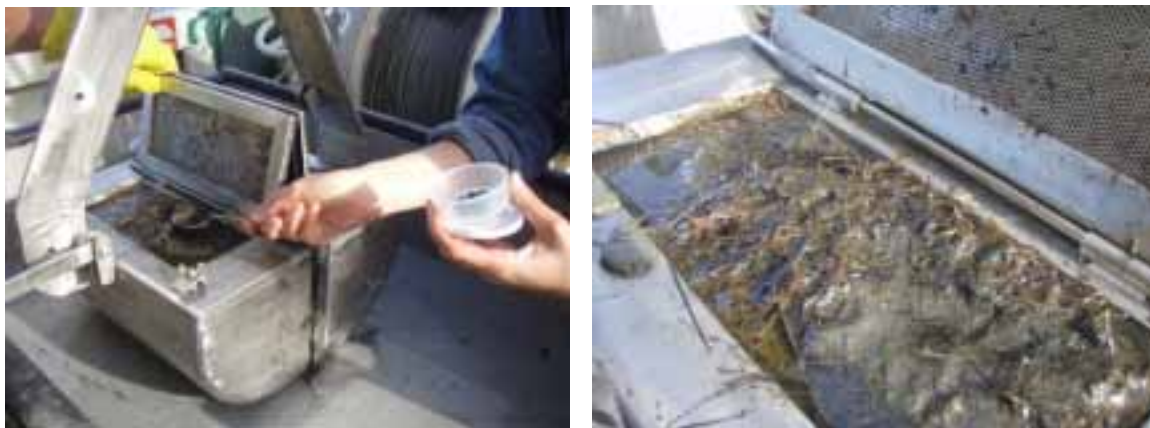
Figur 3. Bunnprøver fra lokalteten K42 ved utslippsstedet for Otraledningen 27. mai 2008. Venstre: Grabb med inspeksjonsluker åpnet for uttak av overflatesediment til analyse. Høyre: nærfoto av åpnet inspeksjonsluke som viser tett dekke av død krypsiv på bunnoverflaten.

Krypsivet har åpenbart blitt ført ut med elvevannet fra områder i Otra hvor veksten av krypsiv har tiltatt sterkt og utgjør et problem. På grunn av denne situasjonen må bunnfauna på lokaliteten betraktes som uegnet til å vurdere mulige effekter av utslippet fra Otraledningen.

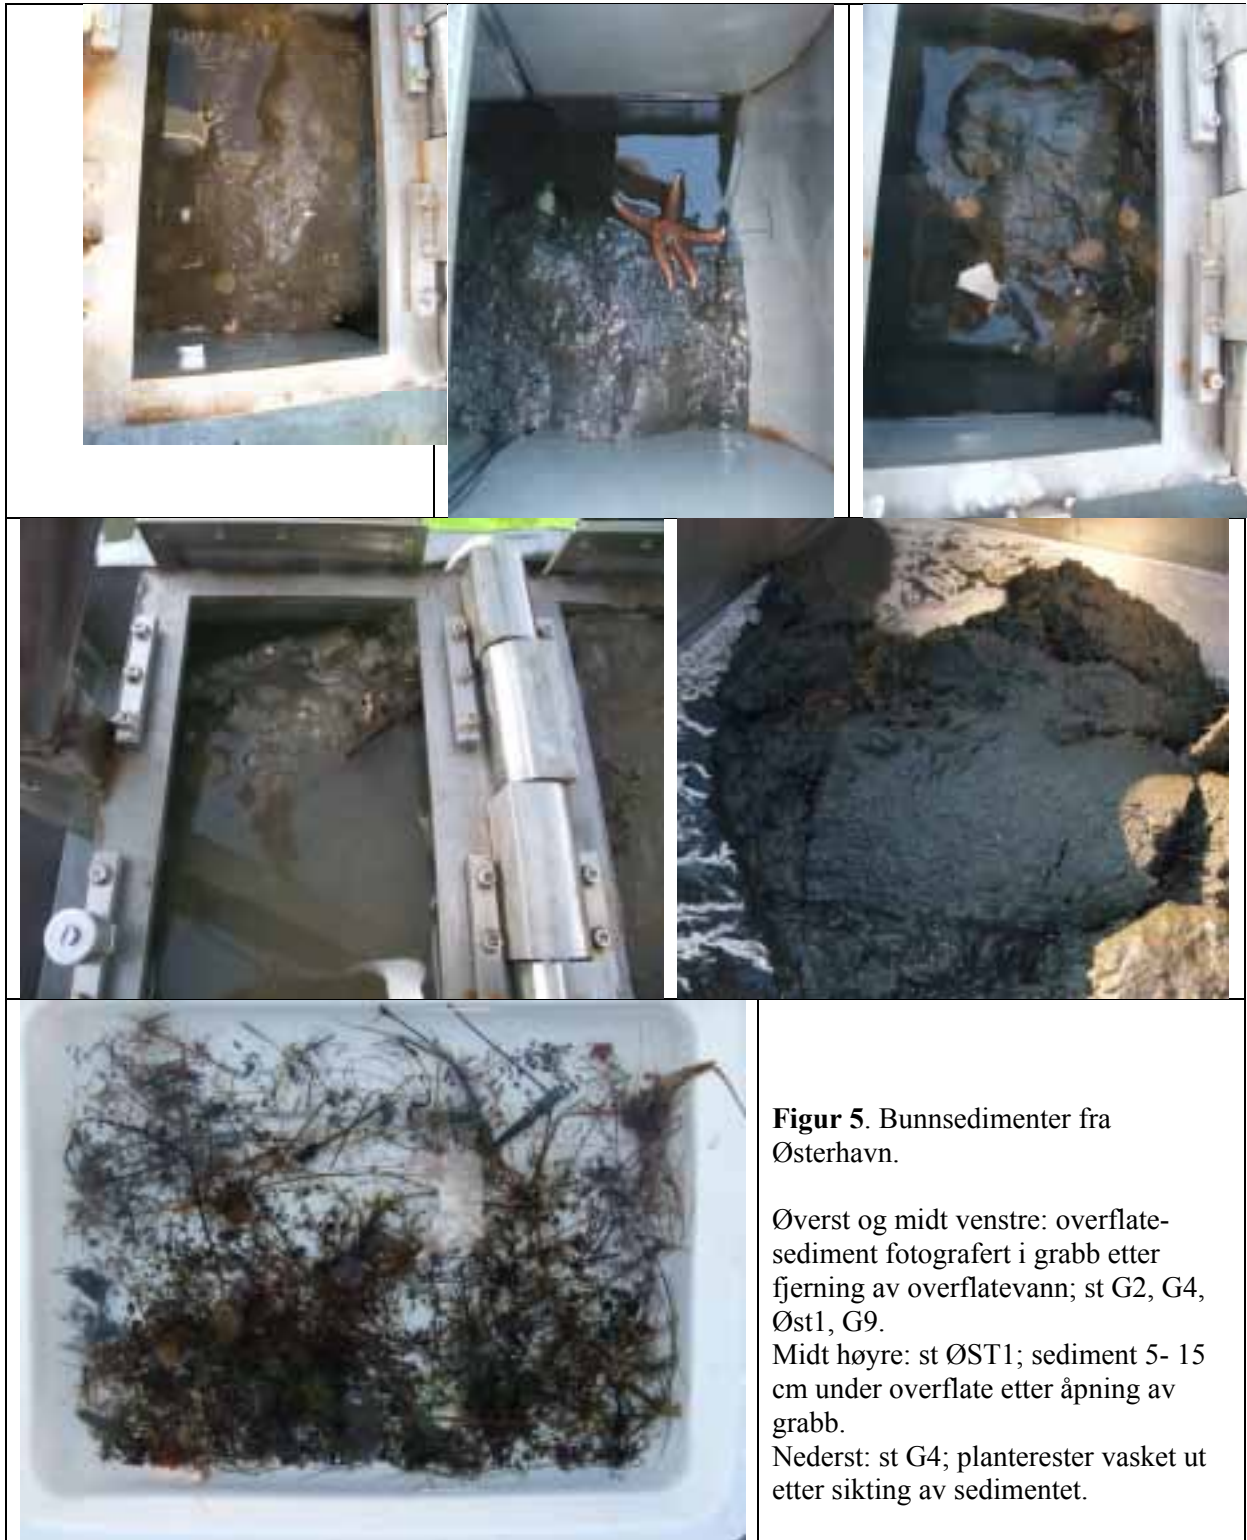
Figur 5. Bunnsedimenter fra Østerhavn.

Øverst og midt venstre: overflate-sediment fotografert i grabb etter fjerning av overflatevann; st G2, G4, Øst1, G9.

Alle lokalitene med mørkt bunnsediment og rester av plantemateriale ligger i retningen for elvestrømmen fra Otra gjennom Østerhavn til sydøstspissen av Odderøya. Det er tydelig at det avsettes mye plantemateriale i området for elvestrømmen.

Hovedmengden av plantemateriale syntes å være rester av gras, blad og myrrose. Det ble observert rester av krypsiv ved elvemunningen (st G4) og ved Odderøya (st G5, G8), men ingen steder var det store mengder. På de dypeste stasjonene (st G3, Øst1) var plantematerialet betydelig nedbrudt. Det virket som det var vesentlig mindre mengder av krypsiv til stede enn det som ble rapportert etter bunnprøvetakingen i 2008 (Vedleggstabell B1 i Oug og Kroglund 2008).
