Tilstandsklassifisering av vannforekomster i Vannområde Øyeren

Tittel Tilstandsklassifisering av vannforekomster i Vannområde Øyeren	Løpenr. (for bestilling) 6566-2013	Dato 1.10.2013
Forfatter(e) Markus Lindholm	Prosjektnr. Undernr. O-13158	Sider ? Pris
Fagområde Vannressurs- forvaltning	Distribusjon Fri	
Geografisk område Akershus	Trykket NIVA

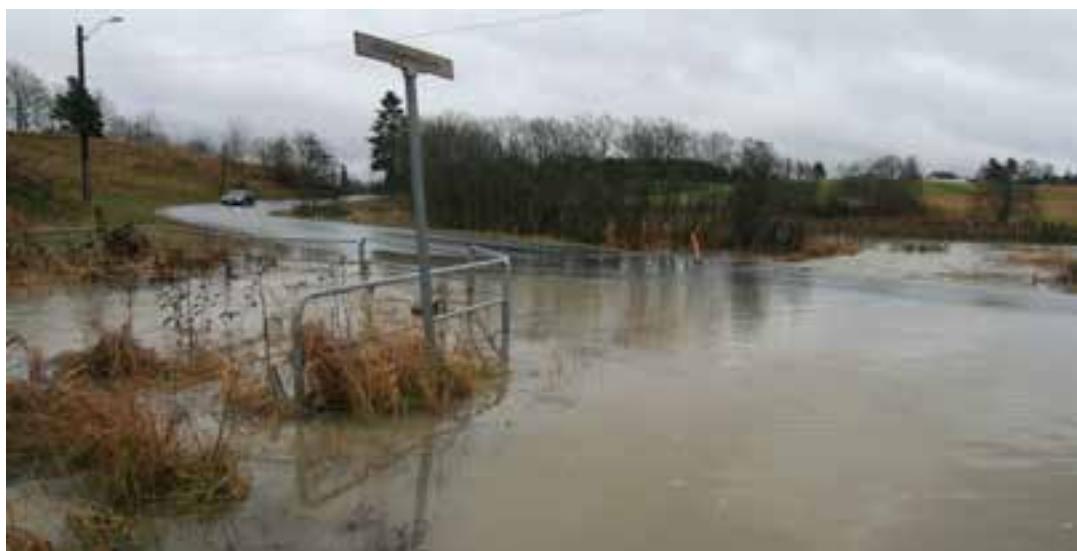
Figur 3. Flom i Børterelva, høsten 2012. For å vurdere graden av leirpåvirkning målte vi innholdet av mineralske partikler i vannet. Verdier målt ved flom må imidlertid fjernes fra denne beregningen (foto: K.Moseby).

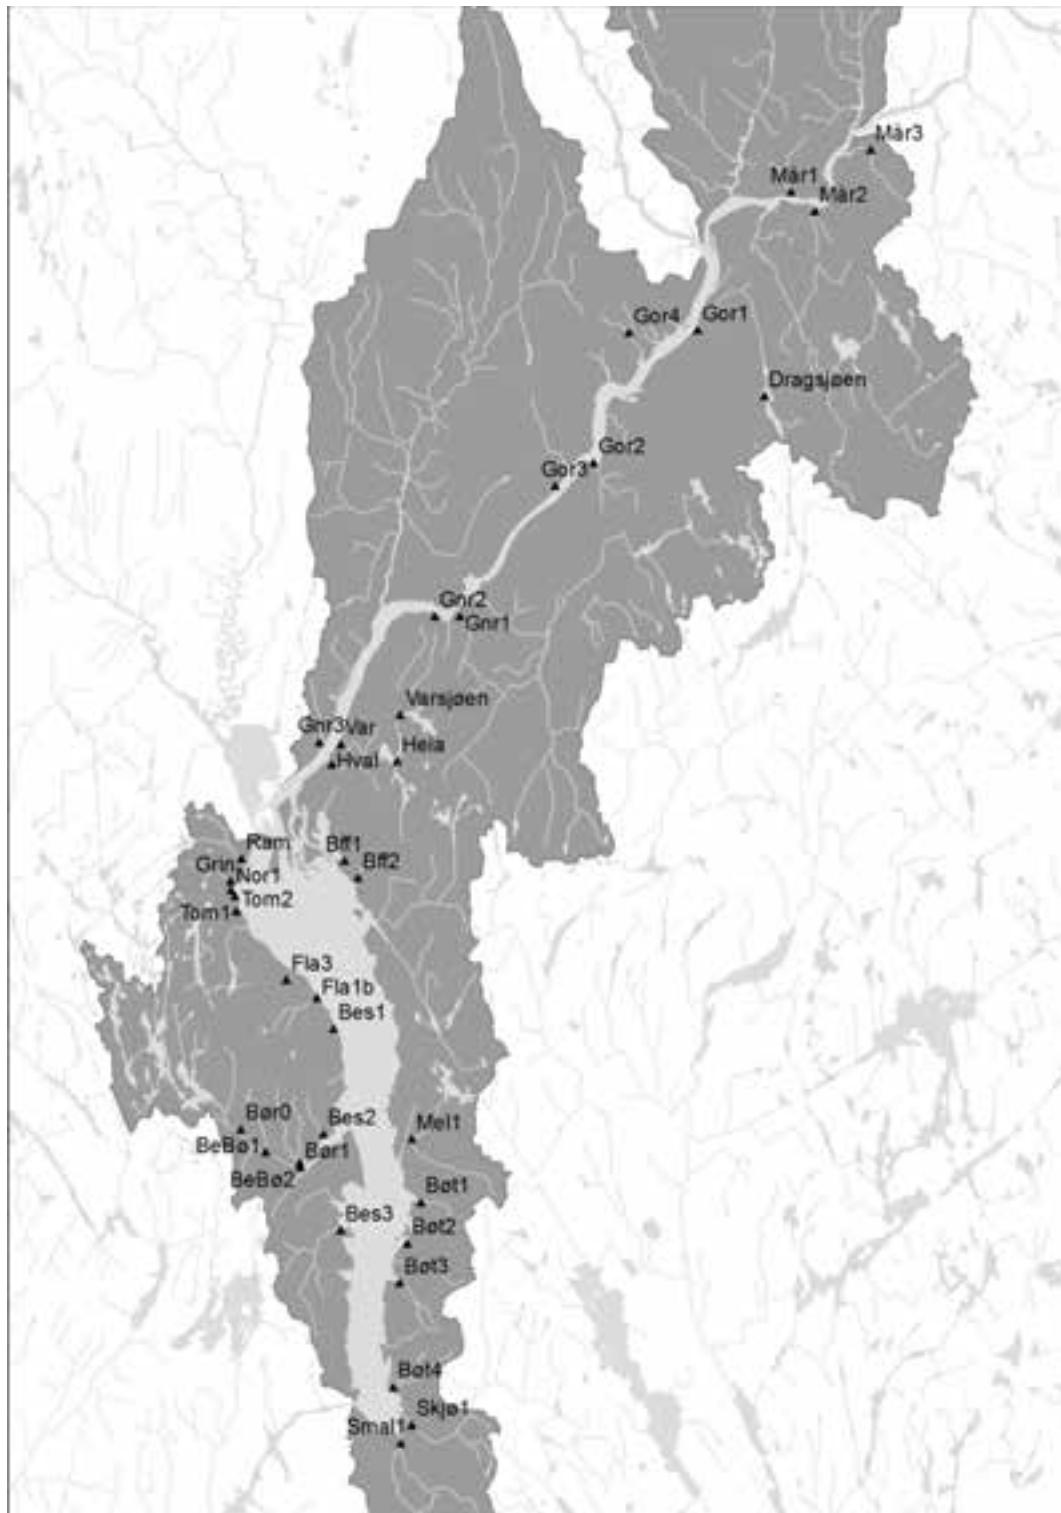
Figur 4. Vannområde Øyeren, med stasjoner for prøvetaing markert (kartbearbeidelse: R. Brænden/NIVA). Navneneforkortelsene henviser til de ulike vannforekomstene, og koordinatene for hver stasjon er gitt i vedlegg.

Basis for denne rapporten er prøver innhentet fra 1 til 4 stasjoner fra hver vannforekomst. Figur 4 gir en oversikt over hvilke stasjoner som er lagt til grunn, og navneforkortelsene henviser her til de enkelte vannforekomstene, mens tallene er relatert til spesifikke stasjoner innen hver vannforekomst. Koordinater for disse er gitt i vedlegg). I det følgende gjør vi rede for hvilke biologiske elementer som ble lagt til grunn, hvordan prøvetakingen ble utført, og hvor og hvordan de ulike kvalitetselementene ble evaluert.

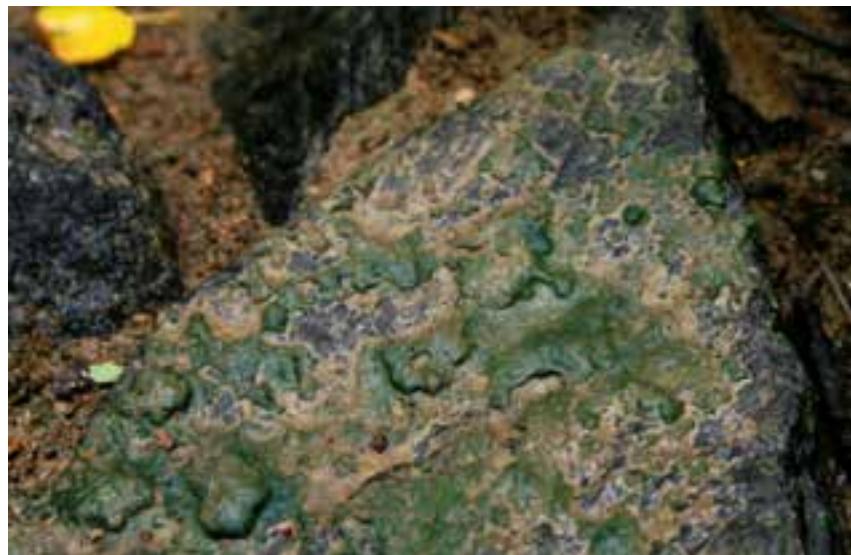
Figur 5. Blågrønnalger av slekten *Phormidium* er tilpasset leirsubstrat, og danner grønne belegg der leire er oppslammet. Slektene er vanlig i mange vannforekomster rundt Øyeren (foto: K. Moseby).

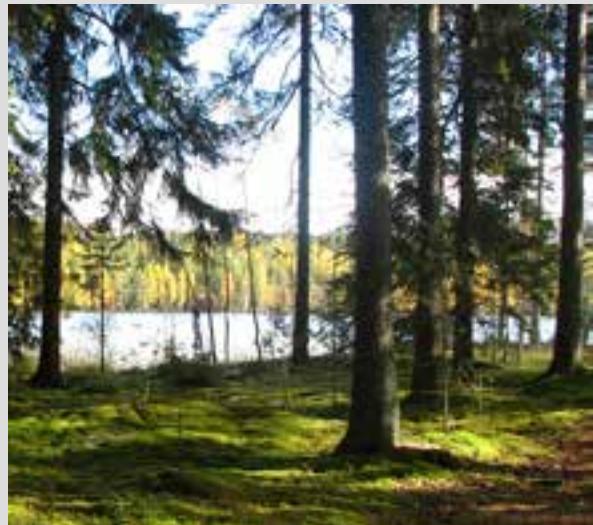
Vannforekomsten Varsjøen ligger øst for Glomma, på grensen mellom kommunene Fet og Sørum. Nedbørdfeltet er preget av barskog, og ligger på sure grunnfjellsbergarter. I 2012 ble det tatt prøver av vannkjemi og klorofyll a, fra punktet markert på kartet. Middelverdien for farge og kalsium var henholdsvis 50,3 mg Pt/L og 2,65 mg Ca/L, og vannforekomsten tilhører dermed innsjøtypen *små kalkfattige, humøse i lavland*, som har en god/moderat-grense for klorofyll a, totP og totN på henholdsvis 7,5, 16 og 500 µg/L. Klorofyll-konsentrasjonen var på 1,9 µg/L (n=2), som tilsier svært god økologisk tilstand. Konsentrasjonen av totP og totN var henholdsvis 6,5 og 355 µg/L, som peker i samme retning.

Basert på data innhentet i oktober og november 2012 synes Varsjøen å være i svært god økologisk tilstand.

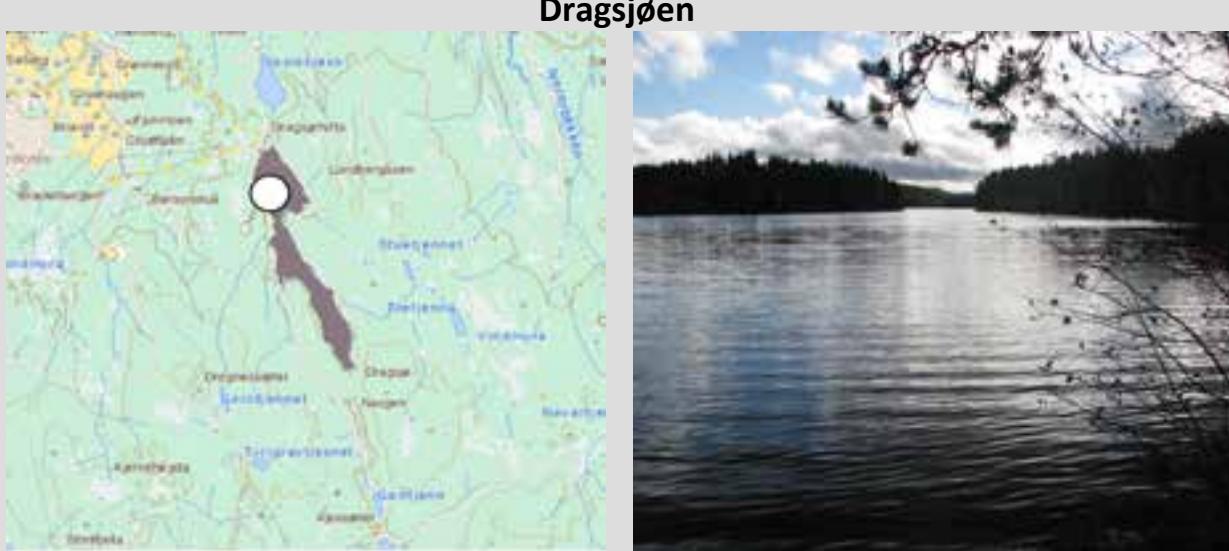
Vannforekomsten Dragsjøen ligger fire km sør for Årnes i Nes kommune. Innsjøen er drikkevannskilde, og nedbørsfeltet er preget av barskog og kalkfattige grunnfjellsbergarter. To vannprøver høsten 2013 viste middelverdier for farge og kalsium på 128 mg Pt/L og 3,9 mg Ca/L. Klassegrenser for svært humøse vannforekomster finnes ikke, og klassifiseringen baseres i stedet på vanntypen *små kalkfattige, humøse*, som har en god/moderat-grense for klorofyll a, tot-P og tot-N på henholdsvis 7,5, 16 og 500 µg/L. Klorofyll-konsentrasjonen var på 1,5 µg/L (n=2), som tilsier svært god tilstand. Konsentrasjonen av tot-P og tot-N var 6 og 447 µg/L, som bekrefter dette bildet.

Basert på data innhentet i oktober og november 2012 synes Dragsjøen å være i svært god økologisk tilstand.

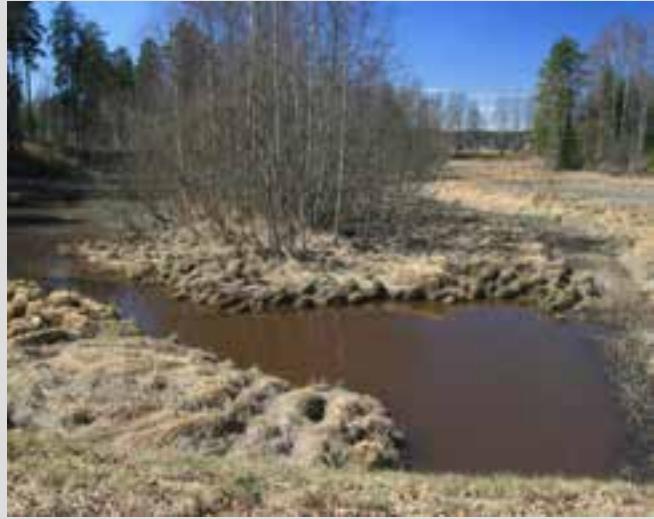
Vannforekomsten Tilløpsvassdrag Glomma (Maarud-Funnefoss) består av mindre bekker på begge sider av Glomma, nord for Årnes i kommunene Nes og Sør-Odal. Største bekk er Hørjua, nord for Maarud bruk. Feltet er preget av landbruk, men også av bar- og blandingsskog. Jorda er noe leirholdig. Middelverdiene for farge og kalsium var henholdsvis 225 mg Pt/L og 8,62 mg Ca/L, og vannforekomsten hører dermed til elvetypen *moderat kalkrik, svært humøs i lavland*. Klassegrenser for svært humøse vannforekomster finnes ikke, og klassifiseringen baseres i stedet på elvetypen *moderat kalkrik, humøs i lavland*. Middelverdiene for totalfosfor og totalnitrogen var 64 og 1450 ug/L. Innholdet av suspendert stoff var 20,42 mg/L, og den uorganiske andelen av dette var 15,64 mg/L, noe som indikerer at vannforekomsten er leirpåvirket. Med en leirdekningsgrad på 29 % (Borch, 2013) er naturtilstanden for tot-P satt til 25 µg/L, og god/moderat-grensen er 50 µg P/L. Bunndyrsamfunnet i Hørjua ga en ASPT på 5,25, som betyr moderat tilstand. Begroingsalgeprøvene fra samme bekk viste en PIT-indeks på 21,73, som også betyr moderat tilstand.

Basert på data fra 2012 og 2013 har Tilløpsvassdrag Glomma (Maarud-Funnefoss) moderat økologisk tilstand. Leirpåvirkning gjør klassifiseringen noe usikker.

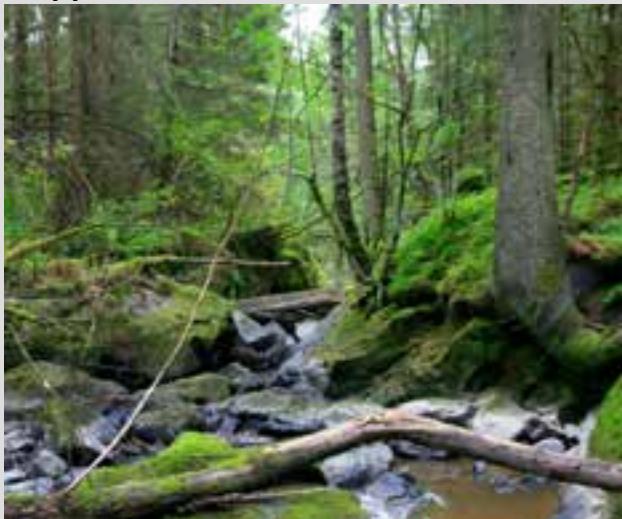
Vannforekomsten Sidebekker til Glomma, oppstrøms Rånåsfoss består av en rekke mindre bekker på begge sider av Glomma, mellom Rånåsfoss og Årnes. Feltet er preget av intensivt jordbruk, med noe barskog i høyreliggende områder. Jorda er leirrik, og ligger for en stor del uformidlet på glatte svaberg. Middelverdiene for farge og kalsium var henholdsvis 179,9 mg Pt/L og 12,4 mg Ca/L, og vannforekomsten hører dermed til elvetypen *moderat kalkrik, svært humøs i lavland*. Klassegrenser for svært humøse vannforekomster finnes ikke, og klassifiseringen baseres i stedet på elvetypen *moderat kalkrik, humøs i lavland*. Middelverdiene for totalfosfor og totalnitrogen var henholdsvis 92 og 1879 ug/L. STS og SGR var henholdsvis 64,03 og 56,93 mg/L, som betyr at vannforekomsten er betydelig leirpåvirket. Med en leirdekninggrad på 42,6 % (Borch, 2013) er naturtilstanden for tot-P satt til 37 µg/L, og god/moderat-grensen er 60 µg P/L. Bunndyrsamfunnet ga en ASPT på 3,86, som betyr svært dårlig tilstand. Begroingsalgeprøvene viste en PIT-indeks på 36,66, som tilsvarer dårlig tilstand. Mørdrrebekken, som overvåkes i regi av JOVA-programmet, er en del av vannforekomsten, og skiller seg ut ved svært høye koncentrasjoner av næringssalter. Denne bekken ble imidlertid kun prøvetatt høsten 2012.

Basert på data fra 2012 og 2013 har vannforekomsten Sidebekker til Glomma, oppstrøms Rånåsfoss svært dårlig økologisk tilstand. Leirpåvirkning gjør klassifiseringen noe usikker.

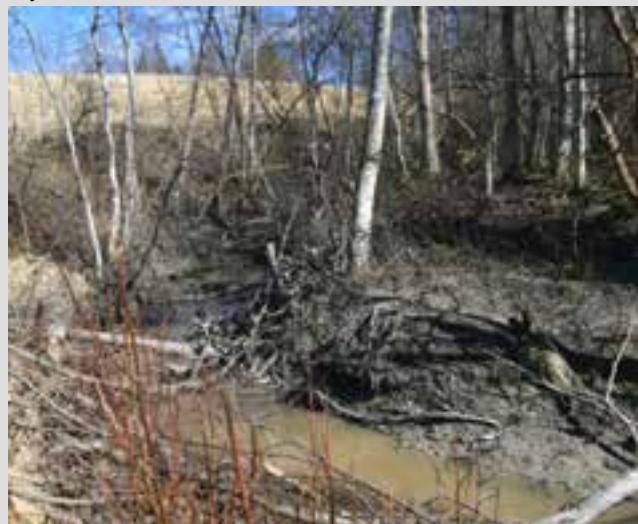
Sidebekker til Glomma, nedstrøms Rånåsfoss

Vannforekomsten Sidebekker til Glomma nedstrøms Rånåsfoss består av en rekke mindre bekker på begge sider av Glomma, mellom Rånåsfoss og Øyeren-deltaet. Feltet er preget av jordbruk, men det er også områder med barskog i høyeliggende områder. Store deler av vannforekomsten ligger under gammel marin grense, og jorda er leirrik. Middelverdiene for farge og kalsium var henholdsvis 150,5 mg Pt/L og 10,7 mg Ca/L, og vannforekomsten hører dermed til elvetypen *moderat kalkrik, svært humøs i lavland*. Klassegrenser for svært humøse vannforekomster finnes ikke, og klassifiseringen baseres i stedet på elvetypen *moderat kalkrik, humøs i lavland*. Middelverdiene for totalfosfor og totalnitrogen var henholdsvis 55 og 1035 ug/L. STS og SGR var på 33,49 og 28,55 mg/L, som betyr at vannforekomsten er betydelig leirpåvirket. Med en leirdekninggrad på 47,7 % (Borch, 2013) kan det ikke angis noe miljømål for de vannkjemiske parametrene, men naturtilstand for tot-P ble beregnet til 40 µg/L. Grunnet mangel på egnet substrat ble det ikke tatt prøver av bunndyrsamfunnet. Begroingsalgeprøvene viste en PIT-indeks på 25,34, som betyr moderat tilstand.

Basert på data fra 2012 og 2013 har Sidebekker til Glomma nedstrøms Rånåsfoss **moderat økologisk tilstand**. Leirpåvirkning gjør klassifiseringen noe usikker.

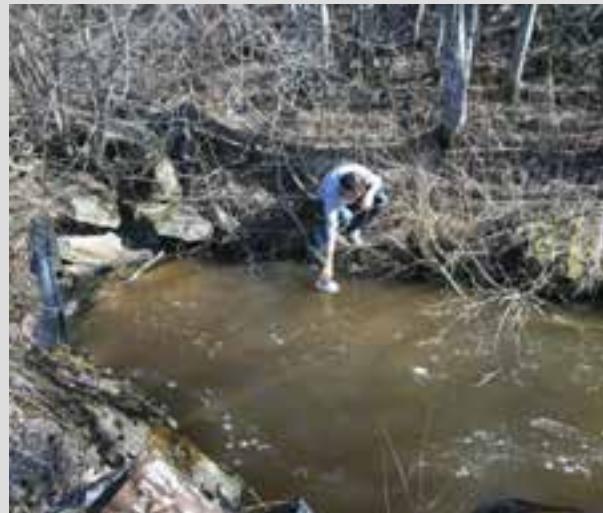
Varåa, nedre

Vannforekomsten Nedre Varåa er en stor bekk som drenerer områdene omkring fra Heia, Slora og Varsjøen til Glomma i Fet kommune. Øvre deler av nedbørssfeltet, som ligger over gammel marin grense og domineres av barskog på næringsfattige løsmasser, er separert ut som egne vannforekomster. Middelverdiene for farge og kalsium var henholdsvis 83,4 mg Pt/L og 4,5 mg Ca/L, og vannforekomsten hører dermed til elvtypen *moderat kalkrik, humøs i lavland* (type 4). Middelverdiene for totalfosfor og totalnitrogen var henholdsvis 27 og 711 µg/L, som betyr god og moderat tilstand for de to vannkjemiske støtteparametrene. STS og SGR var 10 og 8,2 mg/L, som indikerer at vannforekomsten er leirpåvirket. Med en leirdekningsgrad på 28,7 % (felles med Hvalsbekken, se Borch, 2013) er naturtilstanden for tot-P satt til 25 µg/L, og god/moderat-grensen 50 µg/L. Det ble tatt prøver av bunndyr og begroingsalger i nedre Varåa høsten 2009 og 2010 (Lindholm m.fl., 2010). Gjennomsnittlig ASPT var 6,07, som betyr god økologisk tilstand. PIT-indeksen for begroing viste 20,162, som betyr moderat tilstand.

Basert på tilgjengelige data har nedre Varåa moderat økologisk tilstand. Leirpåvirkning gjør klassifiseringen noe usikker.

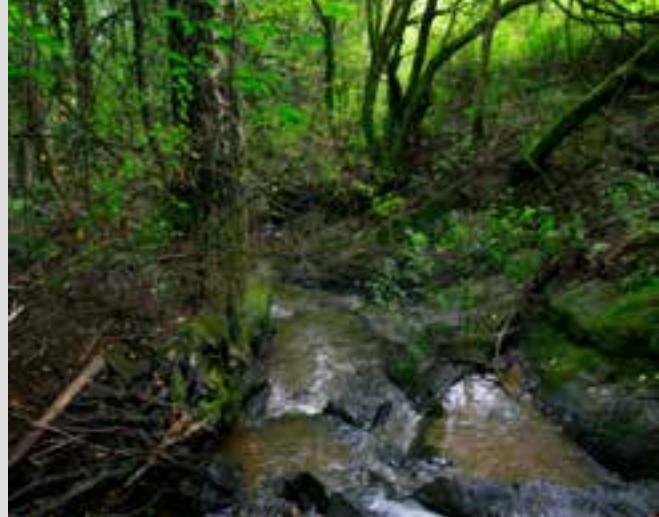
Vannforekomsten Hvalsbekken er en stor bekk som drenerer skog og kulturmark i Fet øst for Fetsund bru. Middelverdiene for farge og kalsium var henholdsvis 111,7 mg Pt/L og 7,85 mg Ca/L, og vannforekomsten tilhører dermed vanntypen *moderat kalkrik, svært humøs i lavland*. Klassegrenser for svært humøse vannforekomster finnes ikke, og klassifiseringen baseres i stedet på elvetypen *moderat kalkrik, humøs i lavland*. Middelverdiene for totalfosfor og totalnitrogen var henholdsvis 33 og 1092 ug/L. STS og SGR var henholdsvis 15,6 og 12 mg/L, som betyr at vannforekomsten er leirpåvirket. Med en leirdekninggrad på 28,7 % (felles med Nedre Varåa, se Borch, 2013) er naturtilstanden for tot-P satt til 25 µg/L, og god/moderat-grensen 50 µg/L. Bunndyrprøven viste en ASPT på 6, som betyr god tilstand. Begroingsprøven ga en PIT-verdi på 42,56, som betyr dårlig tilstand.

Basert på data innhentet 2012 og 2013 har Hvalsbekken dårlig økologisk tilstand. Leirpåvirkning gjør klassifiseringen noe usikker.

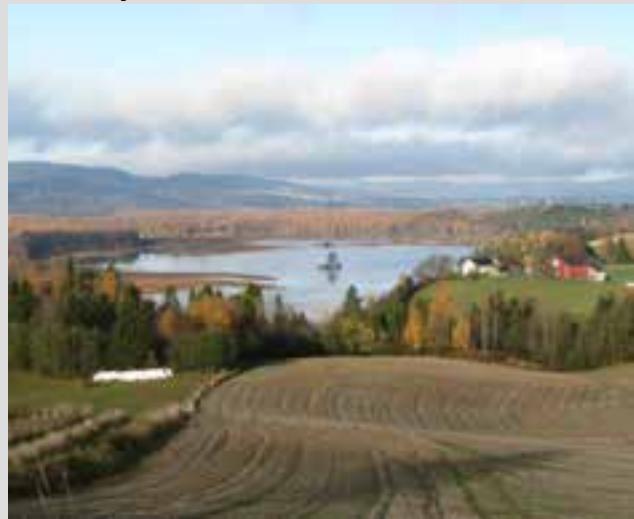
Vannforekomsten Tilløpsbekker til Øyeren i Fet består av mindre bekker i nordøstre del av Øyeren, i Fet kommune. Feltet er preget av landbruk og avrenning fra tettsteder, med islett av lauvskog. Jorda består for en stor del av leire, som ligger over isskurte svaberg av gneis. I 2012 ble det tatt vannkjemiske prøver fra to større bekker, Kvernhamarbekken og Østegårdsbekken. Steder for prøvetaking er markert på kartet. Middelverdien for farge og kalsium var henholdsvis 94,4 mg Pt/L og 8,86 mg Ca/L, og vannforekomsten tilhører dermed elvetypen *moderat kalkrik, svært humøs i lavland*. Klassegrenser for svært humøse vannforekomster finnes ikke, og klassifiseringen baseres i stedet på elvetypen *moderat kalkrik, humøs i lavland*. Middelverdiene for totalfosfor og totalnitrogen var henholdsvis 42 og 1120 µg/L. STS og SGR var henholdsvis 25,8 og 21,35 mg/L, som betyr at vannforekomsten er leirpåvirket. Med en leirdekninggrad på 54,6 % (Borch, 2013) kan det ikke angis noe miljømål for de vannkjemiske parameterene, men naturtilstand for tot-P ble satt til 45 µg/L. I 2013 ble det tatt begroingsprøver fra Kvernhamarbekken, som viste en PIT-indeks på 37,27. Det betyr dårlig tilstand.

Basert på data innhentet 2012 og 2013 har vannforekomsten Tilløpsbekker til Øyeren dårlig økologisk tilstand. Leirpåvirkning gjør klassifiseringen noe usikker.

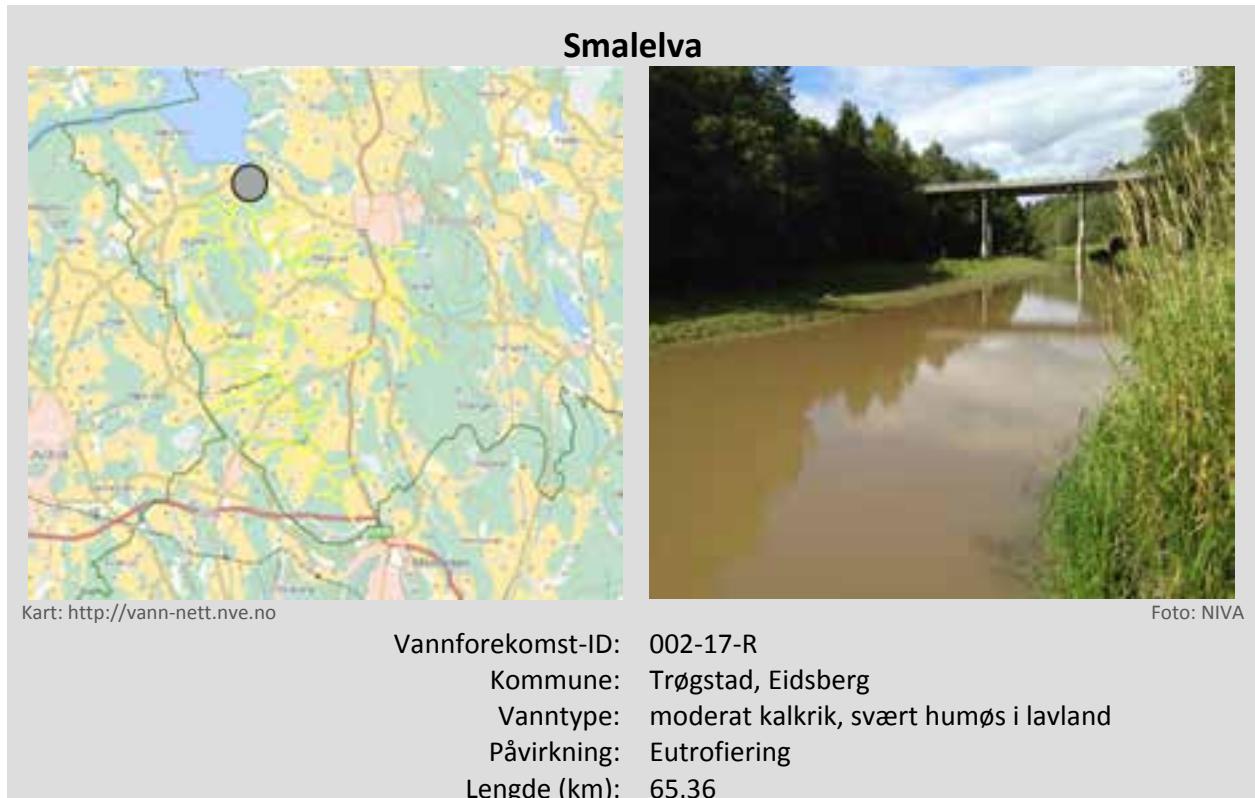
Smalelva er et forgrenet vassdrag som drenerer landbruksområder i kommunene Trøgstad og Eidsberg. Middelverdien for farge og kalsium var henholdsvis 142,5 mg Pt/L og 18,3 mg Ca/L, og vannforekomsten tilhører dermed vanntypen *moderat kalkrik, svært humøs i lavland*. Klassegrenser for svært humøse vannforekomster finnes ikke, og klassifiseringen baseres i stedet på elvetypen *moderat kalkrik, humøs i lavland*, som har en god/moderat-grense for totP og totN på henholdsvis 29 og 550 µg/L. Middelverdiene for totalfosfor og totalnitrogen var henholdsvis 112 og 3116 µg/L. STS og SGR var henholdsvis 84,8 og 75 mg/L, som betyr at vannforekomsten er sterkt leirpåvirket. Leirdekningsgraden i nedbørfeltet er på 90 % (Haande m.fl., 2012; Borch, 2013). Det kan derfor ikke beregnes noe miljømål for vannkjemiske støtteparametre, men beregnet naturtilstand for tot-P er satt til 67 µg/L. I 2011 ble det tatt prøver av begroingsalger og bunndyr. ASPT for bunndyr ga 5,46, som betyr moderat tilstand, og PIT-indeksen for begroingsalger viste 28,9, som også er moderat tilstand.

Basert på data innhentet 2011, 2012 og 2013 har Smalelva moderat økologisk tilstand. Leirpåvirkning gjør klassifiseringen noe usikker.

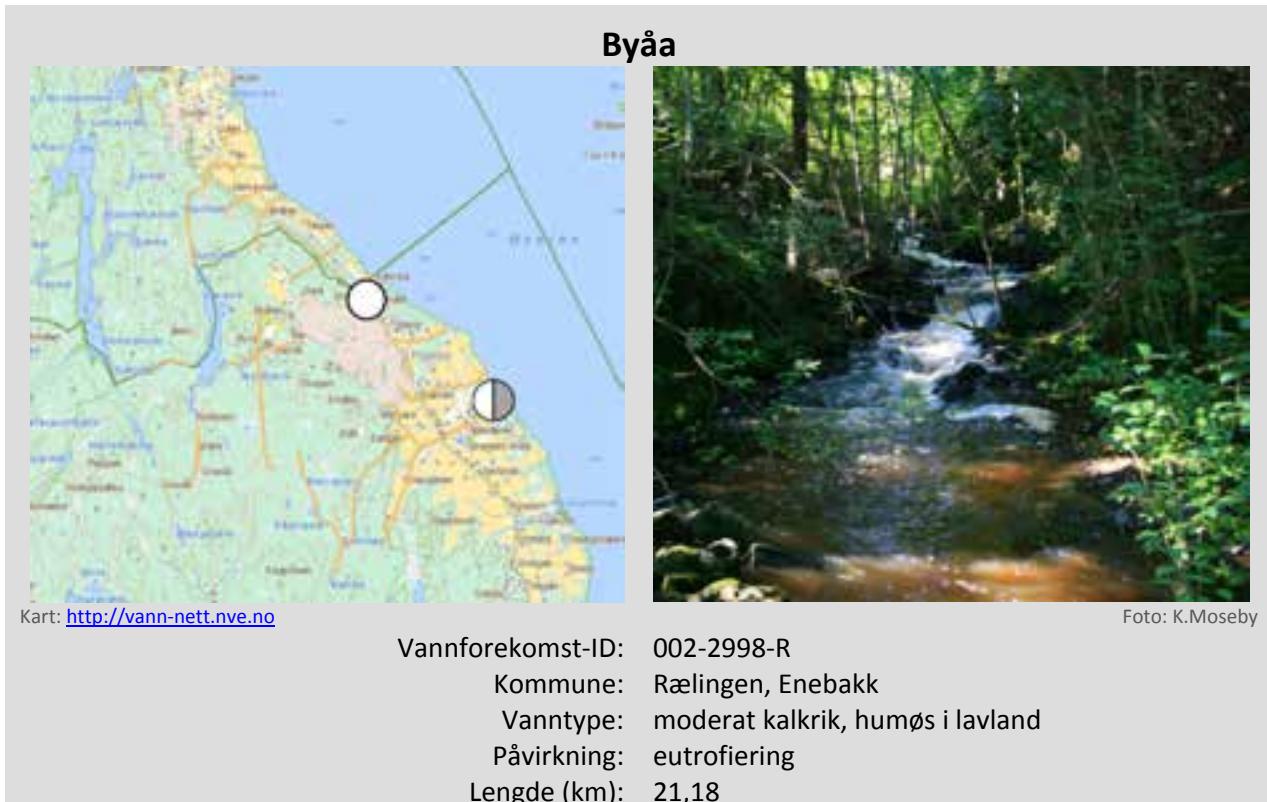
Vannforekomsten Byåa består av bekker som drenerer skog og landbruksområder på vestsiden av Øyeren, i Rælingen og Enebakk. De lavereliggende områdene er preget av landbruk og urban bebyggelse. Jorda er leirholdig, og lokalt har landskapet preg av ravinering. Middelverdien for farge og kalsium var henholdsvis 55,2 mg Pt/L og 13,9 mg Ca/L, og vannforekomsten tilhører dermed vanntypen *moderat kalkrik, humøs i lavland*. Middelverdiene for totalfosfor og totalnitrogen var henholdsvis 78 og 2930 µg/L. Det var imidlertid betydelige forskjeller mellom de to bekkene som ble prøvetatt. Den nordligste (stasjon Fla3) er tilknyttet et overløp fra det lokale avløpsnettet, og hadde klart høyeste verdier (se vedlegg). Koncentrasjonene av suspendert stoff, i form av STS og SGR, var henholdsvis 15,9 og 11,2 mg/L, som betyr at vannforekomsten er noe leirpåvirket. Det ble tatt prøver av begroingsalger, men algefloreaen inneholdt ikke arter som innehar noen indikatorfunksjon, og det kunne derfor ikke fastsettes noen PIT-verdi. Basert på vannkjemiske data innhentet 2012 og 2013 har vannforekomsten Byåa svært dårlig økologisk tilstand. Leirpåvirkning gjør klassifiseringen noe usikker.

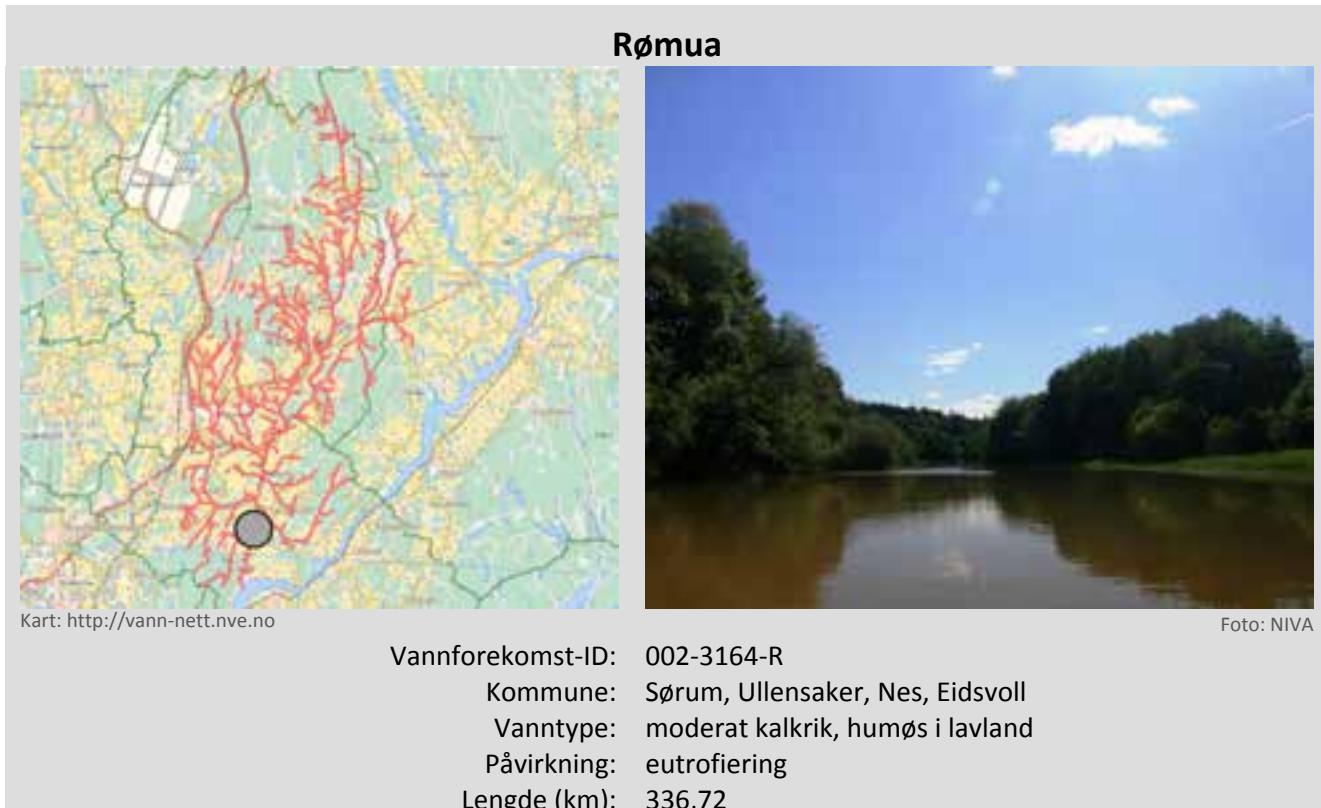
Full datainnsamling og klassifisering av denne vannforekomsten har ikke vært del av prosjektet, men i 2013 ble det tatt prøver av vannvegetasjonen (makrofyter) i nedre del av elva (mellan Lørenfallet og Tangen). Vannforekomsten er sterkt leirpåvirket, med en leirdekninggrad på 54,4 % (Borch, 2013), og det kan derfor ikke angis noe miljømål for de vannkjemiske parametrerne. Naturtilstand for tot-P ble beregnet til 45 µg/L. Vannkjemiske data, utført i perioden 2008 til 2010 (Lindholm m.fl., 2011), tilsier likevel tilstand under miljømålet for de vannkjemiske støtteparametrerne. ASPT-indeksen for bunndyr viste 2,967, som betyr svært dårlig tilstand. Det var imidlertid få indikator-arter til stede, og uegnet substrat gjør det også vanskelig å vurdere dette resultatet. Tic-indeksen for vannplanter viste verdien 0, som betyr dårlig økologisk tilstand.

Basert på tilgjengelige data har Rømua dårlig økologisk tilstand. Leirpåvirkning gjør klassifiseringen noe usikker.
