Forurensningstilstand i sedimentene i Hølen, Tromøy

Tittel Forurensningstilstand i sedimentene i Hølen, Tromøy	Løpenr. (for bestilling) 6570-2013	Dato 23.9.2013
	Prosjektnr. Undernr. O-13205	Sider Pris 19
Forfatter(e) Tone Kroglund Jarle Håvardstun	Fagområde Miljøgifter i marint miljø	Distribusjon
	Geografisk område Aust-Agder	Trykket NIVA

**Forurensningstilstand i sedimentene i Hølen,
Tromøy**

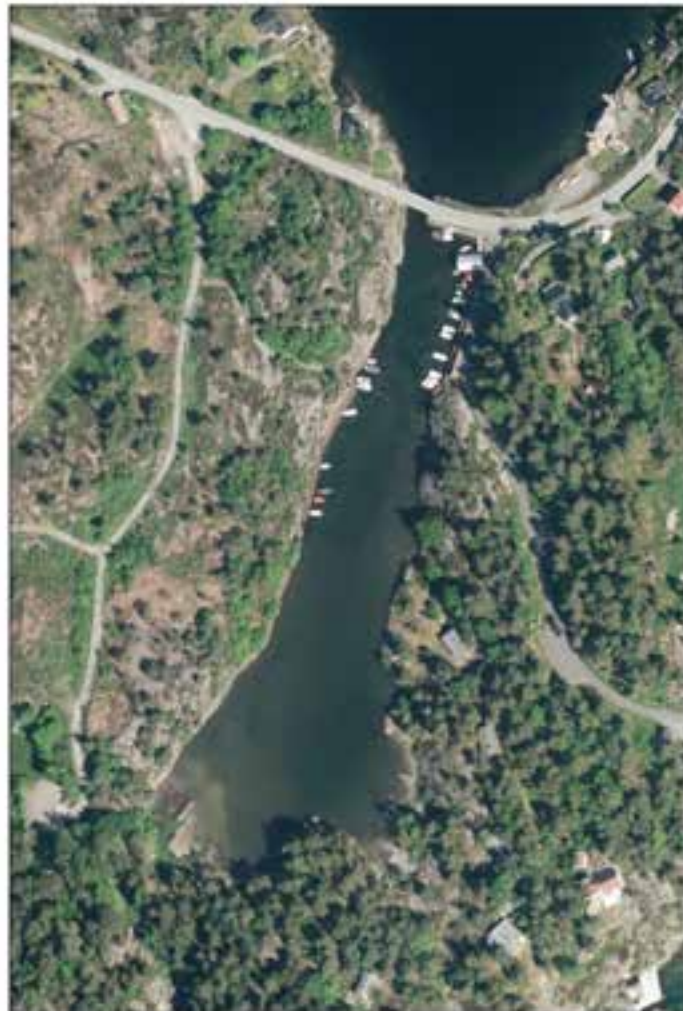
Figur 2. Flyfoto over Hølen og bryggeanlegget som ble anlagt i 2004 (Norge i bilder).

Bryggeanlegget ble anlagt i 2004 og består av faste brygger langs land både på øst- og vestsiden av Hølen (**Figur 2**). Før etablering av bryggeanlegget ble det mudret ca. 3000 m³ muddermasse for å oppnå tilstrekkelig dybde for småbåter (joller og mindre sjekter). Muddermassene ble fjernet med slamsuging og ble deponert i eget deponi på land, ved sørenden av Hølen. Analyser under mudringsarbeidet og av dreisvann etter deponering viste høye men varierte konsentrasjoner av miljøgifter under anleggsarbeidet (Kroglund 2004). Etter at mudringsarbeidet var avsluttet var det ikke lenger målbare konsentrasjoner av miljøgifter i dreisvannet.
