Resipientundersøkelse MAREN, Mandal, 2013

Tittel Resipientundersøkelse MAREN, Mandal, 2013	Løpenr. (for bestilling) 6603-2013	Dato 27.12.2014
	Prosjektnr. Undernr. O-13128	Sider Pris 42
Forfatter(e) Tone Kroglund Hilde C. Trannum	Fagområde Marine miljøgifter	Distribusjon
	Geografisk område Vest Agder	Trykket NIVA

Det er gjennomført en resipientundersøkelse i forbindelse med sigevannsutslipp fra Brennevinnsmyra avfallsanlegg i Mandal kommune, som slippes ut på 25 m dyp i Strømsvika. Undersøkelsen viste generelt tilfredsstillende forhold i resipienten. Den økologiske tilstanden på hardbunn og bløtbunn i nærområdet til utslippet var god og viste ikke tegn til påvirkning fra utslippet. Prøvetakingen av vannmasser var svært begrenset, men ga ikke indikasjoner på at sigevannet medførte forhøyede næringsstoffs-konsentrasjoner eller redusert oksygeninnhold. Miljøgiftinnholdet i bunnsedimentene viste lave verdier av metaller (klasse I og II) men høye verdier av organiske miljøgifter (Klasse III og IV). Det var manglende samsvar mellom innholdet av organiske miljøgifter i sedimentene og hvilke stoffer som måles i sigevannet fra deponiet (i internkontroller). Dette indikerer at det også kan

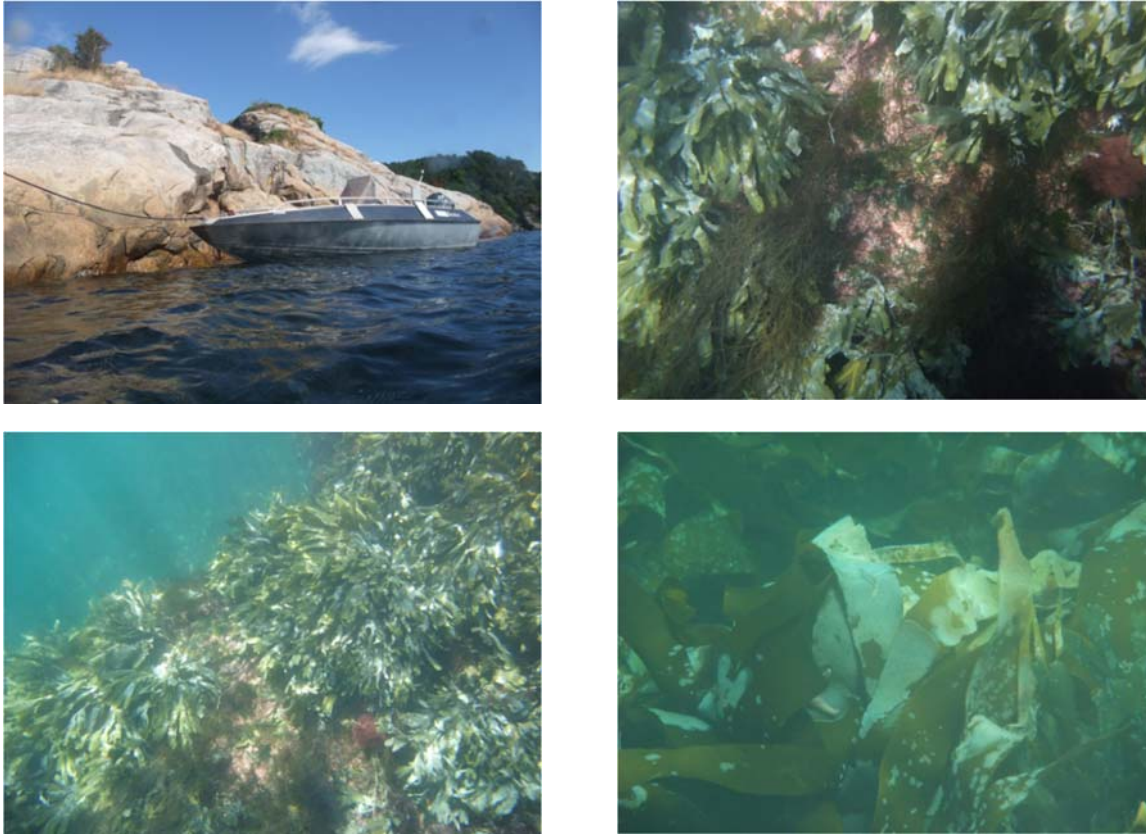
Figur 4. Stasjon MA2. Bilder av undervannsvegetasjonen på vestsiden av Strømsvika. Stasjonen hadde bratt skrånende fjell med tette tang- og tareforekomster sterkt bevokst av mosdyr. Foto: TON/NIVA

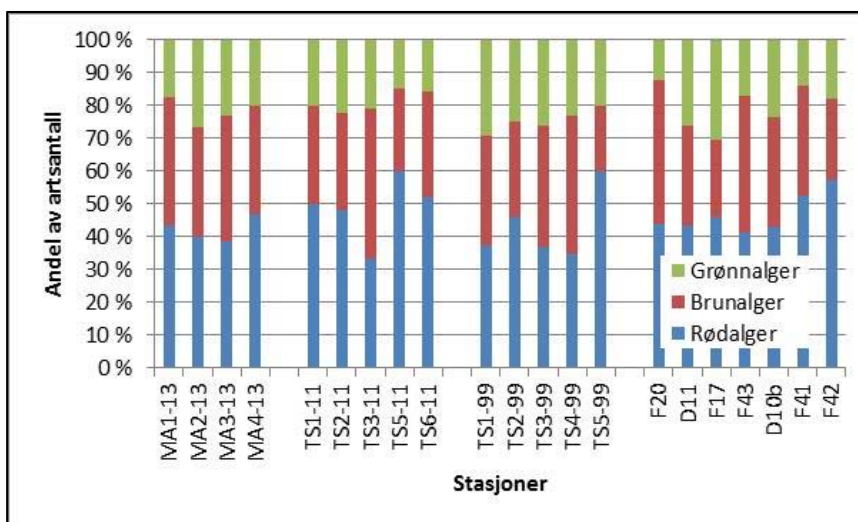
Figur 8. Fordeling av arter mellom de tre algegruppene rødalger, brunalger og grønnalger i Strømsvika (stasjoner merket MA), ved Tregde i 2011 og 1999 (stasjoner merket TS) og ytre del av Kristiansandsfjorden i 2009 (stasjoner merket F og D).

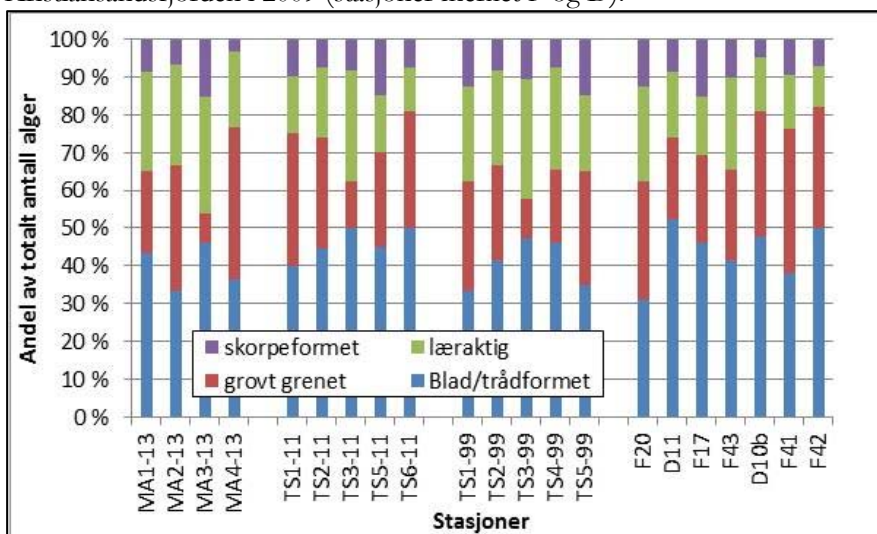
Figur 9. Fordeling av algearter mellom ulike vokseformer i Strømsvika (stasjoner merket MA), ved Tregde i 2011 og 1999 (stasjoner merket TS) og ytre del av Kristiansandsfjorden i 2009 (stasjoner merket F og D).
