Resipientundersøkelse MAREN, Mandal, 2013

Tittel Resipientundersøkelse MAREN, Mandal, 2013	Løpenr. (for bestilling) 6603-2013	Dato 27.12.2014
	Prosjektnr. Undernr. O-13128	Sider Pris 42
Forfatter(e) Tone Kroglund Hilde C. Trannum	Fagområde Marine miljøgifter	Distribusjon
	Geografisk område Vest Agder	Trykket NIVA

Det er gjennomført en resipientundersøkelse i forbindelse med sigevannsutslipp fra Brennevinnsmyra avfallsanlegg i Mandal kommune, som slippes ut på 25 m dyp i Strømsvika. Undersøkelsen viste generelt tilfredsstillende forhold i resipienten. Den økologiske tilstanden på hardbunn og bløtbunn i nærområdet til utslippet var god og viste ikke tegn til påvirkning fra utslippet. Prøvetakingen av vannmasser var svært begrenset, men ga ikke indikasjoner på at sigevannet medførte forhøyede næringsstoffs-konsentrasjoner eller redusert oksygeninnhold. Miljøgiftinnholdet i bunnsedimentene viste lave verdier av metaller (klasse I og II) men høye verdier av organiske miljøgifter (Klasse III og IV). Det var manglende samsvar mellom innholdet av organiske miljøgifter i sedimentene og hvilke stoffer som måles i sigevannet fra deponiet (i internkontroller). Dette indikerer at det også kan

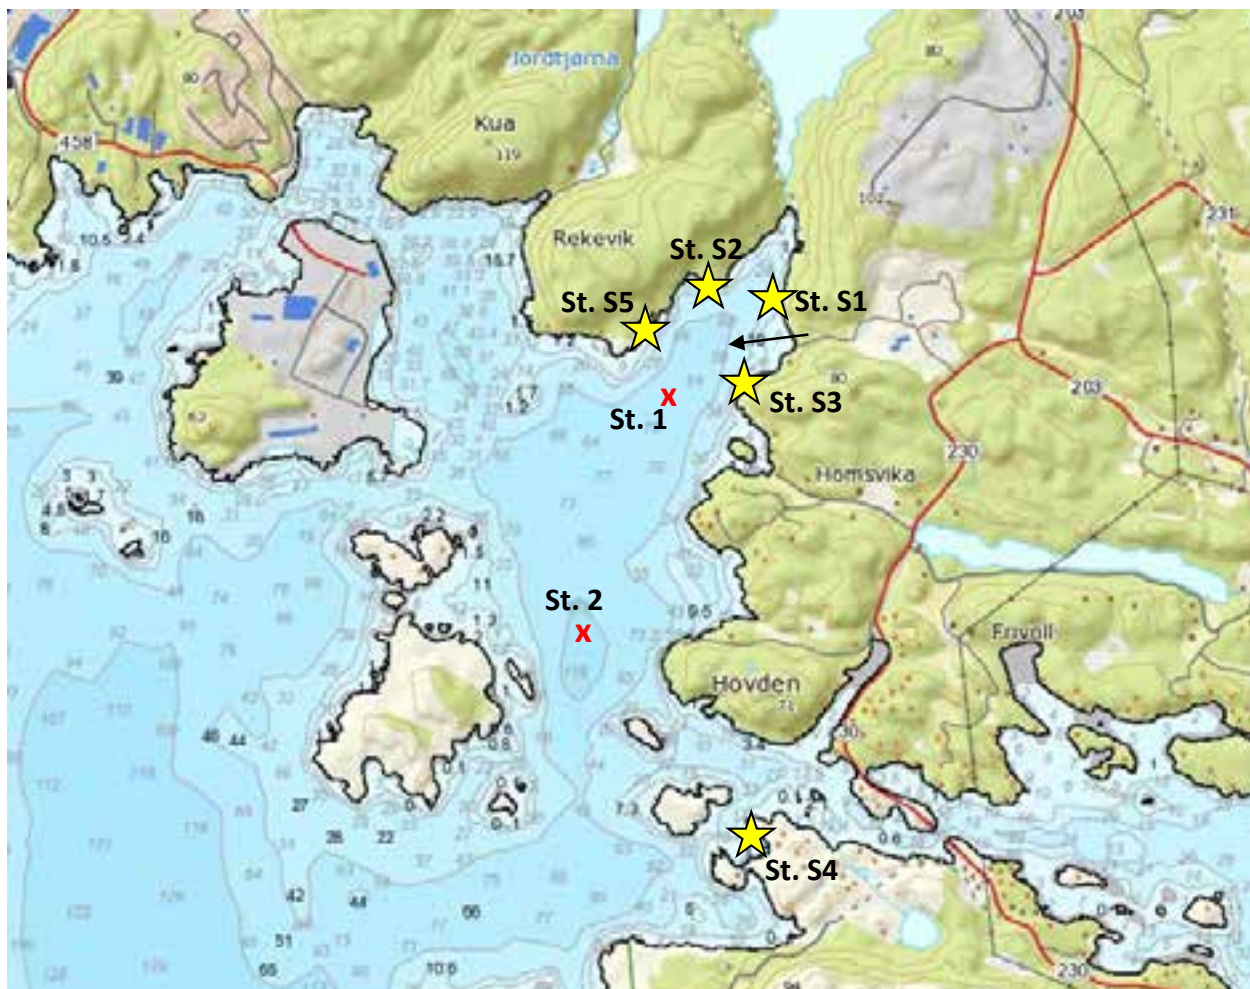
Figur 1. Plassering av stasjoner for innsamling av blåskjell/strandsnegl (st. S1-S5, stjerner) og sedimenter (St. 1-2, røde kryss). På de to sedimentstasjonene ble også bløtbnunnsfauna innsamlet. Utslipppet fra Brennevinsmyra avfallsanlegg er markert med en pil

Sedimenter ble prøvetatt fra to stasjoner, se **Figur 1**. Disse stasjonene tilsvarer stasjonene for bløtbunnsfauna (Kapittel 4). Stasjon 1 har dyp på ca. 63 m og ligger i ytre Strømsvika. Stasjon 2 ligger i dypområdet sør for Strømsvika, på ca. 113 m dyp. Prøvene ble tatt med en grabb, og de øverste 5 cm av topplaget ble tatt ut til analyse. Sedimentprøvene ble overført til rene glass med aluminiumsfolie i lokket, og oppbevart nedfrosset (-20 °C) frem til analyse. Sedimentene ble så analysert for metaller og organiske miljøgifter.

Blåskjell og strandsnegl ble samlet fra fjæra på 5 stasjoner i og utenfor Strømsvika, se **Figur 1**. Fra hver stasjon ble det forsøkt samlet 50 blåskjell i samme størrelsesklasse, men det var kun på en stasjon at det ble funnet nok blåskjell. Fra de øvrige stasjonene ble det derfor samlet strandsnegl for analyse. På stasjonene med blåskjell ble det ikke funnet strandsnegl, slik at det foreligger tre strandsneglprøver og to blåskjellprøver fra området. Skjellene/sneglene ble frosset ned etter innsamling og senere opparbeidet på laboratoriet. Prøvene ble analysert for metallene As, Cd, Cr, Cu, Hg, Ni, Pb, Zn og Fe, og i tillegg for polysykliske aromatiske hydrokarboner (PAH), PCB og TBT. Analysene ble utført av EUROFINS.

Prøvetaking av vannmasser ble foretatt på de samme to stasjoner som bløtbunnsfauna og sedimenter (**Figur 1**). Følgende prøver ble innhentet:

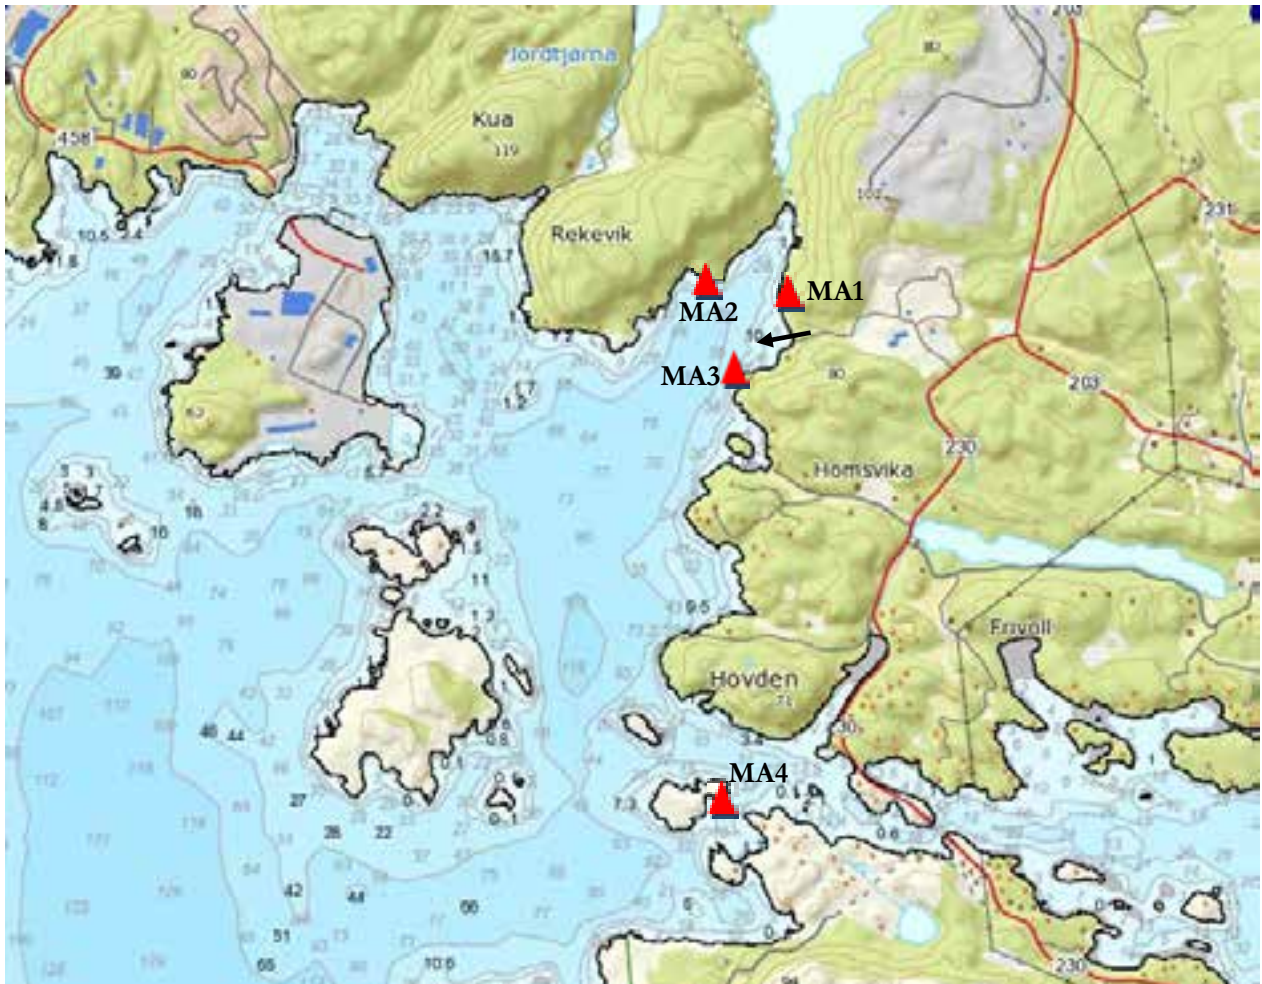
Figur 2. Stasjonsplassering av strandsonestasjonene (utslippet er markert med en pil).

Stasjon	Koordinater WGS84 Geogr. Lat/Lon (DMM)	Beskrivelse
MA1	58°1.0544N, 7°30.1764E	Strømsviga Ø. Nord for utslippsstedet. Bratt skrånende fjell.
MA2	58°1.0794N, 7°29.931E	Strømsviga V. Sørlig vendt stasjon på liten odde. Bratt skrånede fjell.
MA3	58°0.9276N, 7°30.0762E	Strømsviga Ø. Sør for utslippsstedet. Bratt skrånende fjell i strandsonen.
MA4-ref	58°0.237N, 7°30.1908E	Referansestasjon. Sørøstlig vendt stasjon på østlige delen av Havneholman S.

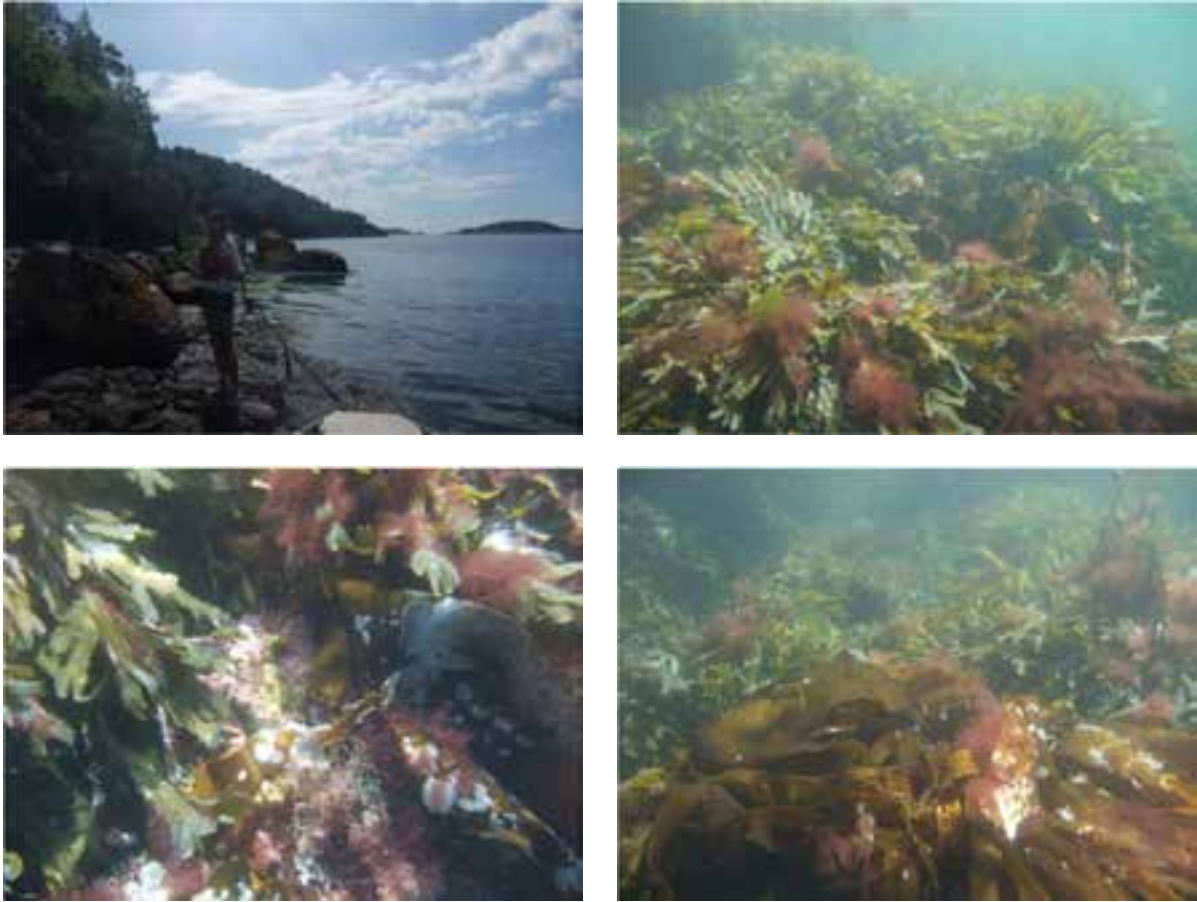
Figur 3. Stasjon MA1 Strømsvika. Bilder av undervannsvegetasjonen nord-øst for utslippspunktet i Strømsvika. Øvre del av strandsonen hadde tette dekker av tang, mens tare vokste i belter under tangen. Tarebladene hadde mye påvekst av mosdyr. Foto: TON/NIVA

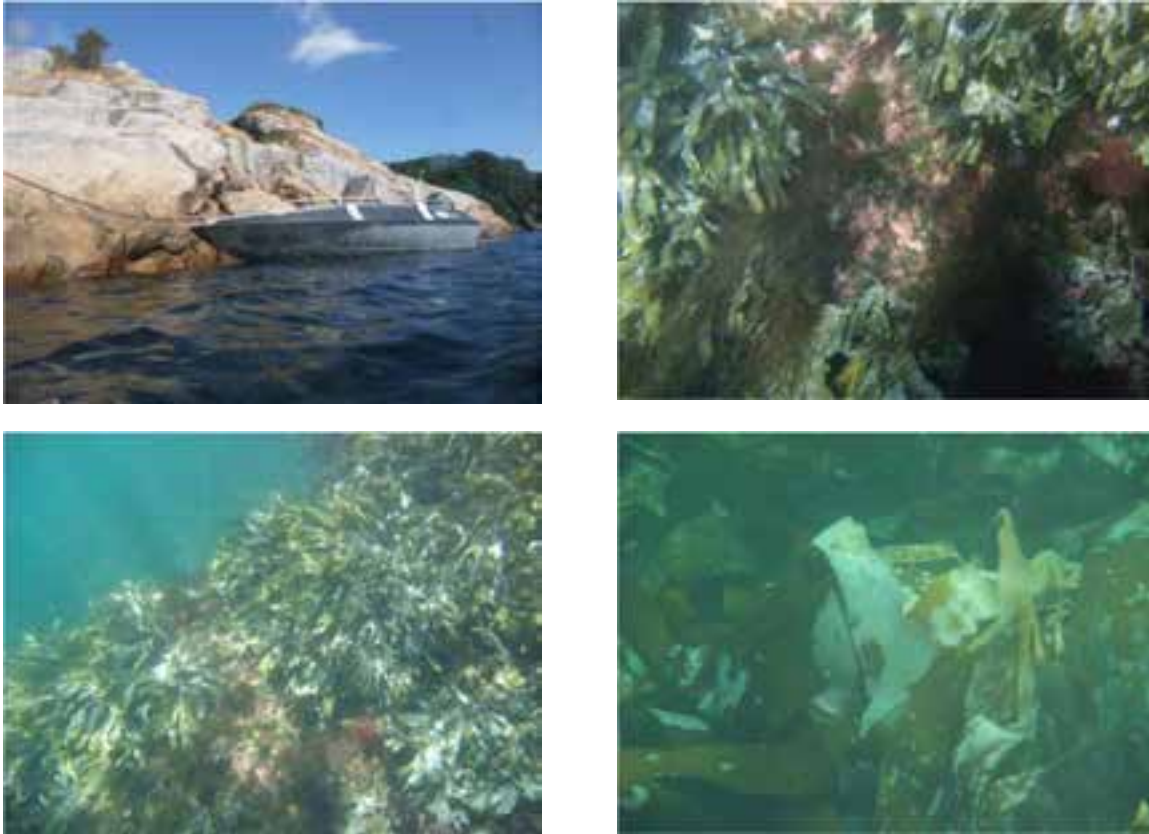
Figur 4. Stasjon MA2. Bilder av undervannsvegetasjonen på vestsiden av Strømsvika. Stasjonen hadde bratt skrånende fjell med tette tang- og tareforekomster sterkt bevokst av mosdyr. Foto: TON/NIVA

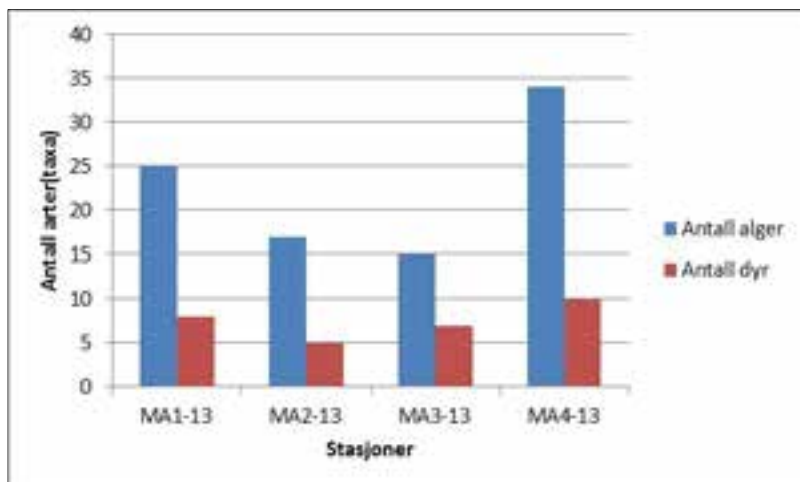
Figur 7. Antall arter på stasjonene

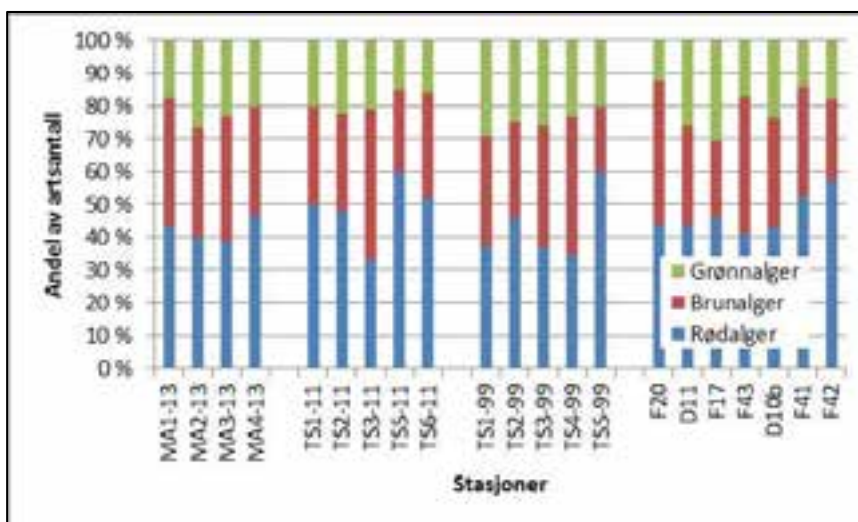
Figur 8. Fordeling av arter mellom de tre algegruppene rødalger, brunalger og grønnalger i Strømsvika (stasjoner merket MA), ved Tregde i 2011 og 1999 (stasjoner merket TS) og ytre del av Kristiansandsfjorden i 2009 (stasjoner merket F og D).

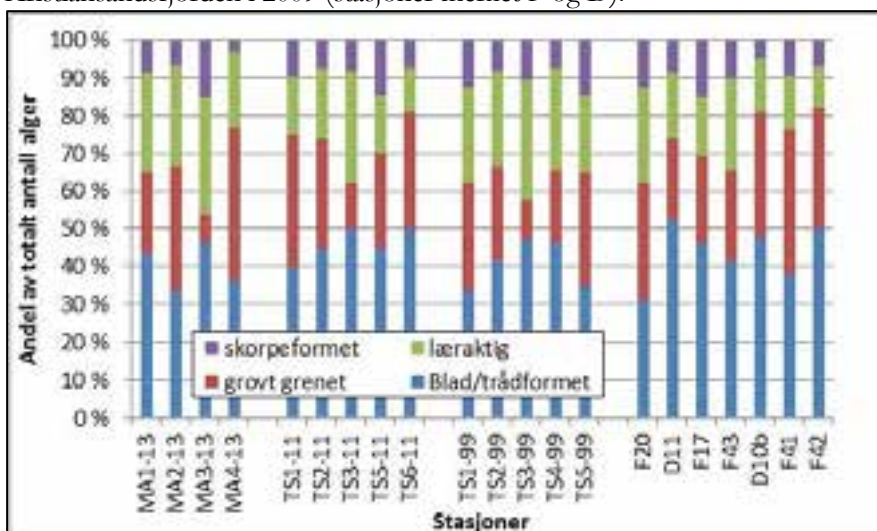
Figur 9. Fordeling av algearter mellom ulike vokseformer i Strømsvika (stasjoner merket MA), ved Tregde i 2011 og 1999 (stasjoner merket TS) og ytre del av Kristiansandsfjorden i 2009 (stasjoner merket F og D).

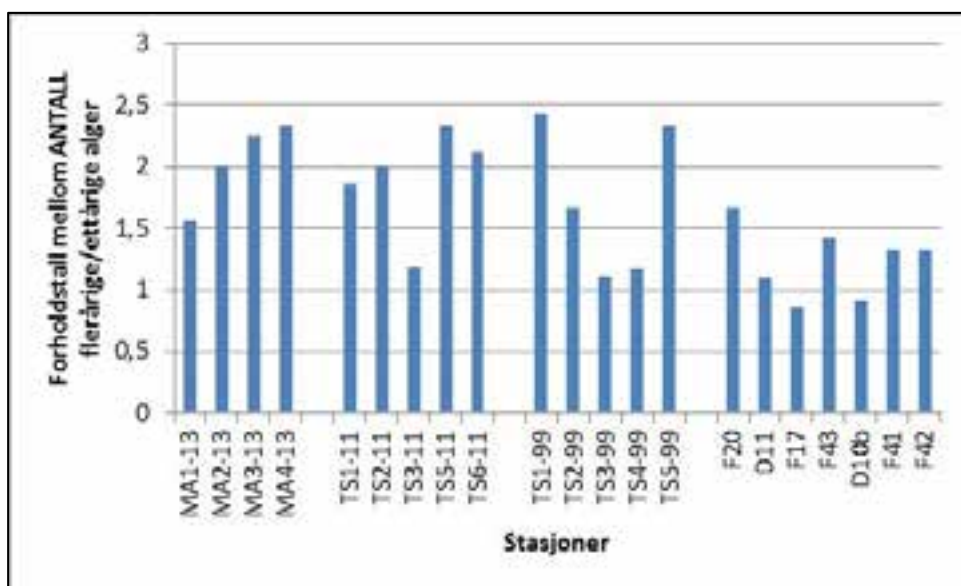
Figur 10. Forholdstall mellom antall flerårige arter og ettårige arter. Stasjonene i foreliggende prosjekt er merket MA, stasjoner fra Tregde i 2011 og 1999 er merket TS og stasjoner fra ytre del av Kristiansandsfjorden er merket F og D.
