**Utlegging av rene  
leirmasser i  
Bekkelagsbassenget -  
førundersøkelse**

Tittel Utlegging av rene leirmasser i Bekkelagsbassenget - førundersøkelse	Løpenr. (for bestilling) LNR 5338	Dato 26.02.07
	Prosjektnr. Undernr. O-26347	Sider Pris 48
Forfatter(e) John Arthur Berge Hans Christer Nilsson Mats Walday	Fagområde Marine Miljøgifter	Distribusjon
	Geografisk område Oslofjorden	Trykket NIVA

Oppdragsgiver(e) Statens Vegvesen, Region øst (SVRØ)	Oppdragsreferanse Marianne Aam Ness
---	--

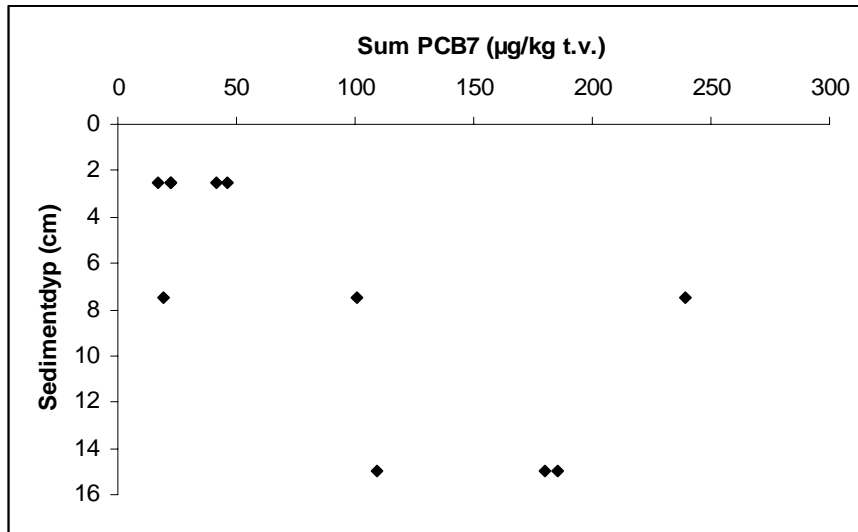
**Figur 6.** Konsentrasjonen av  $\Sigma PCB_7$  (summen av 7 enkeltforbindelser av PCB) i 3 ulike dybdeavsnitt (1- 5 cm, 5-10 cm og 10-20 cm) i sediment fra Bekkelagsbassenget. På y-aksen er midlere dyp for hvert av dybdeavsnittene avmerket.

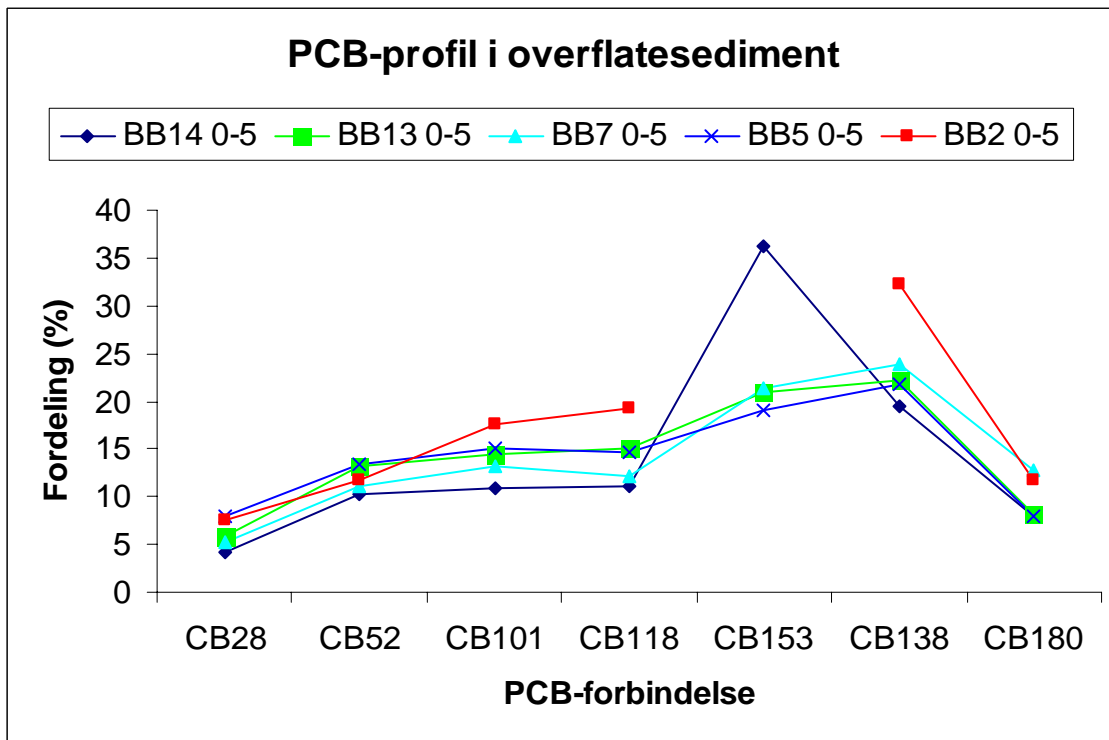
**Figur 7.** Fordeling (%) av 7 PCB kongenerer i overflatesediment (0-5 cm) fra 5 stasjoner i Bekkelagsbassenget.

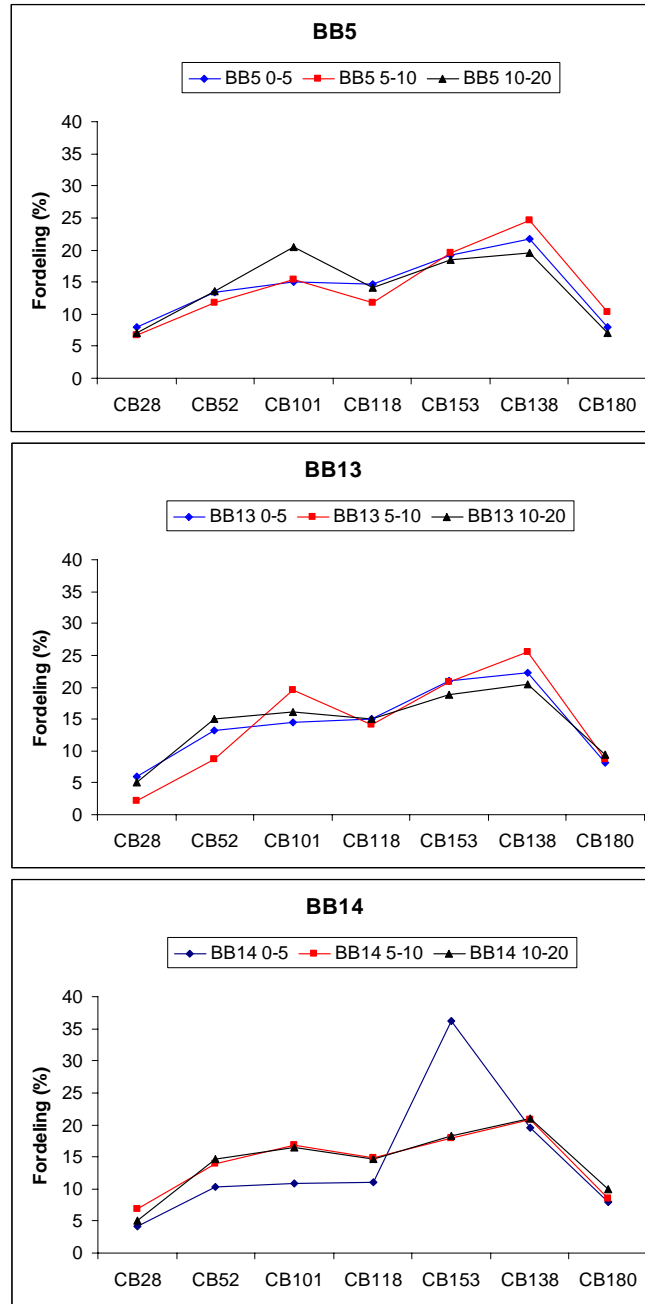
**Figur 8.** Fordeling (%) av 7 PCB-kongenerer i prøver av sediment fra 3 stasjoner i Bekkelagsbassenget. For hver stasjon (BB5, BB13 og BB14) vises prosentfordeling fra 3 ulike dybdeintervaller av sedimentet (0-5 cm, 5-10 cm og 10-20 cm)

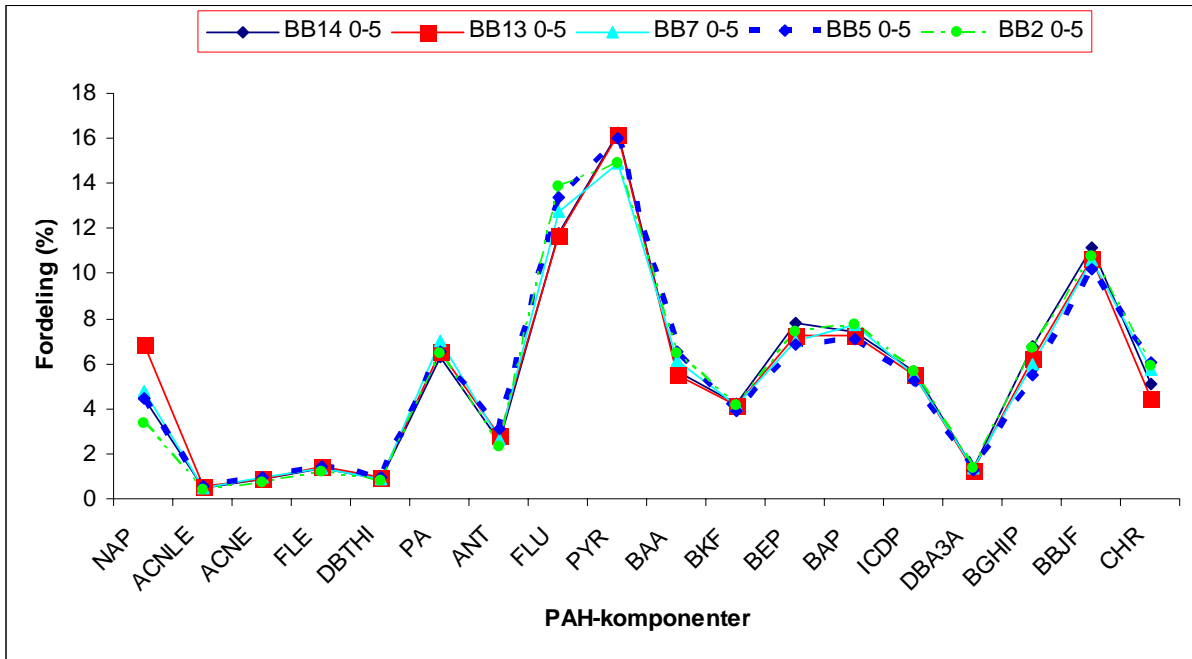
**Figur 10..** Fordeling (%) av 18 ulike PAH-forbindelser i overflatesediment (0-5 cm) fra 5 stasjoner i Bekkelagsbassenget. Forklaring til forkortelsene som er brukt for de enkelte komponenter finnes i vedlegg B.

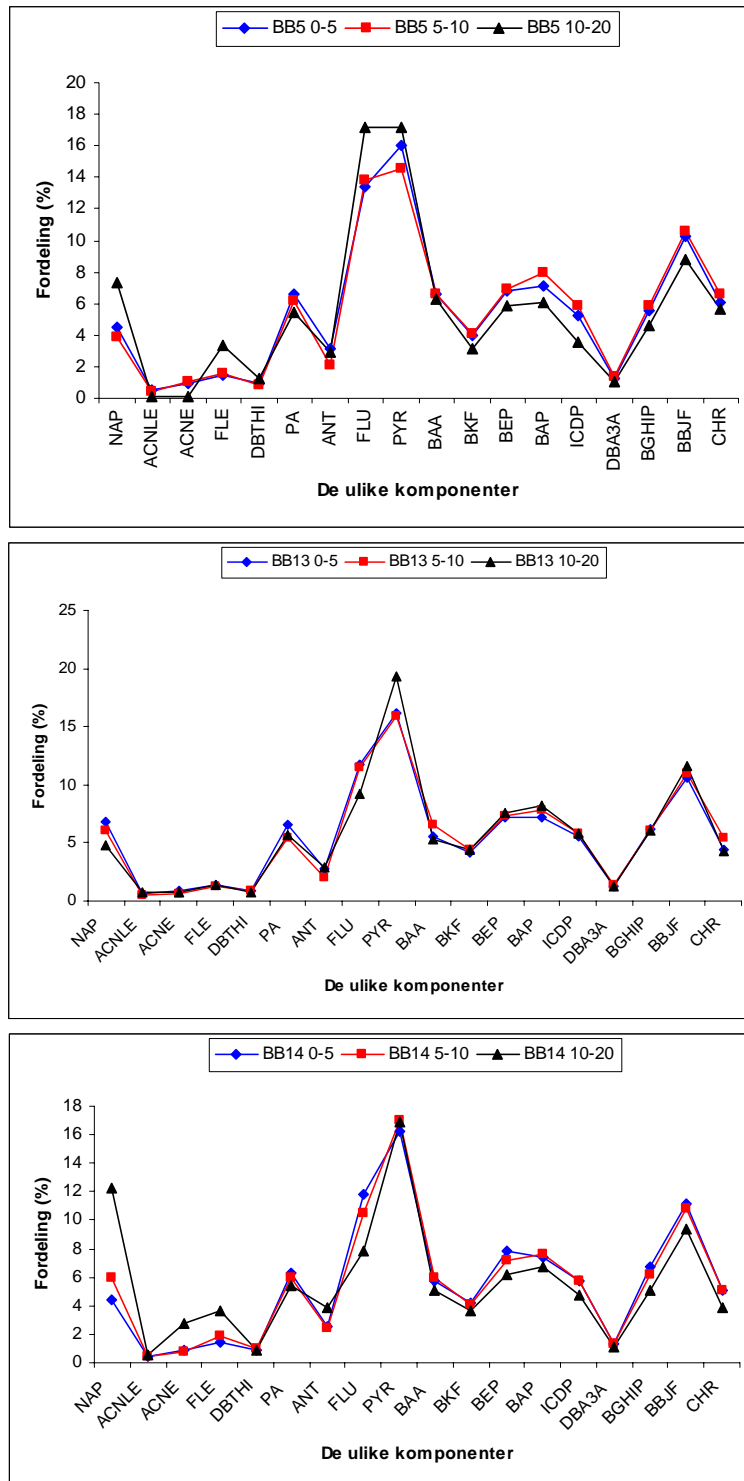
**Figur 11.** Fordeling (%) av 18 PAH-forbindelser i prøver av sediment fra 3 stasjoner i Bekkelagsbassenget. For hver stasjon (BB5, BB13 og BB14) vises prosentfordeling fra 3 ulike dybdeintervaller av sedimentet (0-5 cm, 5-10 cm og 10-20 cm). Forklaring til forkortelsene som er brukt for de enkelte komponenter finnes i vedlegg B.

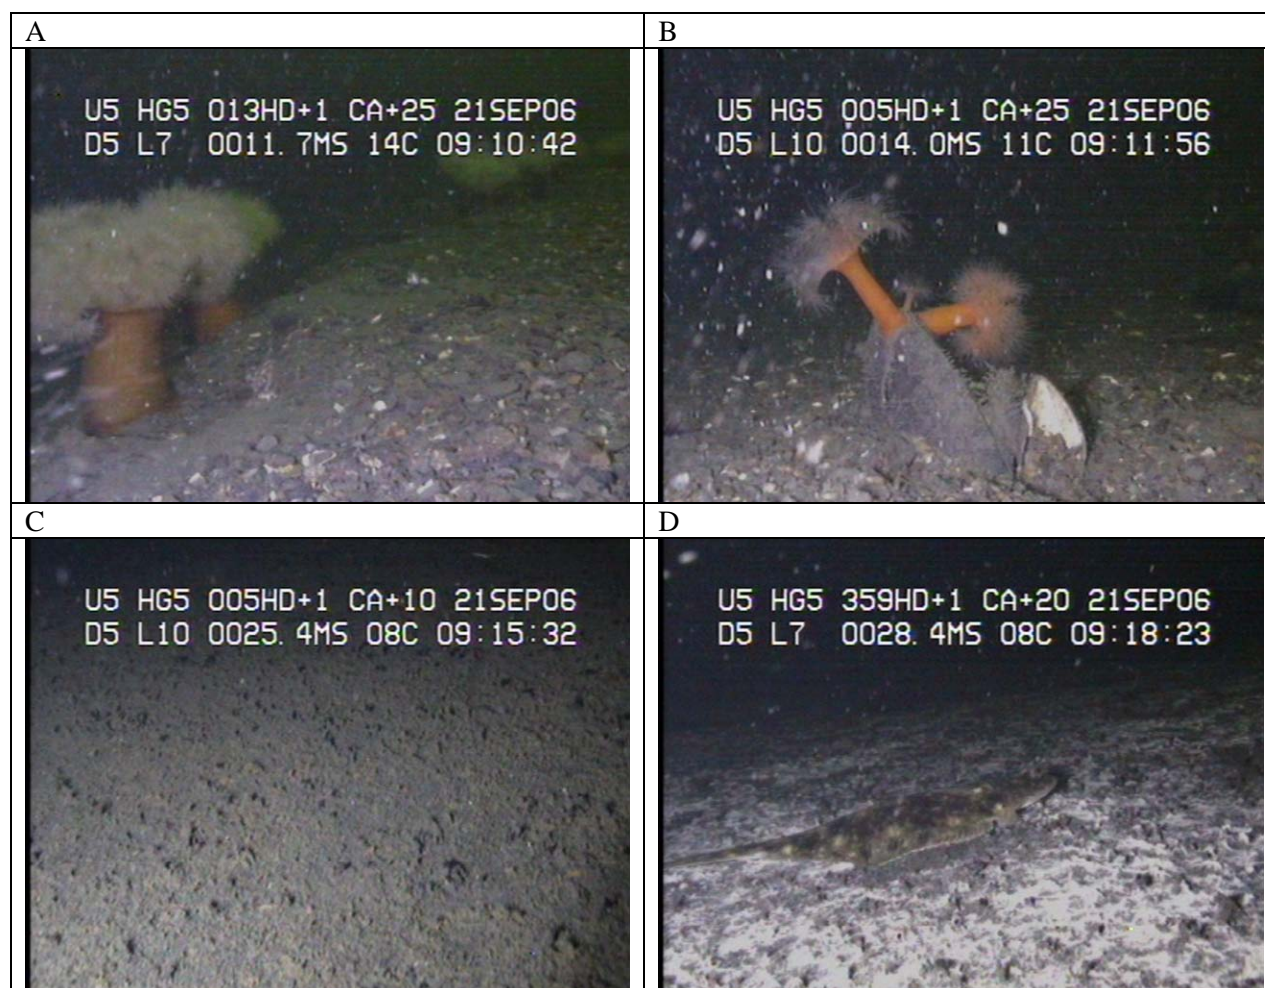
Transektet gikk nordover fra 2 til 35 meters dyp. I de grunneste områdene var det steinbunn med blåskjell (*Mytilus edulis*), trekantmark (*Pomatoceros triqueter*), tangkutling (*Gobiusculus flavescens*) og trådformede alger som karakteristiske organismer. Nær overflaten var det liten grad av nedslamming. Litt dypere, rundt 5 m, var det sandbunn som i stor grad var dekket av en blanding av døde og levende blåskjell. Her var det også trådformede alger, en og annen strandkrabbe (*Carcinus maenas*) og noe bergnebb (*Ctenolabrus rupestris*). Ned mot 9 m dyp ble det mer innslag av grus på bunnen og det var også noe mer nedslamming. Her var ingen alger og lite levende blåskjell, men fortsatt mye skjellrester. Litt dypere, rundt 11 m, var det innslag av relativt nedslammet fjellbunn med spredte forekomster av sjønellik (*Metridium senile*) og trekantmark. Etter hvert ble bunnen mer dekket av sedimenter og fra ca. 19 m og ned til slutten av transektet var det kun bløtbunn. Fra ca. 19 til 25 m var det store mengder skjellrester oppå sedimentet. Det er vanskelig å vurdere graden av nedslamming på bløtbunn, men trolig var den relativt beskjeden. Det var noen kråkeboller (cf. *Strongylocentrotus droebachiensis*) og stedvis store mengder børstemark (cf. *Polydora ciliata*) på bunnen. Fra ca. 27 m dyp og dypere var bakterien *Beggiatoa* sp. vanlig. Tilstedeværelsen av denne bakterien indikerer dårlige oksygenforhold på bunnen. Representative bilder for transektet er vist i **Figur 14**.

**Figur 14.** Transekt ved Ormøya. A: på rundt 11m dyp var det nedslammet fjellbunn med mye skallrester og innslag av sjønellik. B: Grusbunn på 14m med sjønellik på fast substrat. C: børstemark (cf. *Polydora ciliata*) var stedvis vanlig på bløtbunnen. D: skrubbe på sediment (28 m dyp) dekket av bakterien *Beggiatoa* sp. Bakterien var vanlig dypere enn 26 m og indikerer dårlige oksygenforhold.

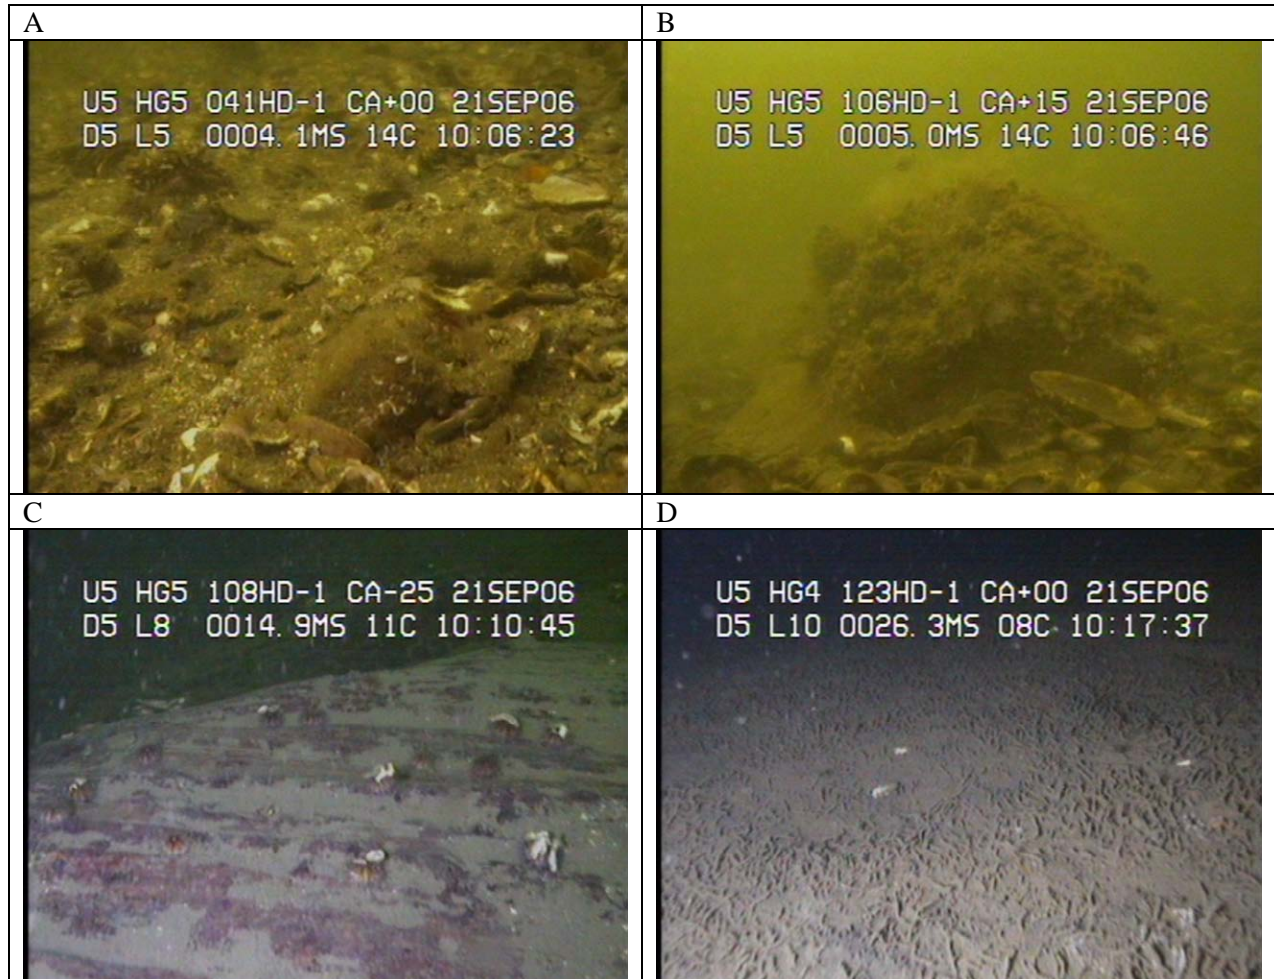
Transektet gikk sørover fra 2 til 28 meters dyp. På det grunneste var det fjell og steinbunn med tangkutling, trekantmark, sjøstjerner (*Asterias rubens*) og trådformede alger. Fra 3 og ned til 10 m dyp var det blandet fjell- og sandbunn med moderat nedslamming. Trekantmark var vanlig, og det var også mye skall av blåskjell og en del tangkutling. Fra 10 og ned mot 20 m dyp var det mye fjellbunn, men også noe sand. Fjellet var relativt kraftig nedslammet. På fjellet var det kråkeboller, trekantmark, sjøstjerner og noe skall av blåskjell. Resten av transektet var bløtbunn som var dominert av børstemark (cf. *Polydora ciliata*) og med enkelte kråkeboller. Det ble ikke registrert *Beggiatoa* sp. i dette området. Representative bilder for transektet er vist i **Figur 15**.

**Figur 15.** Transekt ved Rambergøy. A: sandbunn m. stein på 4,1m dyp. Skallrester og trekantmark er synlig på bildet. B: stein på sandbunn på 5m dyp. Bunnen er dominert av skallrester og det vokser trådformede alger på steinen. C: nedslammet fjellbunn m. kråkeboller på 14,9m dyp. D: børstemark (cf. *Polydora ciliata*) dominerte på bløtbunn, på bildet fra 26,3m dyp.

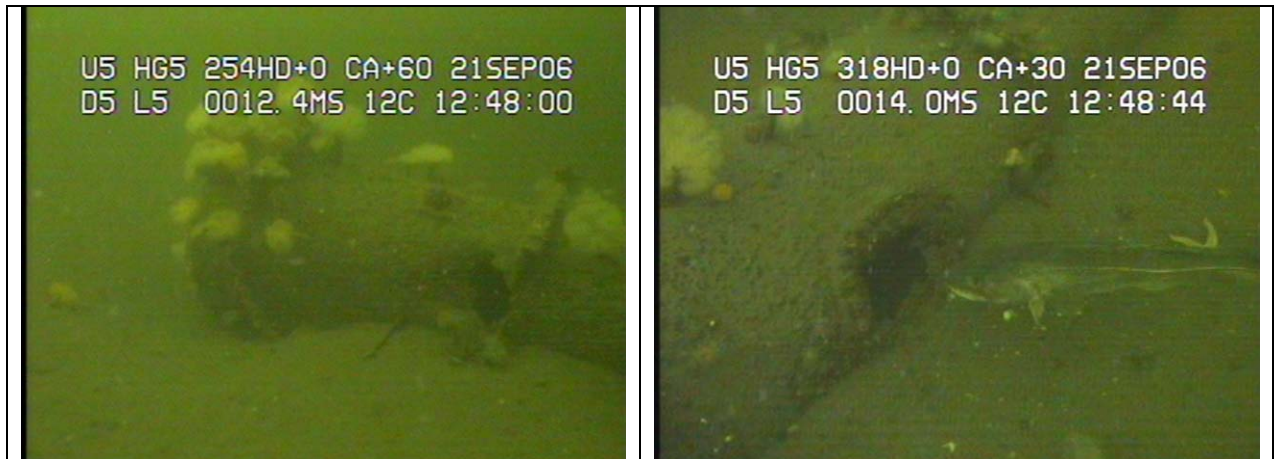
Kjøring 6: Transektet gikk nordover fra 7 til 24 meters dyp. Det var bløtbunn hele veien, men med innslag av mye stein og skallrester fra 7 – 10 m dyp og noe stein i resten av transektet. Nedslammingen vurderes som moderat. På steinene vokste trekantmark og sjønnellik, og det svømte kutling (Gobiidae) langs bunnen ned til ca. 15 m dyp. I de dypere deler av transektet var det spredt med sylindersjøroser, og helt nederst dominerte børstemark (cf. *Polydora ciliata*). Stedvis var det også vanlig med slangestjerner (Ophiuridae) på bunnen. Det ble funnet et avløpsrør i transektet (**Figur 18**). Røret var delvis ødelagt og antageligvis ikke i bruk. Det munnet ut på ca. 15m dyp.

**Figur 18.** Bleikøyflu, kjøring 6. Gammelt avløpsrør på ca. 15m dyp. En stor torsk hadde tilholdssted inne i røret.

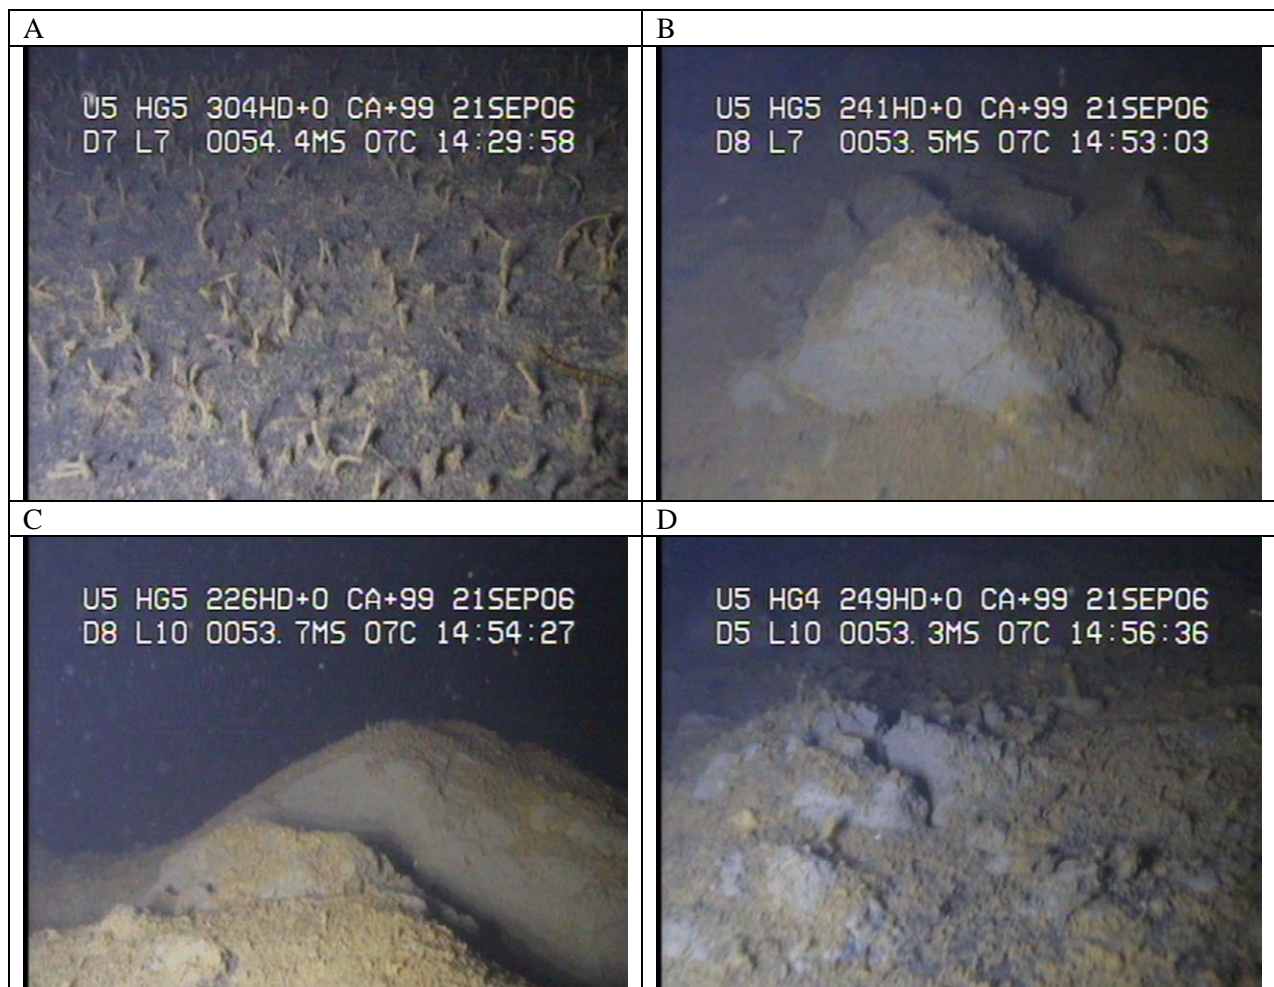
Transektet gikk i og i utkanten av dumpeområdet på mellom 53 og 54 meters dyp. Det lå tydelige klumper av leire på bunnen (se **Figur 20b, c og d**). Bunnområdene uten leirmasser var dominert av mangebørstemarken *Polydora ciliata* (**Figur 20a**). På bunnen ble det også observert individer av børstemarken *Ophiodromus flexuosus* (til høyre i **Figur 20b**). Denne arten opptrer ofte i overgangssonen mellom oksiske og anoksiske sedimenter. Dumpeområdet var preget av leirklumper i ulike størrelser som lå på eller delvis nede i bunnsedimentene. Leiren var til dels dekket av et brunaktig lag (se **Figur 20b, c og d**) sannsynligvis nysedimenterte partikler oppvirvlet i sammenstøtet mellom klumpene og den bløte bunnen.

**Figur 20.** A: bløtbunn på 54m dyp, dominert av mangebørstemark (cf. *Polydora ciliata*), til høyre i bildet ser en også den frittlevende mangebørstemarken *Ophiodromus flexuosus*. B-D: bilder fra området hvor det er prøvedumpet masser.
