Vannøkologiske undersøkelser i vannområde Nordre Fosen i 2013

Tittel Vannøkologiske undersøkelser i vannområde Nordre Fosen i 2013.	Løpenr. (for bestilling) 6705-2014	Dato 01. 07. 2014
	Prosjektnr. Undemr. O - 13314	Sider Pris 89
Forfatter(e) Morten Andre Bergan	Fagområde Vannressurs- forvaltning	Distribusjon Fri
	Geografisk område Midt Norge	Trykket NIVA

Det er foretatt undersøkelser av vannkvalitet, bunndyr, laksefisk og hydromorfologi i 19 utvalgte vannforekomster i vannområde Nordre Fosen høsten 2013. Resultatene er benyttet til å typifisere vannforekomstene, samt å klassifisere vannkjemisk status og økologisk tilstand ved bruk av bunndyr som kvalitetselement. Videre er økologisk tilstand/miljøtilstand vurdert på bakgrunn av fiskesamfunn/laksefisk som kvalitetselement, med støtte fra hydromorfologiske påvirkningsfaktorer og andre påvirkninger som er registrert. Datagrunnlaget og informasjonen innhentet i rapporten vil inngå i kunnskapsgrunnlaget for vannforekomster i vannområde Nordre Fosen. Denne undersøkelsen må regnes som en screening av menneskeskapte påvirkningsfaktorer i vannforekomstene, og et betydelig større data- og erfaringsgrunnlag på vannkvalitet og biologiske kv

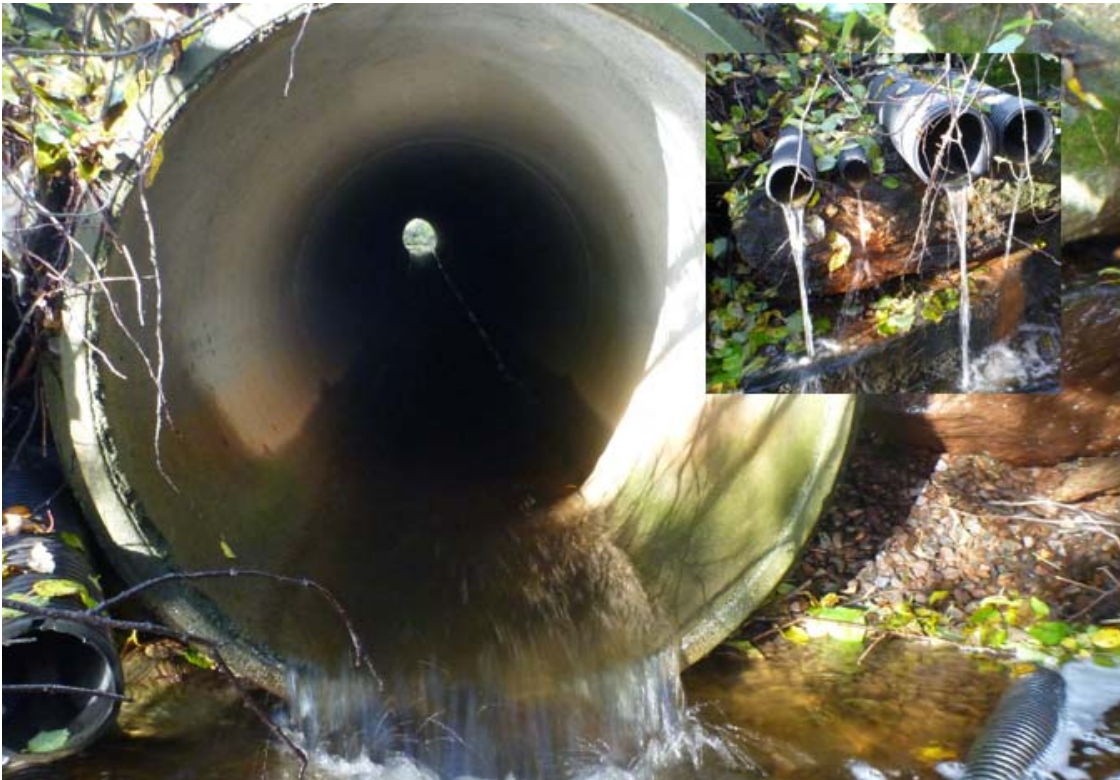
Figur 8. Kulvert under Teglverksveien i Bliksåsbekken er et vandringshindrende eller en -barriere, men bekkepartiet er allerede fisketomt som følge av kulverten under Askjemveien lenger nede. Innfelt: avrenning av ukjent art ført i rør til bekken. (Foto: M. Bergan).

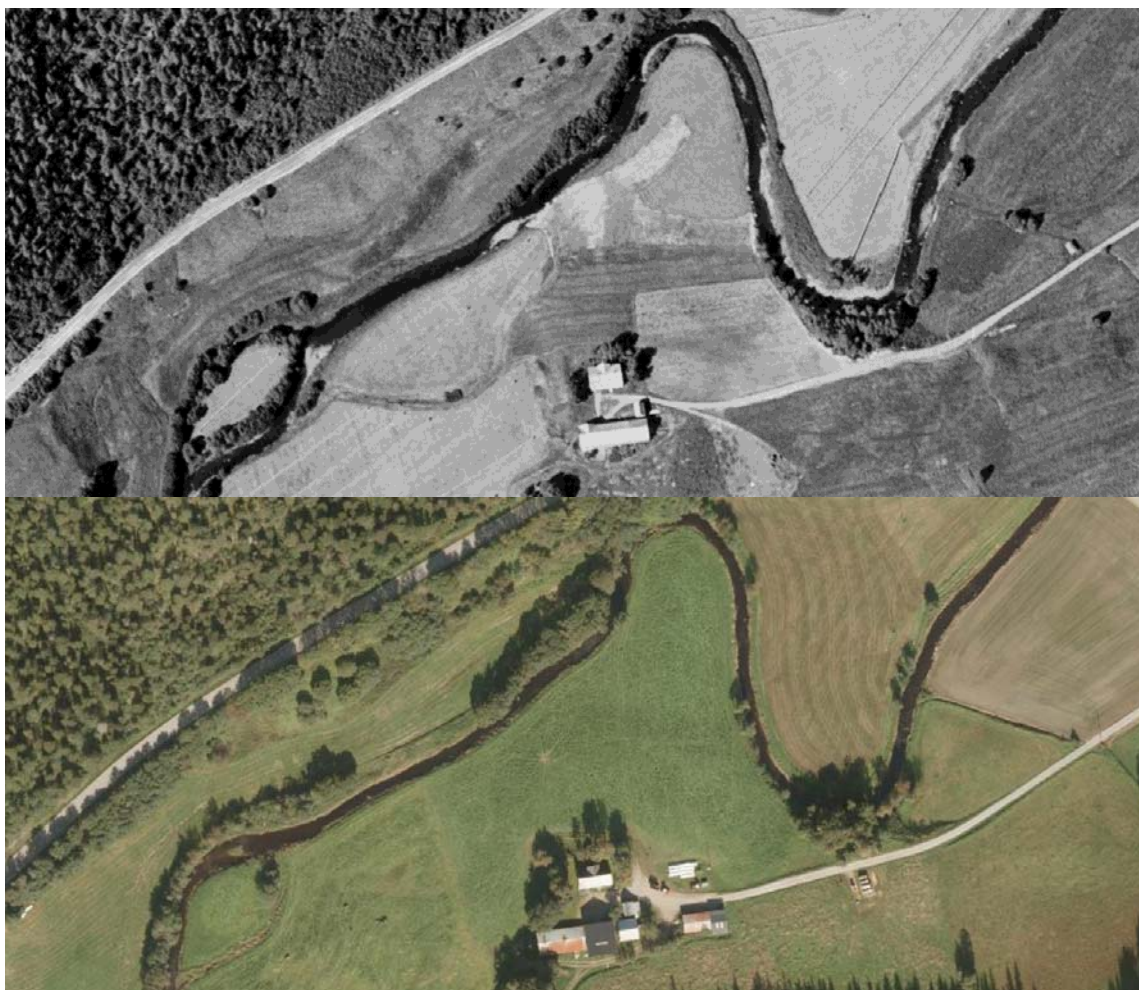
Figur 19. Utsnitt av Flytelva. Elva er utrettet og inn-smalnet av nærliggende landbruksvirksomhet sammenlignet med tidligere naturtilstand, og sideløp er lukket og meandersvinger er fjernet. Inngrepene har redusert vannforekomstens areal, arealkvalitet og produksjonskapasitet for laksefisk. Flyfoto fra 1965 (øverst) og fra 2009 (nederst). Kilde: <http://kart.finn.no/>

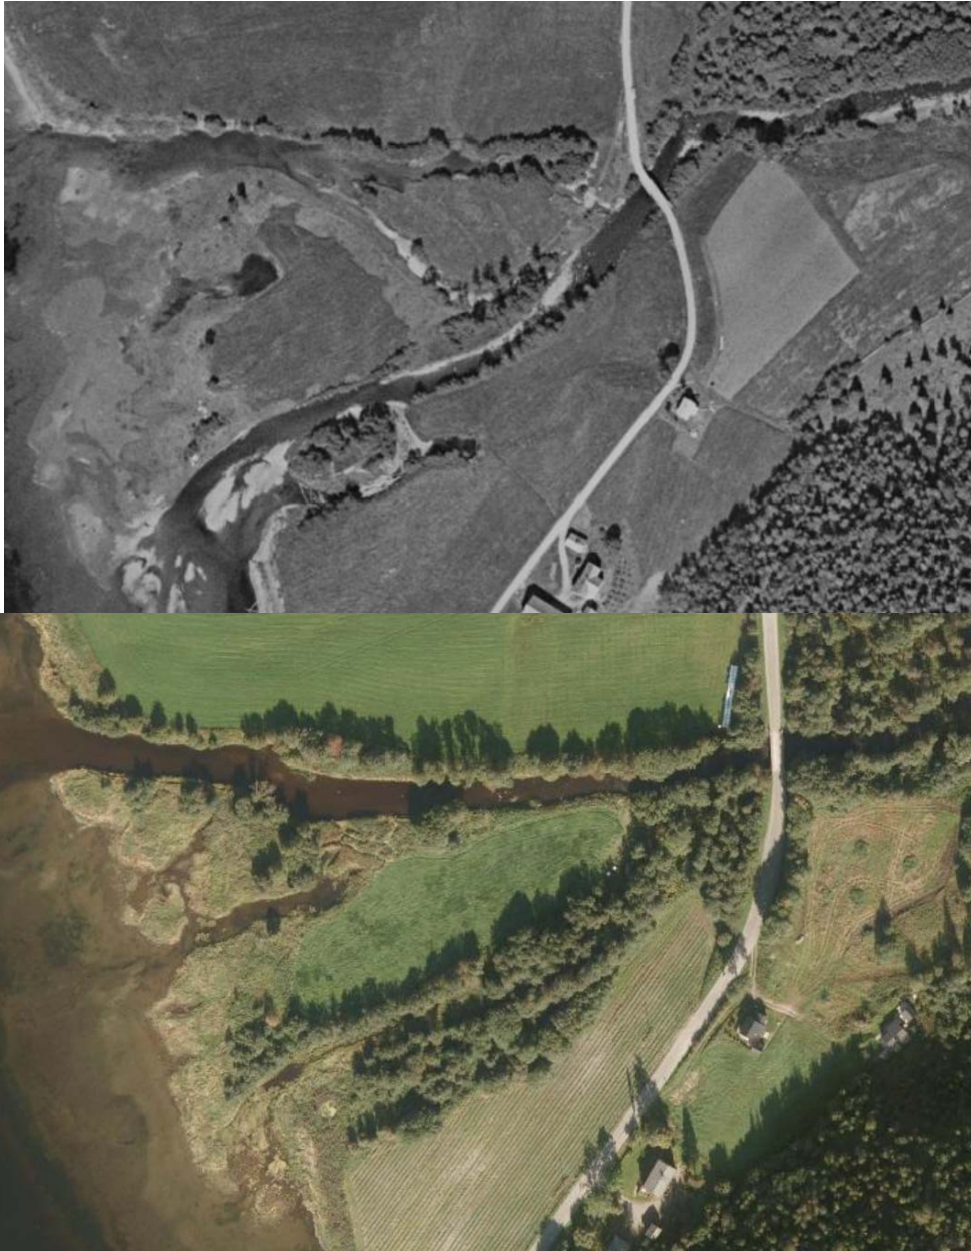
Figur 20. Munningsområdet til Flytelva. Flyfoto fra 1955 (øverst) og fra 2011 (nederst).
Kilde: <http://kart.finn.no/>

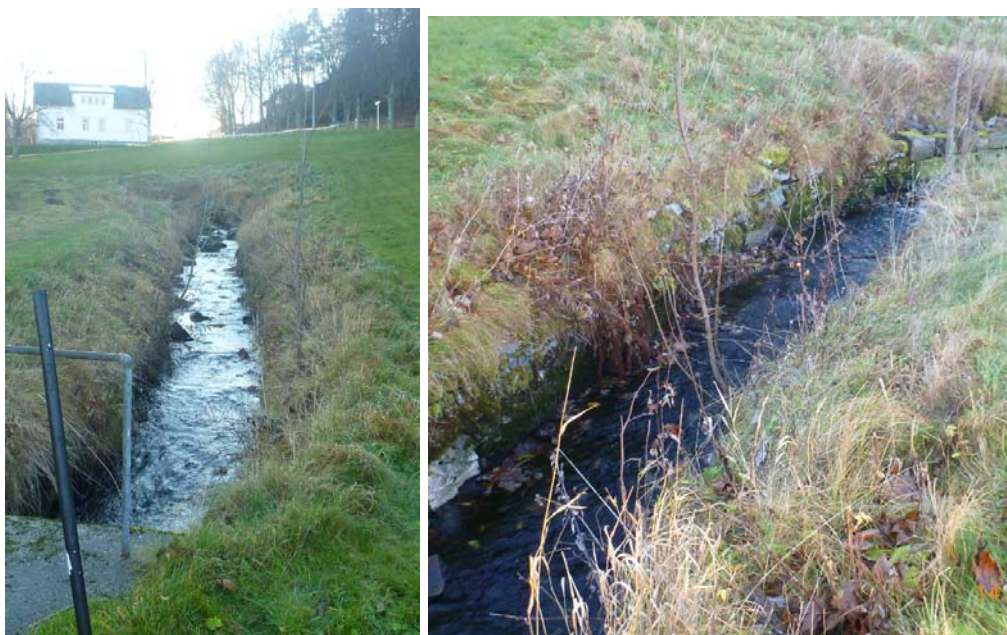
Figur 23. Nedre strekninger av Bubekken (St. 3a og b) er svært utrettet, og mangler både dypere kulper og gytegrus for sjøørret. Foto: M. Bergan

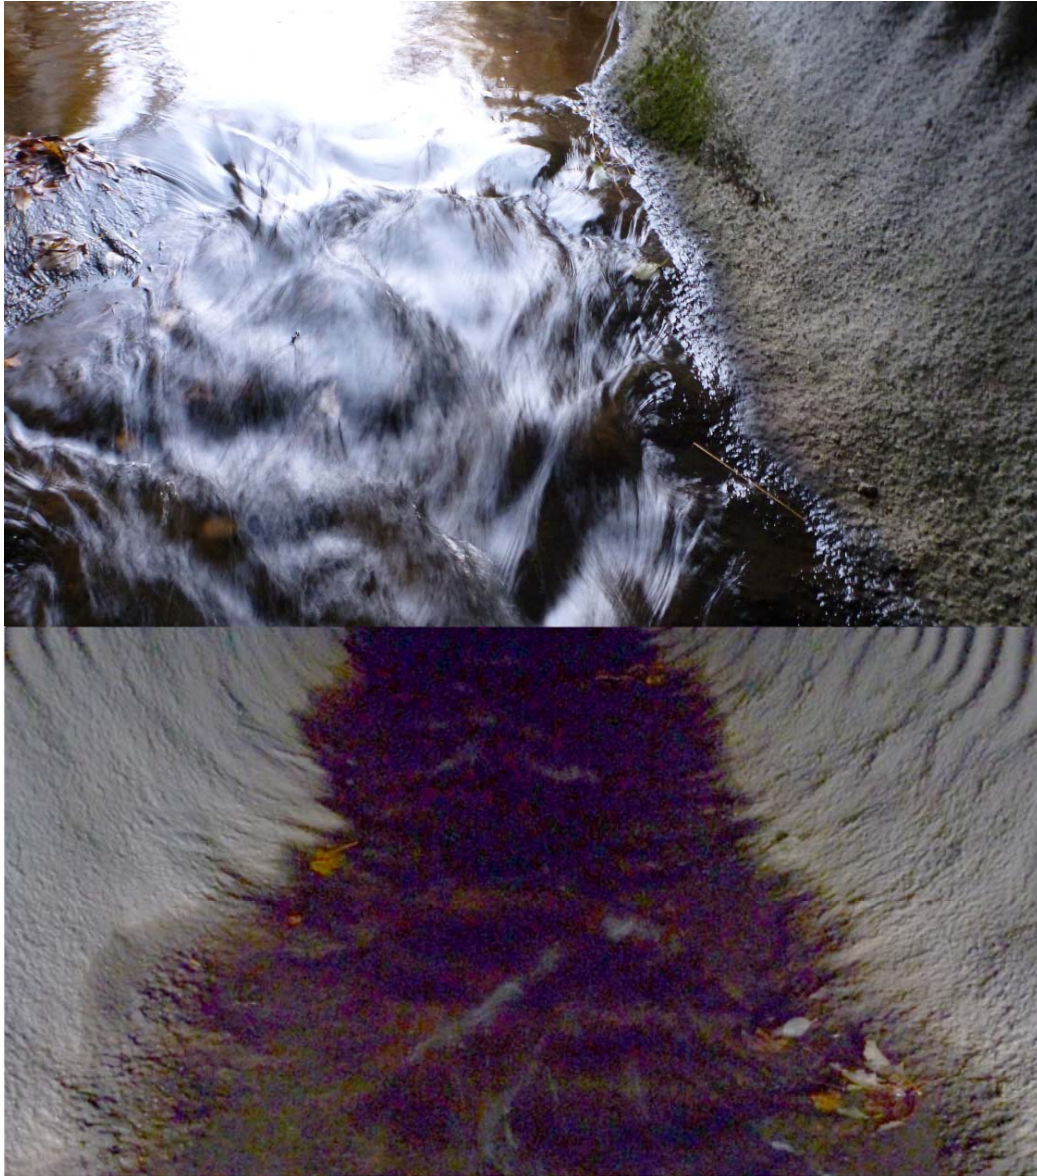
Figur 24. Det er støpt betong i bunnen av kulverten under Hasselvikveien. Dette gir høyere vannhastigheten. Det er lav vanddybde (kun få centimeter) og kulverten er lang (\pm 65 meter), men går over en strekning som ikke har spesielt stor helning. Foto: Morten Bergan.

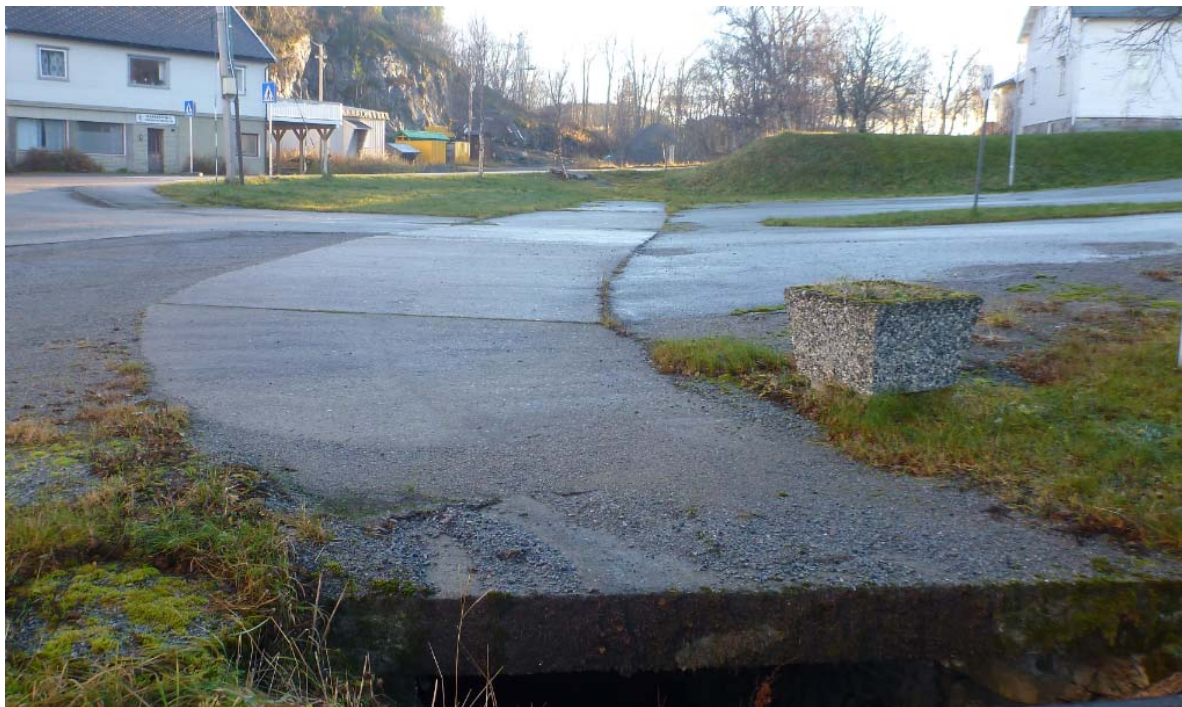
Figur 25. Lukking under Hasselvikveien er lang og vandringshindrende, men sjørret kan trolig passere i perioder med en noe høyere vannføring. Foto: Morten Bergan

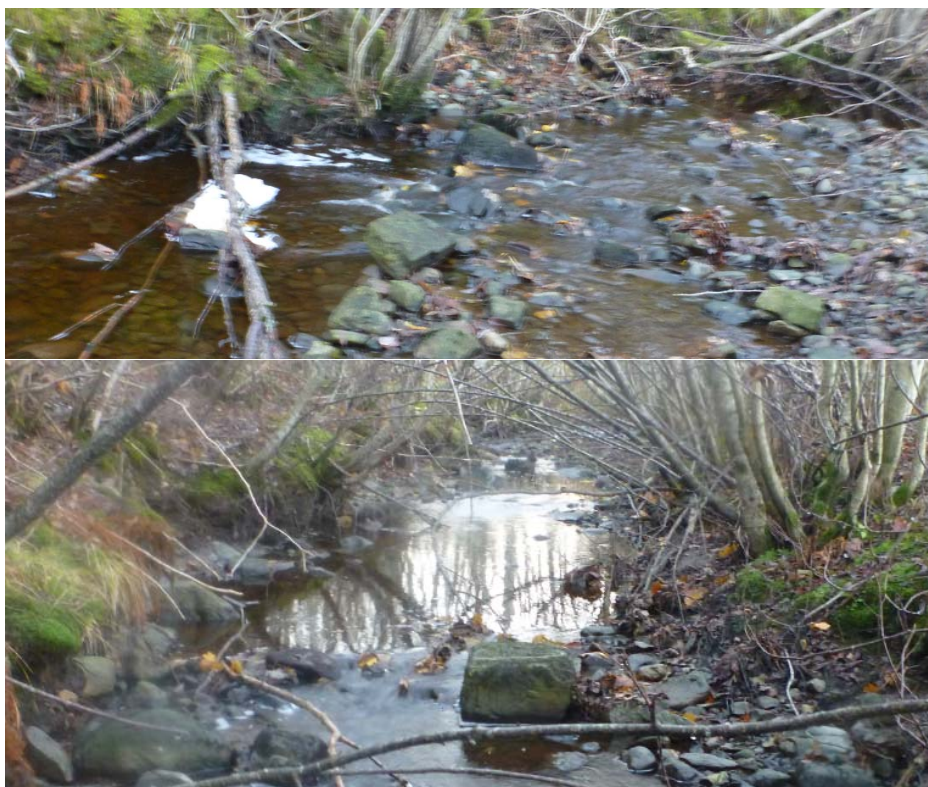
Figur 28. Bubekken ved Hasselvik kirke har intakt habitatkvalitet, dypere kulper og egnete gytemuligheter for ørret, men svært lite ørret har tilhold i bekken her. Foto: Morten Bergan

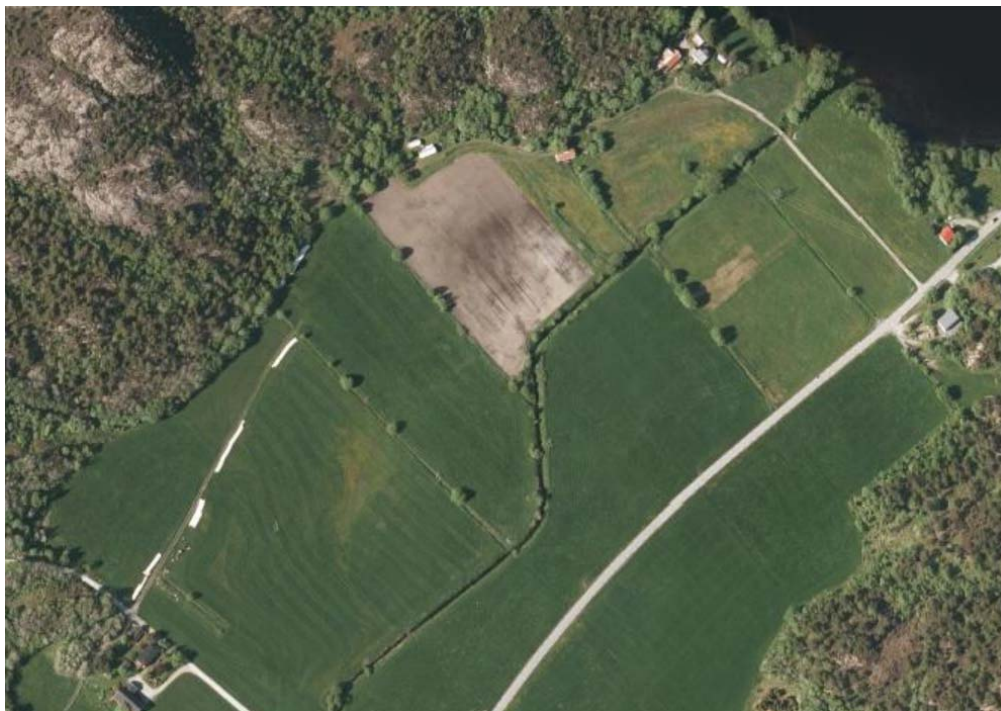
Figur 37. Flyfotoutsnitt (2012) fra Eidselva, som viser utrettet og kanalisert elvestrekning uten velutviklet kantvegetasjon. (Kilde: <http://kart.finn.no/>)

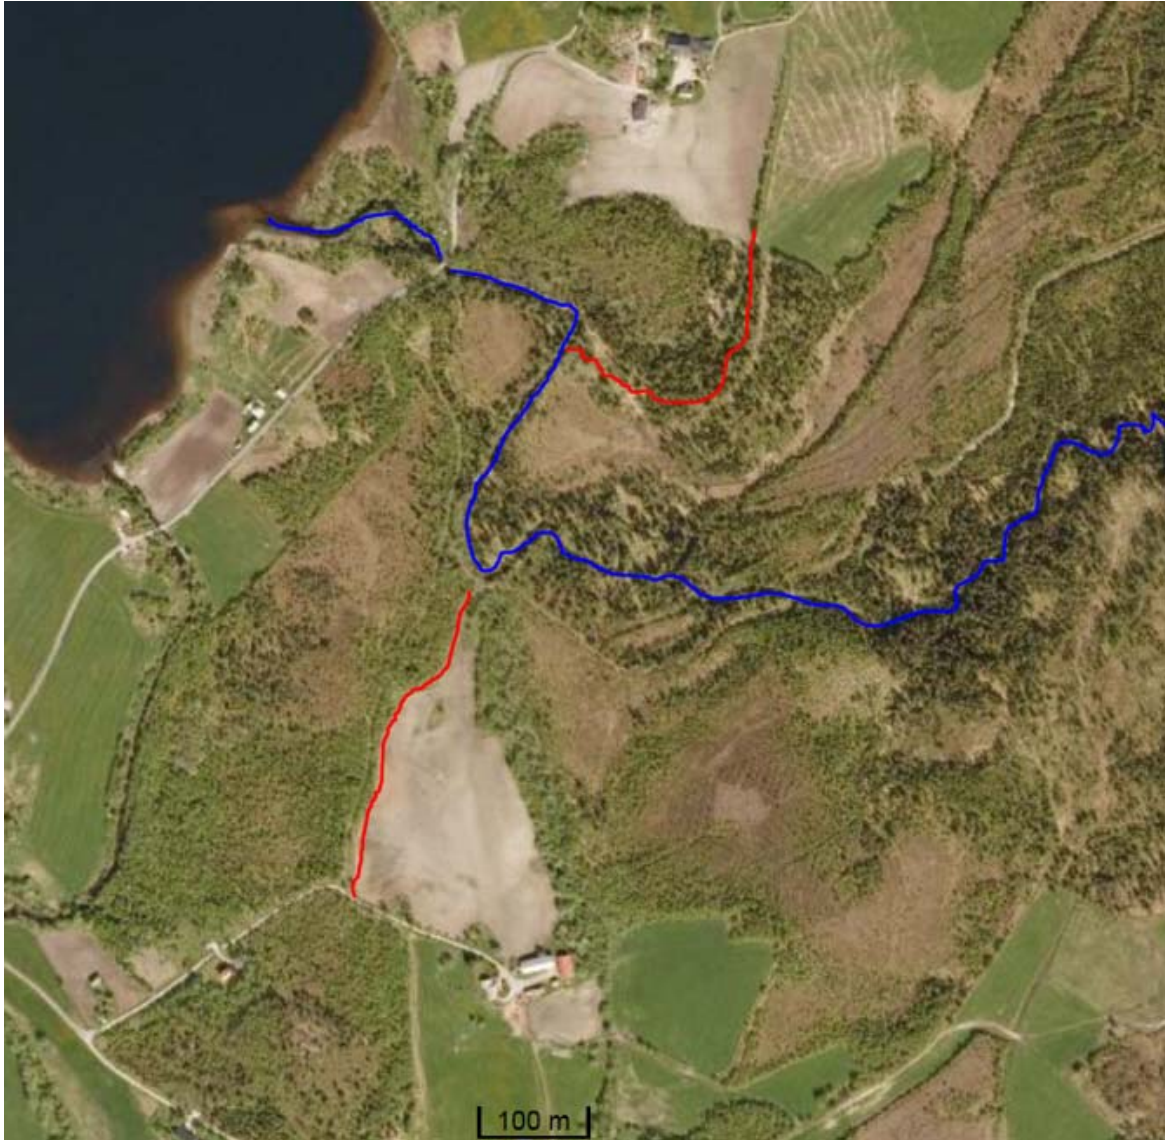
Figur 40. Potensielle avrenningskilder (rødt) som kan være årsaken til forhøyde bakterienivåer i Djupeelvas (blått) nedre del. (Kartgrunnlag: <http://kart.finn.no/>)

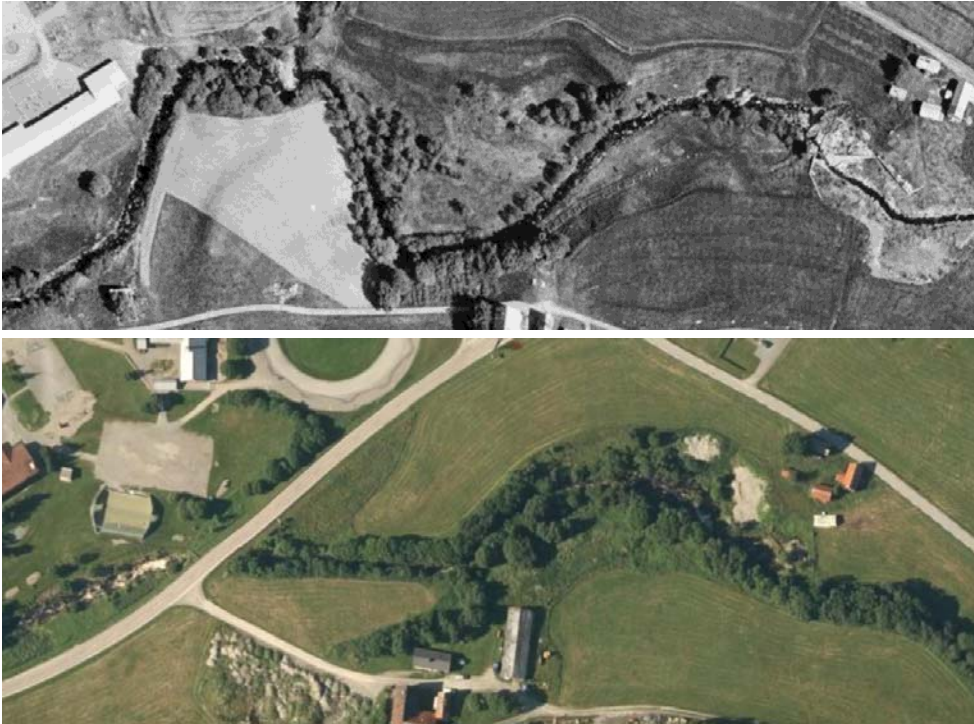
Figur 41. Flyfoto fra 1969 (øverst) sammenlignet med tilsvarende foto fra 2011 (nederst) viser tap av \pm 100-150 meter elvestrekning i Bottengårdselva (Kartgrunnlag: <http://kart.finn.no/>)

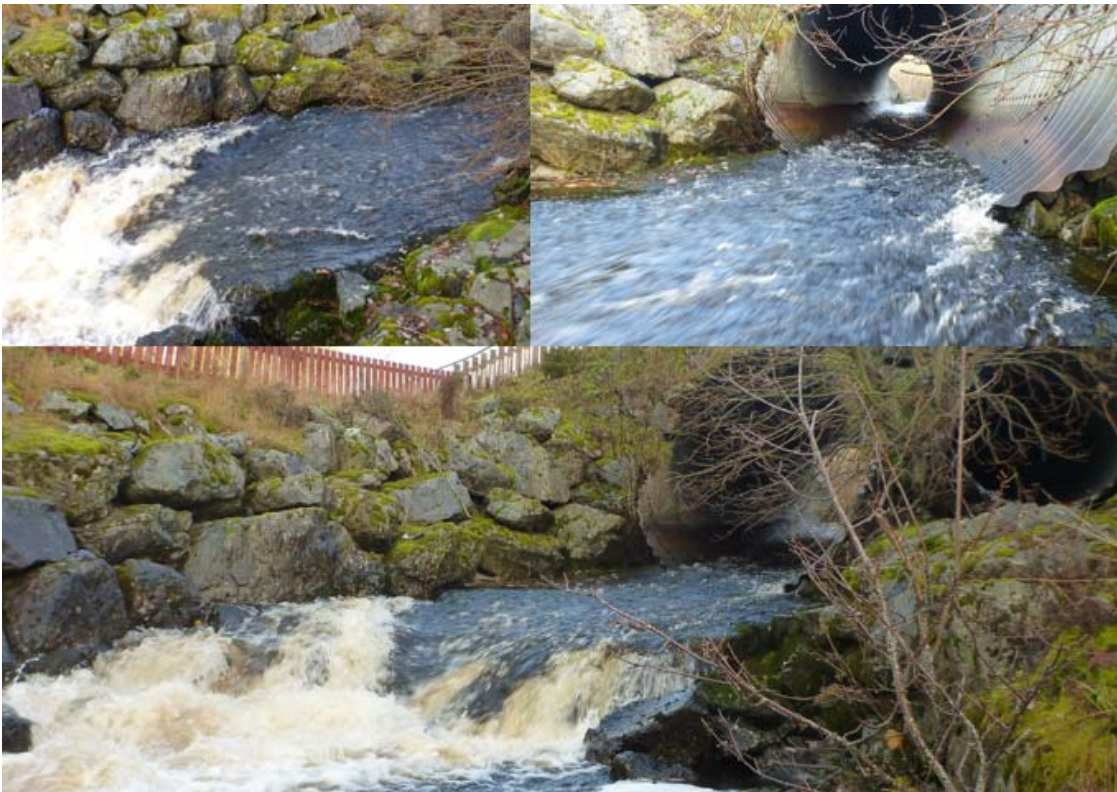
Figur 42. Oppgangsforholdene for laks og sjørret i Bottengårdselva er vanskelig sammenlignet med naturtilstand som følge av veikrysningen under Fv 710. Fisk passerer, men vandringsvinduet er betydelig innsnevret, og kan ha økologiske konsekvenser laks- og sjørretbestanden. (Foto: Morten Bergan)

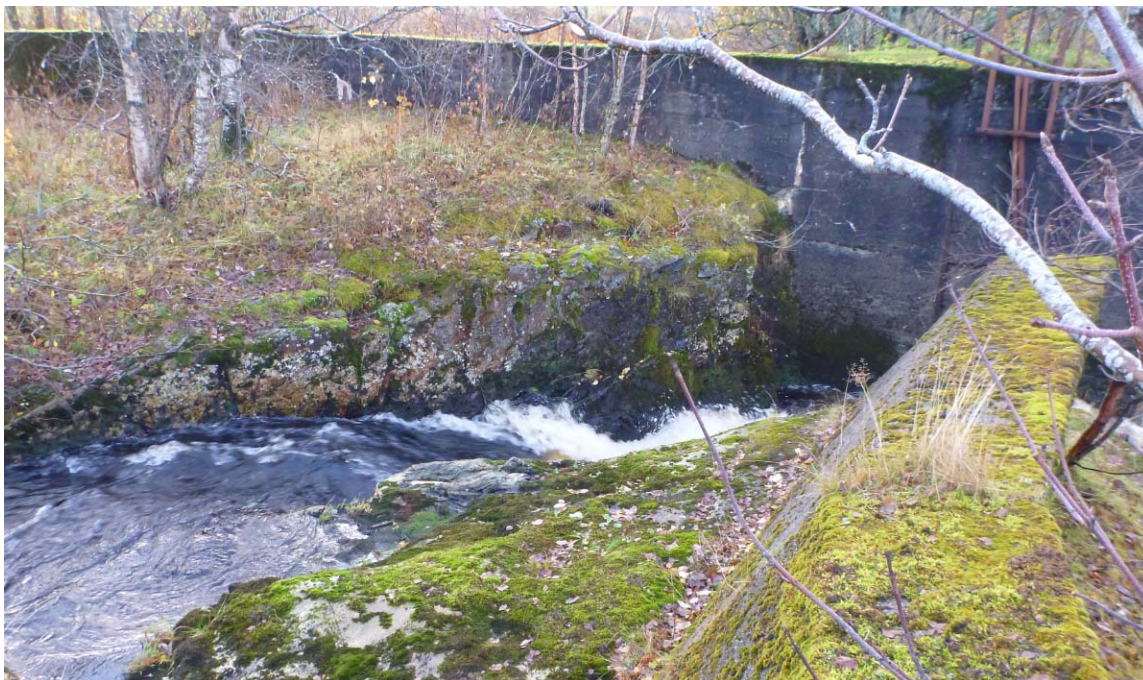
Figur 43. Eldre konstruksjon (demning) står i dag uten funksjon, men bidrar til vanskelige oppgangsforhold for anadrom laksefisk. (Foto: Morten Bergan)

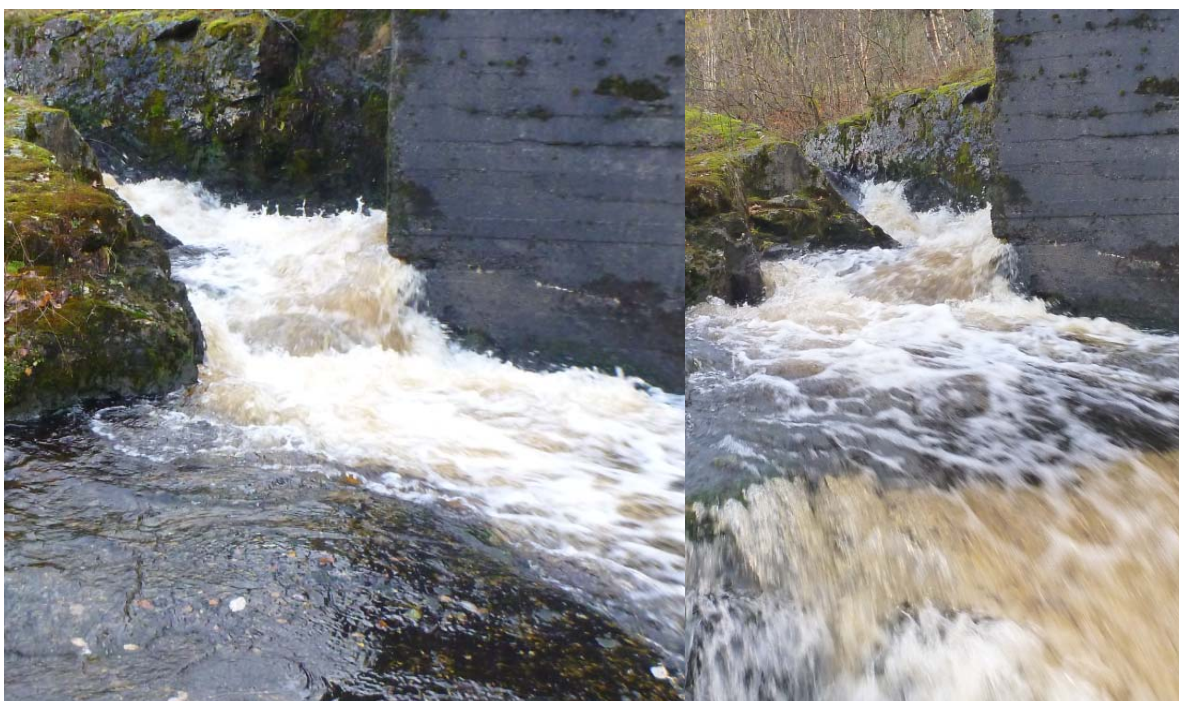
Figur 44. Oppgangsforhold ved eldre demning. (Foto: Morten Bergan)

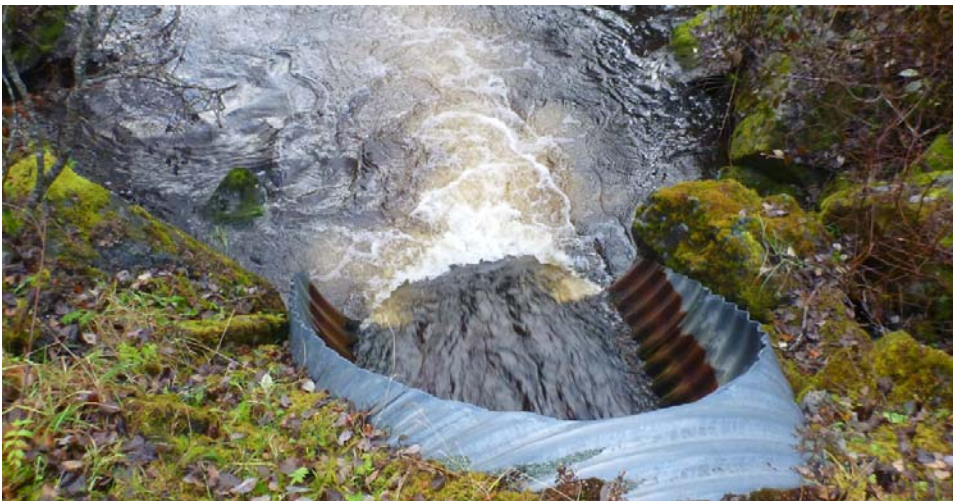
Figur 50. Kulvert under Fv 721 i øvre deler av Okla er ikke utformet på en god måte for oppgang av anadrom laksefisk, med høyt sprang og høy vannhastighet på normal eller høyere vannføring. Kulverten er passerbar for oppgangsfisk, men bør utbedres for lettere oppgang. (Foto: Morten Bergan)

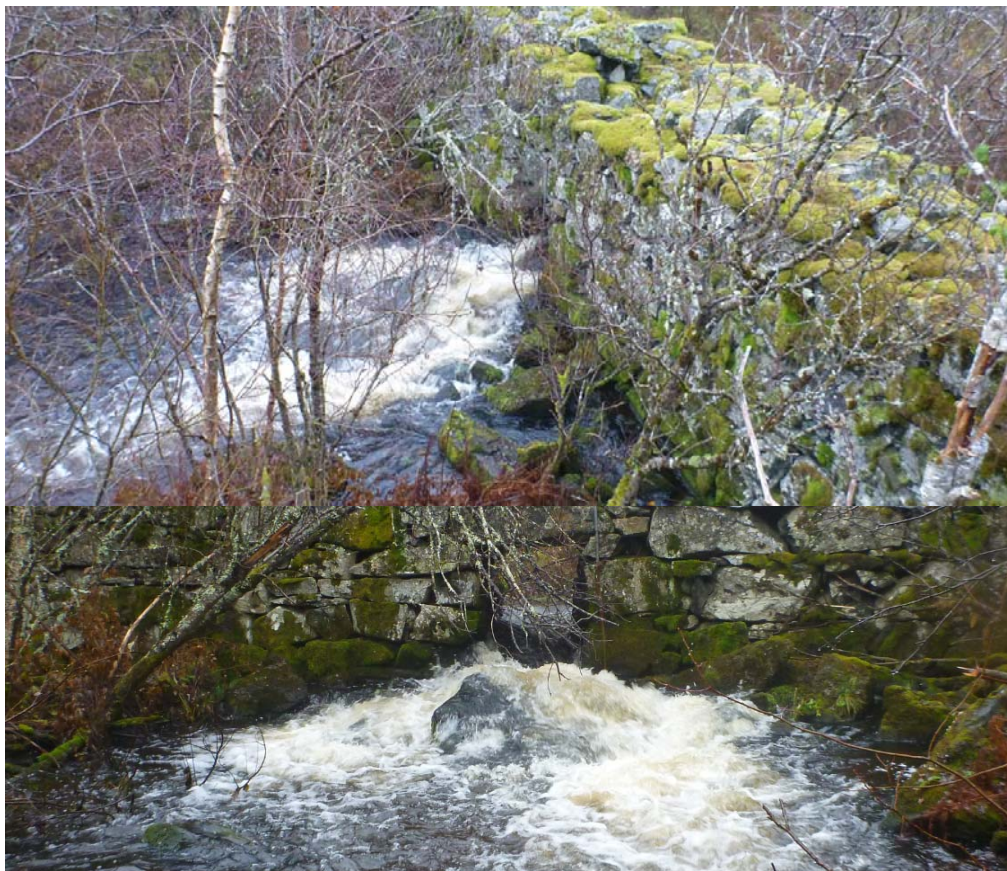
Figur 51. Den eldre steindemningen har for smal passasje, slik at det blir svært høy vannhastighet ved passeringspunktet. Oppgangsforholdene er atskillig forverret sammenlignet med naturtilstand, men stor gytefisk kan passere. Avbøtende tiltak bør allikevel utføres. (Foto: Morten Bergan).

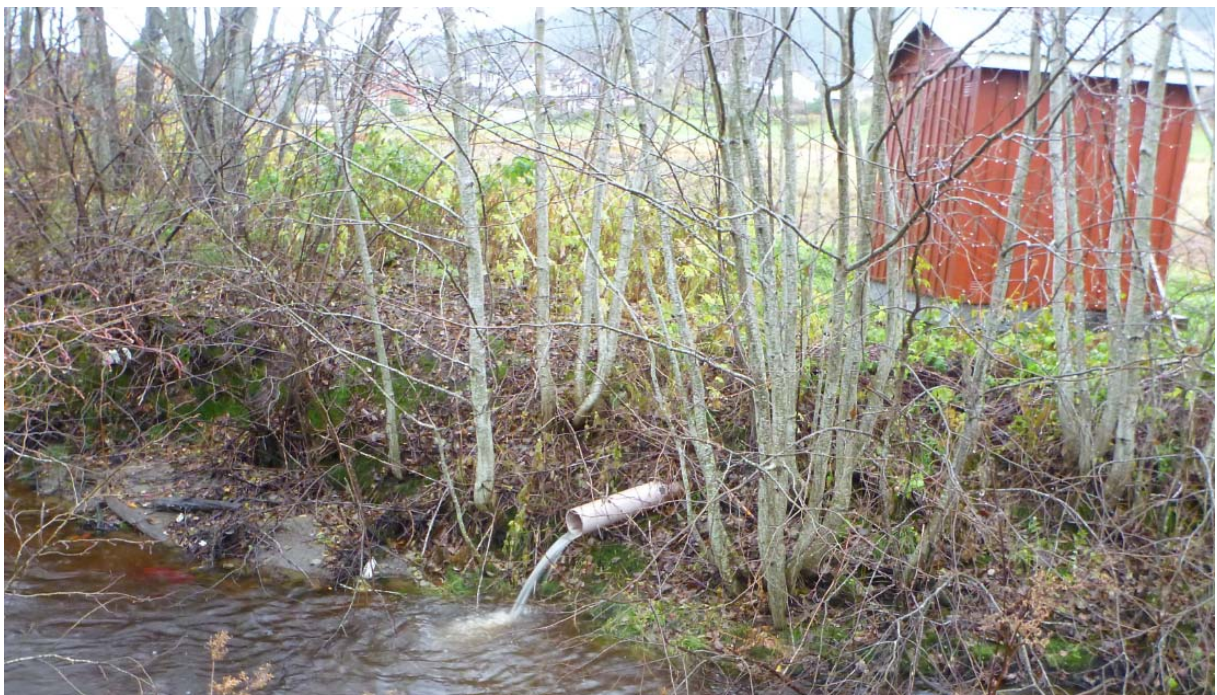
Figur 54. Flere utslippsrør med potensiell sanitært avløpsvann går rett i Hubekken, her fra strekninger nedstrøms Fv. 50. (Foto: Morten Bergan)

Hubekken mottar belastning av sanitært avløpsvann. Våre bakterieprøver viser forhøyde nivåer i området Hubakkveien og nedover, og det observeres flere rør til bekken med potensiell avrenning/-overløp av urensset kloakk. Bekkeløpet lukket også svakt av kloakk på undersøkelsesdagen. Samtaler med nære naboer av bekken beskriver sterk kloakkstank på varme sommerdager med lav sommer-vannføring, og avføring/sanitært avfall observeres flytende i bekken. Dette tyder på jevne lekkasjer av kloakk. Overløpet (st. 7b) som ble prøvetatt for bakterier, ga en synlig oljefilm i Hubekken ved utslippspunktet. Opprinnelsen til dette overløpet er vi ikke sikre på, men Mekonomen ligger like i nærheten. Bunndyrsamfunnet i Hubekken klassifiserer vannforekomsten til «Svært god» økologisk tilstand i øvre deler, med en reduksjon til «God» økologisk tilstand i nedre deler. Dette tyder på at resipientkapasiteten i vannforekomsten er tilfredsstillende.

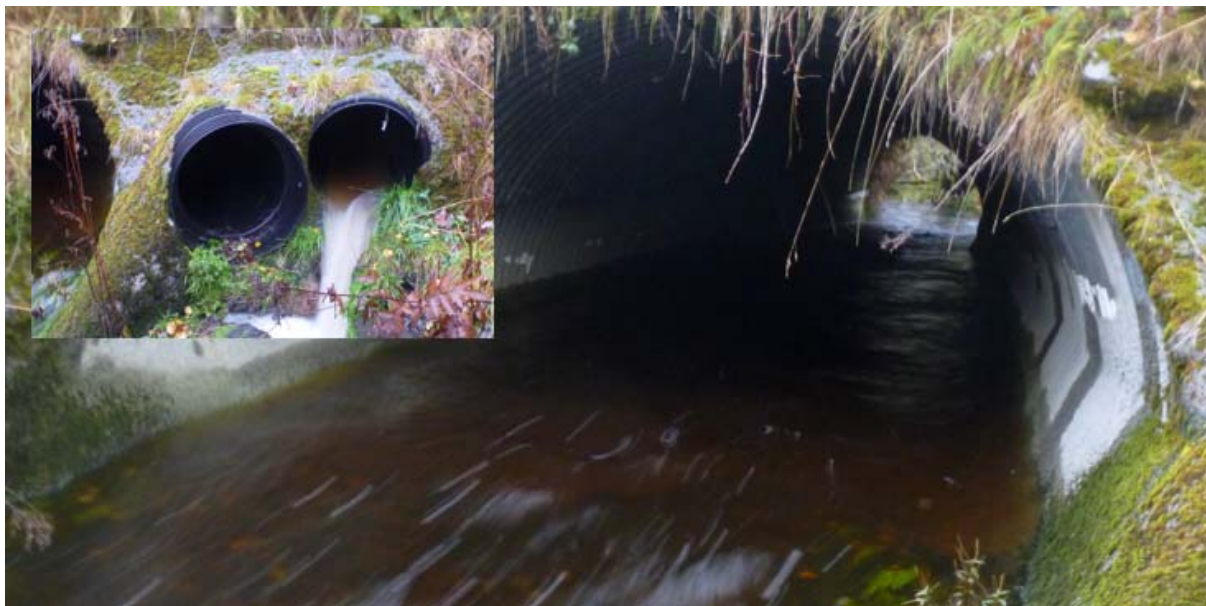
Figur 55. Kulvert under Fv 50 har tilfredsstillende vandringmuligheter for de fleste fiskestørrelser. Innfelt: Overløpsrør fra området rundt Mekonomen/Trønderbilene AS fører sanitært avløpsvann og oljeholdige substanser ut i Hubekken. (Foto: Morten Bergan)

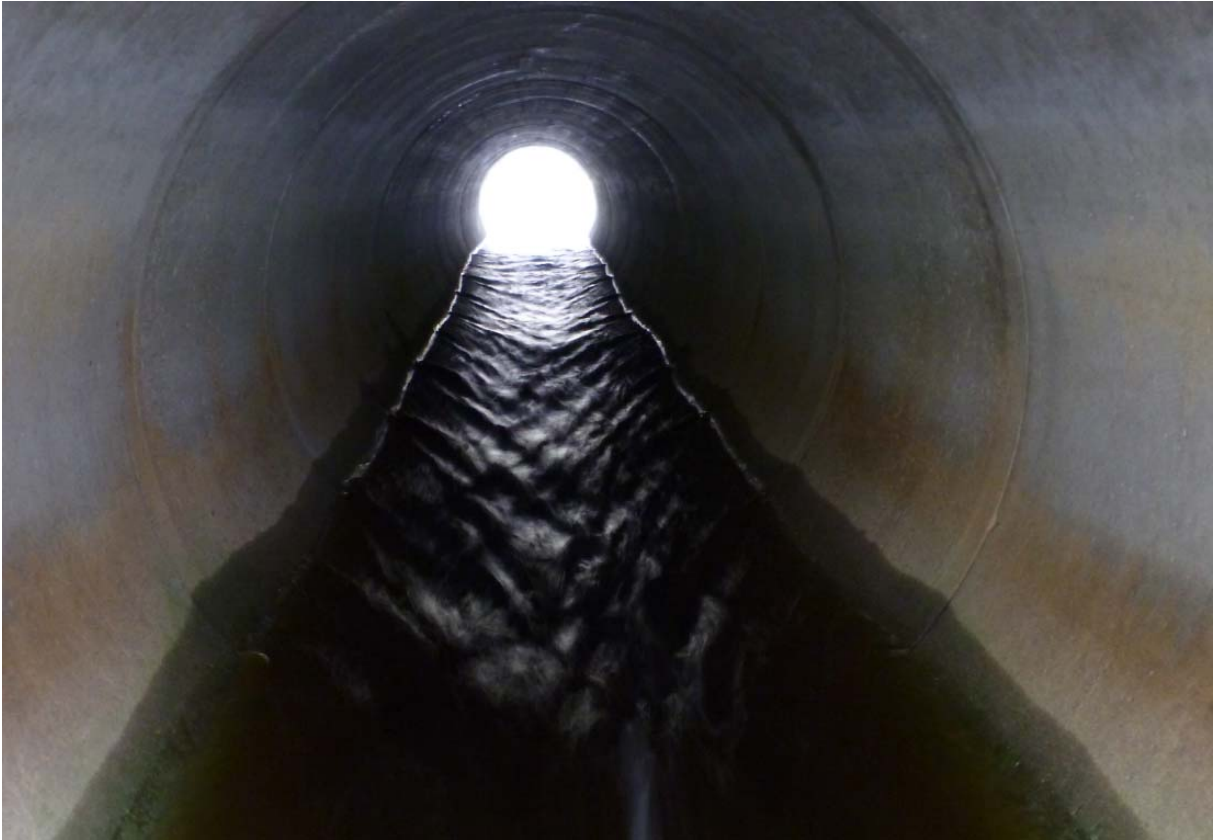
Figur 57. Krysning under Hubakkveien er ikke vandringshindrende på normale vannføringer. (Foto: Morten Bergan)

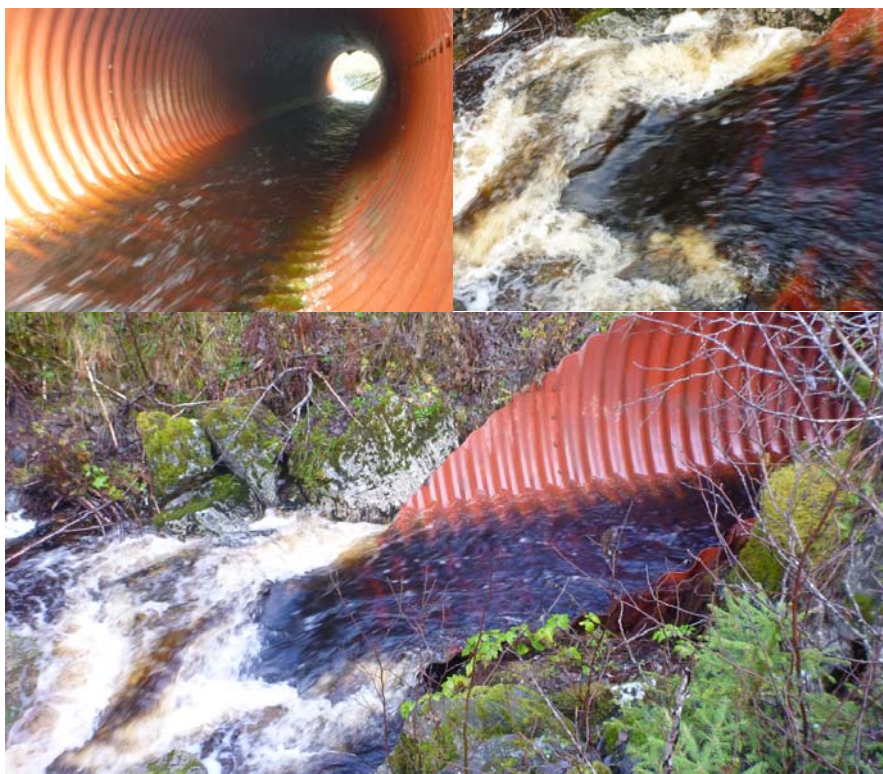
Figur 59. Kulvert under Fv 723 er fiskeførende for stor gytefisk på over middels vannføring, men vandringsvinduet er innsnevret sammenlignet med naturtilstand. (Foto: Morten Bergan)

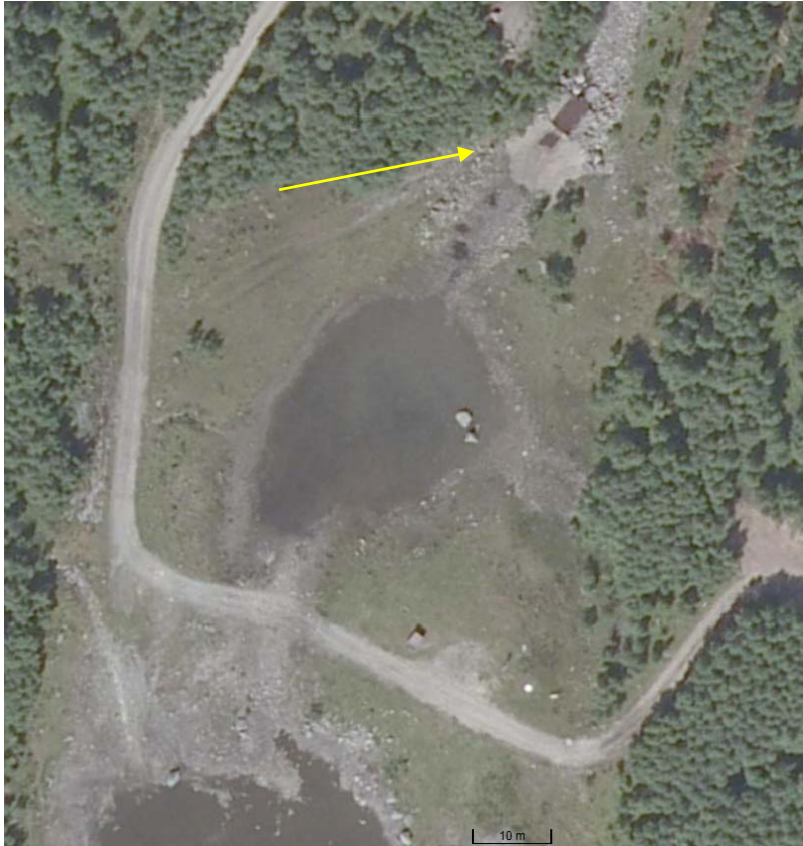
Figur 62. Fiskesperre (gul pil) ved utløpet av Sætranselva fra Sætransvatnet. Sætranselva går helt tørr i perioder med lite nedbør og om vinteren pga. fraføring av vann til settefiskproduksjon. Flyfoto fra 2009, hentet fra <http://kart.finn.no/>

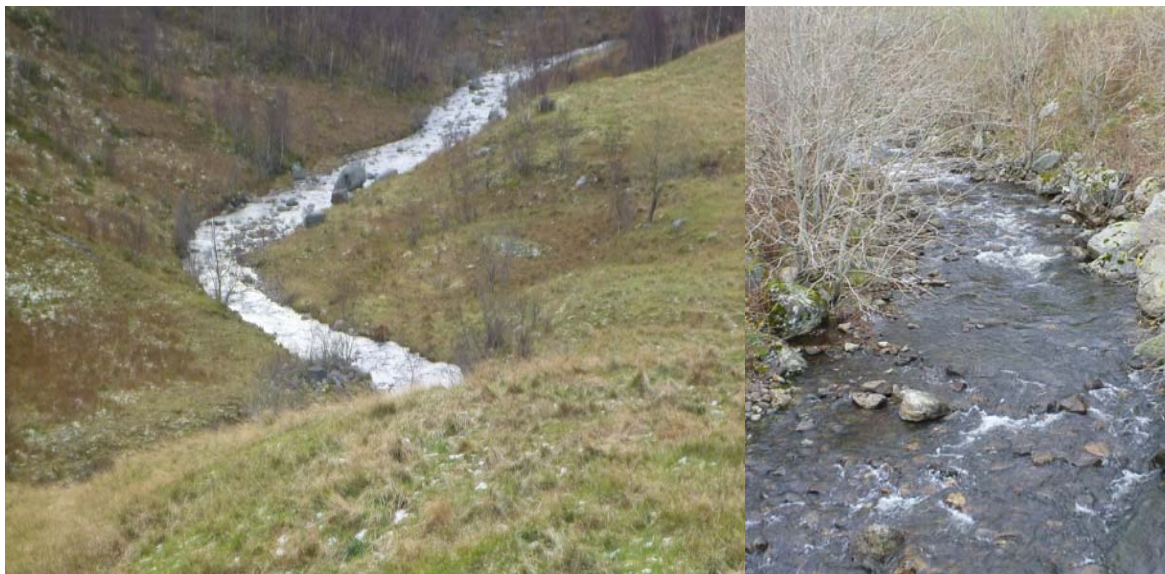
Figur 64. Sætranselva har relativt intakt morfologi, med svært god /god habitatkvalitet for laksefisk. I perioder med mye nedbør framstår elva som urørt og fin, men fullstendig tørrlegging i perioder har nærmest utryddet sjørretbestanden i vannforekomsten. (Foto: Morten Bergan).

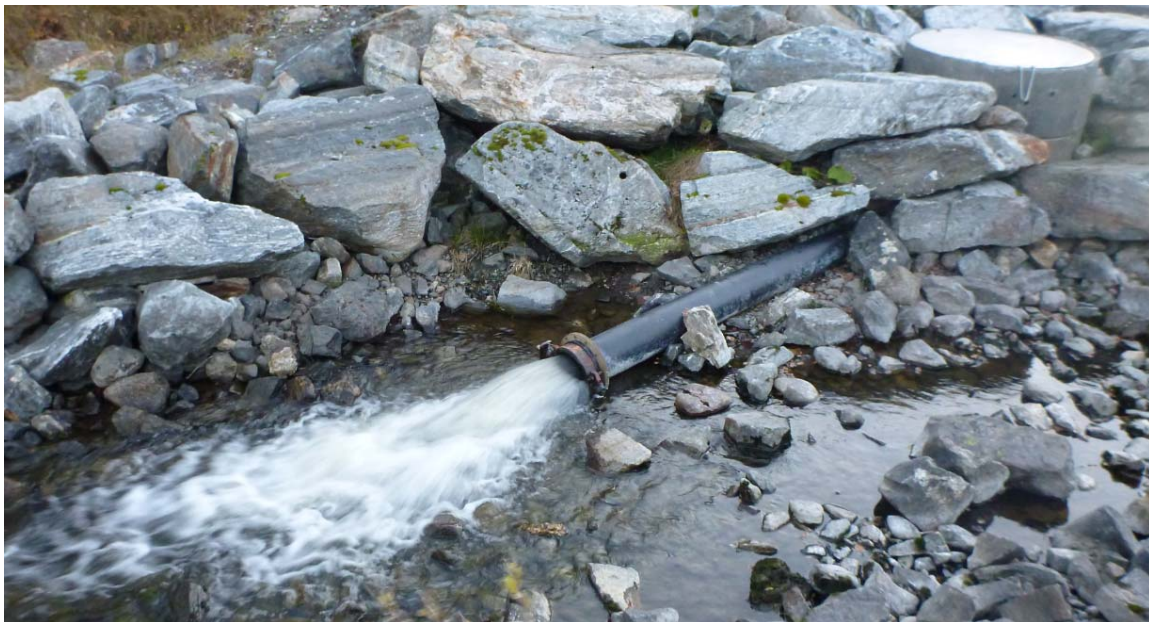
Figur 66. Minstevannsføring i Vikelva er satt så vidt lavt det ikke er livsvilkår for en bærekraftig sjørretbestand i vannforekomsten. (Foto: Morten Bergan)

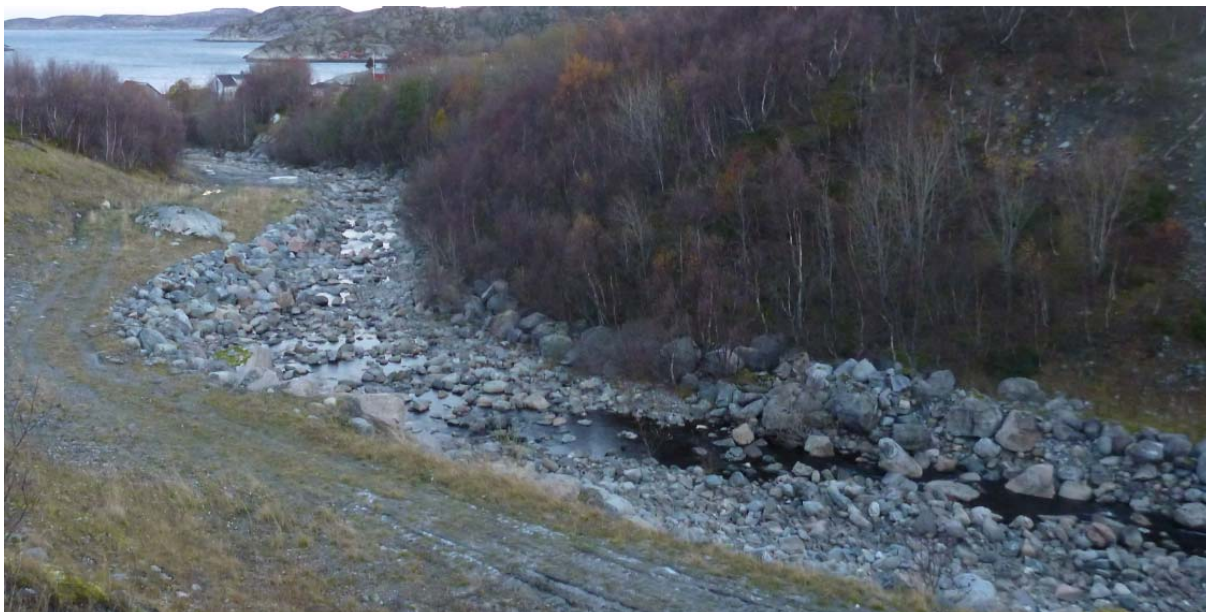
Figur 67. Knappt noe vannspeil i Vikelva med dagens minstevannslipp. (Foto: Morten Bergan)

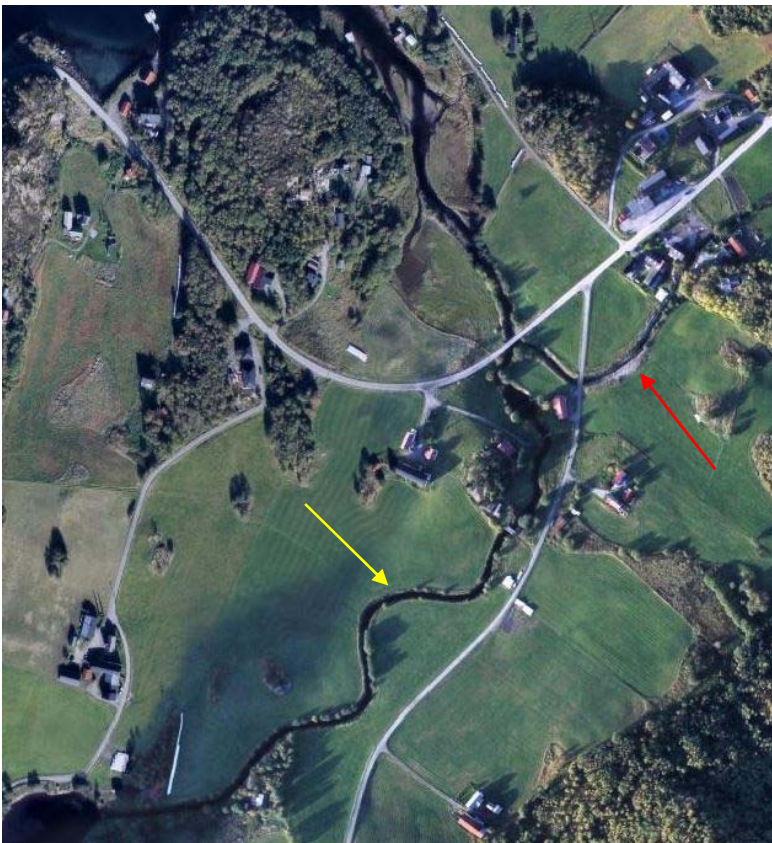
Figur 75. Flyfoto (2008) fra Straumselva (gul pil) og Kvernelva (rød pil). Betydelig utrettet og endret elve- og bekkeløp, og ikke ubetydelig reduksjon i opprinnelig habitatkvalitet, areal og produksjon av anadrom laksefisk, sammenlignet med naturtilstand. Flyfoto hentet fra <http://kart.finn.no/>.

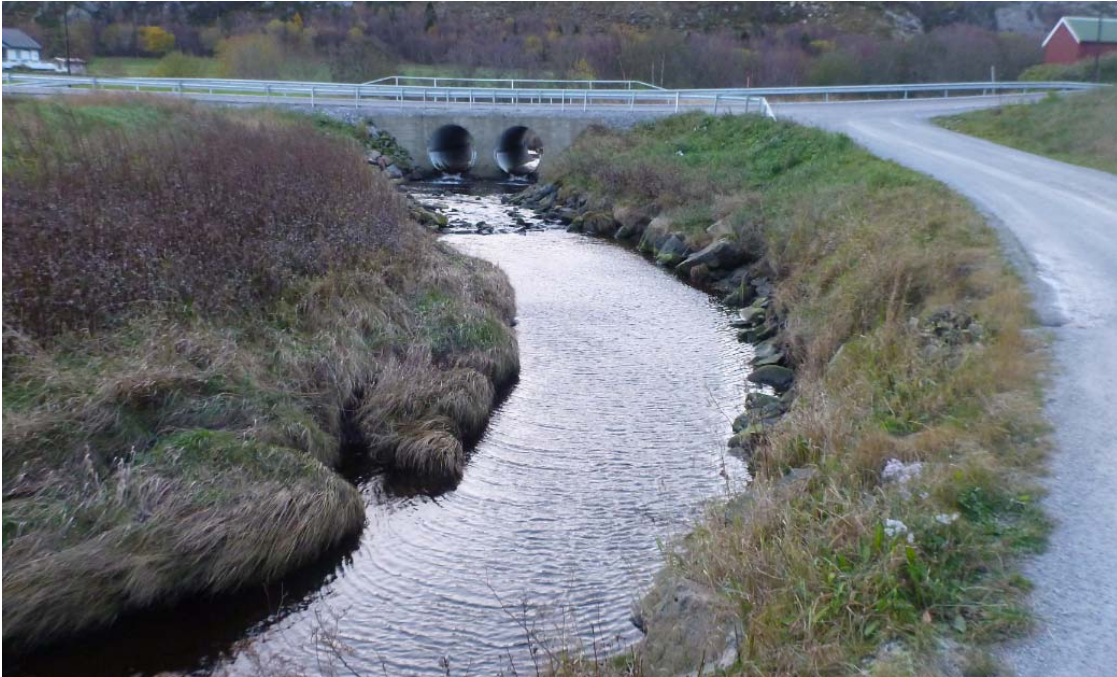
Figur 81. Bessakerelva krysser Fv. 15 i veikulvert. (Foto: Morten Bergan)
