Vannøkologiske undersøkelser i vannområde Nordre Fosen i 2013

Tittel Vannøkologiske undersøkelser i vannområde Nordre Fosen i 2013.	Løpenr. (for bestilling) 6705-2014	Dato 01. 07. 2014
	Prosjektnr. Undemr. O - 13314	Sider Pris 89
Forfatter(e) Morten Andre Bergan	Fagområde Vannressurs- forvaltning	Distribusjon Fri
	Geografisk område Midt Norge	Trykket NIVA

Det er foretatt undersøkelser av vannkvalitet, bunndyr, laksefisk og hydromorfologi i 19 utvalgte vannforekomster i vannområde Nordre Fosen høsten 2013. Resultatene er benyttet til å typifisere vannforekomstene, samt å klassifisere vannkjemisk status og økologisk tilstand ved bruk av bunndyr som kvalitetselement. Videre er økologisk tilstand/miljøtilstand vurdert på bakgrunn av fiskesamfunn/laksefisk som kvalitetselement, med støtte fra hydromorfologiske påvirkningsfaktorer og andre påvirkninger som er registrert. Datagrunnlaget og informasjonen innhentet i rapporten vil inngå i kunnskapsgrunnlaget for vannforekomster i vannområde Nordre Fosen. Denne undersøkelsen må regnes som en screening av menneskeskapte påvirkningsfaktorer i vannforekomstene, og et betydelig større data- og erfaringsgrunnlag på vannkvalitet og biologiske kv

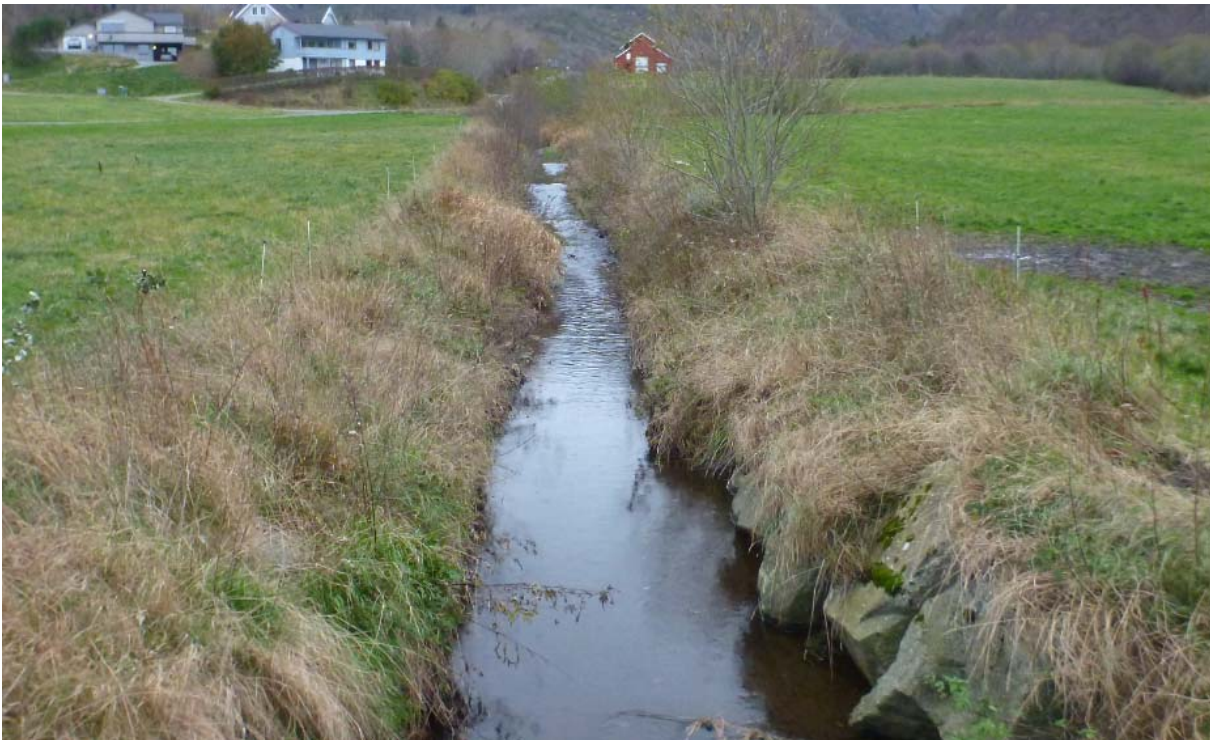
Figur 94. Elvepartier ovenfor Fv. 14 kjennetegnes ved svært utrettet og utgrunnet elveløp som følge av jordbruksaktivitet. (Foto: Morten Andre Bergan).

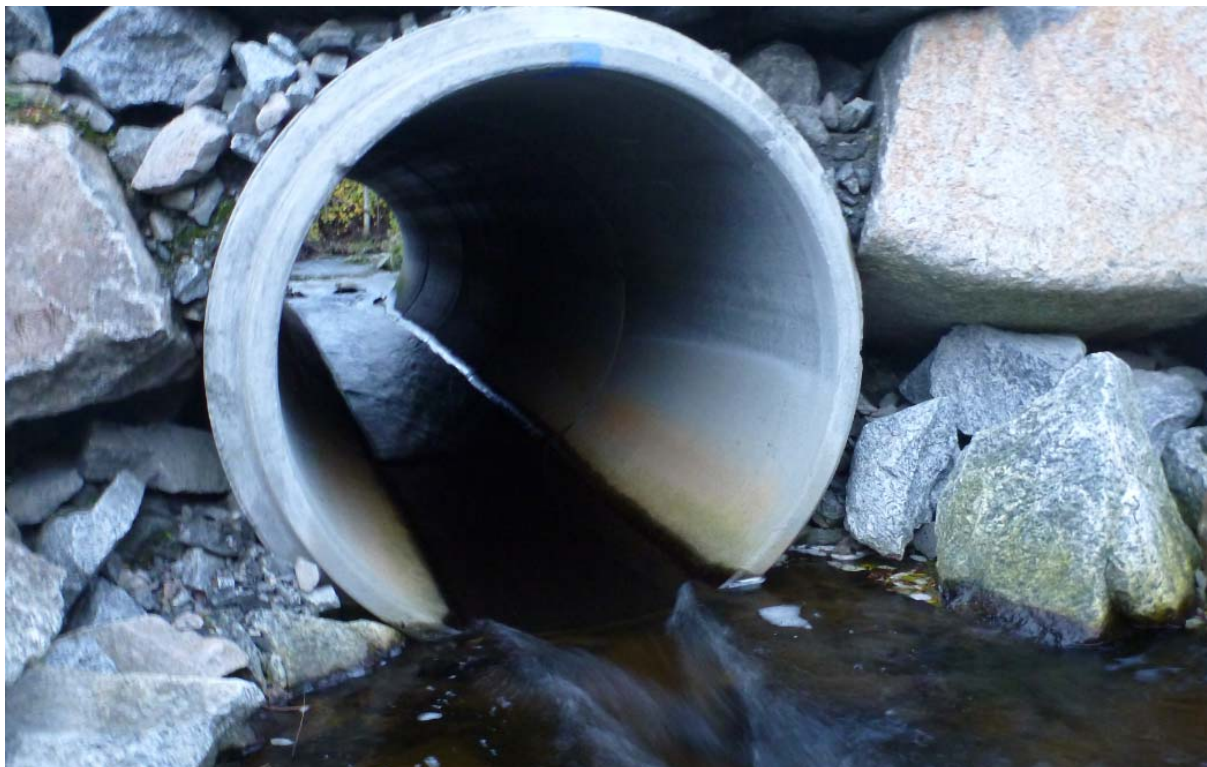
Figur 95. Nyanlagt kryssning under privat grusvei (?) er vandringshindrende for oppgangsfisk av sjørørret, men fisken kommer forbi på gunstig vannføring. (Foto: Morten Bergan)
