Økologisk tilstandsvurdering i resipienten for drensvann fra Rockwools deponi: Ulsetsanden, i Klæbu kommune høsten 2014

Tittel Økologisk tilstandsvurdering i resipienten for dreinsvann fra Rockwools deponi: Ulsetsanden, i Klæbu kommune høsten 2014.	Løpenr. (for bestilling) 6745-2014	Dato 21. 11. 2014
	Prosjektnr. Undernr. O-14359	Sider Pris 20
Forfatter(e) Karl Jan Aanes	Fagområde Vannressurs- forvaltning	Distribusjon Åpen
	Geografisk område Sør-Trøndelag	Trykket NIVA

Sammendrag <p>Rapporten gir en status over den økologiske tilstand i resipienten Sandabekken som mottar dreinsvann fra Rockwools industrideponi for produksjonsavfall, Ulsetsanden i Klæbu kommune. Bakgrunnen for undersøkelsen er et pålegg fra Fylkesmannen i Sør-Trøndelag. Prøver av vassdragets bunndyrsamfunn ble hentet inn 22. oktober 2014 fra et utvalg stasjoner opp- og nedstrøms deponiet. Vassdraget er et typisk ravinevassdrag i et område preget av store avsetninger av leire, noe som sterkt preger resipienten. Dette preger også bunnfauunaens strukturelle og funksjonelle oppbygning. Ved bruk av vannforskriftens kriteriesett på forsurening, eutrofi og organisk belastning, samt EPT-verdi får stasjonene nedstrøms depon

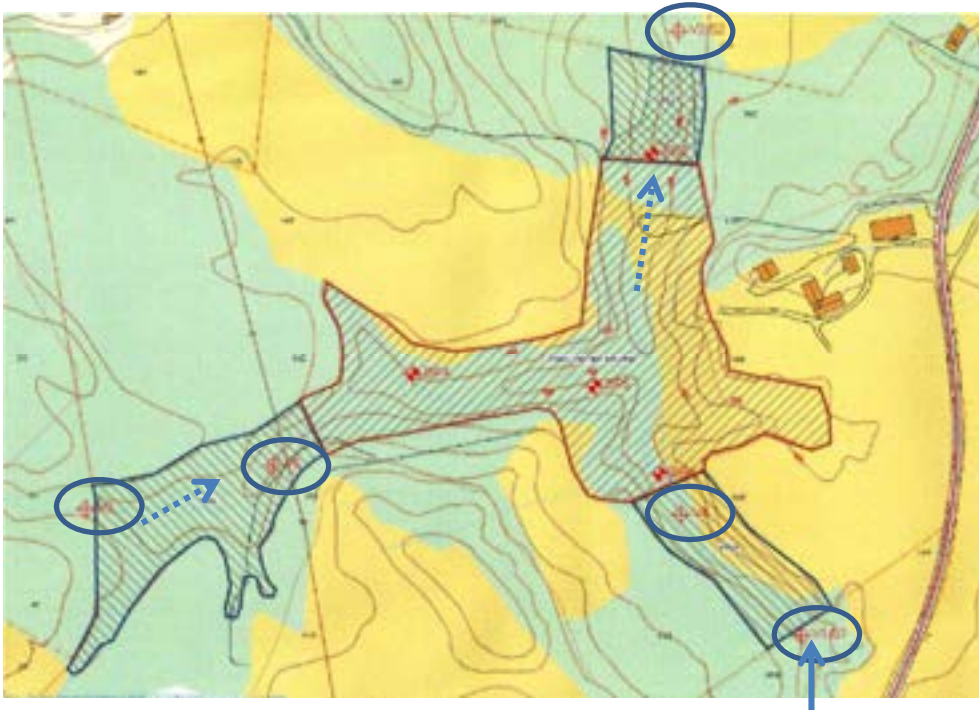
Figur 2. Oversiktskart over deponiområdet, med prøvestasjoner for overvåking av den fysisk kjemiske vannkvaliteten (Kilde; Multiconsult 2014).

Rockwool AS avdeling Trondheim har siden 1996 hatt et industrideponi hvor det er deponert produksjonsavfall fra virksomheten. Deponiet ligger i Klæbu kommune ved Ulsetsanden (figur 2). Fylkesmannen i Sør-Trøndelag ga den 8. januar 2008 tillatelse til videreføring av deponiet i 10 nye år. For å følge med utviklingen i deponiet pågår det en overvåking av den fysisk-kjemiske vannkvaliteten i resipienten, som Multiconsult gjennomfører for bedriften og rapporteres årlig. I 2014 fikk bedriften pålegg om å supplere denne overvåkingen med bunndyrundersøkelser for å få et bilde av den økologiske vannkvaliteten.

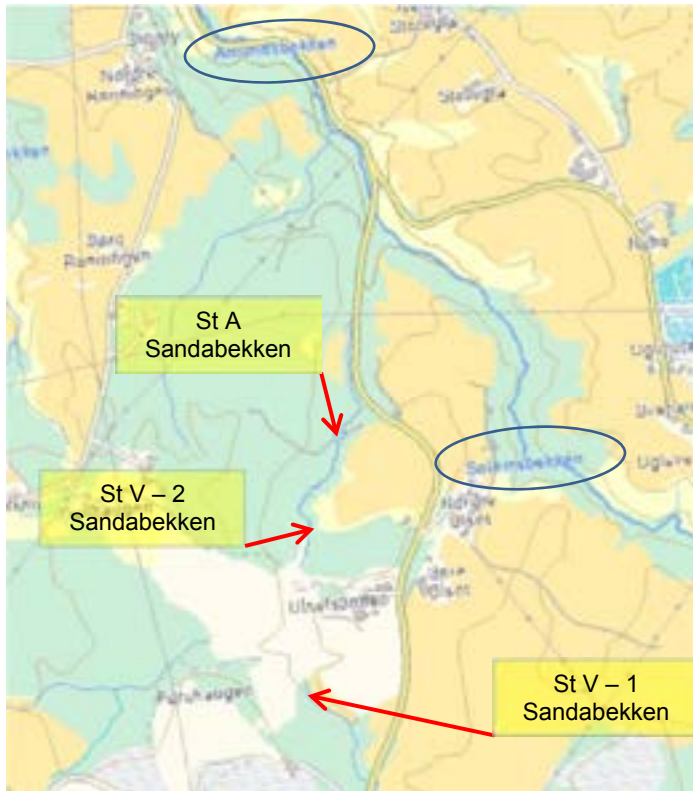
Figur 3. Kartutsnitt av området som ble undersøkt med stasjoner for biologisk prøvetaking.

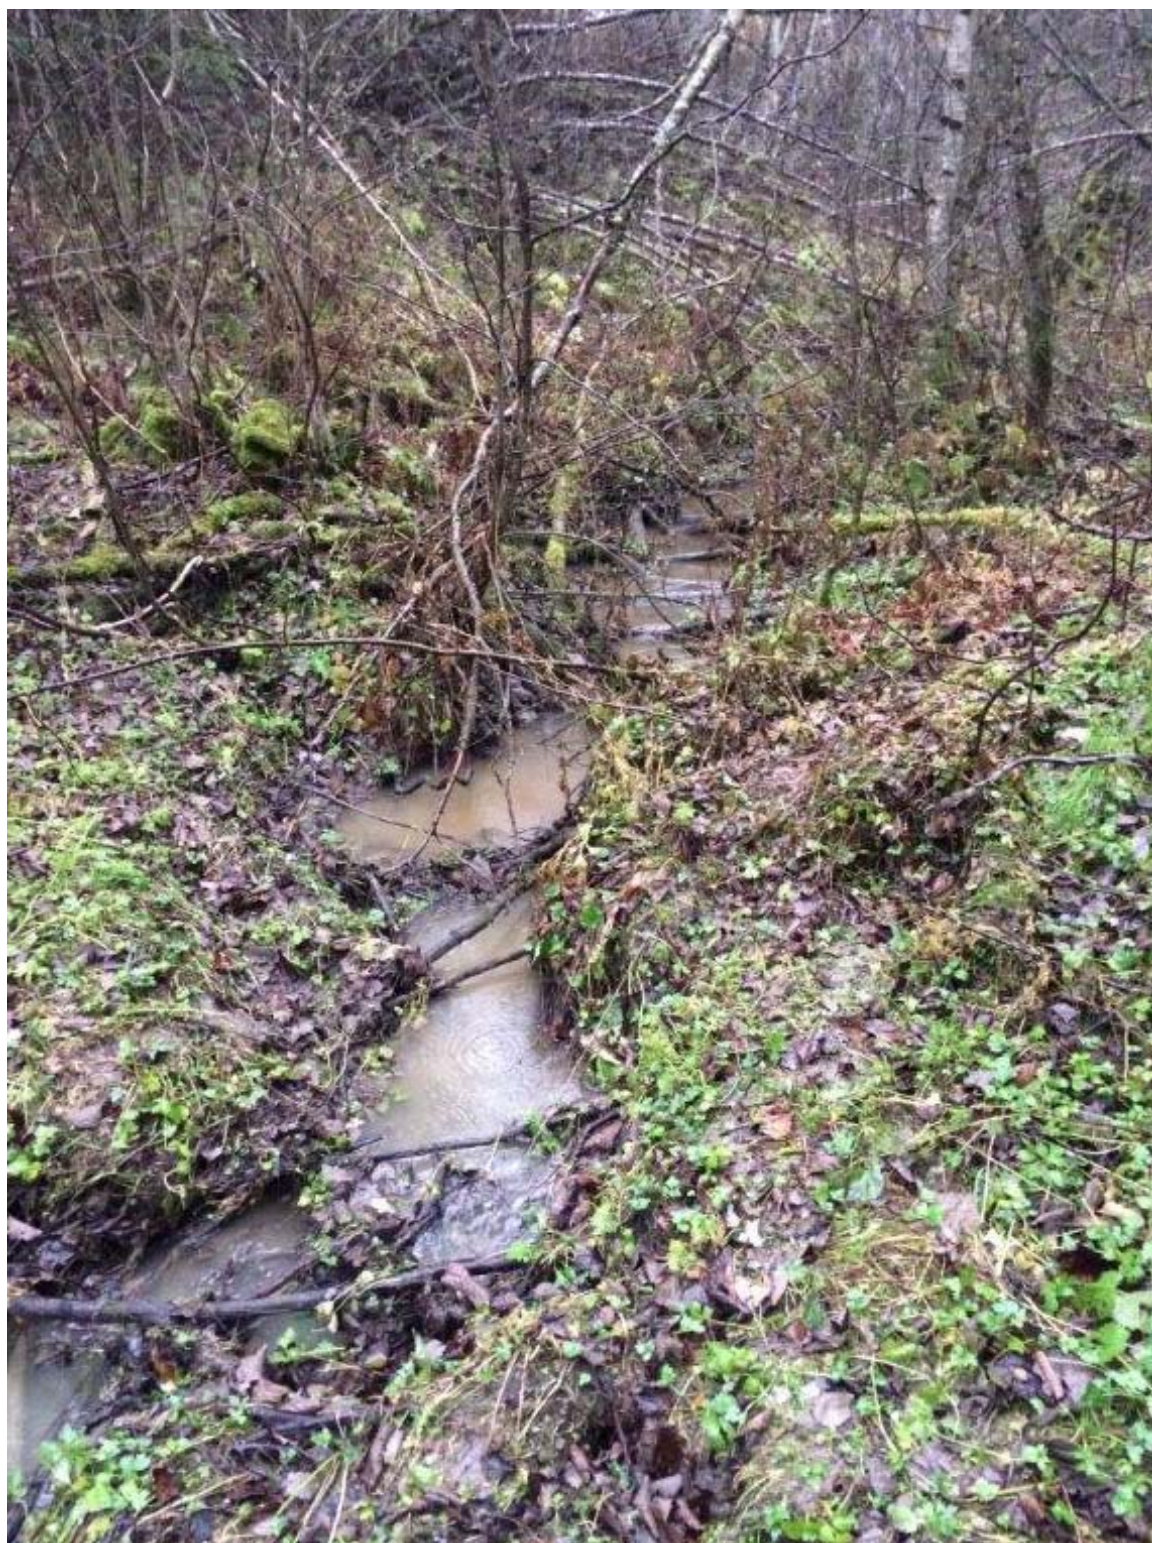
St. V-1 Sandebekken

Figur 4. Referansestasjonen V – 1 i øvre avsnitt av Sandebekken. *Foto: Silje M. Skogvold*

bunndyr som har en relativt liten variasjon. Dette avspeiler i denne sammenheng en vannkvalitet som først og fremst er preget av det som her er naturforholdene for området, nemlig ravine vassdrag i et landskap med mye leire (figur 4, 5 og 6). Dette gir spesielle miljøforhold som er preget av et ustabil substrat bestående av fin sand og leire, redusert sikt (høy turbiditet) og perioder med store endringer i vannføring noe som begrenser mangfoldet i bunnfaunaen.

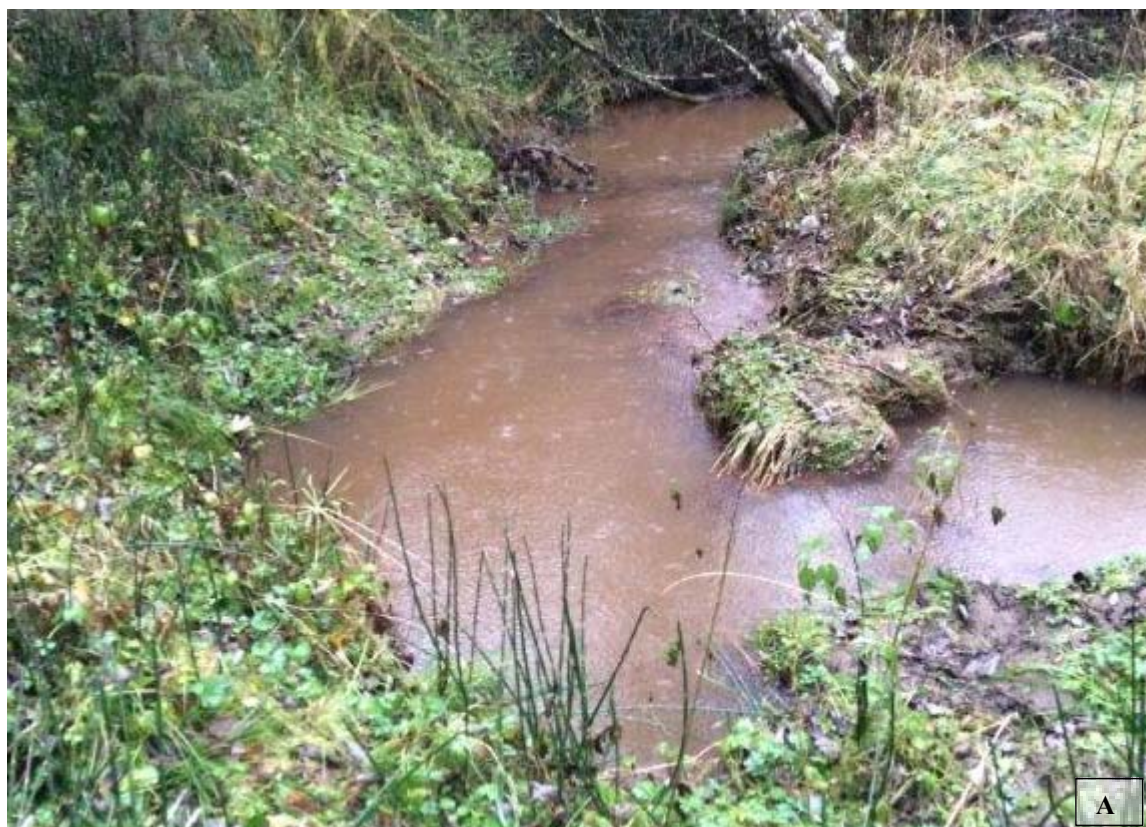
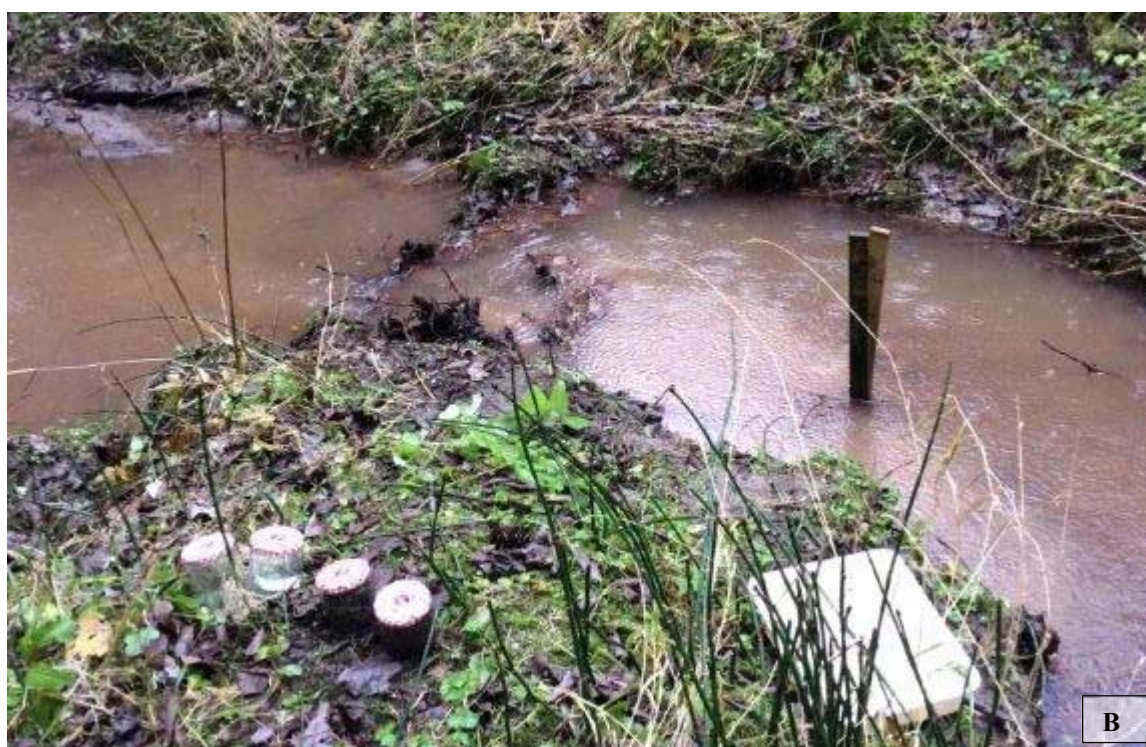
St. V-2 Sandebekken

Figur 5. Stasjonsområde V – 2. B ved Multiconsults vannmerke *Foto: Silje M. Skogvold.*

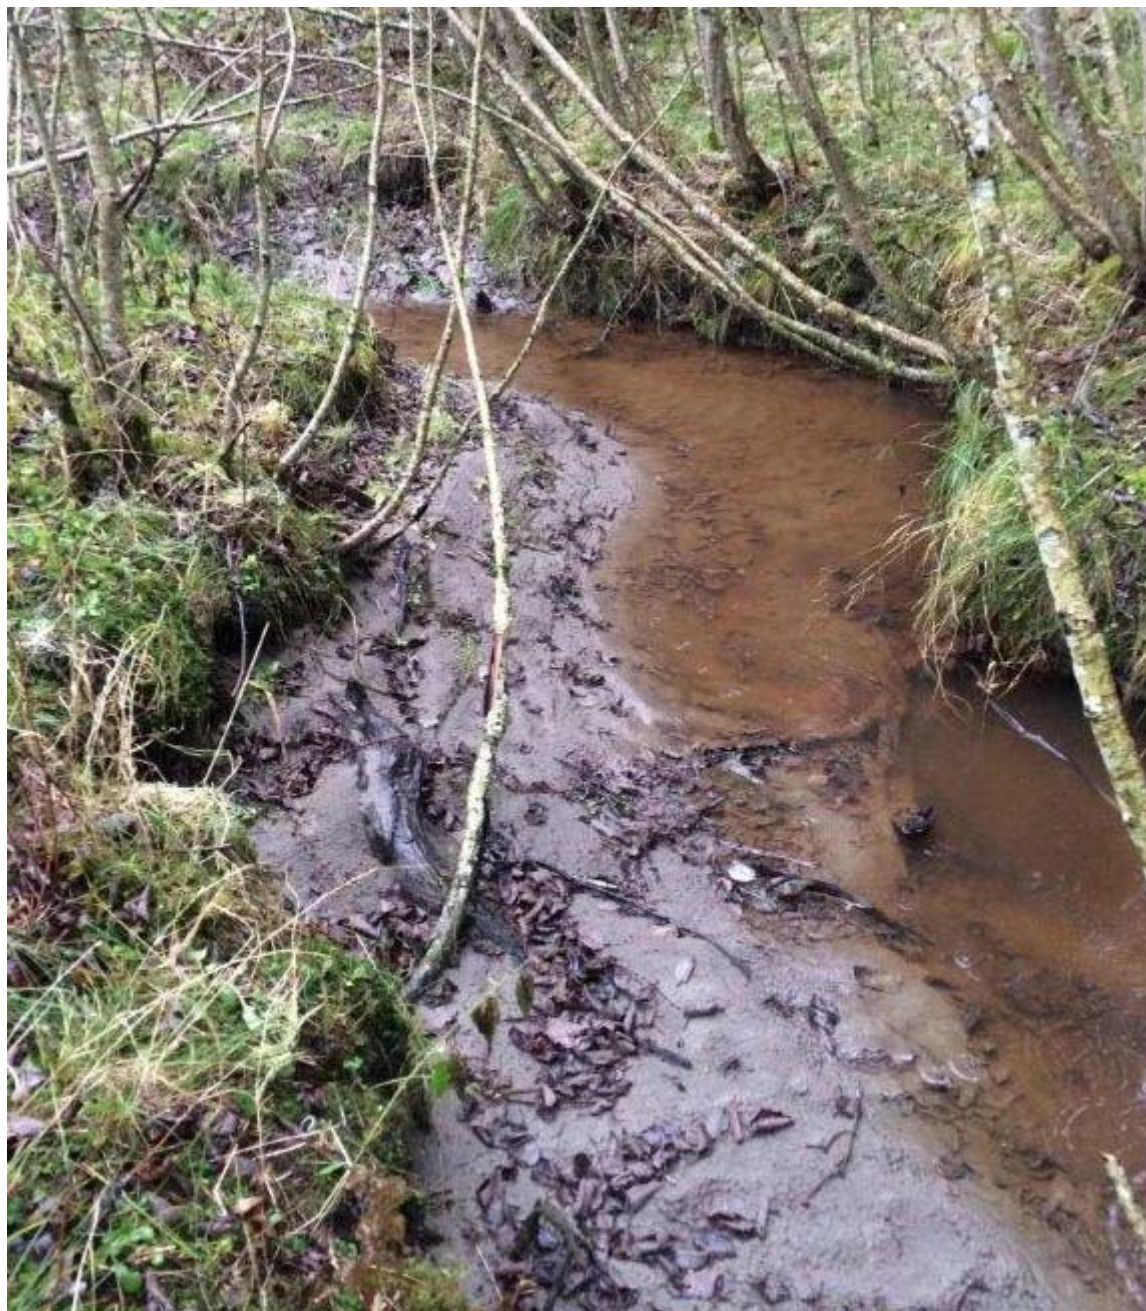
St. A Sandebekken

Figur 6. Stasjonsområde A nedstrøms mindre bro i Sandebekken. *Foto: Silje M. Skogvold.*

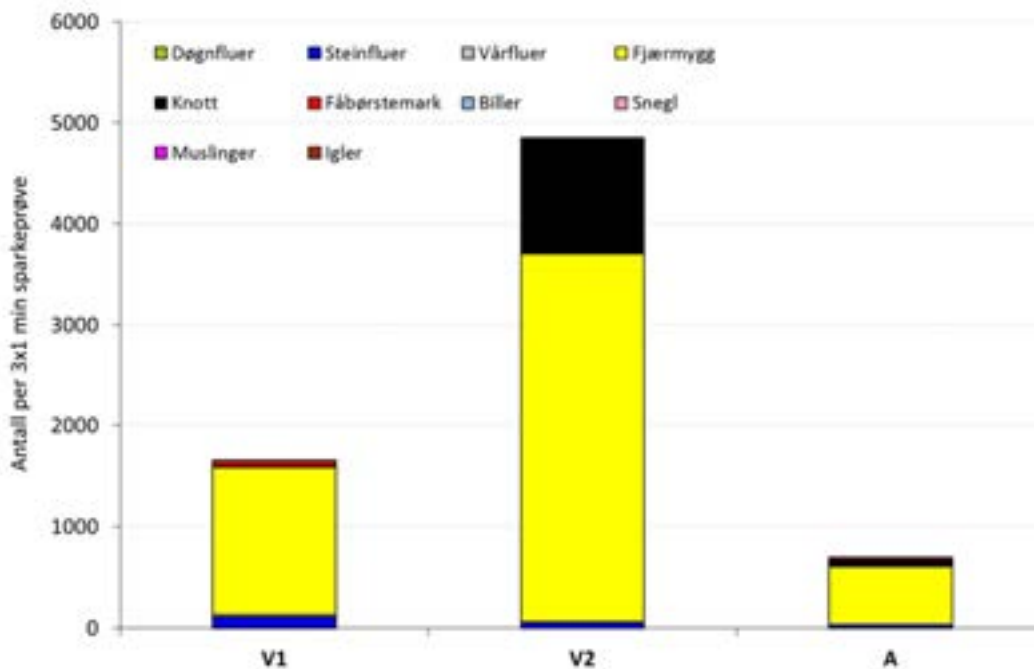
Resultatene viser at størst bunndyrtetthet ble registrert på stasjon V-2 i Sandabekken like nedstrøms utslippet av dreinsvann fra deponiet (figur 7). Grupper som var særlig tallrike på alle stasjonene var fjærmygg og knott på stasjon V-2. Knottlarver lever av å filtrere organiske partikler fra vannet og nyttiggjør seg dette i avløpsvannet. Lengre nede ser det ut til at denne gruppen påvirkes sterkere av slamtransporten og her har en langt mindre tetthet. Viktige dyregrupper som døgn-, stein- og vårfluer er svært fåtallige, likeså dyregruppen fåbørstemark.

Dette nokså atypiske bekkesamfunnet av bunndyr er først og fremst et resultat av egenskaper ved selve denne vassdragstypen, og i mindre grad pga. påvirkning fra komponenter i avløpsvannet. Stasjon to skiller seg ut fra resten ved å ha en stor tetthet og som helt er dominert av 2 dyregrupper, men samtidig har denne stasjonen en noe lavere diversitet av viktige EPT arter/slekter enn referansestasjonen V-1. Dette kan indikere en effekt av dreinsvannet fra deponiet, men signalet tilbake fra bunnfaunaen viskes noe ut av naturforholdene. Samtidig skal det legges til at dette materialet representerer kun en enkelt prøve/observasjon, og at det er nødvendig med oppfølgende undersøkelser for å få et riktigere bilde av påvirkningen.

Figur 7. Bunndyr samfunnets sammensetning høsten 2014 i Sandebekken.

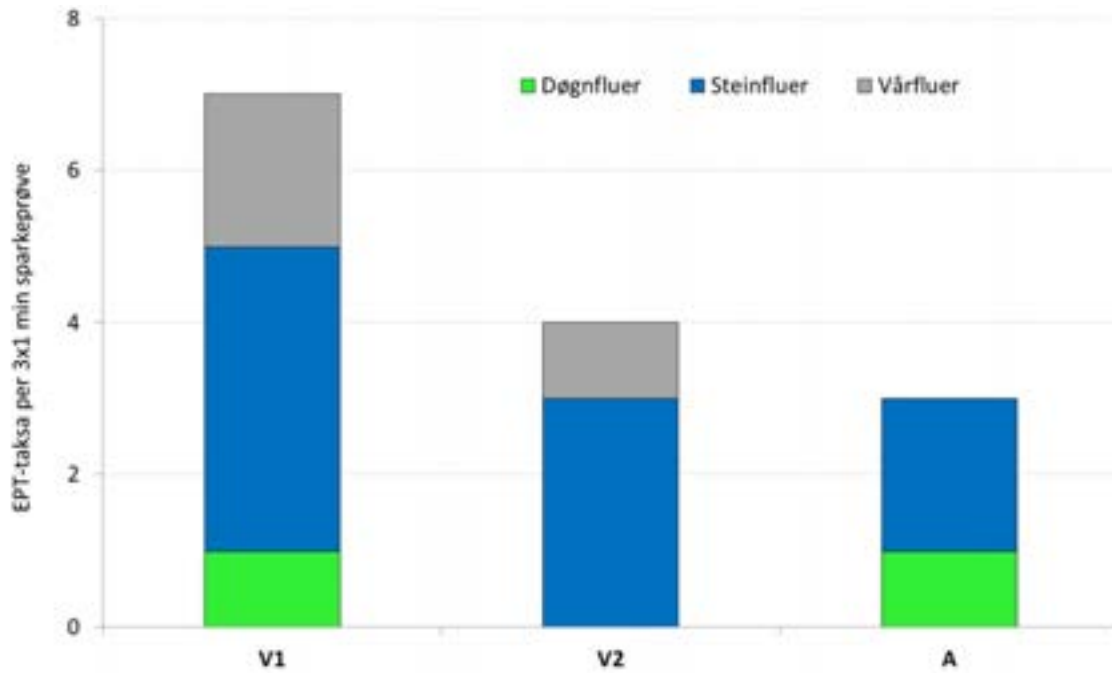
I figur 8 er det gitt en grafisk fremstilling av diversiteten i bunndyrgrupper som døgn-, stein- og vårfluer (EPT Taksa). Resultatet fra undersøkelsene i 2014 viser at få taksa er representert i dette materialet, størst variasjon fant vi på referansestasjonen V-1 med 7 taksa. Denne reduseres til 4 og 3 på stasjonene nedstrøms deponiet. Interessant er det å legge merke til at gruppen døgnfluer ikke var representert på stasjon V-2, mens vårfluer ikke ble registrert på stasjon A.

Figur 8. Antall EPT-taksa i Sandebekken oktober 2014.

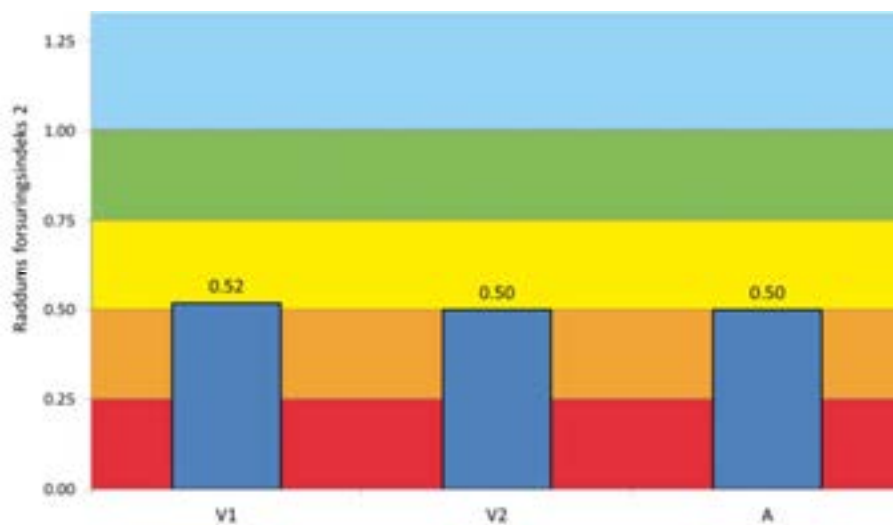
Døgnfluer er forsuringsfølsomme og slekten *Baetis* spesielt. Denne er til stede i materialet fra stasjon V-1, men ikke på stasjonen nedstrøms deponiet, hvor det er en sterk dominans av forsuringsstolerante steinfluer. Resultatene kan indikere episoder med lav pH i avrenningsvannet fra deponiet. For å få et bilde av påvirkning knyttet til forsurening så er dataene vurdert ved hjelp av en forsurings-indeks som er utarbeidet for norske forhold (Raddum 2). Resultatet når en bruker dataene fra Sandabekken og denne indeksen er presentert i figur 9. Den klassifiserer miljøforholdene mht forsurening til å ligge i overgangs-området mellom moderat og dårlig. Det skal her legges til at indeksen er utarbeidet for en annen type vassdrag der substratet er dominert av stein og grus, men her er substratet ikke godt nok bl. a. for gruppen døgnfluer, noe som gjør at indeksen brukt på data fra dette vassdraget har begrenset verdi.

Figur 9. Forsuringsindeksen Raddum 2 brukt på materialet fra Sandabekken.

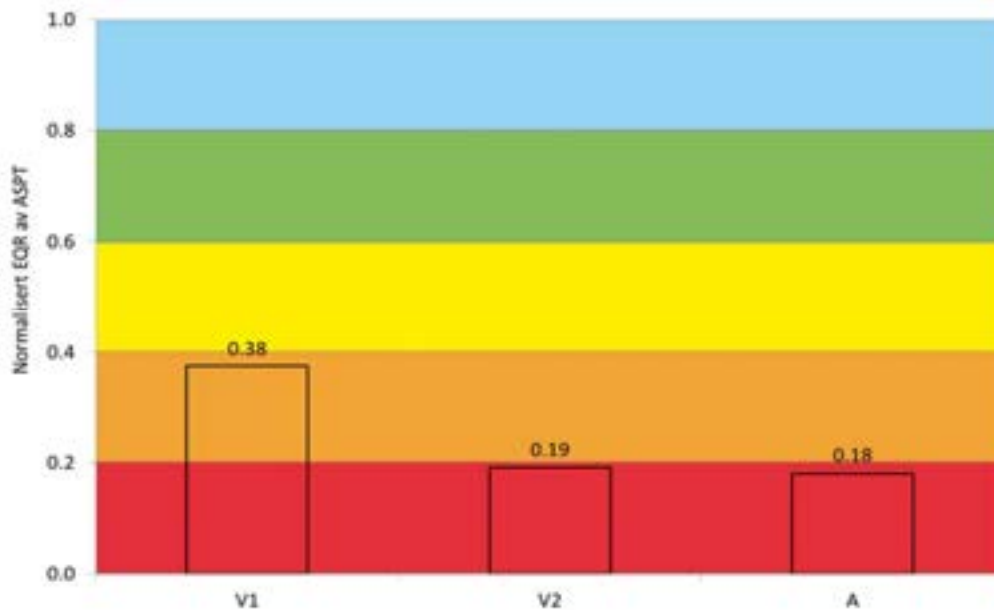
Når det gjelder belastning knyttet til organisk materiale og næringssalter så vil dette i en slik bekk føre til at taksa som gir lave scores for ASPT begunstiges noe, mens de gruppene som gir en høy skår f.eks. steinfluer reduseres. Dette gjør at den tilstanden som indeksene ASPT og EQR gir under slike forhold ofte blir noe lav for stasjoner som har en slik vannkvalitet (figur 10). Verdiene gir en vannkvalitet som klassifiserer vassdragsavsnittene som ble undersøkt til en miljøtilstand som ligger i klassen dårlig på V-1, men nær grensen til moderat, mens begge stasjonene nedstrøms deponiet får svært dårlig miljøtilstand, nær grensen til dårlig. Forskjellene indikerer trolig en effekt fra avrenningsvannet fra deponiet.

Figur 10. Økologisk tilstand i Sandebekken vist ved normaliserte EQR verdier for ASPT.

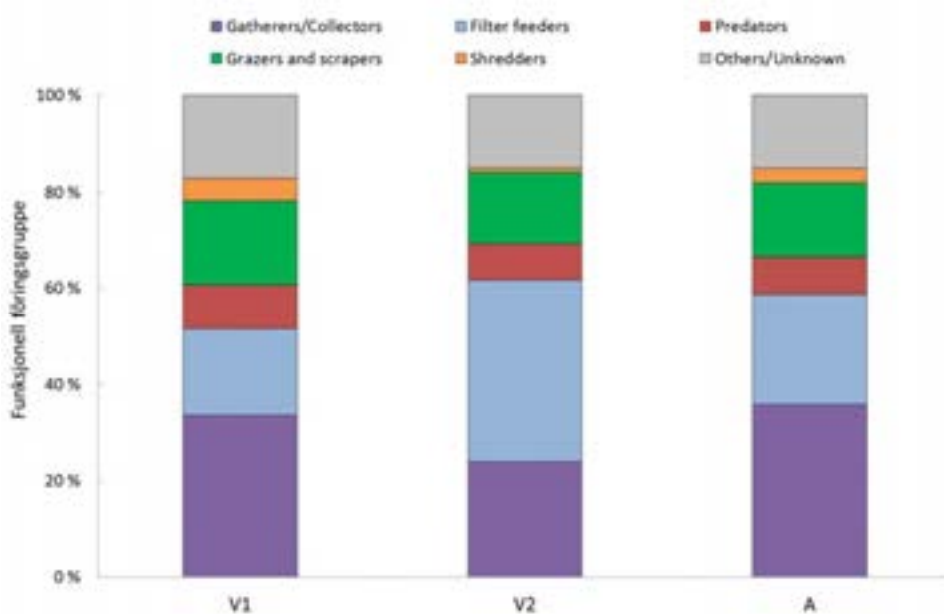
Figur 11. Sandabekken oktober 2014. Fordeling mellom de ulike funksjonelle gruppene i bunndyrsamfunnet.

I figur 11 er det vist hvordan strukturen i bunndyrsamfunnet er satt sammen med hensyn på næringsopptak. Resultatene viser at det er relativt små forskjeller mellom stasjonene. Den dyregruppen som lever av å filtrere partikulært organisk materiale fra vannet har en noe større dominans på stasjon V-2 like nedstrøms deponiet sammenlignet med stasjonen oppstrøms (St. V-1) og stasjonen lengre nede i Sandabekken (St. A). Tilsvarende har dyregruppen som lever av organisk materiale i substratet lavere dominans på stasjonen V-2 like nedstrøms deponiet, mens bunndyrsamfunnet ellers mht funksjonelle grupper har en struktur som er nokså lik.
